平成 15 年 8 月 1 日

宮城県北部連続地震による建築物の被害に関する調査結果（速報）

国土交通省国土技術政策総合研究所 建築研究部構造基準研究室
独立行政法人建築研究所 構造研究グループ

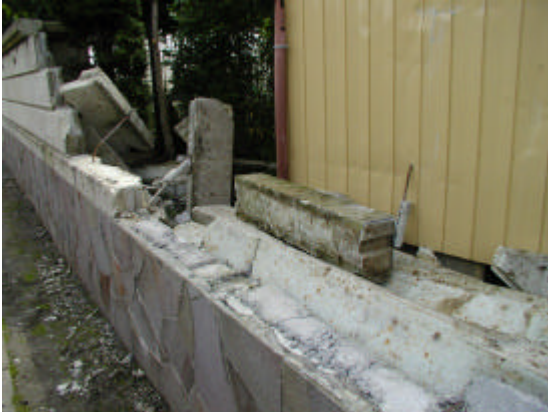
写真 1

- ・ 全体的に 26 日 7 時過ぎの地震（本震）による被害が多い
- ・ ブロック塀（築約 10 年）の倒壊【写真 1】
主に本震による被害
- ・ 道路における地盤の変状（マンホール蓋より最大約 20cm 沈下）【写真 2】

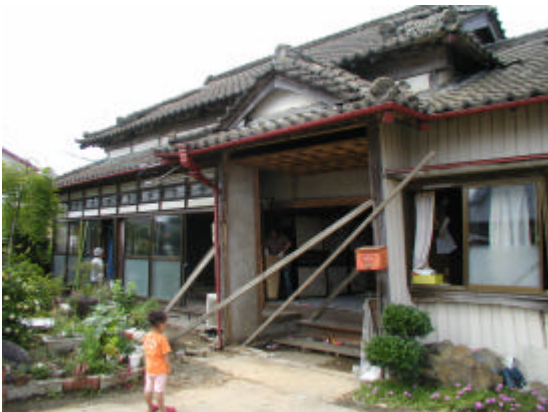
写真 3

- ・ 開口の大きい住宅（在来軸組構法による木造平屋・築約 45 年）の傾斜
主に本震による被害
玄関周辺が大きく傾き、残留変形が西方向に 1/15 程度【写真 3】
屋内の柱が鴨居位置で曲げにより折損【写真 4】

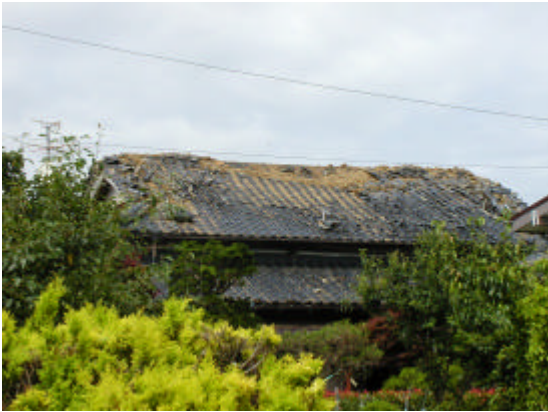
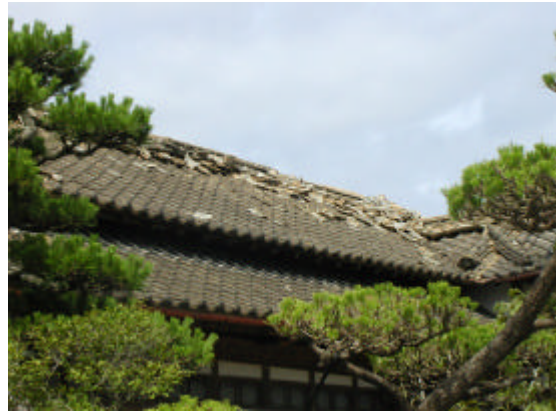
- ・ 屋根瓦の被害【写真 5,6】
セメント瓦を用いたものが多い。棟瓦の崩壊、落下が目立つ

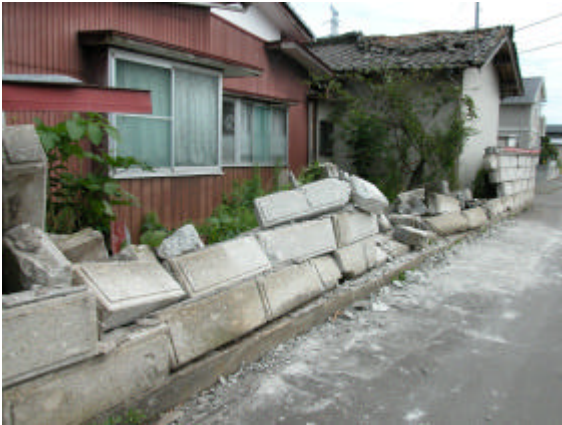
写真 7

- 石塀の倒壊

野蒜(のびる)石を用いたものであり、縦筋が挿入されていない【写真 7,8】

- ・ 河南町北村では、傾斜地や盛り土の地盤変状に伴う被害が見られた。
- ・ 野蒜石を簡単に積んだ塀の倒壊が多い。それらの多くは縦筋が挿入されておらず、古いものではかすがいで横の石を相互にとめるのみであり、倒壊の主な原因となっていると思われる。

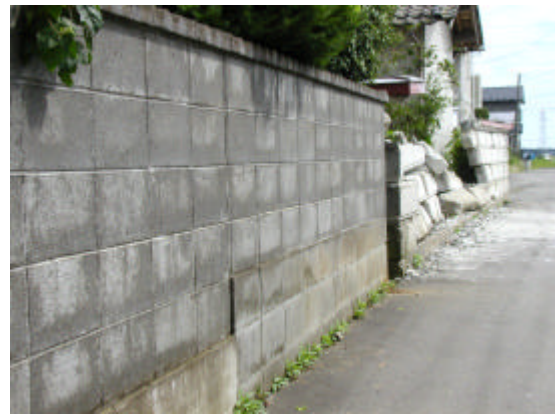
写真 8

手前のコンクリートブロック塀の被害は軽微である【写真 8】

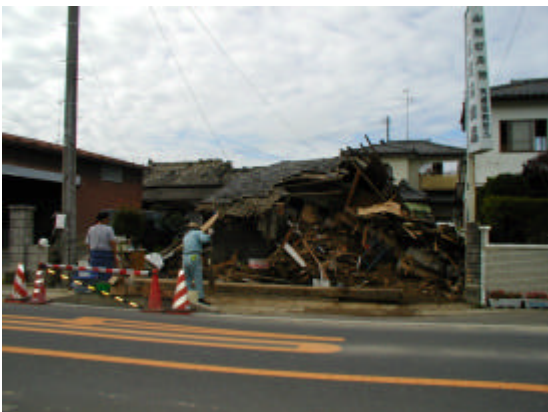
写真 9

- 店舗併用型住宅（在来軸組構法による木造 2 階建て・築約 55 年）の倒壊【写真 9】

主に本震による被害

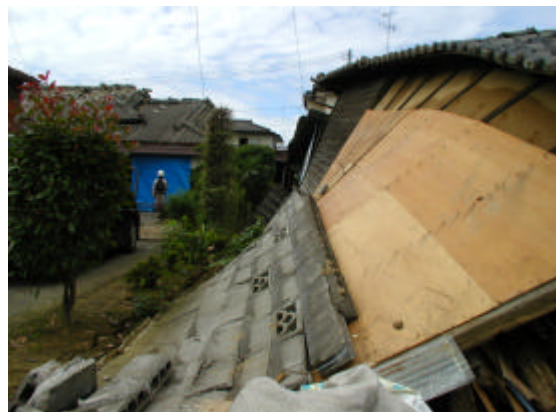
写真 10

住宅脇のブロック塀が東方向に転倒している【写真 10】

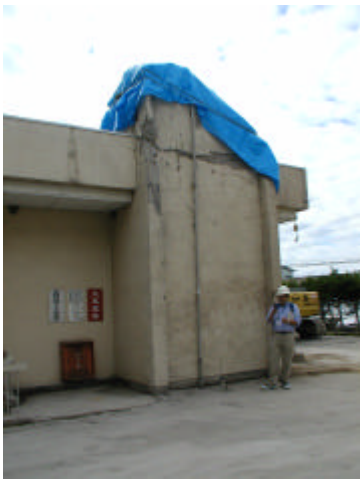
写真 11

- ・ 約 2m 角の煙突（最高高さが地上から約 18m）が 2 階レベルで前震及び本震により損傷。危険なため、撤去済み【写真 11】
- ・ 2 階の柱にせん断破壊が集中（3 階は 2 階に比べ軽微な損傷）。屋内の壁にせん断ひび割れあり【写真 12～14】
- ・ 2 階室内の備品の散乱【写真 15】

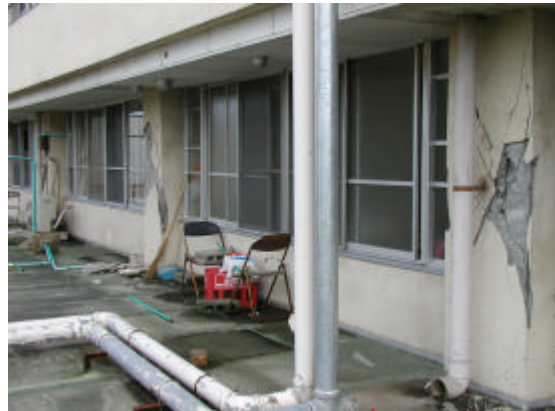
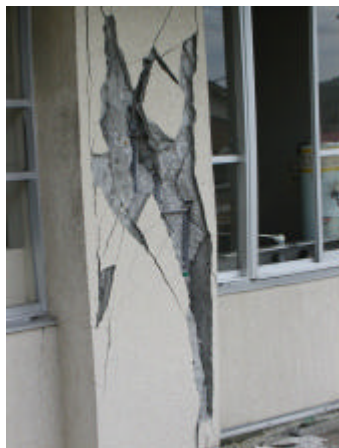
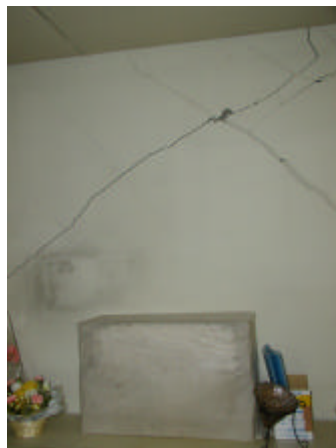
- ・ 比較的古い（昭和40年代等）RC造による公共建築物が多く、短柱のせん断破壊等が見られた。
- ・ 河南町広淵の公立深谷病院（昭和44年竣工）では、柱のせん断破壊で断面がふくらむほど損傷が大きい。
- ・ 河南町の北村小学校では、柱のせん断破壊と壁の開口脇の（穴があいて鉄筋が露出するくらいの）損傷がみられた。
- ・ 鹿島台町では、古いRC造による公共建築物に甚大な被害があった。

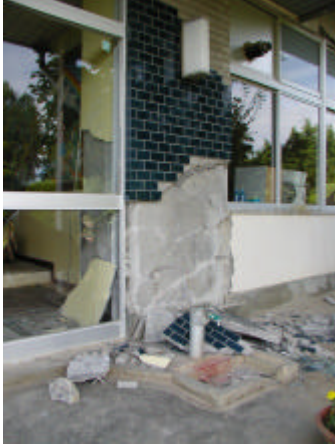
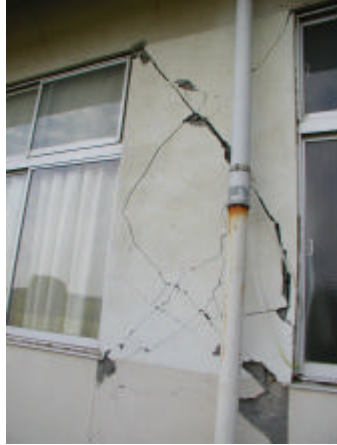
- ・ RC 造 3 階建て・築年数不明
- ・ 1 階の短柱部分に外装材の剥落やせん断ひび割れがみられる【写真 16,17】
- ・ 北側外壁のコンクリートが一部剥落【写真 18】
- ・ 1 階の北側外壁（壁厚約 200mm）のコンクリートが一部剥落【写真 19,20】

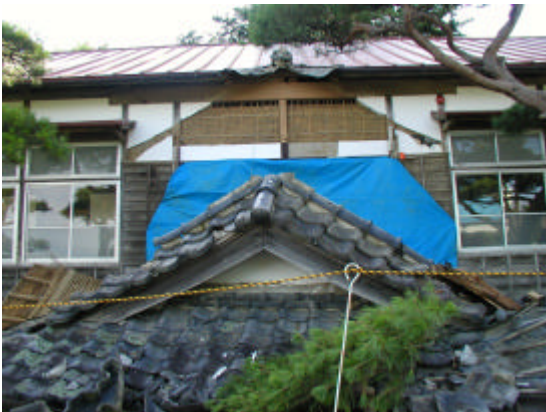
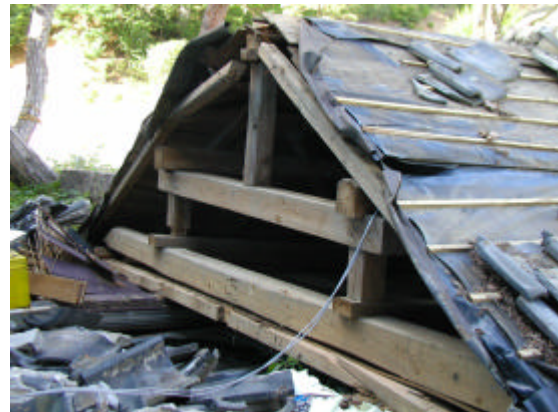
- ・ 体育館（鉄骨造平屋）のガラス窓の一部破損
- ・ 敷地脇の歴史民族資料館（在来軸組構法による木造平屋・昭和 4 年竣工）の玄関部分の倒壊【写真 21,22】

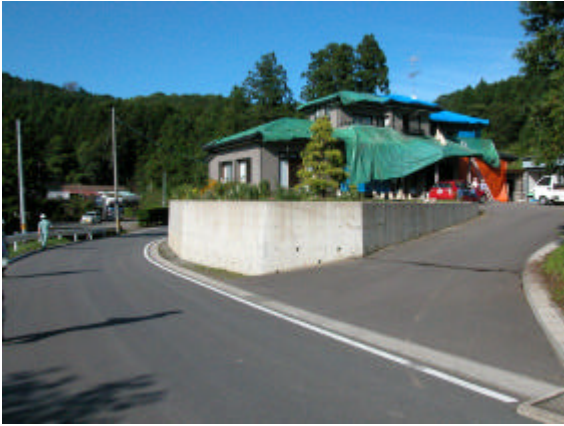
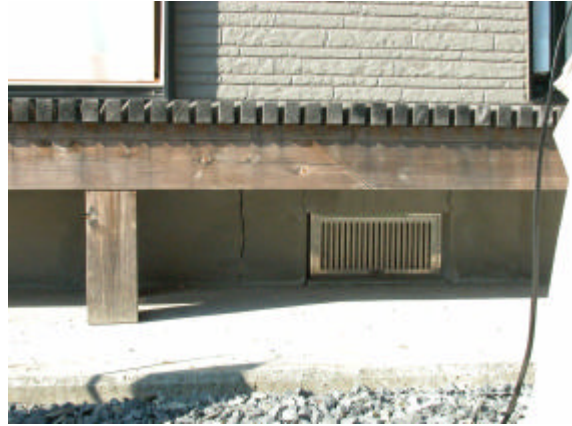
- ・ 地盤の変状に伴う住宅（在来軸組構法による木造・築 4 年半）の被害【写真 23,24】
北西側を盛土とし擁壁を用いた地盤が、主として本震時に移動。基礎のクラックを生じている
窓ガラスが破損し、瓦が落下

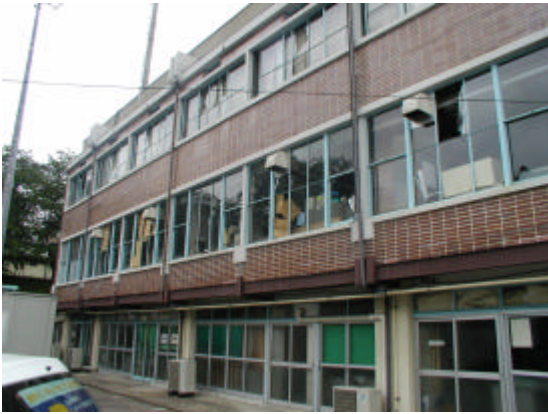
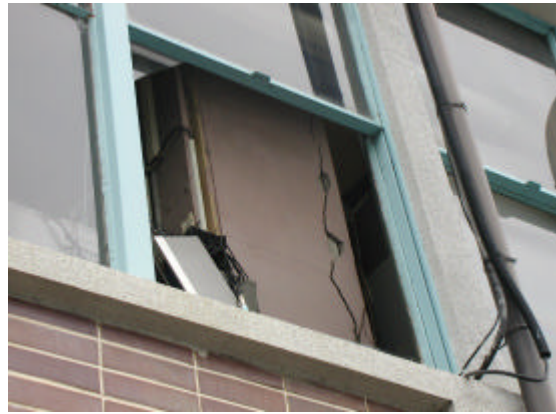
- ・ RC 造 3 階建て (1 階部分の西側は GL 以深、西側は GL レベル)・ 築約 40 年
- ・ 当該庁舎が被害を受けているため、分庁舎に鹿島台町地震災害対策本部を設置
- ・ 南側壁面の窓ガラスが比較的多く割れている【写真 25,26】

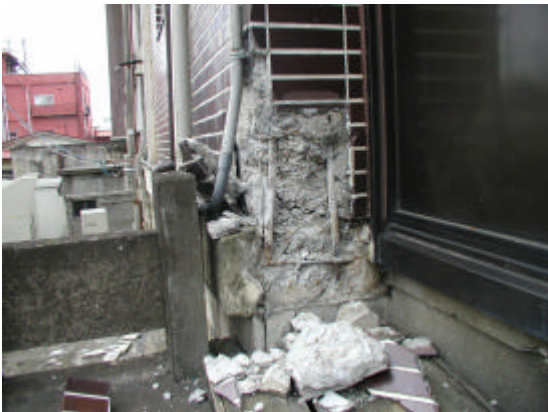
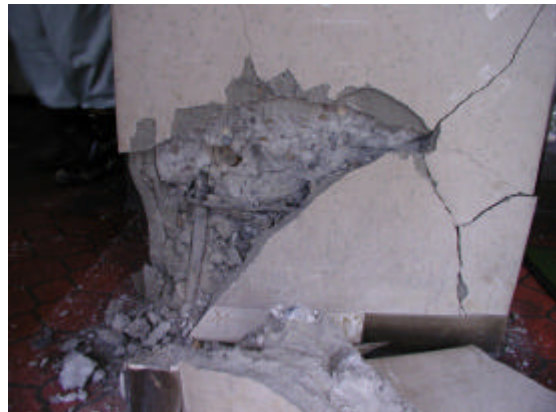
- ・ 2 階西側の 3 本の柱の脚部が破壊し、外装材が剥落【写真 27,28】

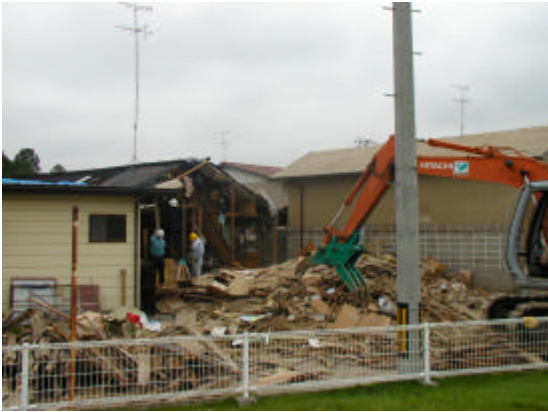
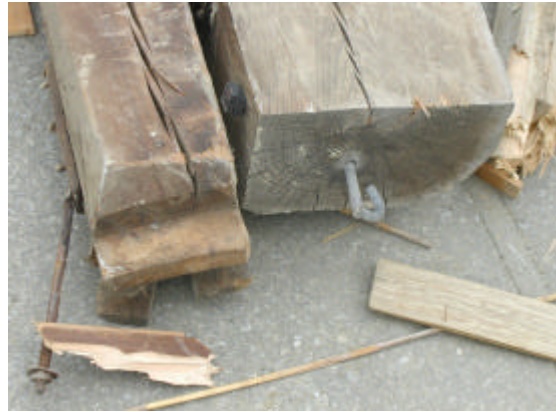
- ・ 同地区では、屋根瓦の被害により屋根をビニールシートで覆った住宅が多くみられる
- ・ 全壊の住宅は、南郷町役場より南及び塩釜神社周辺に集中している
- ・ 店舗併用型住宅（在来軸組構法による木造2階建て・築約50年）の倒壊（敷地北側の平屋部は現存）
【写真33,34】
横架材の端部は羽子板ボルトを使用

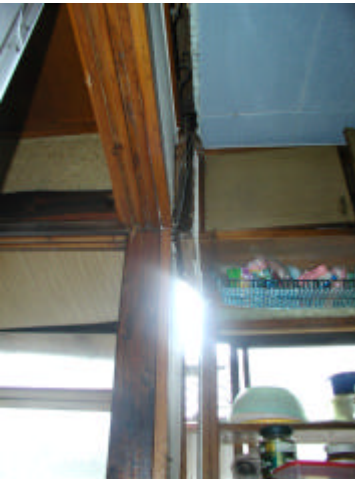
写真 35

- ・ 住宅（在来軸組構法による木造平屋(増築部 2 階建て)・築約 50 年(増築部約 30 年)）の倒壊
増築部分との間に約 8cm の隙間が生じている【写真 35】
内装材の剥落【写真 36】
基礎構造の相違がみられる（玉石を用いた基礎(母屋)・布基礎(増築部)）【写真 37,38】
玉石上の土台が移動したものと推察される
屋根瓦の被害は軽微（昨年葺き直したばかりとのこと）

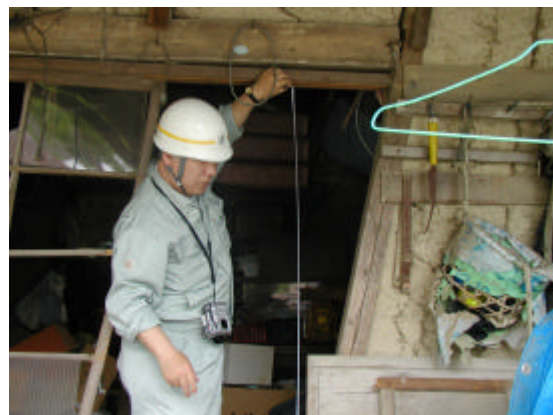
柱の残留変形は、それぞれ住居部分が約 1/10、納屋が約 1/5（ともに東方向に傾斜）【写真 40～42】

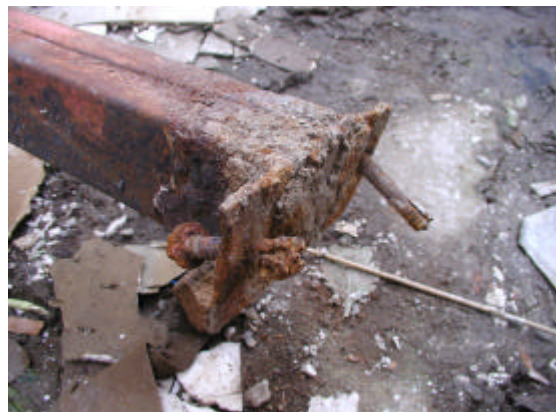
写真 44

1階柱は溝型鋼同士を溶接しており、柱脚にはメカニカルアンカーボルト（軸径約13mm）を使用していると思われる【写真 44】

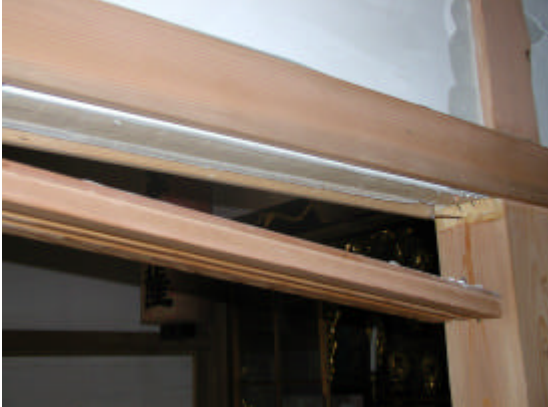
写真 45

本堂（昭 54 年竣工）の柱に鴨居位置及び床レベルでひび割れが発生【写真 45】

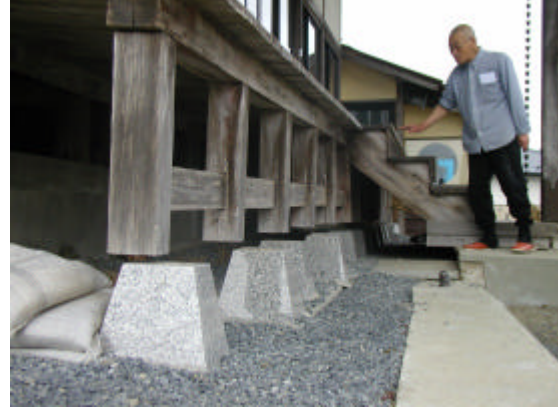
束柱が北側に移動し、多くの墓石や灯籠が転倒【写真 46,47】

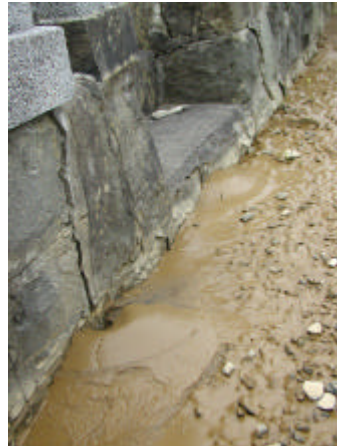
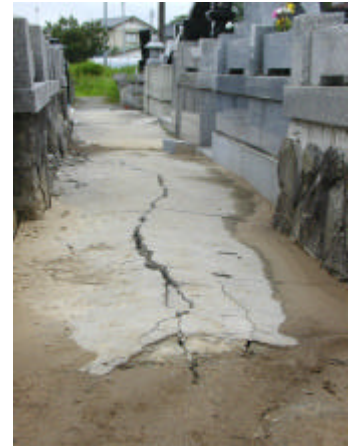
鳴瀬川近くであり地下水位が高いと思われ、噴砂を伴う液状化現象がみられる【写真 48,49】

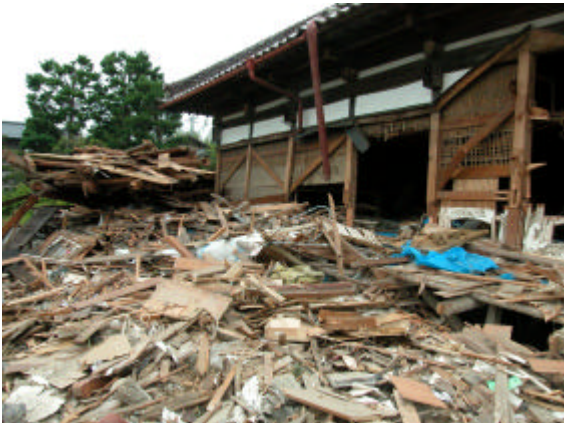
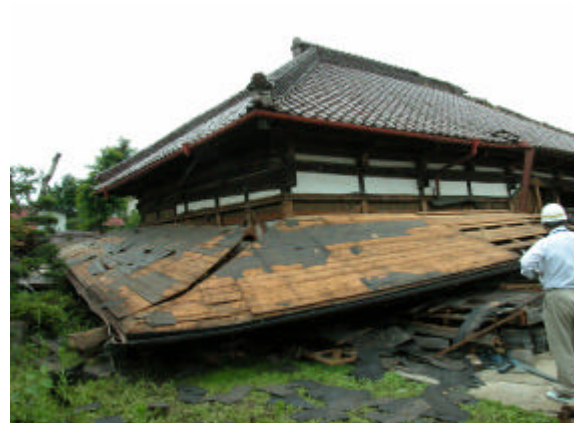
- 住宅（伝統的構法による木造 2 階建て・築約 75 年）の倒壊

屋根は瓦葺き仕様。1 階部分は開放的な構造であったと推察される

小屋裏 2 階部分を残して、1 階部分が完全崩壊【写真 50,51】

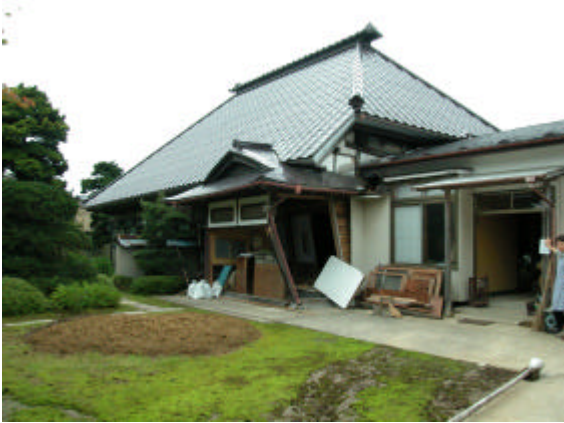
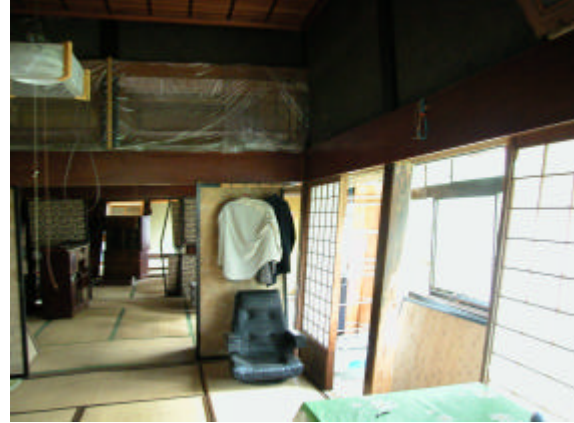
- 住宅（伝統的構法による木造平屋(一部小屋裏 2 階)・築 100 年以上)) の倒壊
 屋根はもともと茅葺き仕様
 柱の残留変形は、南（前面側）及び西方向へそれぞれ最大 1/10 以上
 土壁（全面壁）は、座敷の床の間のほか、ごくわずかしかない。柱が鴨居位置で折損【写真 52,53】

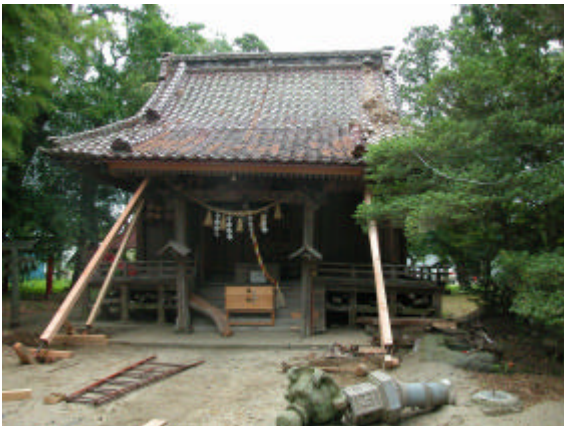
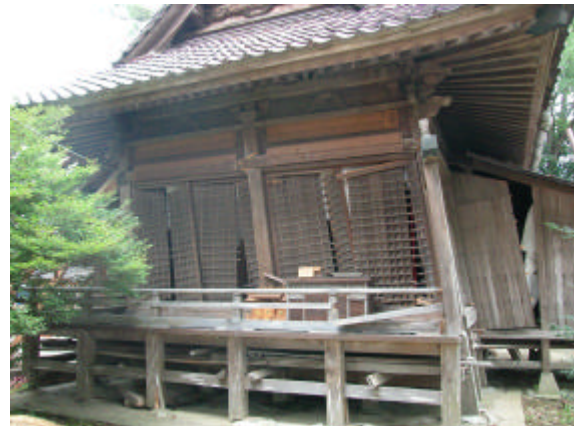
- 塩釜神社（築年数不明）の傾斜
 西（前面側）に向かって 1/10 を超える傾斜。つかい棒により応急補強がなされている【写真 54,55】
 周囲の石灯籠の転倒

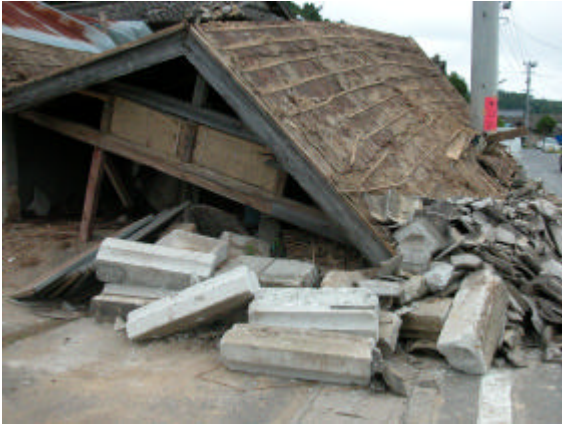
写真 60

- ・ 倉庫の倒壊等の被害
下部に野蒜石を積み、その上を土塗り壁による木造として小屋を設けた倉庫に倒壊又は大破したものが多く【写真 60】。なお、写真 61 は同様の構造の長屋門で、被害が軽微な例

- ・ 壁の下部を野蒜石、上部を土塗り壁を用いた木造とし、屋根を瓦葺きとする倉庫（納屋）が多く、倒壊等の被害が散見された。特に矢本町館下（本震の震源近く）及び河南町広淵で、こうした倉庫の倒壊を含む被害が多く見られた。
