第6章 鉄筋コンクリート造建築物

6.1 被害調査概要

6.2 調査結果

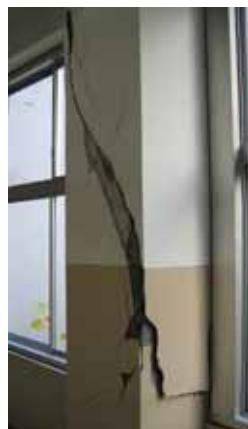
校舎の部材に見られた具体的な損傷は、腰壁やたれ壁が取り付き短柱となった RC 造柱のせん断破壊(写真 6.1) やせん断ひび割れで、特に特別教室棟の 1 階は短柱だけでなく、南側の比較的アスペクト比が大きな柱でも軒並みせん断破壊しているという状況(写真 6.2、6.3)であった。

写真 6.1 特別教室棟の1階廊下側
短柱のせん断破壊

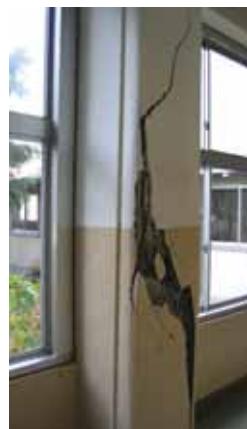
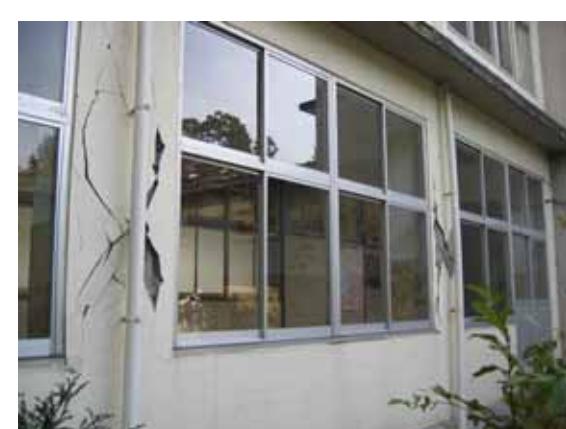
写真 6.2 特別教室棟の1階廊下側の被害

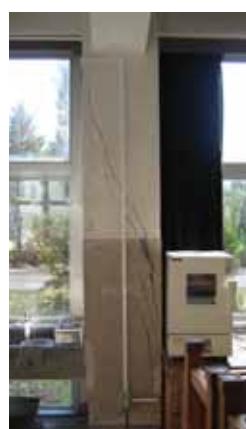
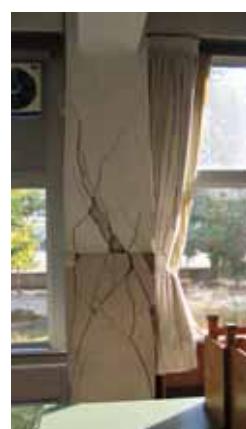
写真 6.3 特別教室の1階教室側柱のせん断破壊

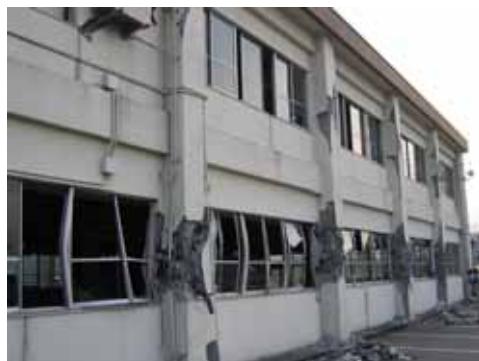
昭和40年代に竣工した2階建RC造に大破の被害が生じている。平面形状は矩形である（平面図は6.3参照）。本建築物は工場として使用していたが、地震時は倉庫として利用されていた。なお、2階には重量のある物品等は置かれていなかった。この建築物は短柱（柱主筋22、せん断補強筋9・90度フック・間隔は材中央で@250程度、端部は@125程度、クリアスパン1500mm、断面600×600mm）のせん断破壊が顕著であり（写真6.5）、柱部材の損傷度は外周部の短柱はおむね○程度であった。室内側の柱は△程度であった。また偶角部柱は壁が取り付いており、損傷度が0という柱も存在していた。柱の損傷度調査の結果を6.3.2）に示すが、1層は大破している。2層も1層同様に大破と判断されるが、外周部の柱のうち階段室側の構面の柱は損傷度IV以下であり、建築物の損傷が対称ではないことから、地震時に剛性偏心によって建築物がねじれ拳動を起こしたものと推察される。外周部で損傷度が△や○などの被害が大きな柱は、腰壁・たれ壁が取り付く短柱であるが、長柱である内柱らの損傷度は△以下に納まっている（写真6.6参照）。このことは耐震補強において、構造スリットを設けて短柱を解消し、クリアスパンを長くする方法の構造安全性の面からの妥当性を裏付けている。

写真6.4 建物B (RC造2階建倉庫)

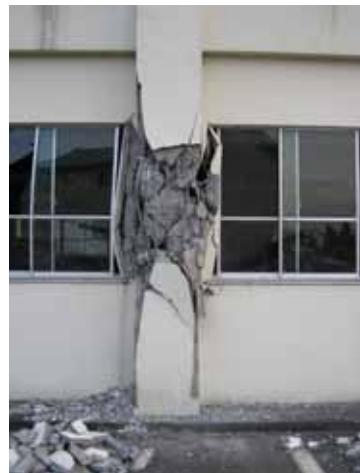
写真6.5 短柱のせん断破壊

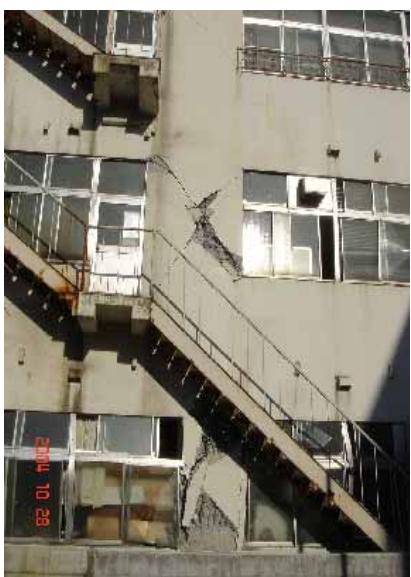
本建築物は、複数回の増築を重ねている。具体的には、昭和43(3階建て)、44年(7階建)、55年(7階建)、57年(3階建)、昭和63年(3階建)、平成2年(4階建)にそれぞれ建設されている。各建築物(病棟)はエキスパンションジョイントによってそれぞれ独立した構造体となっている。上記構造物の中でも昭和43年の建築物(写真6.7)はもっとも損傷が大きく、1階(600*600mm、主筋29、せん断補強筋9@300(端部はそれより多い)、90度フック)及び2階の短柱がせん断破壊している(写真6.8)。それ以外の損傷としては昭和44年棟の短スパン梁のせん断破壊(写真6.9、せん断ひび割れ幅は1階から上階へ順に0.5、1.1、2mm以上(かぶり剥落)、2mm以上、0.7、0.45、0.4mm)や梁端部の曲げひびわれ(写真6.10)などが確認された。同棟の廊下部分の壁(壁厚120mm、鉄筋@250シングル配筋)にも顕著なせん断破壊が認められた(写真6.11)。また昭和55年の建築物は非構造壁に大きな損傷が見られた(写真6.12)。それ以外のいわゆる新耐震基準に基づき設計された建築物の損傷度は極めて小さかった。建築物全体としては昭和43年の建築物の被災度は大破、昭和44年が小破、その他は軽微以下であると判断される。

写真 6.7 建築物 C の昭和 43 年
竣工棟

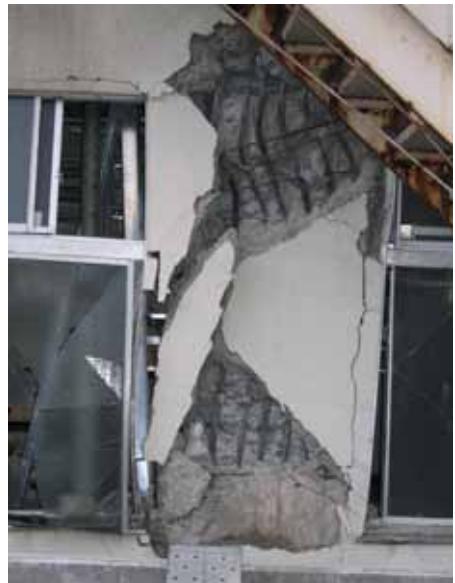
写真 6.8 昭和 43 年竣工棟の短柱の
せん断破壊

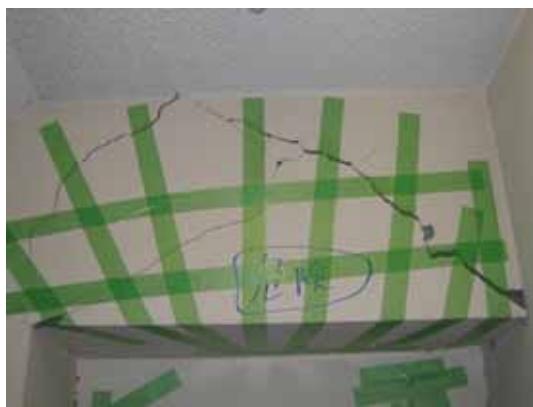
写真 6.9 昭和 44 年竣工棟の
短スパン梁のせん断破壊

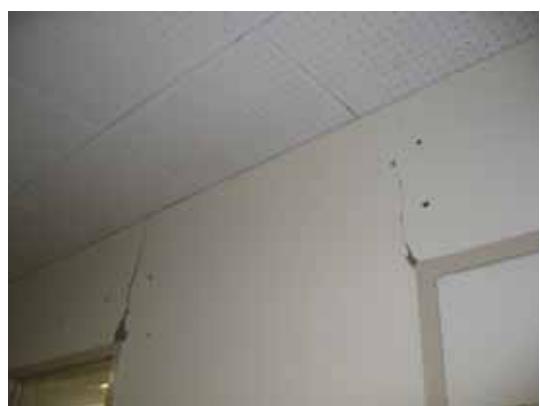
写真 6.10 昭和 44 年竣工棟の梁端の
曲げひび割れ

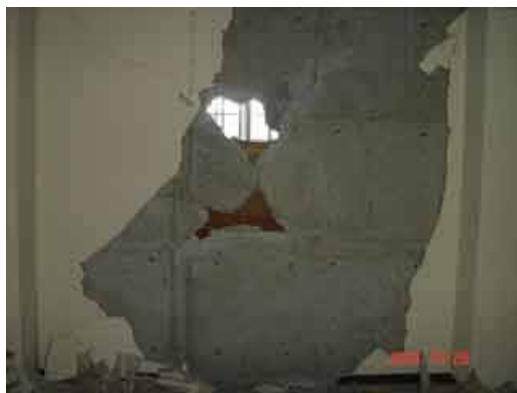
写真 6.11 昭和 44 年竣工棟の壁部材の
せん断破壊

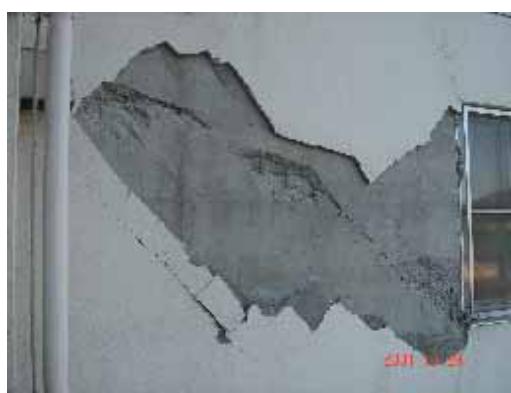
写真 6.12 昭和 55 年竣工棟の
非構造壁部材の損傷

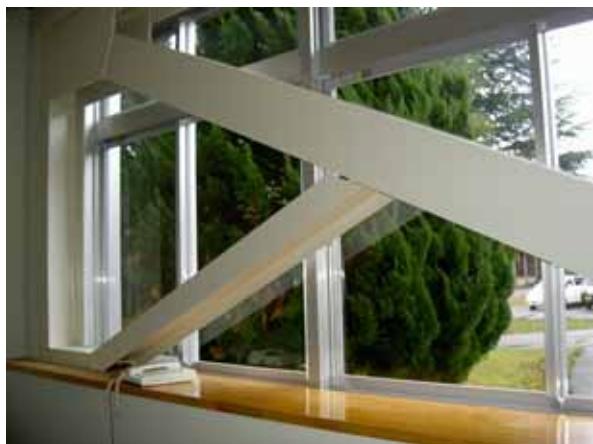
管理及び普通教室棟：耐震補強工事が完了した建築物の北半分では（写真6.13、14）、東構面：鉄骨プレース補強、中構面および階段室周辺：RC造耐震壁増設、西構面：壁柱増設）、被害は殆ど見られない。一方、補強工事を行っていない南半分では西構面の壁柱（腰壁等の影響で短柱化）の多くの箇所にせん断ひびわれが発生しており、その内の2~3ヶ所では大きくせん断破壊している。また、階段室周りや張間方向の耐力壁にもせん断ひびわれ（ひびわれ幅2mmを超えるものもあり）が発生し、腰壁などにもひびわれの発生が見られる（写真6.15、16）。東構面の柱では、腰壁が柱部材よりも外側に張り出して取り付いている影響か、損傷は殆ど起きておらず、ラーメン架構である中構面にもひびわれの発生は見られない。本棟の他、いずれの建築物においても、窓ガラスの破損は起きていなかった（耐震補強部分は耐震サッシ）。

写真 6.13 耐震補強(鉄骨プレース補強)

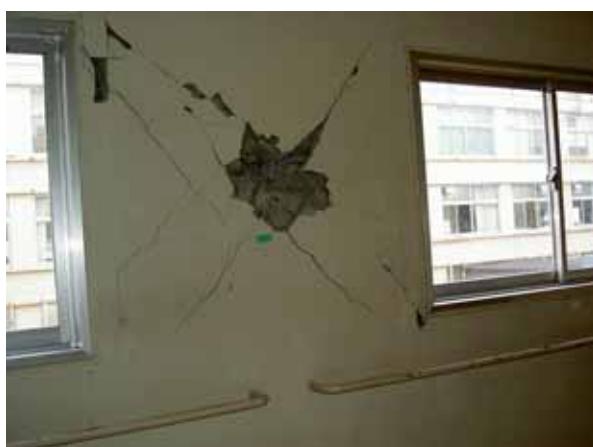
写真 6.15 壁柱のせん断破壊
(管理及び普通教室棟、2階西構面)

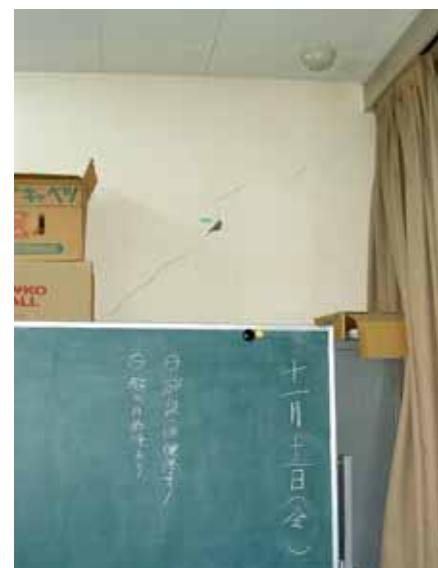
写真 6.16 耐力壁のせん断ひびわれ
(管理及び普通教室棟、1階張間方向)

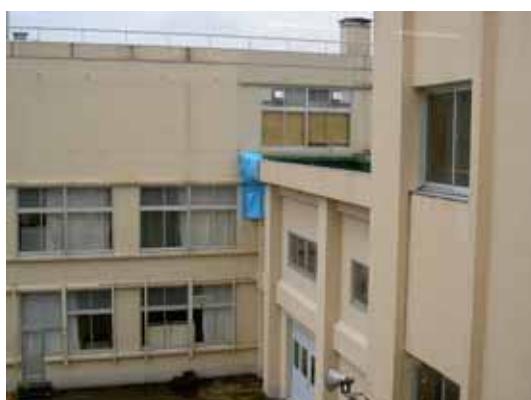
管理及び普通教室棟と特別教室棟は渡り廊下で結ばれているが、その特別教室棟側のエキスパンションジョイント(EXP.J)部に衝突の跡が見られ（写真6.17）、1階短スパン梁にはせん断ひびわれが発生している（写真6.18）。特別教室棟、工業科棟では、階段室周りの壁等に軽微な損傷が見られた程度で、大きな被害は発生していない。農業科棟も被害は発生していないとの説明があった。

写真 6.17 EXP.J部の被害
(管理及び普通教室棟～特別教室棟間)

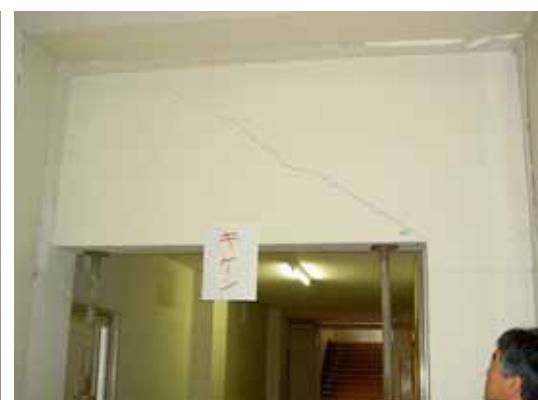
写真 6.18 短スパン梁のせん断ひびわれ
(特別教室棟、EXP.J部1階)

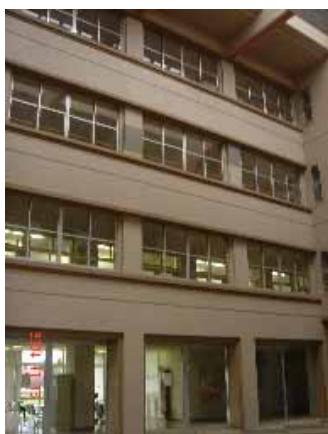
本建築物は平成4年竣工の4階建て建築物である。関係者の話では地盤はきわめて良好とのことである。平面（平面図は6.3参照）は矩形で中央部分は吹き抜けとなっており、その周りに廊下が配され、更にその外側に教室がある。吹き抜けに面する柱A（3階：600*450mm、主筋6-D25（SD35）、せん断補強筋D13@100（SD30A）、クリアスパン1800mm（実測値））および教室と廊下側の間の柱（3階：700*700mm、主筋8-D25（SD35）、せん断補強筋D13@100（SD30A）、クリアスパン1250mm（実測値））に腰壁が取り付き短柱Bとなっている（写真6.20）。3階ではこれらの短柱全てにせん断ひびわれが発生しており、その一部はせん断破壊（損傷度）に至っている（写真6.21、22）。なお、これらの柱と腰壁の間には構造スリットは設けられていない。一方、3階でせん断破壊した柱の直下の2階柱の断面形状、クリアスパンは同様であるが、柱Aの中には主筋量が増加（8-D25）しているものもあった。また柱Bは腰壁との間に亀裂が確認され長柱化した傾向が確認され、いずれも損傷度は程度であった。ちなみにコンクリートの設計基準強度は 21 N/mm^2 である。以上の調査結果を踏まえ柱の損傷度調査を行った結果（6.3.3）参照）、建築物3層の被災度は中破に近い小破であった。また体育館は2棟あり、一方は天井材が損傷しているが、落下するまでには至っていなかった。

写真6.19 建築物E

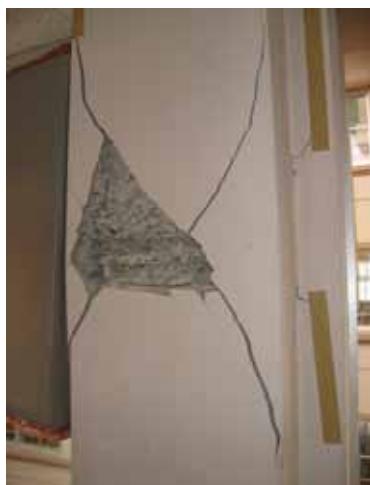
写真6.21 中庭側の短柱のせん断破壊

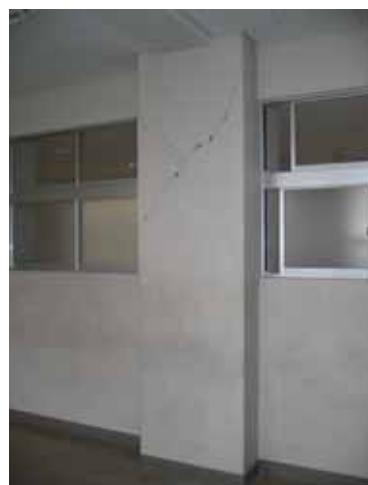
写真6.22 教室の短柱のせん断破壊

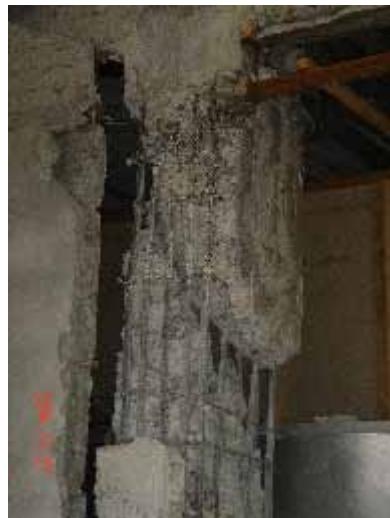
RC 造一部 3 階建て店舗である。柱（写真 6.23、24）や柱梁接合部に大きな損傷が見られ、特に柱部材でせん断破壊し軸力保持能力を完全に喪失しているものも確認された。主筋、せん断補強筋とともに丸鋼を用いている。また、ブロック造による間仕切壁が転倒していた。

写真 6.23 柱のせん断破壊

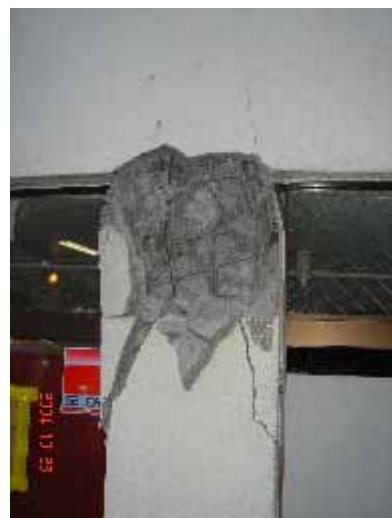
写真 6.24 柱頭部の損傷

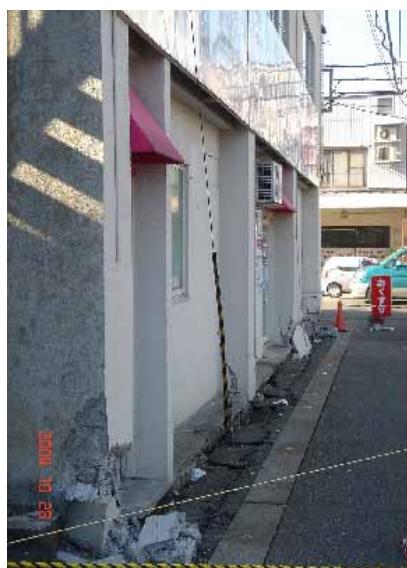
本建築物は一部 4 階建て RC 造である。長辺方向の柱（写真 6.25）の 1 階柱脚部のヒンジゾーン（写真 6.26）の主筋が座屈するなど激しく損傷した。

写真 6.25 長手方向の柱

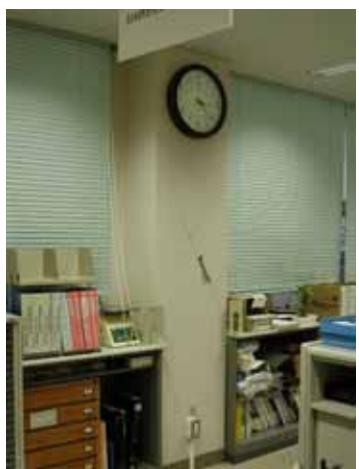
写真6.27 屋内柱のせん
断ひび割れによる損傷

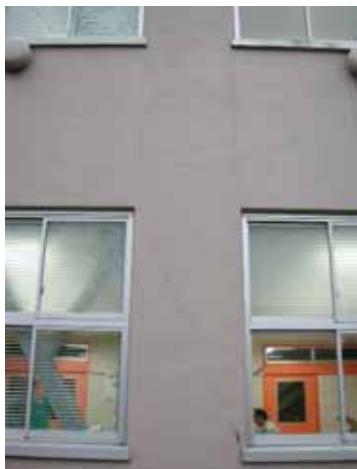
長辺方向18スパン、短辺方向3スパン（中廊下+教室2）の4階建てRC造建築物である。すでに鉄骨プレースによる耐震補強が施されている。この補強は長辺方向の中央約10スパンにのみ施されており、入り口付近の補強されていない部分の1階柱にせん断ひび割れが生じていた。このようなひび割れは屋内側でも約2mmの幅で生じていた。上層階ではこの被害は見られない。また補強部分（1階）の柱数本にも同様に損傷度程度のせん断ひび割れが見られた（写真6.28）。

写真6.28 補強された柱の
せん断ひび割れ

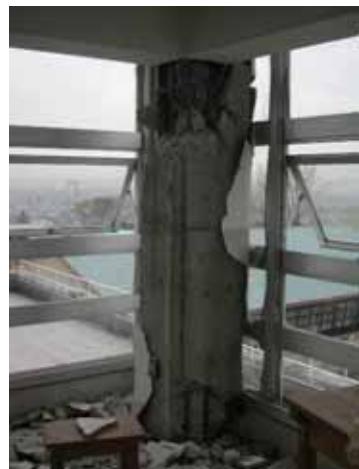
1号館は昭和38年竣工の建築物であり、最上階にあたるペントハウスの4本の柱すべてがせん断破壊（写真6.29）していた。鉄筋は丸鋼（主筋径19mm、帯筋径約9mm）を用いており柱脚部で計測した帯筋間隔は300mmであった。

写真6.29 柱のせん断
破壊（ペントハウス）

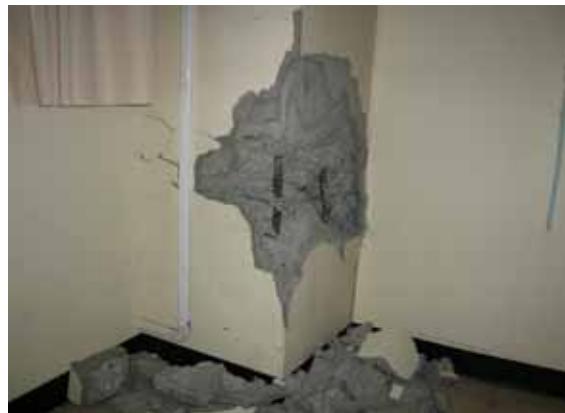
- ・病棟(6 階建て、1971 年竣工)2 階の南西角の柱の主筋が座屈(写真 6.30)している。その主筋は D22、フープは丸鋼 8 mm@130。フープの定着は 90° フックで、定着長さは 6d(d はフープ筋径)と思われる。
- ・主筋の圧接部に、鉄筋破断(1 ケ所)が見られた。この圧接部のコブは非常に小さい(写真 6.31)。
- ・病棟 2 階外壁の傾斜：検長 1,000 mmにおいて、北に 3.5 mm、西に 2 mm。
- ・病棟 2 階外壁の南西角の柱脚部で、仕上げが浮き上がっていたことから、そのすぐ内側のコンクリートが圧壊していることも考えられる(写真 6.32)。
- ・病棟 2 階南西角の病室の床で、不陸を計測した。検長 1,000 mmにおいて、座屈した柱の周辺：西が 2 mm 下がり、南に 4 mm 下がり。床中央付近：南に 6 mm 下がり。中廊下：北に 3 mm 下がり。
- ・その他、2 階の柱、壁において、ひび割れが認められ。東側側面の柱にもせん断ひび割れが生じた。

写真 6.30 6 階建病棟の 2 階南西
角の柱

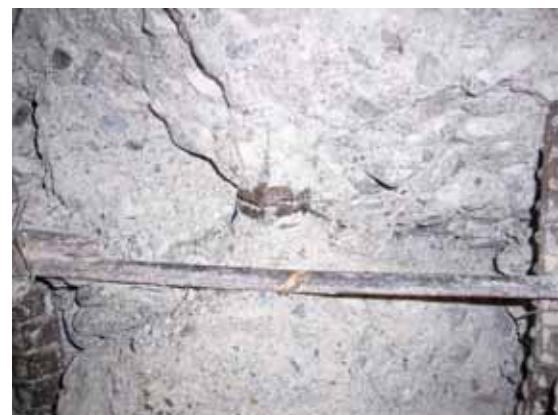
写真 6.31 2 階南西角の柱の詳
細
(中央が主筋压接部の破断箇所)

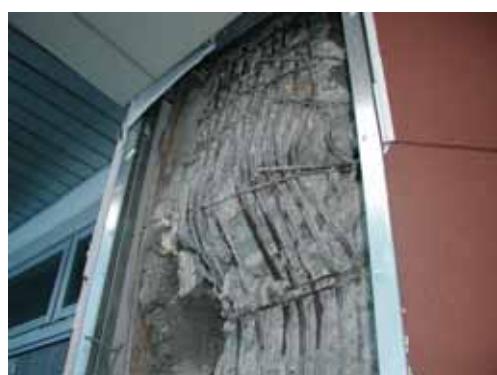
本建築物は昭和 41 年竣工の RC 造 4 階建ての建築物であり、商店街の十字交差点の角地に建つ複合商業ビルである。通りに面する構面には壁が少なく、背面の階段室側に偏在しているため平面的に偏心した建築物である。1 階の通りに面する柱の多くはせん断破壊しており（写真 6.33）、特にメインストリート側となる建築物の短辺方向の柱では主筋が座屈し、顕著な軸変形が見られる。また、外柱だけではなく内柱にも軸変形を伴うせん断破壊が見られた。2 階以上の構造躯体の被害については、仕上げ材の存在により未確認である。その他の被害としては、屋上に設置された煙突の外装材（ブロック）が剥がれ落ちて、隣棟へ被害を与えていた。

写真 6.33 建築物 J の柱のせん断破壊

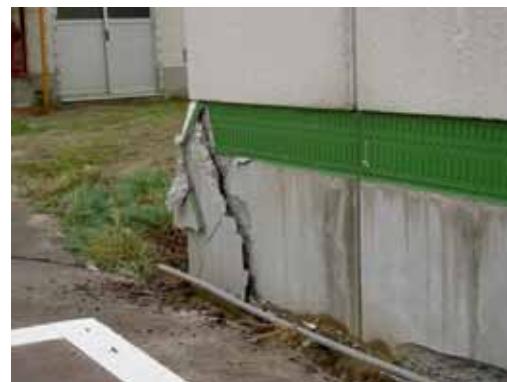
平成 6 年竣工の 4 階建 RC 壁式構造建築物で外観からのみの詳細調査を行った。1 号棟及び 2 号棟共に上部構造の被害はほとんど見られず窓ガラスが割れるなどの被害も無かった。しかし両建築物とも布基礎の一部に破損（写真 6.34）が見られた。また不同沈下により基礎部分が最大で約 20cm 沈下しており一号棟は南方向（短辺方向）に約 1/30 傾斜、東西方向（長辺方向）には傾斜はほとんど見られない。二号棟は南方向（短辺方向）に約 1/50 傾斜している。東西方向（長辺方向）には傾斜は見られない。1 号棟 2 号棟とも基礎形式は杭基礎であるが、その損傷状況は確認できていない。

写真 6.34 基礎の破壊状況

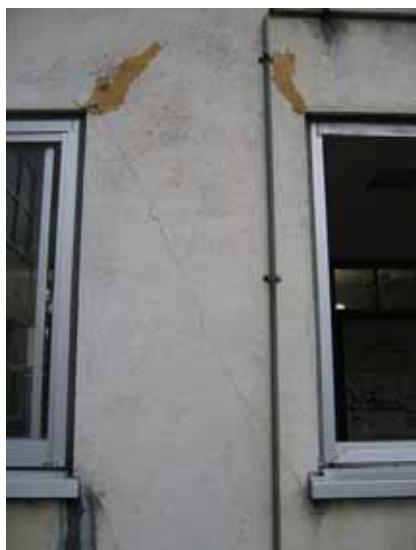
地上 3 階建ての学校建築物で、平面はコの字型（エキスパンションジョイントはなし、（平面図は 6.3 参照））である。2 列の直線部分は片廊下式の教室であるが、柱数（スパン数）は異なっており、スパン数の少ない構面にある柱の損傷度が比較的大きい。詳細調査の結果、いくつかの柱に損傷度 のせん断ひびわれ（写真 6.36）が生じているものの、ほとんどの柱は損傷度 以下であり、建築物としての被災度は小破であった。柱の損傷度調査の結果を、6.3.5）に示す。また、渡り廊下の接続部分で衝突による破壊が確認された（写真 6.37）。

写真 6.36 柱のせん断ひび割れ

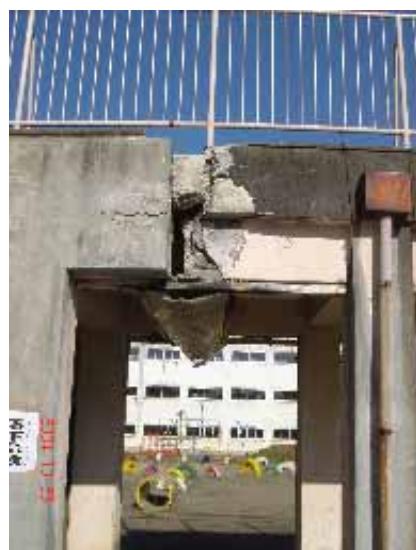
写真 6.37 渡り廊下接続部の衝突

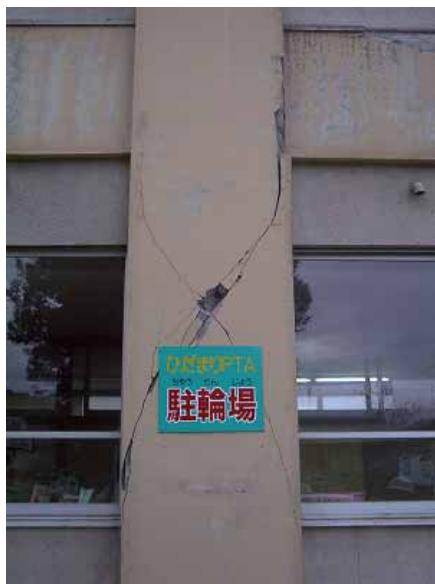
北校舎（RC 造 3 階建て、昭和 43 年建設）、南校舎（RC 造 3 階建て、昭和 50 年建設）、東体育館（鉄骨造、昭和 46 年建設）、西体育館（鉄骨造、昭和 59 年建設）が中庭を囲むように配置されている（平面図は 6.3 参照）。東体育館は調査時、避難所として使用されていた。柱の損傷度調査の結果を 6.3.7 に示す。被害は、北校舎の 1 階柱にせん断ひび割れ（14 スパンのうち、損傷度 の柱が 1 本（写真 6.38）、損傷度 の柱が 3 本）が見られ、北校舎と南校舎をつなぐ中廊下の Exp.J 部にも損傷が見られた。南校舎は 1 階柱の 3 本ほどが損傷度 程度と軽微。北校舎は応急補強なしに使用されている。

写真 6.38 1 階柱のせん断ひび割れ

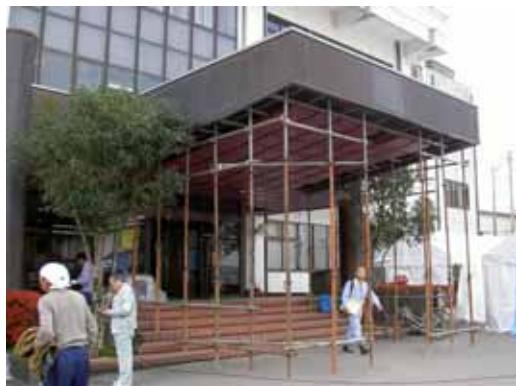
昭和 54 年竣工の 3 階建 SRC ラーメン構造建築物の本館とその数年後に竣工したと思われる 3 階建の別館について詳細調査を行った。外観及び一部内部の目視による調査を行ったが構造部材への被害はほとんど見られず被害は軽微であった。またその他の被害として鉄骨の片持梁の玄関庇が損傷（写真 6.39）、また本館と別館との間のエキスパンション（写真 6.40、41）が損傷していた。また別館が目視で傾いていたため計測したところ西方向に約 1/100、北方向に約 1/200 傾斜していた。本館、別館とも窓ガラスが割れるなどの被害は無かった。

写真 6.39 庇の損傷

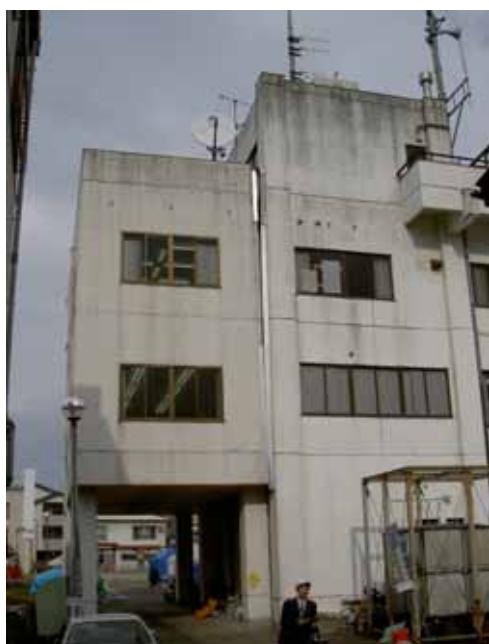
写真 6.40 エキスパンション部分

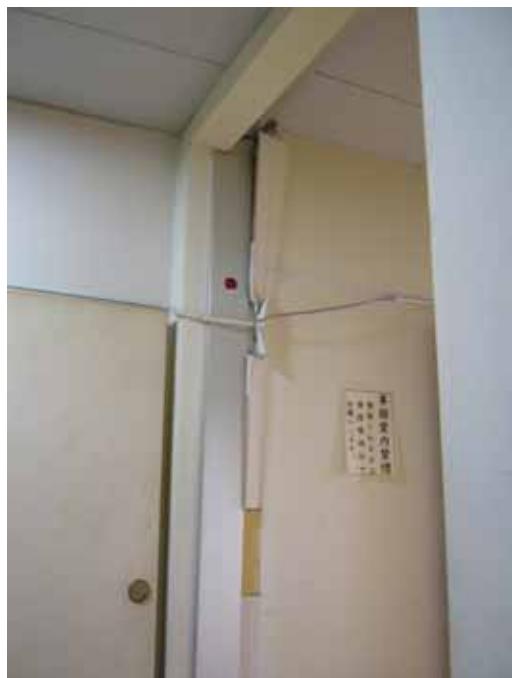
写真 6.41 エキスパンション損傷状況
(室内 2 階)

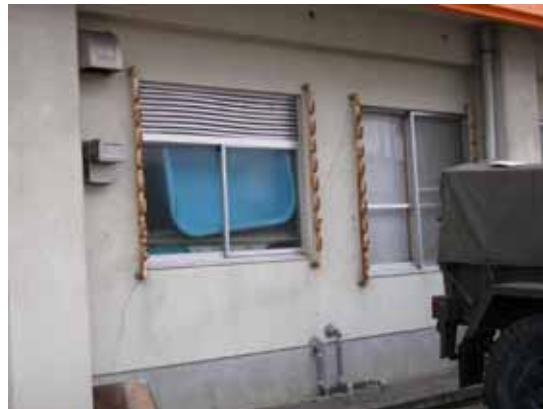
昭和 53 年竣工の 2 階建 RC ラーメン構造建築物で外観及び内部からの詳細調査を行った。調査結果、雑壁のせん断ひび割れ(写真 6.42)及び外壁の開口偶角部付近のひび割れ(写真 6.43)が見られたが妻壁(写真 6.44)や柱などの構造部材には大きなひび割れ等はほとんど見られず被害は軽微であった。その他、窓ガラスが割れるなどの被害も無かった。

写真 6.42 外壁亀裂状況（雑壁）

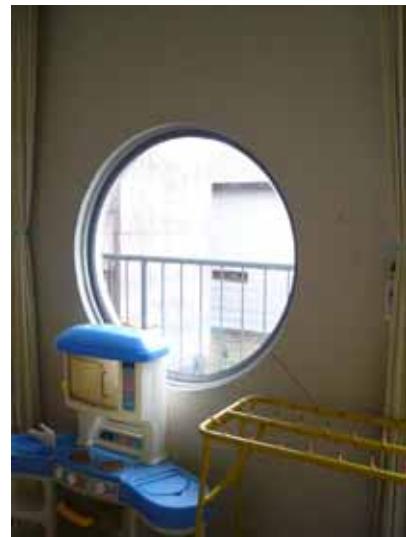
写真 6.43 開口部亀裂（2階丸窓）

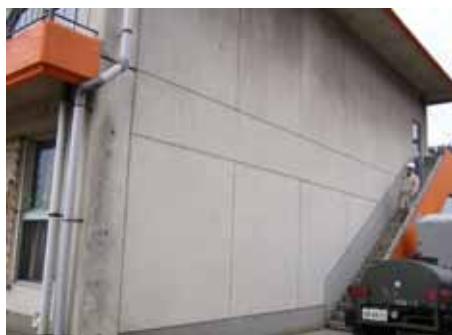
写真 6.44 外壁亀裂状況（妻壁）
