7. 宅地地盤・基礎の調査と結果

7.1 被害の概要

7.2.1 被害調査結果

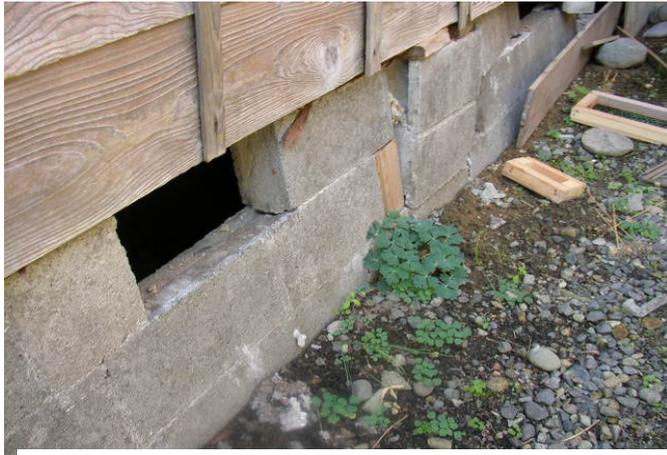
写真 7.1 被災地における古い住宅の基礎形式

基礎に構造的な被害が生じたり、不同沈下や傾斜が発生した建築物の多くは、木造等の戸建住宅である。被災地域における戸建住宅の基礎形式としては、束立て、ろうそく基礎、ブロック基礎、無筋コンクリート基礎など、古いタイプの基礎形式も少なくない。川口町役場付近で基礎に被害が生じた住宅の多くは、このような基礎形式である(写真 7.1)。

(建物外周にブロック基礎を設置し、内部に高い束など設けていることが多い)

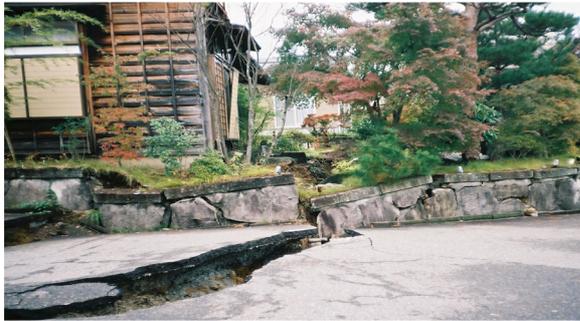
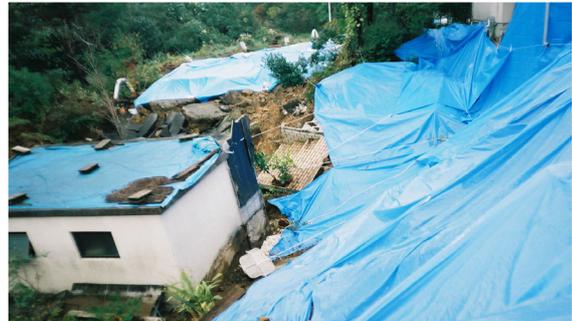
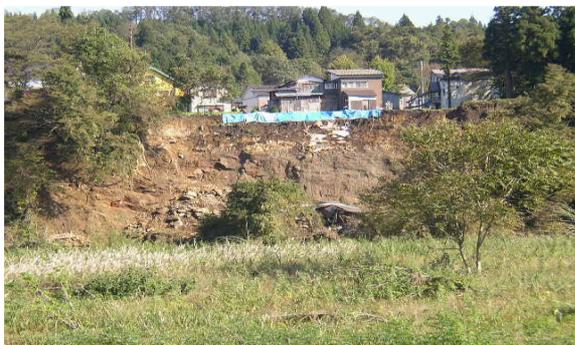
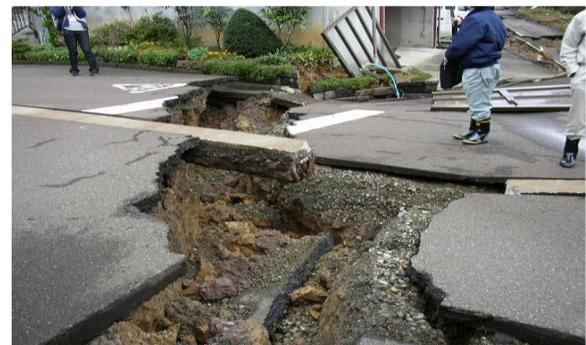
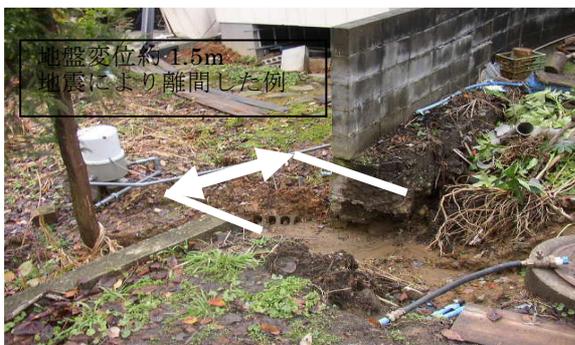
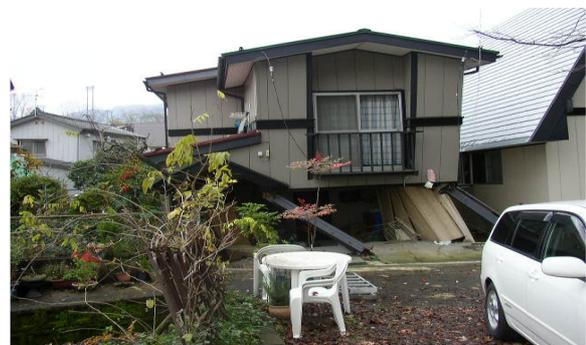
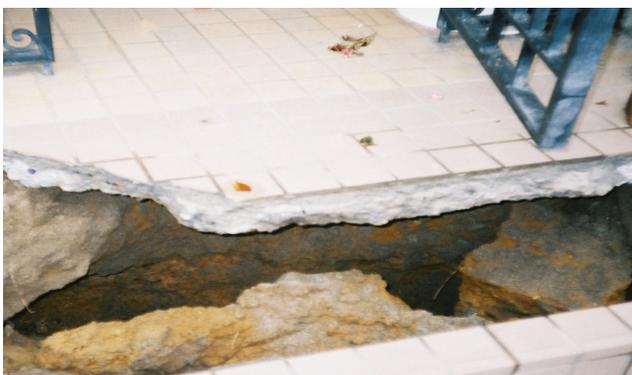
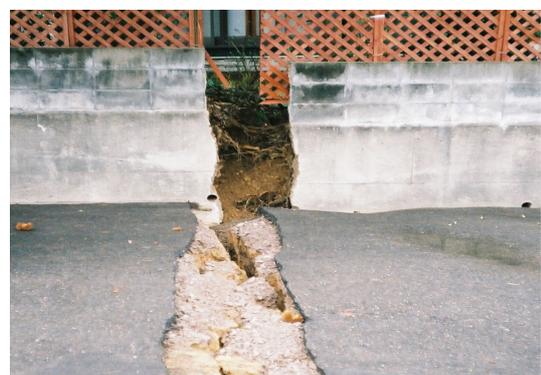
写真7.3 宅地地盤の被害（地すべり、崖くずれ、地割れなどのよる被害）

新潟県中越地震では、斜面地における地すべりや崖くずれが多発し、宅地及び宅地上の住宅に被害が生じている。斜面崩壊に伴う地割れが宅地内や住宅にまで到達して住宅が引き裂かれたケースや建物直下の地盤が崩れかけているケースなども少なくない(写真7.3)。被害の原因としては、過大な地震動、土壌雨量の影響なども考えられる。

上3段目は、緩斜面での地盤変動によって幅約1.5m程度の横ずれと約1m程度の地盤の沈みこみが生じ、上部構造が崩壊した例

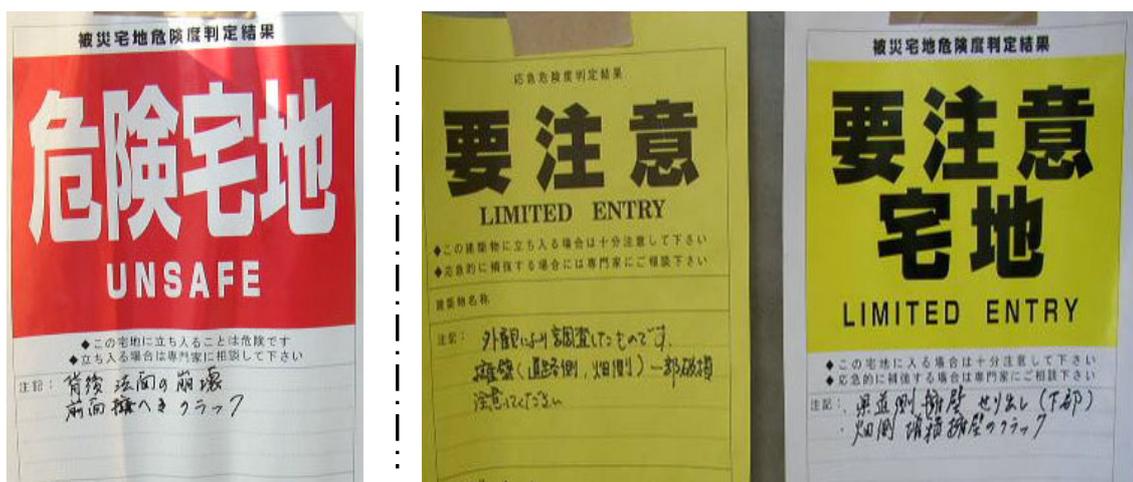
写真 7.4 宅地の応急危険度判定の結果

なお、写真 7.4 には、宅地の危険度判定結果の例を示しているが、被害の概要や判定の理由等(例えば、裏山の崖くずれ、地割れ、擁壁の崩壊など)が簡潔に記載されている。

(右写真：建築物(左)と宅地(右)の両方の危険度判定の結果が張られている場合もある)

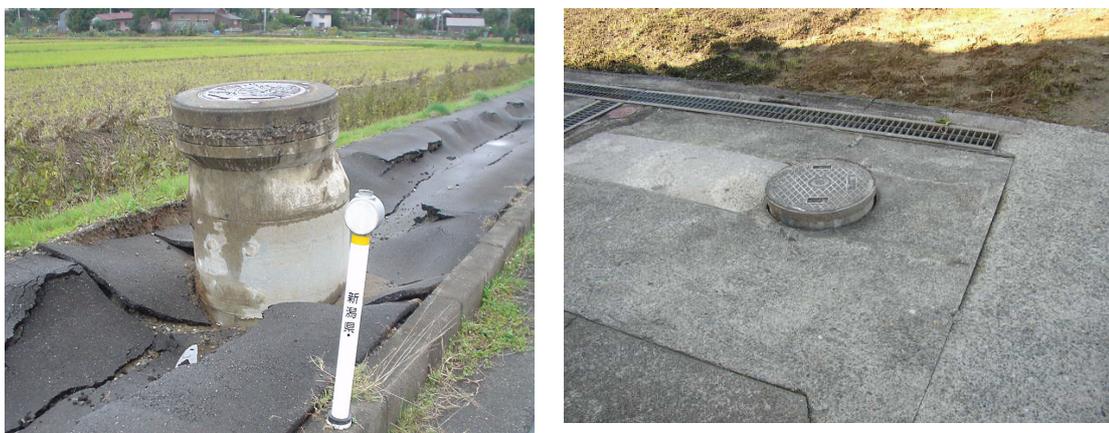
写真 7.5 液状化によるマンホールの浮き上がり

上記の宅地の危険度判定の対象となった約 3,300 宅地は、地すべりや崖くずれなど比較的規模の大きい地盤災害が生じた地域・集落や被災地における規模の大きい団地が多いと考えられるが、それ以外の地域でも液状化や個々の宅地地盤の被害が数多く認められている。液状化に関しては、柏崎市・刈羽村周辺のほか、見附市南本町付近、長岡市(長岡ニュータウンほか)などでも発生している。見附市南本町周辺は、本年7月の水害を受けた地域でもあり、水害に加えて今回の液状化被害を受けた住宅もある。なお、液状化は、飽和した砂層が厚く堆積している自然地盤だけでなく、地下埋設物のための埋め戻し部分など局部的に緩い砂が存在している地点でも発生しており、マンホール等の浮き上がりが随所に認められている(写真-7.5 参照)。

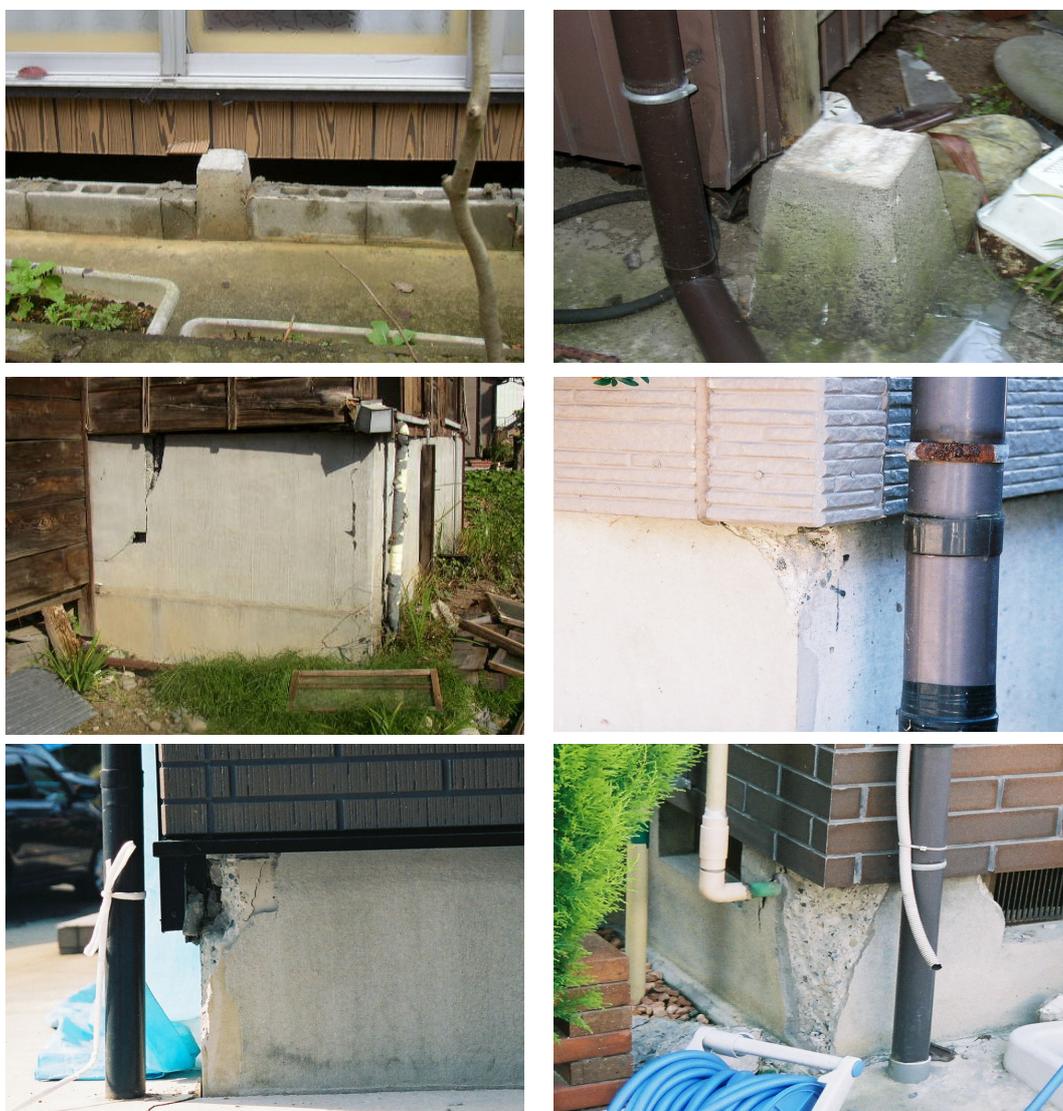
写真 7.6 戸建住宅の基礎の被害状況

基礎の被害は、戸建住宅などの小規模建築物の沈下・傾斜と基礎の破壊が主である。また、それらの被害の多くは、現在の一般的な鉄筋コンクリート造ではない、束基礎やブロック基礎、無筋コンクリート造である(写真7.6)。

古い住宅では、基礎が建物外周のみに設置し、内部に高い束や支柱を配置している場合も少なくないが、この高い束が倒れて床が大きく落ち込んでいる場合もあった。高床式の鉄筋コンクリート造の基礎を設置している住宅では、基礎の剛性が大きいため、基礎が破壊している例は、地すべりなどの地盤災害などを除くと、今回調査した範囲では認められなかった。比較的最近に建設された一体の鉄筋コンクリート造の基礎に関しては、コーナー部のコンクリートに被害が生じていた例がいくつか認められた。かぶり厚不足と見られるものや鉄筋の継手部における被害もあった。これらの被害に関しては、コンクリート中に埋め込んだアンカーボルトに作用する引抜き力や水平力(せん断力)が原因と考えられる。

上段：ブロック基礎、束基礎、 中段・下段：鉄筋コンクリートの基礎

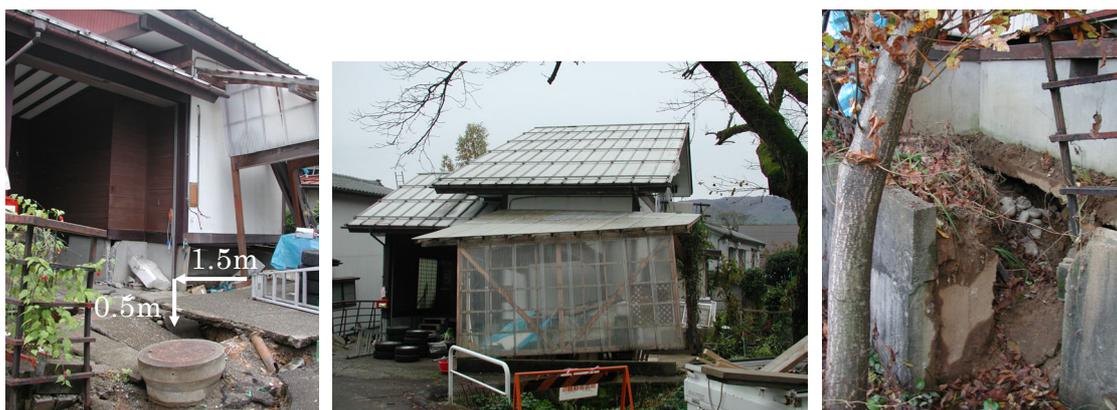
写真 7.7 斜面上部の住宅（A邸）の被害状況

長岡市悠久町は、悠久山（丘陵）を中心に広がる住宅地である。ここでは7.1.2項でも指摘したような比較的規模の大きい盛土部分の地すべりに起因する被害が生じていた。斜面の頂部には古くからの農道及び水路が存在していたがこれらに移動その他の変状は見られず、被害の原因としては盛土部分の安定性にあると考えられる。現在も残っている水路を中心に基礎の立上り部分のひび割れ・破壊や上部構造のずれ、傾斜等の被害が多く認められた。

また、聞き取り調査から判断すると、特に被害の大きな部分に接近する形で斜面上の住宅が建設されたようであり、斜面全体としての安定性が十分でなかったと考えられる。特に、当該地域は、過去には沢地や谷であったことが確認されており、このような斜面地での住宅及び宅地擁壁の建設に際しては、当該宅地だけでなく敷地周辺の荷重・外力の変化についても適切に考慮することが重要と考えられる。

写真7.7は、斜面上部の住宅の被害状況であるが、水平方向に約1.5m、鉛直方向に約0.5mの地盤変位が生じて住宅が落ち込み、斜面下方側の裏庭のコンクリート擁壁が50cm以上大きく裂かれて、土砂が下方に押し出されていた。

左：住宅周辺の地盤変位、中：住宅の被害状況、右：斜面下方側にある裏庭の擁壁の破壊

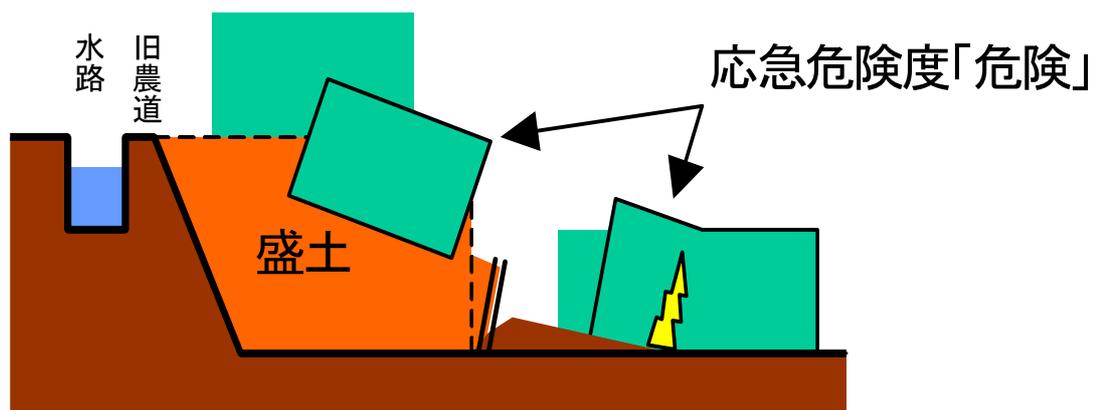
図 7.7 斜面被害の概要

図7.7、写真7.8、写真7.9は、斜面下方の住宅等の被害状況であるが、地すべり等にもなって下方の住宅が押し上げられ、布基礎（無筋もしくは鉄筋量の少ない有筋）が50cm以上大きくゆがみ、数カ所で圧壊していた。

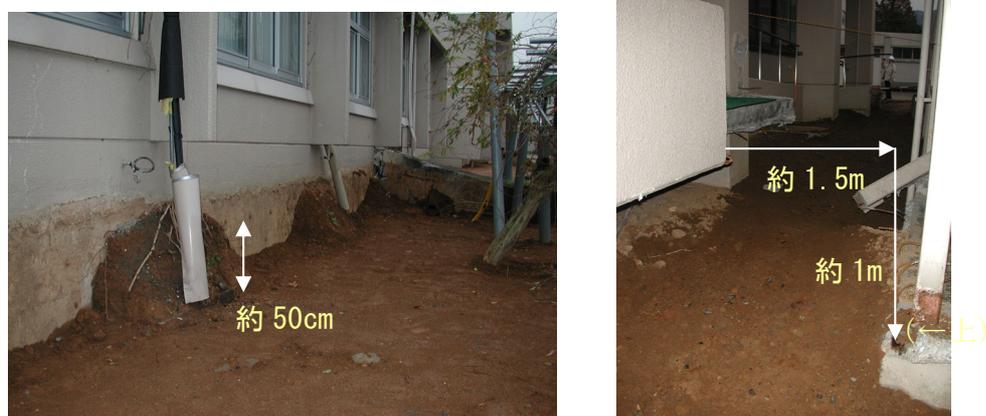
写真 7.10 校舎周辺の地盤の移動

長岡市西片貝町の学校の敷地に地盤被害が生じており、調査を行った。敷地南側には擁壁があり、円弧滑りと思われる滑り出しで広い範囲で地盤の沈下が生じていた。そのため、擁壁上部に位置するグラウンドの土を移動させることで荷重の低減を図る工事が行われていた。校舎には傾斜等の被害が生じていた。写真 7.10(右図)は校舎に付属する鉄筋コンクリート造の階段であり、校舎との間に水平方向 1.5m、鉛直方向 1m 程度の間隙を生じていた。それ以外にも擁壁の下方の教員用宿舎の傾斜が大きく、現在は使用していないとのことであった。また高専入り口付近の小規模の鉄筋コンクリート造建築物(警備員詰め所)で地盤変状による傾斜被害(道路方向 1/14、擁壁方向 1/12.5 程度)が生じていた(写真 7.11)。

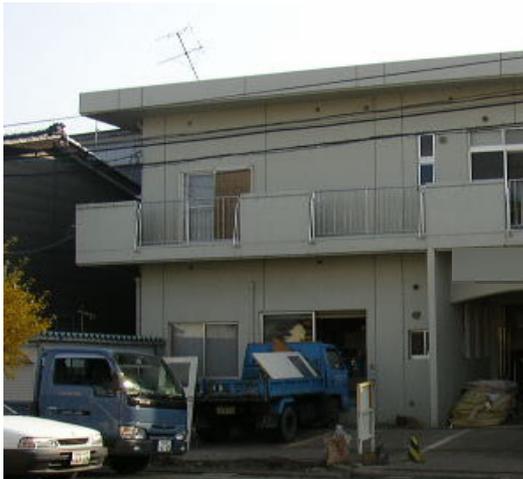
写真 7.12 D建物の被害状況

D建物（2階建て、5間×7間程度）では、1階床面の中央が地盤の隆起等によって持ち上げられひび割れたため、床の補修工事がなされていた（写真 7.12）。床面の隆起高さは、7cm から 10cm であった。居住者に聞き取り調査したところ、当該建物は建物外周に設置された杭で支持されていたため外周部は隆起の影響を受けず、建物内部のみが持ち上げられたとのことであった。1階の柱にも傾斜は見られず、基本的に上部構造の躯体はほぼ無被害と考えられる。

ブロック塀が大きく傾き、取り壊されている

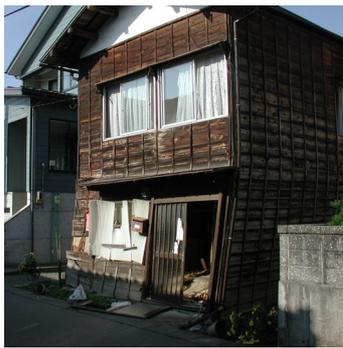
写真 7.13 E 邸被害状況

無筋コンクリート造あるいは無筋コンクリートブロックを用いた基礎の被害事例が多く見られた。昭和 39 年に建設された木造 2 階の建築物（E 邸）の基礎が大破していた（写真 7.13）。基礎外周はブロック積（地上 2・3 段）であり、内部は高さ 1m 弱の木やコンクリートの支柱（束）で支えられていた。このような基礎をろうそく基礎と称することもあるが、この種の古い木造住宅は川口町では数多く認められた。また、この住宅と道路を挟んだ向い側にも同様な木造住宅（F 邸）があったが、同様にブロック基礎が破壊して住宅が崩壊寸前の状態であった（写真 7.14）。地下は倉庫状の空間（高さ約 1.4m）となっており、内部には 10 本の支柱が設けられていた。両方の住宅とも、住宅の土台から上が最大 30cm 程度ずれたため、これらの支柱が大きく傾いており危険な状態であった。

全体的には建物内部の壁や梁の配置が不適切で、ブロック基礎を採用している建物ほど基礎の被害が顕著で土台から上の建物が大きく傾斜・破損していることがわかった。ただし、平家建てで軽微な倉庫のような場合には被害が少ないものも認められた。居住者から聞き取り調査したところ、周辺一帯には国道沿いの水田を埋め立て造成した宅地が多いことがわかった。無筋の基礎は傾斜・沈下に対しても極めて脆弱であり、被害が拡大したことが予想される。

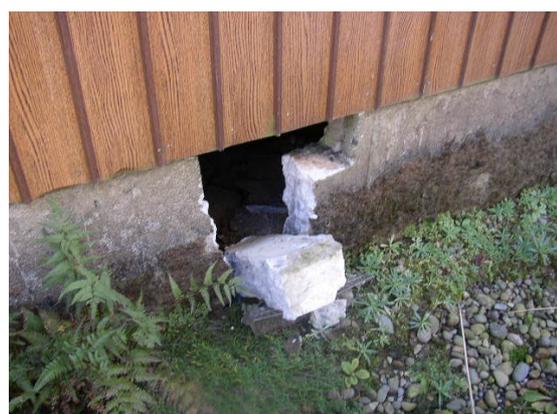
写真 7.15 その他の被害

そのほか、ブロック基礎の上部の土台が基礎と大きくずれた場合や無筋コンクリートの基礎の被害も数多く認められた（写真 7.15）。

(b) 無筋コンクリート基礎の破損

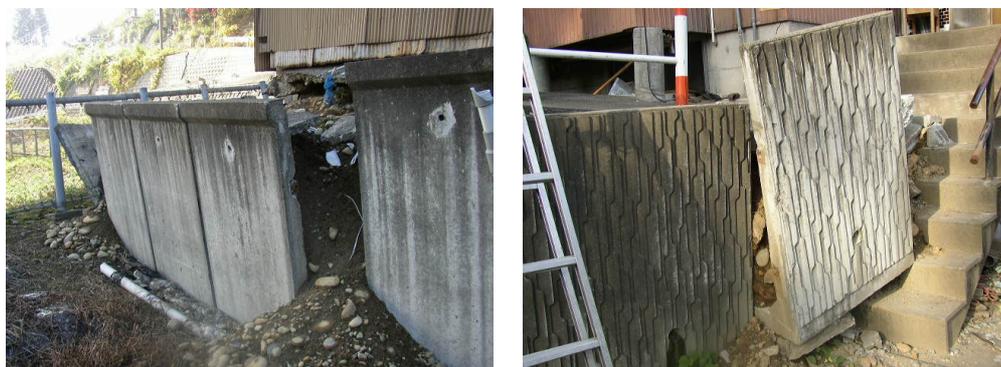
写真 7.16 プレキャスト擁壁の移動とそれに伴う被害

これらの地区における代表的な被害例としては、写真 7.16 のような道路際の構造物を支える L 型プレキャスト擁壁の転倒や沈下等の移動とそれに伴う基礎等の部分的な沈下や損傷、写真 7.17（左図）のような高さ 1m 程度の石積み擁壁（上部 50cm が石、下部が無筋コンクリート）の部分的な崩壊による建物の傾斜があげられる。

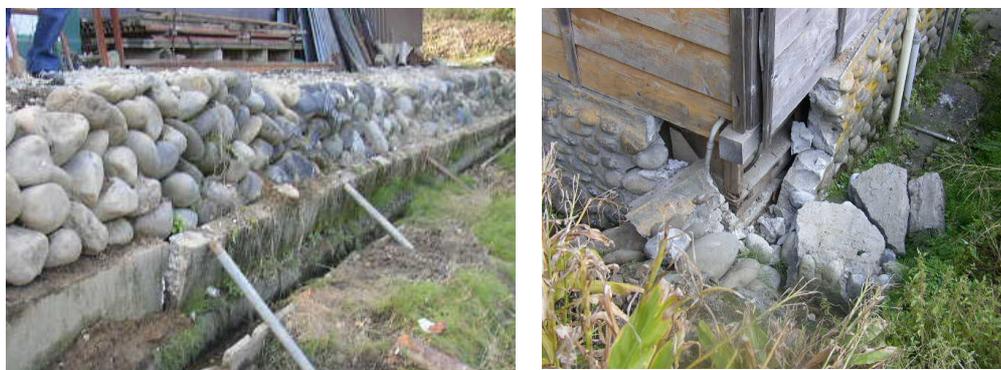
写真 7.17 石積み擁壁・土留めや基礎の被害

左：居住者自身が崩れた石を積み直し応急処理を施した例

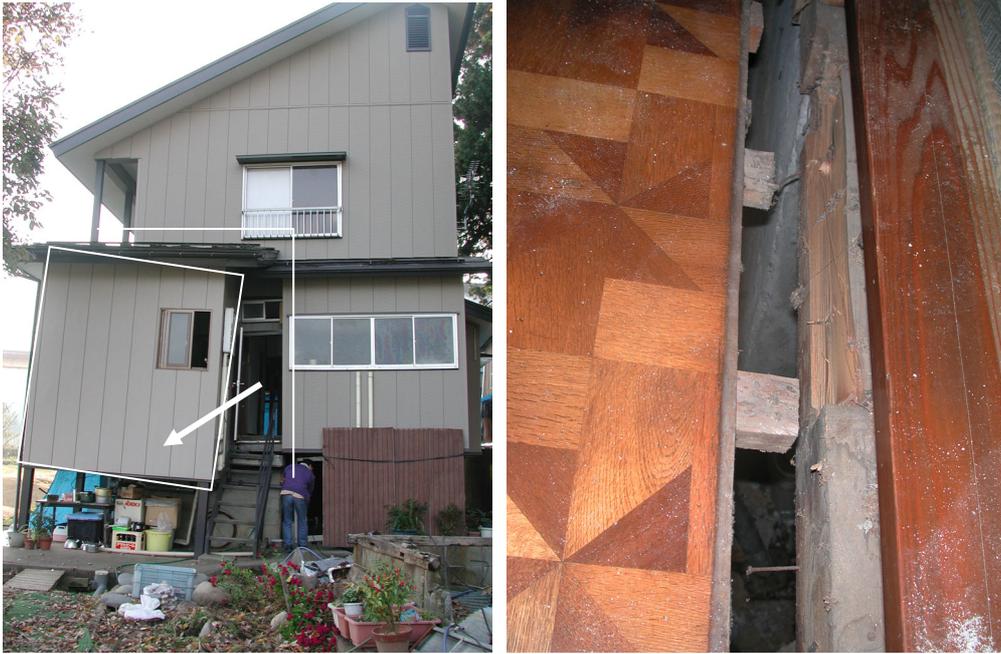
写真 7.18 被害住宅（外観）及び1階床面に生じたずれ（約 15cm）

上記のほか、河川敷の畑に面する建築物で、擁壁で支えられた宅地上の横ずれ・移動に伴う住宅の崩壊などが認められた。写真 7.18 は被害住宅で、外周は高さ 1.3m、幅 12cm の鉄筋コンクリート造の高基礎であったが、地盤の移動方向に平行な基礎が両端ともサッシ等で分離され、一体性が損なわれている箇所が 30cm 程度ずれが生じており、このずれによって上部構造が大きくゆがんでいた（写真 7.19）。なお、この住宅の内部には、ヒューム管や木が支柱や束として多数配されていたが、大きく傾いていることが確認できた。

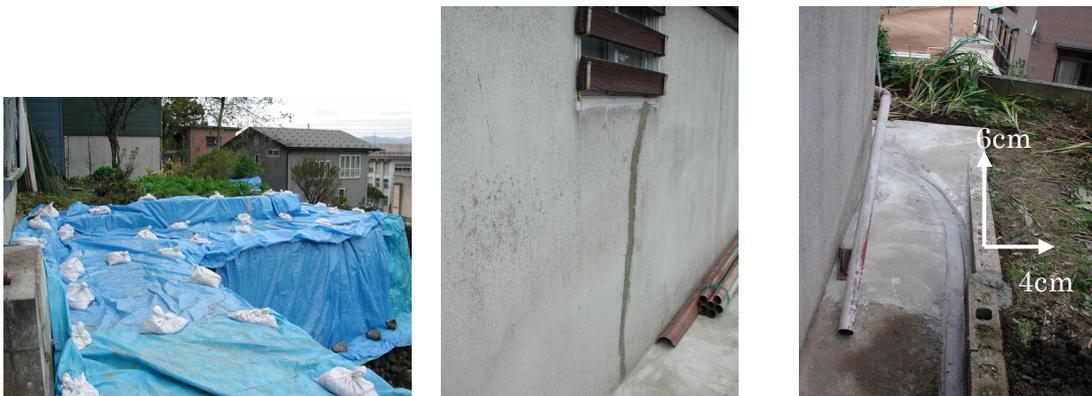
写真 7.20 G邸被害状況

G邸では擁壁の被害にともない敷地地盤の流動・沈下が認められた（写真 7.20）。当該建築物は約 2m の鉄筋コンクリート造の高基礎を有する形式であり上部構造の被害は軽微と思われるが、1 度程度の傾斜が発生していた。また、隣接する住宅では擁壁側の基礎（無筋）立上り部分の破壊が見られた。擁壁の被害は、敷地地盤以外に擁壁下部の道路や建築物に与える影響が大きく、それによって宅地の危険度判定において危険とされた住宅が多かった(図 7.9、写真 7.21)。

(a) 擁壁被害

(b) 高基礎部ひび割れ

(c) 沈下（約 2cm）状況

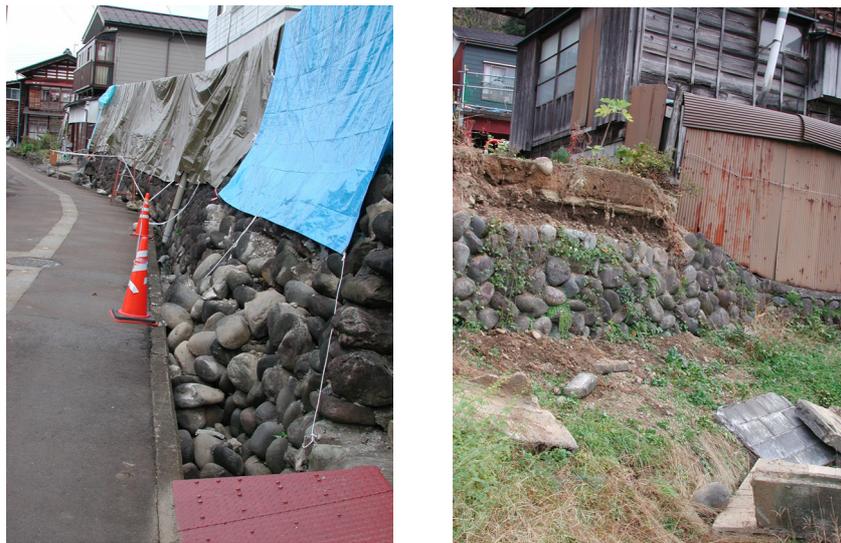
写真 7.21 増積み擁壁等の被害

十日町市新座地区では、増し積みやそれに相当する建築物の建設に起因すると見られる擁壁の被害、コーナー部を中心とした擁壁のはらみ出し等の被害が散見された。これは他の地区でも同様であり、過去の大地震における傾向とも同様である。当該地区以外についても一般に古い宅地擁壁は多くの場合、建築確認の対象とはされておらず、耐震性能を含めた構造安全性の確認が行われていない状況にあると考えられる。

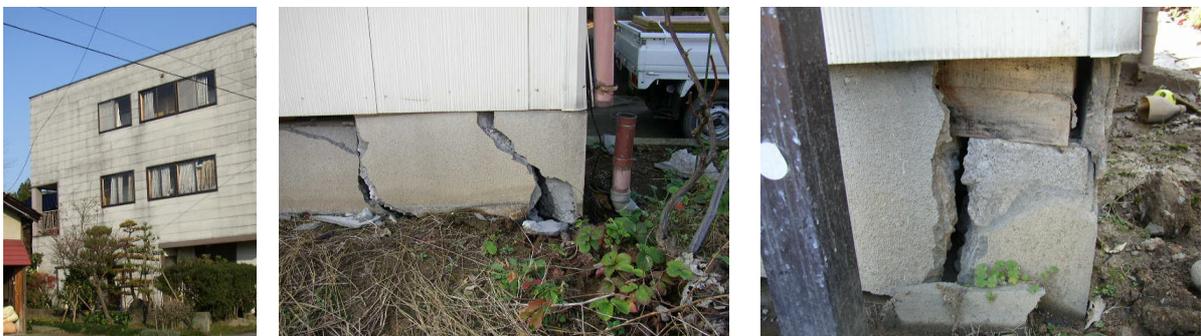
写真 7.22 液状化等による建築物の被害

柏崎市、刈羽村では液状化等により被災した住宅の被害状況を調査した(写真 7.22)。刈羽村では、液状化により大きく傾いた鉄骨造 3 階の建築物（築約 27 年）が認められ、最大 30cm の不同沈下が発生していた。柏崎市においては、築約 25 年程度経過した木造住宅が 1/20 以上傾斜し、無筋と考えられる基礎が破壊していた。

左：最大約 30cm 不同沈下が生じた建築物 中、右：1/20 以上傾斜して大破した布基礎

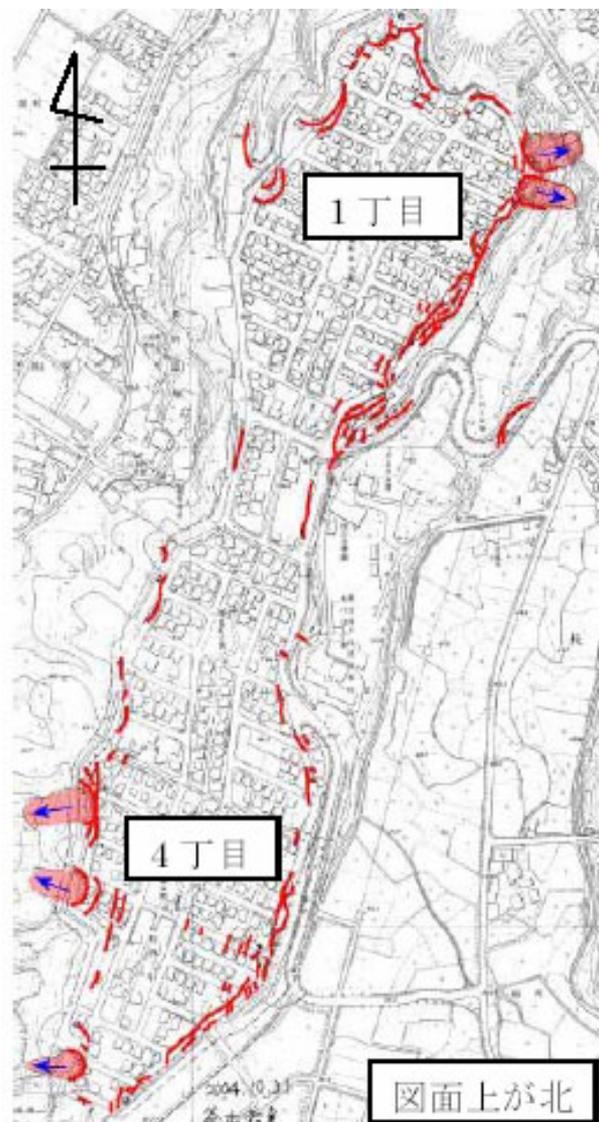
図 7.10 高町団地の被害概要³⁾

写真 7.23 に高町団地の被害状況を、図 7.10 に高町団地の被害概要を示す³⁾。大きな崩壊が5カ所見られる。図 7.11 に高町団地の土地条件図による地形分類を示す⁴⁾。団地南西部高町4丁目の3カ所の崩壊カ所は、土地条件図の谷型緩斜面に対応しており、斜面や谷を埋めた盛土部やその周辺が崩壊したものと考えられる。団地の外周部の地すべり等が生じた敷地で現地調査を実施したが、盛土だけでなく起伏のある部分を造成した盛土周辺の地山(あるいは古い盛土)と思われる部分ですべりが生じたと考えられる地点もあった。地山と盛土との区別は、専門家でも見解に相違があることも少なくないので、詳細な調査が今後必要と思われる。写真 7.24 には団地外周道路より外側に位置する住宅敷地で生じた地盤変状の状況を示す。なお、古地図などからみた当該地区の変遷を図 7.12 に示す⁵⁾。

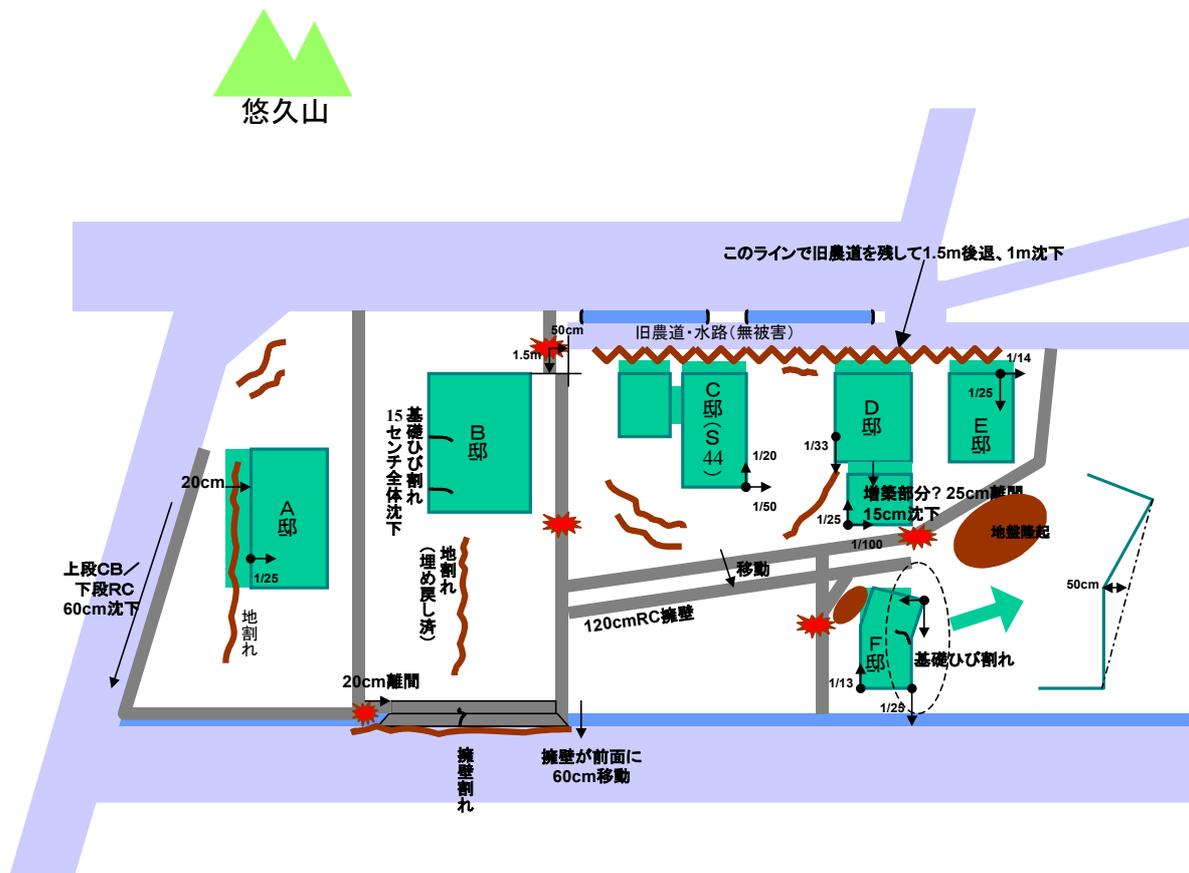
図 7.13 悠久町の地盤被害の概要

長岡市悠久町では、緩斜面を切盛造成したような宅地が多く、大規模な地すべりなどが生じた周辺の高町団地や鶴が丘団地とは異なる地形であったが、沢を埋立て造成した宅地において、上段の数4棟が下段側に一気に沈み込み、同時に下段の住宅が水平及び上方に押し上げられて大破していた。下段側の道路は特に水平方向の変状が認められず、下段の宅地は上段からの地盤変動が道路によって堰き止められた形で上部に盛り上がった状況であった。なお、聞き取り調査や現地調査の結果から判断すると、被災住宅の近傍における水平方向の地盤変位は最大約1.5mで局部的に1m程度の地盤が沈み込んでいた。概略を図7.13に示す。被害の詳細については、7.2.1節参照のこと。

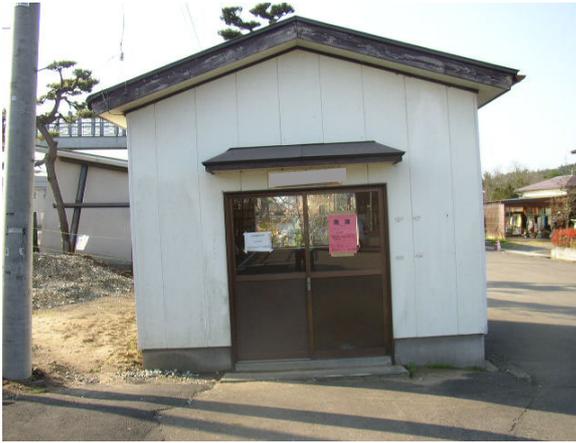
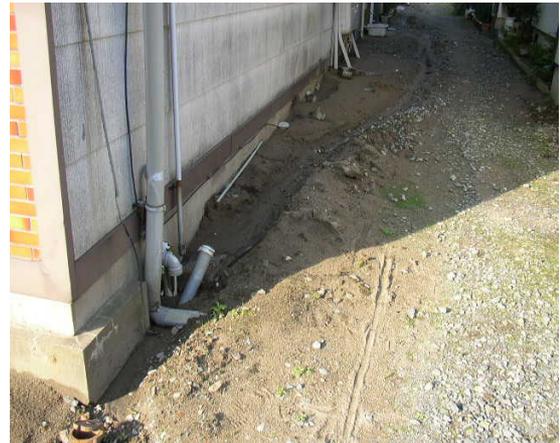
写真 7.25 液状化による被害(刈羽村)

今回の地震では、沿岸部の柏崎市や刈羽村のほか、内陸の低地や丘陵地（長岡市など）でも液状化による被害が発生していた（写真 7.25、写真 7.26）。液状化に伴って地盤が局部的に隆起し、土間コンクリートなどが破壊して大きく傾斜した住宅のほか、30cm 程度の不同沈下生じた建物（鉄骨造 3 階建て）も認められた。

(右：1/20 以上傾斜した建物、 左：最大 30cm の不同沈下が生じた建物周辺の噴砂)

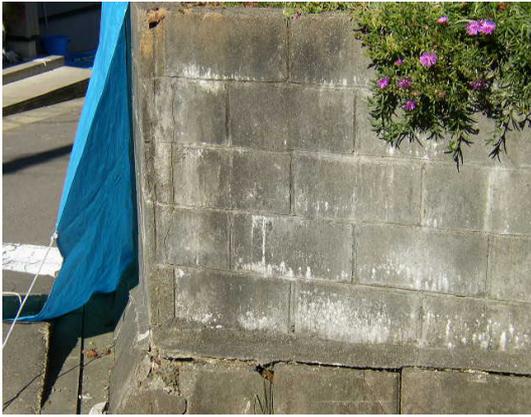
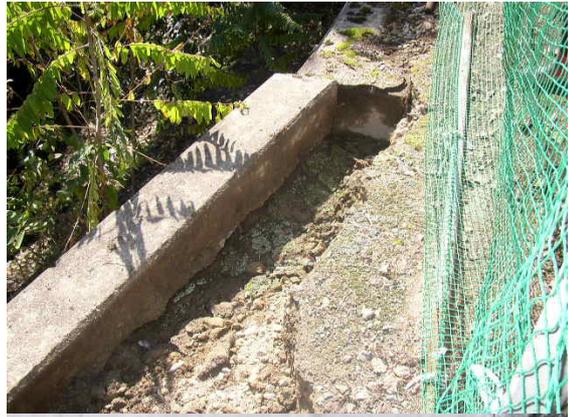
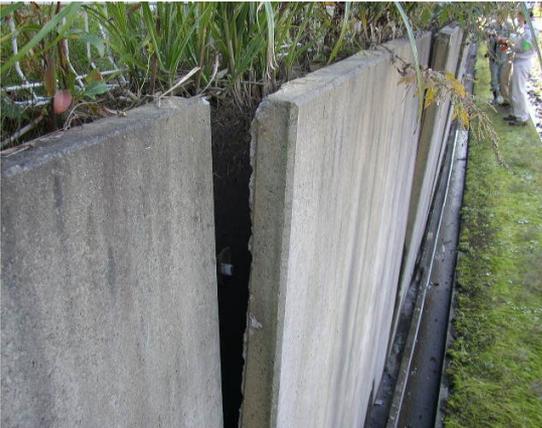
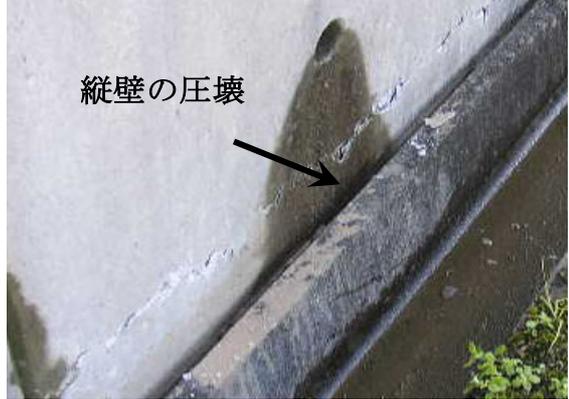
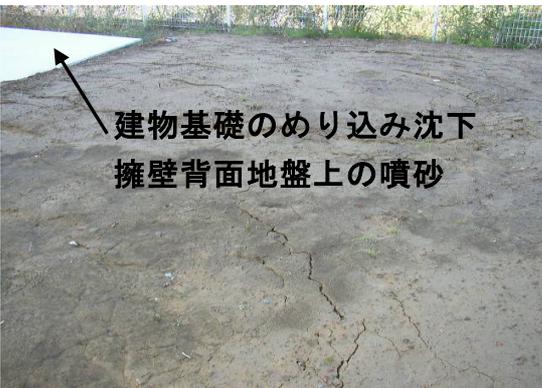
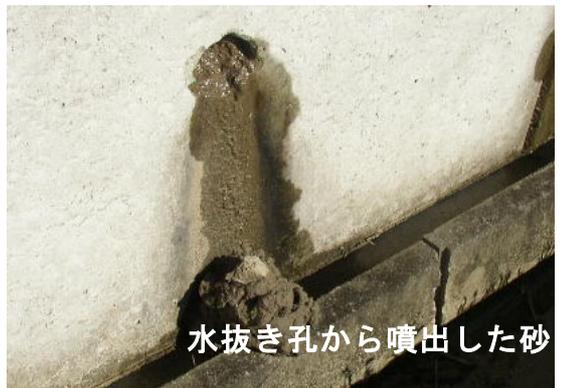
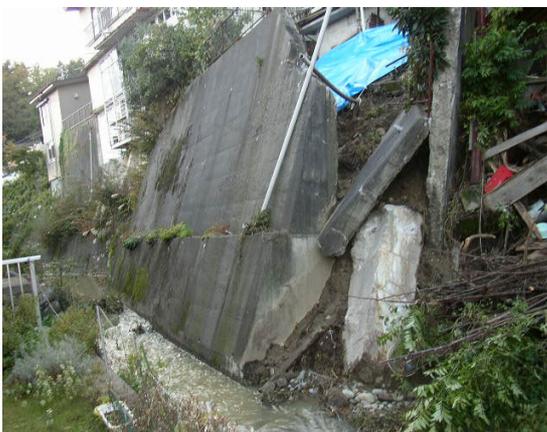
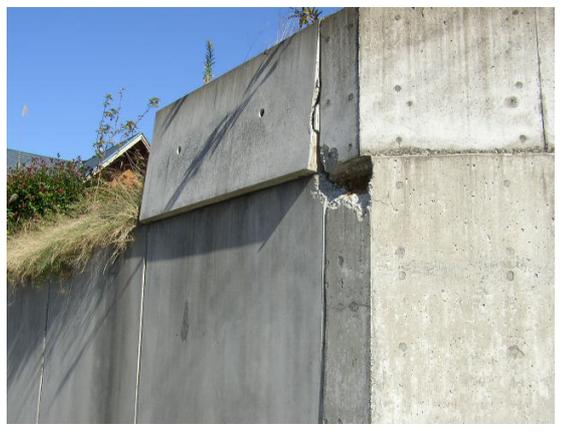
写真 7.26 宅地擁壁の被害

写真 7.26、写真 7.27 には、個々の宅地の被害状況を示す。擁壁に関しては、地上の塀としてのブロック塀を擁壁の代替として利用し、ブロック塀が崩壊することによる被害も数多く認められた。ブロック塀を擁壁がわりに利用しているもののなかには、塀のコーナー部が壁に直行するブロックと鉄筋で接合されておらず、地震時土圧に対する抵抗機能がほとんど期待できないようなものが多い。また、ブロック塀を擁壁利用して壁が崩壊した被害例のなかには、擁壁の背面地盤に大きな庭石などを配していたため過大な地震力が壁に加わったと思われるケースもあった。また、これまでの地震災害でも数多く認められているが、2 段或いは 3 段の増積み擁壁が崩壊して住宅が崩壊寸前に至った例もある。その他、今回の地震被害には直接関係はないと考えられるが、擁壁の被害調査に際して、擁壁の水抜き孔の状況などの維持管理の状況についても調査することができたが、水抜き管の勾配が逆勾配(背面側が低い)となっており、管に土が詰まることによって雑草が生えて水抜き孔が完全に塞がっているものも少なくなかった(写真 7.28)。水抜き孔に関しては、排水用の管を背面の砂利層などに差し込むような状態で設置し、土砂が直接流出しないような工夫をすることが必要であるが、土砂が流出しているものも少なからず認められた。

既製コンクリート製品である L 型プレキャスト擁壁においても、傾斜や沈下により宅地上の住宅に被害が生じたケースもいくつか認められている。写真 7.26 の上 2 段及び 3 段目は、壁高が概ね 2m の L 型プレキャスト擁壁(川口町)の被害状況を示す。背面地盤に噴砂が認められたことから、地震時の液状化による土水圧が作用して擁壁の傾斜などが生じたと考えられる。傾斜角は最大 14% と大きく、底盤上面に近い位置で縦壁のコンクリートが圧壊していた箇所も認められた。また、排水孔から団子状の土砂が排出しており、液状化にもなって噴出したものと思われる。擁壁背面上の建築物に関しては、基礎の地盤へのめり込みやコーナー部にひび割れが生じていた。なお、この擁壁には壁背面側に通常設置される砂利等による排水層は認められなかった。

上段：ブロックを用いた擁壁と重力擁壁の被害、 上から2,3段目：L型プレキャスト擁壁の被害
下段：増積み擁壁の被害(左は河川構造物(擁壁)の上にブロック擁壁等が積まれたと思われる例)

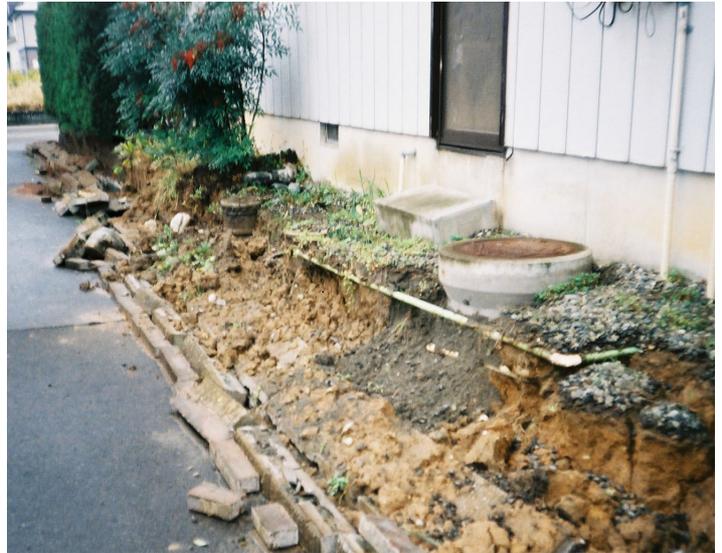
写真 7.30 低い外構ブロックの転倒例

そのほか、50cm から 1m 程度の低い盛土であっても、盛土部が崩壊することにより住宅の基礎が沈み込み、ほとんど崩壊に近い状態となった古い木造住宅も認められた(写真 7.29)。また、2 段程度の外構ブロックに関しても、一様に転倒しているようなケースもあった。(写真 7.30)。

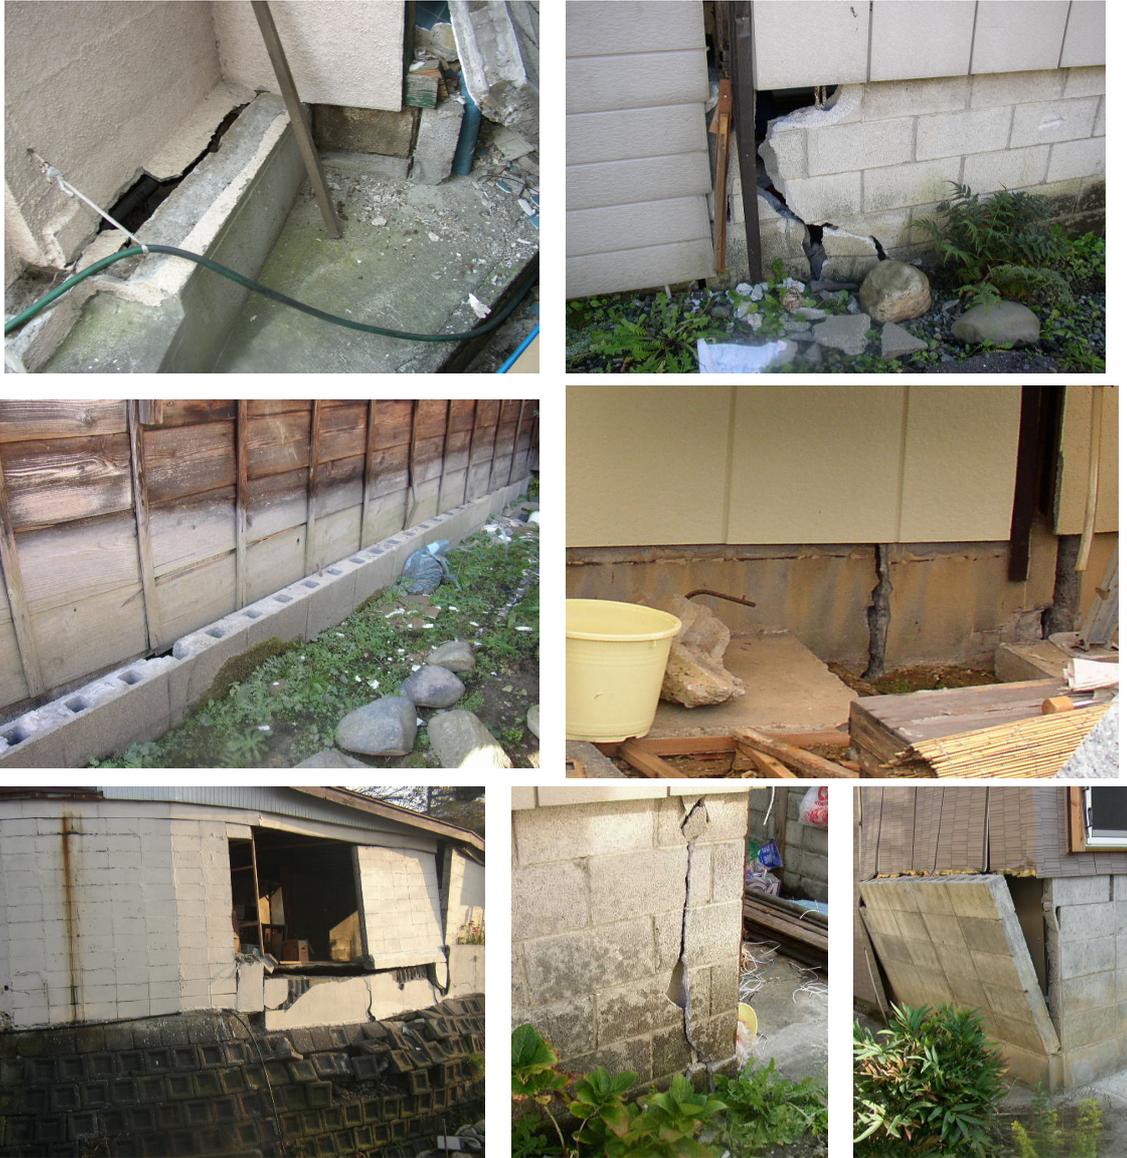
写真 7.31 戸建住宅の基礎の被害例
(ブロック基礎、石積み基礎、無筋コンクリート造基礎など)

現時点では、戸建住宅の基礎形式は一体の鉄筋コンクリート造の布基礎やべた基礎に大別されるが、被災地域にはブロックを数段積み重ねた基礎など、古いタイプの基礎も川口町などで数多く認められた（写真 7.31）。これらの古い基礎の多くは、外周部のみ連続したブロックや無筋コンクリートの基礎を設置して、床の沈下対策のため内部に束などを配していることが多い。このような基礎の被害の特徴としては、外周の基礎と土台が十分アンカーボルトなどで緊結されておらず、載せるだけにすぎないような場合があり、土台と基礎の頂部でずれが生じたり、ブロック基礎自体が破壊している場合も認められた。外周の基礎にゆがみが生じて、内部の束が傾き床全体が落ち込んだ場合もあった。

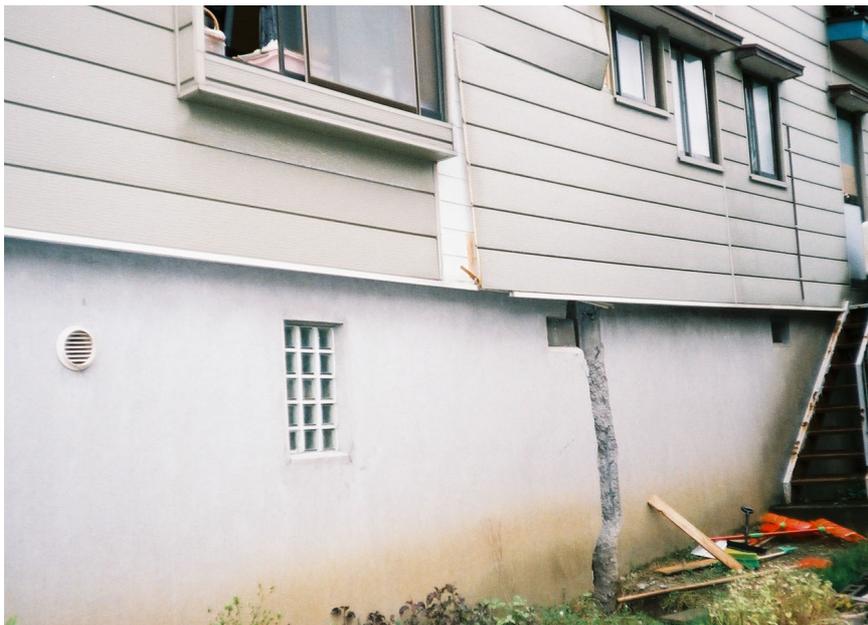
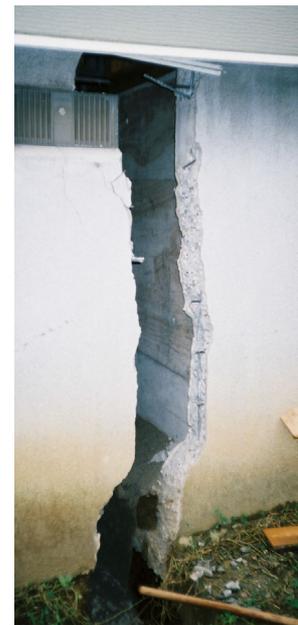
写真 7.32 戸建住宅の基礎の被害(高床式の鉄筋コンクリート造の被害)
(地すべりが発生して著しい地盤変位が生じた地域で見られた例)

被災地域において、比較的新しい戸建住宅の基礎は鉄筋コンクリート造の高床式タイプの基礎である。一階部分を車庫や倉庫がわりにしているため、前面道路側が開口部となっているが、その部分を除けば、剛な基礎が建物外周や内部に配されており、倉庫等の床面にもコンクリートのスラブを設置している場合も少なくない(松下さんに確認したい)。このため、高床式の場合は基礎の剛性や一体性が十分確保され、基礎自体の耐震性に関しては特に支障がないと考えられ、ブロック基礎などの崩壊が多発している地点でも、高床式の基礎自体に被害が生じているケースは、広域地盤災害を除くと、ほとんど認められなかった(写真 7.32)。

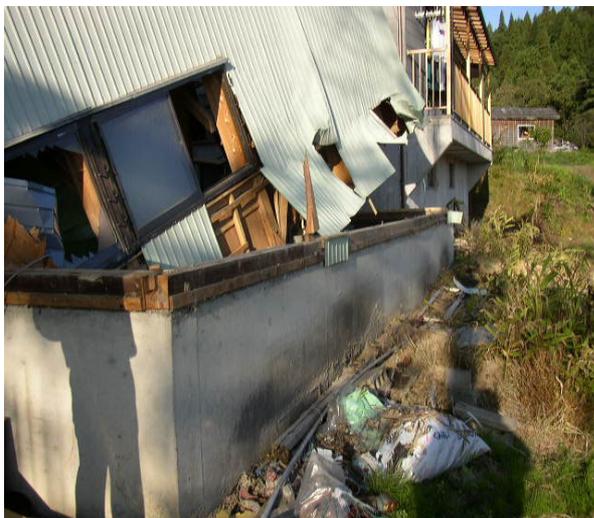
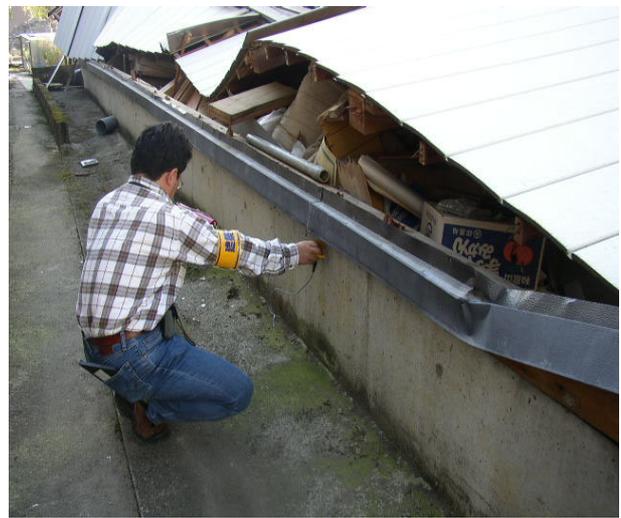
写真 7.33 戸建住宅の基礎と上部構造の被害
(基礎は無被害であるが上部構造が崩壊した例。基礎は鉄筋コンクリート造であることが多い)

鉄筋コンクリート造の基礎を有する住宅でも、上部構造が崩壊したケースがいくつか認められるが、基礎が土台と緊結されておらず、土台から上部が崩壊し、基礎自体は無被害であったケースも少なくなかった(写真 7.33)。

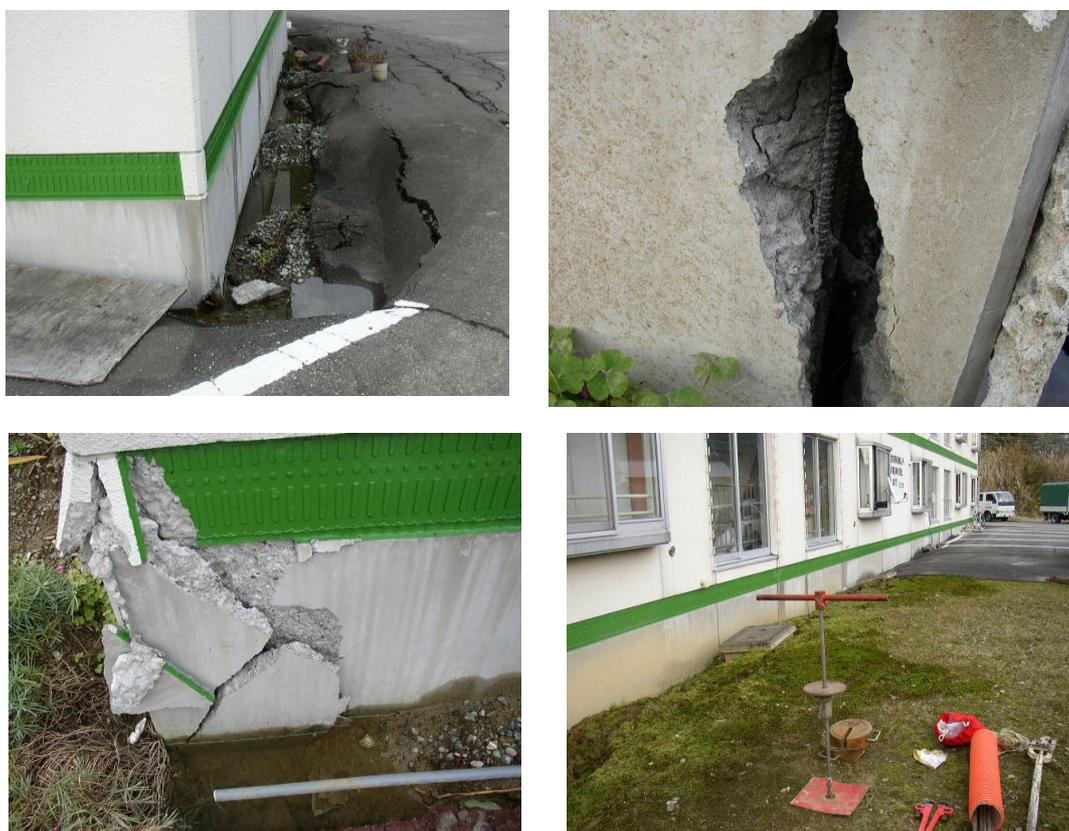
写真 7.35 一般建築物の被害(川口町)
鉄筋コンクリート造の基礎の被害など

これまでの現地調査において、1/50程度の傾斜が生じて50cmほど沈み込んだ鉄筋コンクリート造の4階建て共同住宅(川口町)や最大30cmの不同沈下が生じた鉄骨造の3階建て店舗兼用住宅(刈羽村)が認められ、周辺でスウェーデン式サウンディングを実施し、表層の地盤状況を調査した(写真7.35)。前者の場合は、深さ約6m程度に良好な支持層と思われる地層が確認できたが、基礎形式などは不明である。後者の場合は、建物外周に大量の噴砂が認められたことから液状化が原因と考えられるが、現時点では基礎形式(聞き取り調査によると、地表から1~2m近く基礎下の土砂を掘削排土し、床下面に空洞を設けその下にスラブを打設したようである)や地盤条件の詳細など、設計の詳細は不明である。なお、刈羽村では、地表面付近に『カクモ』と称する繊維質の軟弱層が存在していることが居住者に広く認知されているようであり、また1964年の新潟地震でも液状化を経験しているため、住宅建設に際して軟弱地盤対策の必要性については認識しているようであった。このため、基礎形式と地盤条件の関係や軟弱地盤対策の採用の有無や効用などについてさらに詳細な調査が有用と考えられる。

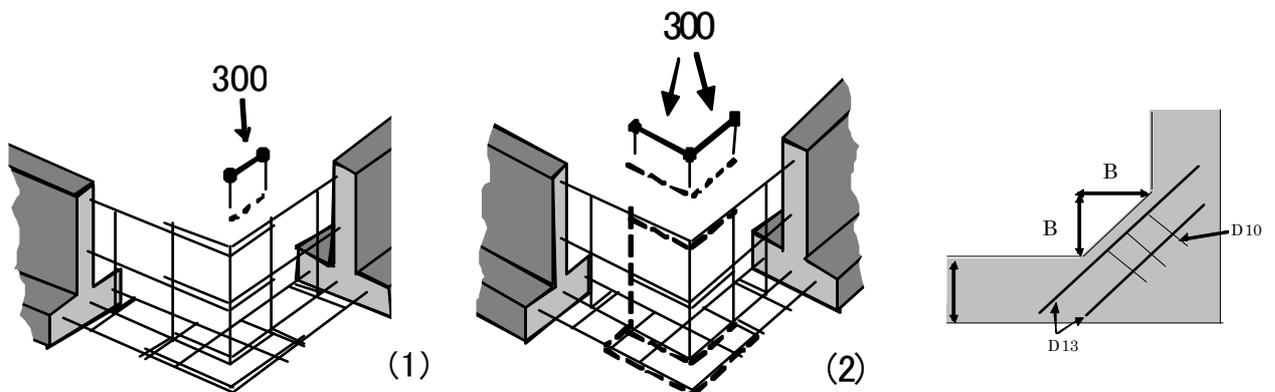
図 7.20 戸建住宅の基礎のコーナー部の補強方法の例
(コーナー部の重ね継ぎ手とハンチ補強の例)

この原因としては、コーナー部の基礎に押し込み力や引抜き力が作用するだけでなく、水平力が基礎に作用し、アンカーボルトから伝達されるせん断力によってコンクリートが破壊した可能性も考えられる。引抜き力によってコンクリートが損傷するとせん断力によりアンカーボルト周辺のコンクリートが破壊しやすいと考えられる。コーナー部に関しては、鉄筋の継ぎ手やハンチ補強など、これまでの様々な基礎の障害事例を教訓にして多くの補強方法(例えば、図7.20)が提案されているが、損傷した基礎の仕様の詳細を把握することが今後重要と考えられる。
