# 新潟県中越沖地震による建築基礎・地盤の被害調査

本報告は、新潟県中越沖島地震による被災地で実施した建築物の基礎及び宅地地盤の被害状況や携行機材等を用いた調査結果を述べたものである。

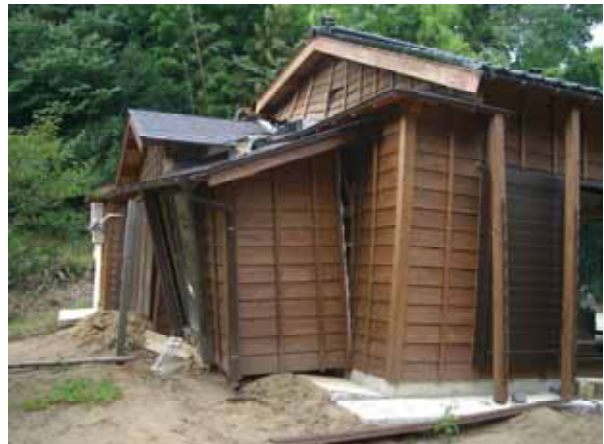
写真-6.2.2 刈羽村の液状化等に起因する地盤変動による新築住宅の被害

柏崎市（橋場地区、松波地区など）、刈羽村などでは、液状化による被害が多発している。前回の新潟県中越地震では橋場地区において液状化被害が顕著であったが、今回は周囲の松波地区に被害が拡大している（写真-6.2.1）。刈羽村では、前回の中越地震の際に鉄道沿線から海側に一段高くなった十数戸の住宅に被害が集中したが、今回も同様であり、前回の地震によって解体撤去した後に新築した住宅においても裏山のがけの崩壊や地盤変動で被害を受けた例もあった（写真-6.2.2）。

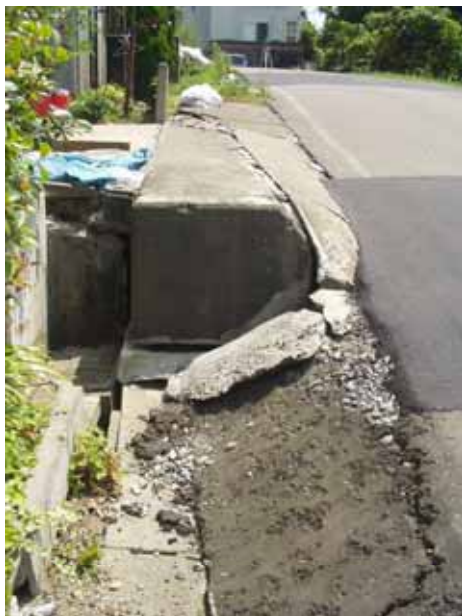
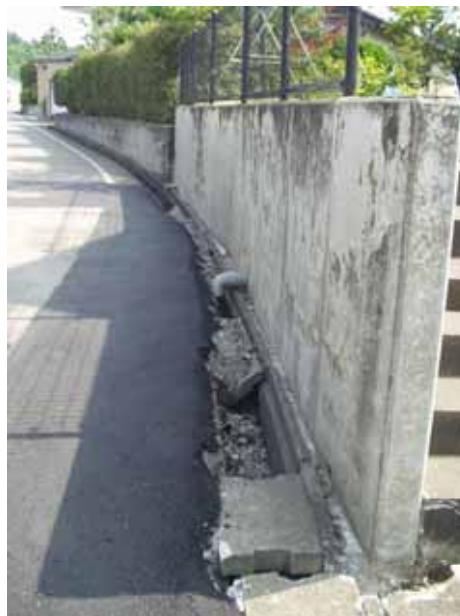
写真-6.2.3 南半田地区で認められた外周道路等での地盤変動・滑動等

また、南半田地区においても、地盤変動や滑落などの状況が確認できた。（写真-6.2.3）。

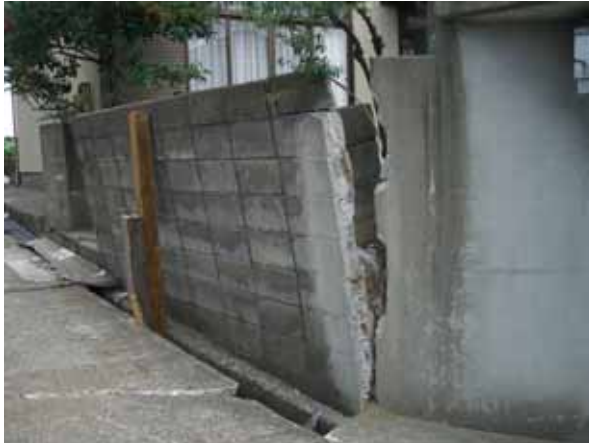
写真-6.3.1 ブロック塀による土留め擁壁の崩壊

番神町や山本地区など、多くの地域で宅地（斜面、擁壁など）の崩壊が発生していた。構造計算等による確認を要しない2m以下の擁壁や土留めの被害も数多く認められた（写真-6.3.1）。

崩壊した擁壁のなかには、ブロック塀として地上の塀のために利用している壁材を擁壁として利用していたものも多かった。

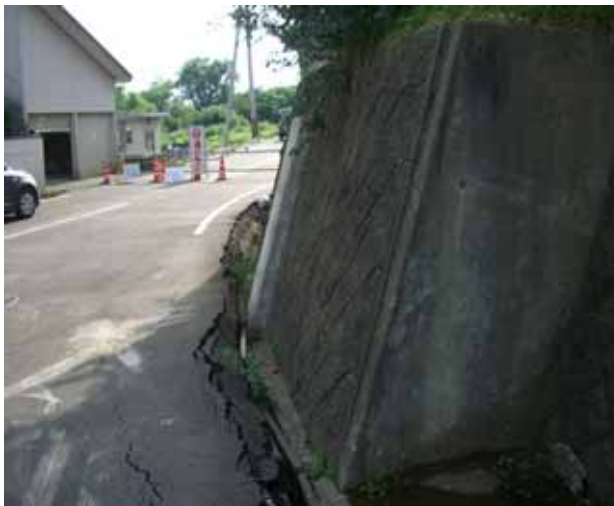
写真-6.3.3 間知ブロック擁壁の前面側  
への滑り出し

背面地盤全体のすべりにより、擁壁が押し出されて前面の側溝がつぶされた状態

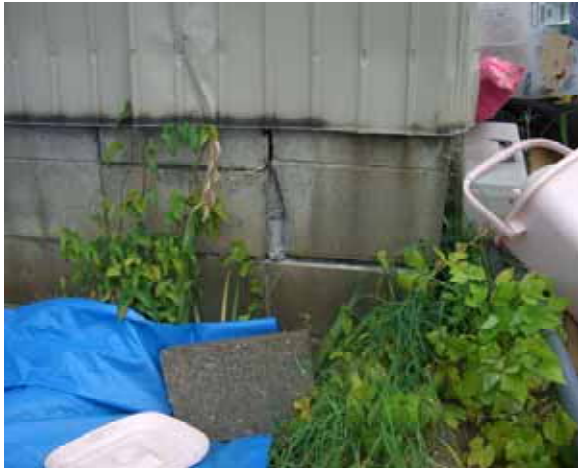
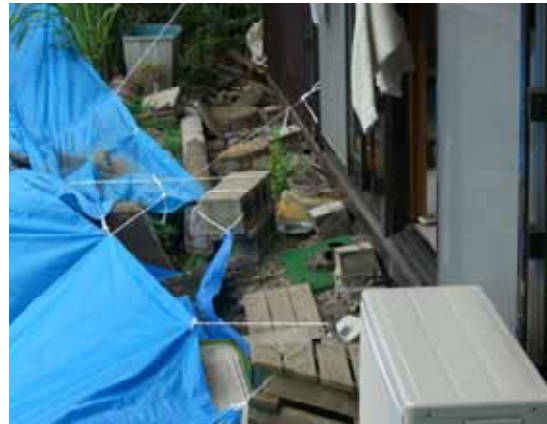
写真-6.4.1 ブロックや束などの古い基礎の被害

基礎の被害の大半は、古い木造の無筋・ブロック・束またはこれらに類する基礎である(写真-6.4.1)。現行規定を満足するような鉄筋コンクリート造の基礎が大きく破断した例は確認できなかった。

左：ブロック基礎、

右：がけ（建物際から約1mで崖端部）に近接した独立基礎が外に飛び出した状況

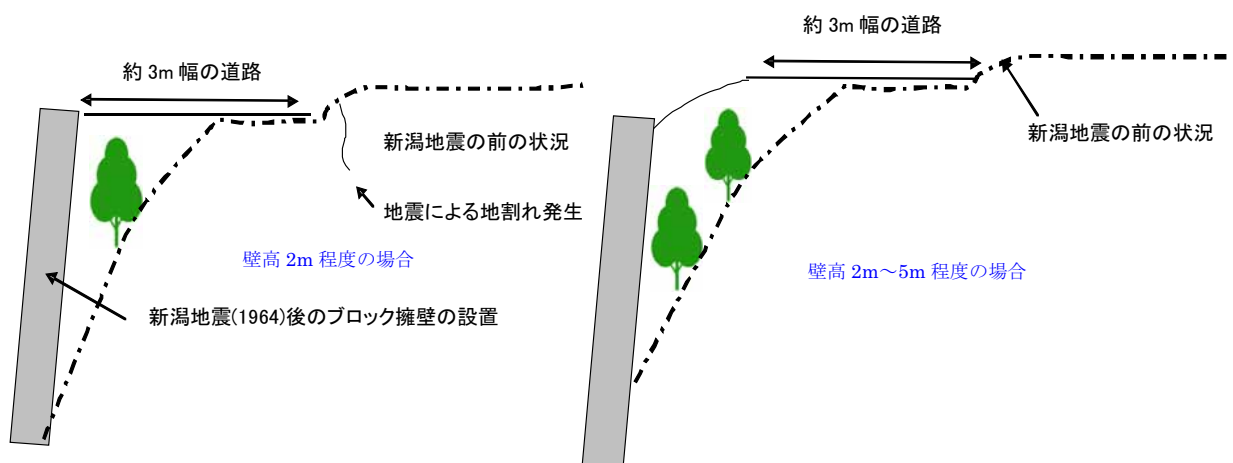
図-7.1.1 転倒したブロック積み擁壁(壁高2~5m)の概要

図-7.1.1に、今回の地震で転倒したブロック積み擁壁(壁高2~5m)の概要を示した。かつては、松を有するがけ面上に細い道が設けられていたが、新潟地震(1964)の際に、崖に平行な地割れが発生し、壁厚約50cm程度の間知ブロック擁壁(高さ2~5m、勾配地表面から約75度)で崖を覆って、道路が約3mに広げられた。壁に近接する部分は、盛土と考えられる。今回の地震により、壁高約3.5~5m(擁壁上部のり面を含めると全高5~6m)の範囲の擁壁が転倒した。転倒の状況は、地震直後に壁体がほぼ鉛直になり、数日間のうちに前面側に徐々に傾き、転倒したと考えられている。写真-7.1.3に、転倒したブロック擁壁の周辺の状況を示す。転倒した擁壁の底部が前面に約20cm押し出されている。図-7.1.2に、転倒したブロック擁壁と周辺状況の関係をまとめて示す。

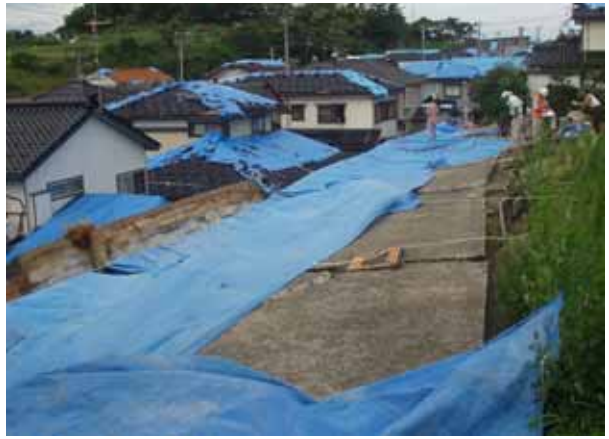
擁壁奥側（高さ 5m）よりの被害状況

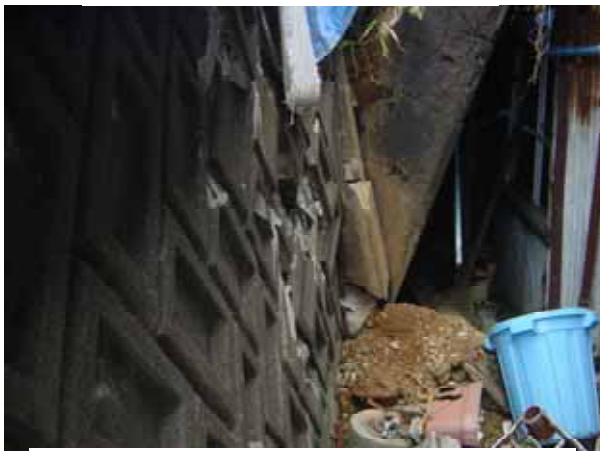
転倒した擁壁の下部  
(底部が前面に約 20cm 押し出されている)

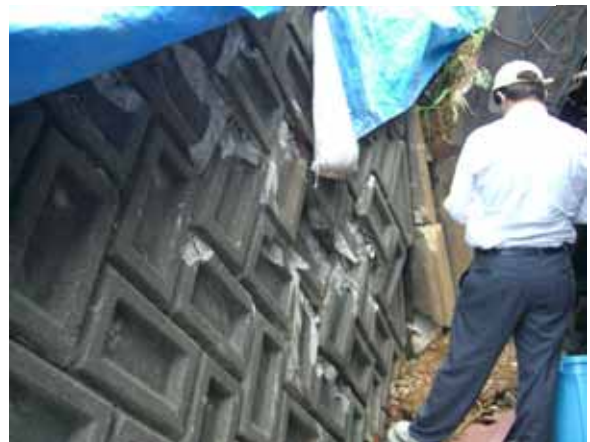
転倒部分に隣接する擁壁の壁体の破壊状況

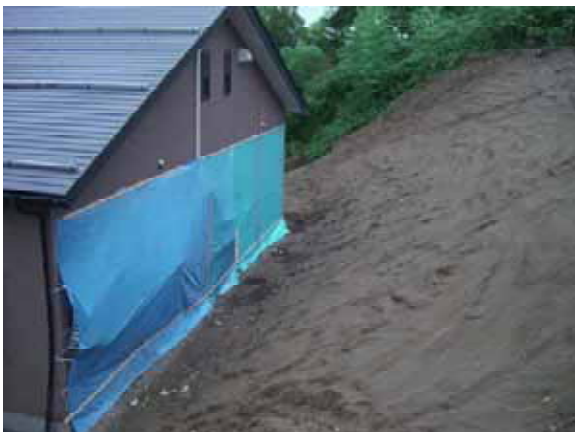
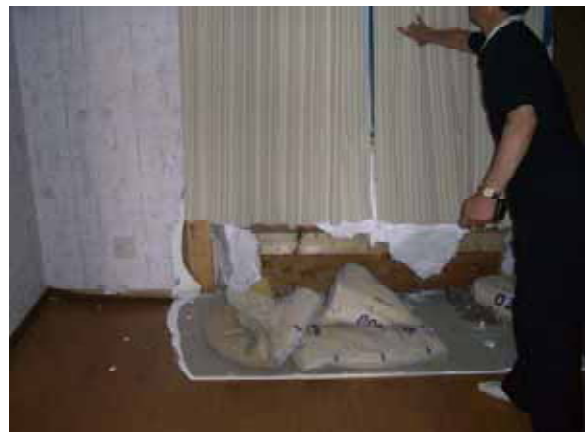
写真-7.1.1 砂丘斜面の崩壊による住宅の外壁等の破壊例

刈羽村では、液状化や液状化に伴う裏山の崩壊により、多くの家屋に被害が発生していた。写真-7.2.1に、裏山の崩壊による被害を示す。砂丘からなる裏山の崩壊により、住宅背面の外壁に土砂が1~2mの高さにわたって積み上がり、窓等を破ったケースである。写真-7.2.2は、新築された平屋が地盤変動により上向きに突き上げられた例である。建物の写真右側の部分は、前面のコンクリート製道路盤のため水平方向の変位が建物左側より相対的に小さかったが、左側は水平方向の支持が小さかったので、約60cm右側より押しだされた形で建物がちぎれていた。

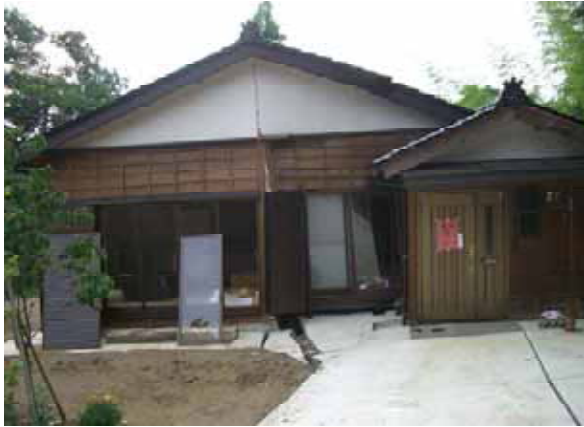
写真-7.2.2

液状化に伴う住宅背面側の崖の地盤変動により下方から突き上げられた住宅

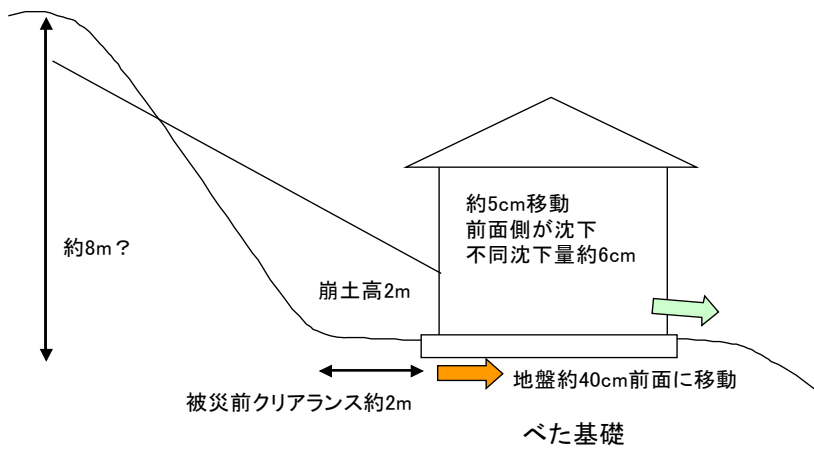
図-7.2.4 当該地域における基礎・地盤の被害状況

図-7.2.4に、当該地域における基礎・地盤の被害状況の一例を示す。裏山の崩壊による土砂圧が基礎等に作用して敷地と共に建物が前面にわずかに押出された例である。また、図-7.2.5は、新潟県中越地震による当該地域の液状化現象を教訓として地下水位低下工法（暗渠工、ドレン）を採用した事例であるが、被害はごく軽微にとどまっていた。

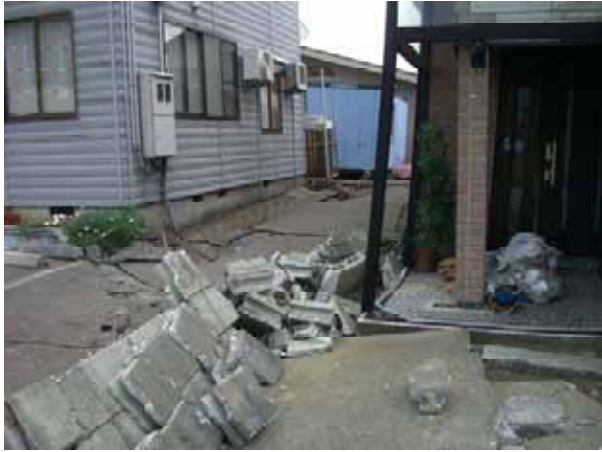
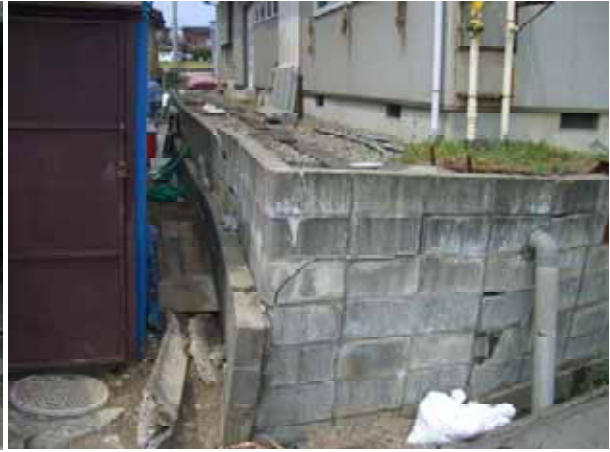
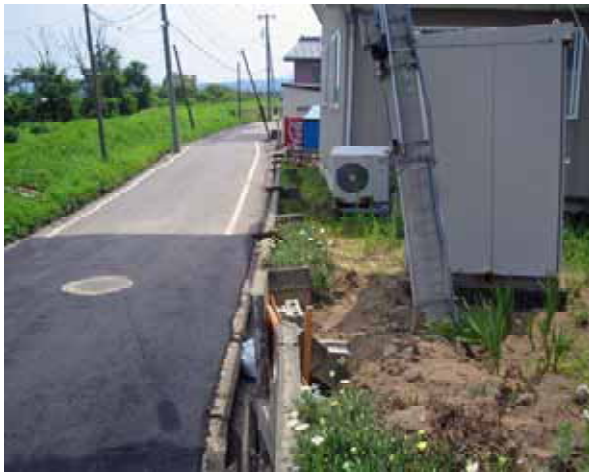
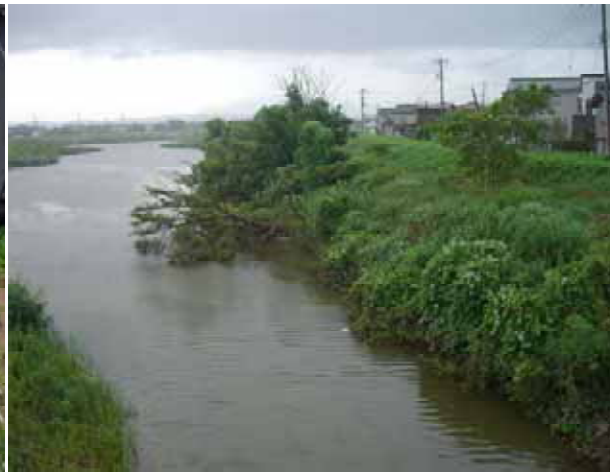
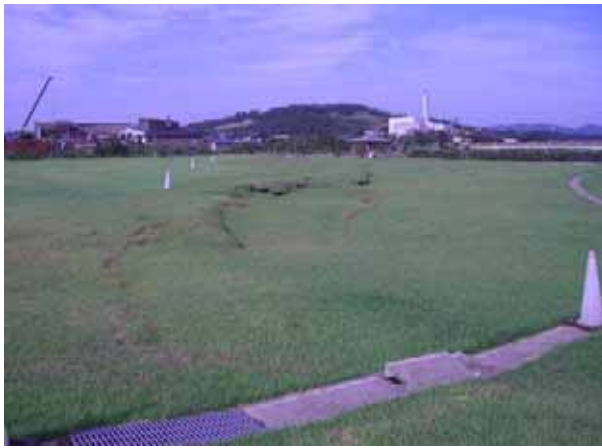
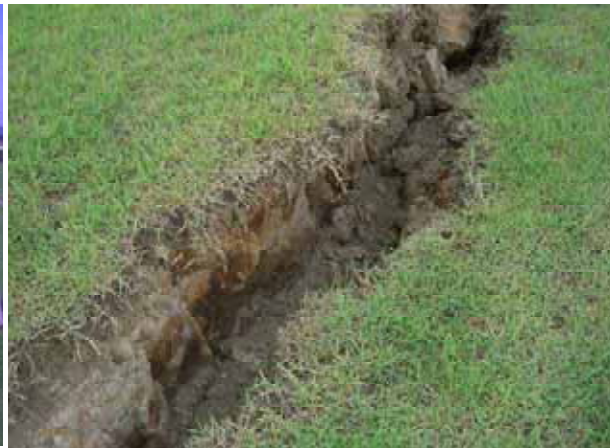
写真-7.3.1 松波地区の被害概要

松波・橋場地区には、旧河道を埋めたと考えられる地域で液状化被害が多発した。液状化被害地域を図-7.3.1に、新旧地形図の比較を図-7.3.2に、調査地の表層地質を図-7.3.3に、調査地の微地形分類を図-7.3.4にそれぞれ示す。また、写真-7.3.1に松波地区の被害概要を示した。段差・地割れは、地層・地形の境界（針葉樹林（被覆砂丘））と低地（三角州）で生じていた。松波地区で液状化被害が特に顕著であった地域の延長線上に、倒れた樹木や鯖石川改修祈念公園内の大きな地割れが位置すると考えられている。

上段左：松波地区において地盤変動による被害が甚大であった地点の状況

上段右：上記の地点において建物の不同沈下を増大させたと考えられる擁壁の変形

中段左：川に沿った道路の変形に伴う電信柱の傾斜

中段右：松波地区の液状化に伴う地割れの延長線沿いにあった川沿いの樹木の倒壊

下段左・右：松波地区の地割れの延長線上にある考えられる鯖石川改修記念公園内の地割

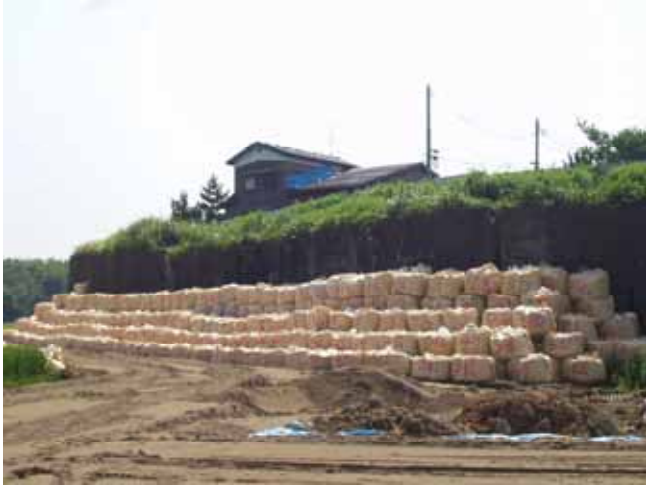
池の峰団地における擁壁の被災状況を写真-7.4.1 に示す。外周部の擁壁がはらみ、一部の擁壁接合部で鉄筋が破断していた。

被災状況の全景（応急措置済）

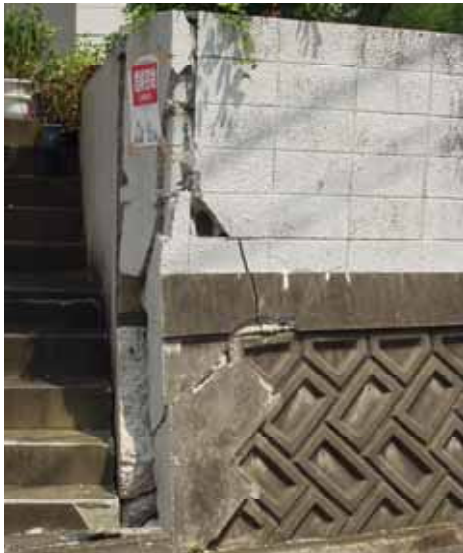
擁壁隅部の破壊

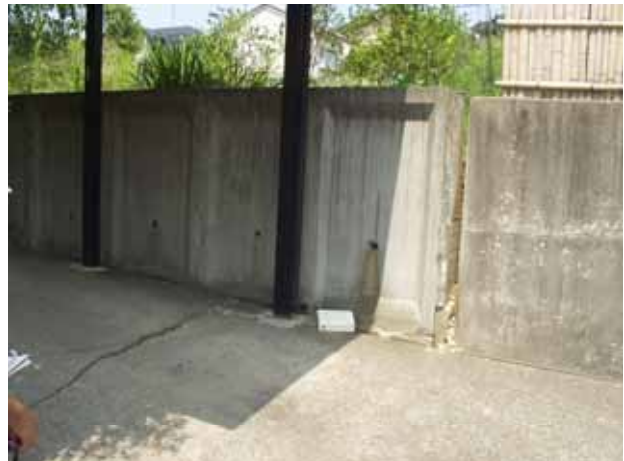
隣地擁壁との間に隙間

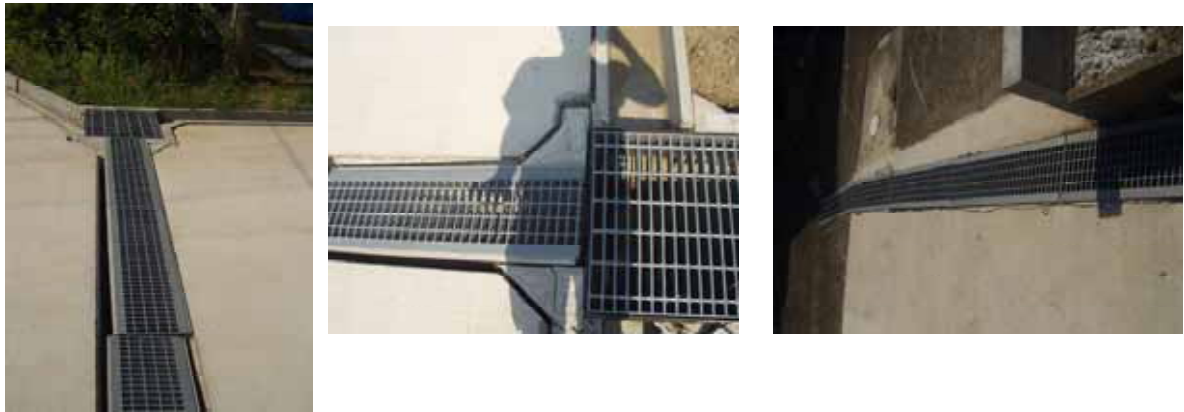
写真-7.4.3 北条地区の被災状況

今回の地震においても、ほぼ同一の地域で地盤の移動が確認された。道路面等の被災状況を写真-7.4.3 に示す。

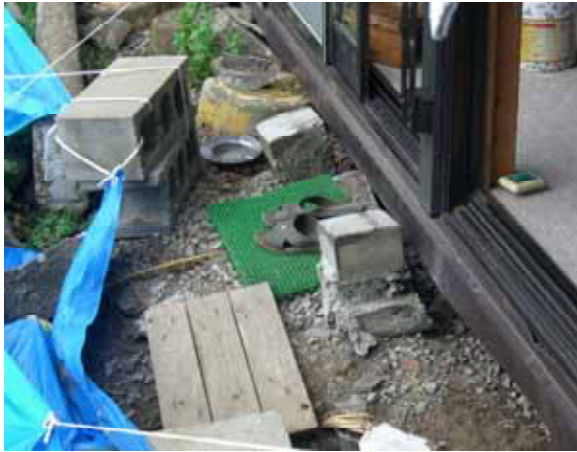
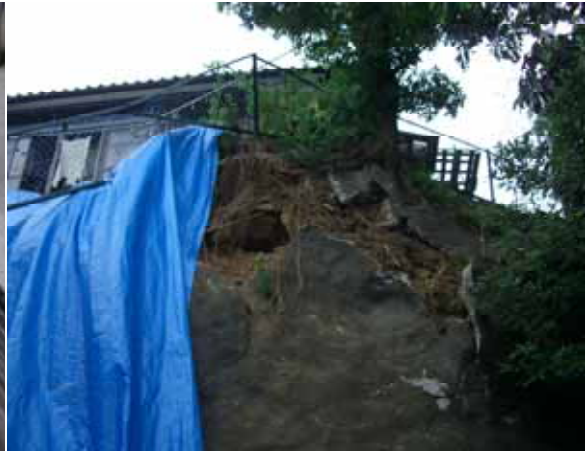
写真-8.1.2 基礎等の被害

上段：モルタルを吹き付けた崖の崩壊により、東石が飛び出した例

中段：崖上の住宅の基礎のひび割れ（住宅の不同沈下量は概ね10cm程度）

下段：不同沈下による住宅内部の被害（床材の離間、ふすまの枠のゆがみ）

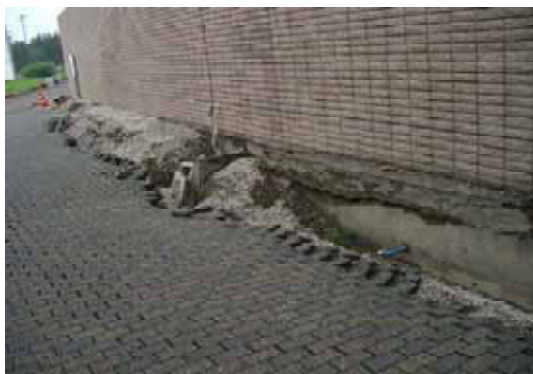
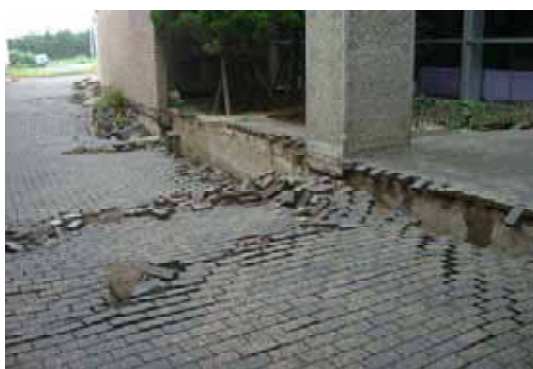
写真-8.2.1 建物周辺地盤の陥没  
杭基礎建物（RC造）  
建物周辺の地盤沈下は平均 30cm 程度  
（最大 70cm 程度）

一般建築物の基礎の被害はほとんど認められなかったが、柏崎市沿岸部の杭基礎と考えられる RC 建物の建物外周付近での地盤の陥没（建物の相対的な浮き上がり）や松波地区の鉄骨 2 階建て事務所及び木造集合住宅等があげられる（写真-8.2.1、写真-8.2.2、写真-8.2.3）。

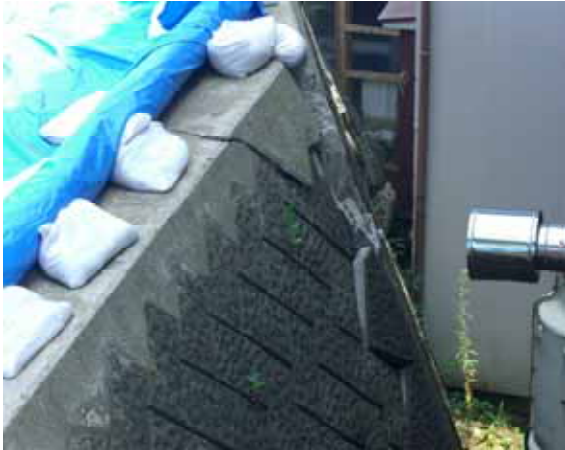
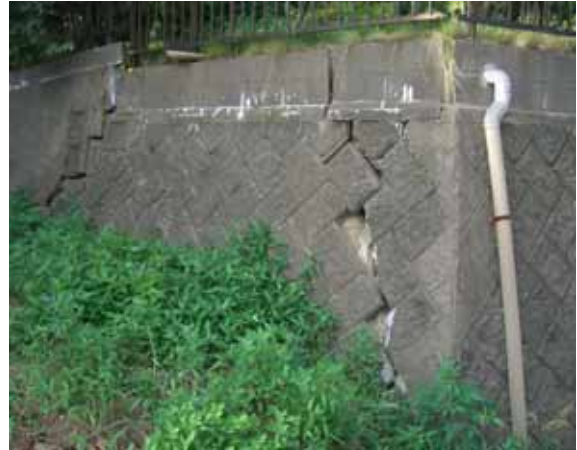
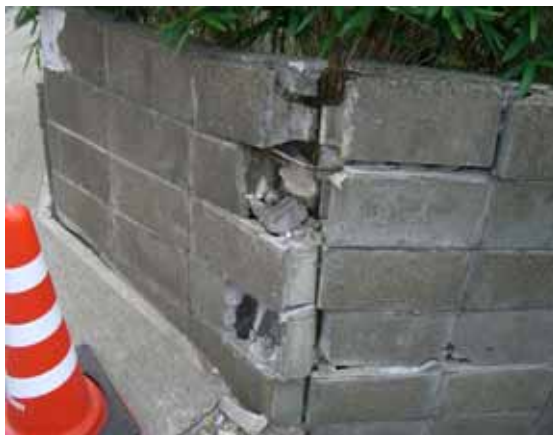
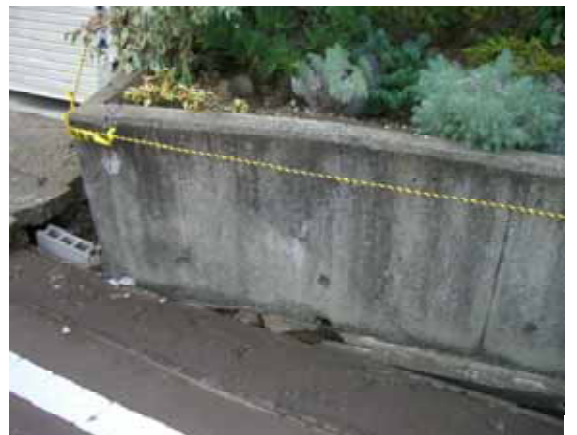
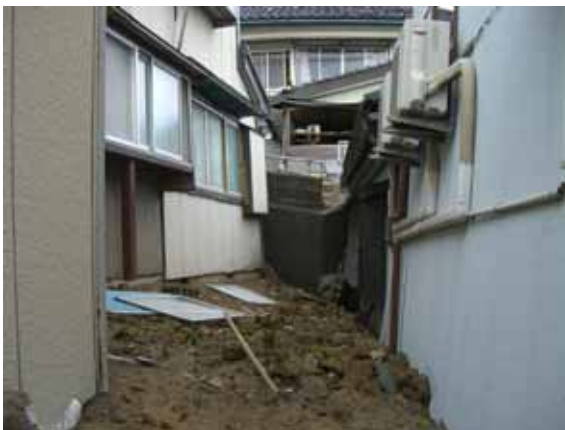
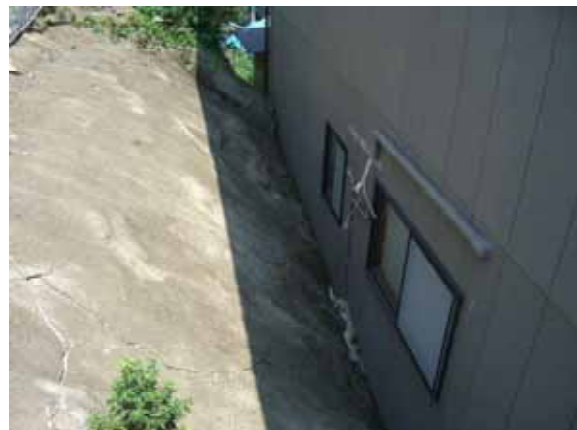
写真-8.3.1 種々の擁壁の被害例

写真-8.3.1～写真-8.3.2には種々の擁壁の被害状況を示す。ブロック塀の土留めや吹きつけモルタルで覆った擁壁だけでなく、間知ブロックやL型擁壁にも被害が認められた。

間知ブロックの壁体の破損、コーナー部の破壊や押し出し、  
擁壁の崩壊に伴う隣接住宅への崩土など

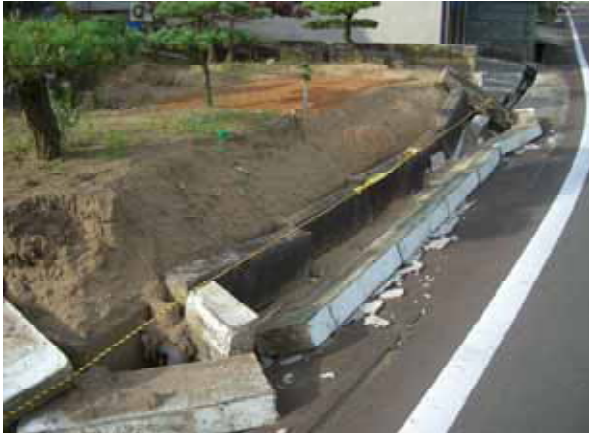
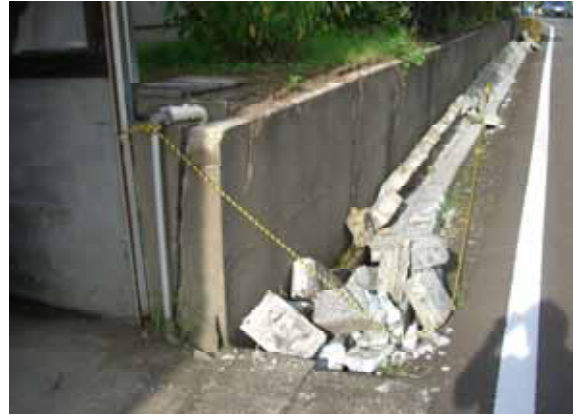
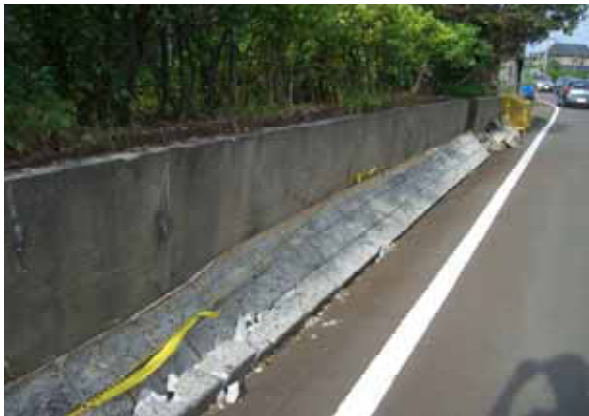
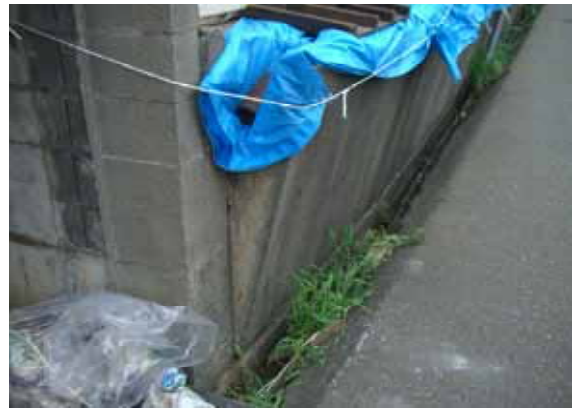
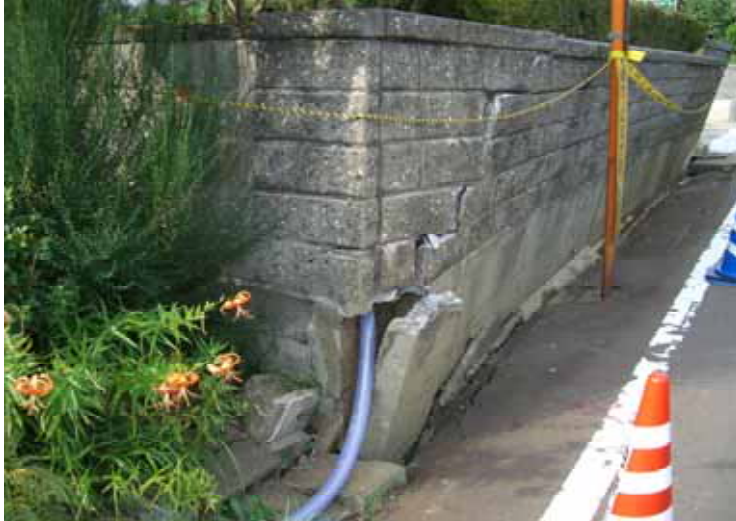
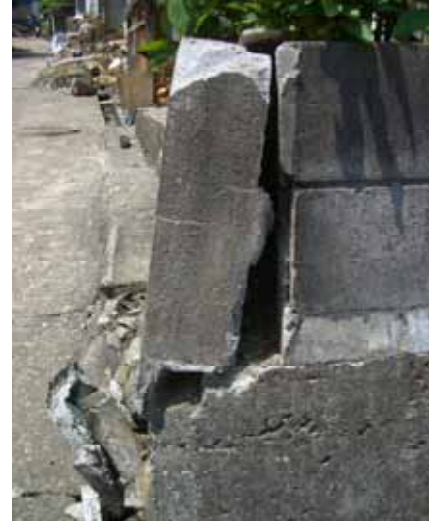
写真-8.3.2 種々の擁壁の被害例

コーナー部、増し積み部などに集中しやすい。低い土留めや擁壁上の扉などの場合でも面外方向に対する抵抗機能が乏しく倒壊した例も数多く認められた。
