能登半島地震及び三重県中部を震源とする地震 の現地調査の実施状況について

国土交通省 国土技術政策総合研究所
独立行政法人 建築研究所

(1) 平成19年能登半島地震初動調査報告(4月6日付け公表版、一部加筆)

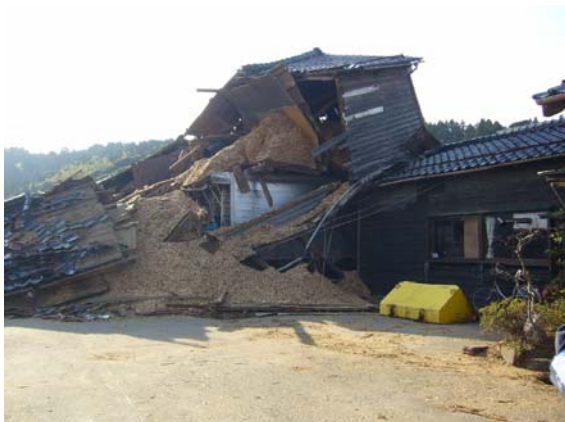
- ・ 比較的古い住宅が密集している地区。
- ・ チップ工場の社屋、倉庫兼住宅が、それぞれ倒壊（写真 5.1）、大破（写真 5.2）していた。
- ・ 土塗り壁などを有する比較的古い構法による建物が選択的に倒壊（写真 5.3）している。都会家屋の部材には腐朽（写真 5.4）が確認された。

写真 5.1 倒壊したチップ工場

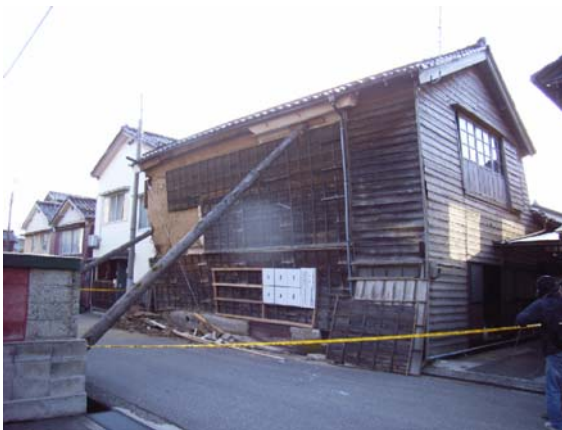
- ・ 比較的古い家屋が密集しているが、比較的店舗の割合が高い。朝市通り商店街なども含む。
- ・ 土塗り壁などを有する比較的古い構法による建物（写真 5.5）や、構造的配慮が不足しているであろうと想像される店舗（写真 5.6）や1階が倉庫か車庫としている家屋（写真 5.7）が選択的に倒壊または大破していた。道路をふさぐような倒壊例（写真 5.8）も散見された。
- ・ ほぼ倒壊に近いS造（写真 7.3）もあった。朝市商店街は比較的被害は軽微。
- ・ K-net 輪島付近の正覚寺は、ガラスのカーテンウォールが部分的に割れたり（写真 5.9）、傾斜するなどの被害があり、鐘突堂は倒壊していた。一方、正覚寺から 150 m 程度しか離れていない浄願寺は、ほぼ無被害（写真 5.10）であった。

写真 5.5 倒壊寸前の土塗り壁を有する家屋

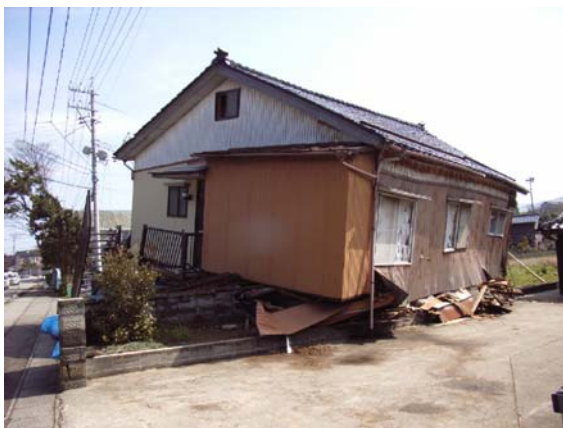
街道（国道 249 号線）沿いに民家が建ち並ぶ比較的小さな集落。倒壊（写真 5.11）、大破（写真 5.12）が 2, 3 棟あった。

写真 5.11 小伊勢地区の倒壊家屋

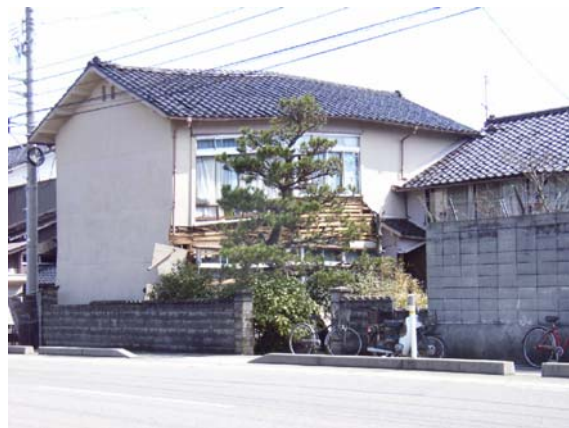
写真 5.12 小伊勢地区で大破した家屋

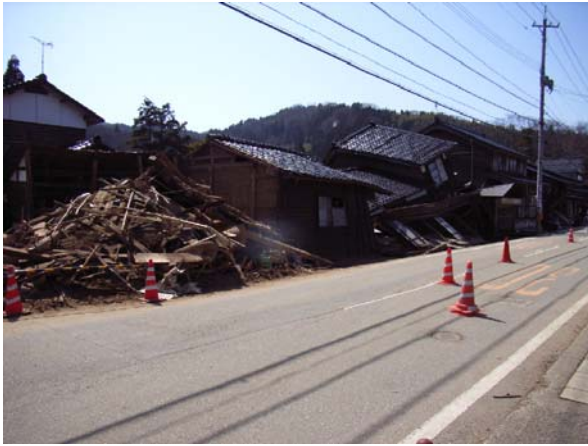
旧門前町役場周りの商店街。目抜き通りの奥には民家も建つ。合計では200戸程度はある。門前地区内の小字館地区では、倒壊した家屋が建ち並び（写真 5.13）、門前支所の集計が実情とだいぶ違うように思えたので、通りに面した店舗併用住宅などを中心に見える範囲で被害棟数をカウントした。96棟のうち、倒壊14棟、残留変形が主観的に1/10 rad程度あるもの（写真 5.14）、または柱等の構造躯体の折損（写真 5.15）が外部から確認できたものが24棟確認された。残りの58棟も無被害ではなく、屋根瓦や外壁の一部崩落などの被害はあるものの残留変形が1/10 radに達しないもの、外部から構造躯体の折損が確認できなかったものを含んでおり、自治体が発行する罹災証明における全壊・半壊等とは何ら関係がない。その他、道路側に大きく傾いた家屋や、住民が大きく傾いた住戸へ出入りする、近づいて話をしているなど危険な状況が見受けられた。

写真 5.13 倒壊家屋が建ち並ぶ駅前地区

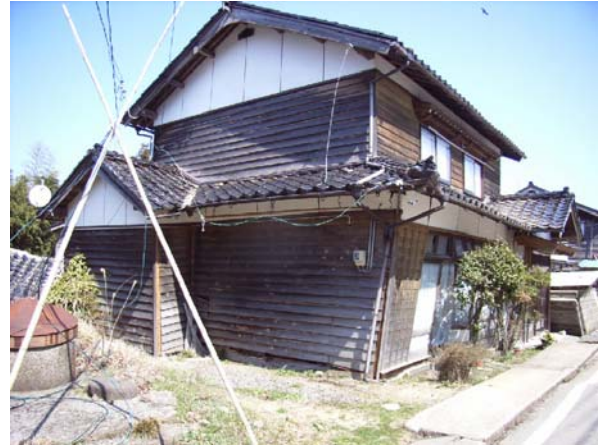
写真 5.14 道路側に大きく傾いた家屋

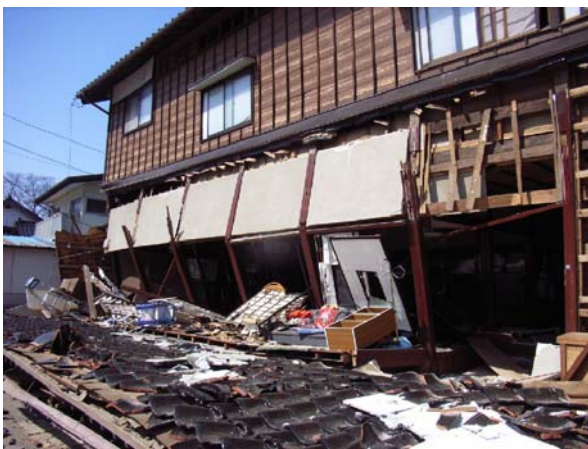
写真 5.15 倒壊は免れたが柱が折損した住宅

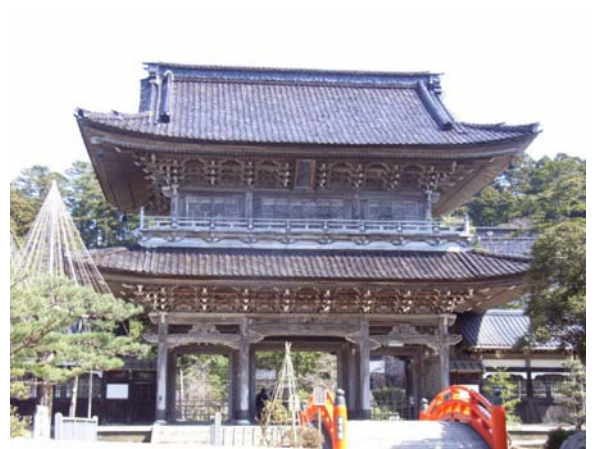
寺社建築では、総持寺の山門（写真 5.16）や本堂（写真 5.17）はほぼ無被害に見えたが、手洗い場の東屋が倒壊（写真 5.18）し、山門の奥左側の建物が極めて大きな被害（写真 5.19）を受けていた。一方、興禅寺は、大部分が倒壊（写真 5.20）し、壊滅的な被害を受けていた。

写真 5.16 ほぼ無被害の総持寺山門

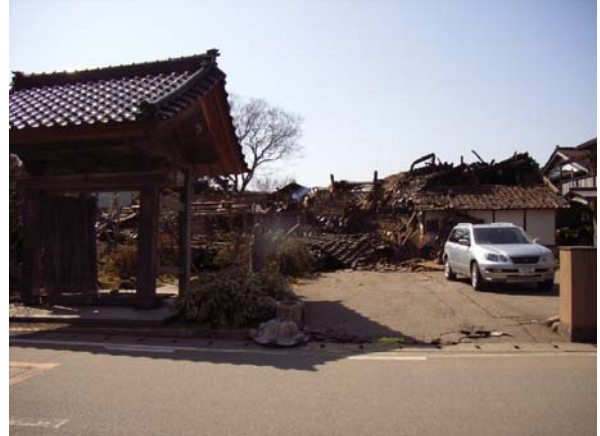
写真 5.20 倒壊して壊滅的な被害を受けた興禅寺

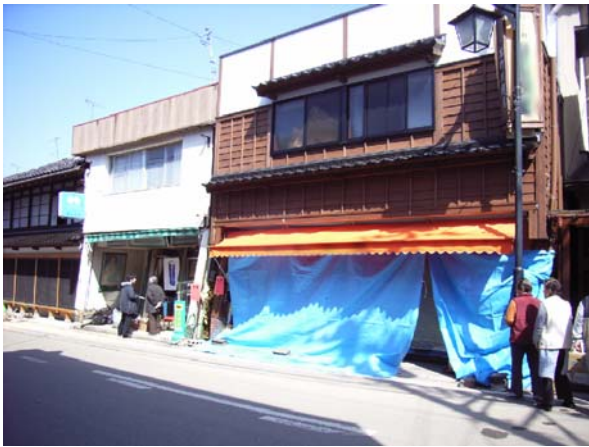
門前地区の店舗または店舗併用住宅商店街は、残留変形が大きいもの（写真 5.21）や倒壊したもの（写真 5.22）が確認された。走出地区の民家の中には、大きな被害を受けたものの、残留変形が小さい民家（写真 5.23）があったが、筋かいが入っていた（写真 5.24）ことが分かる。

写真 5.21 大きな被害を受けた店舗併用住宅

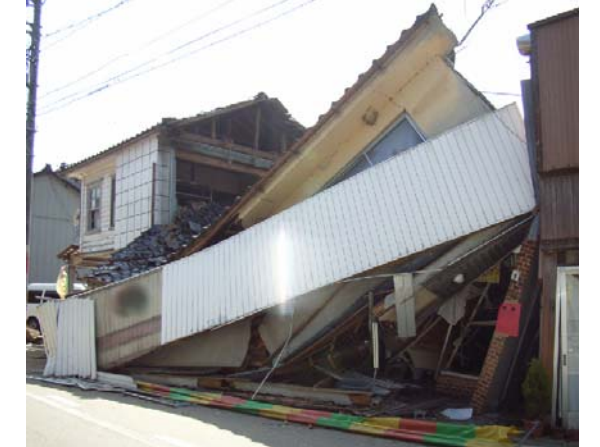
写真 5.22 倒壊した店舗併用住宅

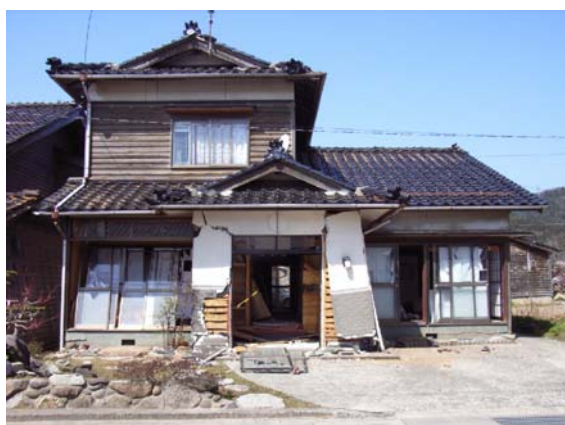
残留変形が大きな建物、大きな残留変形がないものの内装や建具が大きく損壊したもの（写真 5.25）を含めると、半数程度は大破しており、土塗り壁を有するなどの比較的古い構法（写真 5.26）のみならず、比較的新しい構法である可能性があるもの（写真 5.27）が倒壊している例も確認された。通りに面した建物全数の 1～2 割が倒壊している可能性がある。これは旧輪島市地域や門前町門前・館・走出地区、次節の黒島地区より被害が大きく、かつ、被害率も高いことを示唆するものである。

写真 5.25 外装、建具が大破した建物

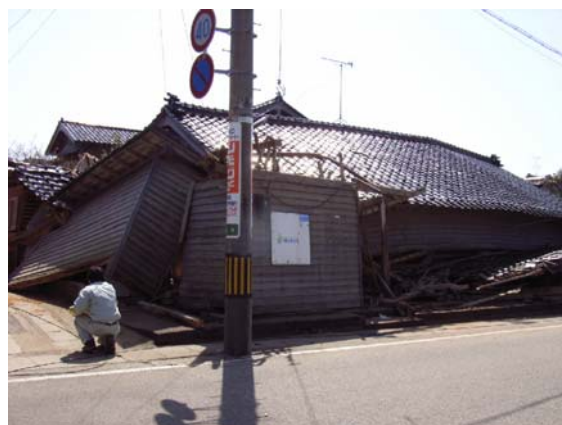
写真 5.26 比較的古い構法の倒壊家屋

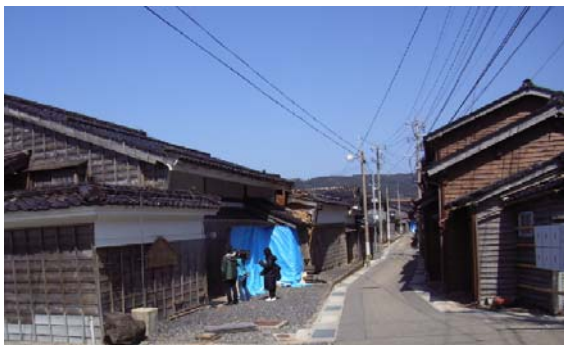
海岸沿いの傾斜地には 200 戸程度（世帯数は 228）の民家が建ち並び比較的小さな集落（写真 5.31）。資料館並びの民家の残留変形（写真 5.32）が大きかった。

写真 5.31 黒島地区の中腹の町並み

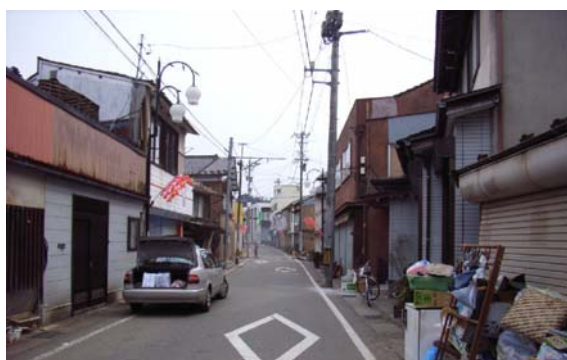
店舗、または店舗併用住宅が隙間無く駅前を目抜き通り沿いに並んでいる（写真 5.35）。

写真 5.35 穴水の商店街

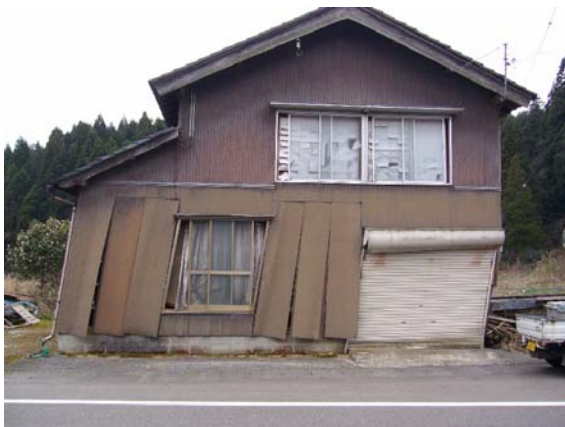
県道 50 号線に沿って建ち並ぶ民家の屋根瓦は、ほぼすべて何らかの被害を受けていた。多くの建物が、大きな残留変形（写真 5.47）や、比較的大規模な外壁の剥落等の大きな被害（写真 5.48）を受けていた。倒壊家屋は確認されなかった。

写真 5.47 残留変形が大きい車庫付き家屋

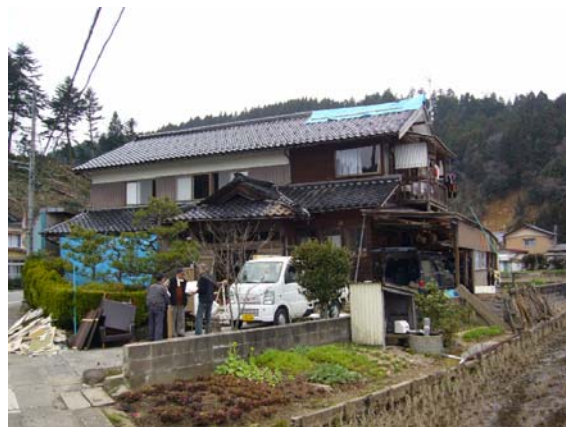
写真 5.48 大破した家屋

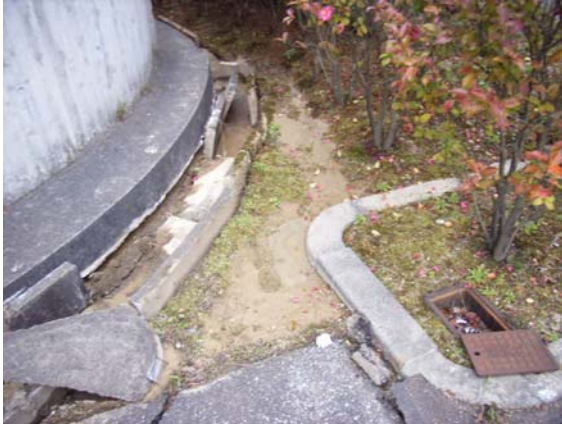
旧田鶴浜町舎である支所庁舎自体は、ほぼ無被害。敷地の地盤変状が大きく、噴砂痕(写真 5.49)が見られた。液状化のため、震度計が傾いていた。震度計は、計測震度 6.2、最大加速度 745.9 gal を記録していた。

写真 5.49 田鶴浜支所裏の噴砂痕

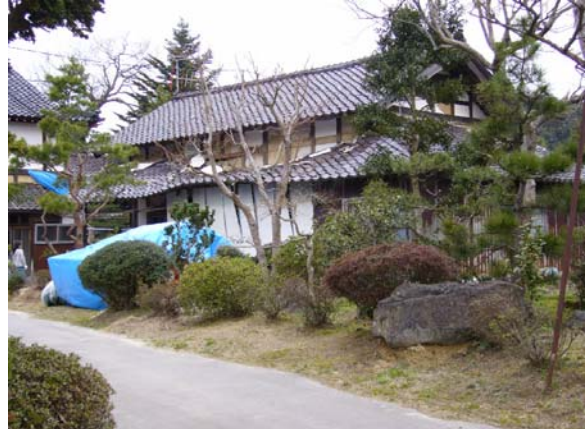
伝統的構法による民家が散在する地区。作業所または倉庫の倒壊（写真 5.51）の他、大きな被害を受けた民家（写真 5.52）が散見された。

写真 5.52 奥原地区で大破した家屋

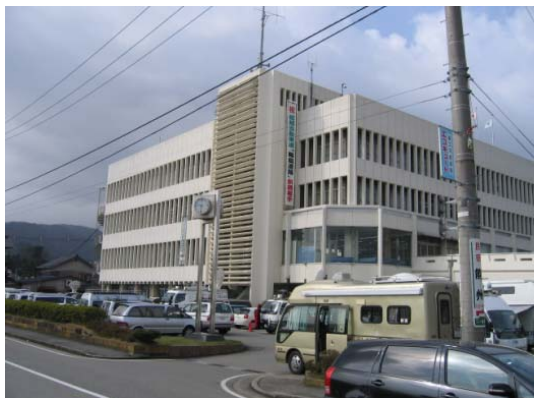
RC 造 4 階建て。構造体の被害は見られない（写真 6.1）。建物周辺の地盤に、沈下・隆起・ひび割れなどが見られる（写真 6.2）。なお、輪島市によれば、市内の公立学校はすべて耐震補強済みであり、被害の報告はないとのこと。

写真 6.1 輪島市役所（RC 造 4 階建て）
（建物無被害、周辺地盤の隆起・ひび割れ）

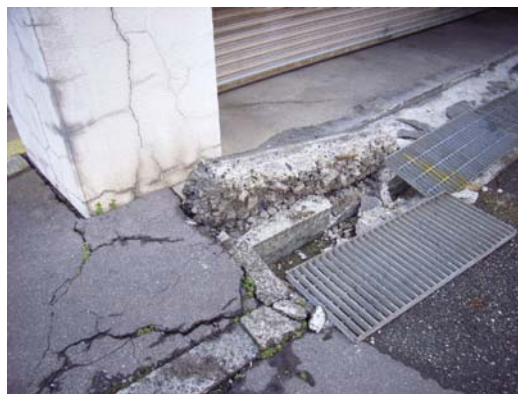
写真 6.2 輪島市役所周辺地盤の隆起・ひび割れ

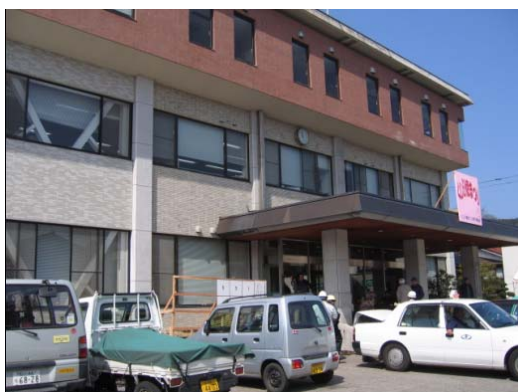
RC 造 3 階建て。構造体の被害は見られない。建物は新耐震以前だが、鉄骨ブレースを用いた耐震補強がなされている（写真 6.3）。建物中庭に震度計が設置されており、震度 6 強を観測した。震度計の記録紙には、最大加速度 1300 ガルの値が記されている。周辺地盤の変状、ひび割れが激しい。また、調査時点で、オフィス家具は飛散したままの状態であった（写真 6.4）。

写真 6.3 門前町役場（RC 造 3 階建て）
（建物無被害、周辺地盤の隆起・ひび割れ）

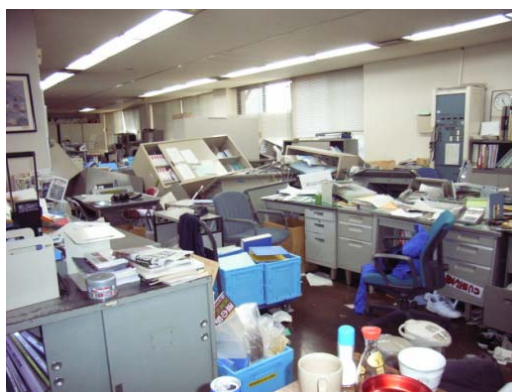
写真 6.4 室内のオフィス家具の転倒被害は大きい

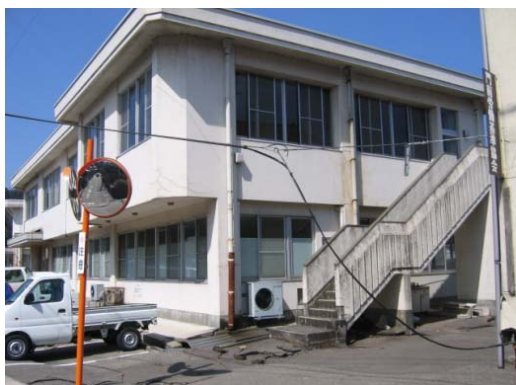
RC造2階建て（写真6.5）。昭和55年に建設。柱に軽微なひび割れが見られる。建物周辺の地盤に隆起・ひび割れ（写真6.6）が見られる。

写真 6.5 門前地区の総合福祉会館
（柱、外壁に軽微なひび割れ、周辺地盤の変状）

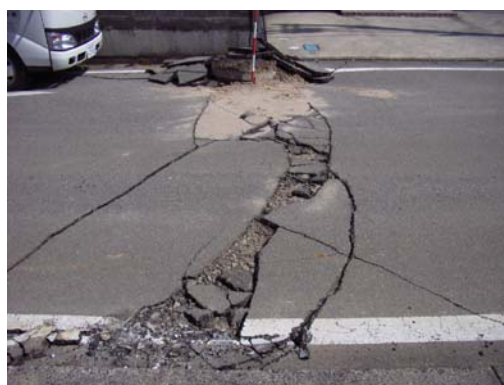
写真 6.6 総合福祉会館周辺の地盤変状

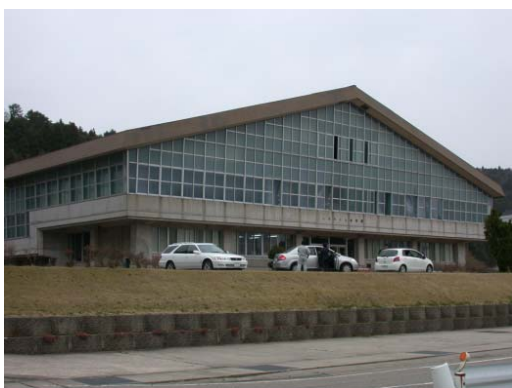
比較的新しい体育館。本体は RC 造、屋根は鉄骨トラス。被害は、正面のガラスが数箇所、枠ごと地上に落下している（写真 6.13）。側面も 1 箇所ガラスが破損した。本体は、ほとんど無被害、ただし柱・梁に微少なひび割れが見られる。

写真 6.13 七尾市中島体育館

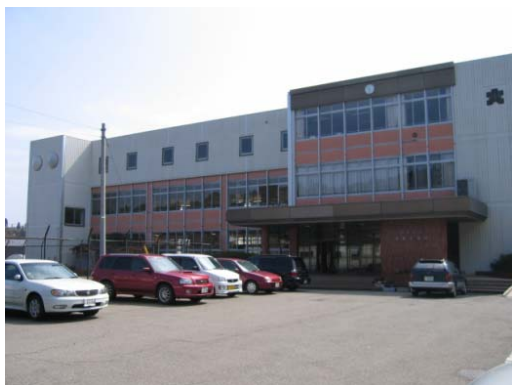
鉄骨造3階建て（写真7.1）。受水槽浮き上り、玄関タイルひび割れが確認された。また、ヒアリングによると、屋上の給水塔パイプの破断、体育館の天井パネルずれがあるとのこと。

写真 7.1 大屋小学校（S造2階建て）（軽微な被害）

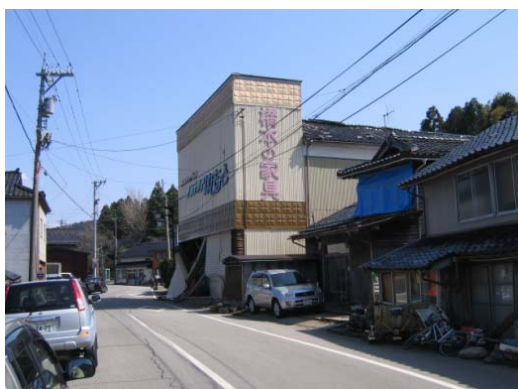
写真 7.2 大破したS造店舗（門前地区、2階鉄骨梁の溶接部が破断し、2階が落下）

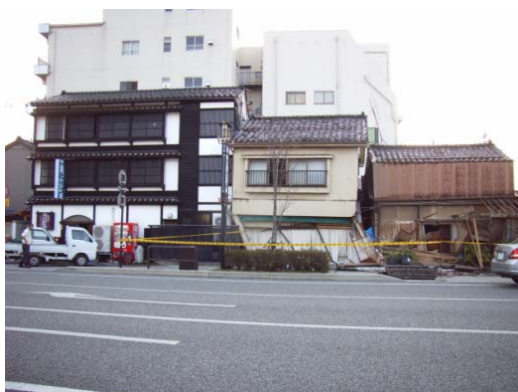
写真 7.3 大破したS造店舗（輪島地区、1階部が倒壊し、隣接建物に寄りかかった状態）

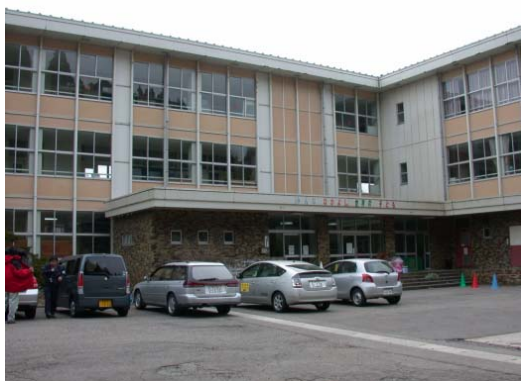
輪島市の大屋小学校と同じタイプの鉄骨造3階建て（写真7.4）。昭和54年建設で、耐震補強はなされていない。高台の上に位置しており、建物周辺の地盤ひびわれは少ない。3階の教室の間仕切り壁が、多数被害を受けており、倒壊したものもある（写真7.6、7.7）。外部鉄骨階段脇の壁材も脱落しかかっている（写真7.9）。鉄骨柱・梁には、座屈・破断等は見られず、建物の残留変形もほとんどない。体育館の床が一部沈んでいるのが確認された。

写真 7.4 三井小学校

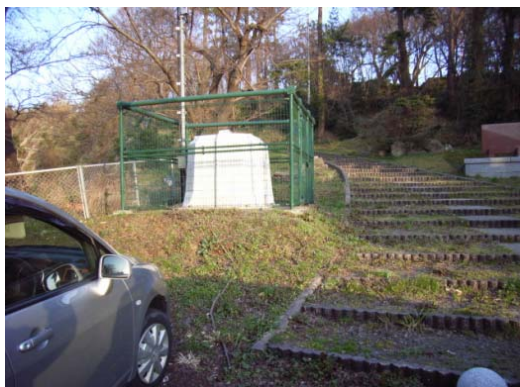
最大加速度は、NS:519 ガル、EW:396 ガル、UD:142 ガル。設置位置は、公園に上がる階段の途中で、平地ではない（写真 8.1）。周辺に中破程度の住宅建物が 2 棟（写真 8.1, 8.2）あるが、とくに他の地域と比べて被害は顕著ではない。

写真 8.1 K-net 輪島 設置位置

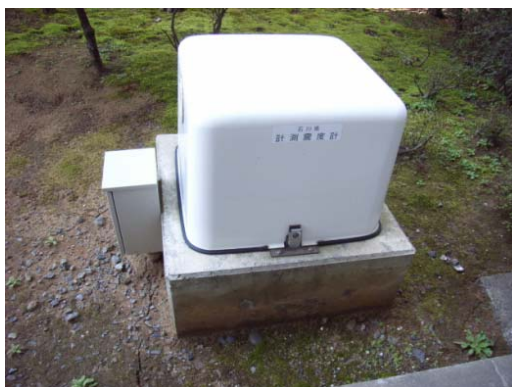
門前総合支所庁舎の中庭に設置されている（写真 8.4）。計測器のアウトプットには、2007 年 3 月 25 日 09 時 42 分 00.9 秒、震度 6 強（計測震度 6.4）、最大加速度は 1303.8 ガルと記録されている。周辺地盤の隆起、ひび割れ（写真 6.6）はあるが、門前総合支所庁舎の構造的な被害は見られない（写真 6.3）。室内は、オフィス家具が散乱している（写真 6.4）。

写真 8.4 石川県計測震度計
