能登半島地震による建築基礎・地盤の被害調査
(一次調査)

平成 19 年 5 月

(独) 建築研究所

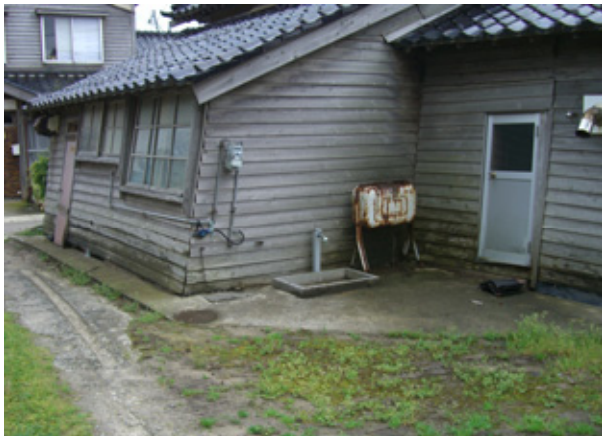
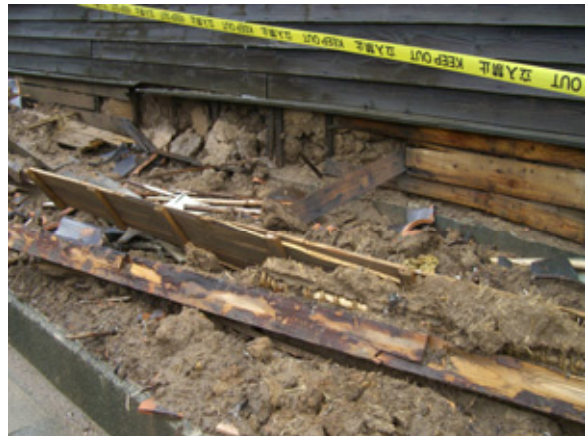
現地でひび割れ・欠損などが認められた基礎はブロック基礎や無筋コンクリートと考えられるものである。古い土台基礎の場合は、基礎コンクリートのひび割れ・欠損などが確認目視できないので詳細は不明であるが、古い住宅の被害の多くは、写真-5に示すように土台から上の上部構造の変形・歪み等によるものであった。今回調査した範囲では、地盤面の状況などから見て基礎に過大な沈下が発生している状況は確認できなかった。

写真-5 土台から上部の建物被害
(土台から上部の建物の変形と外壁の破損など)

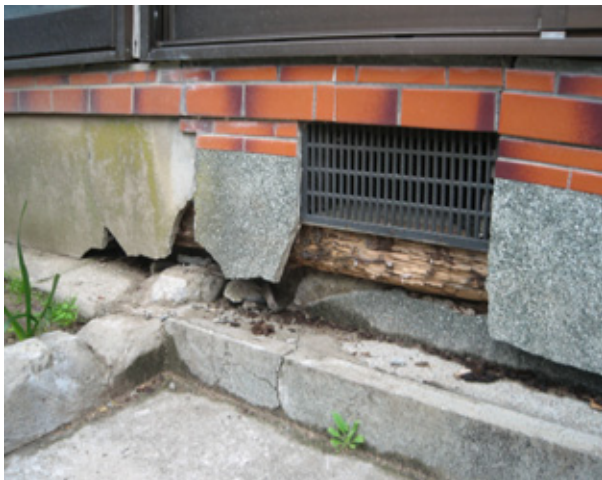
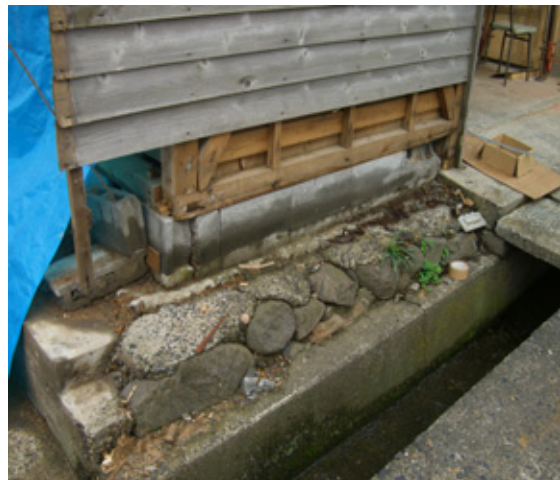
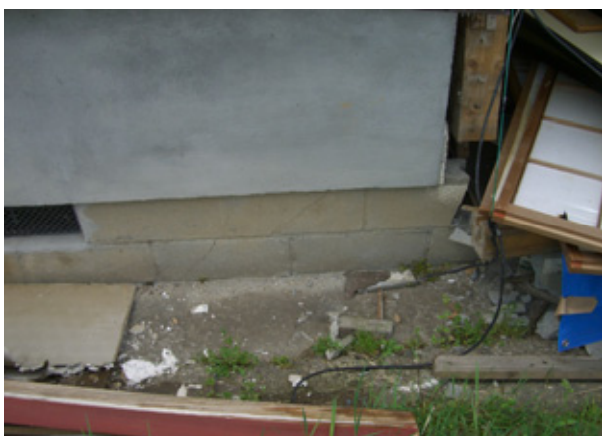
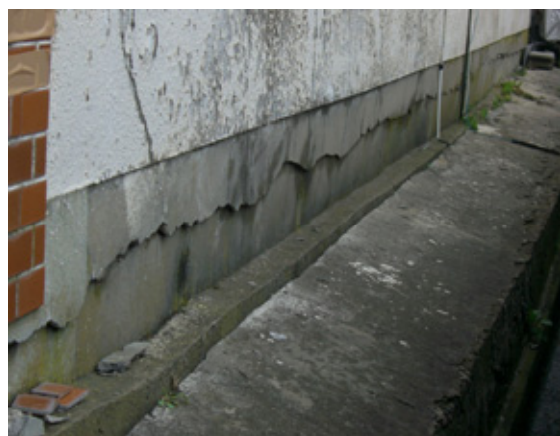
外見上は、建設年度や構造形式などから判断して無筋コンクリートと思われる基礎も多かったが、基礎に生じたひび割れの発生状況などから判断すると、地上に立ち上げたブロックや土台基礎の外周を改修工事の際にモルタル等で化粧したと考えられるものもあった。事実、現地で確認した基礎の損傷状況のなかにもは、写真-6の上段左のように木質の土台の外周をモルタル等で覆っているものも認められた。

写真-6 ブロック基礎の被害例
(ブロックや土台の外周をモルタル等で覆って無筋コンクリートと区別が難しい場合もある)

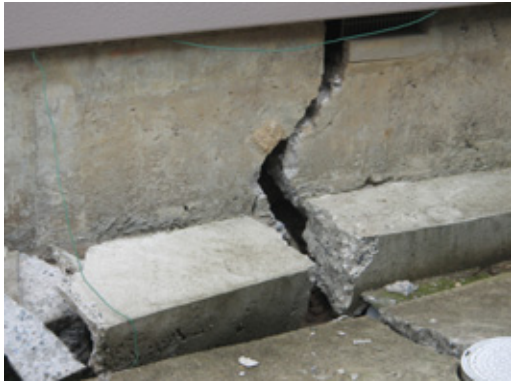
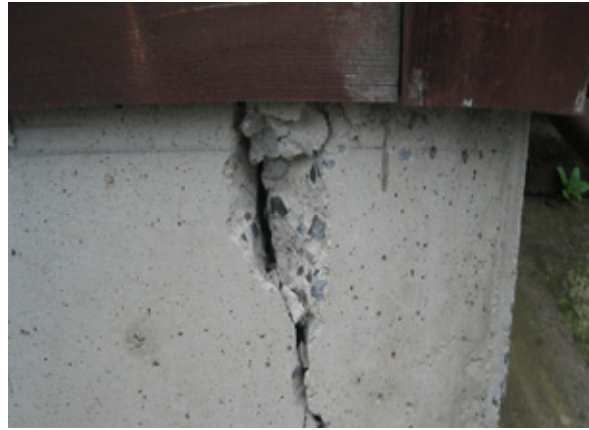
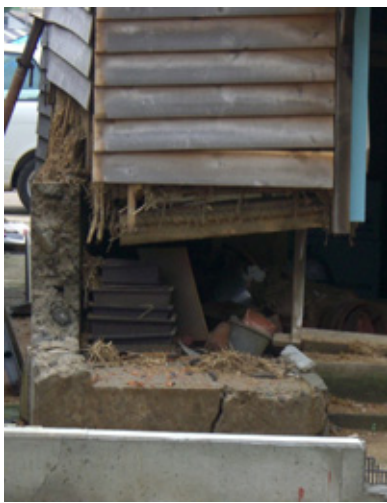
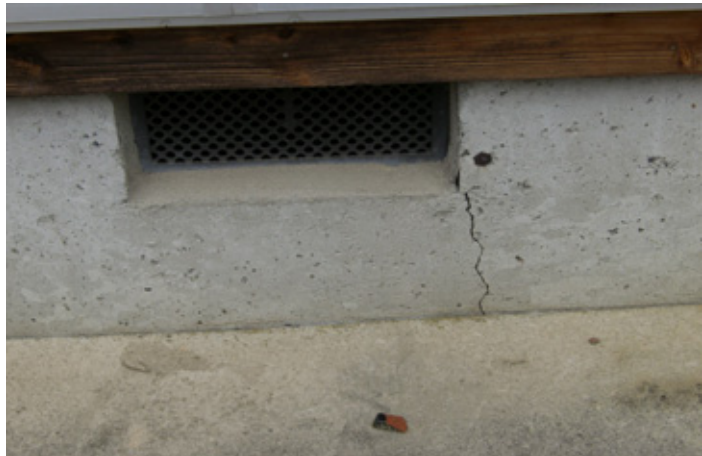
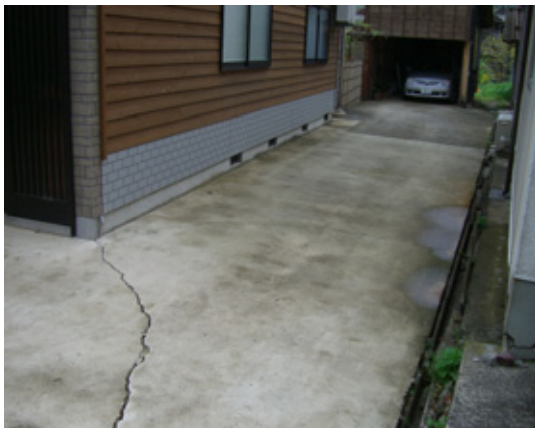
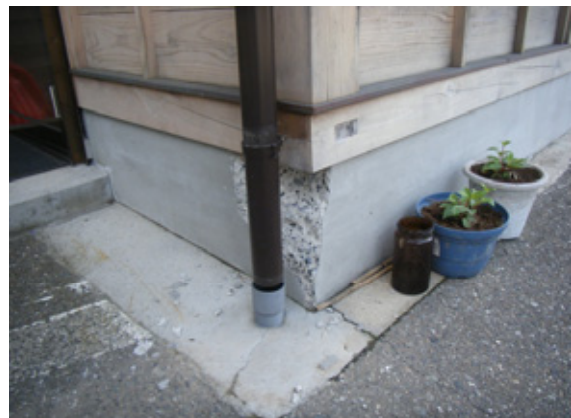
建築物の地震被害のほとんどは、古い木造住宅に発生しており、鉄筋コンクリート造の基礎を有する住宅の被害は地盤面と土間との段差や基礎コンクリートの軽微なひび割れ・欠損、土間コンクリートのひび割れなどを除くと、今回調査した範囲では確認できなかった。無筋コンクリートの基礎の場合は、大きなひび割れや損傷がいくつか認められたが（写真-7）、鉄筋コンクリート造と思われる基礎のなかにもコーナー部でコンクリートの欠損が生じていた例があった。鉄筋コンクリート造の基礎であってもコーナー部の補強やかぶり厚などが十分でないとい損傷が生じるおそれがあることが新潟県中越地震などの過去の地震被害でも認められている。耐震性に優れる木造基礎の仕様の合理化・高度化を図るには、基礎の損傷の状況とコーナー部及び開口部の配筋仕様等との関係を調べることも今後重要である。

写真-7 コンクリート基礎の被害

換気孔等の開口部周辺やコーナー部で生じやすい基礎のひび割れ・欠損

コーナー部から斜め方向に発生することが多い土間コンクリートのひび割れ

最下段右：鉄筋コンクリート造と考えられるが、過去の地震被害でも同様な例が多い

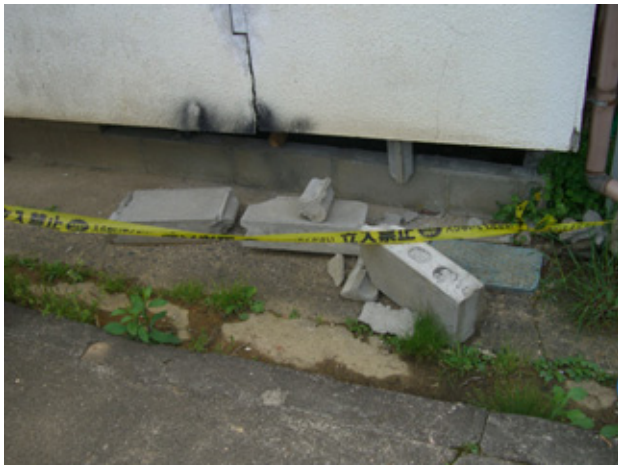
また、被災地には古い土台基礎とブロック基礎の併用基礎の木造が大きく変形していた例が認められたが、増築部のブロック基礎が破壊していた（写真-8）。土台基礎などの古い住宅の増築に際しては、構造方法や基礎の接地面積が新旧でかなりことなる可能性があり、既存基礎と増築基礎で基礎部分の鉛直方向及び水平方向の剛性や接地面の地盤支持力がかなり異なることが考えられるので、増改築によって異なる基礎形式となる場合には十分な注意が必要と考えられる。そのほか、土台から上が地震被害のために解体・撤去され、無筋コンクリート造等の基礎が残されている場合もあったが、アンカーボルトがほとんど設置されていないものも認められた（写真-9）。

写真-8 ブロック基礎による増築部の被害
土台基礎の外周に設けたブロック基礎の増築部
ブロック基礎が破壊して外壁等が沈下し、上部構造の変形を増大させたと考えられる例

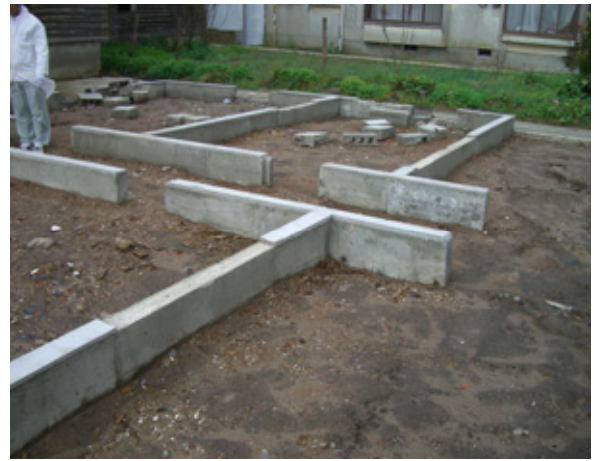
写真-9 アンカーボルトが乏しい基礎
無筋コンクリートの基礎

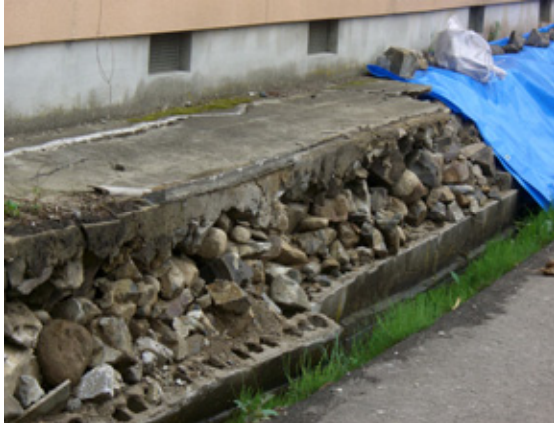
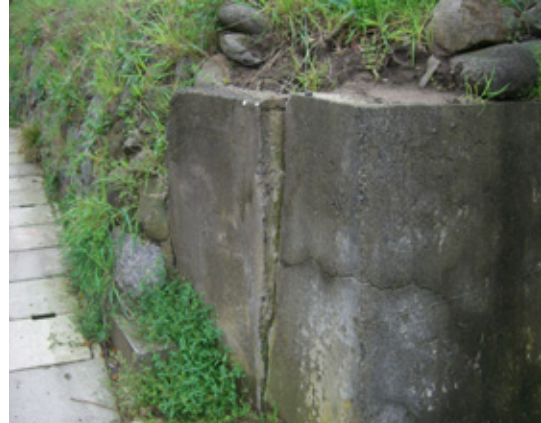
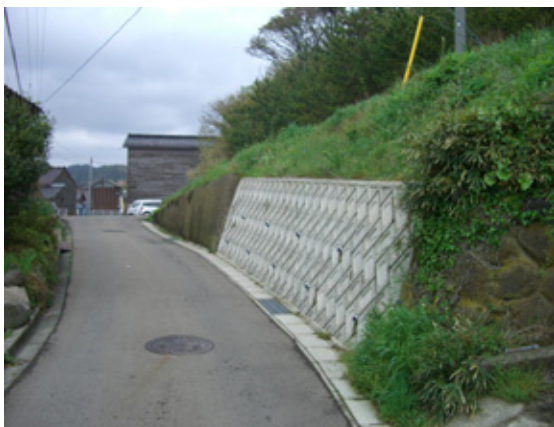
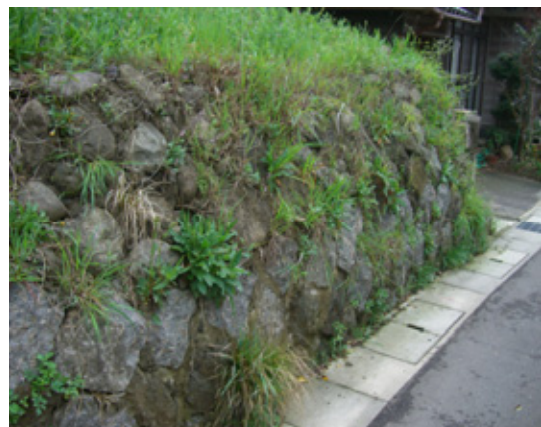
道下地区の市街地の中心は、ほぼ平坦であるが、中心市街地の北側の八ヶ川沿いは一段低くなっており、また南側の山地は一段高くなっているため、**写真-11** に示した擁壁や斜面が高低差のある範囲で数多く認められるが、新潟県中越地震や福岡県西方地震で多数認められたような擁壁等の崩壊は、一部を除き、認められなかった。空石積みと思われる石積みも多数認められたが、全体的にみると被害は比較的軽微であると思われる。また、**写真-12** は、門前町道下の山側の斜面で確認したL型擁壁(山側の水田と一段低くなった海側の水田を隔てる道路擁壁と考えられる)の被害例である。高さ1.5m程度の擁壁が50cm程度前面側に押し出されていた。なお、門前町道下では、上記のほか、国道から下段側の川沿いでブロック擁壁が大きく割り裂けている状況が確認できたが、断層の影響と考えられている(**写真-13**)。

写真-11 道下地区の土留め・擁壁の状況

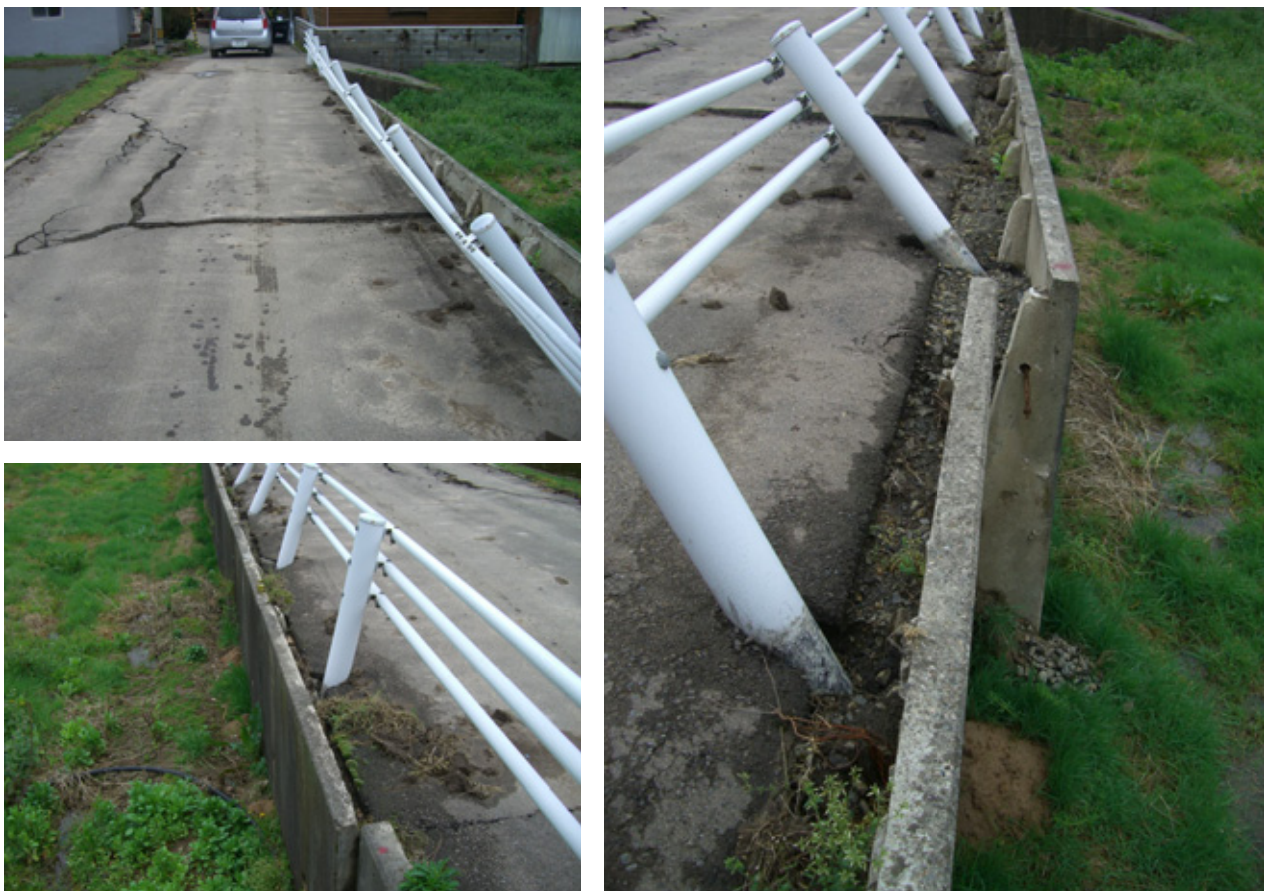
写真-12 L型コンクリート擁壁の被害例

壁高 1.5m 程度の L 型コンクリート擁壁が最大 50cm 程度前面側に押し出された例
背面側に道路・水田があり、道路全体が大きく前面側に変形したと考えられる。

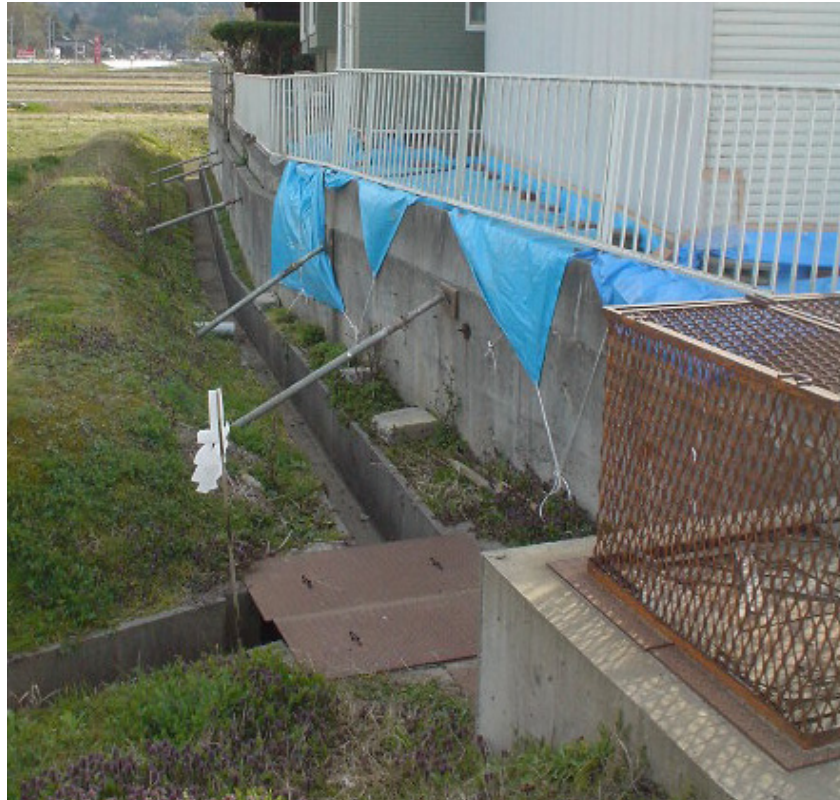
そのほか、移動中にコンクリート造擁壁などの被害もいくつか確認できた。**写真-14** は被害例であるが、土圧増加や沈下などによるコンクリート壁体の一造擁壁の縦壁の損傷・傾斜、コーナー部のひび割れ、増し積まれた上部のブロック壁の崩壊などが発生していた。被害が生じた擁壁のなかには、**写真-6** に示した住宅のブロック基礎と同様、ブロック等による壁材のモルタルやコンクリートで覆ったものもあった。現行規定を満足しない擁壁が大きく前傾する要因のひとつには、背面地盤や基礎周辺の液状化等による土圧増や基礎の沈下、壁体の破壊などが考えられるが、詳細は不明であり、擁壁の構造方法と背面地盤の土性などを詳細に調査することが必要であり、合理的な補修・補強方法などの検討が今後重要である。

ブロック 2 段積み、擁壁の沈下と傾斜、高さ約 1.5m

写真-14 コンクリート造擁壁の被害例（輪島市、志賀町）
 （地震時の土圧増加、沈下等による縦壁の損傷・傾斜やコーナー部の損傷、増し積み部の崩壊など）

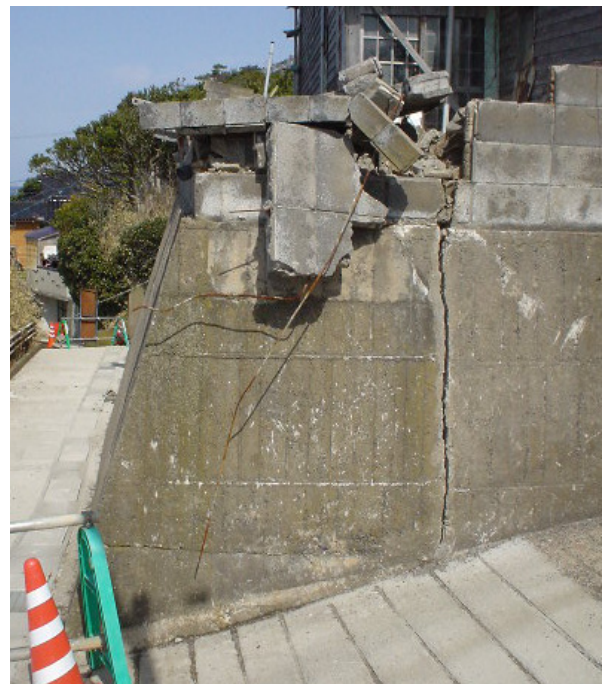
重力式（無筋、頂部は増積み）、高さ約 2～3m

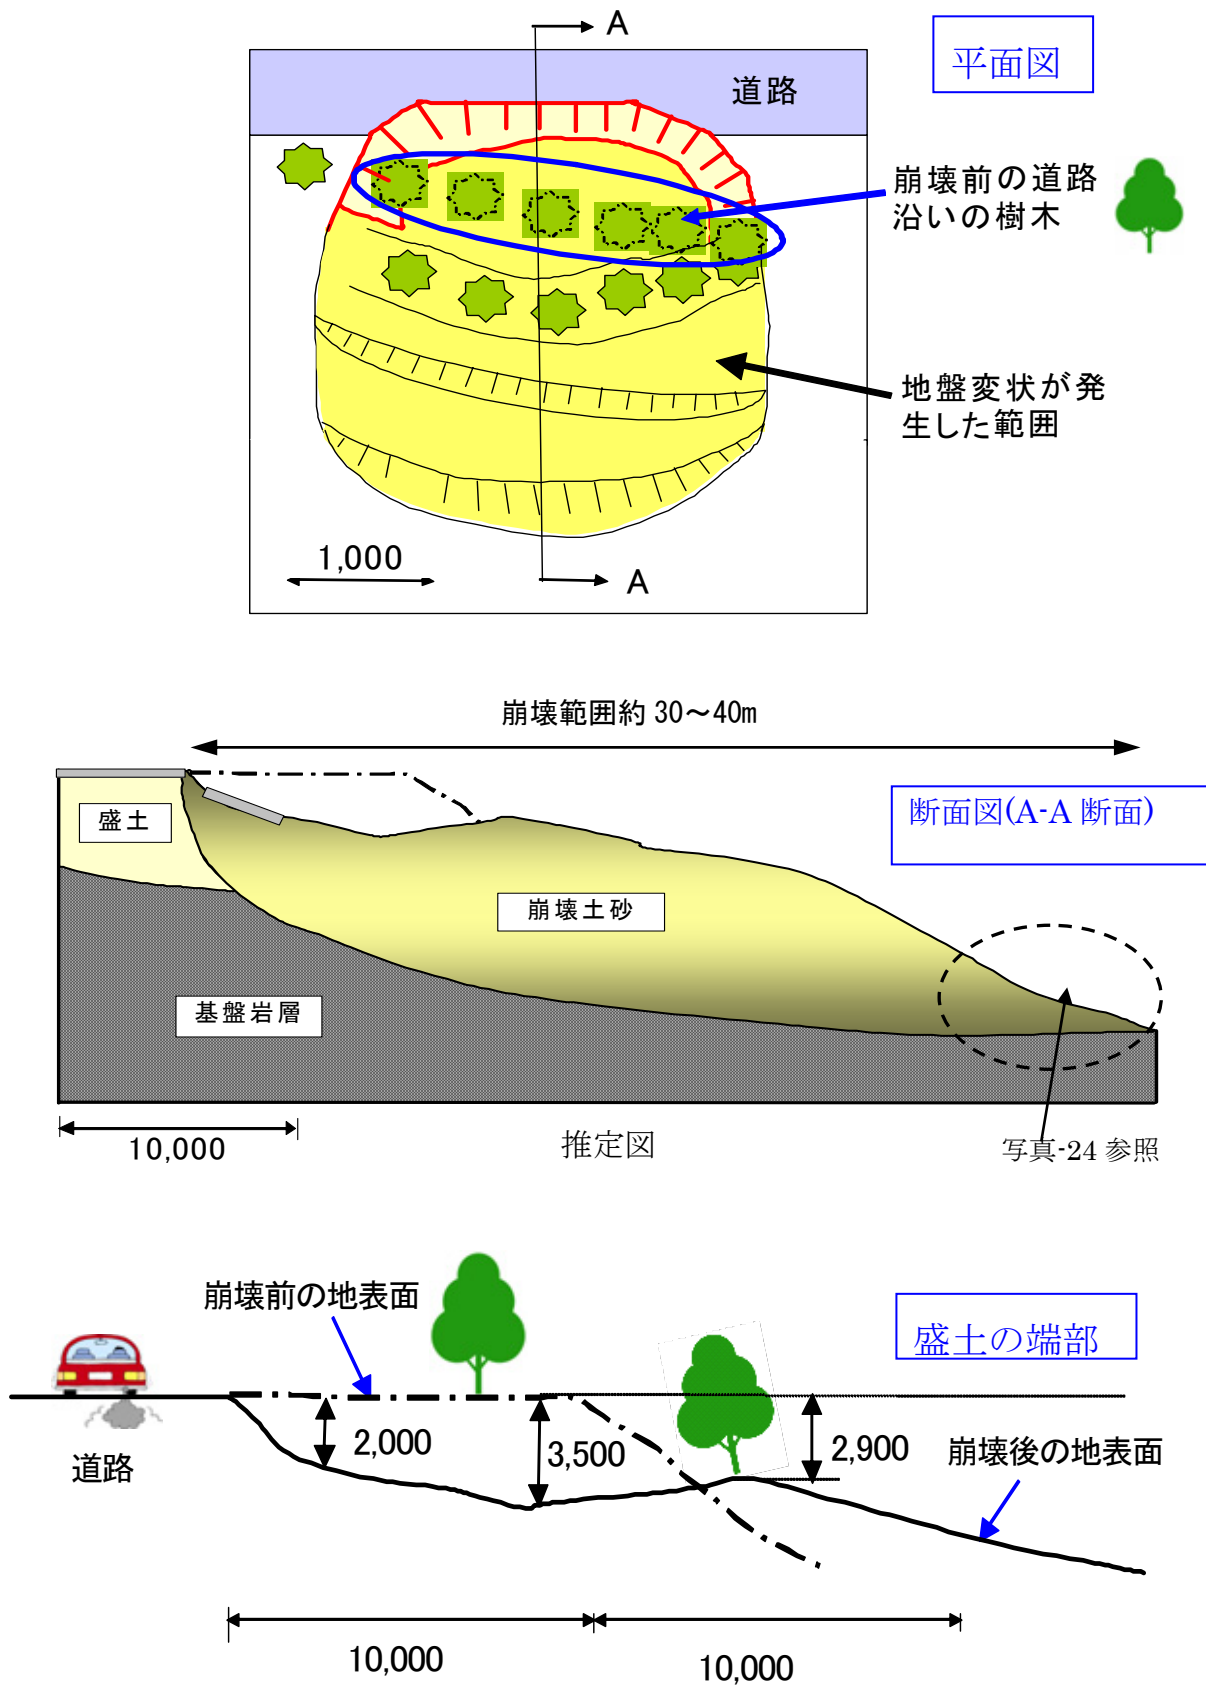
図-34 には、当該敷地周辺の状況と当該敷地で実施したスウェーデン式サウンディングと表面波探査の調査位置を示す。**図-35** には、盛土端部の道路際から崖地で発生した地すべりの発生状況を示す。地すべりの規模は幅 20~30m、長さ 30~40m である。道路の外周に植えられた樹木の位置から判断すると、盛土端部は水平外側に約 6m、鉛直下方に約 2~3m 移動していたと考えられる。

図-35 地すべり等による地盤崩壊の状況 (造成地における盛土端部)

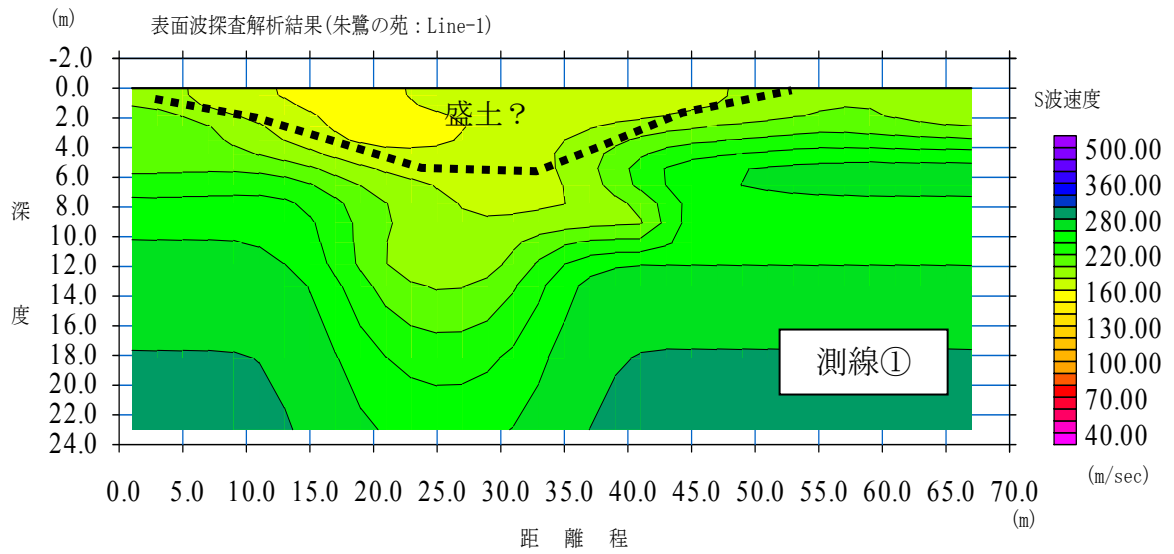
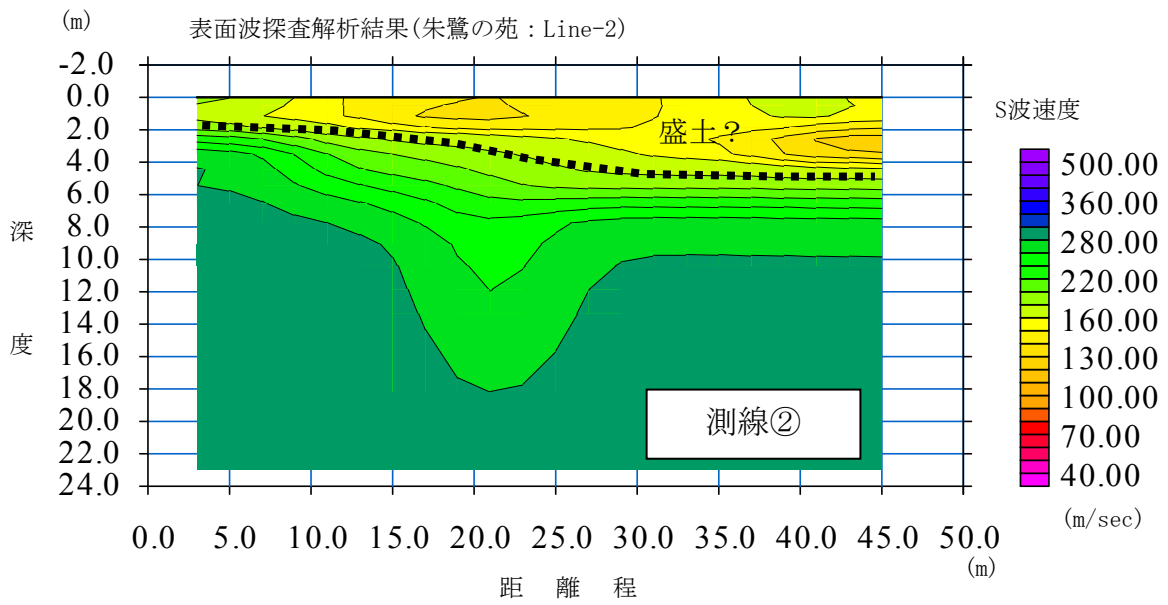
測線①の表面波探査の結果から判断すると、崩壊した部分は $V_s=150\text{m/s}$ 前後の谷状の凹み部分の上部にある軟弱層が主体であり、この部分が自沈層を多く含む盛土層と考えられる。測線②の結果においても、崩壊した方向の延長線上の表層部分は測線①の凹みの上の部分とほぼ同等の S 波速度の値を示しており、この表層部も盛土に相当すると考えられる。盛土の厚さは、盛土端部において約 5m であるが、崩壊規模は道路面から直行方向に長さ（奥行き）30~40m 程度に達していることや地すべりの形態が円弧すべりに近く下方に落ち込んでいる状況を考えると、すべり面は極く表層部の自沈層だけでなく、盛土以深の砂・礫層等に達している可能性も考えられる。また、表面波探査の結果から判断すると強固な地層は、測線①で深度 15~20m 以深に存する $V_s>300\text{m/s}$ の基盤層（安山岩質凝灰岩など）であり、この上部の地層（ $V_s<\text{概ね } 200\text{m/s}$ ）で地すべりが発生したと考えられる。

図-37 崩壊斜面付近での表面波探査の結果 (S波速度構造図)

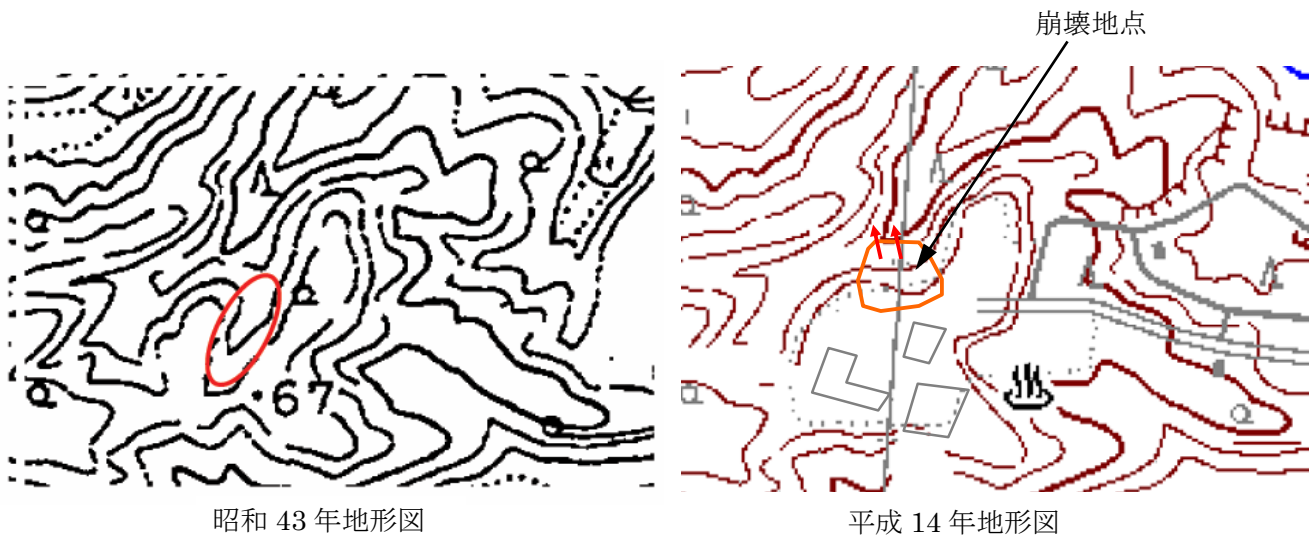
図-38 には、当該敷地周辺における地形図の変遷を示している。1968 年と 2002 年の地形図から判断すると、地すべりが生じた地点は谷を埋めた部分であることがわかる。**図-39** は、地形図に示された等高線をデジタル化して重ね合わせた敷地周辺の切盛図であるが、地すべりが発生した地点の周辺が厚く盛り立てた部分であることがわかる。地図の精度が十分でないので、盛土厚さや位置にかなりの誤差を含んでいると考えられるが、盛土厚が 10m を超える範囲の近傍で崩壊が生じたと思われる。

図-38 新旧の地形図からみた土地の改変と切盛の関係
 (地図：国土地理院の地図に加筆し)
