「平成20年岩手・宮城内陸地震」調査報告会

平成20年岩手・宮城内陸地震 におけるダム調査

平成20年8月26日

独立行政法人土木研究所

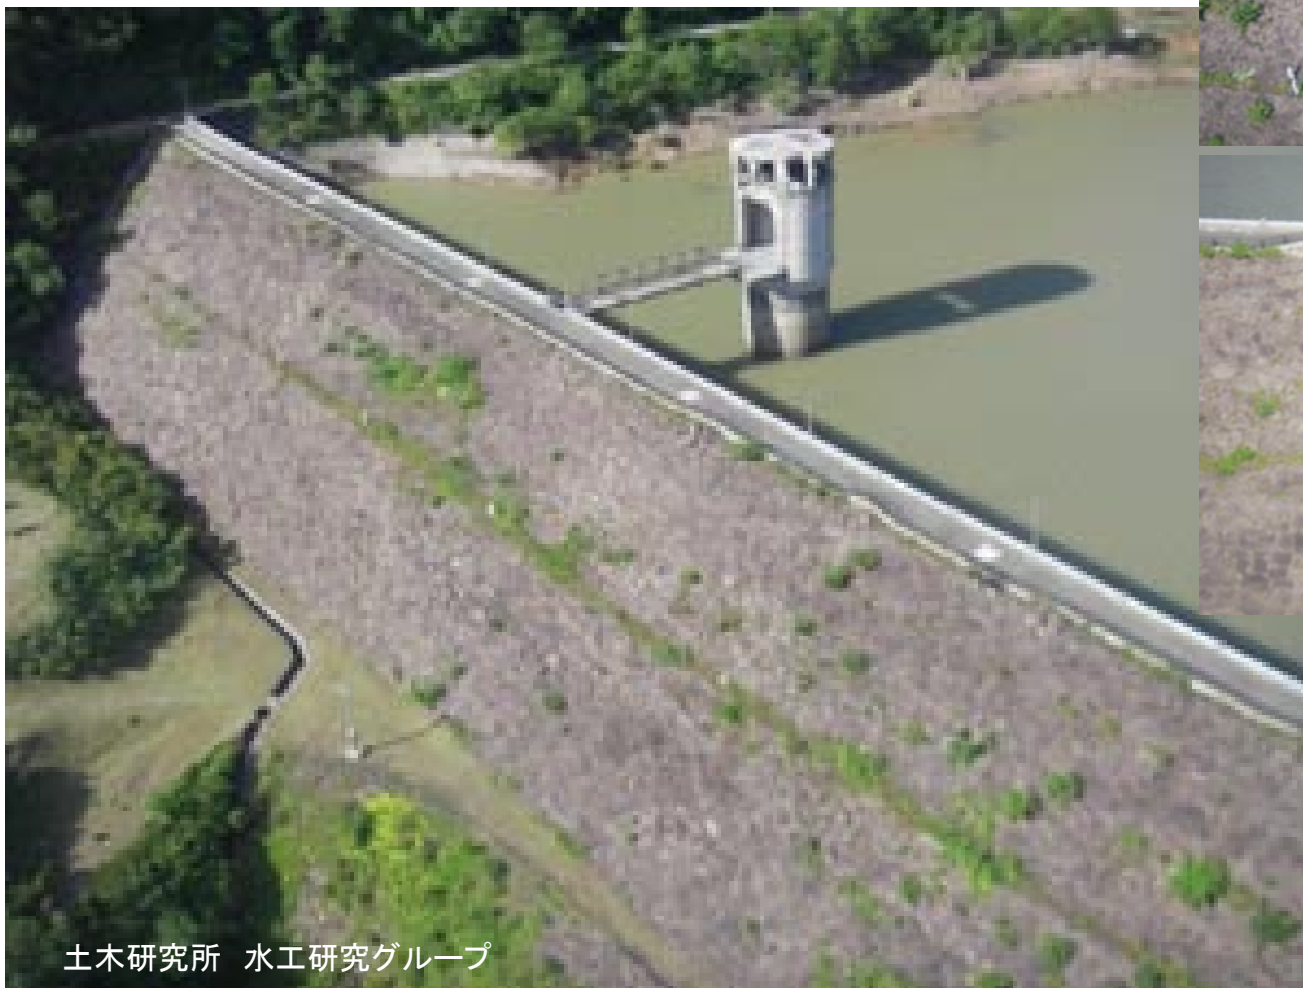
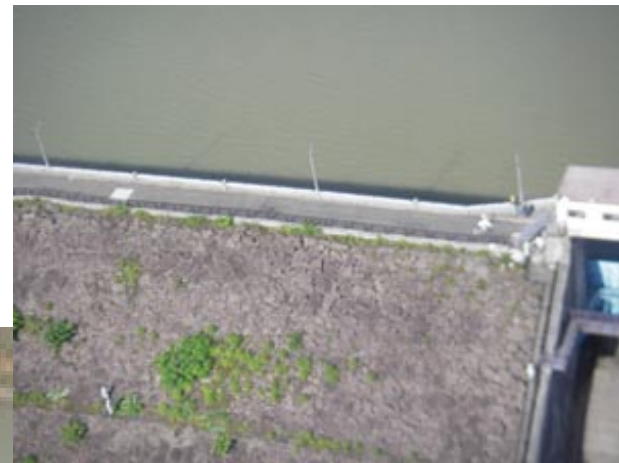
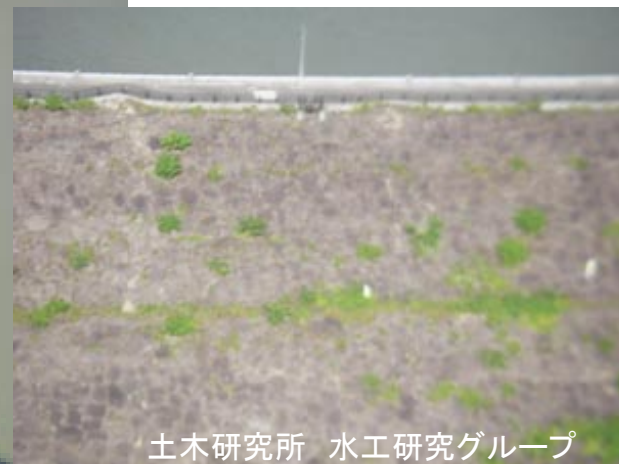
石淵ダム

天端舗装の波打ちと下流法肩部における突出部の状況（2008年6月15日撮影）

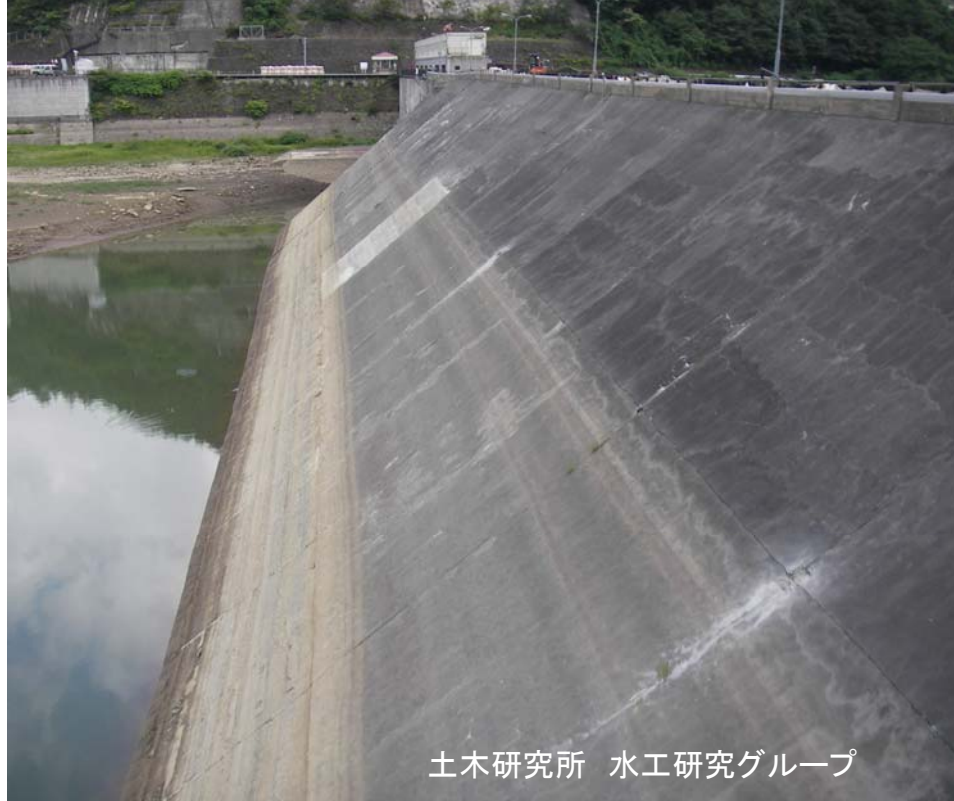
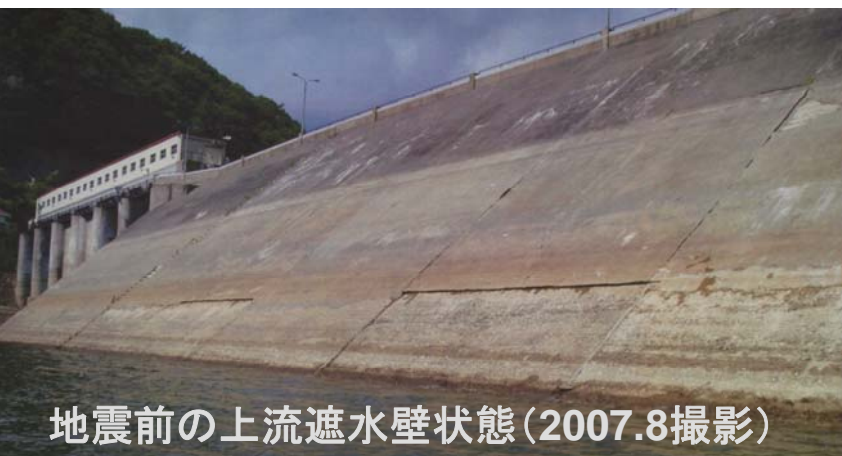
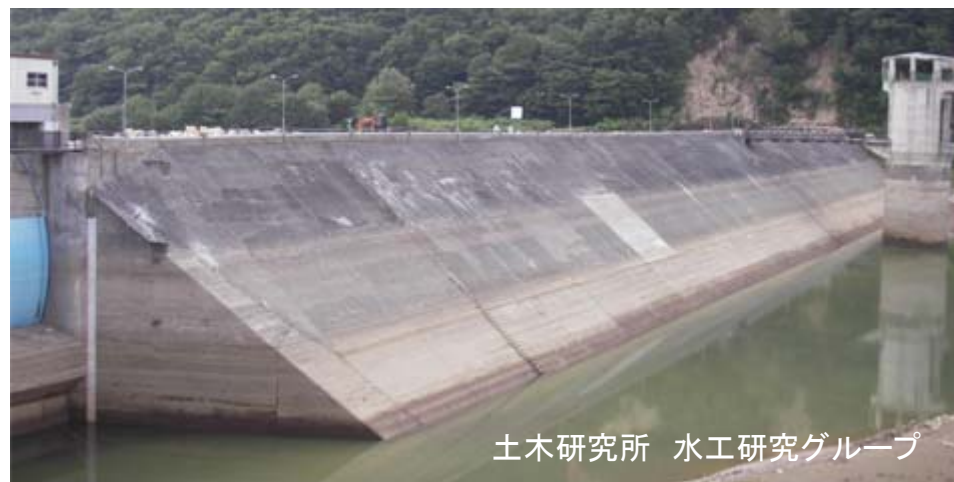
石淵ダム (上流面)

上流コンクリート遮水壁の状況 (2008年8月11日撮影)

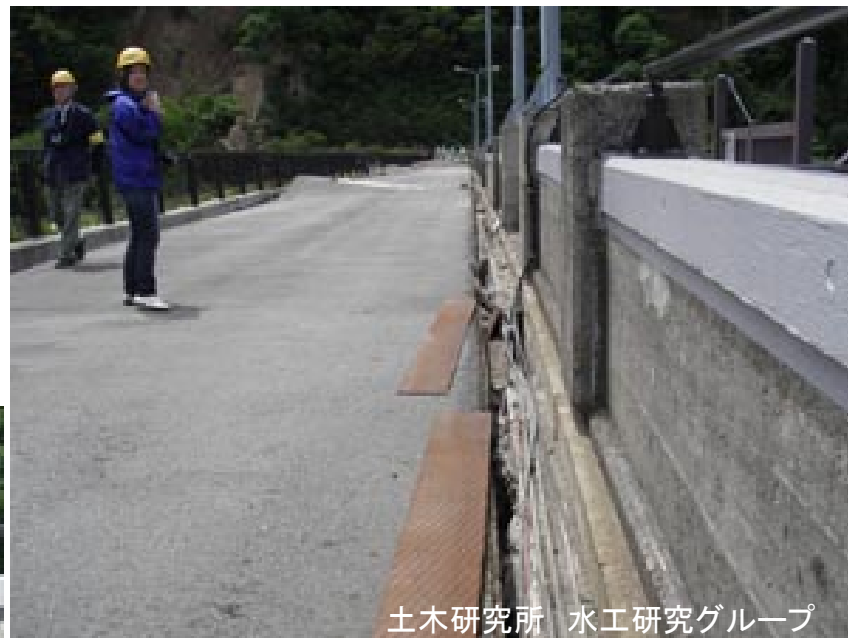
天端上下流法肩の開き

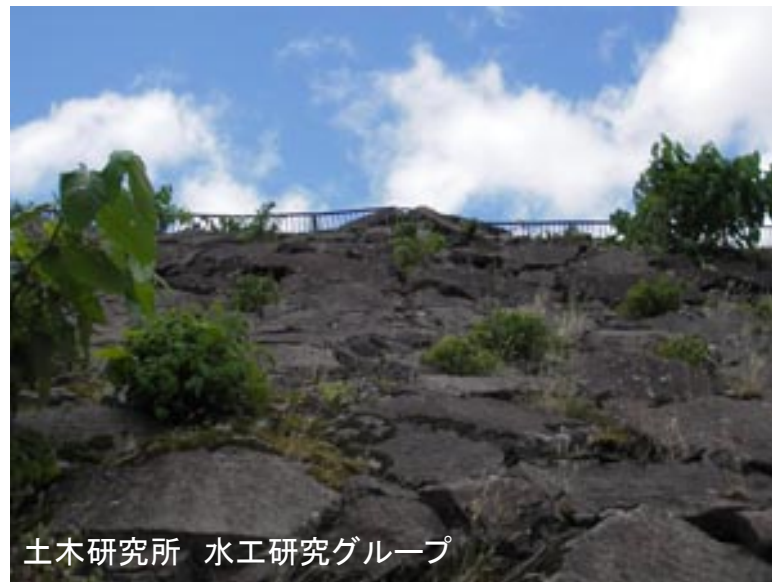
建設時(投石工法)のピアの天端の突出

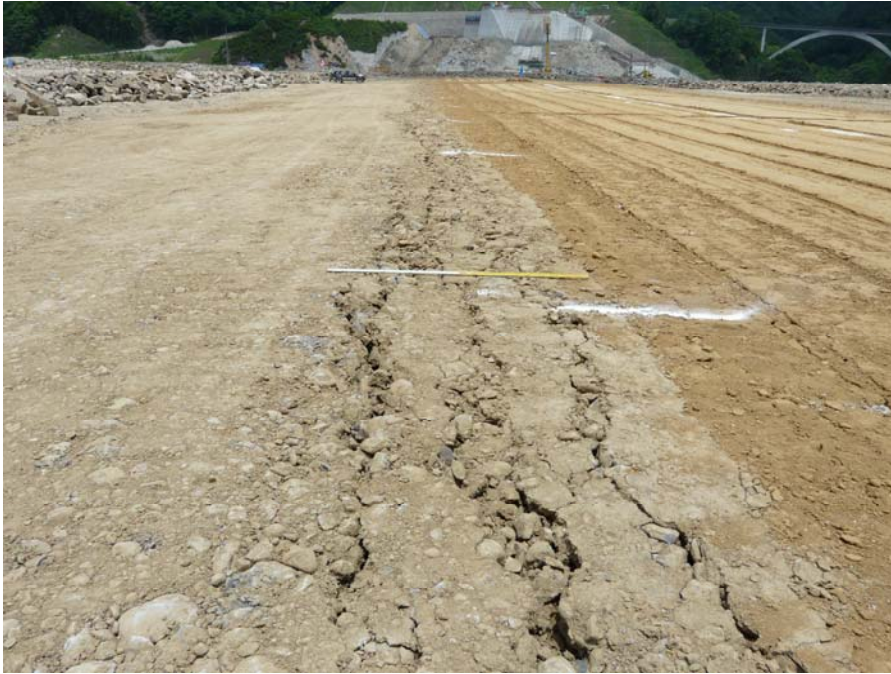
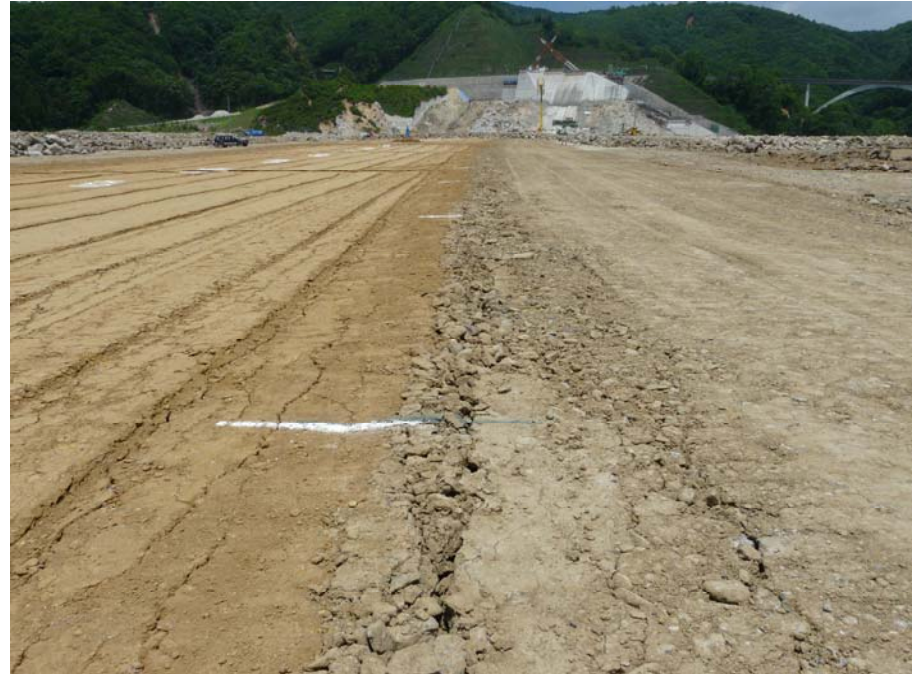
胆沢ダム

堤体盛立面に生じた亀裂

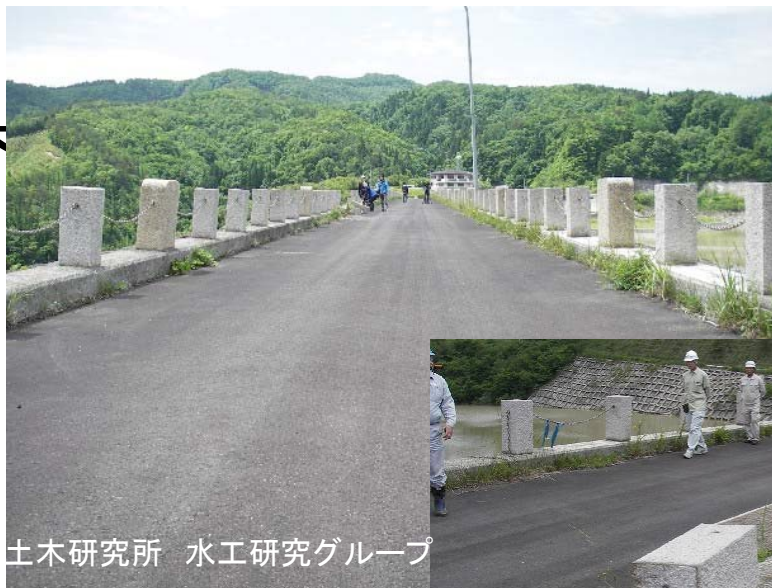
天端上流法肩沈下量: 20cm

堤体天端に顕著な亀裂なし

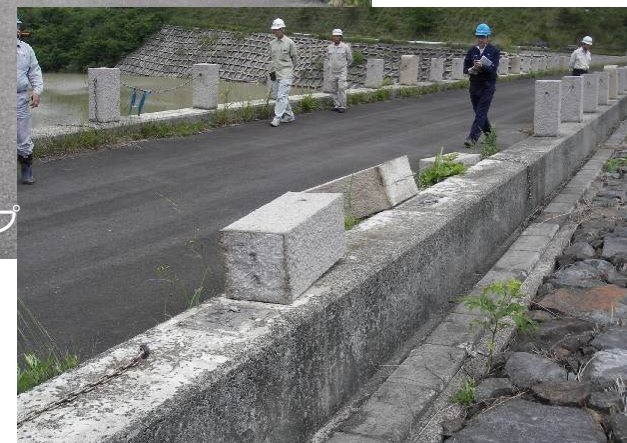
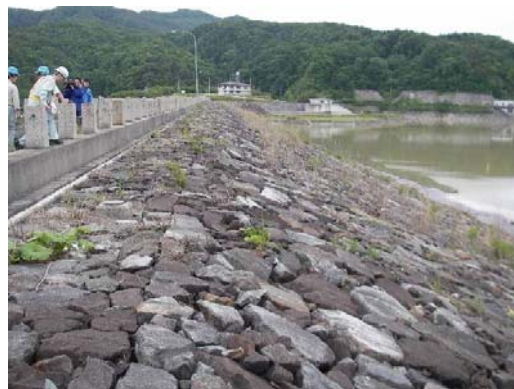
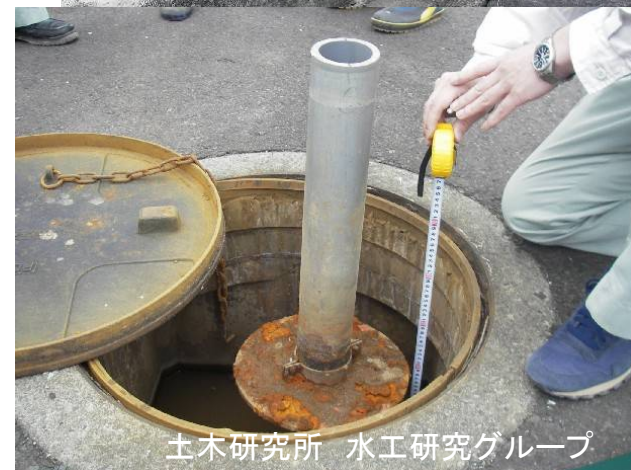
堤体沈下による層別沈下計パイプの突出し(約40cm)

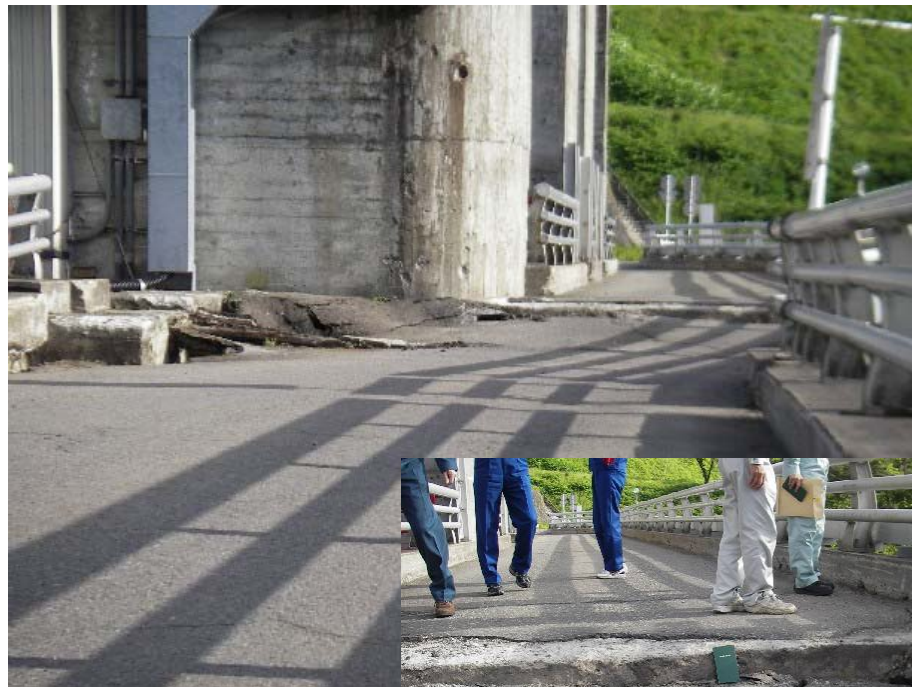
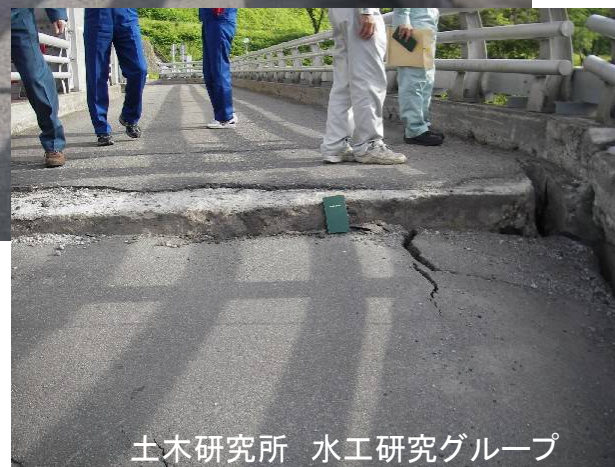
堤体天端の洪水吐きとの境界の段差(約15cm)

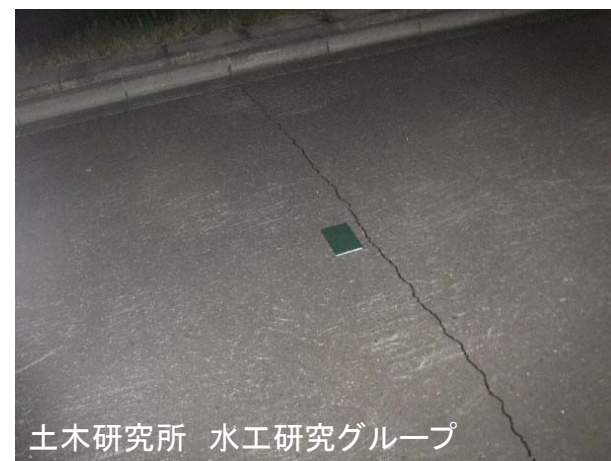
天端舗装の横クラック

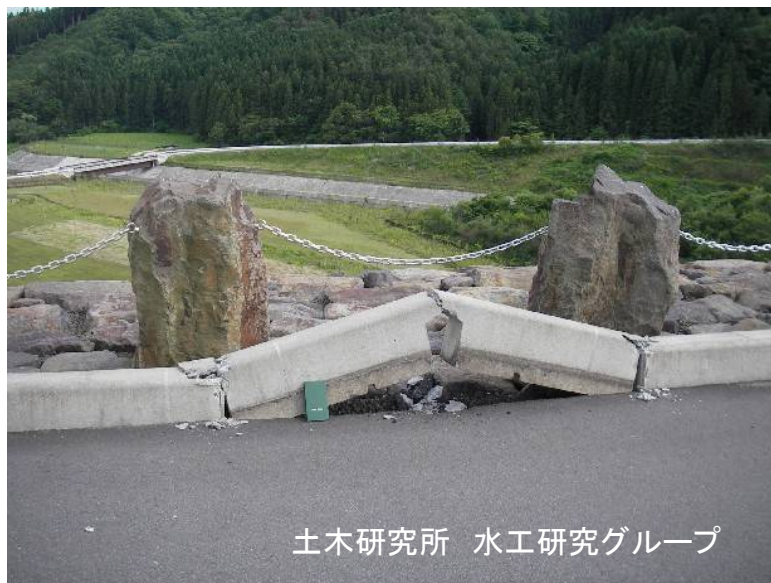
天端舗装の縁石の損傷
