「平成20年岩手・宮城内陸地震」調査報告会 建築物の調査結果報告

独立行政法人建築研究所
構造研究グループ 上席研究員
河合直人

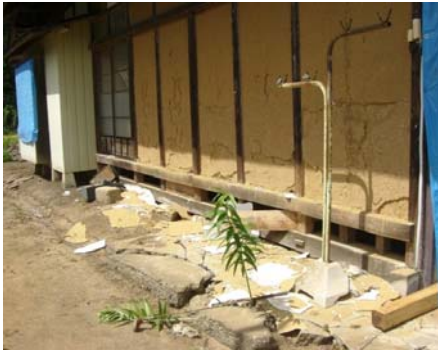
土壁の剥落(栗原市栗駒沼倉)

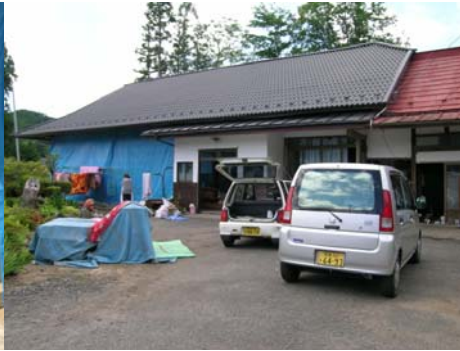
建物外観(同)

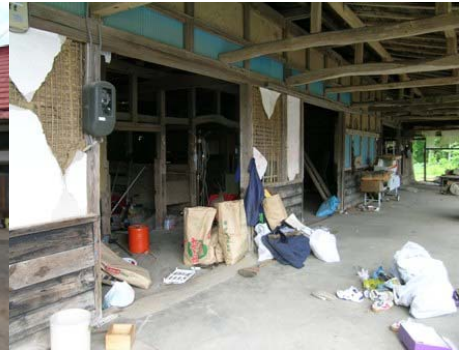
土壁の剥落(同・牛小屋部分)

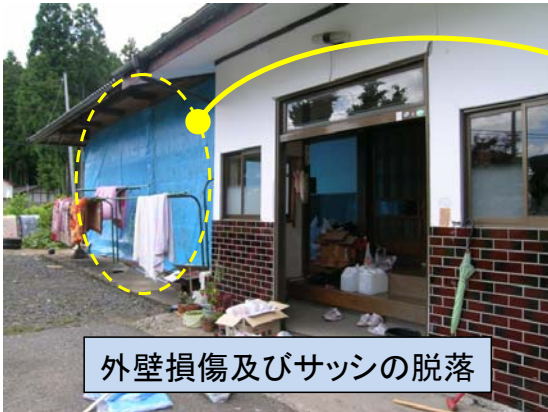
外壁損傷及びサッシの脱落

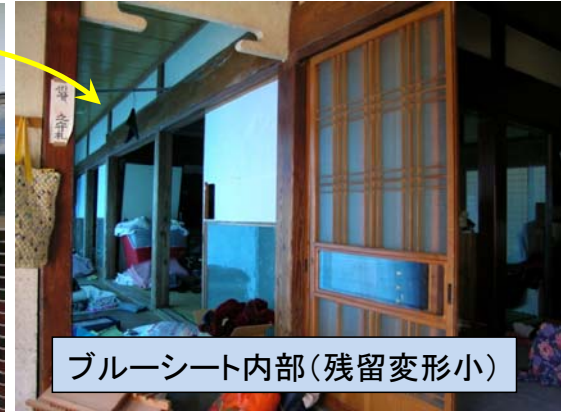
ブルーシート内部(残留変形小)

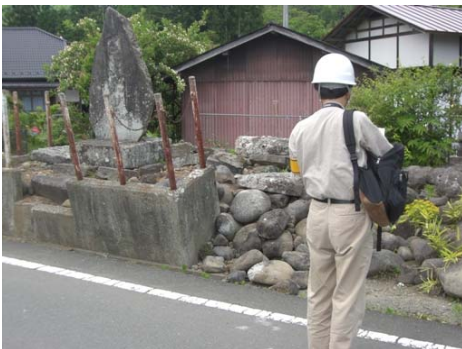
石積み・擁壁の崩落

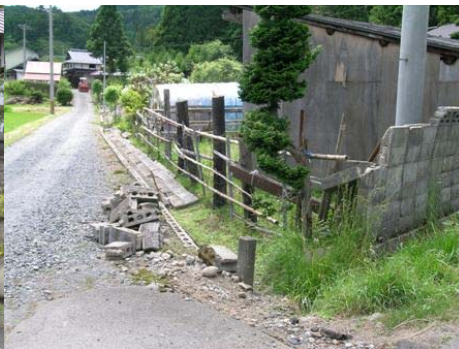
無筋コンクリートブロック塀の倒壊

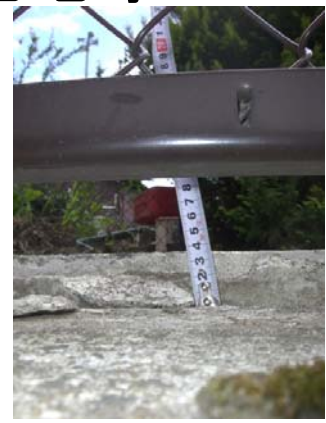
水路際の地盤沈下(約3cm)

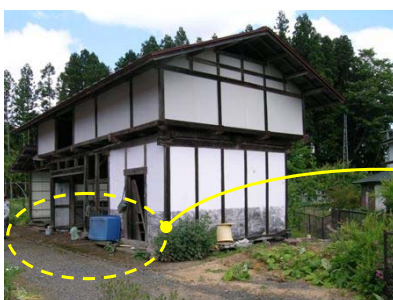
納屋(置き基礎・無被害)

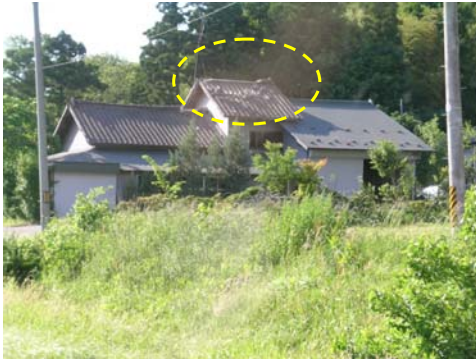
棟瓦脱落(大崎市上野目)

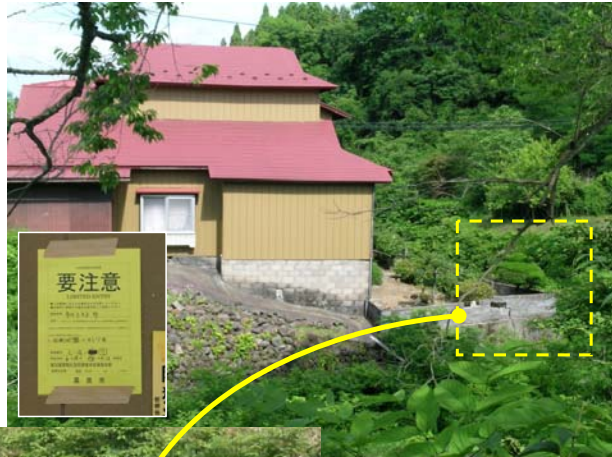
「西側地盤に亀裂あり」として要注意判定を受けた建築物
(栗原市鶯沢)

- ・石積みの離間
- ・擁壁の損傷

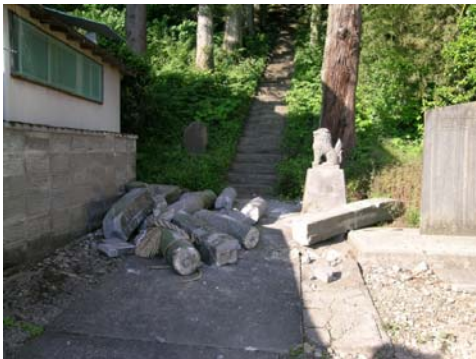
鳥居倒壊(除去済み)(大崎市上野目)

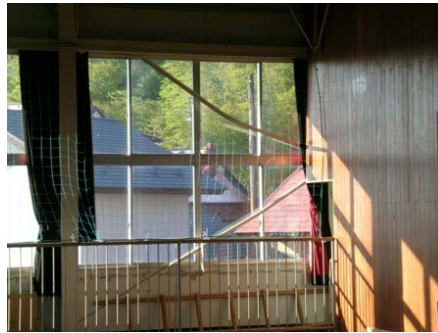
鉄骨ブレース座屈+破断
(全数)

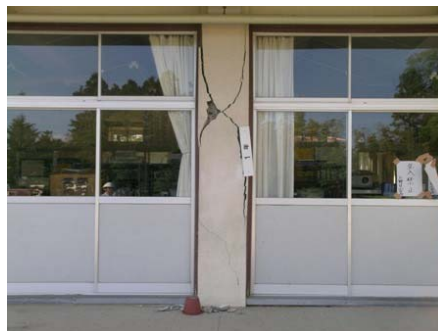
1F東側柱せん断ひび割れ
(ほぼ全数)

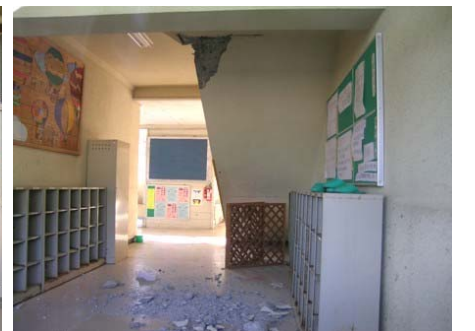
階段部損傷

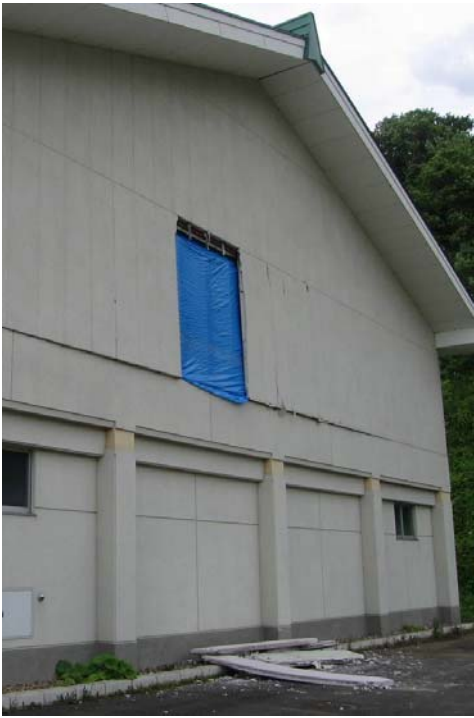
外装ALCパネル脱落
(学校体育館A)

- 建築物の構造的な被害は震度の割に少なかった。これは、主に地震動の特徴によるものと考えられる。
→応急危険度判定の結果等によると、木造住宅の振動的被害もあり。継続して情報収集を行う。
- 非構造部材については、過去の被害地震と同様の傾向が見られた。
→これまで同様、構造部材への緊結など、設計ディテールの周知に努める。
- 免震建築物については、設計地震動に達しない範囲であったが、効果が発揮されたものがあった。
→周囲公開記録等を用いた応答解析を行い、免震挙動(効果)の推測及び確認を行う。
- 余震観測については、K-net (MYG004築館、MYG005鳴子)周囲での観測を継続中
→建築物への入力という観点からも整理を行う。

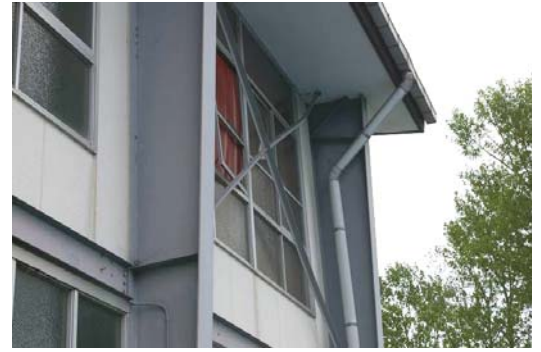
ブレース座屈箇所の窓ガラスの破損(学校体育館B)

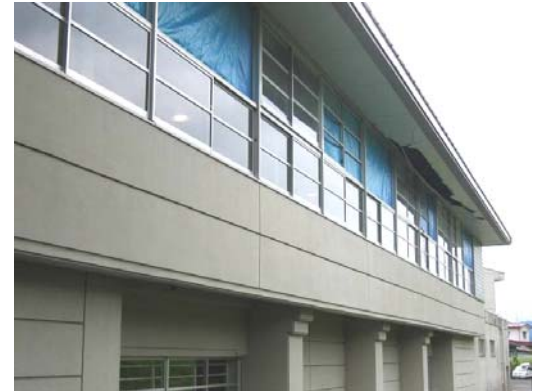
桁行方向の窓ガラス破損及び軒天落下(学校体育館C)

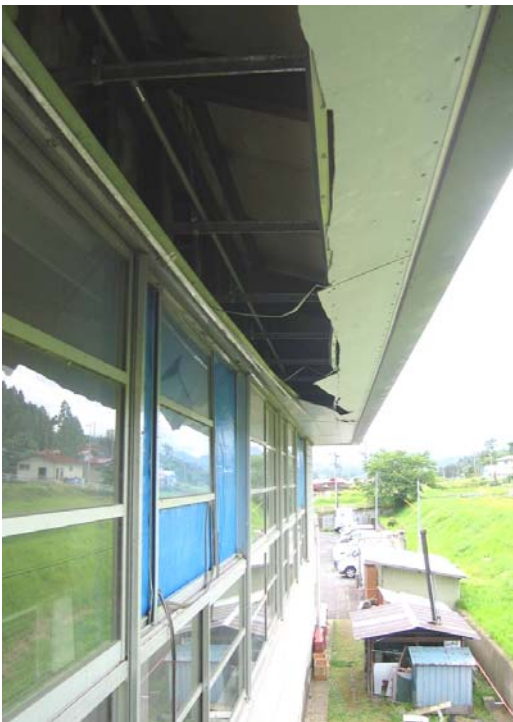
体育館軒天の天井板の被害
(学校体育館C)

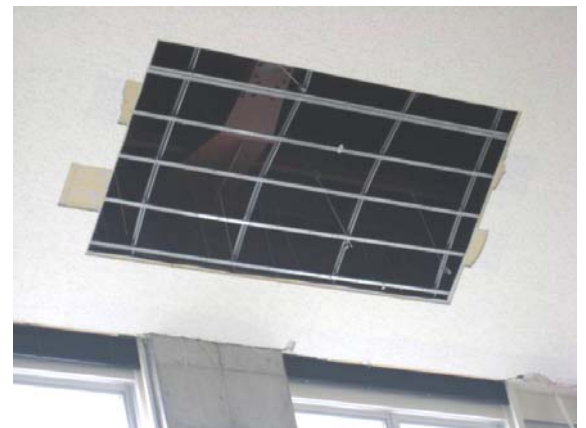
アリーナ天井板の被害(公共体育施設D)

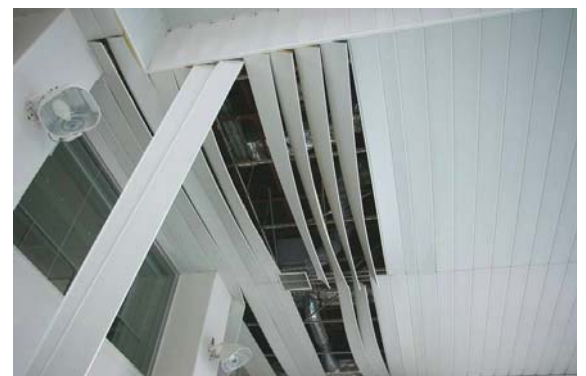
天井板の被害(同 屋内プール)

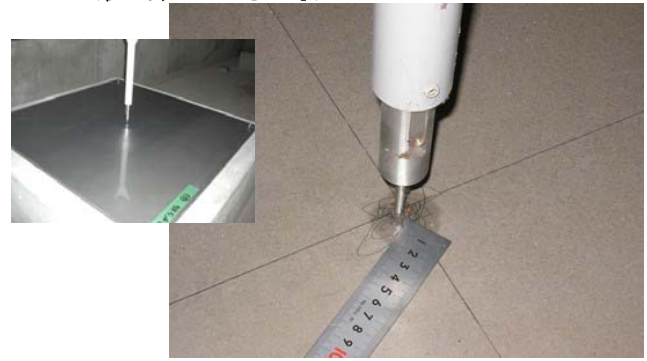
けがき変位計による計測(本震直後・最大3.7cm)

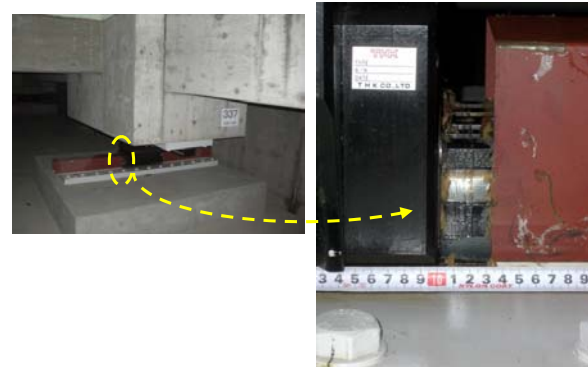
転がり支承カバーの残留変位(3cm程度)
