第4章 目次(4-1~4-8)

4．非構造部材の被害

4.1 調査概要

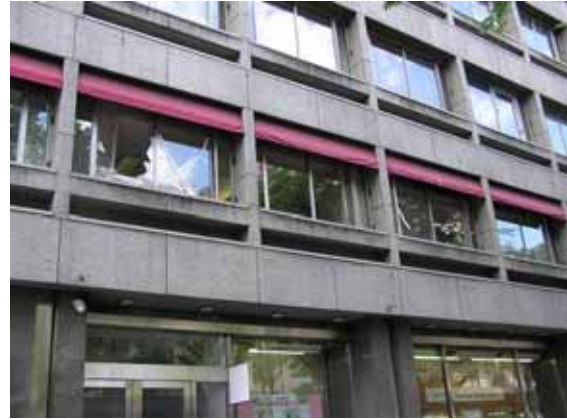
- ・今回の地震による被害は、窓ガラスの破損、内装間仕切りRC壁のひび割れ、エキスパンションジョイントの被害、タイルの剥落等である。避難階段周辺以外は構造体は仕上材で覆われており、確認した範囲では構造体のひび割れ等は見られなかった。
- ・破損落下のあった窓ガラスは、現地調査時にはガラスを取り外して開口を合板で塞いであった。被害としては、はめころし窓に硬化性パテでとめたガラスが2階で3枚、4階で1枚割れたとのことであり、全体でガラスを28枚取替えたとのこと。平成9年の耐震改修の際に補強を行った3階はガラスの破損は見られなかった。

- ・過去の地震被害については、1978年の地震で窓ガラスが割れ、2003年の地震で窓ガラス1枚にひびが入ったとのことであり、2005年の地震では窓ガラスに被害が出た記憶はないとのこと。今回被害のあった窓ガラスは竣工時からのものであり、ガラスを取り外した際、ガラスをとめていたパテは非常に硬化していたとのこと。

写真-4.2 2階窓ガラスの被害状況（仙台市提供）

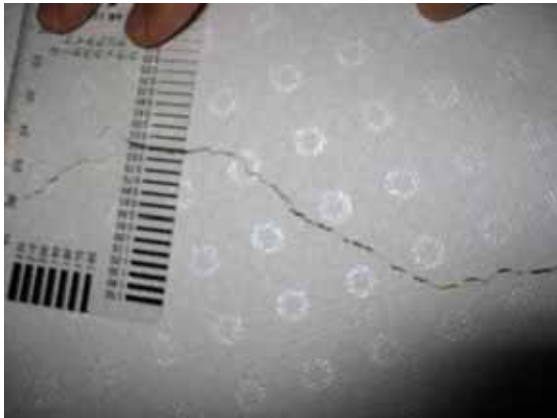
- ・4階の内装間仕切りRC壁（東西方向）は、仕上げ材の損傷状態からひび割れが生じていることが見て取れた。東西方向である桁行き方向の壁に大きな亀裂が生じたと考えられる。
- ・タイルの剥落は、3階の洗面所と地下階への階段脇の壁で見られた。洗面所のタイルの剥落箇所では下地コンクリート壁にひび割れが生じていた。地下階への階段脇の剥落箇所では、既存タイルの上に改修施工したタイルが剥落しており、剥落箇所以外でもタイルの浮きが確認された。

写真-4.3 4階の内壁RC壁に見られた亀裂

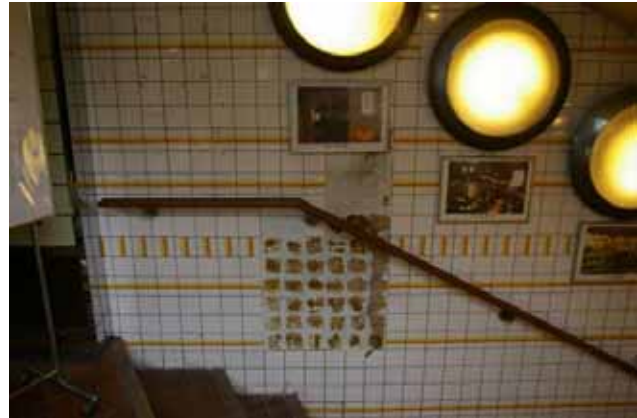
写真-4.4 地下1階への階段で剥落したタイル

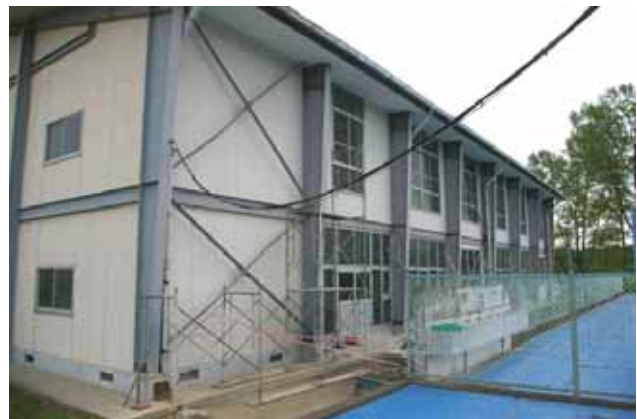
- ・竣工年不詳。中学校の体育館。
- ・ほぼ南北方向の桁行方向に7スパン、東西の張間方向6スパンのS造体育館。主屋西側に下屋がある。L形鋼によるブレースが桁行方向の両隅2スパンと真ん中1スパンの計3スパンに入っている。
- ・応急危険度判定で「危険」と判定されており、現地調査時には立入禁止であった。
- ・今回の地震による被害は、柱脚部コンクリートの亀裂、引き違い窓や出入り口ドアのガラスの破損等が見られた。被害は下屋のない東側桁行構面に集中していた。
- ・下屋がない側の桁行方向のブレースが全て座屈していた。下屋側の桁行方向のブレースには座屈は見られなかった。

写真-4.6 ブレースが座屈した東側桁行構面

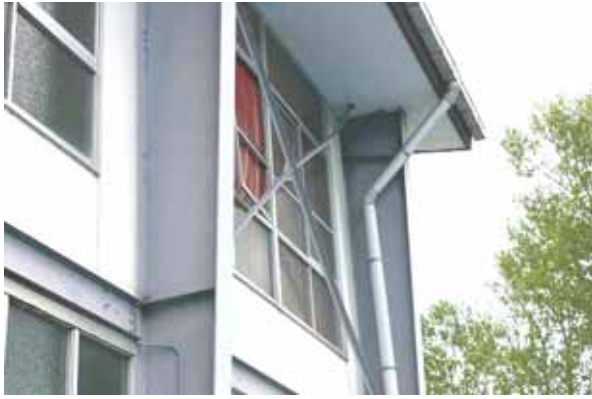
写真-4.7 座屈したブレースと破損した窓ガラス

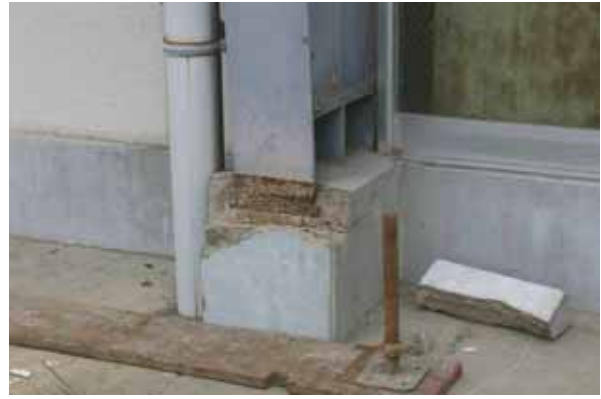
写真-4.8 コンクリートが剥落した鉄骨柱脚

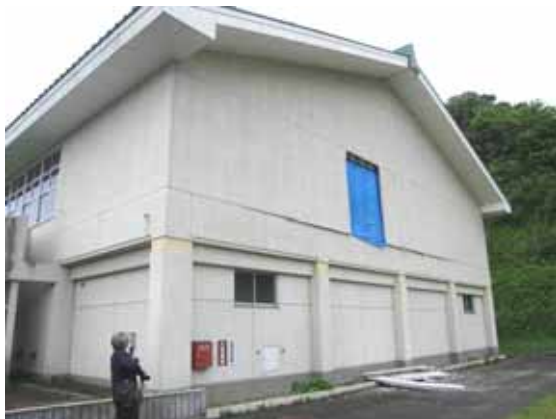
- ・平成4年竣工の小学校体育館。1階はRC造、2階はS造。規模は、桁行方向は6スパン 33.6m、張間方向は4スパン 20.2m。ブレースは張間方向、桁行方向とも両端のスパンに入っている。
- ・外壁はALCパネル縦壁挿入筋工法。妻壁は、西面は無開口、東面は中央部及び両端に開口がある。
- ・今回の地震の被害としては、外壁のALCパネルの脱落等が見られた。
- ・西面の妻壁中央部のALCパネルが4枚脱落した。パネル下端の挿入筋と下地鉄骨の溶接部分が損傷していた。建物内ではアリーナのRC部に軽微なひび割れが見られ、ブレースには損傷は見られなかった。

写真-4.9 建物CのALCパネル脱落状況

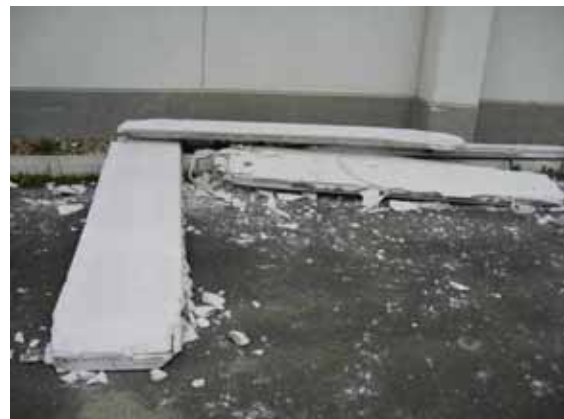
写真-4.10 脱落したALCパネル

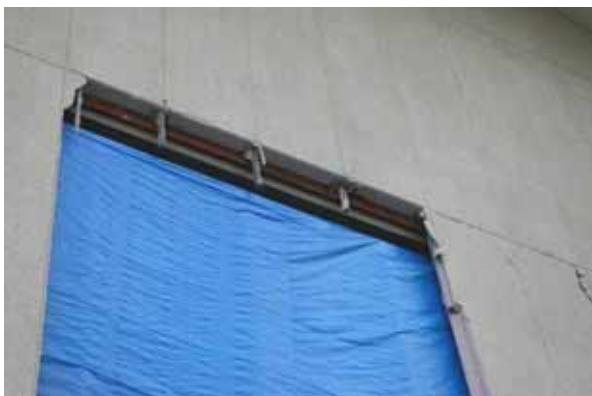
写真-4.11 ALCパネルの上部取付け部

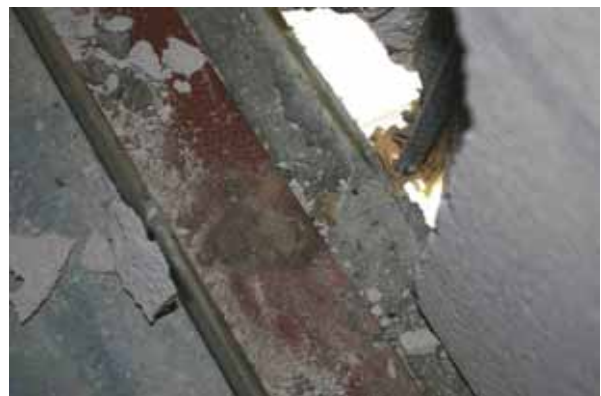
写真-4.12 溶接跡の見られるALCパネル下端部

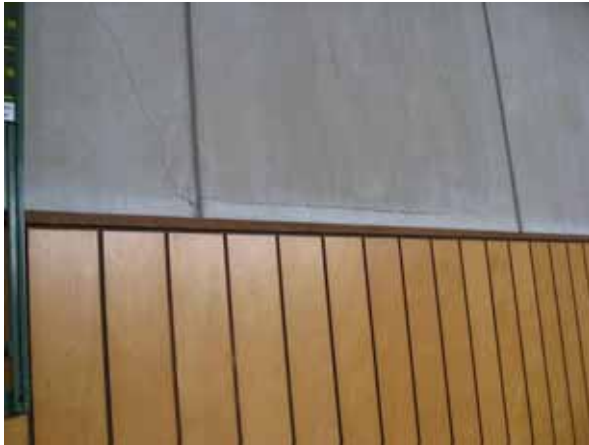
写真-4.13 アリーナ RC 壁の軽微なひび割れ

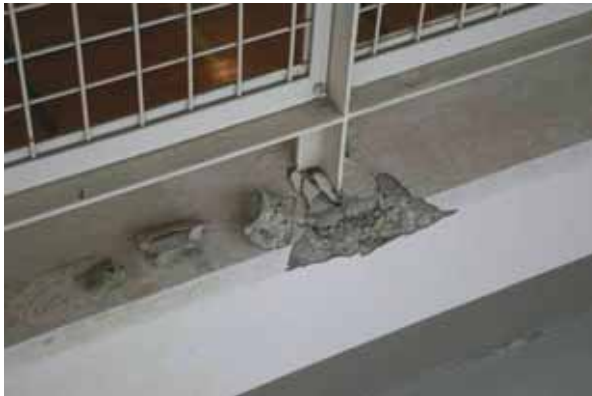
- ・ギャラリーの手すりの脚部が破損しており、箇所によっては以前に補修したような跡が見られた。
- ・軒天井が桁行方向の中程で損傷し、繊維強化セメント板が一部脱落していた。軒天井は建設時の設計図書によると、軽量鉄骨下地に繊維強化セメント板をとめ付けてアクリル樹脂エナメル塗りで仕上げたものである。軒天全体では、ねじ止め箇所が分からないように塗装で仕上げられている箇所と、天井板を丸ねじで固定しているのが見て取れる箇所があり、後者は地震以前に行われた改修によると考えられる。今回軒天が破損・脱落した箇所は後者の天井箇所である。

写真-4.17 ギャラリー手すりの脚部の損傷

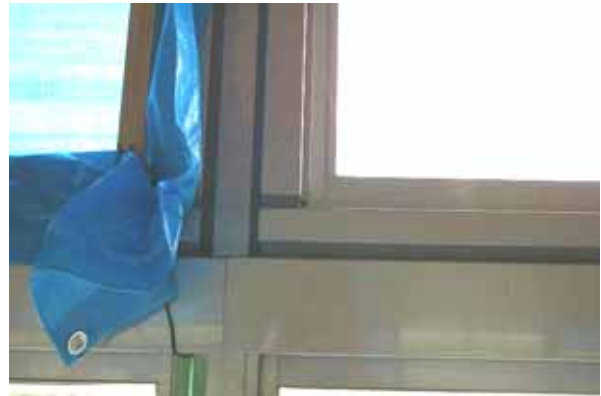
- ・現地調査の時点でサッシ障子がなかったりガラスが割れたりするなどしていたサッシは、元からのサッシのみの箇所で 17 箇所中の 14 箇所、元からのサッシ枠の内側に新たに窓サッシを施工した箇所で 3 箇所中の 1 箇所あった。
- ・ギャラリーにある柱の柱脚部にひび割れが見られた。
- ・ギャラリー桁行方向の開口の下にある RC 造の腰壁に補修の跡が多数見られた。

写真-4.18 以前に改修したと思われる窓サッシ

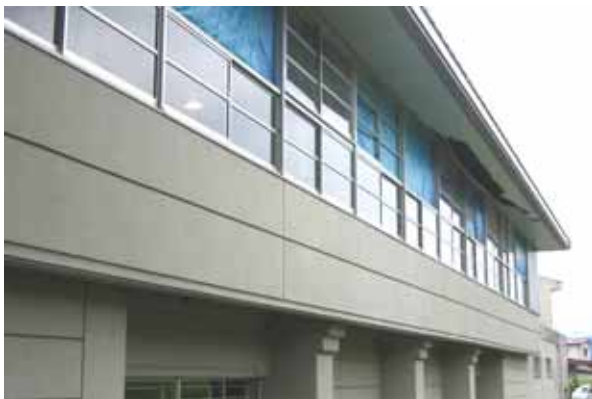
写真-4.19 桁行方向の中程で損傷した軒天井

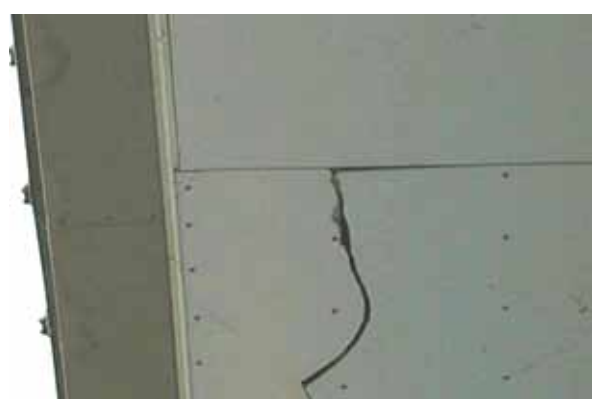
写真-4.20 軒天の破損状況ととめ付け状況

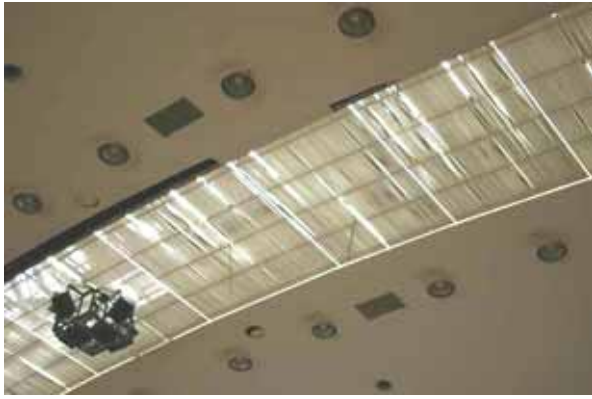
- ・体育館は屋根はS造、それ以外はRC造である。桁行方向7スパン42m、張間方向9スパン45mである。アリーナ上部は棟部分にトップライトが設けられており、それ以外の箇所は在来工法の天井が扁平なドーム状に張られている。天井下地の向きは、桁行方向が野縁方向、張間方向が野縁受け方向である。
- ・体育館の天井が、トップライト隣接部で細長い形に3箇所、外周柱近傍（柱から1m程度離れた部分）で板状に2箇所脱落していた。
- ・トップライト隣接部については、脱落箇所の状況から、野縁と天井板が脱落したとみられる。
- ・外周柱近傍では天井板とクリップ、ハンガーが脱落していたものの、野縁や野縁受けは脱落していない。天井板が脱落した箇所の天井裏の野縁を見ると、外周の柱などに衝突して座屈したような形状になっていた。
- ・張間方向の天井端部が外周の取り合い部で損傷していたものの、脱落した部分はなかった。
- ・施設関係者によると以前の地震で天井が破損した隅部は補修時にクリアランスを設けたとのことであり、今回は大きな被害は見られなかった。

写真-4.23 トップライト近傍での天井損傷状況

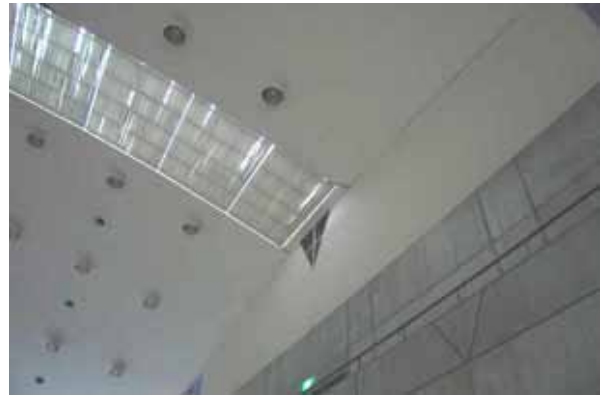
写真-4.24 妻面との取り合う天井損傷状況

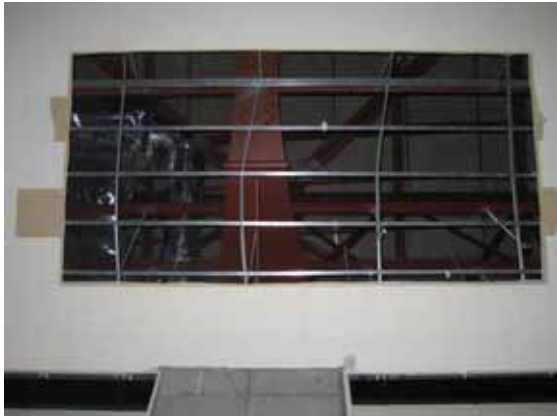
写真-4.25 天井板脱落箇所と下地材損傷状況

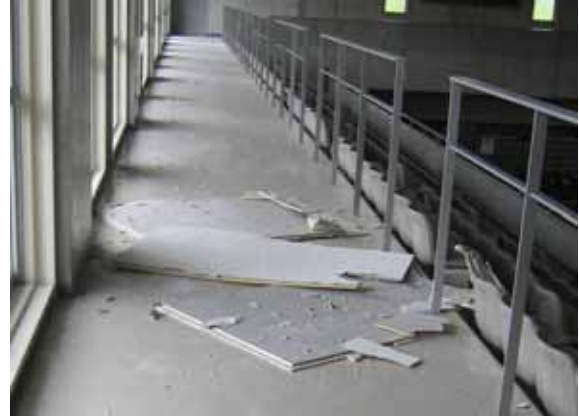
写真-4.26 脱落した天井板

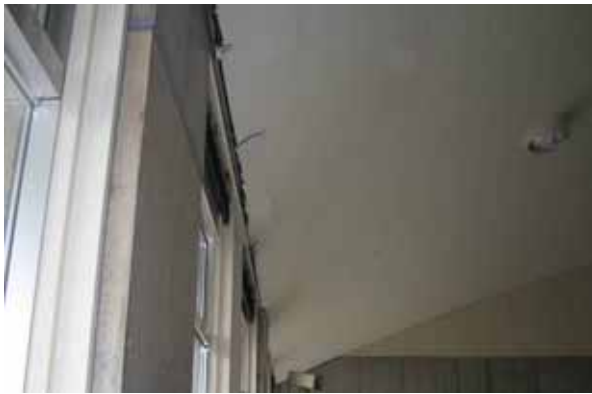
写真-4.27 桁行方向の取り合いでの天井損傷状況

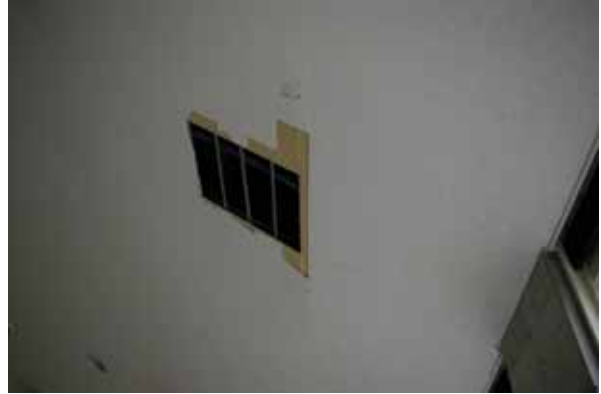
写真-4.28 天井板脱落箇所

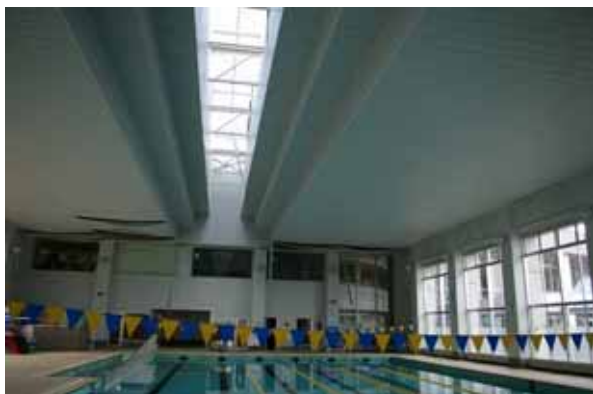
- ・屋内プールは屋根はS造、それ以外はRC造である。桁行方向7スパン34m、張間方向5スパン25mである。プール上部は棟部分にトップライトが設けられており、それ以外の箇所ははめ込み式の天井が水平方向に張られている。
- ・天井は、天井下地材に専用の金属下地材を取付け、そこに孔あきアルミパネルにグラスウールを裏打ちしたパネルをはめ込んだり、ねじでとめ付けたりしている（竣工図面には“天井アルミ吸音パネル張り”と表記されている）。トップライト下部の立ち上がり壁は天井と同じパネルで張られている。
- ・プールの天井のパネルが妻面近くで多く外れており、トップライトに続く立ち上がり壁のパネルが外れていた。

写真-4.29 屋内プールの被害状況

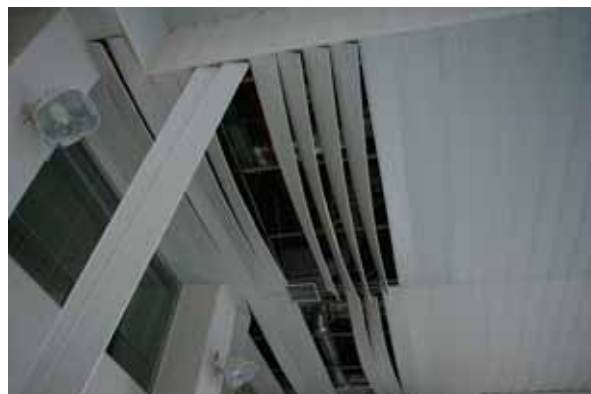
- ・落ちかけているパネルやプールサイドに積み重ねられていたパネルを見たところ、専用の金属下地材への取付けは、ねじ止めによると思われる箇所もあるものの、はめ込みのみの箇所が多かった。パネルが脱落した箇所の天井裏を見たところ、天井下地材に斜めの振れ止めが設置されていた。

写真-4.30 落ちかけている天井パネル

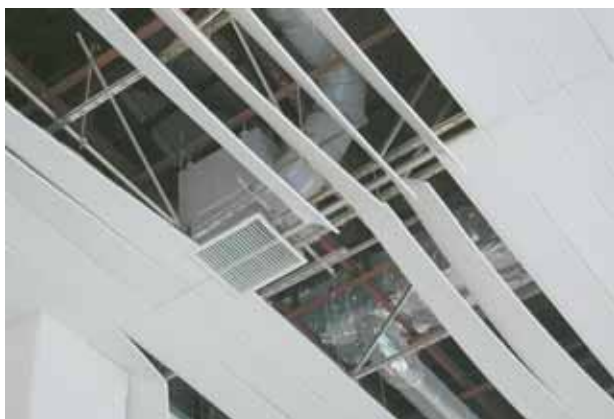
写真-4.31 天井裏の状況

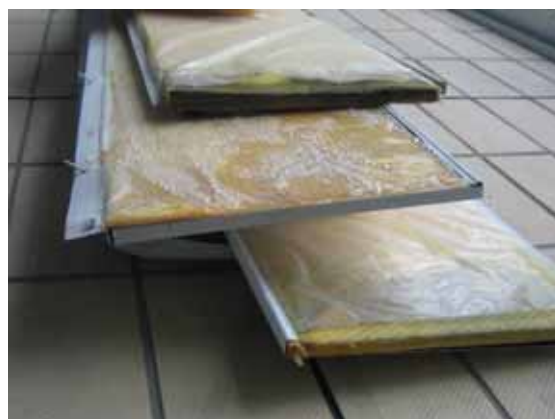
写真-4.32 プールサイドに重ねられたパネル
