2010年チリ地震 現地調査報告（速報）

独立行政法人建築研究所構造研究グループ 加藤 博人
構造研究グループ 田尻 清太郎**
国際地震工学センター 向井 智久

2010年2月27日（土）午後3時34分（現地時間午前3時34分）、南米チリの太平洋沿岸部でマグニチュード(Mw)8.8の巨大地震が発生し、チリ国内の広い範囲で地震と津波による甚大な被害が発生した。

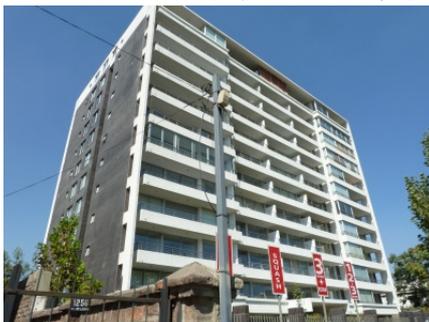
2009年に建設された、地上12階建て（地下2階）の鉄筋コンクリート（以下、RCと略記）造壁式構造の集合住宅である（写真1-1）。地下2層が自走式の駐車場となっており、地下1階の梁間方向の壁が写真1-2のように大破し、軸方向に縮んでいた。壁厚さは、15cmであった。

写真1-1 建物外観

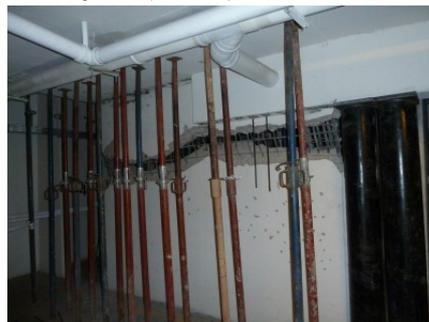
写真1-2 大破したRC造壁

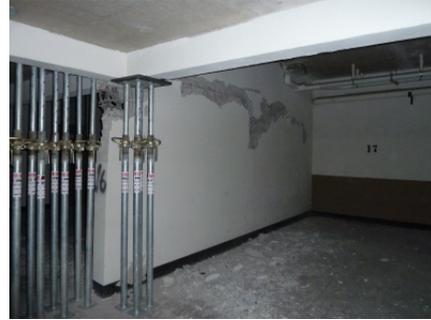
地上18階（地下2階）建てのRC造壁式構造の集合住宅である。写真2-1の手前にも同規模の集合住宅が建っており、それら2棟の建物にまたがる形で地下2層が自走式の駐車場となっている。地下1階において、梁間方向のRC造壁の多くが壁に取り付く梁の下端付近の高さで大破していた（写真2-2、写真2-3）。壁柱主筋はD25、帯筋はD8相当である^{#3}。また、一部の柱では柱頭が大きく損傷しており、1階床スラブを貫通し外光が見えていた（写真2-4）。

写真 2-2 大破した RC 造壁

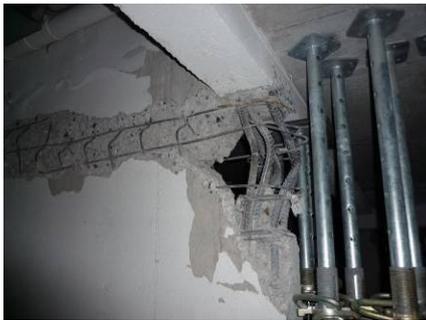
写真 2-3 壁柱部分

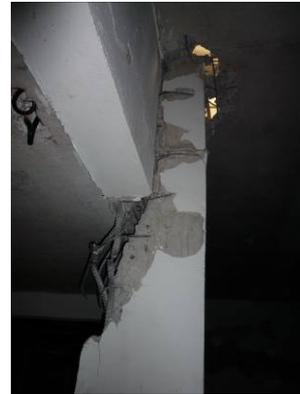
写真 2-4 RC 造柱の破壊

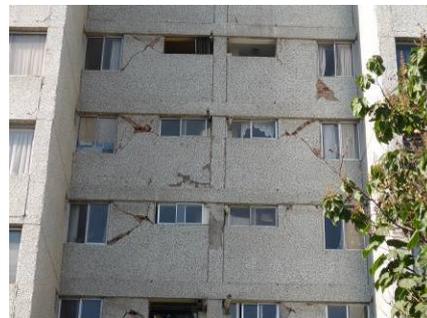
地上22階建てのRC造高層集合住宅で築38年程経過している。外壁の方立壁はれんがが積みの非構造壁であり、ほぼ全フロアで写真5-2のような損傷が発生している。構造体の損傷は、ほとんど見られないとのことであった。

写真 5-2 れんがが積み外壁の損傷

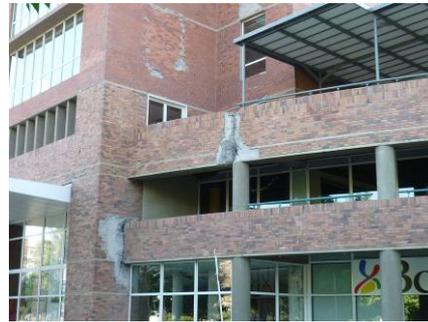
地上12階建ての宿泊施設であるが、建物内に立ち入れないため外観のみの調査である（写真6-1）。低層部の梁端、高層棟と接する部分と柱頭接合部に損傷が見られた（写真6-2）。建物内部

写真 6-2 壁梁の損傷

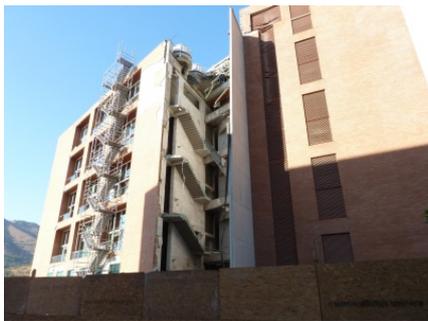
地上5階建て建物、他4棟からなる商業ビルである(写真7-1)。外階段の目隠し壁が崩落していた。方立壁により短スパン化した壁梁端部が大きく破損しているほか、一部には柱梁接合部の破壊が見られた(写真7-2)。また、ペントハウス階は、下階の床が抜けて傾いていた(写真7-3)。敷地には、地盤の変状も見られた(写真7-4)。

写真 7-1 建物外観
(外部階段の壁が崩落)

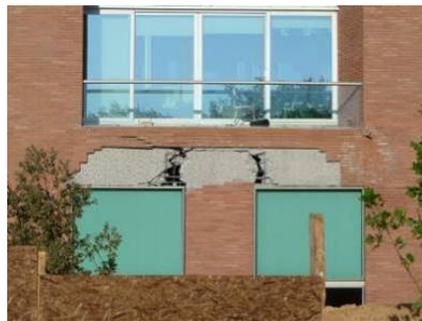
写真 7-2 梁のと柱梁接合部破壊

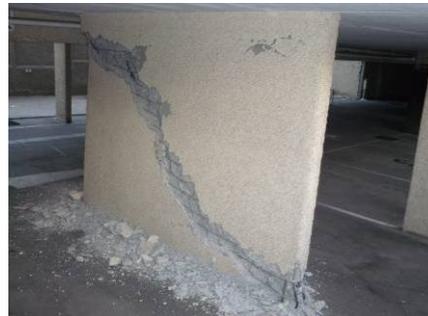
地上5階建てピロティ形式のRC造集合住宅である（写真9-1）。ピロティ階となる1階駐車場では、耐力壁の枚数が少ない（写真9-2）。1階壁柱の柱頭、柱脚部では引張軸力と曲げによるヒンジが形成されており、1層の層崩壊が確認された（写真9-3）。また、側柱のない耐力壁にも、せん断破壊が確認された（写真9-4）。

写真 9-4 せん断破壊した壁

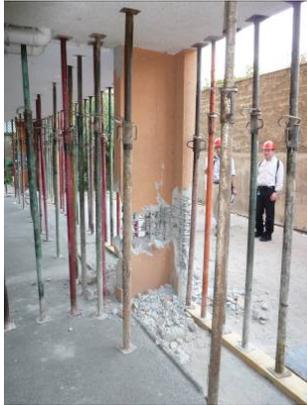
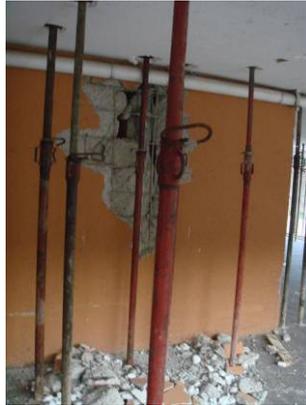
地上4階建てピロティ形式のRC造集合住宅である（写真10-1）。建物1階外周部はT字形の壁柱で構成され、中央部分は連層耐力壁構造となっている。T字形の壁柱は写真10-2のように高さ500～600mm付近で大きく損傷し、部材全域のコンクリートが脱落して軸力を負担できない状態であった。また、1階耐力壁もコンクリートが剥落しており、損傷程度は大きい。エントランス左側にある壁上端にスタイロフォーム状の充填物があり、外周部の耐力壁は地震力に有効に働いていないと推測される。

写真 10-2 T形壁柱と耐力壁の破壊

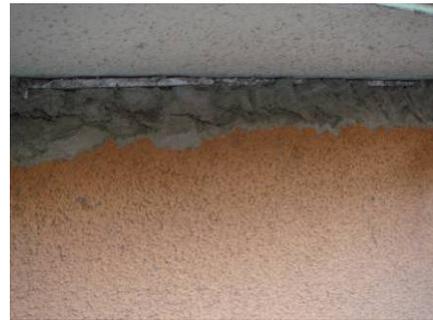
写真 10-3 壁上端の充填物

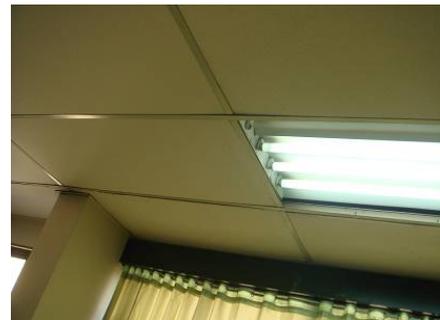
写真 11-3 天井材のずれ

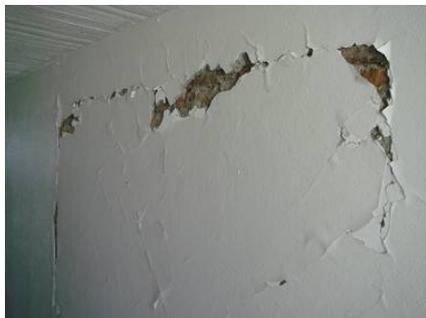
SERVIU が IDIEM に依頼して既に被災度調査を終えており、その診断結果と注意事項が掲示されていた（写真 12-2）。中廊下と戸塚壁部分の組積造壁にひび割れが見られ、完全に脱落している部分もあった（写真 12-3）。本建物は、これまでにチリで起こった 1960 年の地震（Mw9.5）や 85 年の地震（Mw7.8）などの大地震も経験していることになるが、現在まで継続使用されてきた。組積造壁には、ひび割れの修復跡も散見された。一方、外部階段の踊り場部分を支える梁部材に、長期荷重によるひび割れやたわみが生じていた（写真 12-4）。また、別棟では一端をローラー支持された飾り梁が地震の影響で脱落する被害も見られており（写真 12-5）、補強工事を行う際にはこれらに対する措置も必要と考えられる。

写真 12-3 非構造内壁の損傷

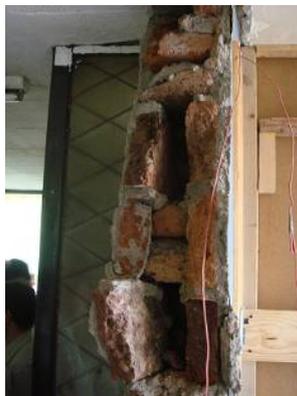
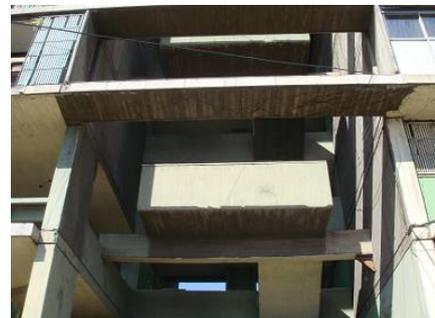
写真 12-4 外部階段踊り場を支える梁のたわみとひび割れ

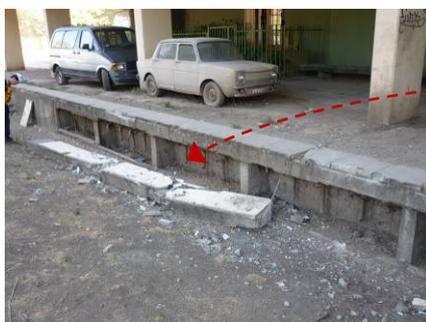
写真 12-5 屋上部分の飾り梁が脱落（左は落下した梁）

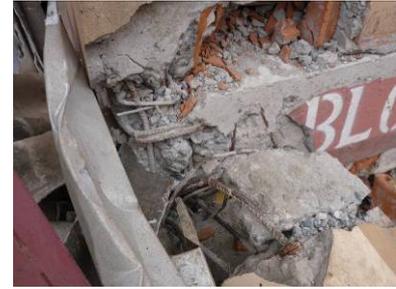
写真 14-4 柱梁接合部

敷地の一番高い場所（崖近く）に建つ住棟が1層部分で層崩壊し（写真 14-3）、2家族8名が死亡している。崖の上部に少し亀裂が入っており、盛り土の可能性もある。柱梁接合部には、帯筋は入っていない（写真 14-4）。

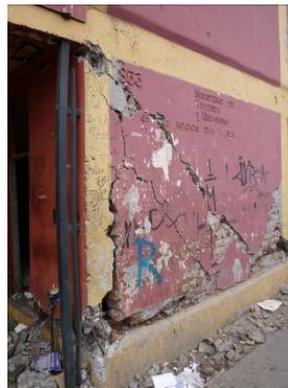
4棟の内1棟は、1階妻壁がせん断破壊し階高が少し下がっている（写真 15-2）。破壊した部分にはジャンカが見られ、鉄筋に錆が出ていた。別棟では、妻壁頂部の梁が崩落している（写真 15-3、写真 15-4）。

写真 15-2 妻壁のせん断破壊

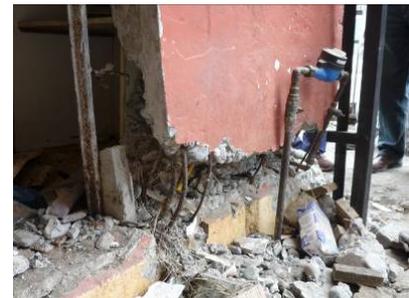
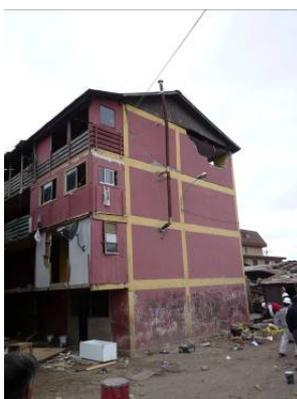
写真 15-3 妻壁頂部の梁の崩落

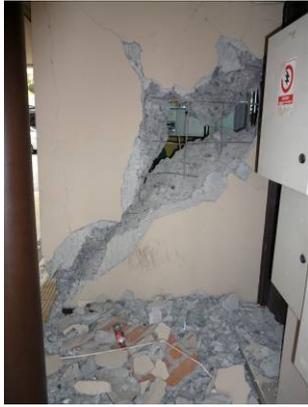
SERVIU のタルカ市庁舎で、築 30 年程度の RC 造地上 6 階建ての建物（上部 3 階はアパート）で、桁行方向外周部には鉄骨柱が用いられていた（写真 20-1）。1 階屋外通路では、窓ガラスが割れて飛散している様子も見られた（写真 20-2）。1 階正面の組積造壁がせん断破壊しているほか、屋内の RC 造耐力壁、並びにドア開口上部の短スパン梁の多くがせん断破壊している（写真 20-3）。耐力壁の端部の柱に相当する部分には 4 本の軸方向鉄筋が配筋されているが、鉄筋の間隔が非常に狭い（写真 20-4）。

写真 20-3 せん断破壊した耐力壁と短スパン梁

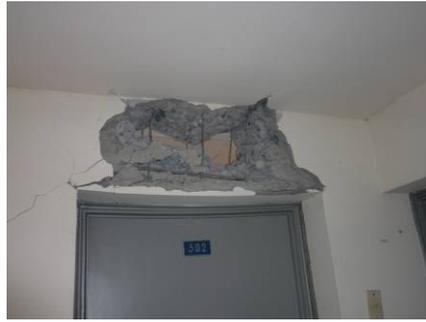
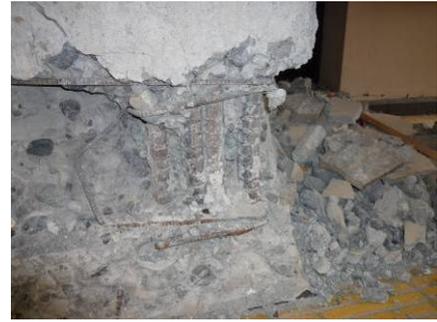
写真 20-4 柱脚部の配筋状況

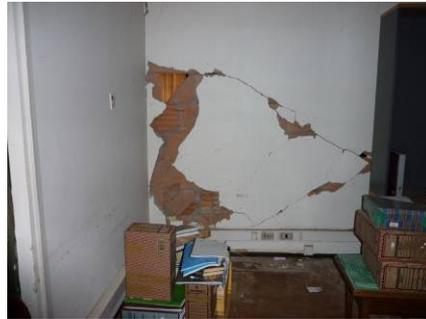
SERVIU が所有する事務所ビルで、RC 造地上 4 階建てである（写真 24-1）。室内や階段室部分の組積造壁が大破しており（写真 24-2）、書類等が散乱している。また、3、4 階の円形 RC 造柱の柱頭部に、曲げせん断ひび割れが一定間隔に発生している（写真 24-3）。損傷は非構造壁に集中しており、修復を行えば建物を使用することは十分に可能と考えられる。

写真 24-2 組積造壁の破壊

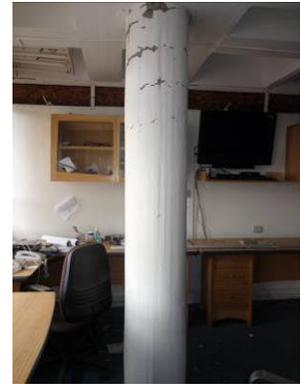
写真 24-3 円柱の曲げせん断ひび割れ

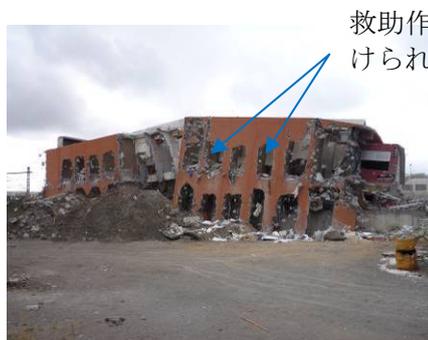
救助作業で開けられた穴

約 1 年前に建設された地上 15 階、地下 2 階（駐車場）建ての RC 造の民間集合住宅で、1 階の足元から、完全に転倒している（写真 25-1）。写真に見られる壁の破壊は、救助作業で開けられたものである。地震時に建物 5 階に住んでいた住民からのヒアリングによると、「地震が起きて 1 分程経ったところで建物が下に沈み込み、その後、転倒し始めた」とのことである。写真 25-2 は、1 階の壁柱および耐力壁で、転倒時に 1 階部分の全ての鉄筋が引き抜き、あるいは切断された様子が確認できる。一方、妻構面の地下壁には、ほとんど損傷は見られなかった（写真 25-3）。

写真 25-1 建物外観

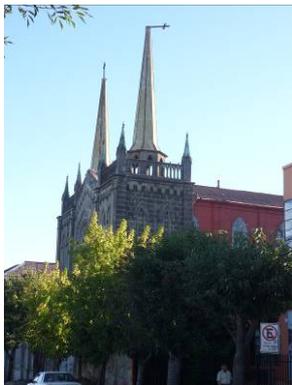
チジャンでは調査は行っていないが、宿泊したホテルの近くにあった教会に大きな被害が見られた (写真 30-1)。建物躯体は RC 構造であるが、屋上の尖塔が屋根を突き抜けて崩落している。また、礼拝堂の列柱上部や壁にも損傷が見られた (写真 30-2、写真 30-3)。

写真 30-1 被災した教会

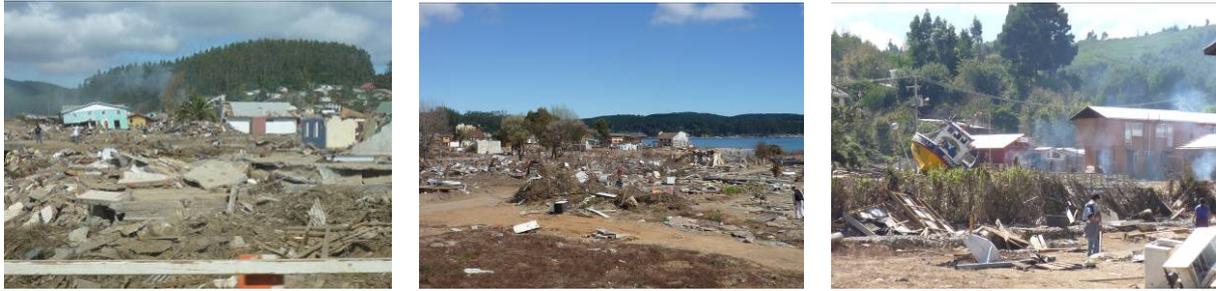
木造等の建物は津波によって破壊され、甚大な被害が発生しており、海岸近くには瓦礫が積み重なっている(写真 33-1)。一方、2.6で記述したように、RC造やれんが造の建物では津波の痕跡は見られるものの、構造躯体は大きな損傷を受けずに残っている。地元住民は、地震の後、高台に避難し無事だったようであるが、津波の第一波が引いた後、荷物を取りに自宅に戻った人や海岸近くの別荘などに滞在していた観光客の中には、津波の犠牲者が出ている模様である。この地区は、調査時点では軍の管理下に置かれていた(写真 33-2)。

写真 33-1 津波による海岸部の被害

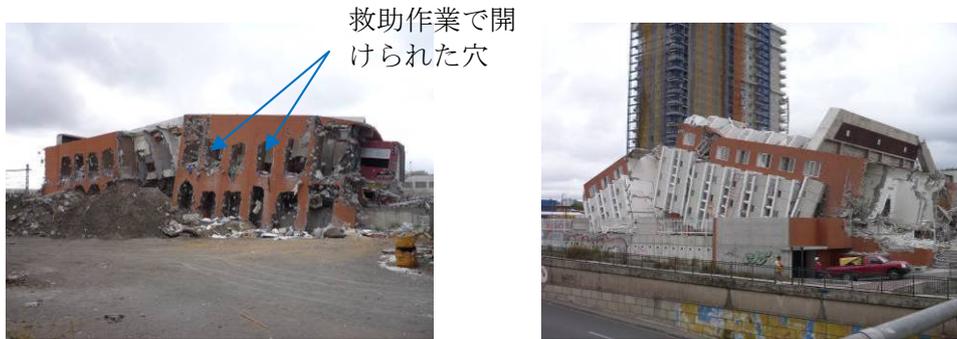
15階建てのRC造集合住宅が転倒した事例である(写真34-1。2.で示した写真を再掲載する。以下同様)。建物の地下階が自走式の駐車場となっており(3.3(1)に示す事例も同様)、上階に比べて耐力壁長さが短くなっている(壁量の減少)ため当該部分で破壊が発生し(写真39-1、写真39-2参照)、転倒の原因となったことが推測される。地下階に大きな開口部を設けた連層耐力壁のイメージを、図8に示す。転倒原因については、今後、詳しく検討する必要がある。

写真34-1 転倒による被害(写真25-1を再掲)

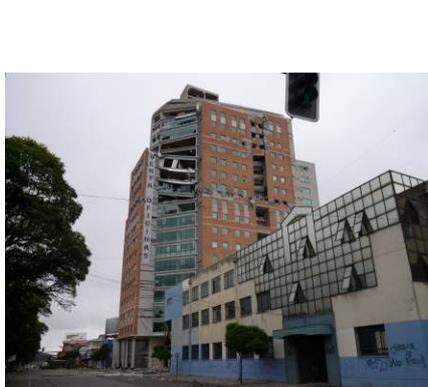
RC造高層建物の中間層が崩壊した事例である(写真35-1、写真35-2)。建物正面の外周部構面で完全に層崩壊しているが、反対側の構面は開口の少ない連層耐力壁であり損傷の程度は小さい。外観的には、層崩壊はセットバックしている階で生じている。詳細な調査結果や建物の構造に関する情報は得られていないので、被害原因については今後の検討によらなければならない。

写真35-1 中間層崩壊による被害(写真23-1を再掲)

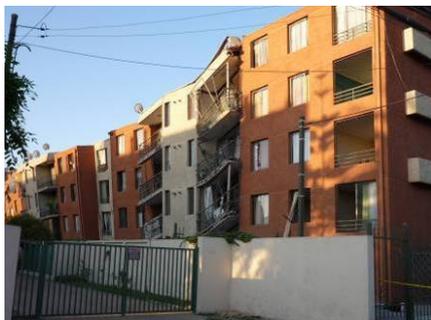
RC 造中層建物（集合住宅）の 1 層部分が崩壊した事例である（写真 36-1、写真 36-2）。特に写真 36-2 の建物は、下階壁抜け（ピロティ）構造となっていて、地震時の変形が 1 層に集中することによって引き起こされた破壊事例である。

写真 36-1 1 層部分の層崩壊
（写真 8-1 を再掲）

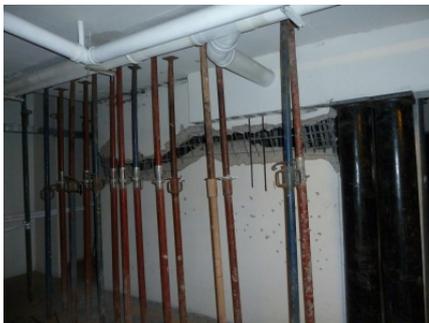
写真 39-1 は、地上 12 階・地下 2 階建て建物の RC 造連層耐力壁が、地下 1 階部分で大破した事例である。写真 39-2 も、地上 18 階・地下 2 階建て建物の地下 1 階部分で、RC 造連層耐力壁が同様に大破している。このような事例は、過去の地震被害では報告されておらず、チリの建物に特有な破壊形式と言えるかもしれない（RC 造耐力壁の破壊形式としては、斜め方向にひび割れが入るせん断破壊が一般的）。

写真 39-1 大破した RC 造壁
（写真 1-2 を再掲）

都市部に建設される新しい集合住宅では、駐車場となる地下階で車の通行スペースを確保するため、連層耐力壁の一部に大きな開口を設ける設計が行われている模様である（図 8 を参照）。写真 39-1 は、図 8 に示すイメージ図の地下部分左側の壁に相当する。写真に見られる破壊は、該当部分の壁に大きな引張軸力とせん断力が作用したことによって発生したものと推測される。

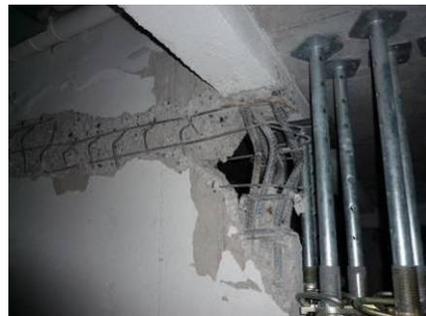
写真 39-2 大破した RC 造壁
（写真 2-3 を再掲）

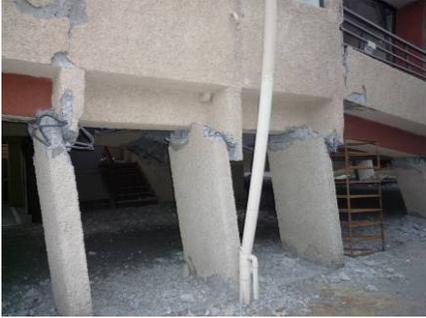
写真 40-1 は、中層 RC 造建物の崩壊層の壁柱（扁平な形状の柱）であり、柱頭部に大きな損傷が発生している。この壁柱は、弱軸方向に曲げ降伏した後、柱頭部分に変形が集中し、その後、水平耐力の喪失により鉛直荷重を支えられなくなったものと推測される。

写真 40-1 曲げヒンジが生じた壁柱
(写真 9-3 を再掲)

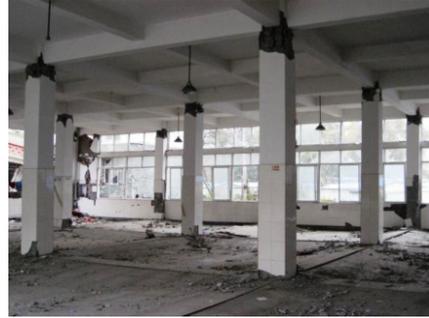
2008 年四川大地震においても柱に同様な損傷が確認されているが（写真 40-2）、壁柱の損傷は

写真 40-2 柱頭の曲げ破壊
(四川大地震)

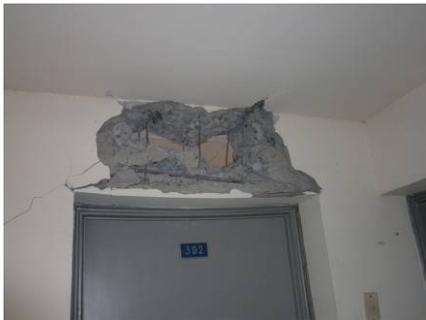
写真 41-1 は、中層 RC 造建物のドア開口上部の梁がせん断破壊している事例である。短スパン梁では地震時の応力が集中しやすいこと、曲げ耐力が大きくなることなどの原因によって、このような破壊が発生すると考えられている。

写真 41-1 せん断破壊した短スパン梁
(写真 9-3 を再掲)

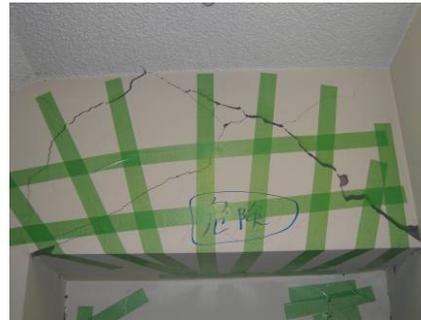
2005 年新潟県中越地震においても、病院建物の階段室部分の短スパン梁に同様な損傷が確認されている (写真 41-2)。

写真 41-2 せん断ひび割れが
発生した短スパン梁 (新潟県中越地震)

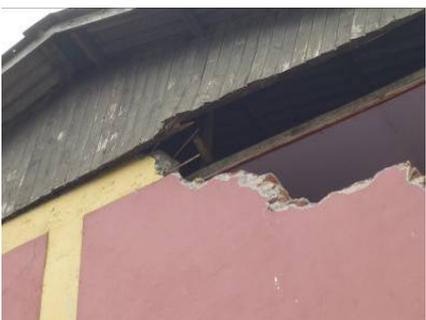
写真 42-1 は、CM 造建物の最上層の梁が鉄筋の重ね継手位置で破壊し、面外に脱落した事例である。当該建物は、20 年以上前に建設されたものであり、設計・施工に関するチリの基準類がどのようなものであったのかは現時点で把握できていないので一般論ではあるが、通常、重ね継ぎ手の位置や継ぎ手長さは、主筋が負担する引張応力を確実に伝達できるように設計するはずである。落下した部材断面を見ると継ぎ手長さや位置が必ずしも適切とは言えず、応力伝達が十分に為されなかったことが原因として推測される (写真 42-2 参照)。

写真 42-1 妻壁頂部の梁の崩落
(写真 15-3 を再掲)

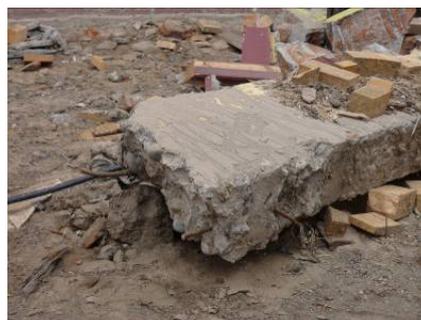
写真 42-2 継ぎ手位置が揃った梁主筋
(写真 15-4 を再掲)

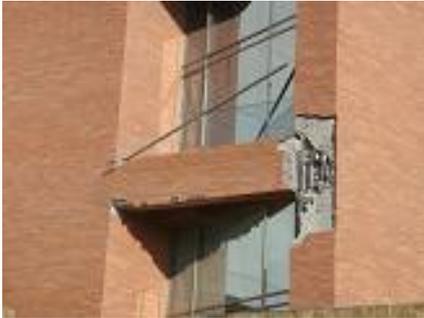
写真 43-1 は中層 RC 造の柱梁接合部の破壊、写真 43-2 は CM 造 3 階建ての柱梁接合部が破壊した事例である。いずれも接合部に帯筋が入っていなかったことや、接合部の断面が小さかったことなどが、このような破壊の理由として考えられる。

写真 43-1 柱梁接合部の破壊

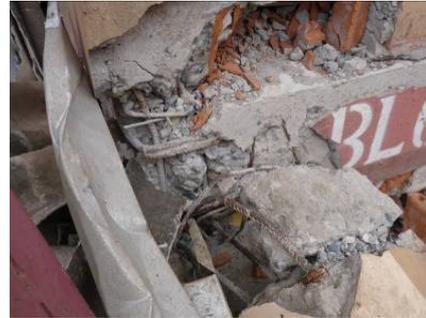
写真 43-2 柱梁接合部の破壊（写真 14-4 を再掲）

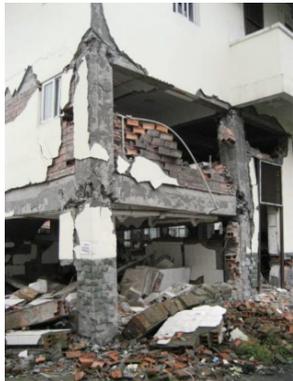
2008 年四川大地震（写真 43-3）や 2009 年ラクイラ地震（イタリア）（写真 43-4）においても、同様な柱梁接合部の被害が観察されている。

写真 43-3 柱梁接合部の破壊
（四川大地震）

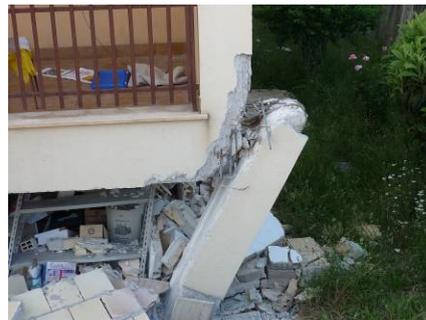
写真 43-4 柱梁接合部の破壊
（ラクイラ地震）

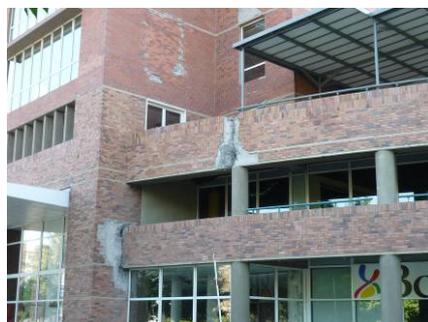
写真 44-1 は、地上 12 階建て建物と地上 2 階建て建物の接合部分が破損した事例である。建物の地震時揺れは固有周期に依存するため、高さの異なる建物が接していると周期の違いにより衝突し、このような破壊の原因となる。通常、日本においては、このような建物間にはエクステンションジョイントを設けている。

写真 44-1 2 棟の建物の接合部分
（写真 6-2 を再掲）

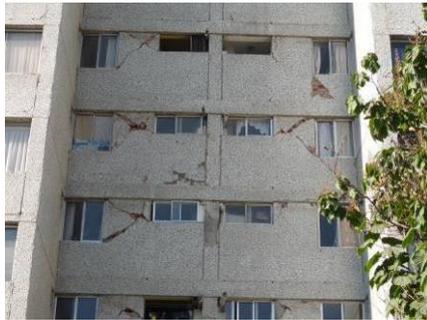
写真 45-1 は、高層 RC 造建物（Infilled Wall 造）のれんが壁の破壊である。このような壁は、設計上は非構造壁として扱われるので多少の損傷は許容せざるを得ないが、地震によって破損した後も面外方向に脱落しないような対策が必要である。

写真 45-1 れんが壁の破壊
(写真 5-2 を再掲)

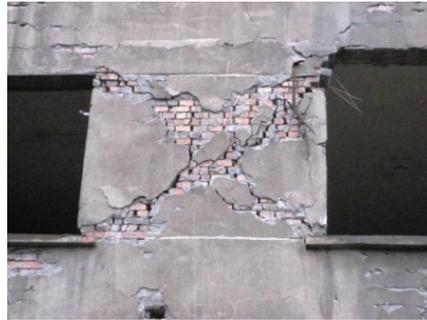
同様の被害は、これまでも多くの地震で報告されており、写真 45-2 は 2008 年四川大地震で見られた事例、写真 45-3 は 2009 年ラクイラ地震（イタリア）で見られた事例である。

写真 45-2 方立て壁の破壊
(四川大地震)

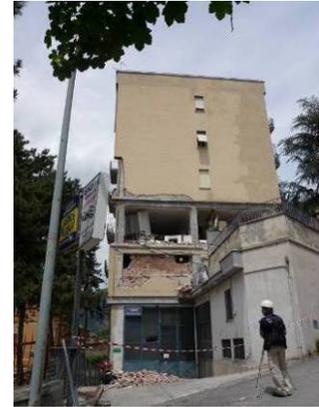
写真 45-3 れんが造壁の破壊
(ラクイラ地震)
