## 6. 道路橋

### 6.1 概要

### 6.2.1 能登島大橋

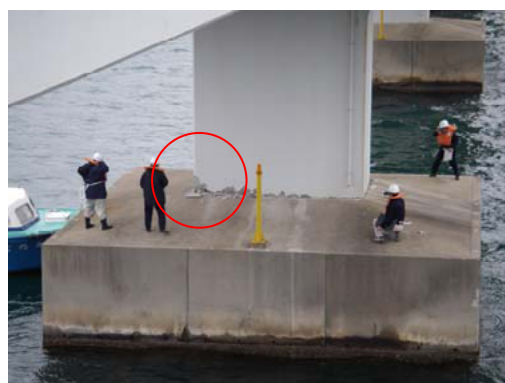
橋脚基部における曲げ損傷によるコンクリートのひびわれ、部分的なかぶりコンクリートの剥離、軸方向鉄筋のはらみだし3本を確認した。被害としては、耐力、変形性能ともにほとんど影響がない程度であり、応急復旧としては鉄筋が露出しているはらみだし部にモルタル等で断面補修を実施することが適当と判断された。

写真-6.2 P6橋脚の損傷状況（石川県撮影）

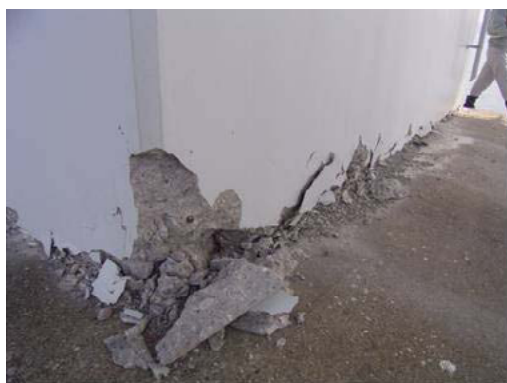
写真-6.3 P6橋脚基部の損傷状況  
（写真-6.2の○部拡大）

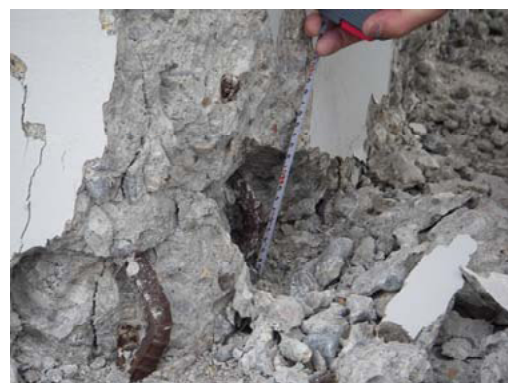
写真-6.4 橋脚基部の軸方向鉄筋のはらみだし状況

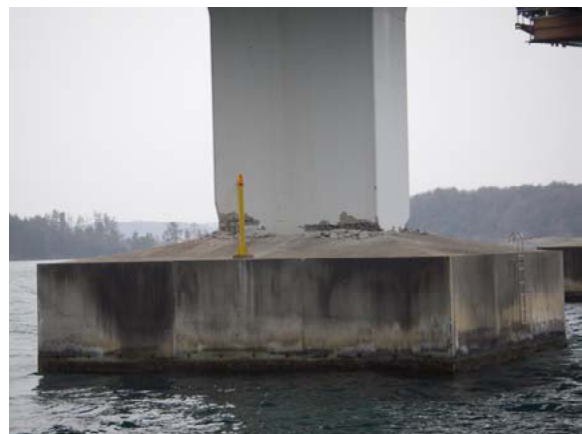
本橋では最も大きな損傷箇所であった。橋脚基部（写真-6.5）において曲げ損傷によるひびわれ、かぶりコンクリートの剥離があり、多くの軸方向鉄筋にはらみだしがみられ、橋軸方向面の軸方向鉄筋で1本、橋軸直角方向面で2本の破断が確認された（写真-6.6～写真-6.7、図-6.5）。また最下段の帯鉄筋の1本の破断が確認された。

本橋脚は、鉄筋の破断により曲げ耐力の低下はあるものの、軸方向鉄筋破断量は全体の5%程度と大きくないことから耐荷力の大きな低下はないものと判断された。また帯鉄筋の破断も1本のみと限定的であったため、これが残存耐荷力に及ぼす影響は限定的と考えられた。応急復旧としては、軸方向鉄筋がはらみだして、コンクリートが剥離しているの、橋脚としての剛性低下が懸念されることと、はらみだした鉄筋が余震等の影響で再度の引張りや曲げの繰り返し変形を受けると破断する可能性もあることから、モルタル等による断面補修が必要と判断された。

写真-6.5 P7 橋脚損傷状況（石川県撮影）

断面修復による応急復旧は、3月30日に完了し、4月2日には一般車両の供用が開始された。

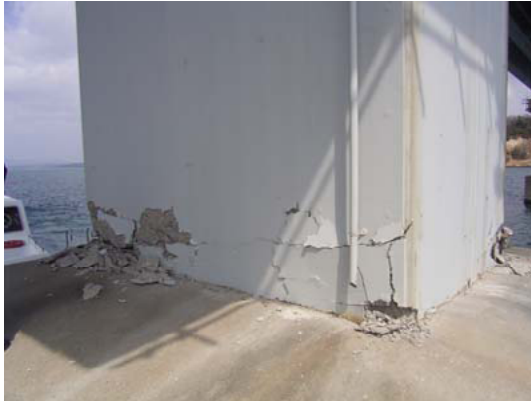
写真-6.6 P7橋脚基部の損傷状況

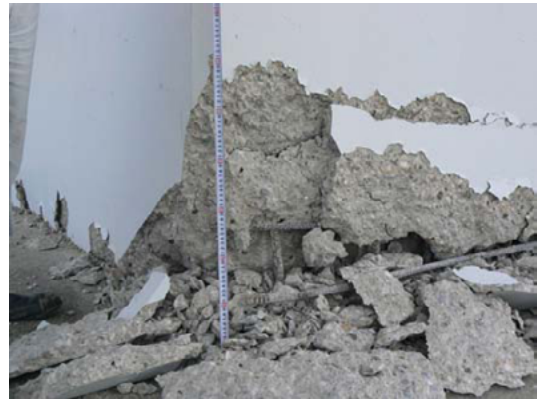
写真-6.7 P7橋脚基部の損傷状況

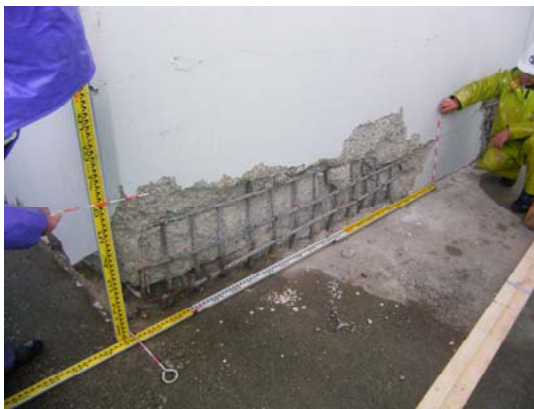
写真-6.8 はつり作業完了後（石川県撮影）

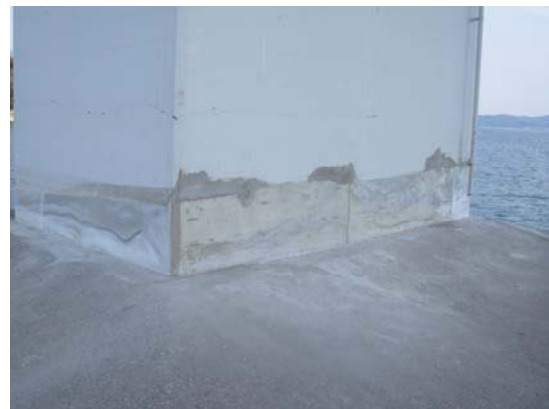
写真-6.9 断面修復後（石川県撮影）

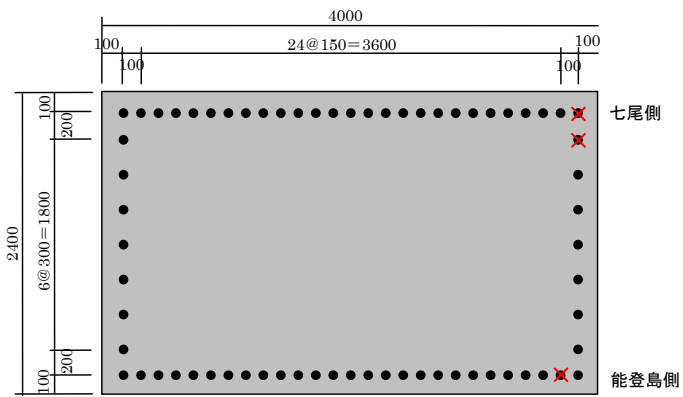
図-6.11 P7橋脚断面図（×は鉄筋破断箇所）

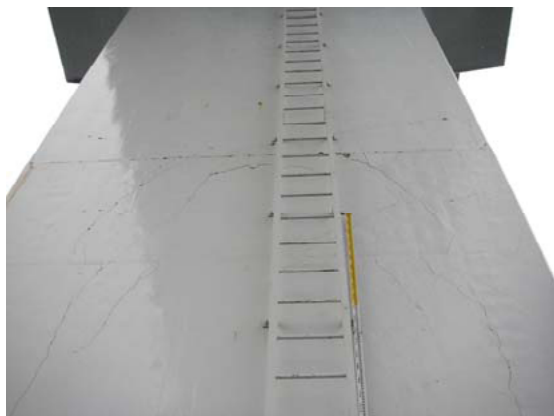
橋脚中間部段落とし部で曲げひびわれとせん断ひびわれ（可動橋脚で、橋軸直角方向の地震力による）が確認された。ひびわれの発生状況としては、典型的な段落とし部の損傷と判断された。被災度としては小被害程度<sup>1)</sup>と評価され、せん断耐力もほとんど低下していない程度と考えられる。したがって応急復旧として、樹脂注入等の実施が適当と判断された。これによりせん断耐力はほぼ初期段階と同程度を確保できるものと考えられた。

写真-6.10 P10橋脚のせん断ひびわれ  
(石川県撮影)

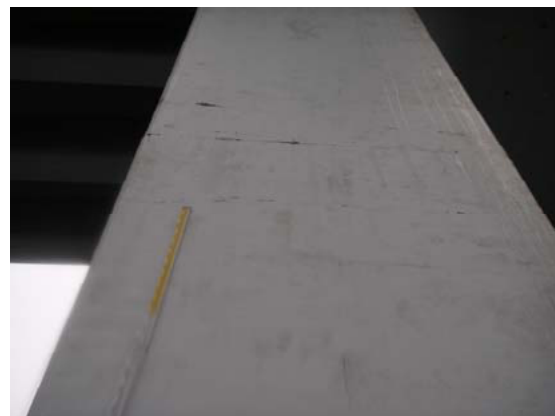
写真-6.11 P10橋脚側面のひび割れ  
(石川県撮影)

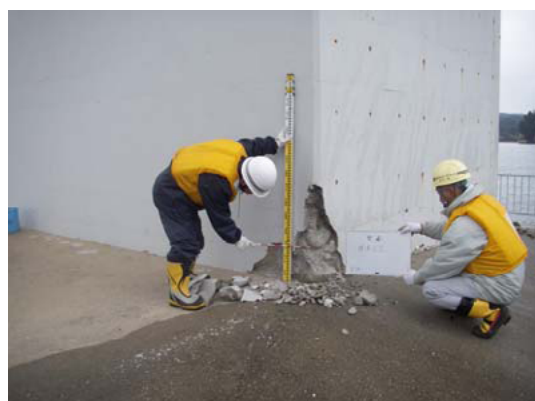
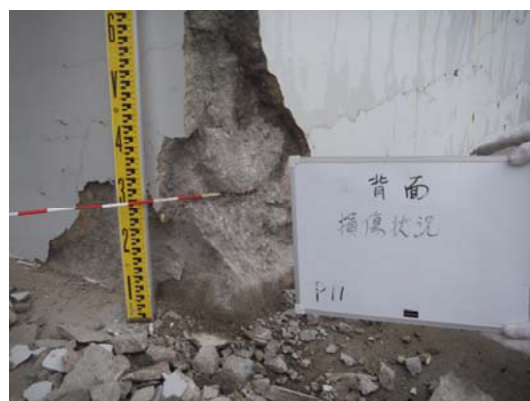
橋脚基部において小規模のかぶりコンクリートの剥落が確認された。被害としては、耐力、変形性能ともにほとんど影響がない程度であり、モルタル等で断面補修を実施することが適当と判断された。

写真-6.12 P11橋脚のコンクリート剥  
落箇所（石川県撮影）

写真-6.13 P11橋脚のコンクリート剥  
落箇所（石川県撮影）

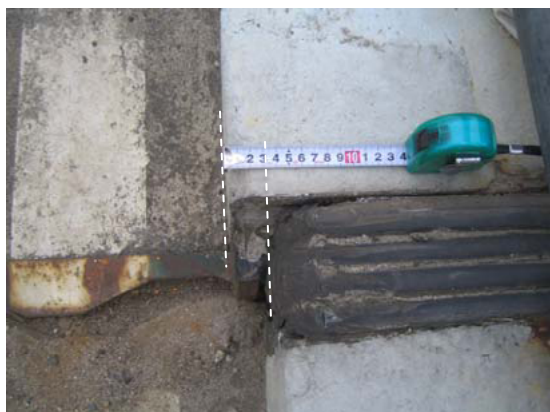
本橋では橋脚以外に単純桁の一径間（P7～P8間）で上部工の橋軸直角方向への変位が確認された。支承部の調査では両支承部で約4cm（P8橋脚上）、約1cm（P7橋脚上）の変位が確認された。（変位の数値はリング支承と下部構造天端間の変位。起点から終点に向かって左方向へ）。しかし、変位量も小さく、桁自体は下部構造天端、支承上で安定して支持されている状態であったので、構造安全性上問題はなく本変状に対して、供用安全性確保の観点からの応急復旧は特に必要はないと判断された。

写真-6.14 地覆の橋軸直角方向変位

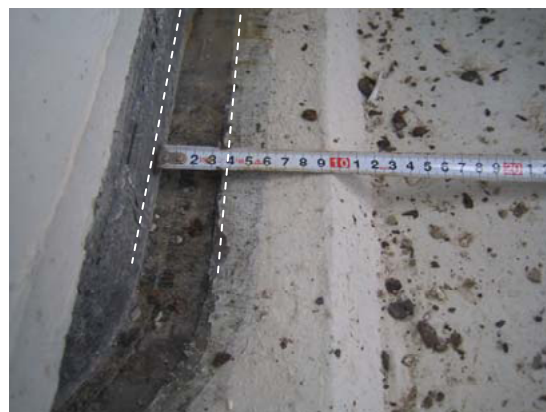
写真-6.15 支承の変位 (P8橋脚)

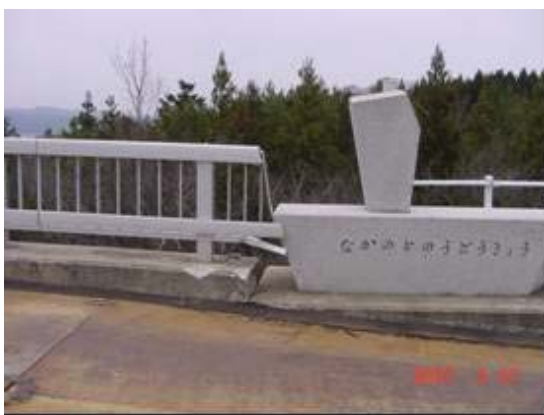
一方、斜張橋区間に連続した取り付け高架橋部と土工の境界では段差や高欄の損傷がみられた。盛土部の沈下や変形によるものと思われる。

写真-6.16 高欄の損傷

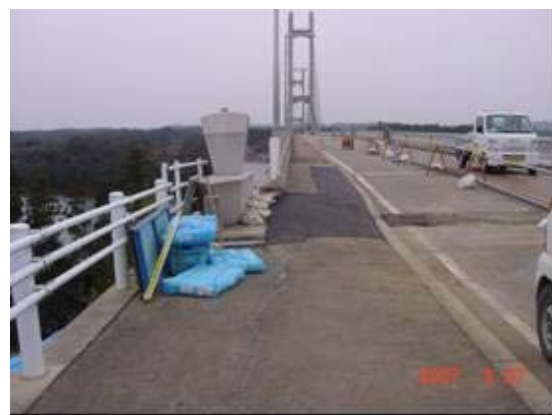
写真-6.17 橋台背面部の応急処置

なお、調査時点で段差部では路面の段差すりつけによる仮復旧が完了しており、片側交互通行によって一部車両の通行が確保されていた。

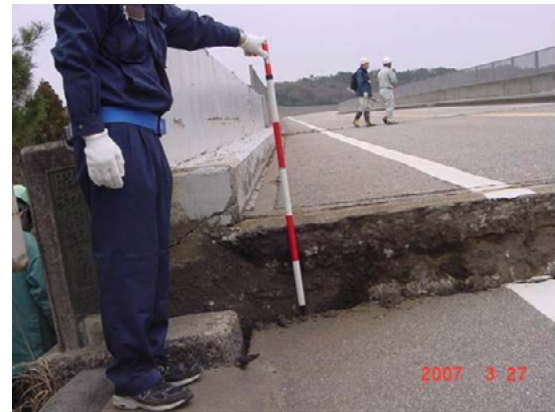
一方、両橋とも、橋台背面の土砂の流出、盛土の変形によるものと考えられる橋梁前後の盛土区間での顕著なひびわれや陥没、橋梁路面との段差がみられた。段差は、地盤改良後、舗装工事がなされ4月25日に復旧工事が完了し、それを受け、4月27日に一般車両の供用が開始された。

写真-6.20 橋台背面の段差

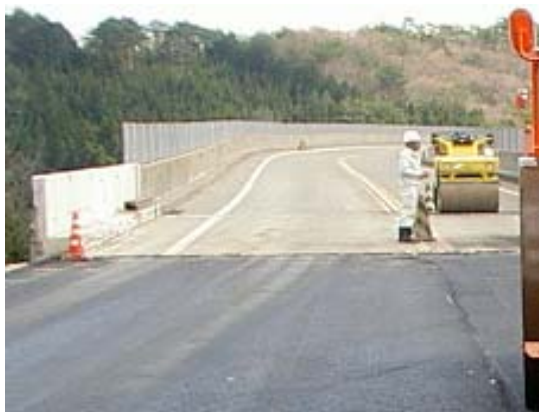
写真-6.21 舗装復旧後(石川県提供)

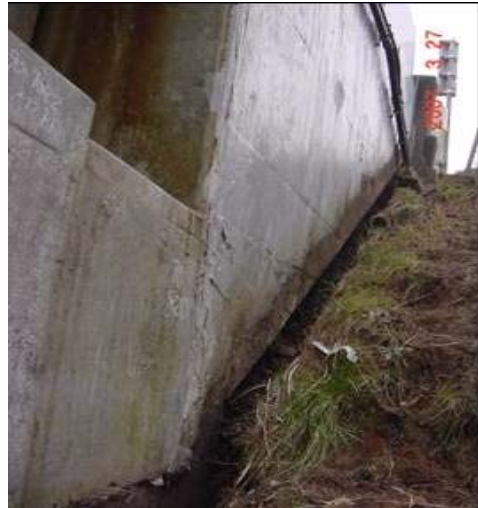
写真-6.23 橋台背面にできた空洞

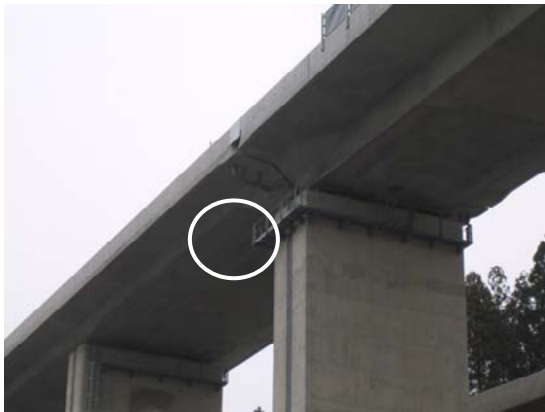
本橋は、4径間連続のPCラーメン橋（橋長194m）と3径間連続のPC中空床版橋（76m）からなる高架橋である。損傷は、P3（両橋の掛け違い部）上の上部工桁端部の片側高欄直下位置にコンクリートの剥離がみられた。損傷の状況より地震による両橋の桁端部同士の衝突が推定された。

なお、損傷範囲は限定的であり、PC鋼材の定着部など構造系への影響はないものと考えられ供用性に支障をきたすような耐荷力低下もないと判断された。

写真-6.27 此木高架橋損傷箇所

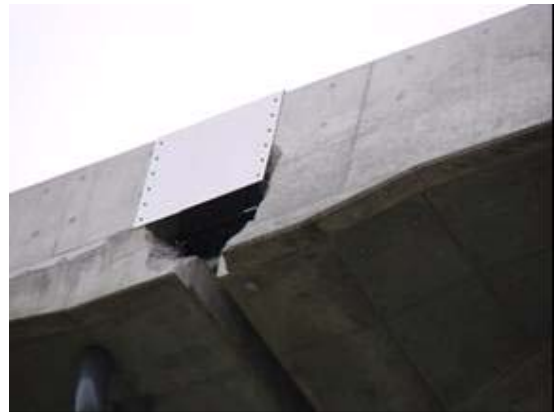
写真-6.28 左写真○の拡大写真

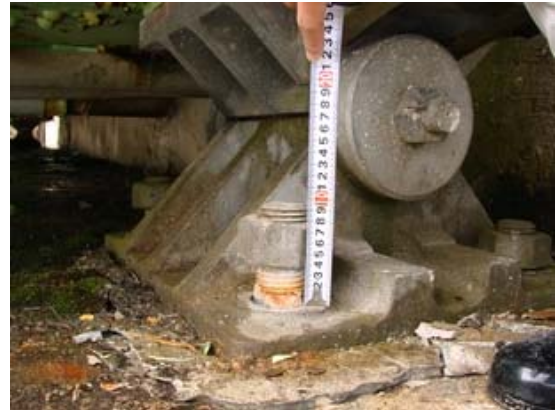
単径間下路式トラス橋。固定側支承部の前面側に配置されたアンカーボルトの抜け出し（4cm程度）が見られたことから、両橋台は前面に若干移動したと考えられる。単径間の構造であり、橋梁の機能や安全性上、直ちに問題となることはないと判断された。橋台は、当初よりアースアンカーにより補修がなされていたことから、以前にも側方移動がみられたものと思われる。したがって、軟弱地盤上に橋台及び盛土の建設がなされていたと考えられ、今回の地震により移動量が増加したものと考えられる。

写真-6. 30 支承部アンカーボルト抜  
出状況

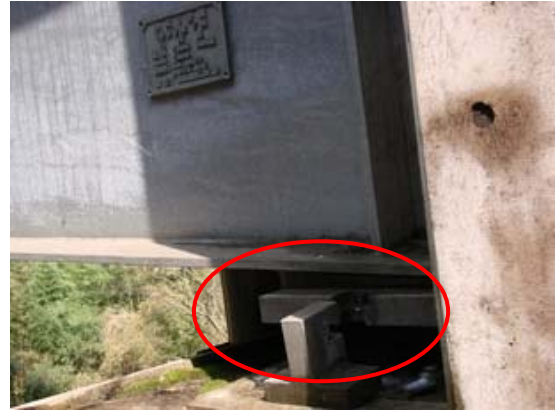
2径間単純鈹桁橋。左側写真の奥側に位置する固定支承のサイドブロックが橋軸直角方向に変形した。しかし、ゴム支承本体の損傷はなく、橋梁の機能や安全性上直ちに問題となることはないと判断された。中間橋脚部直上の高欄継手部に移動の跡が、また、歩道部にも衝突の跡が見られた。以上より、地震による橋脚上で桁端部同士の衝突が生じたことが推定される。

写真-6.32 支承部サイドブロックの  
変形

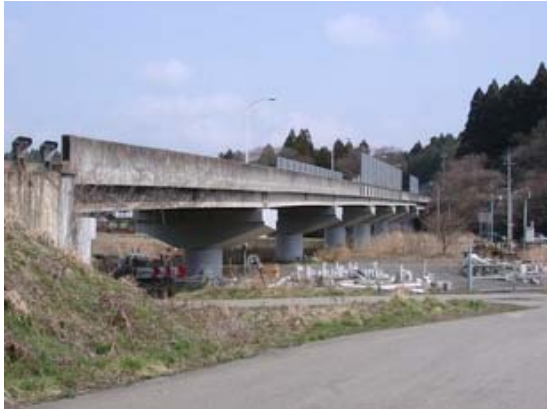
写真-6.33の奥から2基目及び4基目の橋脚横梁部のかぶりコンクリートが剥落し、鉄筋が露出した。しかし、その範囲は限定的でだり鉄筋に変状もないため、耐荷力は十分にあると考えられ、橋梁の機能や安全性上直ちに問題となることはないと判断された。また、3基目、5基目においては、横梁部にひび割れの発生を確認した。

写真-6.33 市ノ坂大橋全景

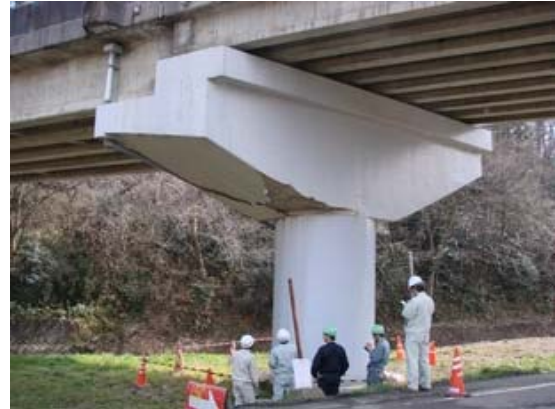
写真-6.34 橋脚のかぶりコンクリートの剥落

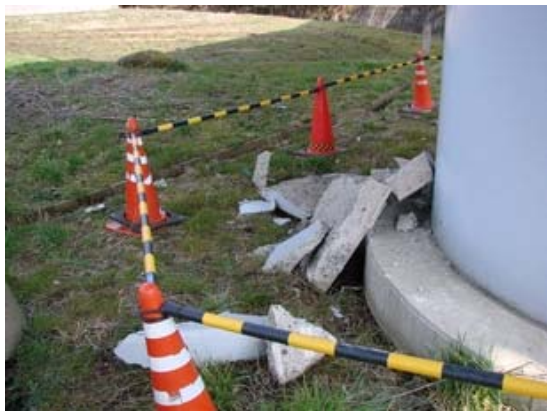
写真-6.35 写真-6.34の横梁部から落下したかぶりコンクリート

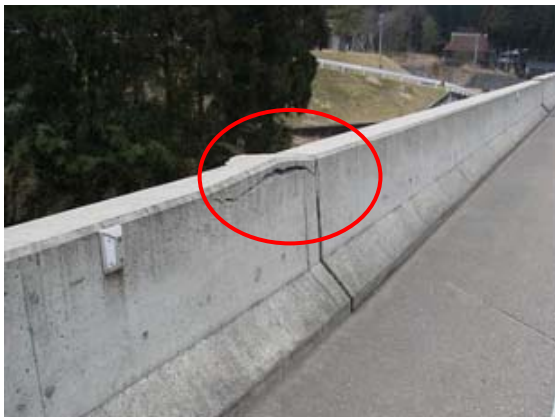
本橋は、7径間からなる連続プレテン桁、単径間単純桁であり、一部、曲線区間を含んでいる。曲線橋と背面土工直線部を結ぶ端部橋脚と橋台の間にすりつけの桁が配置されている区間で橋台と端部桁（単純桁）の壁高欄の衝突による損傷が生じた。桁の回転により端部桁曲線部外側で桁と高欄が接触したものと考えられる。橋梁構造本体に損傷はなく、橋梁の機能や安全性上直ちに問題となることはない判断された。

写真-6.38 橋台と端部桁壁高欄の衝突

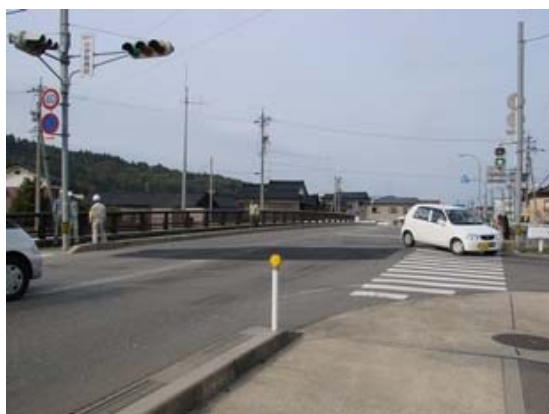
小伊勢橋、西の端橋、鹿磯橋についても調査を行ったが、橋台部周辺に液状化の跡が見られ、周辺盛土の沈下が見られた。しかし、調査時点ではいずれの橋梁についても段差部では路面のすりつけによる復旧が完了しており、通行に支障はなかった。

写真-6.39 小伊勢橋全景(橋台背面沈下)

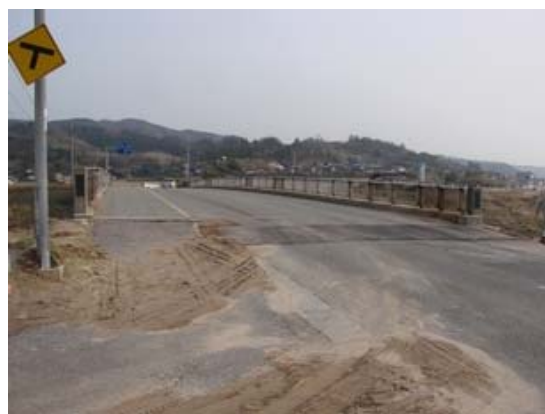
写真-6.40 西の端橋全景(橋台背面沈下)

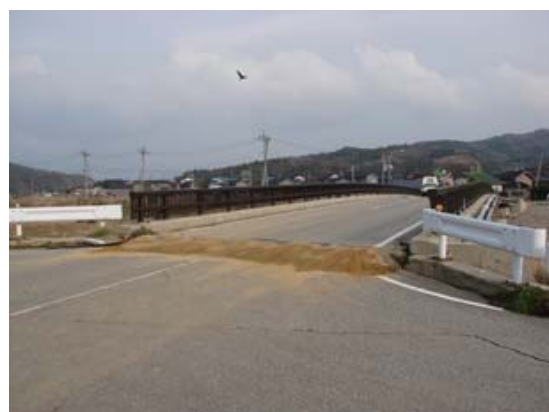
写真-6.41 鹿磯橋全景(橋台背面沈下)

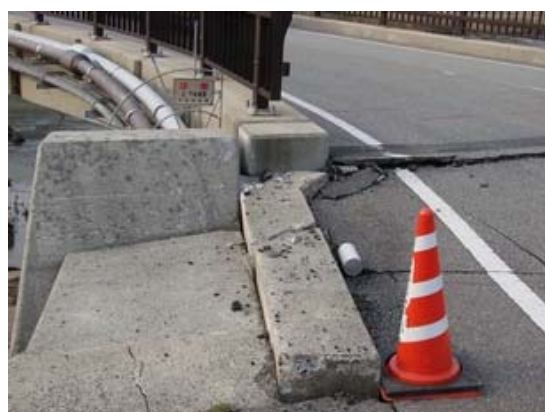
鹿磯橋については、さらに、中間橋脚上の地覆にひび割れがあり、また、橋台パラペットにひび割れ、その背面で舗装の盛り上がりが見られた。液状化により地盤がゆるんだことにより、橋台が前面に若干移動した可能性がある。なお、これらの被害は、橋梁の機能や安全性上直ちに問題となることはないと判断された。この橋梁についても、段差部では路面の段差すりつけによる復旧が完了しており、通行に支障はなかった。

写真-6.42 鹿磯橋(橋台部の損傷)

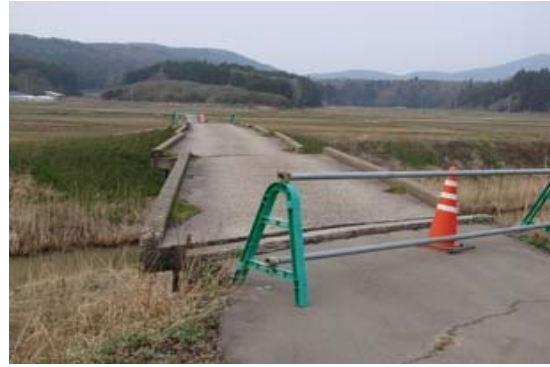
また、農道橋と思われる(13)橋は、斜角を有するパイルベント橋であり、桁の回転による変位が生じ、通行止めされていた。間詰め材である帯状のゴムに桁が設置されているだけで上下部構造が固定されていないこと、斜角を有すること、下部構造の剛性が小さいために変位が生じたと考えられた。

写真-6.44 (13) 橋(桁の回転による変位)
