7. 道路土工・斜面

7.1 道路土工・斜面の被害概要

7.2 道路土工の被害

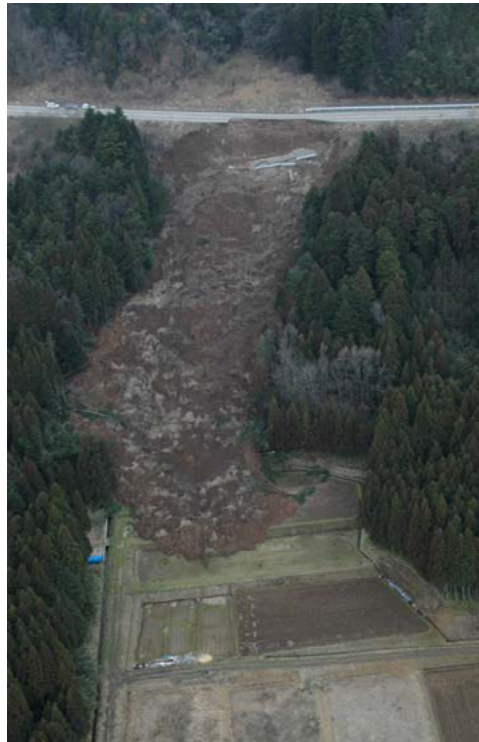
写真-7.2.1 被災箇所の航空写真（七尾市中島町豊田その5 5.6kp 縦-6）
（石川県提供）¹⁾

盛土高 25~30m の片盛土区間で、2 車線道路の上り 1 車線が崩壊した。崩壊の幅 60m 程度、頭部崩落崖の高さは最大 10m 程度の規模である。崩土は流動化して盛土下方の水田を 100m 程度先まで埋めた。また、路面から 5m 程度離れた盛土背後の平地に道路縦断方向のクラックが見られた。

応急復旧では、盛土背後の平地部と一部の地山の切土により迂回路（2車線）が確保された。また崩壊の拡大が懸念されたため、崩壊部背後にH鋼杭及び頭部排土工を施工し、迂回路の安定性が確保された。

本復旧では、崩壊土砂を撤去し、盛土下部には良質土による補強土盛土が、盛土上部には現地発生土の改良土を用いた盛土が構築された。盛土内部には排水材を敷設するとともに、掘削面には排水層を施工し、暗渠工により流末へと浸透水が排出されている。

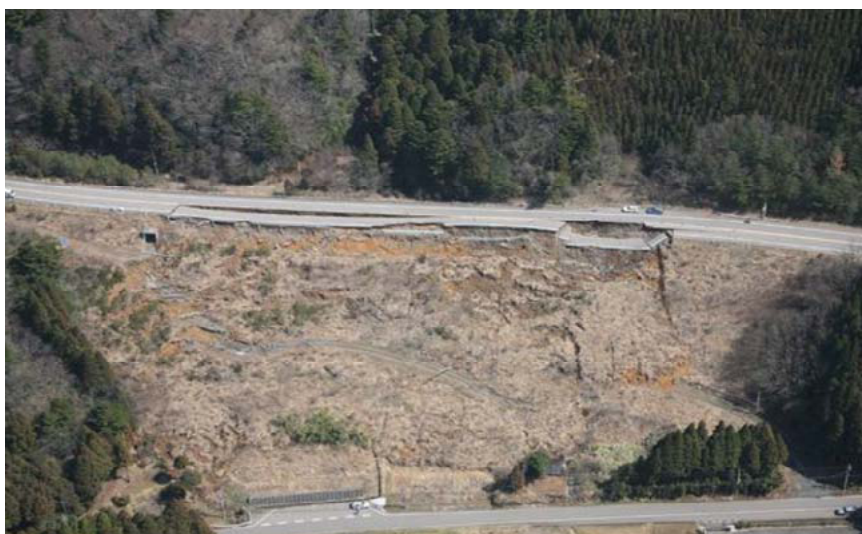
写真-7.2.4 被災箇所の航空写真 (能登有料 七尾市中島町土川 6.3kp 縦-9)
(石川県提供) ¹⁾

図-7.2.13 に示したボーリング柱状図によれば、基盤地質は風化凝灰角礫岩で N 値 10 程度以上であり、盛土材は礫混じりシルト質粘土で N 値 5 程度となっている。基盤と盛土間には、 N 値が 5 程度の表層がある。地下水位はのり尻付近では盛土内にあることから、常時から盛土内に水の供給がなされていた可能性がある。盛土背後の状況や盛土のり先の状況から、山側の沢部から相当量の流水および地下水が盛土内へ供給され、特に盛土のり先部の含水比が高かったことが、被害の原因となった可能性が考えられる。

写真-7.2.6 に応急復旧後及び本復旧状況を示す。応急復旧では、切土を行うことにより山側に迂回路 (2 車線) が設置された。図-7.2.14 に本復旧断面を示す。本復旧では、補強土工が採用された。排水対策が十分に考慮され、のり尻付近は栗石による置き換えが行われ、盛土内には水平排水材が敷設された。また、補強土前面には押さえ盛土が設置された。

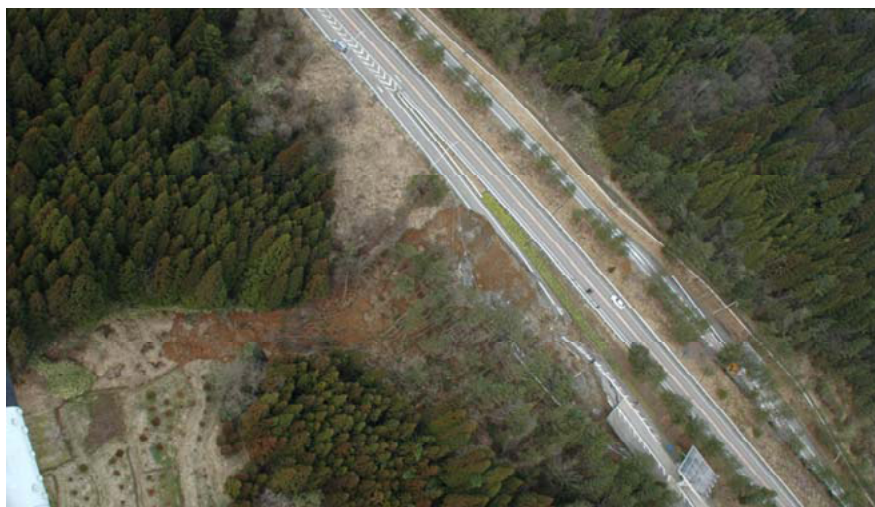
写真-7.2.7 被災箇所の航空写真（能登有料 七尾市中島町横田その1 10.6kp 上りオンランプ 縦-10）（石川県提供）¹⁾

図-7.2.16 に示した被災後に実施されたボーリング柱状図によると、基盤地質は風化凝灰角礫岩で N 値 10 程度以上であり、盛土材は礫混じりシルト質粘土で N 値 3 程度以上となっている。基盤と盛土間には、 N 値が 5 程度の腐食土層を含む表層が存在する。地下水位がのり尻付近では盛土内にあることから、常時から盛土内に水の供給がなされていた可能性がある。崩土先端は多量の水分を含み泥状となっていた。また、下方の棚田も湿地化しており、湧水も見られた。背後地山の沢筋は明瞭であったが、二次調査の際には雨天時にもかかわらず流水が見られず、背後地山からの水は表土内を伏流している可能性が考えられる。背後地山からの水は表面排水により一度集水マスに集められた後に横断パイプにより処理されているが、背後地山から伏流した浸透水が盛土内に浸入し、盛土内の水位が高まっていた可能性がある。

写真-7.2.9、図-7.2.17 に応急復旧後及び本復旧状況、復旧主断面図をそれぞれ示す。崩壊した上り線オンランプは本復旧を兼ねた耐候性大型土のうとジオテキスタイルにより復旧された。また、補強盛土基礎地盤は碎石置換が行われ、補強盛土下方の

崩土内にはφ1000mmの排水パイプが設置され崩土先端部には大型ふとん籠が設置されていた。本復旧ではこれに加え、補強盛土のり先に押さえ盛土が施された。

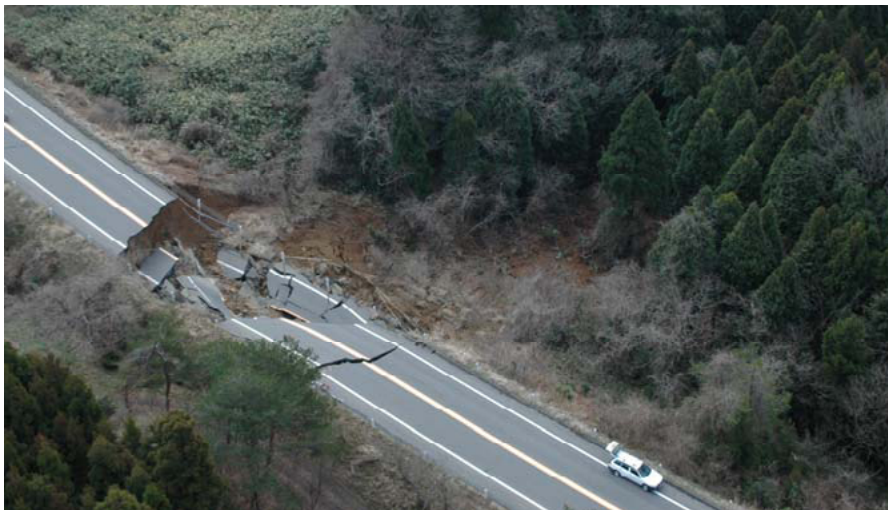
写真-7.2.10 被災箇所の航空写真（能登有料 七尾市中島町谷内 11.7kp 縦-14）
（石川県提供）¹⁾

図-7.2.19 に示した被災後に実施されたボーリング柱状図によると、基盤の地質は風化凝灰角礫岩で N 値 10 程度以上であり、盛土材は礫混じりシルト質粘土で N 値 5 程度以下となっている。基盤と盛土の間には、 N 値が 5 程度の腐食土層を含む表層が存在する。地下水位はのり尻付近では盛土内にある。山側の沢からの流水は、横断カルバートにより排水されていたようではあるが、盛土内に地下水位が見られることから、山側からの浸透水等の影響により常時から盛土内に水の供給がなされていた可能

以上より、山側からの水が盛土内へ浸透していたことが被害の一因である可能性が考えられる。

写真-7.2.12、図-7.2.20 に応急復旧後及び本復旧状況、復旧主断面図をそれぞれ示す。応急復旧では本復旧を兼ねた耐候性大型土のうとジオテキスタイルにより復旧された。補強盛土基礎地盤は砕石置換が行われ、補強盛土下方の崩土内にはφ1000mmの排水パイプを設置するとともに、崩土先端部には大型ふとん籠が設置されていた。本復旧ではこれに加え、補強盛土のり先に押さえ盛土が施された。

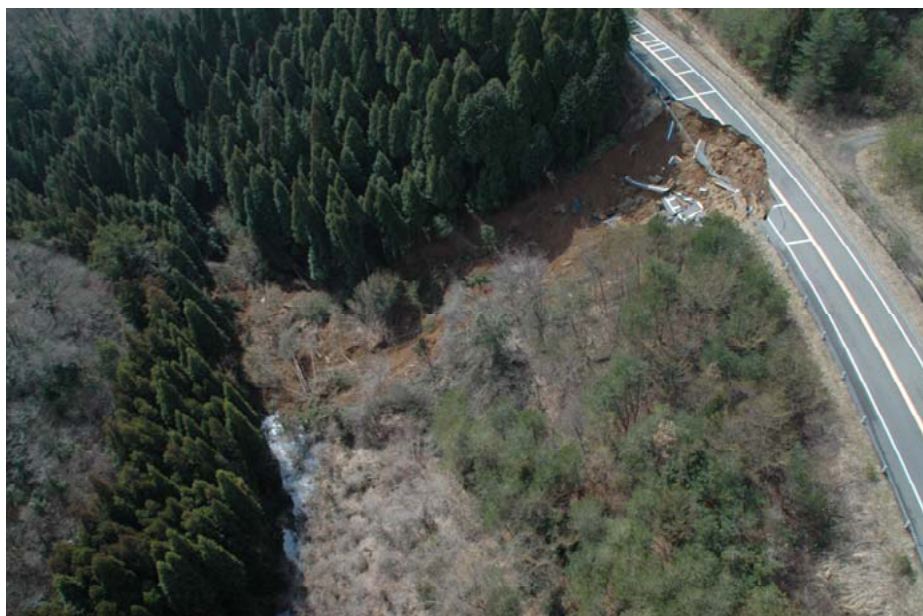
写真-7.2.13 被災箇所の航空写真（能登有料 七尾市中島町小牧その7 14.7kp 縦-21）（石川県提供）¹⁾

図-7.2.22 に示した被災後に実施されたボーリング柱状図によると、基盤の地質は風化凝灰角礫岩で N 値 50 以上であり、盛土材は礫混じりシルト質粘土で N 値 5 程度以下となっている。のり尻付近の基盤と盛土間には、 N 値が 5 程度の腐食土層を含む表層が存在していた。盛土内には地下水位が浅い位置に見られ、常時から山側からの浸透水等の影響により盛土内に水の供給がなされていた可能性がある。また、被災後の崩壊面の元盛土のり尻の高さにあたる付近には、湧水が見られた。以上より、山側からの浸透水等の影響により盛土内には水が浸透していたことが被害の一因である可能性が考えられる。

写真-7.2.15、図-7.2.23 に応急復旧後及び本復旧状況、復旧主断面図をそれぞれ示す。応急復旧では、山側を切土し併走する林道に盛土を施すとともに、崩壊面側には H 鋼と大型土のうによる押さえ盛土を行うことにより 2 車線の迂回路が確保された。本復旧では、補強土工が採用された。排水対策が十分に考慮され、のり尻付近は栗石による置き換えが行われ、盛土内には水平排水材が敷設された。また、補強土前面には押さえ盛土が設置された。

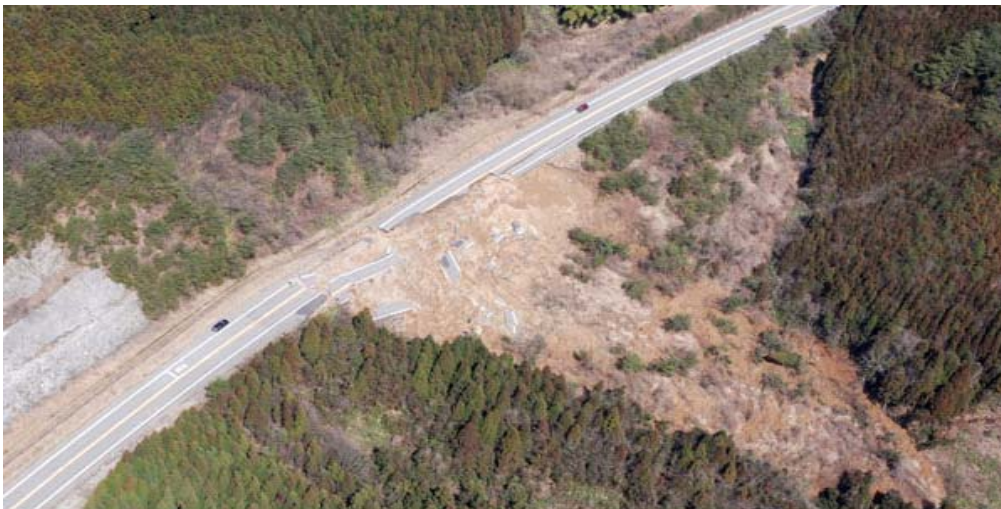
写真-7.2.22 被災箇所の航空写真（能登有料 穴水町越の原その1 21.1kp 縦-38）（石川県提供）¹⁾

本箇所は集水地形となっており、上流側の沢から盛土内の横断排水へ流水が見られ、滑落崖では湧水箇所が多く見られた。基盤の地質は風化凝灰岩でN値10以上であり、盛土材は礫混じり砂質粘土でN値1~4程度である。基盤と盛土間には、N値が4~11程度の有機質土を含んだ旧表土層が存在する。被災後に行った地盤調査によれば、地下水位が旧表土中に位置していたことから、旧表土が透水層となっていた可能性が考えられる。また、本線谷路線や崩壊したアスファルト路面には縦断亀裂の補修痕、路面の打ち換え痕など補修履歴が認められることから、常時から変状が生じていた可能性が高い。

応急復旧では、崩壊部分に排土工を行うとともに、下り線側に盛土を構築し、2車線の迂回路が確保された。

本復旧では、盛土下部には良質土による補強盛土が、盛土上部には現地発生土の改良土を用いた盛土が構築された。また、のり尻直下は砕石による置き換えが行われ、さらに、盛土のり先には暗渠を設置し排水機能を確保するとともに、現発生改良土による押え盛土、大型ふとん籠および鋼製土留め枠が設置された。

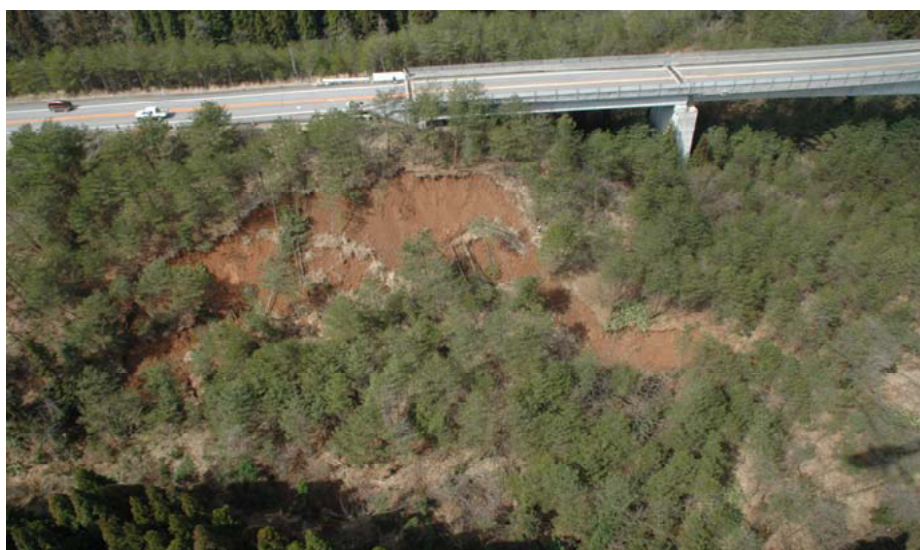
写真-7.2.32 被災箇所の航空写真（能登有料 穴水町字留地 24.1kp～24.6kp 縦-43）（石川県提供）¹⁾

崩壊状況や周辺地形の状況等から、盛土のり尻付近の含水比が高かったことが被害の一因となった可能性が考えられる。

応急復旧は本復旧を兼ねて行われ、のり肩部にH鋼を打設し、沈下した取付盛土部分を切り返した後、補強土および現地発生土の改良土を使用した盛土が構築された。さらに本復旧では、改良土による押え盛土を行い、のり先部分に大型ふとん籠が設置された。

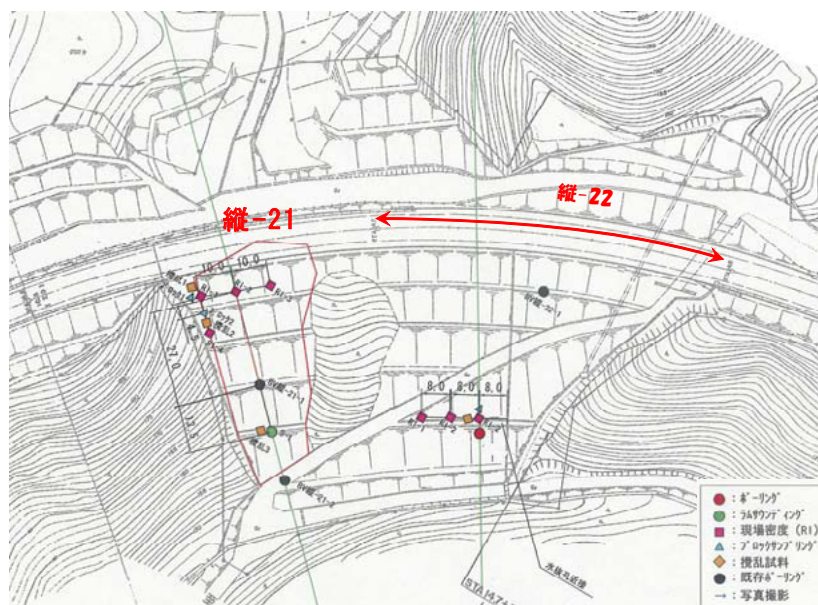
図-7.2.44 平面図（能登有料 七尾氏中島町小牧その8 14.8kp 縦-22）

傾斜地盤上の高さ 30~35m 程度の片切片盛~両盛区間の切盛境で横断クラックが発生した。図-7.2.44、図-7.2.45 に被害箇所の平面図、断面図をそれぞれ示す。当該箇所の尾根を挟んで隣接する片盛区間の縦-21 は(5)に示した大規模崩落区間である。集水地形の沢埋め盛土で、盛土背後地山から 2 本の沢筋流入しており、盛土のり尻付近にも道路に並行する沢が合流している。盛土背後の沢からの流水は一旦集水マスで集められた後、横断カルバートで盛土を横断させている。当該箇所では、昭和 62 年のり面中腹とのり尻付近に横ボーリング工が実施されていた。また、今回の地震後に、のり尻付近から横ボーリング工 4 本が施工されている。

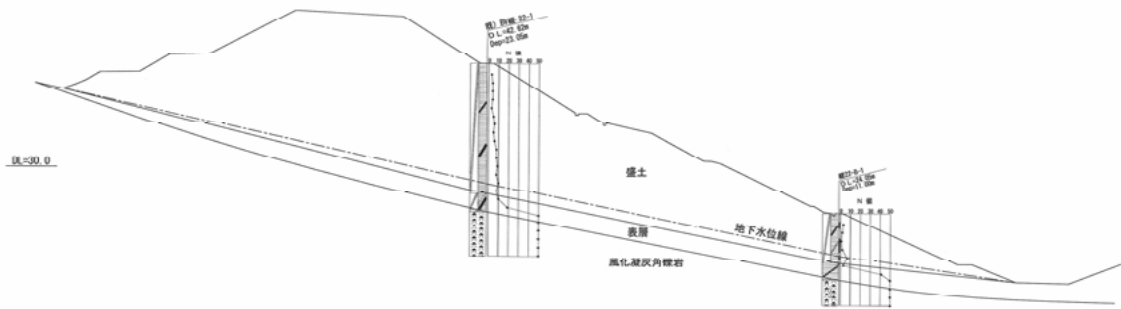
図-7.2.45 主断面図（能登有料 七尾氏中島町小牧その8 14.8kp 縦-22）

図-7.2.45 に示した柱状図より、基盤地質、盛土材の N 値は隣接する縦-21 とほぼ同じである。一方、地下水位については、未崩落箇所の縦-22 の方が特にのり尻付近で低い傾向にあり、このことが、盛土の崩壊が生じなかった原因である可能性がある。

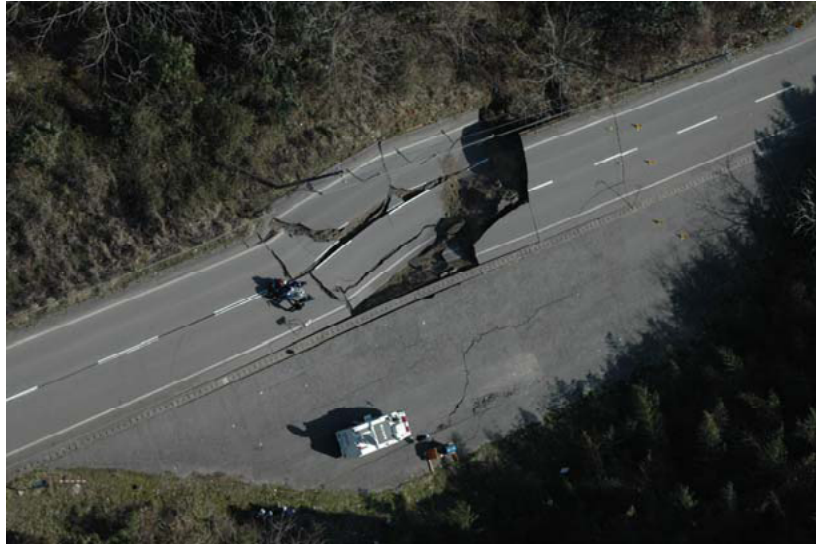
写真-7.2.35 被災箇所の航空写真（国道 249 号志賀町深谷）（石川県提供）³⁾

丘陵地の中腹を南北に走る国道 249 号の沢地形を埋めた盛土高 20～25m 程度、延長 95m 程度の盛土の中央部が、崩壊幅 8m 程度にわたり 1m 程度陥没した。写真-7.2.35、写真-7.2.36 に被災箇所の航空写真、被災時の状況を、図-7.2.48、図-7.2.49 に被害箇所の平面図、断面図をそれぞれ示す。崩壊箇所は、元々沢地形に沿った曲線道路を線形改良のために沢地形を埋めて直線化した箇所である。盛土の下方約 20m には沢が流れている。陥没箇所周辺の盛土部の路面には陥没箇所を囲むように亀裂・段差が生じていた。盛土背後の地山は竹林で多量の水分が含まれており、一部に古い表層すべりの痕と思われる滑落崖がみられた。

応急復旧では、山側の旧道部を利用して 1 車線の迂回路が確保された。調査時点(3月 30 日)では、崩壊部はビニールシートによる被覆を、亀裂にはアスファルトシートによる緊急措置が施されて、中継車を配置して動態観測を行いながら、片側交互通行による交通解放がなされていた（写真-7.2.37）。

本復旧では、下部の未崩落部をグラウンドアンカーにより安定を図り、盛土上部の崩壊部は掘削除去後、改良土により再構築された（写真-7.2.38）。また、排水については、上部盛土の底面に水平排水層を設けるとともに、背後地山の水位を低下させるために、のり尻部とのり面中腹部から横ボーリング工が施された。

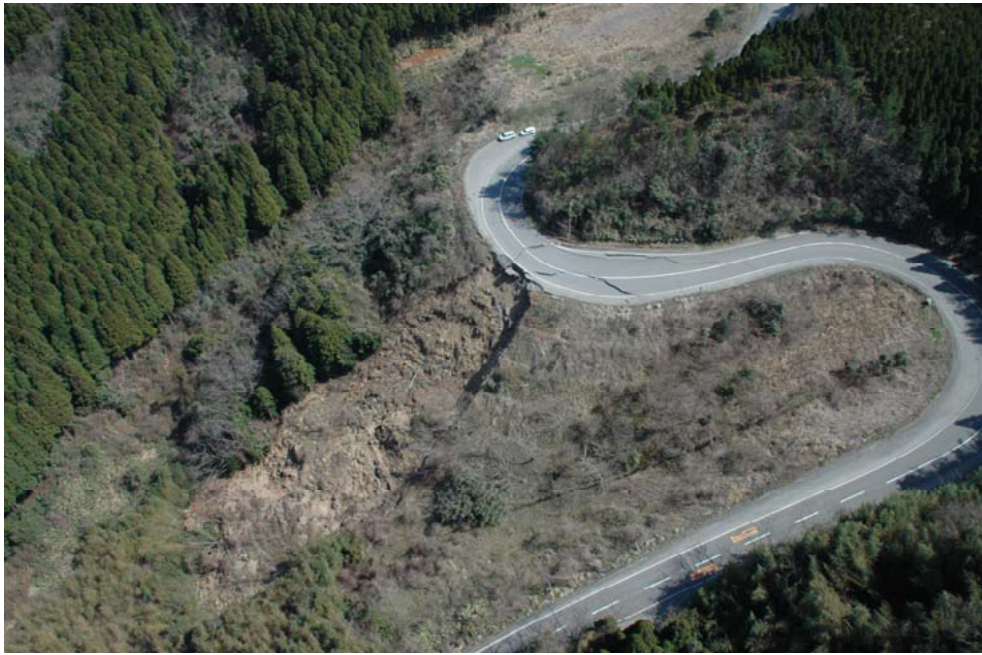
写真-7.2.39 被災箇所の航空写真（国道249号志賀町大福寺）（石川県提供）⁴⁾

登坂車線のヘアピンカーブ付近で、腹付け盛土ののり面が、路肩付近で延長約 15m に渡り崩壊した。崩土は 100m 程度先まで達し、路面には亀裂と陥没が生じていた。

応急復旧では、山側を切り土することにより 1 車線の迂回路が確保された。調査時点（3 月 30 日）では、崩壊部はビニールシートによる被覆を、亀裂にはアスファルトシールによる緊急措置が施されて、片側交互通行による交通解放がなされていた（写真 7.2.41）。

本復旧では、崩壊土砂頭部を一旦掘削除去し、軽量盛土材（FCB 工法）にて盛土された（写真 7.2.42）。盛土下部の崩壊土砂の安定性確保のため、横ボーリング工が施工された。

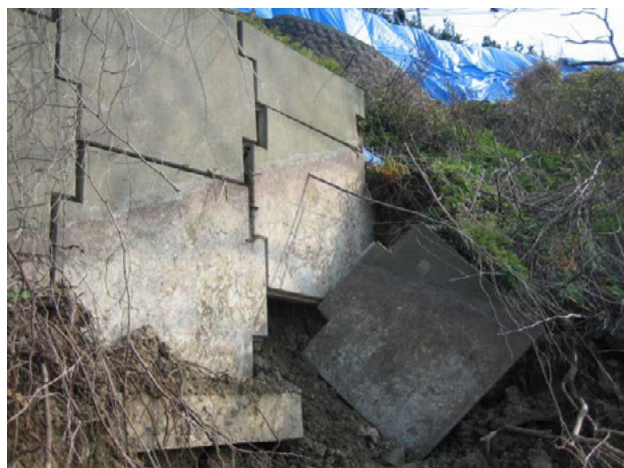
写真-7.2.43 国道 249 号テールアルメ壁の被害

テールアルメに隣接するブロック積み擁壁と地山の崩壊に伴い、テールアルメ端部の壁面工に外力が作用して引きはがされるように損傷したものであり、テールアルメ壁自体の耐震性に起因する被害ではない。壁面工の脱落した部分については当面の安定性には問題はないと判断されたが長期的に不安定化する可能性を考慮して壁面工を撤去して再構築した。変状の生じていない部分については、写真-7.2.45に示すような壁面工の端部の破損程度であった。このような損傷は地震の影響に対して補強領域がフレキシブルに変形した際に発生するものであり、破損に伴う裏込め材の漏れだし等がなかったことから安定性に影響はないと判断した。また補強領域の健全性を判定するために補強材の引き抜き試験を実施した。試験の結果、安定確保に必要な引き抜き抵抗力を有していることが確認され、併せて行った壁面工のコンクリート中性化試験、壁面近傍ジョイント部の腐食状況の確認の結果とも併せて補修を行わないこととした。

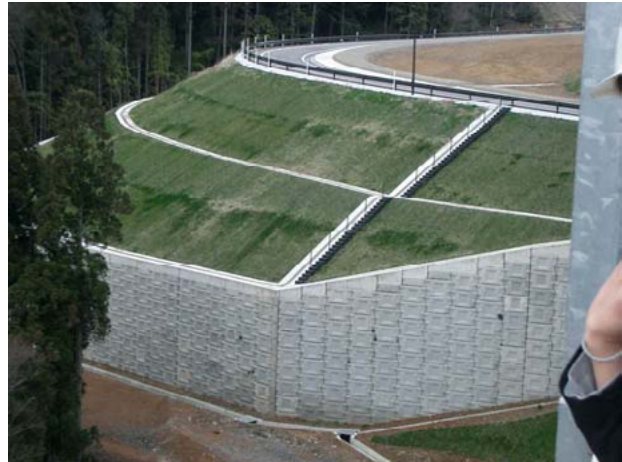
写真-7.2.47は能登有料道路終点の穴水インターチェンジのランプ付近に構築された多数アンカー補強土壁の状況である。約5mの直壁の上部に2段の盛土を設置しており、さらにランプ部のため縦断方向に急なカーブを描く構造となっている。この様な構造では屈曲部において壁面工が開くような変状を示すことが多いが、当該補強土壁については壁面には目立った損傷はなく、構造安定に無関係な天端笠コンクリートにわずかな亀裂が発生した程度であった（写真-7.2.48）。

写真-7.2.47 能登有料穴水 IC 多数アンカー

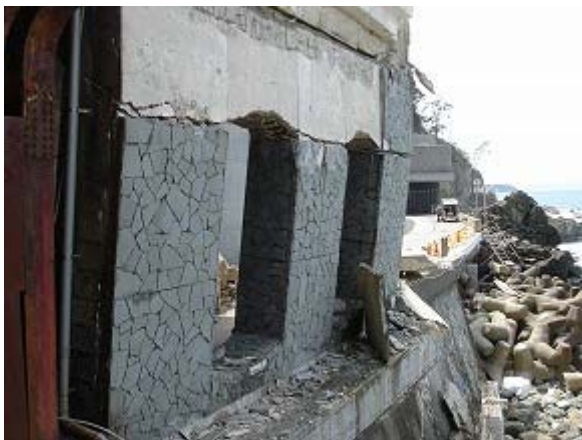
幅 15m × 高さ 15m 程度の流紋岩の岩盤が道路からの比高差約 50m の斜面から崩落した。岩盤の厚さは不明であるが、石川県の復旧検討会資料⁵⁾によれば、崩落前の写真より厚さ 3m 程度と推定されており、オーバーハング状態であった。崩落により輪島側坑口のロックシェッドが被災し、倒壊は免れたものの、変形して鉄筋コンクリート製の側壁や支柱が破壊された。崩落した岩盤の破片はロックシェッド手前（輪島側）の待ち受け擁壁の背後に堆積している。岩盤の崩落面は茶色に風化している部分が大半であり、地震発生以前から地山との分離が進んでいたと考えられる。

2-c 破壊された支柱

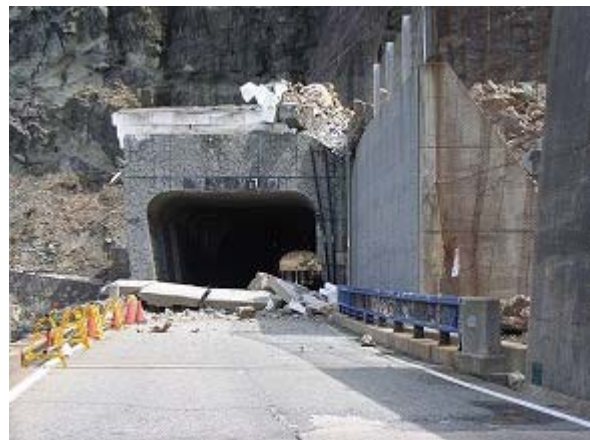
2-d 洞門と待ち受け擁壁

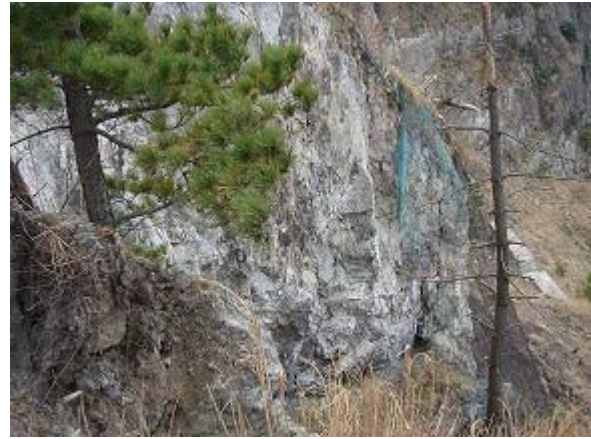
崩落した岩盤の背後斜面は、開口亀裂が発達しており、崩壊部の下面には比較的軟質と推定される凝灰岩の層（厚さ数 10 cm）がある。これらの地層は全体として流れ盤を呈しており、今回の崩壊自体は高角な亀裂（おそらく急崖下において二次的に形成されたもの）による崩壊であるが、地質的素因としてはこのような流れ盤の急崖の状況下に置いて、軟質な凝灰岩が変形する（あるいは微小なすべりも発生させると見られる）ことで、流紋岩の岩体に亀裂が発生し、不安定化を促進させているものと推定される。

2-h 開口亀裂が発達する背後岩盤

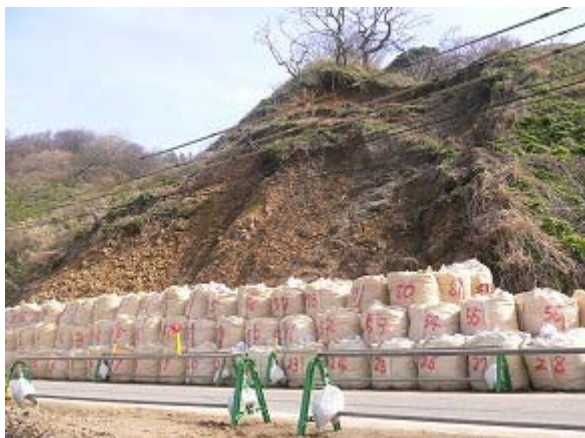
幅 27m×高さ 20m×深さ 4～5 m 程度のやや深い崩壊で、両側が沢地形の凸部の崩壊である。背面はほぼ平坦な海岸段丘ないし古い地すべり地形であり、その側部の縁が崩壊したものと考えられる。背面の平坦面には複数の段差が見られ、過去にも変動が発生した可能性がある。上記海岸段丘ないし古い地すべり地形の縁に相当する部分の道路面には亀裂が発生している。

4-a 斜面全景

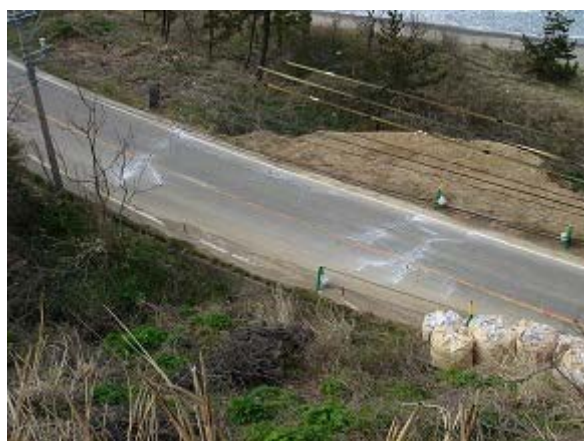
4-c 路面の亀裂の状況

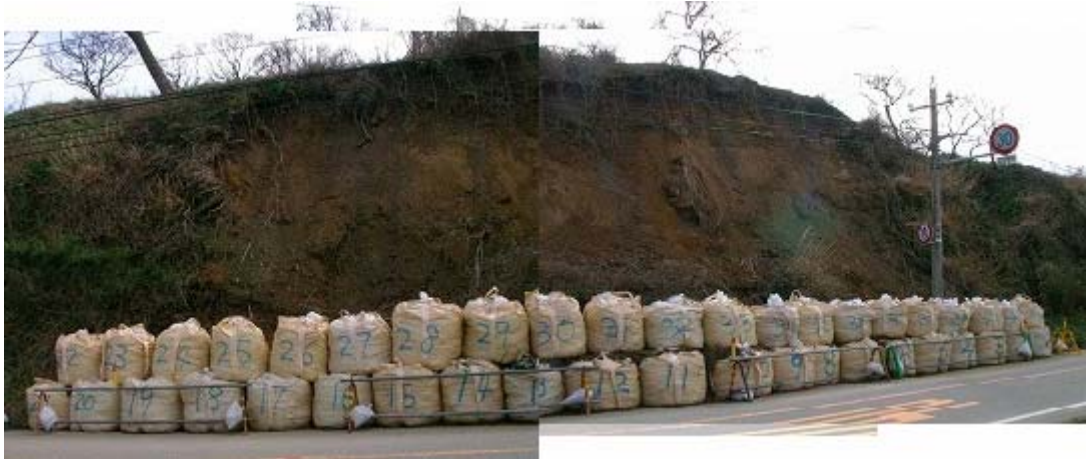
幅 20m×高さ 10m×深さ 50cm 程度の表層崩壊で、(4)と同様に両端が沢地形の凸部の崩壊である。背面はほぼ平坦な海岸段丘ないし古い地すべり地形であり、このような地形の末端の急崖が崩壊したものである。斜面の背後 1 m 付近に平行に開口亀裂があり、側面を確認したところ斜面中腹に向かって 3 m 程度の亀裂が確認された。なお、この場所にも(4)と同様に平坦面の縁に相当する部分(片側のみ)の路面に亀裂が見られる。

5-a 斜面全景

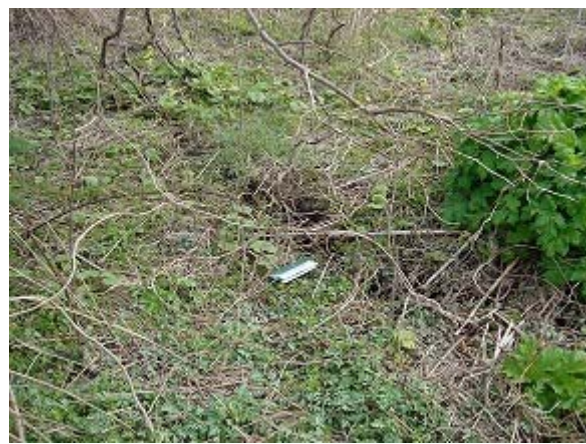
5-b 背後斜面の開口亀裂

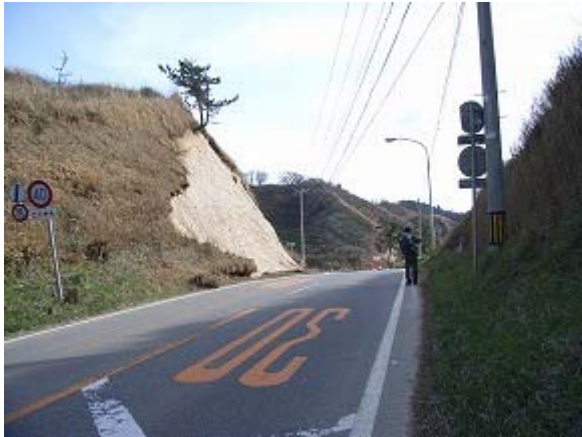
両切りの開削道路のり面の、幅 45m×高さ 14m×深さ 30 c m程度の植生部分のはく離崩落である。道路をはさんで反対側にも小崩落が見られる。(6)と同様に、勾配は45度程度の斜面。岩盤は泥質岩で亀裂が多いものの、岩は比較的しっかりしており、植物の根茎が活着することができず地震により崩落したと考えられる。

7-a 斜面遠景

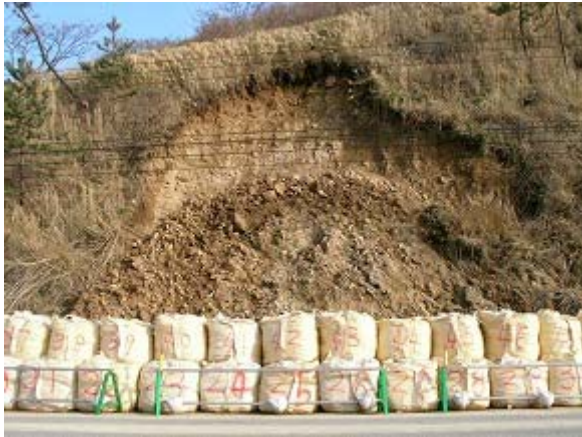
幅 12m×高さ 12m×深さ 50cm 程度の緩い凸型斜面の表層崩壊である。斜面上部は、(6)～(10)に見られる様な切土のり面と植生の根茎境の崩落面と異なり、崖錐状（ないしゆるんだ岩塊状）のれき質土である。斜面下部では泥岩であるが山差しの開口亀裂が発達し、かなり緩んだ状態である。岩盤状態全体から見ると、もともと地すべり地である可能性もある。このように斜面の地質が脆弱な上、斜面の植生状況は若干松が生えているがほとんどがススキで根が浅く、地表面以深では根茎による緊縛力がほ

12-a 斜面全景

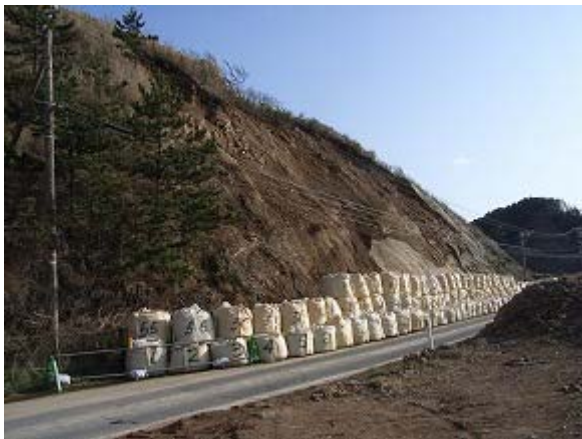
幅 60m×高さ 20mの斜面左側約 3分の2で斜面の上半分が表層崩落である。左側 20m程度は植生部分のはく離崩落で中央部 20mは劣化したモルタル吹付部分がはく離崩落している。なお、切土の中腹付近には、流れ盤を示す節理面が断続して見られる。このことから、この節理面がのり面上部の不安定化に寄与したと考えられる。

13-a 斜面左側の状況

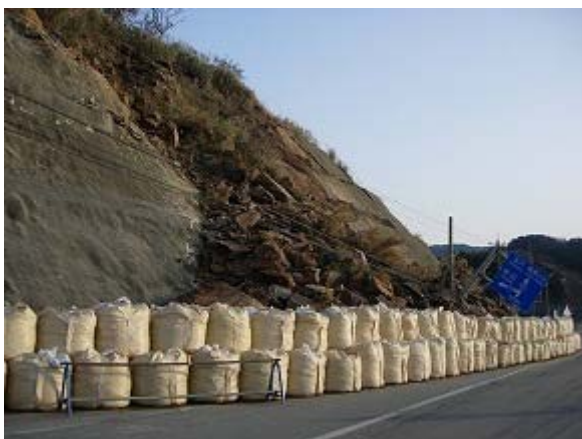
斜面は緩い凸型で、幅 60m×高さ 30m程度にわたってモルタル吹付け工を行っている。斜面左側上方で幅 26m×高さ 18m×深さ 3 m程度の吹付け工背面の岩盤が崩壊した。最大で長径 3 m×短径 2 m程度の岩塊が崩落し、道路の約 3 車線分 (10m程度) を閉塞している。泥岩中の節理でのくさびすべり (実際はやや複雑で 2 枚以上の節理面を使って階段状にも滑っている。) であり、向かって左側は走向傾斜が N35E38NW で条線が N60W 方向に認められる、褐色化 (リモナイトの濃集) した節理面をすべり面とする。一方、向かって右側は走向 N70E40NW で N20W 方向に条線が認められる。このように条線の方が左右でやや異なることから、岩盤は完全なマスとしてすべり崩壊したのではなく、岩盤はそれぞれの節理面の最大傾斜方向に近い形で (崩壊の中心部に向かって) 移動し、それに伴い移動岩体を破壊させつつ滑り落ちた可能性も考えられる。なお、今回崩壊していない吹き付け部分 (向かって左側) にも吹き付けに座屈や亀裂の発生が見られる。

14-a 斜面左側の状況

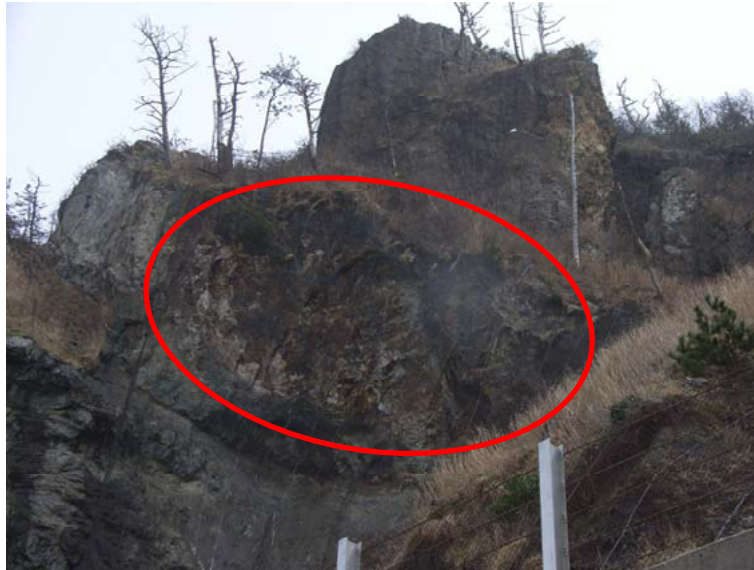
八世乃洞門における岩盤崩壊は、本震発生から2日後の3月27日未明に発生した。落石検知センサのデータから0時～1時05分間に崩壊したと推定されている（八世乃洞門復旧検討会資料⁵⁾による）。被災前後の写真の比較により特定した崩落面は、全体に茶色に風化しており（写真-7.3.24）、以前から亀裂の大部分が地山と分離した状態であったと推定される。

写真-7. 3. 24 崩落面の拡大写真（楢円内）

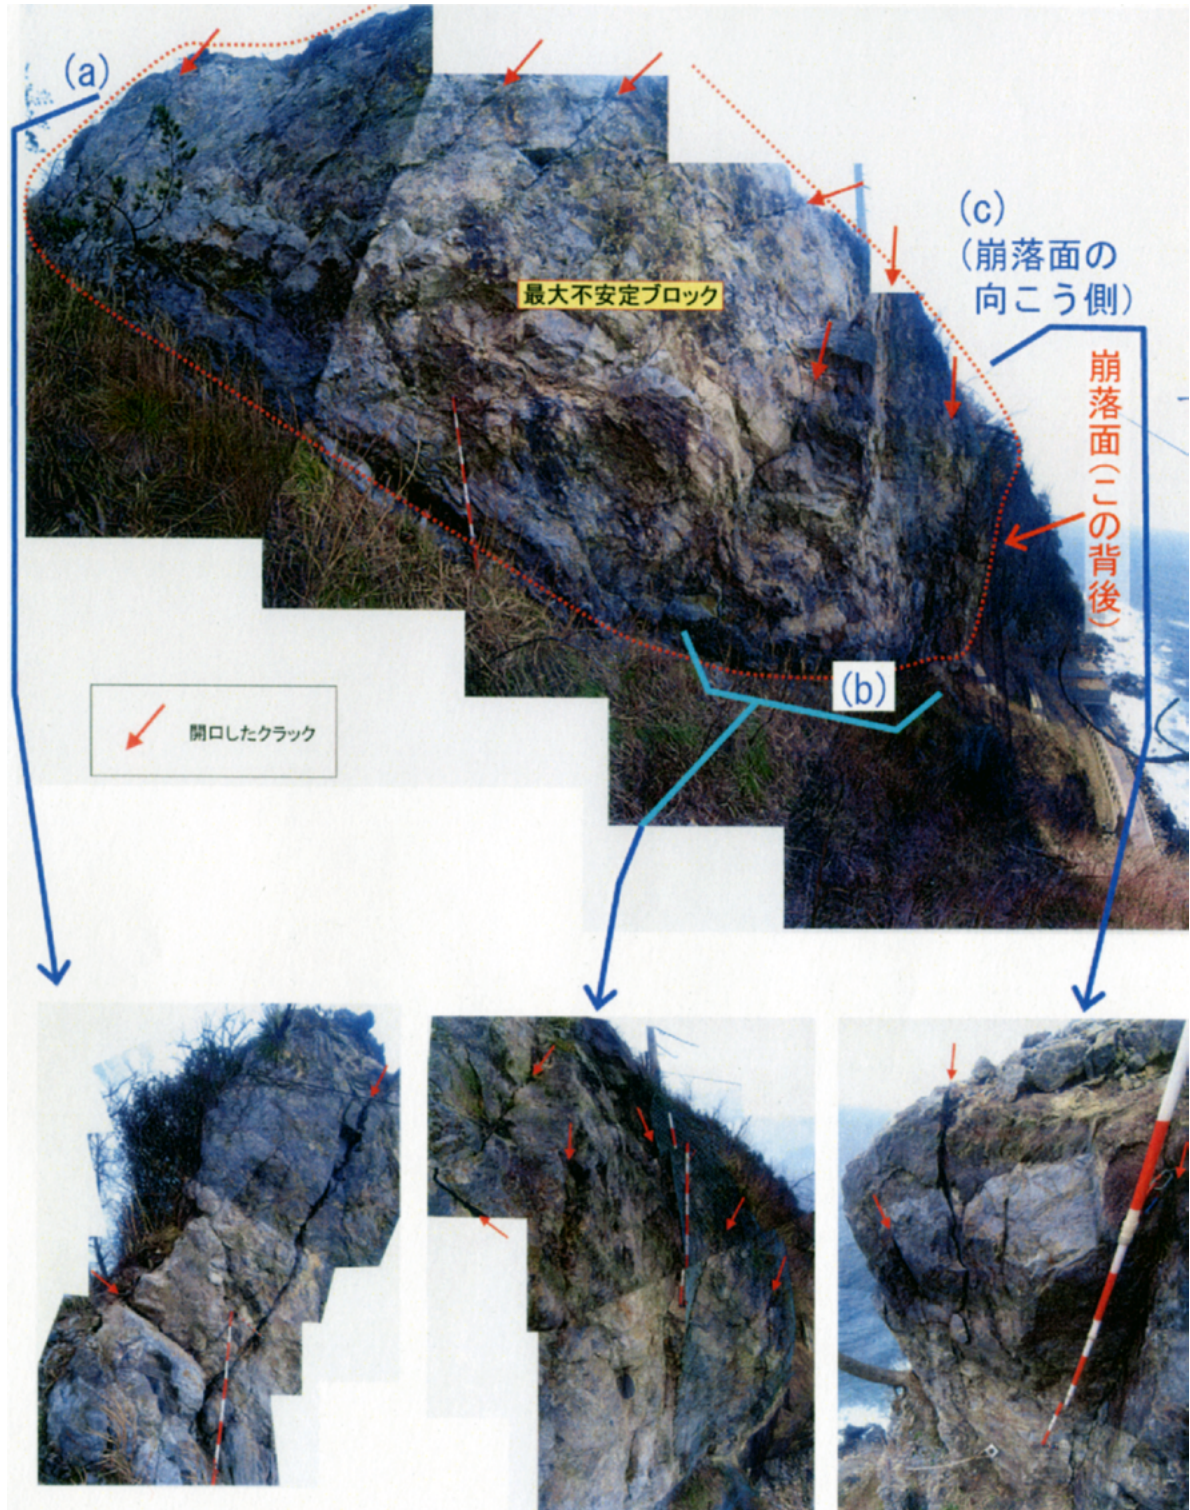
本被災箇所周辺の周辺は、写真-7.3.25に示すように、流紋岩からなる亀裂に富んだ岩塊が高さ60m程度直立し、その上部には緩斜面を挟み再び高さ40m程度ほぼ直立した地形を呈している。崩落面背後の岩盤は、写真-7.3.26に示すように縦方向など多数の亀裂が発達し、不安定な岩盤ブロックが多く認められる。

写真-7.3.26 背後の岩盤斜面の亀裂の状況（復旧検討会資料⁵⁾より）
