平成 20 年（2008 年）岩手・宮城内陸地震建築物被害調査報告

Report of the Building Damage by the 2008 Iwate-Miyagi Nairiku Earthquake

平成 20 年 7 月 24 日岩手県沿岸北部の地震建築物被害調査報告

Report of the Building Damage by the 2008 Iwate-Ken Engan-Hokubu
Earthquake

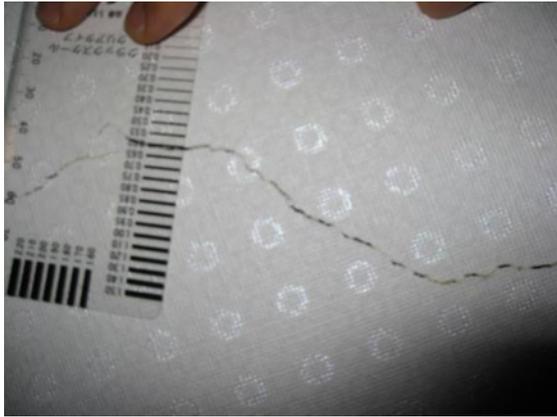
- ・4階の内装間仕切りRC壁（東西方向）は、仕上げ材の損傷状態からひび割れが生じていることが見て取れた（図-4.4）。東西方向である桁行き方向の壁に大きな亀裂が生じたと考えられる。
- ・タイルの剥落は、3階の洗面所と地下階への階段脇の壁で見られた。洗面所のタイルの剥落箇所では下地コンクリート壁にひび割れが生じていた。地下階への階段脇の剥落箇所では、既存タイルの上に改修施工したタイルが剥落しており（図-4.5）、剥落箇所以外でもタイルの浮きを確認された。

図-4.4 4階の内壁RC壁に見られた亀裂

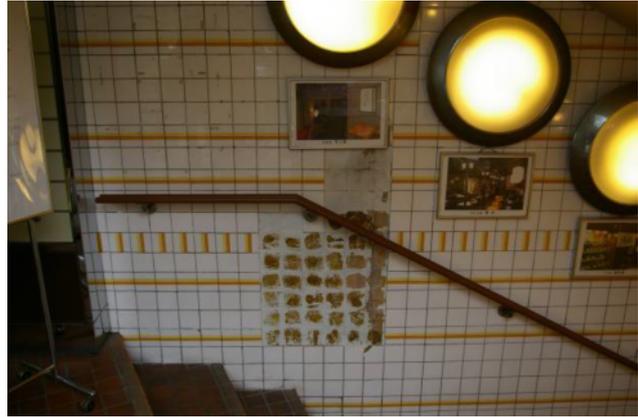
図-4.5 地下1階への階段で剥落したタイル

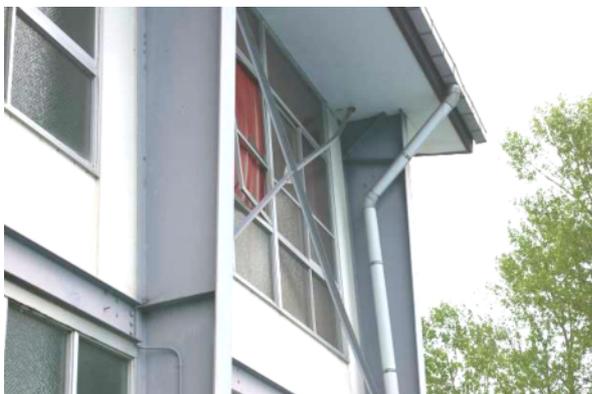
- ・竣工年不詳。中学校の体育館。
- ・ほぼ南北方向の桁行方向に7スパン、東西の張間方向6スパンのS造体育館。主屋西側に下屋がある。L形鋼によるブレースが桁行方向の両隅2スパンと真ん中1スパンの計3スパンに入っている。
- ・応急危険度判定で「危険」と判定されており、現地調査時には立入禁止であった。
- ・今回の地震による被害は、柱脚部コンクリートの亀裂、引き違い窓や出入り口ドアのガラスの破損等が見られた。被害は下屋のない東側桁行構面に集中していた。
- ・下屋がない側の桁行方向のブレースが全て座屈していた（図-4.8）。下屋側の桁行方向のブレースには座屈は見られなかった。

図-4.8 座屈したブレースと破損した窓ガラス

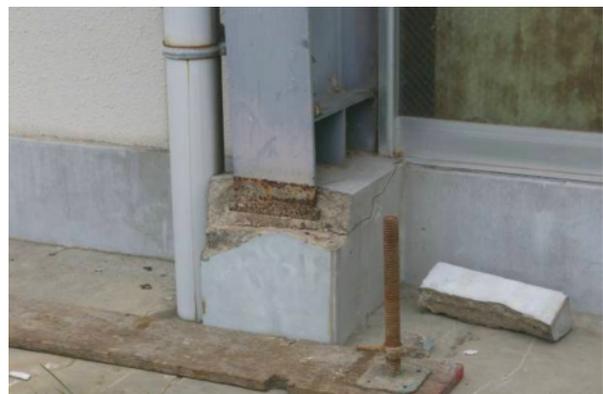
図-4.9 かぶりコンクリートが剥落した鉄骨柱脚

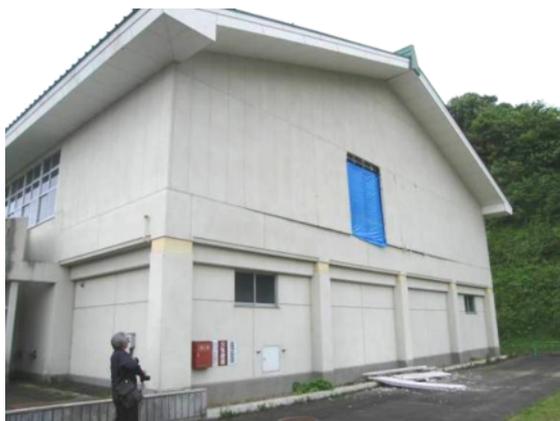
- ・平成4年竣工の小学校体育館。1階はRC造、2階はS造。規模は、桁行方向は6スパン33.6m、張間方向は4スパン20.2m。ブレースは張間方向、桁行方向とも両端のスパンに入っている。
- ・外壁はALCパネル縦壁挿入筋工法。妻壁は、西面は無開口、東面は中央部及び両端に開口がある。
- ・今回の地震の被害としては、外壁のALCパネルの脱落等が見られた。
- ・西面の妻壁中央部のALCパネルが4枚脱落した（図-4.10～12）。パネル下端の挿入筋と下地鉄骨の溶接部分が損傷していた。建物内ではアリーナのRC部に軽微なひび割れが見られ（図-4.14）、ブレースには損傷は見られなかった。

図-4.10 C 建築物の ALC パネル脱落状況

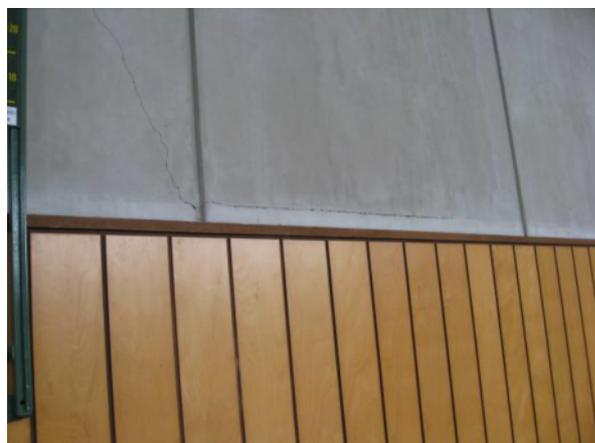
図-4.14 アリーナ RC 壁の軽微なひび割れ

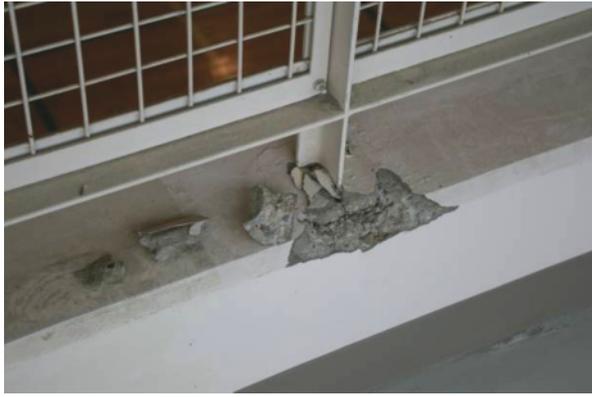
- ・ギャラリーの手すりの脚部が破損しており、箇所によっては以前に補修したような跡が見られた（図-4.18）。
- ・軒天井が桁行方向の中程で損傷し、繊維強化セメント板が一部脱落していた（図-4.20）。軒天井は建設時の設計図書によると、軽量鉄骨下地に繊維強化セメント板をとめ付けてアクリル樹脂エナメル塗りで仕上げたものである（図-4.21）。軒天全体では、ねじ止め箇所が分からないように塗装で仕上げられている箇所と、天井板を丸ねじで固定しているのが見て取れる箇所があり、後者は地震以前に行われた改修によると考えられる。今回軒天が破損・脱落した箇所は後者の天井箇所である。

図-4.18 ギャラリー手すりの脚部の損傷

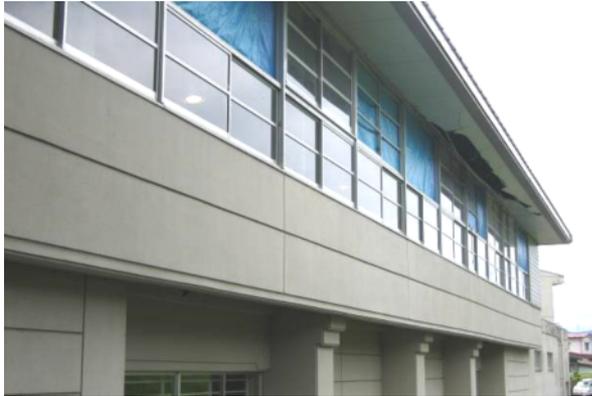
図-4.20 桁行方向の中程で損傷した軒天井

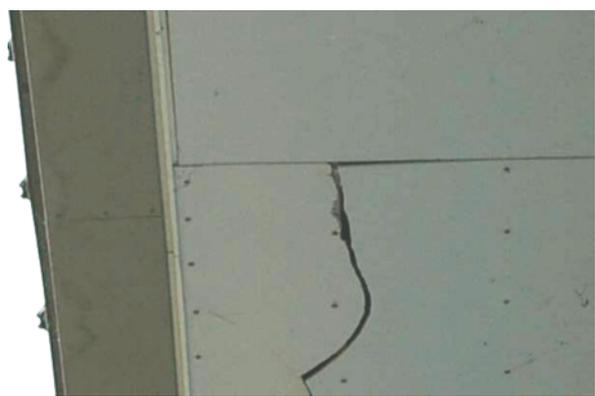
図-4.21 軒天の破損状況ととめ付け状況

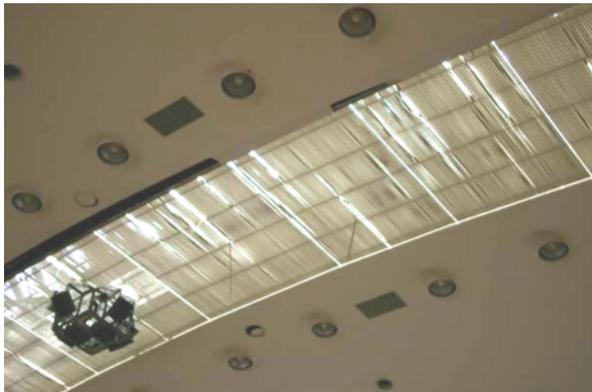
- ・トップライト隣接部については、脱落箇所の状況から、野縁と天井板が脱落したとみられる。
- ・外周柱近傍では天井板とクリップ、ハンガーが脱落していたものの、野縁や野縁受けは脱落していない(図-4.27、28)。天井板が脱落した箇所の天井裏の野縁を見ると、外周の柱などに衝突して座屈したような形状になっていた(図-4.26)。
- ・張間方向の天井端部が外周の取り合い部で損傷していたものの、脱落した部分はなかった(図-4.25)。
- ・施設関係者によると以前の地震で天井が破損した隅部は補修時にクリアランスを設けたとのことであり、今回は大きな被害は見られなかった。

図-4.24 トップライト近傍での天井損傷状況

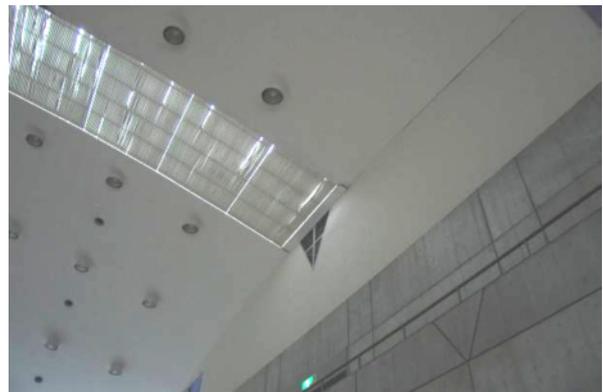
図-4.25 妻面との取り合う天井損傷状況

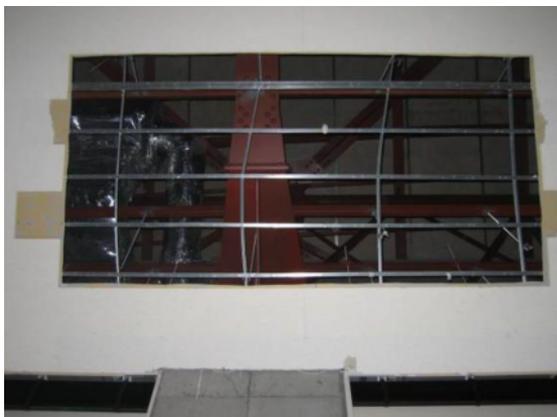
図-4.26 天井板脱落箇所と下地材損傷状況

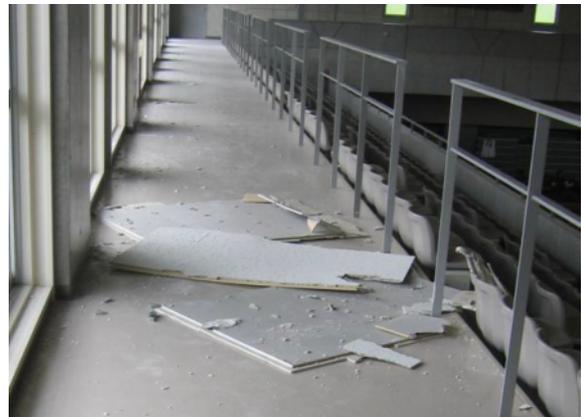
図-4.27 脱落した天井板

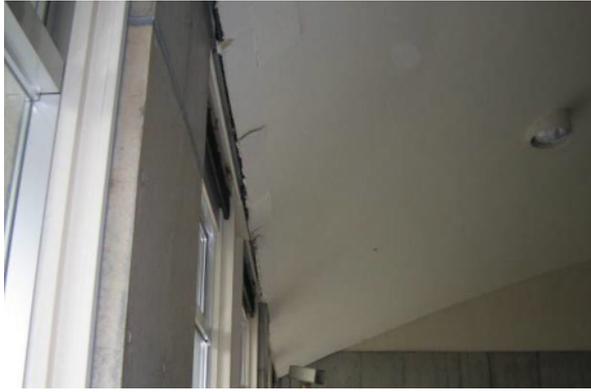
図-4.28 桁行方向の取り合いでの天井損傷状況

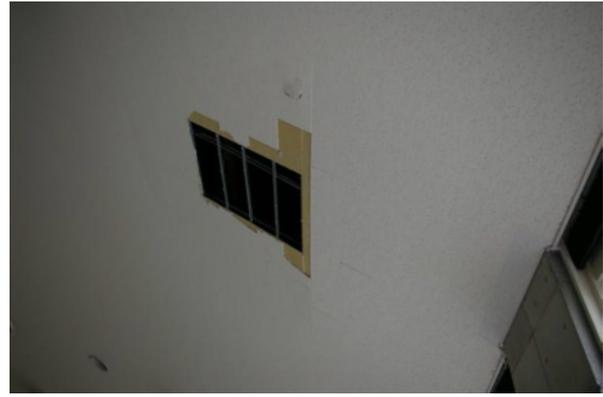
図-4.29 天井板脱落箇所

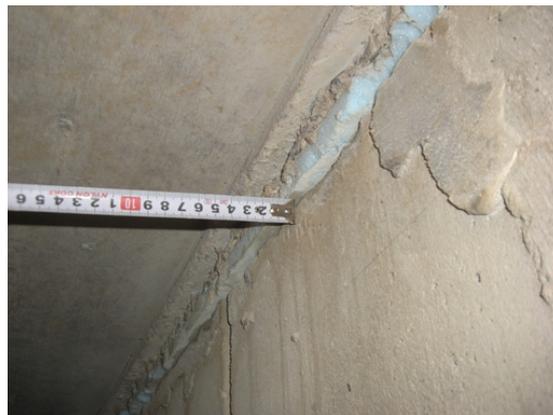
目視調査の結果、図-5.4.6に示すとおり、免震層内において、積層ゴムの残留変位、犬走りの鉛直クリアランスのシール材と免震層周囲の擁壁の間のずれが確認された。このずれは南北方向については北側に1.5～2 cm程度と見られ、免震建築物周辺では、図-5.4.7に示すシール材と躯体との縁切り用と見られるフィルム状のシートのはみ出しも見られたが、免震層中央付近では残留変位が見られない部材もある（図-5.4.8）等、躯体コンクリートの乾燥収縮による変形など他の要因である可能性も考慮すべきである。なお、スタッフによれば、本震時のゆれは東西方向に卓越していたとのことであり、フィルム状のシートのはみ出しは東側外周で大きく、南側では若干、他の部分ではほとんど見られなかった。ただし、当該建築物に関しては「岩手・宮城内陸地震：震度6弱の揺れを半減、宮城県栗原市内の病院で免震効果実証」^{5.2)}において、地震時の免震層の変形量は東西方向と南北方向それぞれ100mm前後と推定されている。

図-5.4.6 シール材（スチレンボード：水色）と免震層周囲の擁壁とのずれ（北に1.5～2 cm程度）

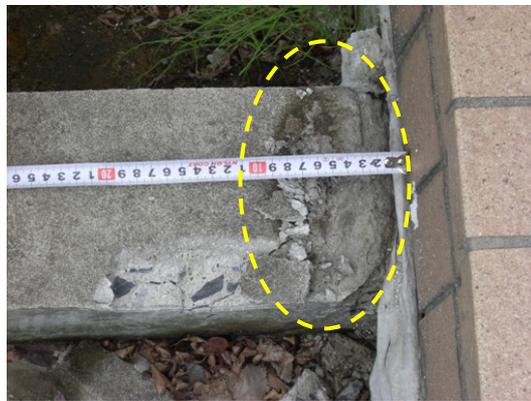
その他クリアランス周りにおいて、犬走り下面シール材によると見られる破損（図-5.4.9）や、躯体から外につながる配管の基部カバーの損傷・脱落（図-5.4.10）、周囲地盤の沈下及びそれによると見られる舗装ブロックの変状（図-5.4.11）があった。また、エキスパンション部周辺では、カバーの衝突等によるものと見られる損傷や金属柵の傾斜の被害（図-5.4.12）が見られた。

図-5.4.9 免震層犬走り (茶色タイル部) の破損 (5~10cm程度)

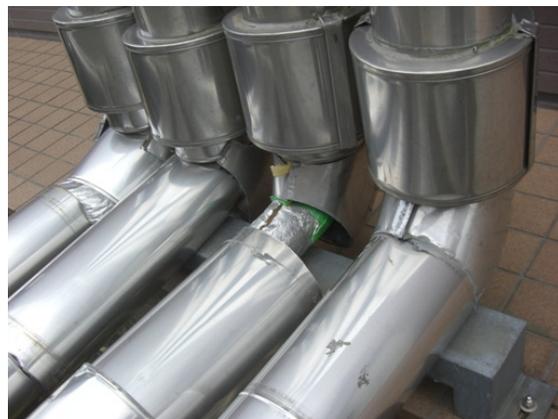
(b) 屈曲部カバーの損傷・脱落落下

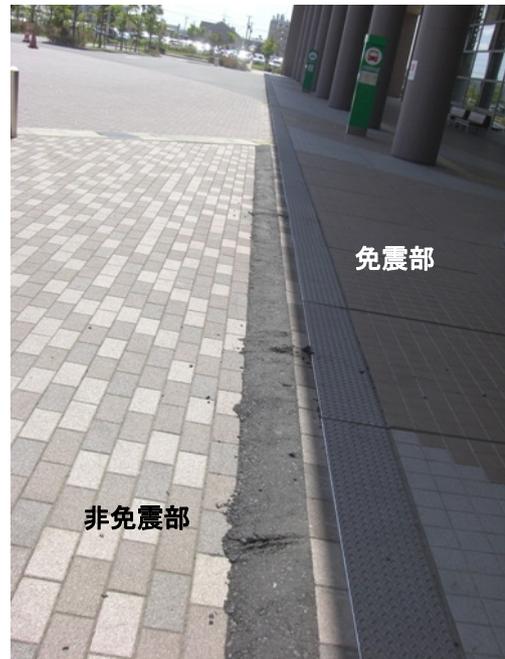
(b) 舗装の損傷（補修済み）

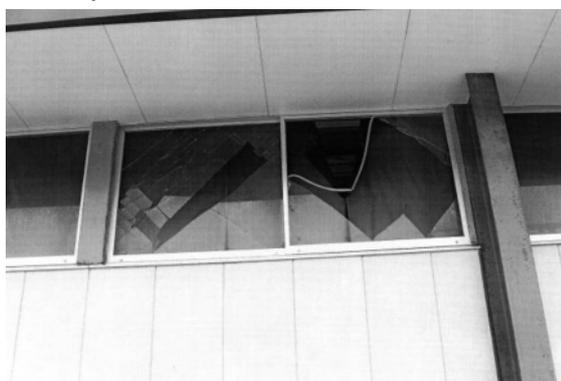
- ・昭和52年竣工の学校柔剣道場。S造で山形屋根。内部は実測で張間は13.1m、桁行きは23.6m。窓は各面の上部に設けられており、ガラスは線入りガラス（実測で厚さ6.7m）である。
- ・引き違い窓2箇所ガラスが破損していた（図-4.3）。地震時には窓は施錠されていたとのこと。現地調査時には破損したガラスは取り外されており、開口はブルーシートで覆われていた。
- ・建物外部に設置されているブレースは手で動かすとよく振動する程度に緩い状態であった。当該ブレース上部で軒天井が部分的に破損していた（図-4.4）。

図-4.3 破損した窓ガラス（学校提供）

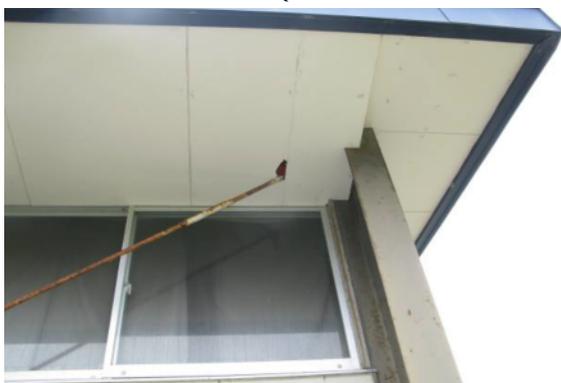
図-4.4 破損した軒天井

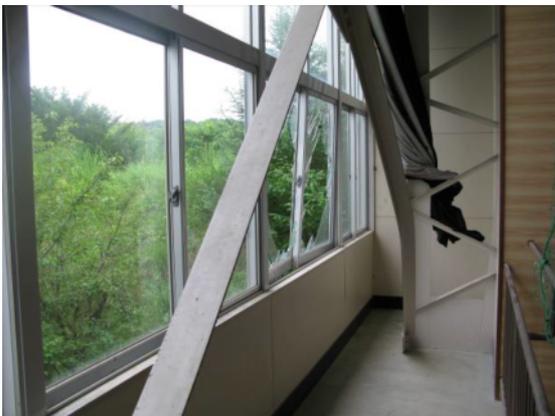
図-4.9 ブレースの座屈とガラスの破損

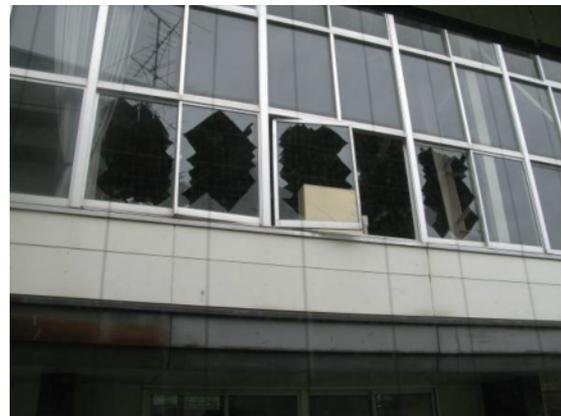
ろし窓である（最上段の最も舞台寄りは引き違い窓）。現地調査時には、南西側のサッシ障子の4枚が脱落して3枚が脱落しかけており、窓ガラスが南西側、北東側合わせて9枚破損していた（図-4.10）。

図-4.10 ガラスの破損、障子の脱落（南西側）

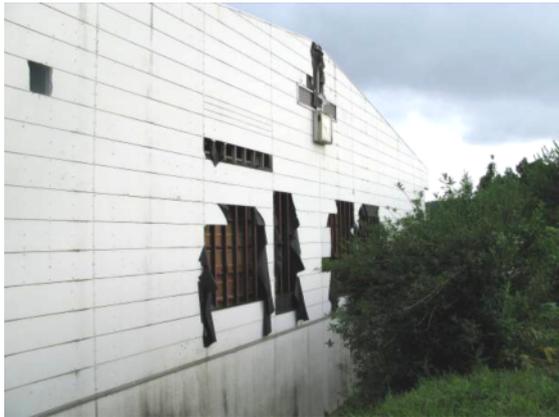
- ・ 舞台裏の外壁でセメント系の外装材が破損・脱落していた（図-4.11）。外装材の下地材は縦方向のチャンネルで支点間距離は長く、外装材をとめつける釘は下地材に残っていた（図-4.12）。

図-4.11 妻面（舞台裏）の外装材の損傷

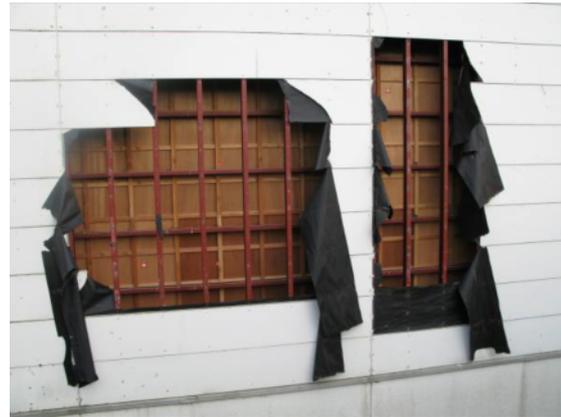
図-4.12 外装材損傷箇所

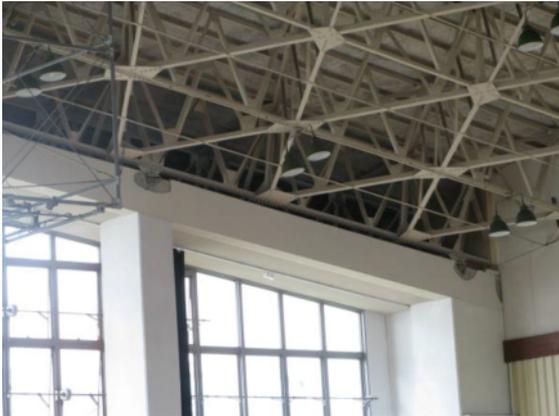
- ・昭和 48 年竣工の公共体育館。RC 造、ただし屋根は S 造ラチス。屋根形状は HP シェル。
- ・アリーナ部分は南北 39.7m×東西 27.6m、床面からアリーナ中央（HP の頂点）の梁下端までの高さは 15.5m。
- ・舞台がアリーナ東側にある。南、西、北の 3 方向の妻面は開口部である。
- ・北側妻面はほぼ全面が鋼製サッシによる開口であり、開口は幅 26m、高さは最も高い箇所では 8m 弱ある（図-4.15）。計 6 段のサッシは下側から、一段目と二段目は片開き窓、三段目ははめころし窓、四段目はウィンドウオペレーターで操作する突き出し窓（図-4.21）五段目の真ん中は四段目と同様の突き出しで両側ははめころし窓、六段目ははめころし窓となっている。ガラスは鋼製サッシに硬化性パテでとめつけたものである。
- ・西側妻面は、サッシの最も高い箇所が約 5m であること、水平方向の真ん中に壁が入っていること以外は、北側の開口と似たような構成である。
- ・南側妻面は、構造体の RC 造柱に鋼材で接続された外壁とアルミサッシ窓で構成されており、窓ガラスは強化ガラスであった（図-4.16）。
- ・S 造の屋根の部材や北面の鋼製サッシは錆がかなり目立っている。
- ・北面妻面の突き出し窓のガラスが 9 枚割れ、最下段の東端のガラス 1 枚にひびが入っていた（図-4.20）。突き出し窓は地震時に開いたとのことである。西側妻面では、片開き窓のガラスが 1 枚割れ、はめころし窓のガラス 1 枚にひびが入っていた。南側妻面のガラスには被害は見られない（図-4.16）。
- ・屋根の支承のコンクリートが損傷しており、破片がアリーナ床面まで落下して床に傷痕が残っていた（図-4.17～19）。

図-4.17 屋根支承部の損傷

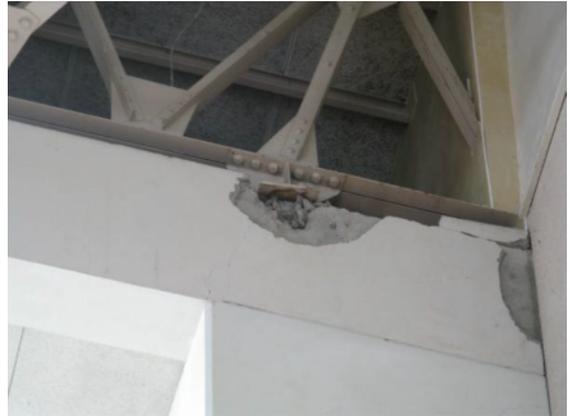
図-4.18 屋根支承部の損傷

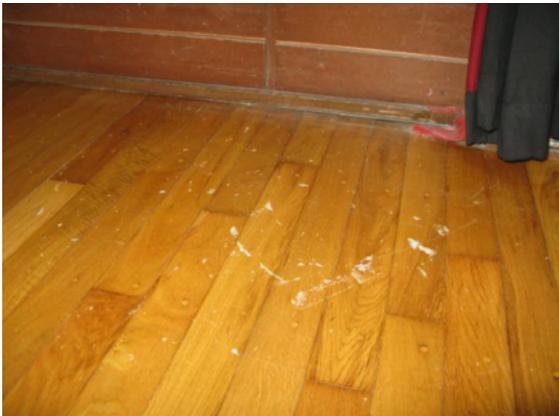
図-4.19 支承部コンクリート破片落下による床の傷痕

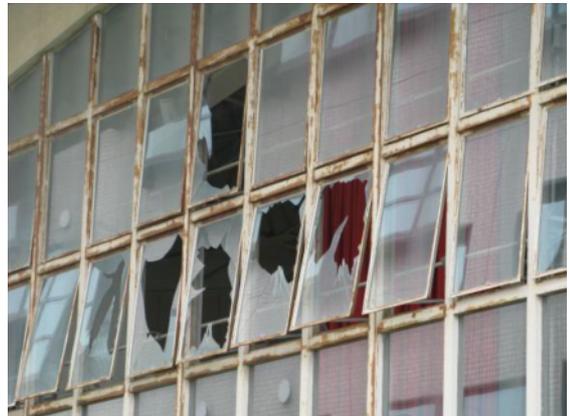
図-4.20 北側妻面の窓ガラスの損傷

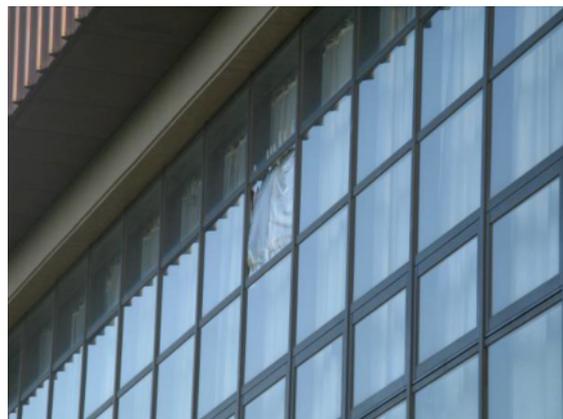
図-4.24 ガラスの破損

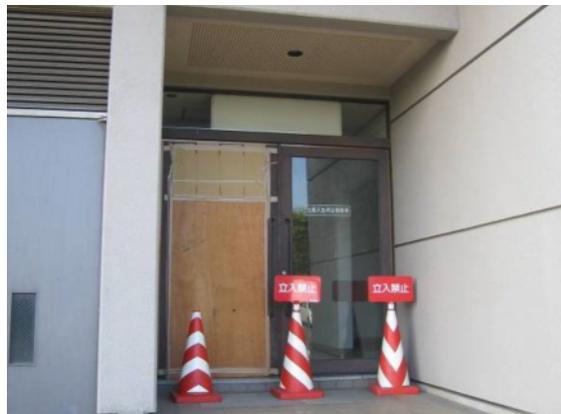
図-4.25 非常口の網入りガラスの破損

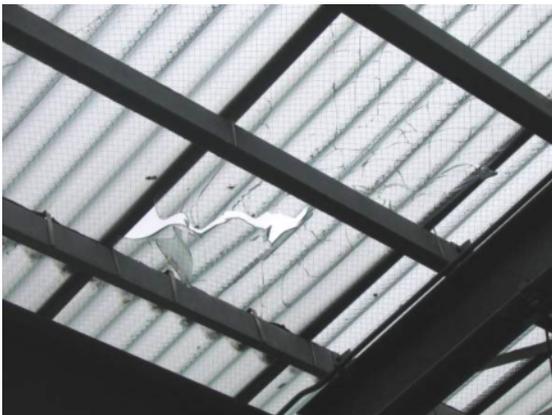
- ・10年ほど前に建物の改修を行ったとのこと。
- ・屋根葺き材のガラス全510枚の内、地震後に121枚に何らかの損傷が見られたとのこと(図-4.28)。ガラス内の網の錆にともなう微細なひびが以前から確認されていたものもあるとのこと。ガラスの脱落があったものは20枚程度。
- ・屋根面ブレースには特段の損傷等は見られない。S造部材の腐食が見られるが、構造耐力には影響しないと思われる。
- ・三陸はるか沖地震の際にも同様の被害が出たとのことであるが、今回の被害の方が大きいとのこと。被害のあった箇所のみでの交換となるとその周辺部との取り合いが問題となるため、既存のものと同じようにガラスでやり直すとのこと。

図-4.28 破損したガラス

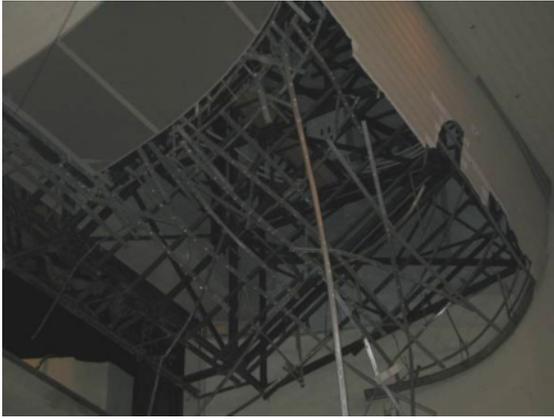
図-4.38 同部の舞台右側の損傷箇所

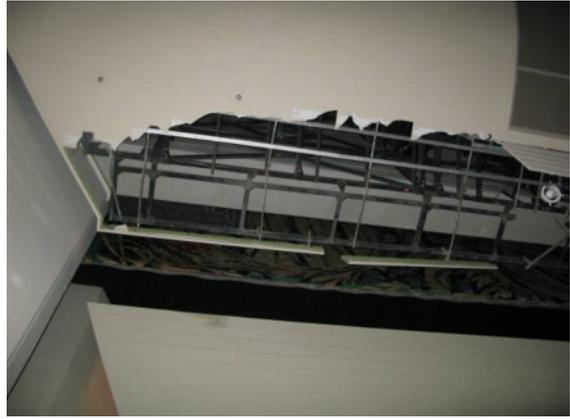
図-4.39 同部の舞台左側の損傷箇所
