5. 免震建築物

5.1 はじめに

5.4 被害調査結果

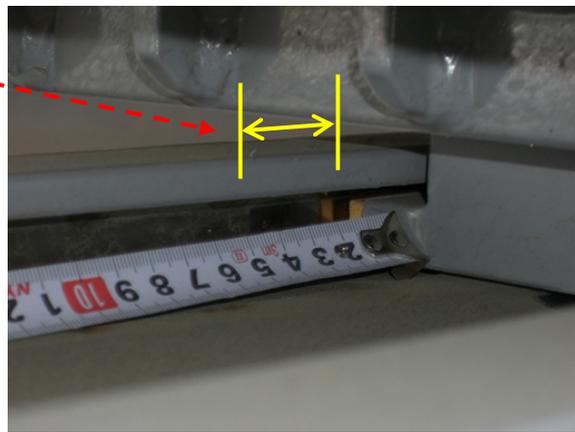
目視調査の結果、図-5.4.2及び図-5.4.3に示すとおり、エキスパンションジョイント（通路）床面内装には東西方向に1.5cm程度のずれが、免震建築物周囲のクリアランス保護用の蓋には、1cm程度の傷がみられた。さらに、入口ポーチの先端部の支承において、すべり跡と考えられる3～4cm程度のほこりの除去が見られた。免震層内の変位計は、単に免震層にグリッドの描かれた板を設置し、板の表面に接しないように上部構造から指示棒が固定されたもので、ヒアリングにあるような最大変位は確認できず、調査時の残留変位は、南西に2mm程度であった。本震直後の計測以降、余震で徐々に免震層が原点復帰したと考えられる。また、上部構造の外周部には、免震建築物のクリアランスに近づけないよう侵入防止柵が設けられていたが、免震部分と非免震部分との両方に脚部が緊結されており、

(e) 支柱内部すべり跡 (南北約3~4cm)

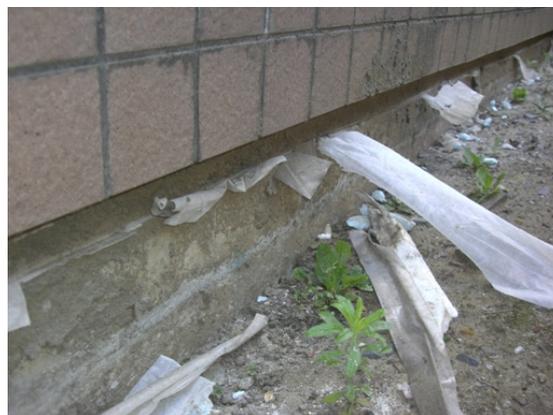
図-5.4.7 フィルム状シートのはみ出し（東側外周部）

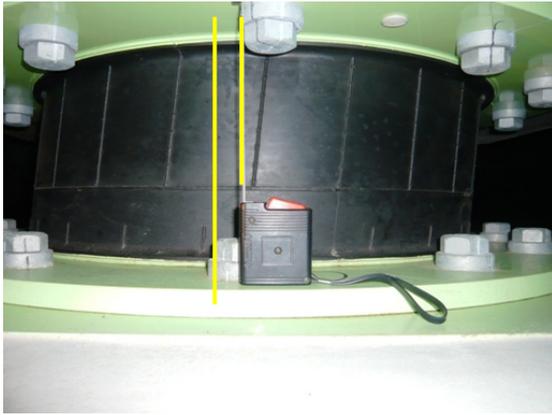
(a) 外周部 (約2.5cm)

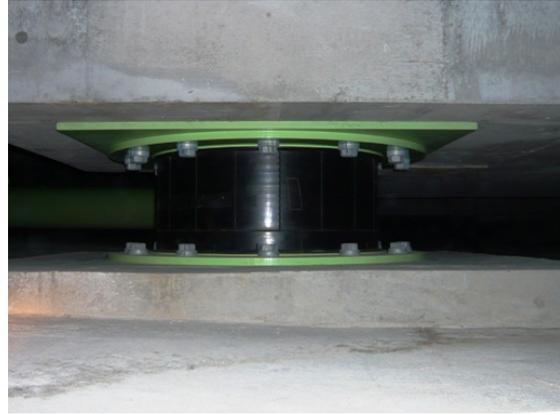
(b) 中央部 (ほぼゼロ)

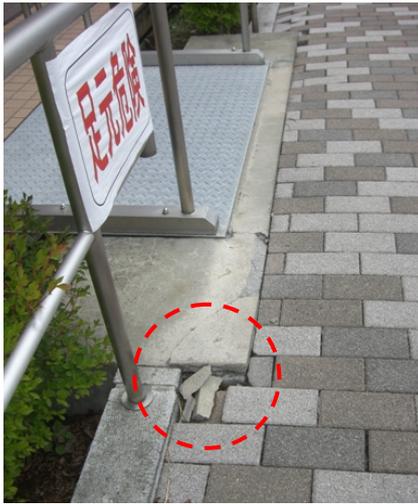
(a) タイルの乱れ

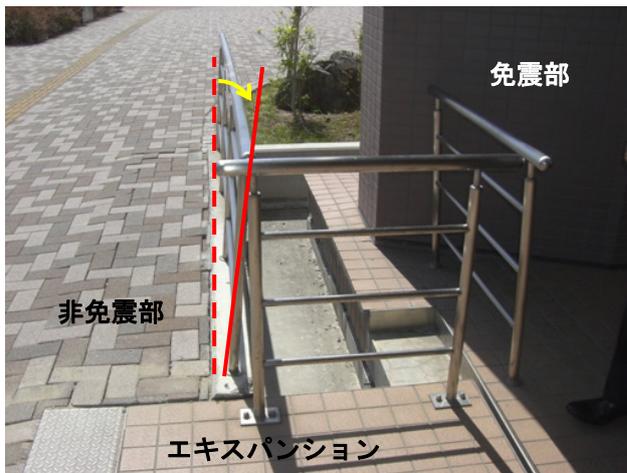
(a) 金属柵の傾斜

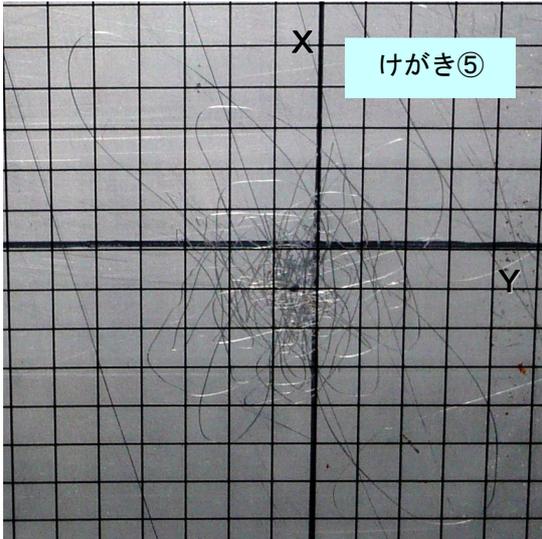
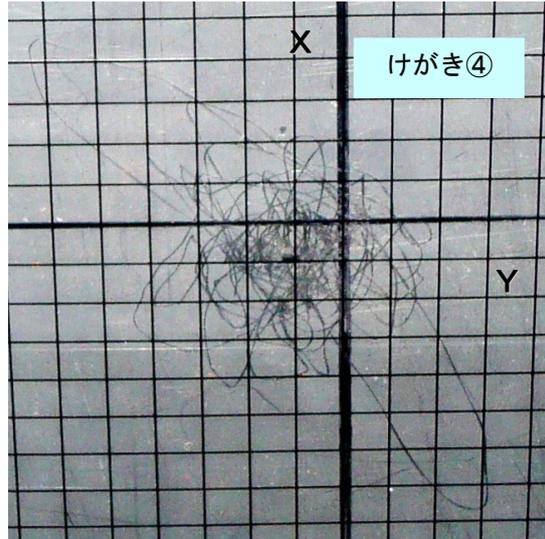
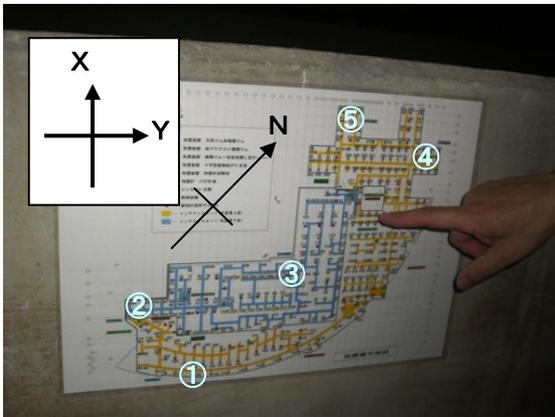
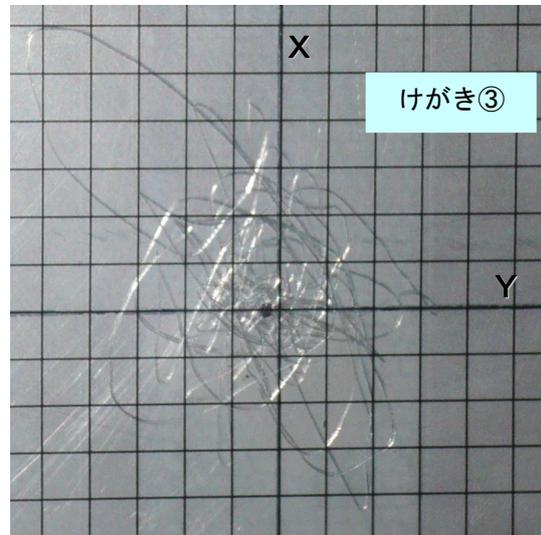
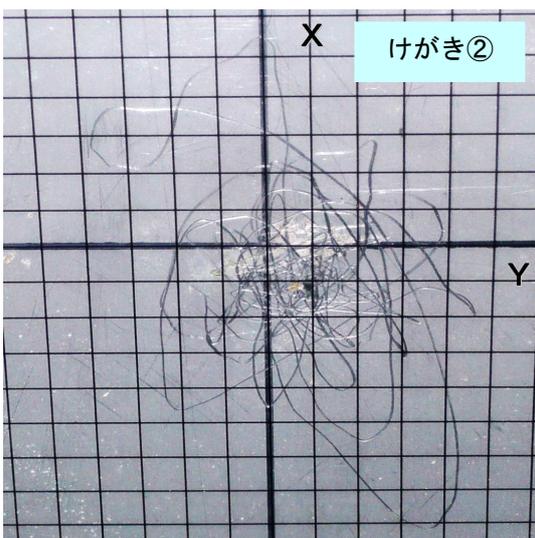
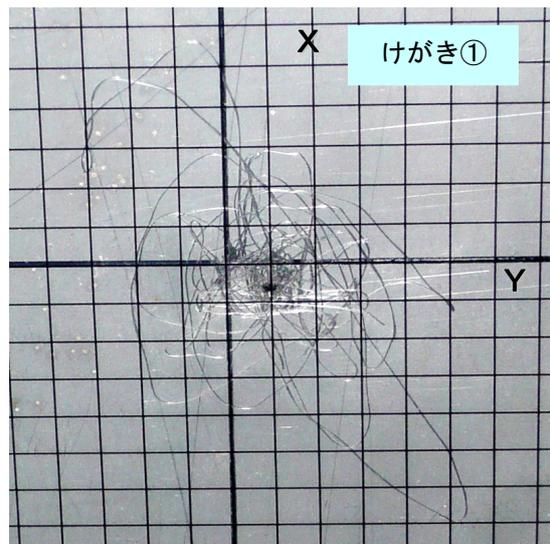
免震層の目視調査により、上記e)のけがき変位計による軌跡を確認した（図-5. 4. 18）。免震層内の位置によってそれぞれ軌跡の形状が異なっていたが、主要な変位の方向はすべて東西方向であると考えられる。その他の免震層の移動跡としては、図-5. 4. 19に示すとおり十字型転がり支承の下側レールのカバーが、支承コマ部から北西（X）及び北東（Y）方向に、それぞれ3cm程度離間していた。

図-5.4.18 けがき変位計による本震の応答変位オービット (5mmグリッドを重ねて撮影)

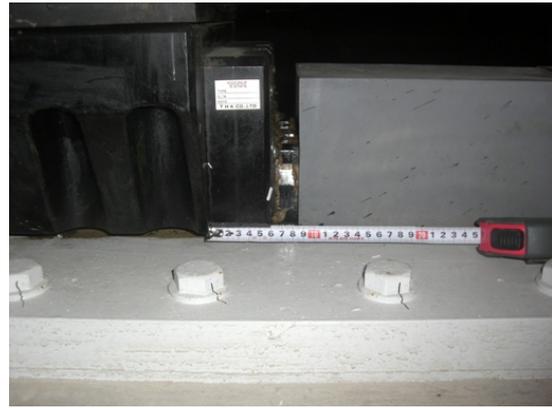
(b) Y方向：北東

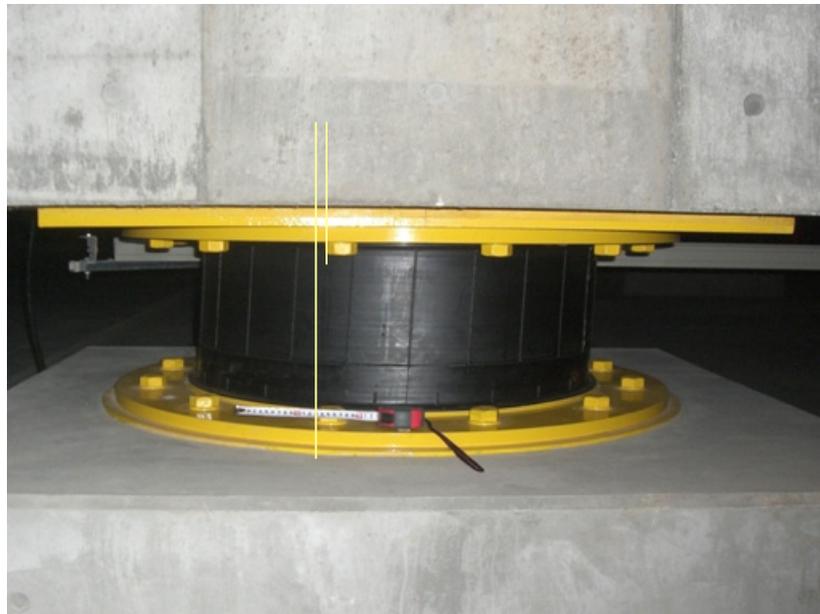
けがき変位計の本震直後（一次調査時）の残留変位は、けがき板の原点から5mm程度であった。また、図-5. 4. 20に示す積層ゴムの残留変位（2cm程度）も確認した。しかしながら、躯体のコンクリートの施工後の乾燥収縮その他の経年変化等により、けがき変位計の設置後から本震直前までの間に原点位置が変化していた可能性もある。

図-5.4.20 積層ゴム残留変位 (X方向、2 cm程度)

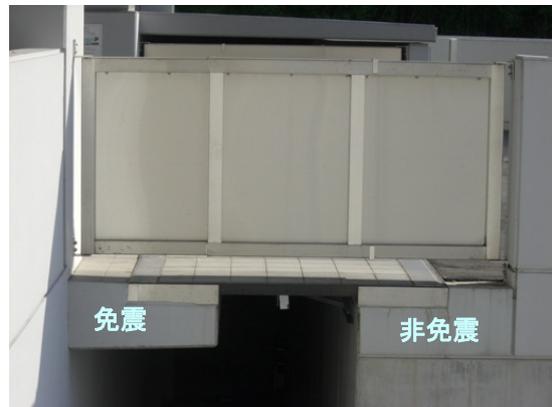
(b) 1Fエキスパンション

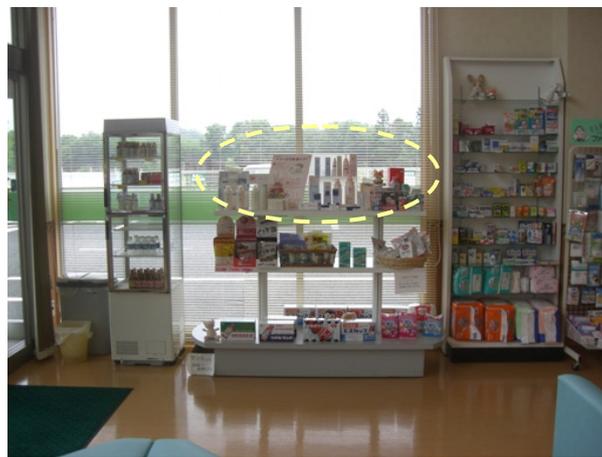
図-5.4.23 付近の薬局における被害箇所（最上段の商品が落下。調査時は復旧）

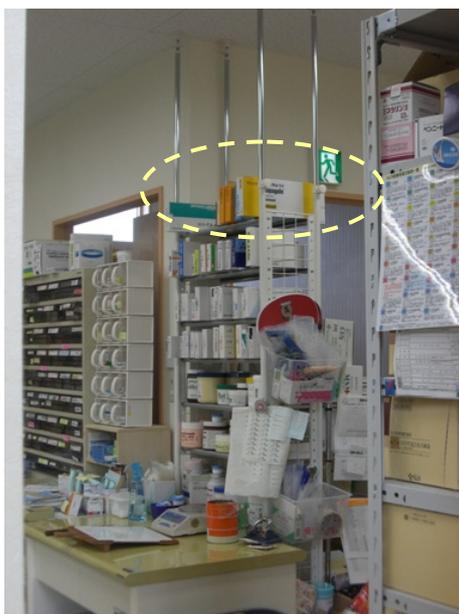
(a) 落下した紙箱

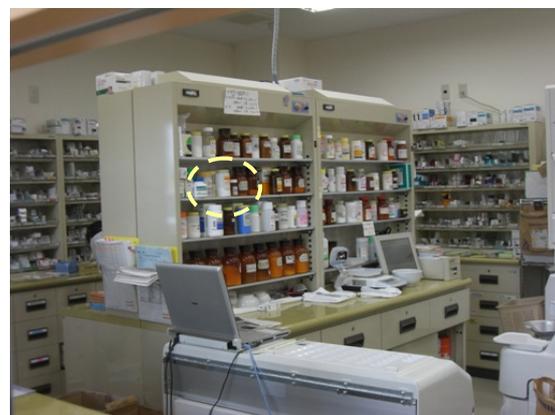
(b) 落下したプラスチックボトル

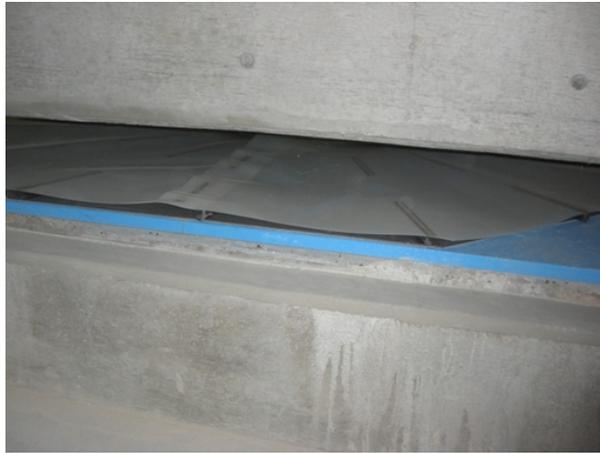
目視調査を行ったが、図-5.4.30に示すように弾性すべり支承のすべり面がビニール製のカバーで覆われている(等、免震層の内外で免震挙動の痕跡は確認できなかった。

図-5.4.30 弾性すべり支承のカバー

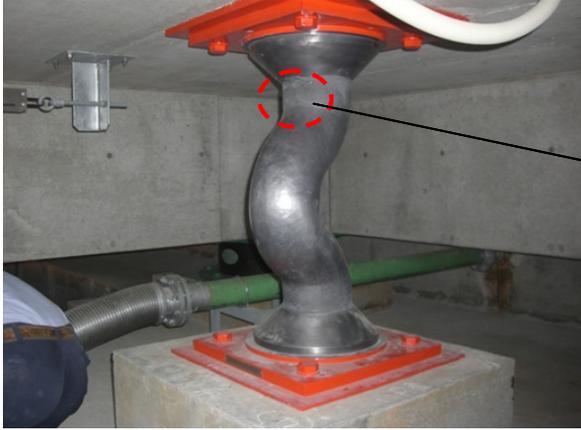
目視調査の結果、免震層において鉛ダンパーの表面の変状（図-5.4.35(a)(b)、屈曲部付近で、ささくれ状のしわが主に断面の南北方向の表面に生じている）や鋼材ダンパーの塗料のはがれ（同図(c)）が確認できた。これらは、前回の地震で同様に変状があった跡をきれいにした部分であり、今回の地震で生じたものであるとの説明があった。また、犬走り部のゴムによるカバーも乱されていた（今回の地震によるものか不明）。なお、残留変位は確認できなかった。また、免震表示はなかったが、クリ

(a) 鉛ダンパー外観

- a) 地震直後の目視点検で積層ゴムのゴムカバーの脱落（図-5.4.35(d)）が見られた。現在はカバーを付け直している。
- b) 鋼材ダンパーの取り付け部分ががたついており、ボルト増し締め等の措置を講ずる予定である。
- c) 大臣認定の建築物であり、性能評価時の条件（一定以上の震度を経験した場合）に該当するため、免震部材メーカーが点検を実施した。鉛ダンパーについては部材特性の変化（エネルギー吸収性能の低下）の可能性があるが、メーカー撤退により代替品の調達が難しく、最終的に交換が必要かどうかについては、特性の変化を想定した上で改めて解析を行う等、免震建築物としての性能をトータルで評価した上で判断してもらいたい、と言われた。今後、学識経験者へ相談したいと考えている。

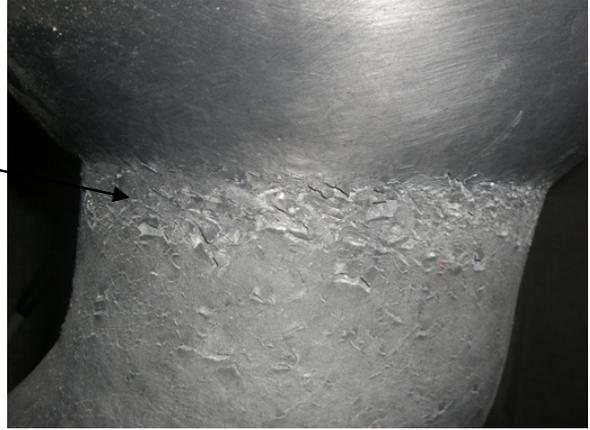
(b) 鉛ダンパー屈曲部のささくれ状の変状

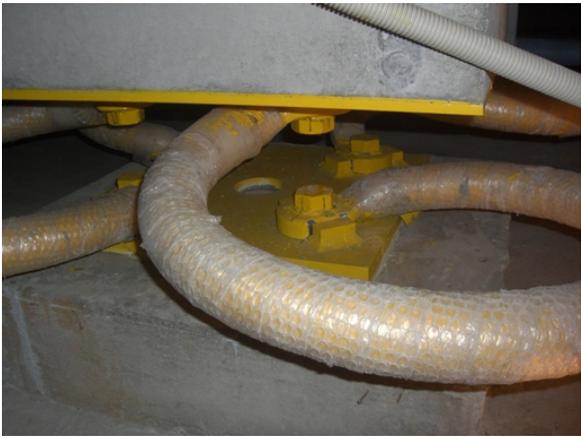
(c) 鋼材ダンパー及び塗料のはがれ

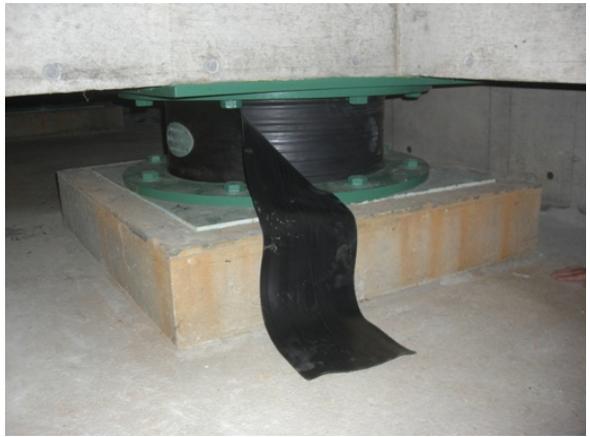
(d) 積層ゴム支承及びカバー脱落
(本震直後の点検時の状況を再現したもの)

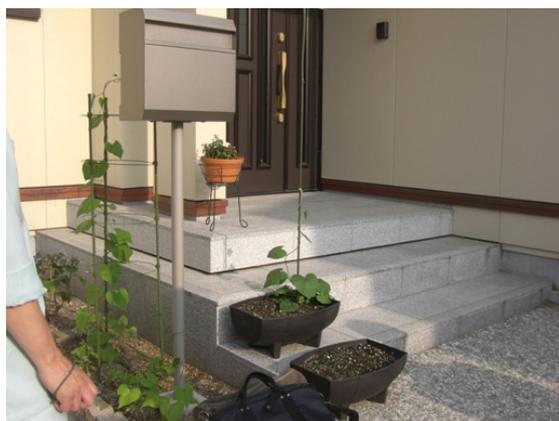
(a) 玄関付近（変状なし）

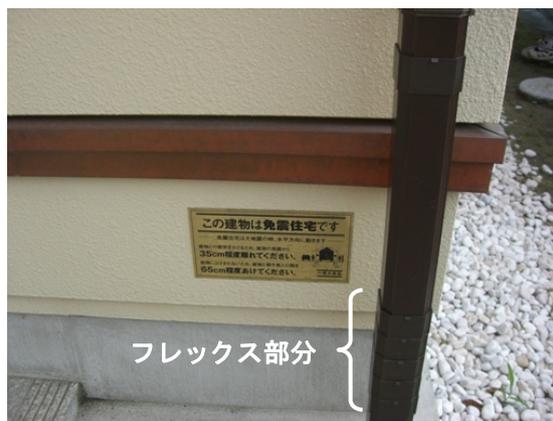
- a) 1978年の宮城県沖地震の際には、小学3年生であり、福田町（水田の埋め立て地であった模様）の住居で室内のすべてのものの転倒・落下、サイドボードのガラス破損、停電、断水などを経験した。2005年の8月の地震の際には、田子（たご）のアパートの1階で、食器棚の食器の破損、地震後のテレビの移動（40cm程度）、お風呂（あるいは洗面所）のシャンプーがリビングまで飛んでいるのを体験した。周囲には液状化が発生し、道路が水浸しになった。
- b) 本震時、地響きがあった。地震が来ると考えたが、揺れ始めた直後に「カチッ」という音が聞こえた。（この音は、雨樋のフレックス部分の強制変形（5mm程度変形したことで金属音が出た）が原因とハウスメーカー担当者）そのあと免震挙動に移行したようである。朝食時であり牛乳とトマトジュースをグラス一杯についであったが、こぼれなかった。花瓶も全く何ともなかった。
- c) 大きくゆったり揺れたが、以前に体験施設で免震住宅の揺れを経験していたので、全く恐怖心はなかった。揺れている最中に窓から外を見たところ、庭の石が動いているように見えたことで、建物がゆっくり揺れていることを確認した。南北方向の動きが大きかったようである。9:20頃の余震は感じなかった。
- d) 本震直後の残留変位は2～3cm程度だった。最大変位は確認していない。

(b) 免震表示及び雨どいのフレックス部分
