8. 建築物

8.1 概要

建築物を中心とした被害から今後の地震対策に生かすべき教訓を得るべく、国土交通省国土技術政策総合研究所と独立行政法人建築研究所が連携して、平成20年（2008年）岩手・宮城内陸地震（以下本章では単に「岩手・宮城内陸地震」と略記する）の発生直後から、宮城県栗原市、大崎市、岩手県一関市などにおいて、職員を順次派遣して現地調査を実施した。

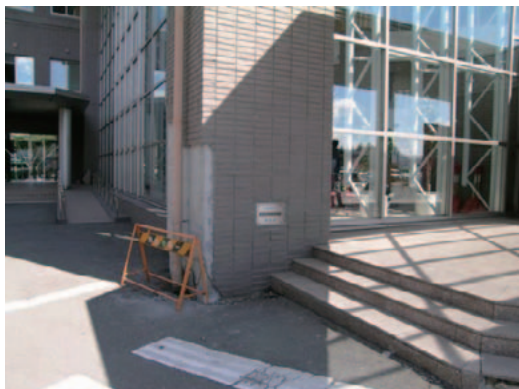
栗原市築館のA建築物では、内外の柱仕上げ材（タイル）の落下が確認された。（図-8.2.1）。その他、内装亀裂等の軽微な被害や、建築物周囲の地盤との間隙（5 cm 程度）も見られた。

(a) 外装タイルの剥落

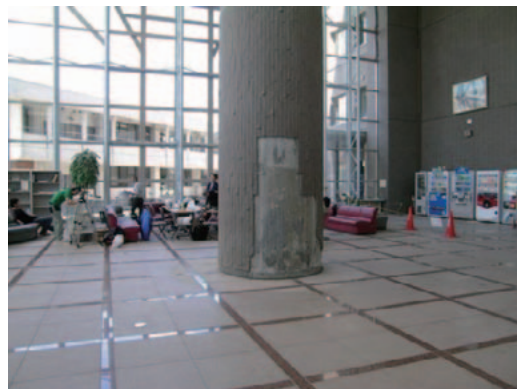
(b) 内部柱の仕上げタイル剥落

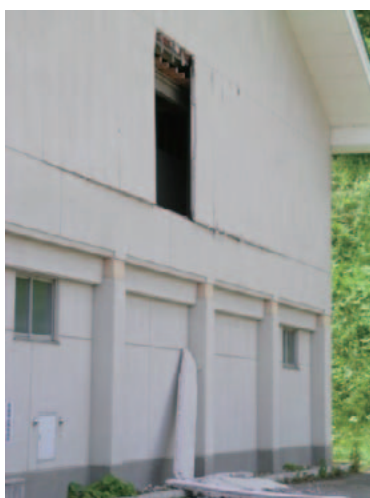
体育館は平成4年に建てられた下部鉄筋コンクリート造、上部鉄骨造の体育館で、西側妻面のALCパネル4枚が落下し、隣接するパネルも下部が外側にずれて危険な状態にある（図-8.2.2）。ALCパネルは、縦壁挿入筋工法により、上部で鉄骨から金物を用いて止めつけられており、下部では鉄筋コンクリート外壁上に乗り、縦筋は鉄筋コンクリート壁上のアンクルに対して簡易な溶接がなされていたようである。

(a) 西側妻面の外装ALCパネルの落下

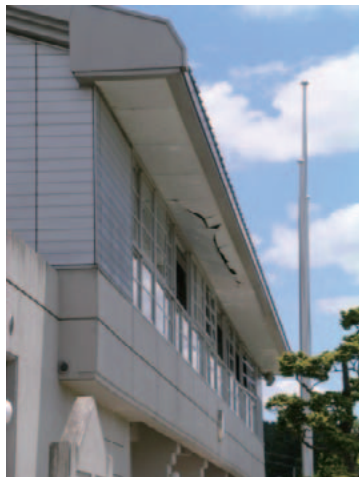
窓ガラスの破損及び軒天の外装材の落下は、南北両面で同様に発生している。3年前の地震（平成17年宮城県南部地震と思われる）においても同様の被害があったとのこと。サッシの上部は、軒のH形鋼には直接取り付けられておらず、軒先に設けた軽量鉄骨下地の垂れ壁につながっており、当該部分の面外剛性の不足によりサッシ上部が面外に振動したり、軒裏の金具が大きく変形した結果、これらの被害につながったと推定される。

(a) 被害状況

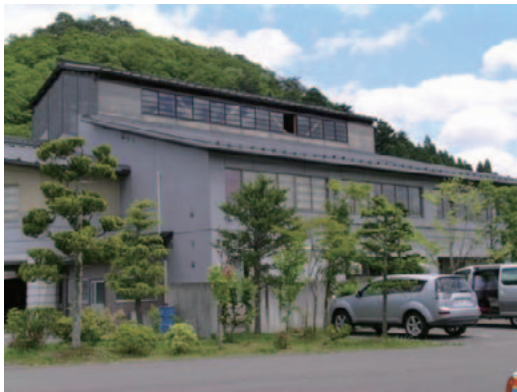
コミュニティホールは、下部が鉄筋コンクリート造で小屋組は木造である。木造小屋組部分に設けられた高窓の1か所でサッシの脱落（図-8.2.8）があった。体育館は鉄骨造で、けた行方向端部には比較的大きな軒の出があり、4隅のうち一か所で軒天のケイ酸カルシウム板の落下があった（図-8.2.9）。また、天井2か所に取り付けられたバスケットゴールのフレームを構成する斜材の接合部が破壊して、一台では斜材1本が脱落、もう1台では斜材1本が垂れ下がる被害があった。

(a) コミュニティホール外観

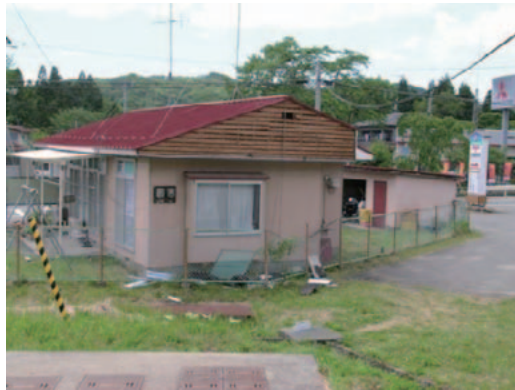
図-8.2.10 栗駒松倉地区の住家被害（妻壁仕上げ剥落）

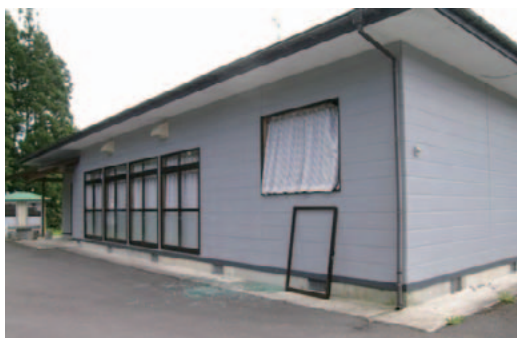
(a) 建築物F（窓サッシ脱落）

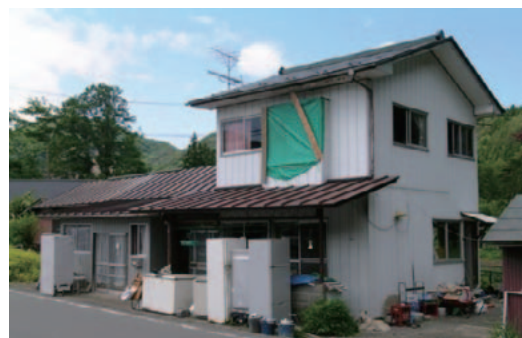
(b) 住宅の窓の損傷

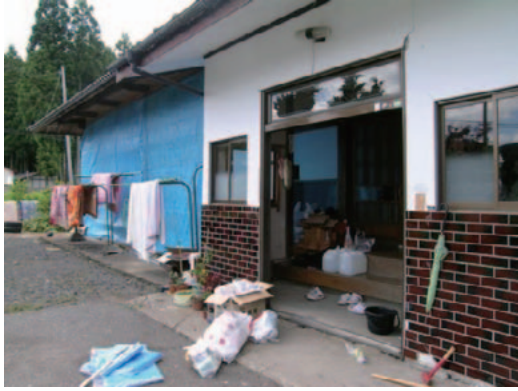
(a) 外壁損傷及びサッシの脱落

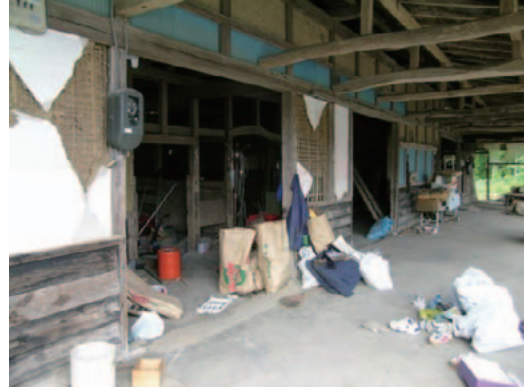
(b) 同住宅牛小屋の土壁剥落

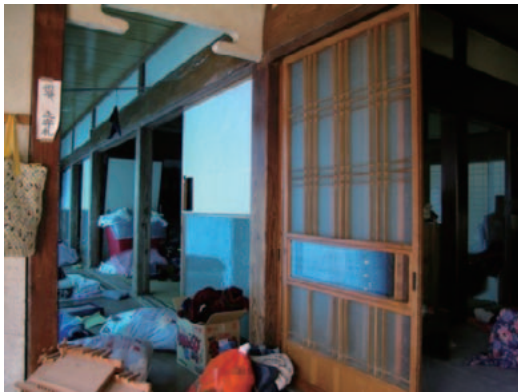
(c) 同住宅内部（特に躯体損傷なし）

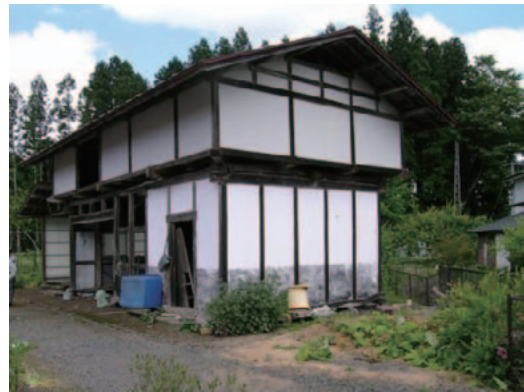
(d) 隣接する小屋（滑動してほぼ無被害）

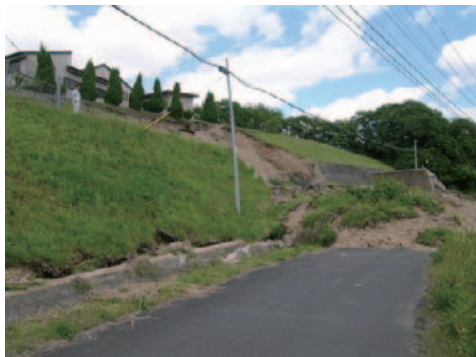
栗原市鶯沢のG工業高校では、敷地南側斜面の盛土擁壁で大規模な崩壊があり、擁壁上部の敷地で地盤に幅 10cm 程度の亀裂が1メートルほどの間隔で2箇所発生し、建物基礎下に隙間ができる状態となった（図-8.2.15(a)(b)）。敷地は切土・盛土によって4段に造成され、それぞれ盛土端部で軽微な地割れが見られた。また、最上段の擁壁頂部には、はらみ出しを生じていた（同図(c)）。体育館では妻面（西側）の窓ガラス1か所及び北面の窓ガラス1か所の破損、ステージ脇の2階天井板の一部落下があった（図-8.2.16）。

(a) 南側斜面擁壁の崩壊

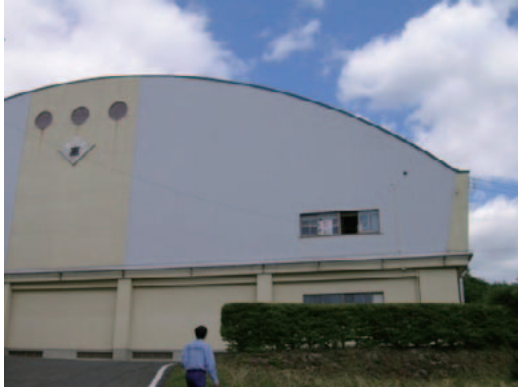
(a) 体育館妻面の窓ガラス破損

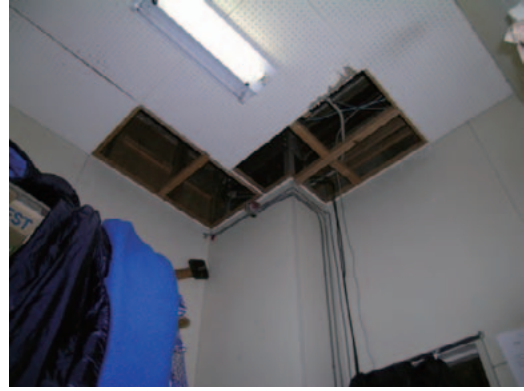
(b) ステージ脇 2 階天井板の落下

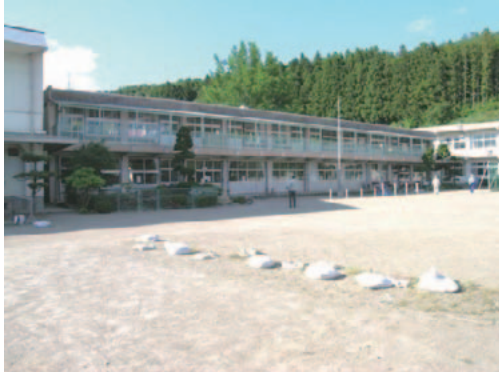
旧校舎は昭和 38 年に建てられた鉄筋コンクリート造の校舎で、南面外部に面した1階柱 11 本中、少なくとも7本において、せん断ひび割れが確認された。内部では、階段周り、及び2階の柱にも損傷が認められた（図-8.2.17）。

(a) 旧校舎外観

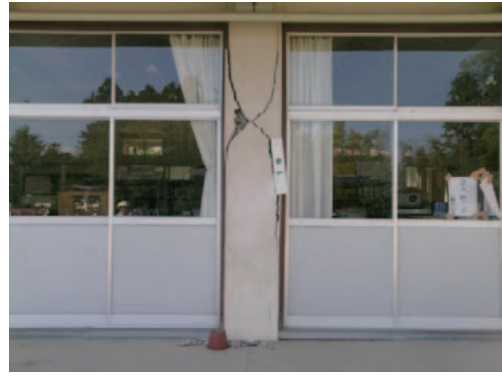
(b) 1階柱のせん断破壊

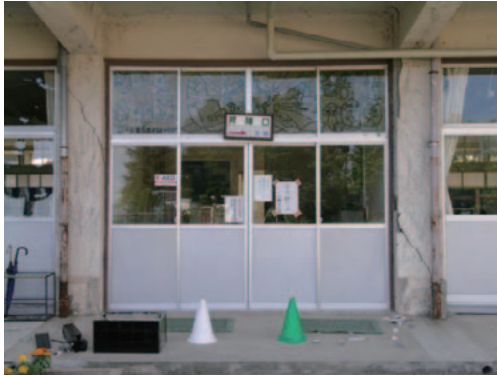
(c) 1階出入口脇の柱の損傷

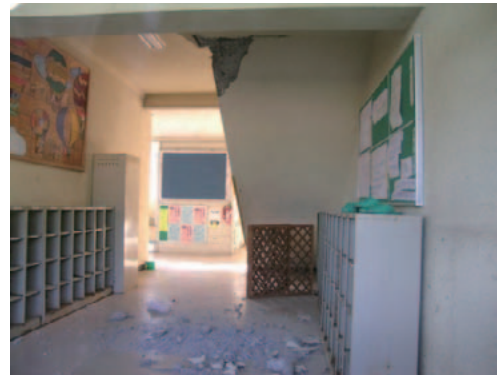
(d) 1階階段上部の損傷

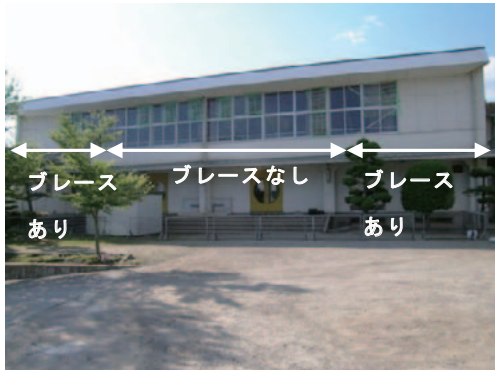
また、体育館は昭和 51 年に建てられた下部鉄筋コンクリート造、上部鉄骨造の体育館で、鉄骨造部分について、桁行方向に関してはブレースを両端部の架構のみに配置する設計であったが、これらのブレースが、すべての位置（計4箇所）において、座屈及び端部接合部の破壊を生じていた。また、両けた面（南面、北面）での窓ガラスの破損、北面の一部で内装面材の剥離、北側（2か所）及び西側（1か所）の一部軒天の落下等の被害が、確認された（図-8.2.18）。

(a) 体育館外観及びブレース配置

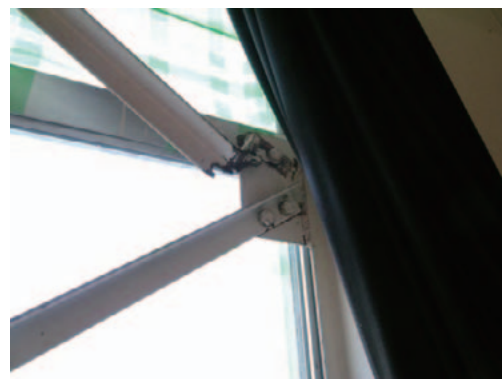
(d) ブレース端部接合部の破壊

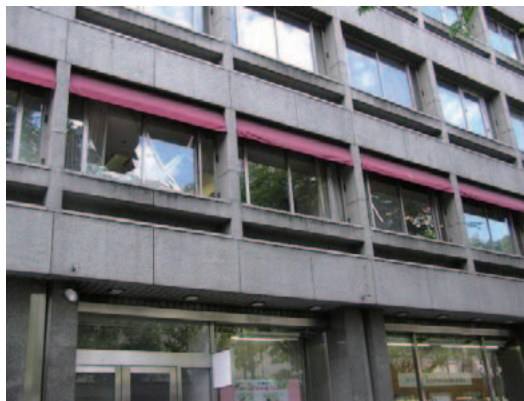
- ・今回の地震による被害は、窓ガラスの破損、鉄筋コンクリート内装間仕切り壁のひび割れ、エクスパンションジョイントの被害、タイルの剥落等である。避難階段周辺以外は構造体は仕上材で覆われており、確認した範囲では構造体のひび割れ等は見られなかった。
- ・破損落下のあった窓ガラスは、はめころし窓に硬化性パテでとめたガラスが2階で3枚（図-8.4.2）、4階で1枚割れたとのことであり、全体でガラスを28枚取替えたとのこと。平成9年の耐震改修の際に補強を行った3階はガラスの破損は見られなかった。
- ・過去の地震被害については、1978年の地震で窓ガラスが割れ、2003年の地震で窓ガラス1枚にひびが入ったとのことであり、2005年の地震では窓ガラスに被害が出た記憶はないとのこと。今回被害のあった窓ガラスは竣工時からのものであり、ガラスを取り外した際、ガラスをとめていたパテは非常に硬化した状態であったとのこと。
- ・4階の鉄筋コンクリート内装間仕切り壁（東西方向）は、仕上げ材の損傷状態からひび割れが生じていることが見て取れた（図-8.4.3）。東西方向である桁行き方向の壁に大きな亀裂が生じたと考えられる。
- ・タイルの剥落は、3階の洗面所と地下階への階段脇の壁で見られた。洗面所のタイルの剥落箇所では下地コンクリート壁にひび割れが生じていた。地下階への階段脇の剥落箇所では、既存タイルの上に改修施工したタイルが剥落しており（図-8.4.4）、剥落箇所以外でもタイルの浮きを確認された。
- ・建物関係者によると、地震後の室内の物の落下状況から、1978年の地震は南北方向に揺れ、今回の地震は南西・北東方向に揺れたような印象とのこと。

図-8.4.2 2階窓の被害（仙台市提供）

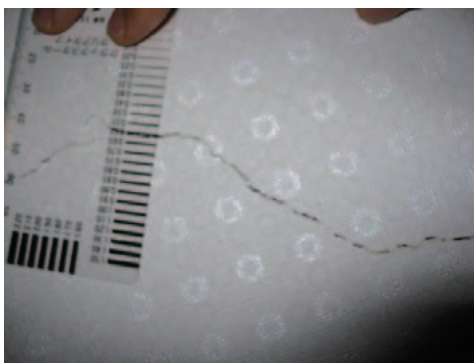
図-8.4.3 4階の鉄筋コンクリート造内壁に見られた亀裂

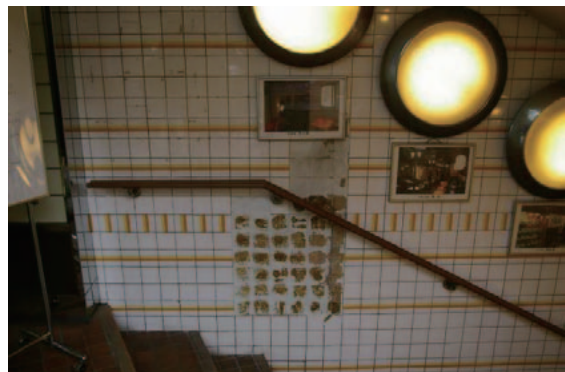
図-8.4.4 地下1階への階段で剥落したタイル

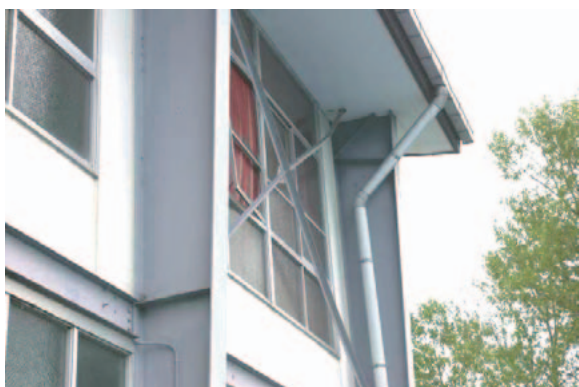
- ・竣工年不詳の中学校の体育館で、ほぼ南北方向の桁行方向に7スパン、東西の張間方向6スパンの鉄骨造。主屋西側に下屋がある。L形鋼によるブレースが桁行方向の両隅2スパンと真ん中1スパンの計3スパンに入っている。
- ・応急危険度判定で「危険」と判定されており、現地調査時には立入禁止であった。
- ・下屋がない側の桁行方向のブレースが全て座屈していた（図-8.4.5）。下屋側の桁行方向のブレースには座屈は見られなかった。
- ・他に柱脚部コンクリートの亀裂（図-8.4.6）、引き違い窓や出入り口ドアのガラスの破損等が見られた。被害は下屋のない東側桁行構面に集中していた。

図-8.4.5 ブレース及び窓ガラスの被害

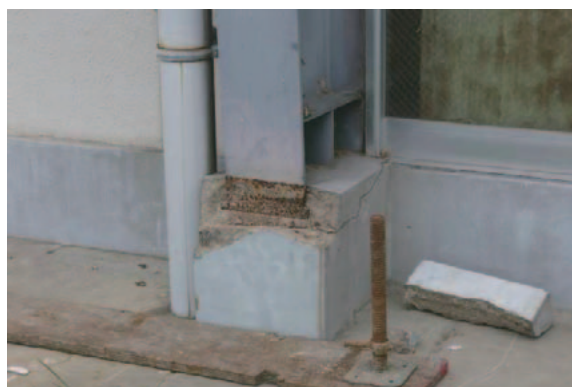
図-8.4.6 鉄骨柱脚部かぶりコンクリート剥落

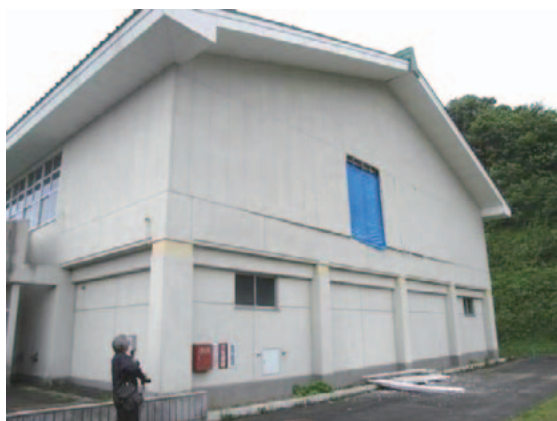
- ・平成4年竣工の小学校体育館。1階は鉄筋コンクリート造、2階は鉄骨造。規模は、桁行方向は6スパン33.6m、張間方向は4スパン20.2m。ブレースは張間方向、桁行方向とも両端のスパンに入っている。
- ・外壁はALCパネル縦壁挿入筋工法。妻壁は、西面は無開口、東面は中央部及び両端に開口がある。
- ・西面の妻壁中央部のALCパネルが4枚脱落した（図-8.4.7～図-8.4.10）。パネル下端の挿入筋と下地鉄骨の溶接部分が損傷していた。建物内ではアリーナの鉄筋コンクリート造部分に軽微なひび割れが見られ、ブレースには損傷は見られなかった。

図-8.4.7 ALCパネル脱落状況

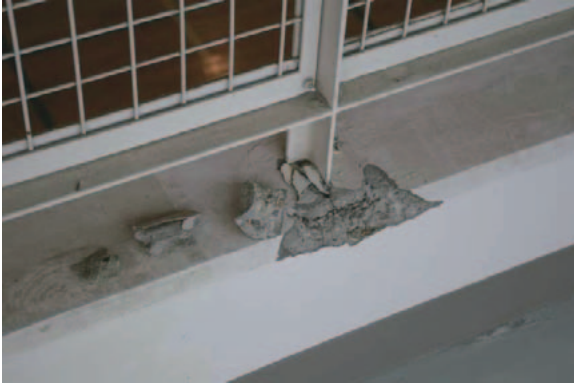
- ・ギャラリーの手すりの脚部が破損しており、箇所によっては以前に補修したような跡が見られた（図-8.4.11、図-8.4.12）。
- ・軒天井が桁行方向の中程で損傷し、繊維強化セメント板が一部脱落していた（図-8.4.13）。軒天井は建設時の設計図書によると、軽量鉄骨下地に繊維強化セメント板をとめ付けてアクリル樹脂エナメル塗りで仕上げたものである（図-8.4.14）。軒天全体では、ねじ止め箇所が分からないように塗装で仕上げられている箇所と、天井板を丸ねじで固定しているのが見て取れる箇所があり、後者は地震以前に行われた改修によると考えられる。今回軒天が破損・脱落した箇所は後者の天井箇所である。

図-8.4.11 ギャラリー手すりの脚部の損傷

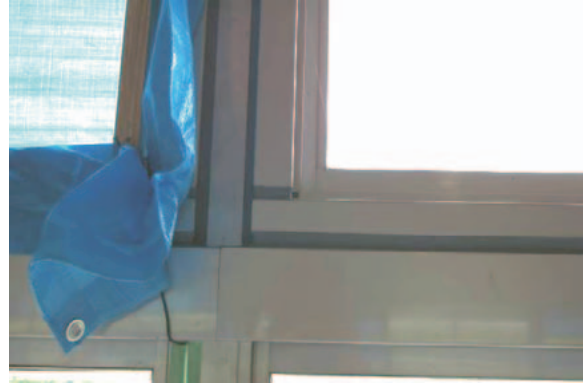
図-8.4.12 以前に改修したと思われる窓サッシ

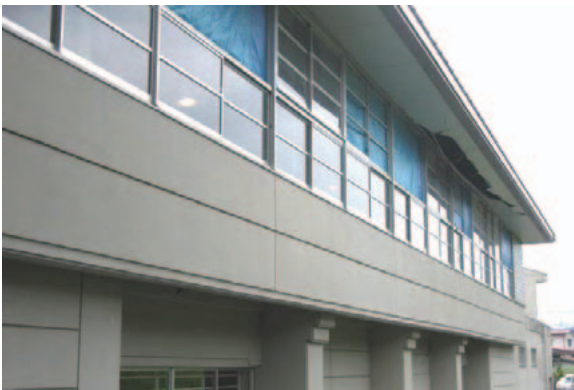
図-8.4.13 損傷した軒天井

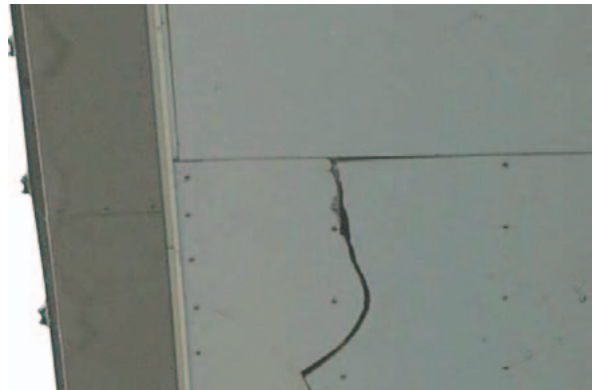
図-8.4.14 軒天の破損及びとめ付け状況

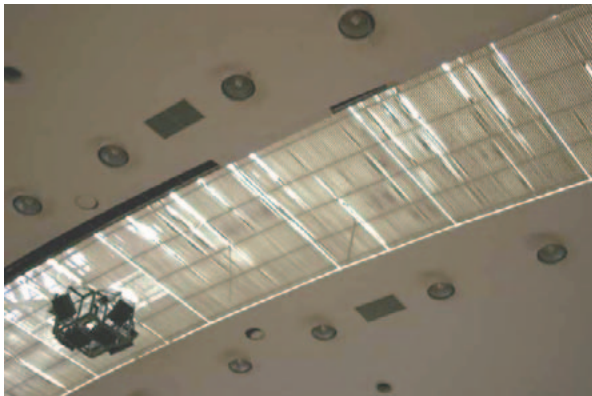
図-8.4.16 トップライト近傍での天井損傷状況

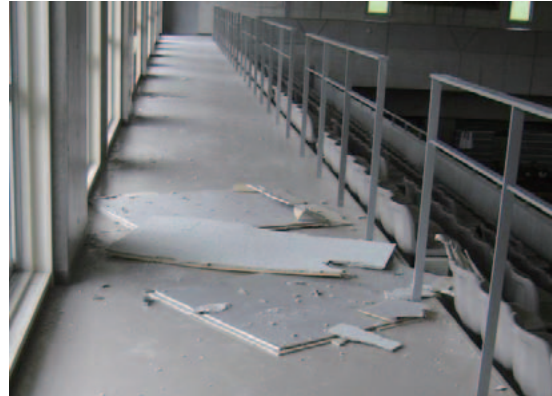
図-8.4.17 脱落した天井版

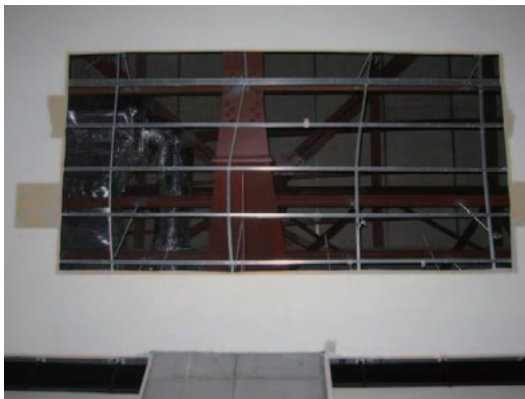
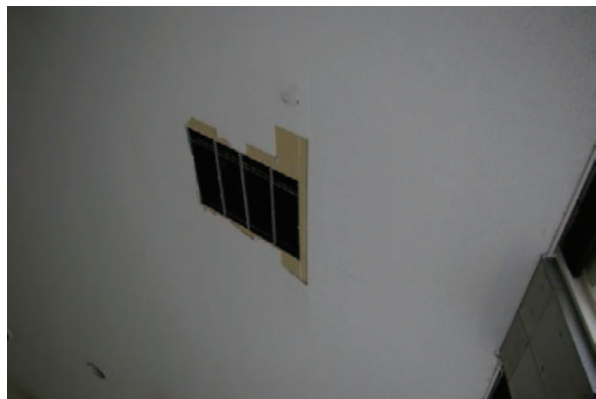
図-8.4.18 天井板脱落箇所及び下地材損傷状況

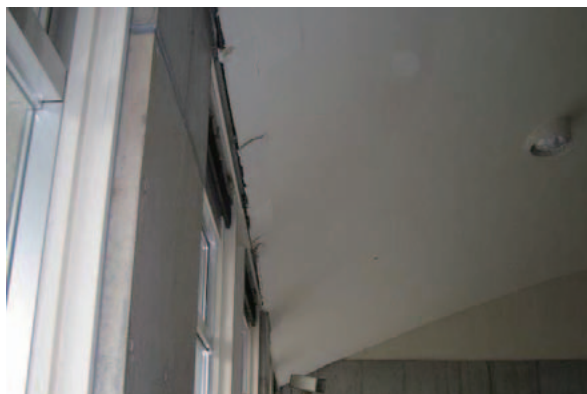
図-8.4.19 桁行方向の取り合いでの天井損傷状況

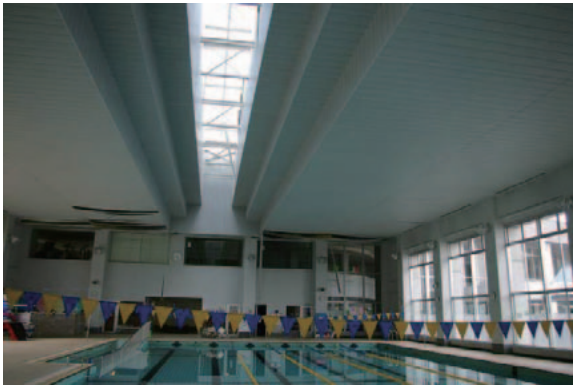
- ・屋内プールは屋根は鉄骨造、それ以外は鉄筋コンクリート造である。桁行方向 7 スパン 34m、張間方向 5 スパン 25m である。プール上部は棟部分にトップライトが設けられており、それ以外の箇所ははめ込み式の天井が水平方向に張られている。
- ・天井は、天井下地材に専用の金属下地材を取付け、そこに孔あきアルミパネルにグラスウールを裏打ちしたパネルをはめ込んだり、一部ではねじでとめ付けている（竣工図面には“天井アルミ吸音パネル張り”と表記されている）。トップライト下部の立ち上がり壁は天井と同じパネルで張られている。
- ・プールの天井のパネルが妻面近くで多く外れており、トップライトに続く立ち上がり壁のパネルが外れていた（図-8.4.20）。
- ・落ちかけているパネル（図-8.4.21）やプールサイドに積み重ねられていたパネルを見たところ（図-8.4.23）、専用の金属下地材への取付けは、ねじ止めによると思われる箇所もあるものの、はめ込みのみの箇所が多かった。パネルが脱落した箇所の天井裏を見たところ（図-8.4.22）、天井下地材に斜めの振れ止めが設置されていた。

図-8.4.20 屋内プールの被害状況

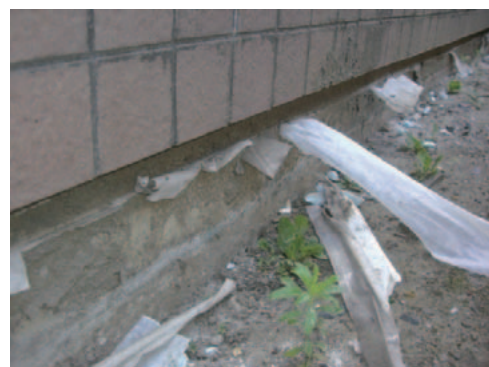
図-8.5.4 フィルム状シートのはみ出し

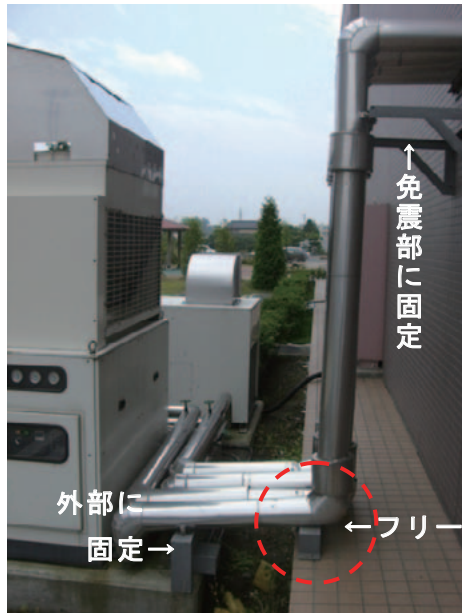
(a) 接続状況

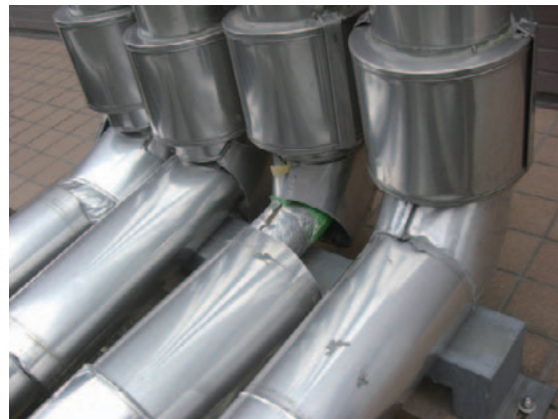
その他クリアランス周りにおいて、躯体から外につながる配管の基部カバーの損傷・脱落（図-8.5.5）、周囲地盤の沈下及びそれによると見られる舗装ブロックの変状があった。また、エキスパンション部周辺では、カバーの衝突等によるものと見られる損傷や金属柵の傾斜の被害（図-8.5.6）が見られた。

(b) 屈曲部カバーの損傷・脱落落下

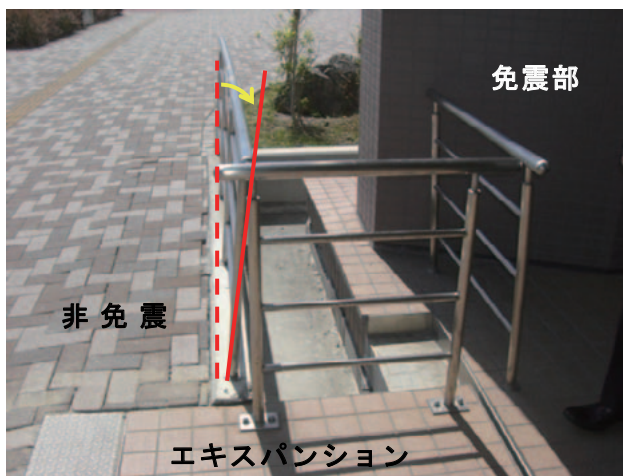
(a) 金属柵の傾斜

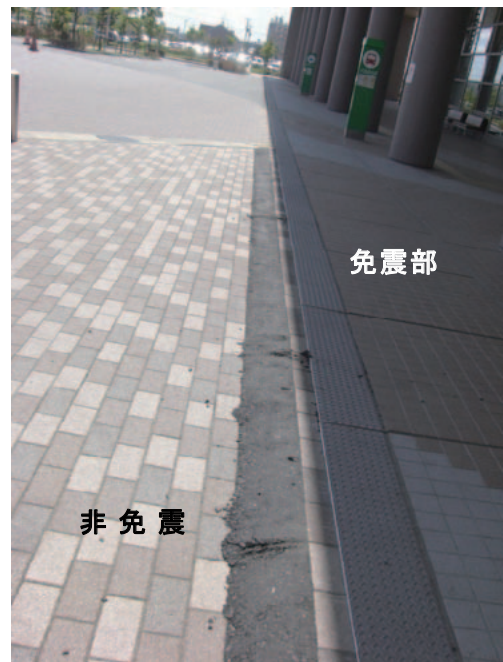
(b) 舗装の損傷（補修済み）

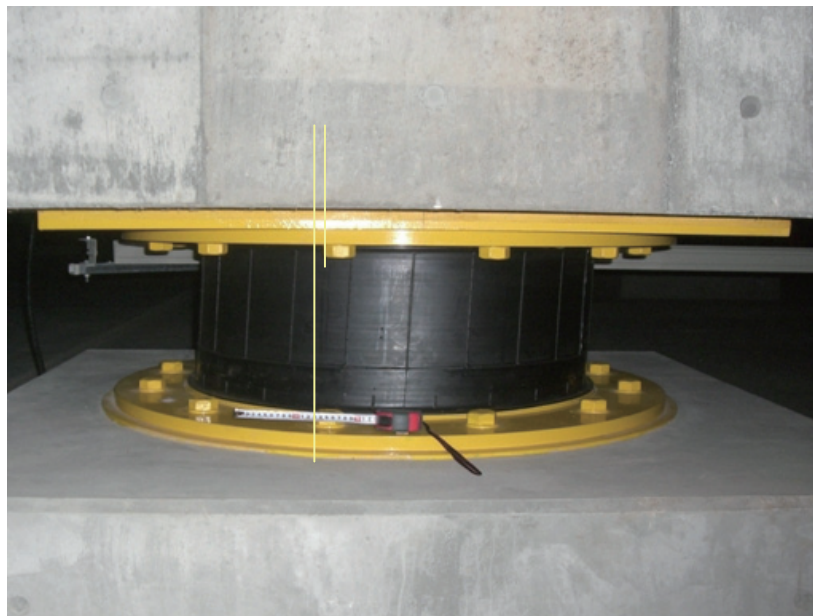
図-8.5.11 積層ゴム残留変位（X方向、2 cm程度）
