## 第4章 現地調査と各地の被害状況

## 4.2 各地の被害状況

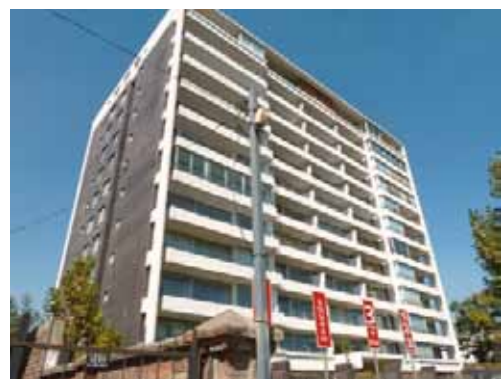
2009年に建設された、地上12階建て（地下2階）の鉄筋コンクリート（以下、RCと略記）造壁式構造の集合住宅である（写真 4.1.1）。地下2層が自走式の駐車場となっており、地下1階の梁間方向の壁が写真 4.1.2 のように大破し、高さ方向に縮んでいた。壁厚さは、150mmであった。

写真 4.1.1 建物外観

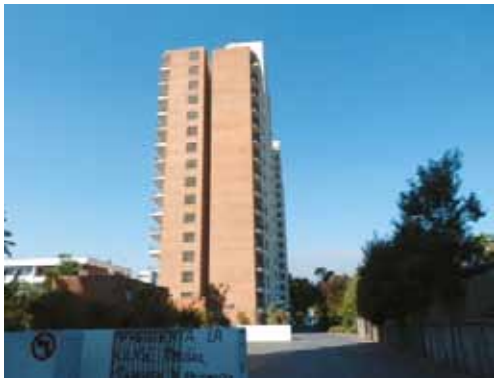
写真 4.2.1 建物外観

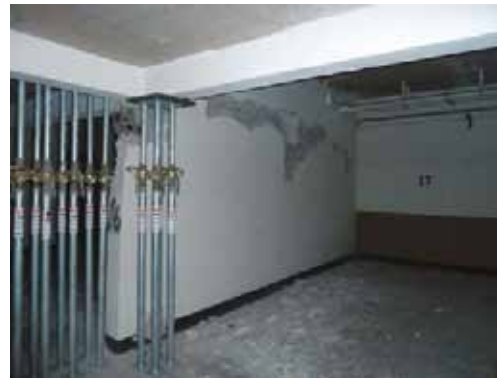
地上 18 階（地下 2 階）建ての RC 造壁式構造の集合住宅である。写真 4.2.1 の手前にも同規模の集合住宅が建っており、それら 2 棟の建物に挟まれる敷地が地下 2 層の自走式駐車場となっている。地下 1 階において、梁間方向の RC 造壁の多くが壁に取り付く梁の下端付近で大破していた（写真 4.2.2、写真 4.2.3）。壁柱主筋は D25、帯筋は D8 相当である<sup>#4</sup>。また、一部の柱では柱頭が大きく損傷しており、1 階床スラブを貫通し外光が差し込んでいた（写真 4.2.4）。

写真 4.2.2 大破した RC 造壁

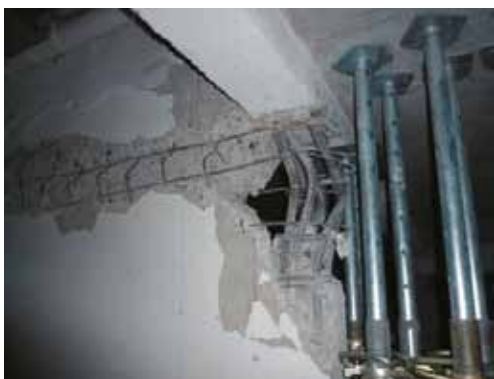
写真 4.2.3 壁柱部分

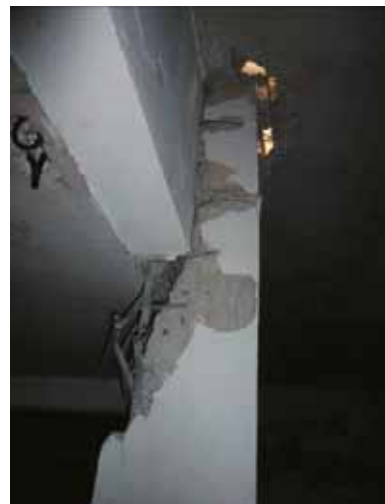
写真 4.2.4 RC 造柱の破壊

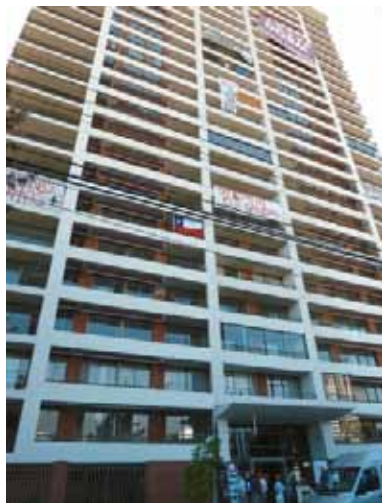
写真 4.4.1 建物外観

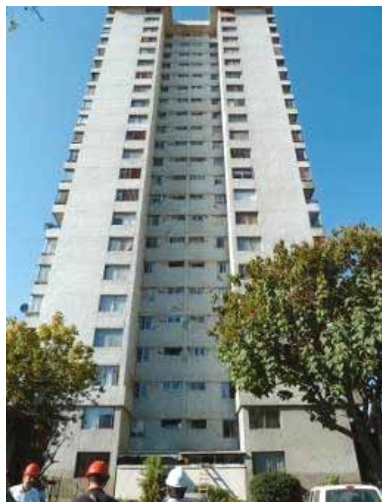
写真 4.5.1 建物外観

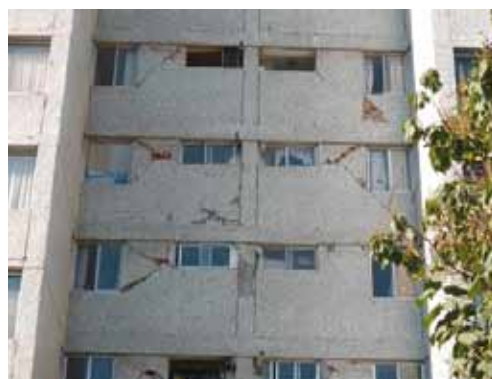
地上 22 階建ての RC 造高層集合住宅で、築 38 年程経過している（写真 4.5.1）。外壁の方立壁はれんが積みの非構造壁であり、ほぼ全フロアで写真 4.5.2 のような損傷が発生している。構造体の損傷は、ほとんど見られないとのことであった。

写真 4.5.2 れんが積み外壁の損傷

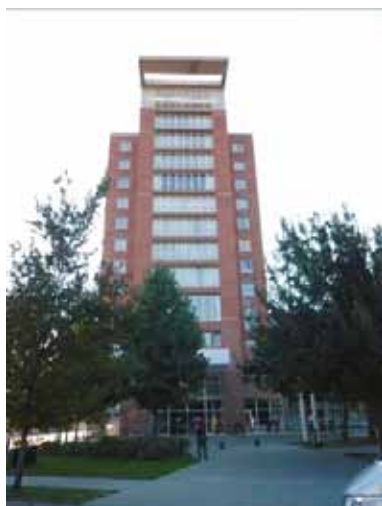
写真 4.6.1 建物外観

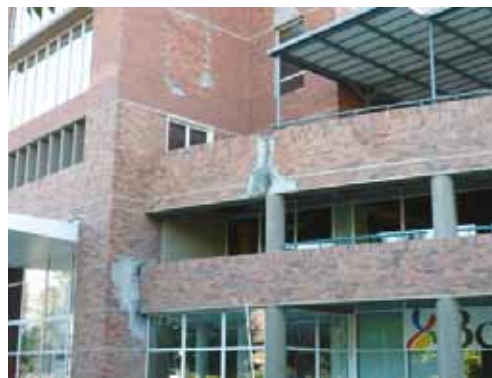
地上 12 階建ての宿泊施設であるが、建物内に立ち入れないため外観のみの調査である（写真 4.6.1）。低層部の梁端、高層棟と接する部分と柱頭接合部に損傷が見られた（写真 4.6.2）。建物内部を調査した人の話によると、地下の RC 造隅柱が圧壊していたとのことである。

写真 4.6.2 壁梁の損傷

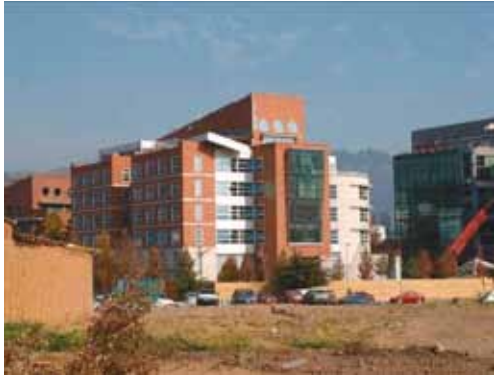
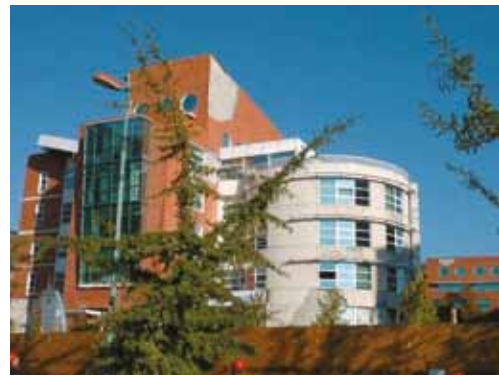
写真 4.7.1 建物外観

写真 4.7.2 外部階段壁の崩落、階段室鉄骨梁の落下

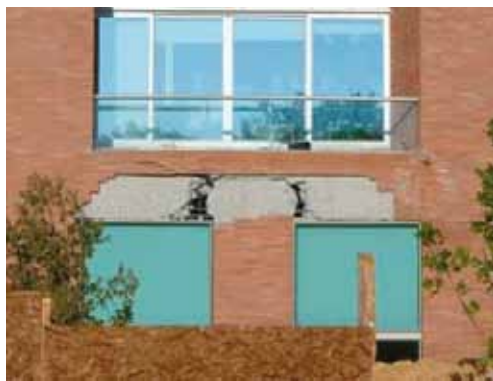
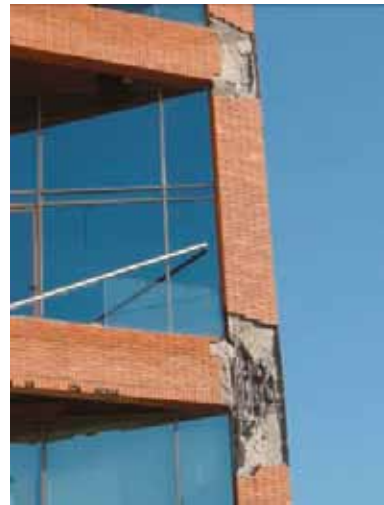
写真 4.7.3 梁と柱梁接合部の破壊

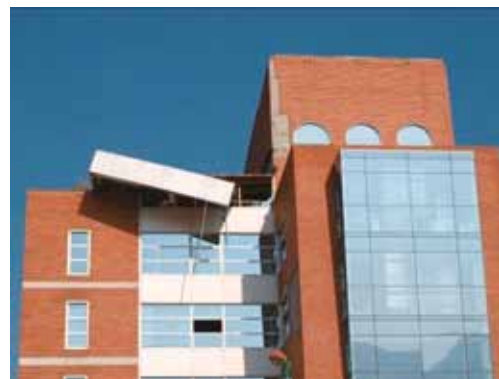
写真 4.7.4 ペントハウス階の落床と屋根非構造材の被害

写真 4.7.5 地盤の変状

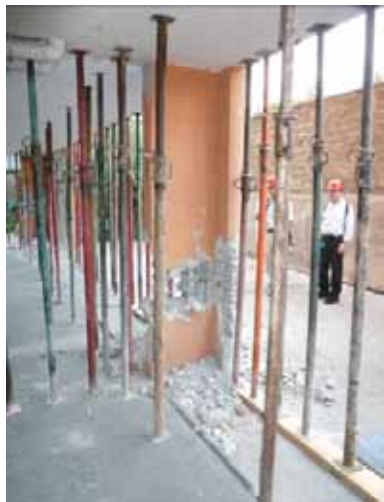
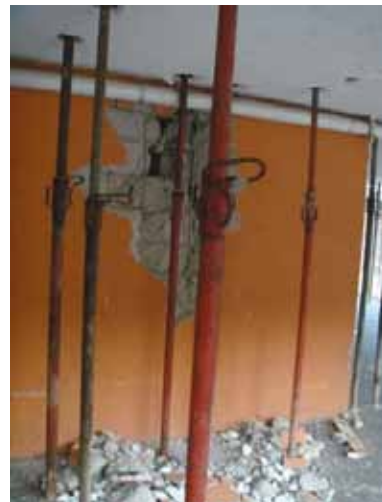
地上4階建てピロティ形式のRC造集合住宅である（写真4.10.1）。建物1階外周部はT字形の壁柱で構成され、中央部分は連層耐力壁構造となっている。T字形の壁柱は、写真4.10.2のように高さ500～600mm付近で大きく損傷し、部材全域のコンクリートが脱落して軸力を負担できない状態であった。また、1階耐力壁でもコンクリートが剥落しており、損傷程度は大きい。エントランス左側にある壁上端にスタイロフォーム状の充填物があり（写真4.10.3）、外周部の耐力壁は地震力に有効に働いていないと推測される。

写真 4.10.2 T形壁柱と耐力壁の破壊

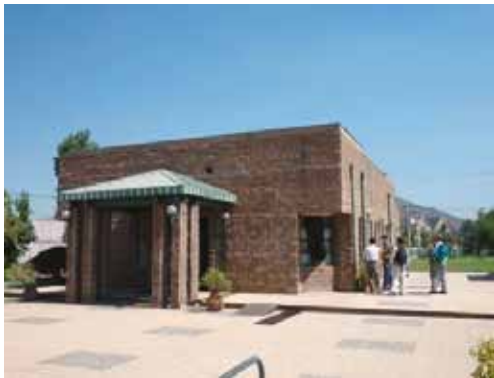
写真 4.11.1 建物外観

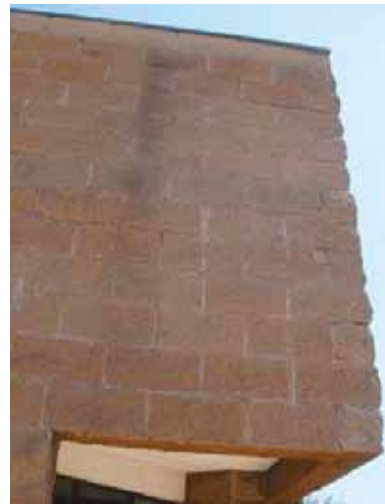
チリ日本人学校の講堂で、コンクリートブロック造の2階建て建物である（写真 4.11.1）。ブロック壁の目地部と躯体から張り出した片持ち壁の一部に、ごく軽微なひび割れが見られた（写真 4.11.2）。その他、天井材の一部にずれが生じていたが（写真 4.11.3）、全体的には軽微な被害である。

写真 4.11.2 片持ち壁のひび割れ

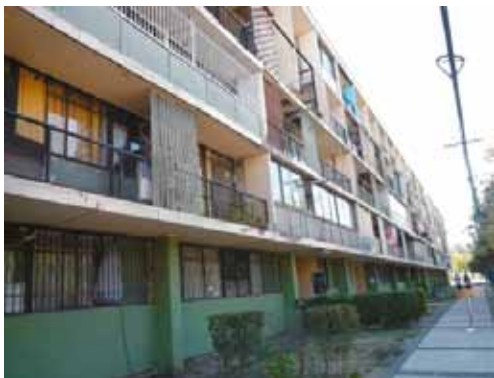
写真 4.12.1 建物外観

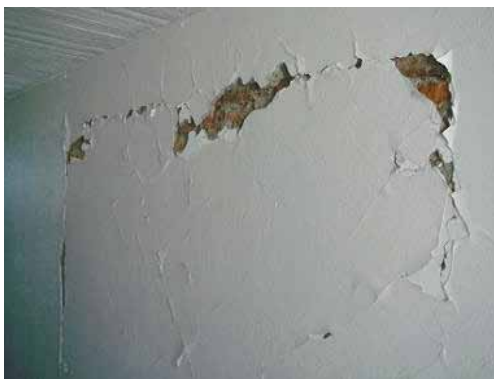
写真 4.12.3 非構造内壁の損傷

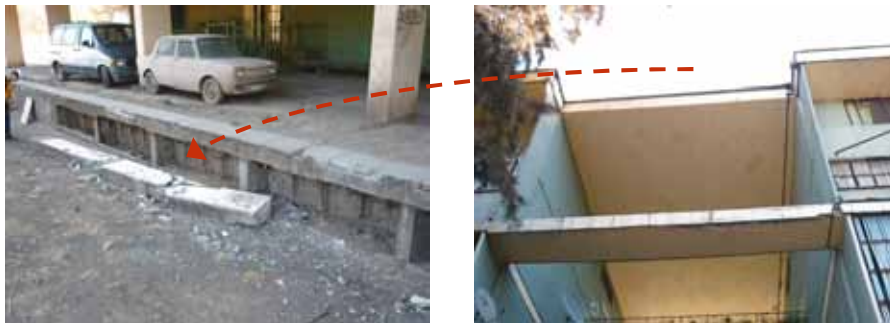
れていた（写真 4.12.2）。中廊下と戸堺壁部分の組積造壁にひび割れが見られ、完全に脱落している部分もあった（写真 4.12.3）。本建物は、これまでにチリで起こった 1960 年の地震（Mw9.5）や 85 年の地震（Mw7.8）などの大地震も経験していることになるが、現在まで継続使用されてきた。組積造壁には、ひび割れの修復跡も散見された。一方、外部階段の踊り場部分を支える梁部材に、長期荷重によるひび割れやたわみが生じていた（写真 4.12.4）。また、別棟では一端をローラー支持された飾り梁が地震の影響で脱落する被害も見られており（写真 4.12.5）、補強工事を行う際にはこれらに対する措置も必要と考えられる。

写真 4.12.5 屋上部分の飾り梁が脱落（左は落下した梁）

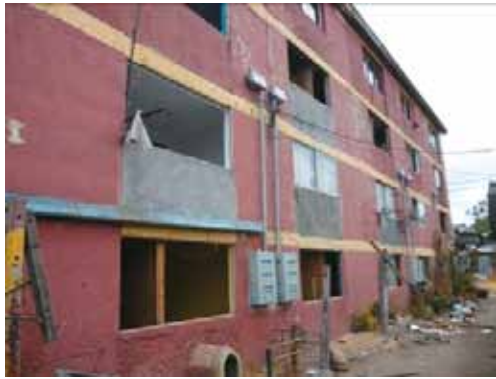
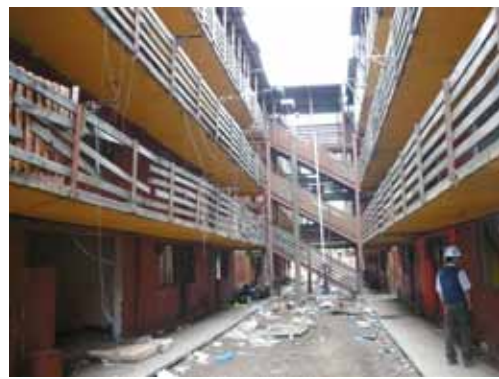
写真 4.15.1 建物外観

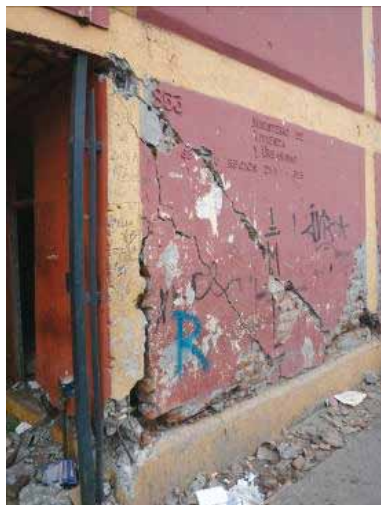
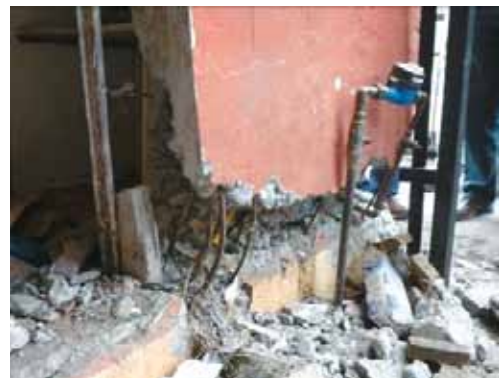
4 棟の内 1 棟は、1 階妻壁がせん断破壊し階高が少し下がっている（写真 4.15.2）。破壊した部分のコンクリートにはジャンカが見られ、鉄筋に錆が出ていた。別棟では、妻壁頂部の梁が崩落している（写真 4.15.3、写真 4.15.4）。

写真 4.15.2 妻壁のせん断破壊

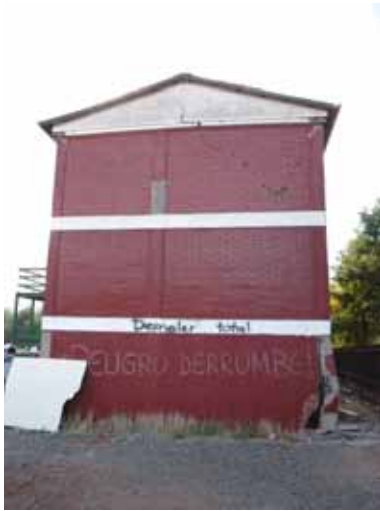
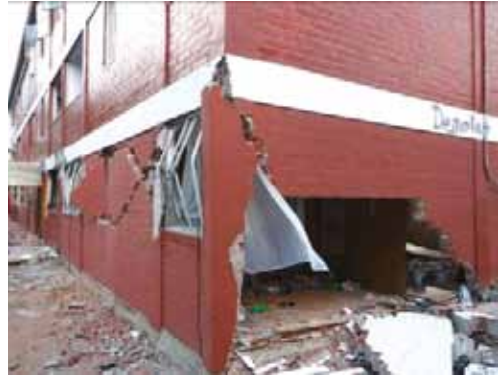
CM 造 3 階建て SERVIU の集合住宅で、緩やかな傾斜地に 4 棟の住棟が建っている。築 16 年程度とのことである。穴あきれんがを使用し、桁行方向の壁にはれんが 4~5 段おきに目地部に水平鉄筋が入っているが、梁間方向の壁には入っていない。敷地の一番高い場所にある住棟では 1 階部分の壁がせん断破壊し、ほぼ全ての柱部材が激しく損傷しており、被害程度は大破である（写真 4.17.1、写真 4.17.2）。

写真 4.17.1 被害建物全景と妻壁の被害

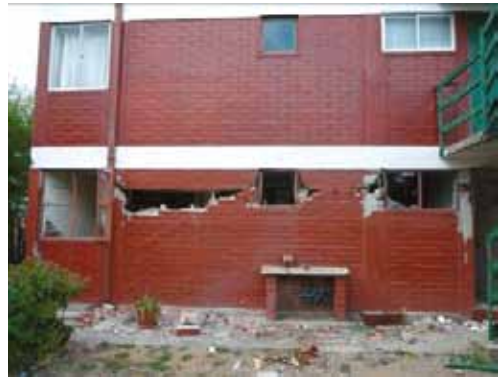
写真 4.17.2 大破した桁行方向壁

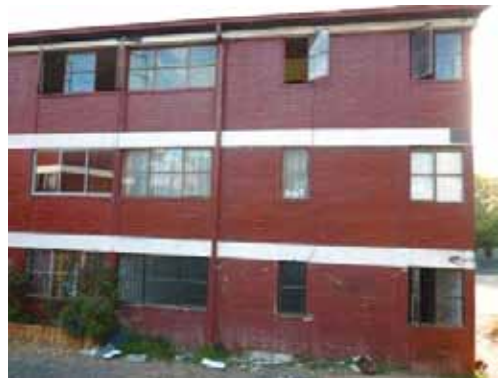
同じ敷地の少し離れた場所に建つ別棟では、エキスパンションジョイント（以降、EXPJ と略記。ただし、殆ど隙間がなかった。）で区切られた片側の建物にせん断ひび割れが発生していたが、全体的には軽微な被害に留まっていた（写真 4.17.3）。

写真 4.17.3 別棟の軽微なせん断ひび割れ

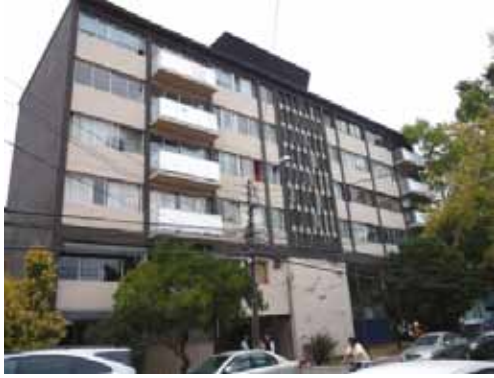
写真 4.20.1 建物外観

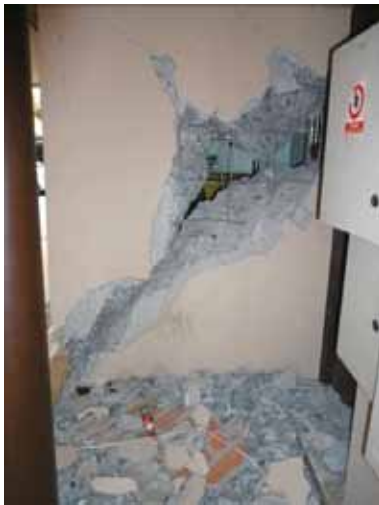
SERVIU のタルカ市庁舎で、築 30 年程度の RC 造地上 6 階建ての建物（上部 3 階はアパート）で、桁行方向外周部には鉄骨柱が用いられていた（写真 4.20.1）。1 階屋外通路では、窓ガラスが割れて飛散している様子も見られた（写真 4.20.2）。1 階正面の組積造壁がせん断破壊しているほか、屋内の RC 造耐力壁、並びにドア開口上部の短スパン梁の多くがせん断破壊している（写真 4.20.3）。耐力壁の端部の柱に相当する部分には 4 本の軸方向鉄筋が配筋されているが、鉄筋の間隔が非常に狭い（写真 4.20.4）。

写真 4.20.3 せん断破壊した耐力壁と短スパン梁

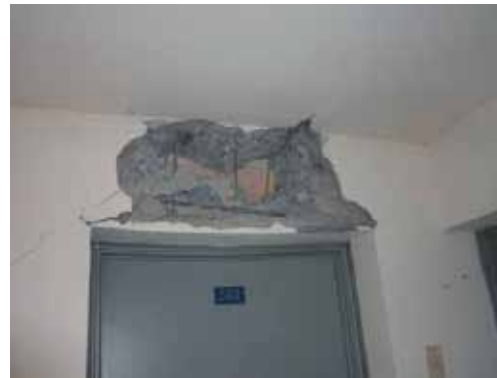
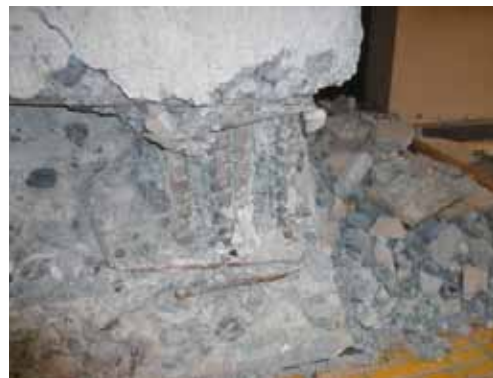
写真 4.20.4 柱脚部の配筋状況

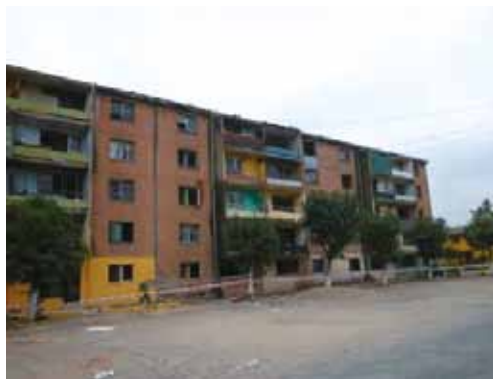
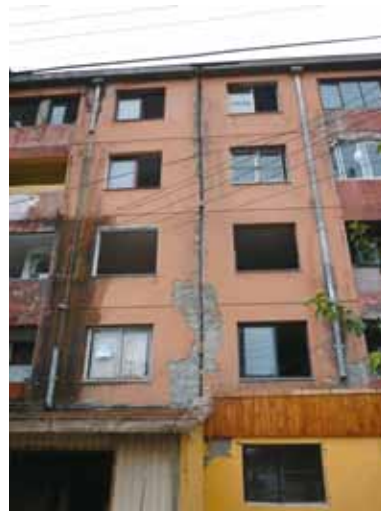
写真 4.21.1 建物外観

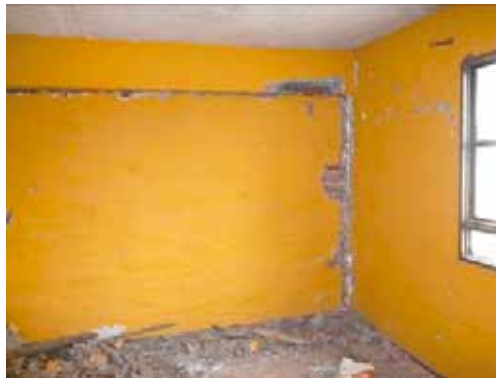
築約 50 年の低所得者向け公営住宅で、長辺約 47.4m×短辺約 7.7m、地上 5 階建ての RC 造建物 (Infilled Wall 造) である (写真 4.21.1)。写真 4.21.2 の正面壁の裏側は隣接住棟で、空隙のない EXP.J で接しているため衝突と振動によって組積造壁が損傷し RC 造架構から脱落しかけている。その他、非構造れんが壁の損傷、1 階妻壁の隅柱や開口部脇に鉄筋の露出が見られた (写真 4.21.3)。中破程度の被害と考えられるが、SERVIU 関係者によると本建物は取り壊し予定とのことであった。

写真 4.21.2 組積造壁の損傷

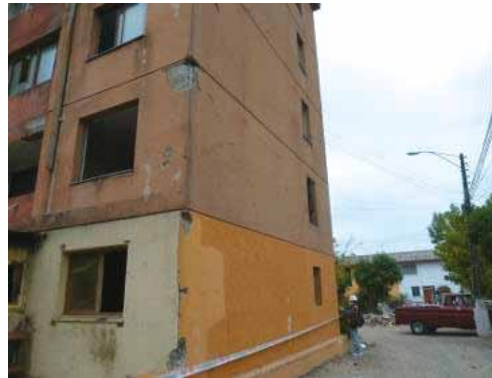
写真 4.21.3 隅柱の損傷

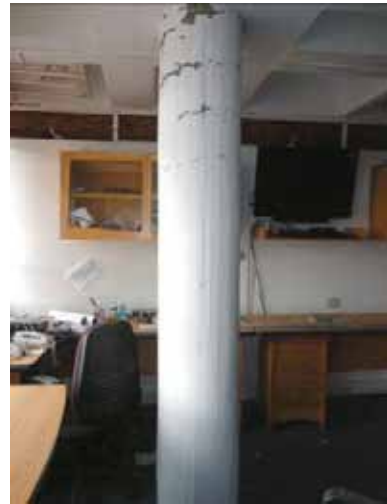
SERVIU が所有する事務所ビルで、RC 造地上 4 階建てである（写真 4.24.1）。室内や階段室部分の組積造壁が大破しており（写真 4.24.2）、書類等が散乱している。また、3、4 階の円形 RC 造柱の柱頭部に、曲げせん断ひび割れが一定間隔に発生している（写真 4.24.3）。損傷は非構造壁に集中しており、修復を行えば建物を使用することは十分に可能と考えられる。

写真 4.24.3 円柱の曲げせん断ひび割れ

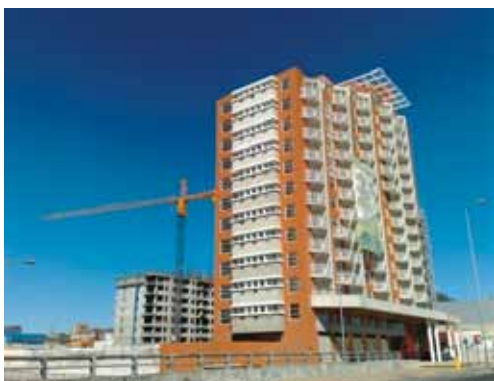
写真 4.25.1 地震前の建物 (Web Page から引用)

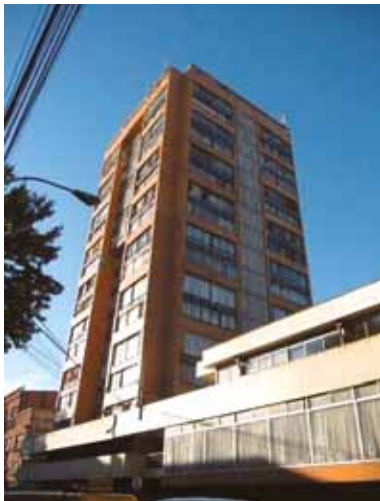
写真 4.26.1 建物外観

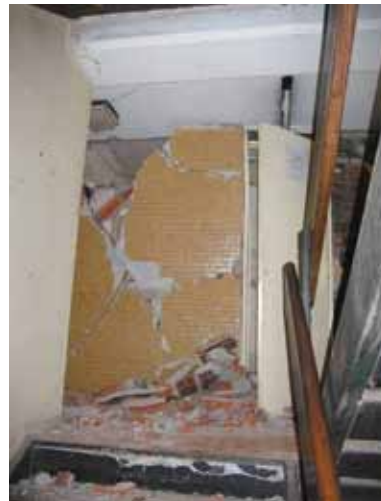
写真 4.26.2 非構造壁の損傷

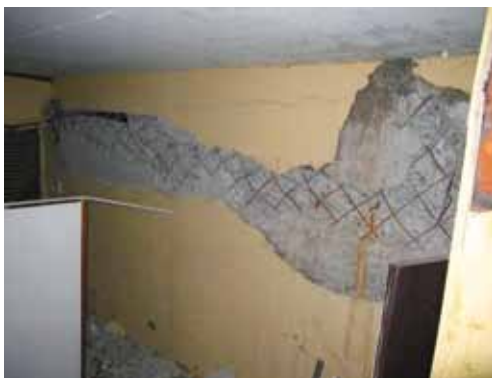
RC 壁式フラットスラブ構造で、1973 年に建設された。地上 17 階、地下 1 階（地下駐車場なし）で、下部 3 階にはテナントが入居し、4 階から上は住宅として使われている（写真 4.26.1）。地下 1 階の機械室には、ほとんど損傷はなかった。上層に行くほど非構造れんが壁の崩落が激しい（写真 4.26.2）。1 階、2 階の壁が曲げ引張破壊し、壁端部の主筋が破断もしくは座屈している（写真 4.26.3、写真 4.26.4）。北東、南西方向の壁に被害が集中しており、直交する方向の壁には損傷はほとんど見られなかった。

写真 4.26.3 1 階の壁の損傷

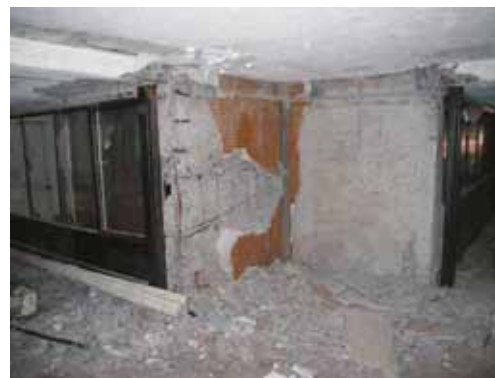
写真 4.26.4 2 階の壁の損傷

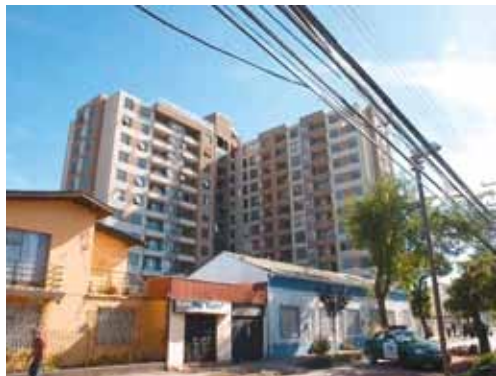
写真 4.27.1 建物外観

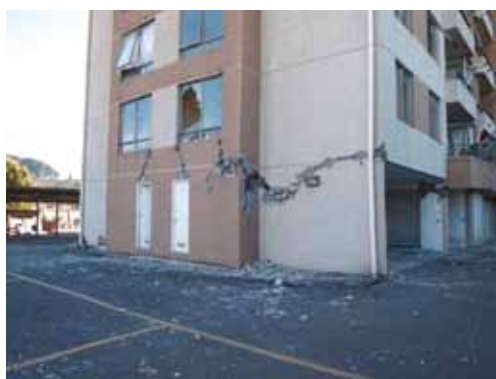
2007年に建設された地上13階の集合住宅で、地下駐車場は建物の横に設けられている。2棟の建物がL字型に配置され、EXP.Jでつながっている（写真4.27.1、写真4.27.2）。平面形上は中廊下式で、壁量は桁行き方向の方が多い。写真4.27.1の左側の棟は大破しているが（写真4.27.3、写真4.27.4）、右側の棟は小破であった。

写真 4.27.3 大破した棟の南妻壁

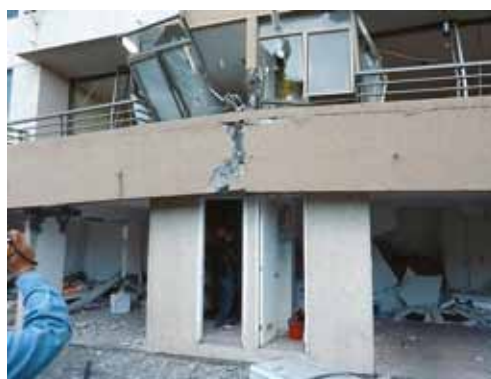
写真 4.27.4 大破した棟の1階部分

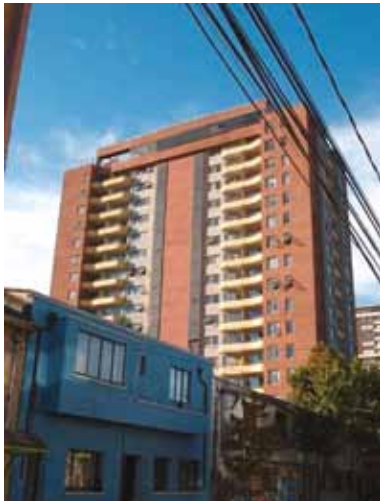
写真 4.29.1 建物外観

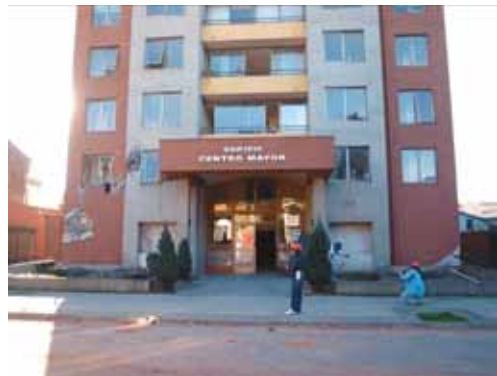
写真 4.29.2 建物入口部の壁脚が損傷

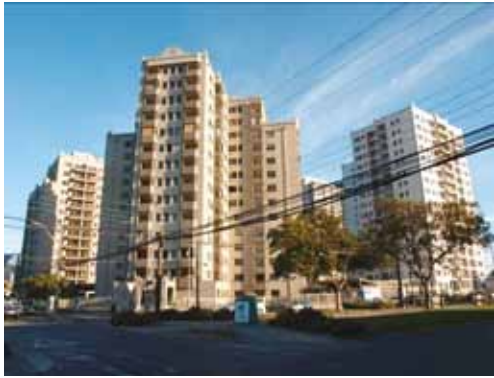
写真 4.30.1 建物外観

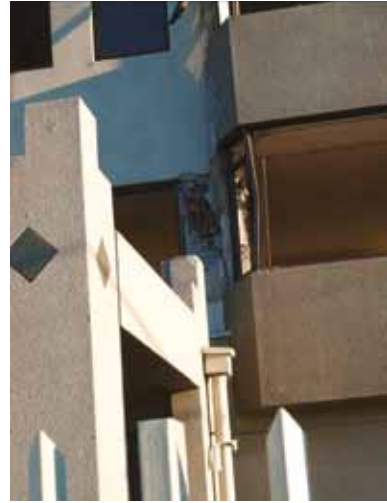
写真 4.30.2 外から確認できる損傷

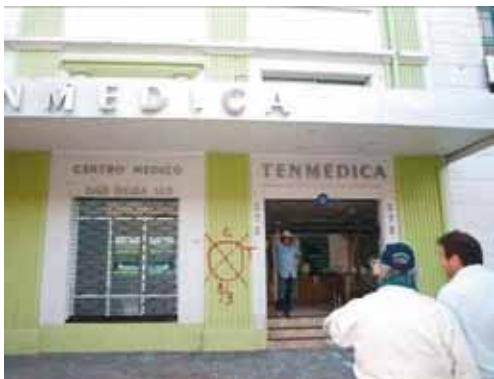
写真 4.31.1 建物外観

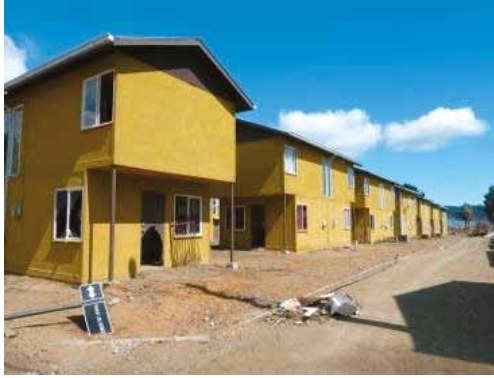
写真 4.33.1 建物外観

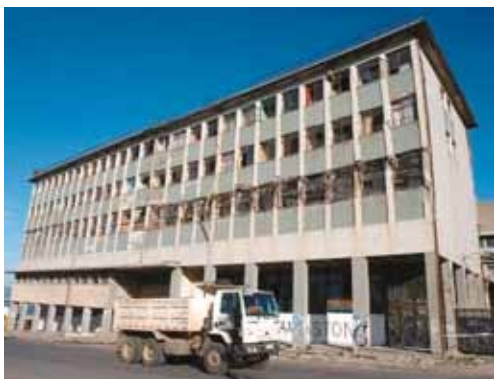
RC 造 4 階建ての市立図書館であり（写真 4.36.1）、2 階のおよそ半分程で柱頭の曲げ破壊を起こして大破している。大破した部分の梁間方向には、壁が入っていなかった（写真 4.36.2～写真 4.36.4）。

写真 4.36.1 建物外観

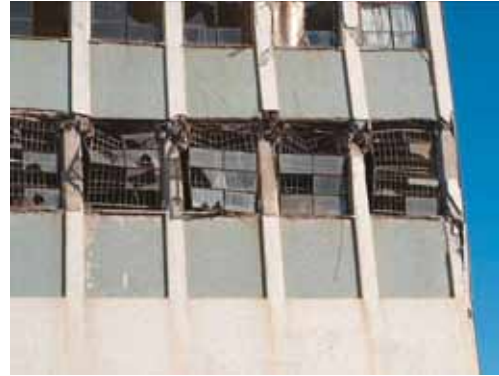
写真 4.36.4 建物右側の損傷

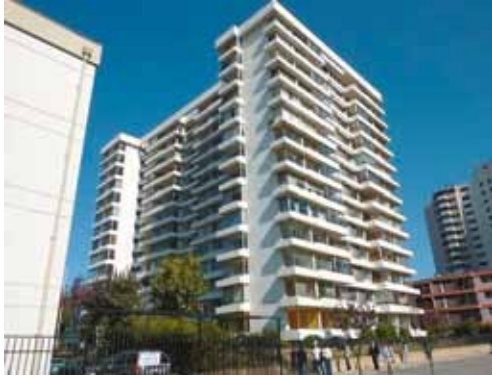
地上 14 階、地下 1 階の集合住宅 (壁式フラットスラブ構造) で、大破している (写真 4.37.1)。1985 年の地震を受けて、壁や梁の増し打ちや壁の増設などの耐震補強が行われていたが、今回の地震では、壁脚部の曲げ引張破壊や増し打ちした壁が剥がれるなどの被害が見られた。

写真 4.37.1 建物外観

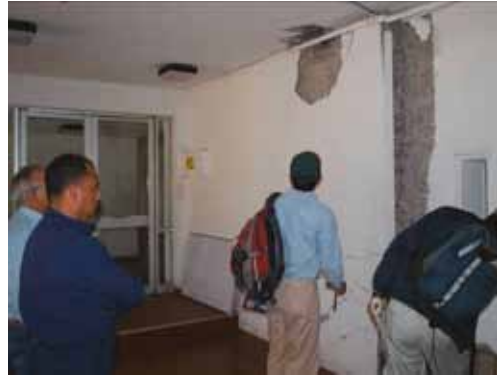
写真 4.37.2 玄関部増し打ち壁の損傷

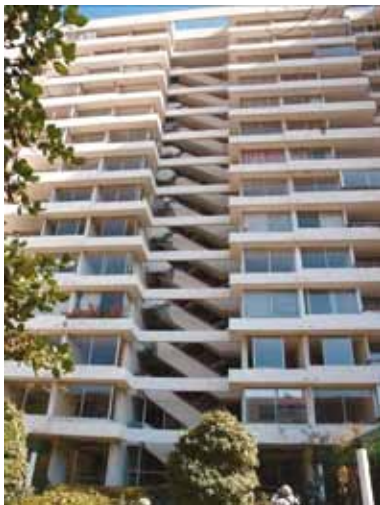
写真 4.37.3 階段部の損傷

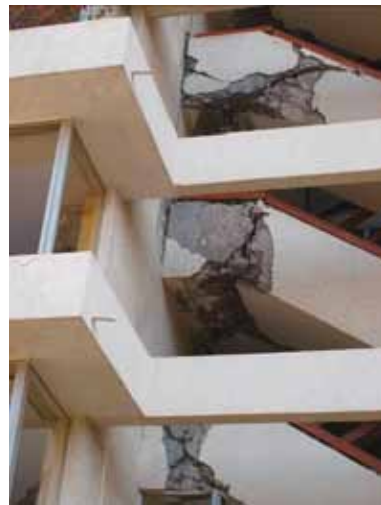
写真 4.37.4 階段部の損傷

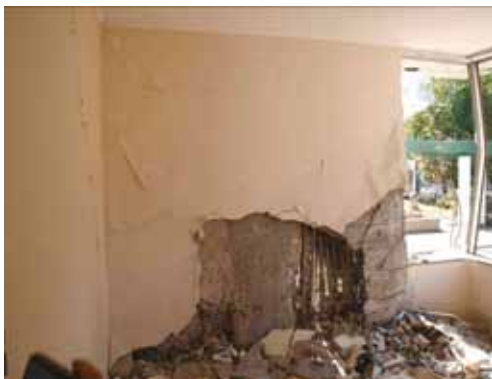
写真 4.37.5 南東の壁脚部の被害

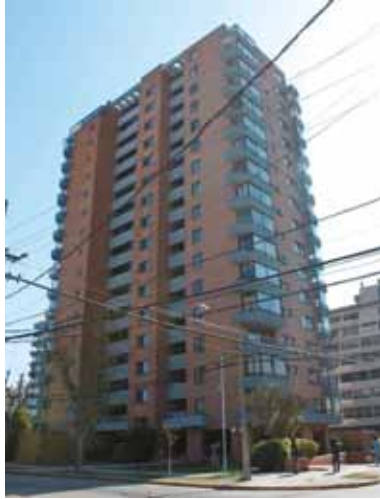
写真 4.38.1 建物外観

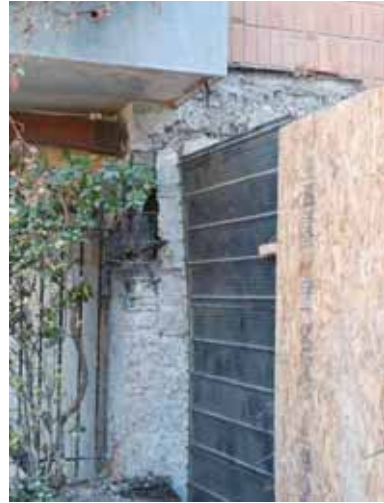
写真 4.38.2 1階南西部の柱の損傷

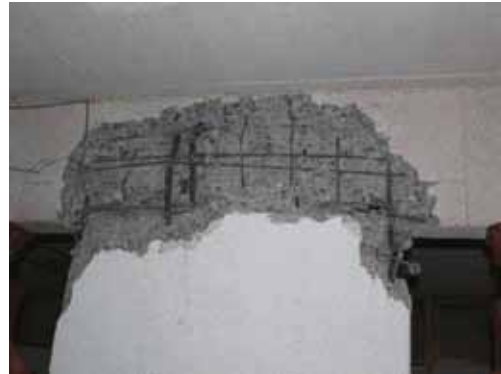
17階建 RC 造、集合住宅（写真 4.38.1）。建物の長辺が東西方向に位置し、北側から北西側の地下 1 階に駐車場がある。駐車スペースを設けるために地下階の壁の長さが上階よりも一部短い箇所がある。被害は地下階の壁に集中し、水平のひび割れが生じて曲げ降伏する被害が見られた。

写真 4.38.4 地下駐車場の壁の損傷

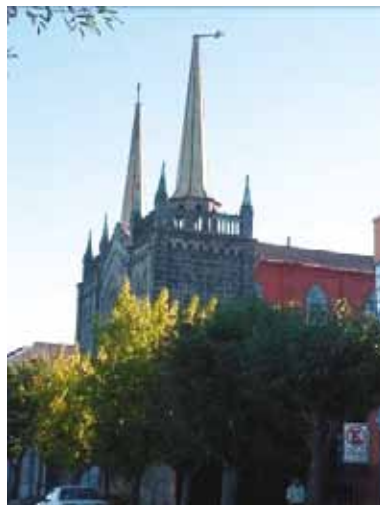
チジャンでは調査は行っていないが、宿泊したホテルの近くにあった教会に大きな被害が見られた（写真 4.39.1）。建物躯体はRC 構造であるが、屋上の尖塔が屋根を突き抜けて崩落している。また、礼拝堂の列柱上部や壁にも損傷が見られた（写真 4.39.2、写真 4.39.3）。

写真 4.39.1 被災した教会

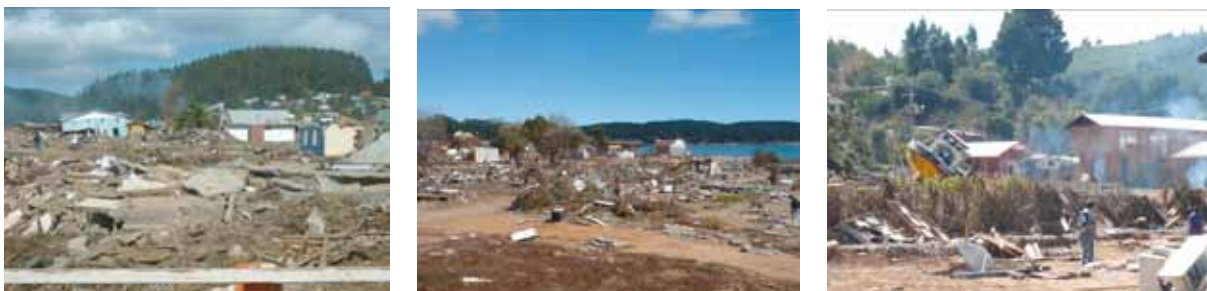
木造等の建物は津波によって破壊され、甚大な被害が発生しており、海岸近くには瓦礫が積み重なっている（写真 4.42.1）。一方、4.2.6 で記述したように、RC 造やれんが造の建物では津波の痕跡は見られるものの、構造躯体は大きな損傷を受けずに残っている。地元住民は、地震の後、高台に避難し無事だったようであるが、津波の第一波が引いた後、荷物を取りに自宅に戻った人や海岸近くの別荘などに滞在していた観光客の中には、津波の犠牲者が出ている模様である。この地区は、調査時点では軍の管理下に置かれていた（写真 4.42.2）。

写真 4.42.1 津波による海岸部の被害
