第2章 被害の概要

2.3 被害分布

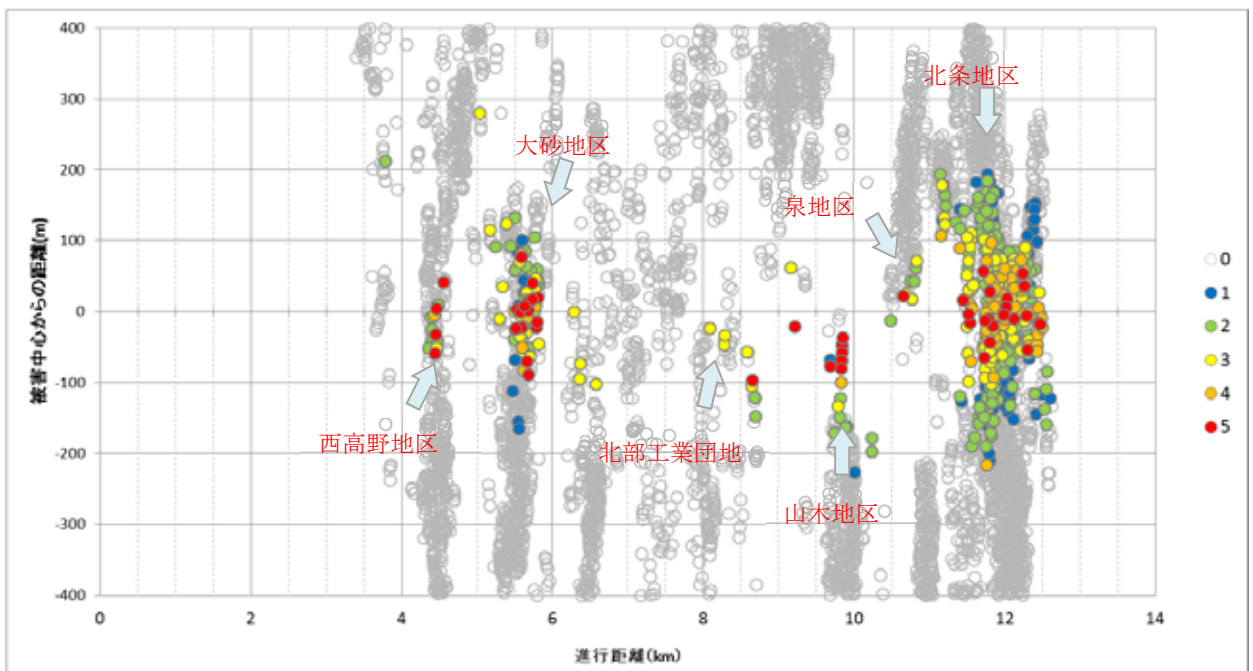
図 2.3-6 被害中心線から見た建築物被害分布

西高野、大砂、北条地区は被害中心線を中心に被害が分布しているように見えるが、北部工業団地や山木地区では被害の分布が進行方向に向かって右側に偏っているように見える。また、泉地区では被害の分布が進行方向に向かって左側に偏っているように見える。図 2.3-6 では、被害の無かった建築物をグレーの○印で示しており、被害分布に偏りがみられるこれらの地区ではちょうど被害中心線の付近でもともと建築物の立地に偏りが見られることが分かる。このために被害分布が偏っているように見えている可能性もある。

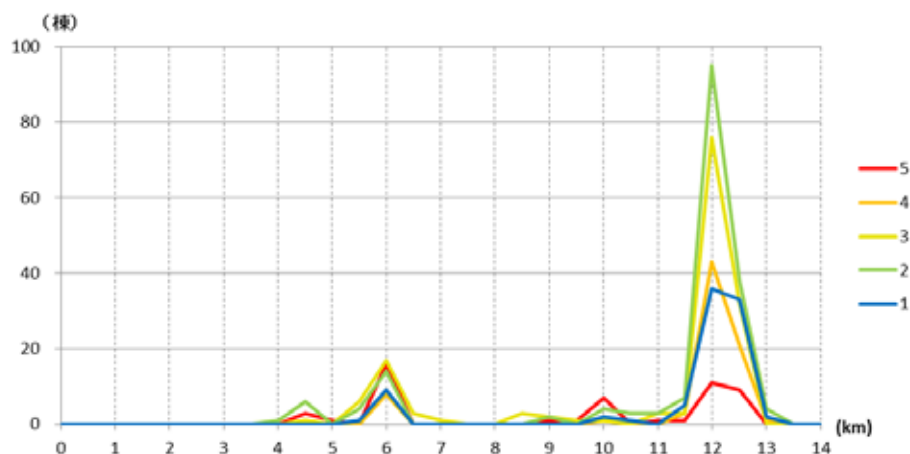
図 2.3-7 進行距離帯別の建築物被害分布（棟数）

次に、竜巻の進行距離帯別（500 m 毎）に強風被災度ランク別の建築物棟数を集計した結果を図 2.3-7 に示す。被災していない建築物を含めて、進行距離帯毎の全棟数に占める被災した建築物の割合で表現したものが図 2.3-8 である。ただし、被災していない建築物については、被害中心線から片側 200 m 以内に立地している建築物に限って棟数を集計している。図 2.3-8 では、進行距離が進むにつれて、被災した建築物の割合が高くなっていることが読み取れる。被害棟数が最も多い北条地区では、距離帯によっては最大で約 50% の建築物に何らかの被害が生じている。建築物の立地状況（密度）の違いがあるため一概には言えないが、図 2.3-8 では、竜巻は発生地点から北条地区に向かって、徐々にその勢力を増していったのではないかと推測される。

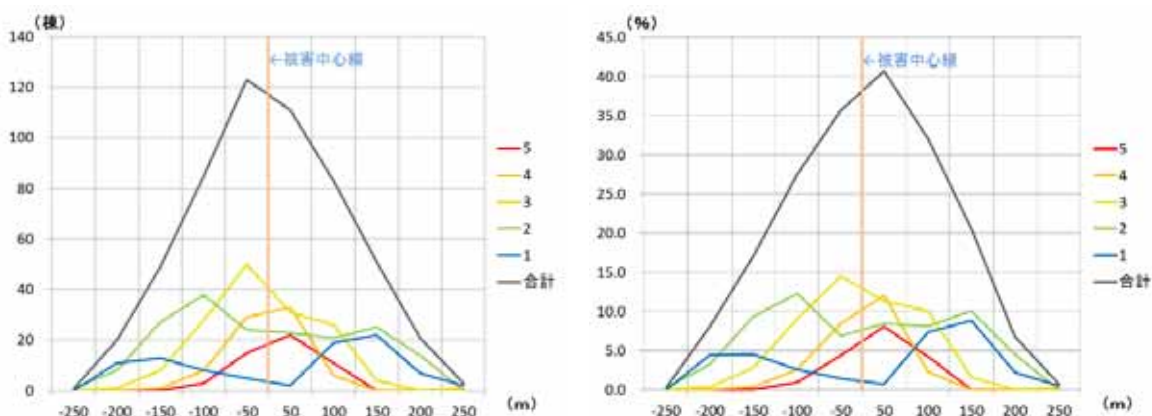
図 2.3-10 つくば市内全域の被害中心線からの距離と被害分布(左：棟数、右：被害率%)

図 2.3-10 は、被害中心線からの距離帯別に強風被災度ランク毎の建築物棟数を集計した結果である。図の左側は縦軸を棟数で表したもので、図の右側は縦軸を全棟数に占める被害建築物棟数の割合を百分率であらわしたものである。強風被災度ランクが5と4の棟数は被害中心線付近で若干右側に偏って分布し、強風被災度ランクが2と1の棟数は被害中心線付近が窪んだ二山の分布を示す。被害のあった棟数の割合では、被害中心線を中心に、若干右側の被害割合が高い。

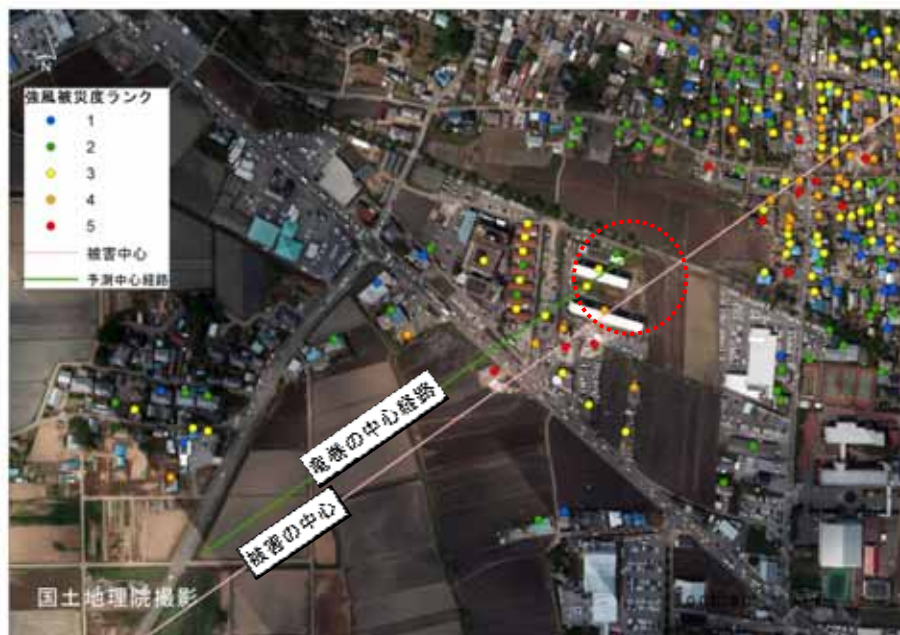
図 2.3-14 被害中心線と竜巻の中心経路（北条地区）

図 2.3-14 は、北条地区の被害分布の拡大図である。図中の緑線は、赤色の点線円の地域から撮影された竜巻の画像から宮城弘守氏（宮崎大学工学部）が推定した竜巻（の漏斗雲）の中心の経路である。前述の被害中心線と推定された竜巻の中心経路はお互いにほぼ平行で、被害中心線は竜巻の中心経路よりも進行方向右側に約 35m ずれている。この結果からもこの竜巻が反時計回りに回転していたものと推測される。竜巻の旋回流をランキン渦^{2.6)}と仮定し、被害中心線上で竜巻の速度（旋回流の速度と移動速度のベクトル和）が最も速いと考えると、この地域（図 2.3-14 の赤点線円内）での竜巻の最大風速半径は約 35m と推定される。
