【参考1】 測定・分析結果概要

【イ】 調査結果表 調査結果表 H20-事務所ビルA

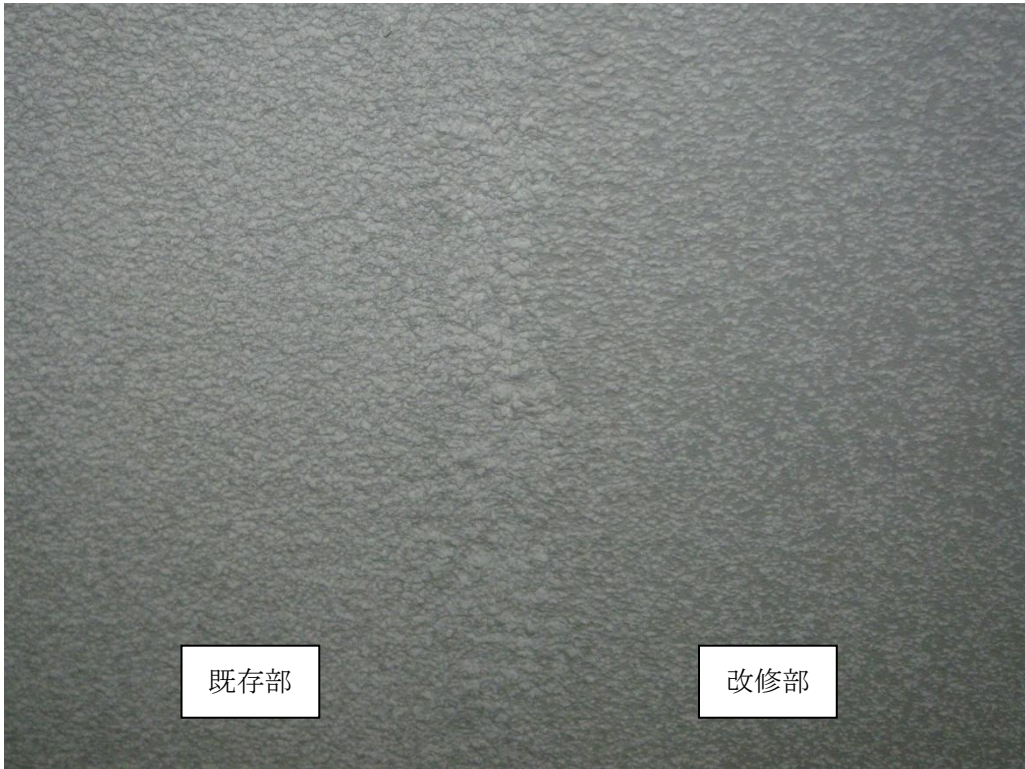
特記事項等	<p>1. 測定時の測定室の状況</p> <p>測定調査日は平常の建物使用環境下であった。当該調査対象室については使用を中止し、人の出入りのない環境として調査を実施した。屋上の防水改修工事がされていたが当日は雨天のため作業中止していた。築 35 年経過している。常時清掃等が行き届いており、アスベストを含め、埃の堆積等は見られない。</p> <p>2. 測定ポイントの状況</p> <p>測定点の設定は、当該建物の内、2室の天井面にゾノライト（図面上記載）が施工されているとの事前情報。屋外と建物中心の2室であったが、屋外側は耐震補強工事がされており、その際に天井等を変更している様子が伺えたため建物中心側の1室にて測定を実施した。室内測定は3点（同一室内）とした。天井面はLGS下地の天井面に石膏ボードを施工し、その上に吹付け材が施工されていた。建物は、耐震補強工事及び空調機の変更（天井カセット方式への変更）等の改修工事がされていた。天井カセット方式の空調変更時に天井を一部取り壊し新たな天井面を施工後、表面を樹脂系塗料を含んだ仕上げ材で覆われていた。現場状況写真の左側は、空調改修前の吹付け部分、右側が改修によって新たに吹かれた部分である。通常の観察では、施工の接続部は回収時の仕上げ材料が既存の天井面と一緒に施工されているため極めて解りにくい。一方点検口から内部を見ると、石膏ボードの色が違うことや、天井下地材が切断されていることが観察されることで、つぎはぎ面を推定できる。サンプリングは上記の理由から、天井カセットを施工する前からあったと考えられる部屋の端部に吹かれた部分と、後から施工された部分に分けて評価した。屋外のサンプリングは前面道路側の北西角と裏側の南東角付近とした。</p> <p>3. 劣化状況</p> <p>表面を樹脂系塗料で塗装処理されていたため、アスベスト吹付け層は露出しておらず、調査段階では「通常」の状態であった。</p> <p>4. 測定結果の状況</p> <p>含有量分析の結果、アスベストが含まれていないため、大気測定は実施せず。</p> <p>5. 総評</p> <p>調査対象建物はゾノライト吹付けと図面上記載されていたため、建物所有者は分析をせずに図面情報からアスベストの使用されている部屋として管理していた。含有量分析においてはバーミキュライトのピークが観察されたため、通常の方法による評価を実施した。その結果、改修部からは含有となる結果であったが、位相差分散顕微鏡観察において特異的な分差色を示す繊維状物質が 2/3000 粒子であったため、不含有という判断とした。ちなみに、仮に含有材料であったとすると、クリソタイル 31%という定量結果となるX線回折結果であった。今回の様に改修によって表面のテクスチャーを持った仕上げ材を吹付けなどされている場合は、裏側の状況を把握することが極めて困難であった。</p>

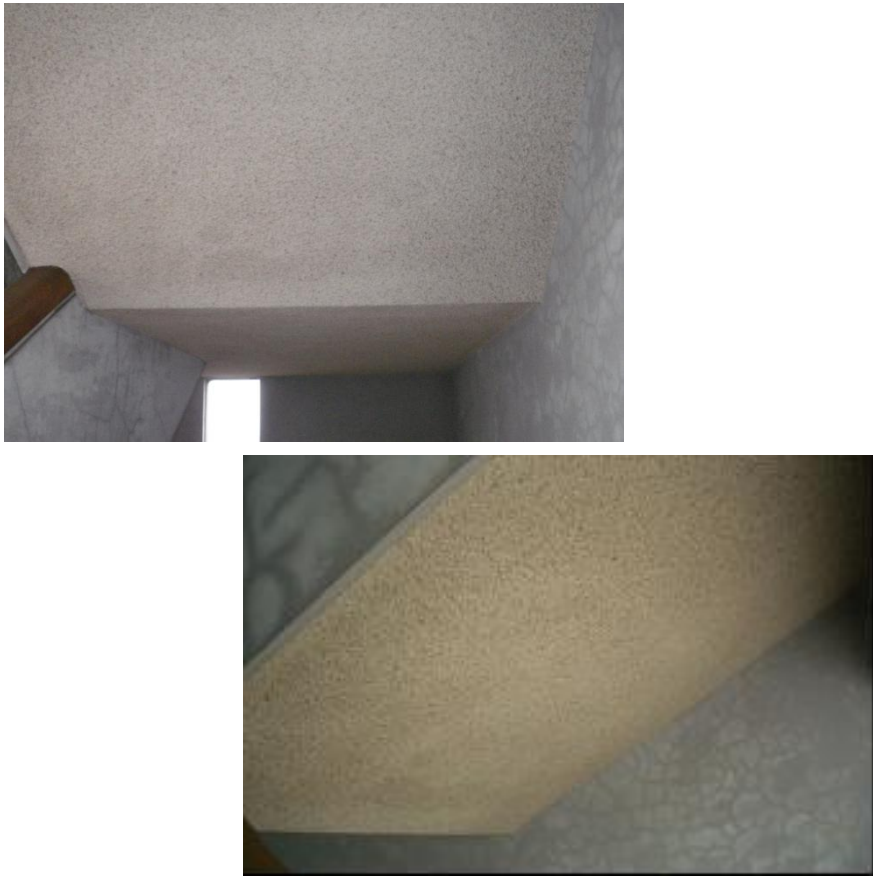
建物主要導線の階段室にあって、物理的な損傷等は認められず、安定した状態（健全）であった。

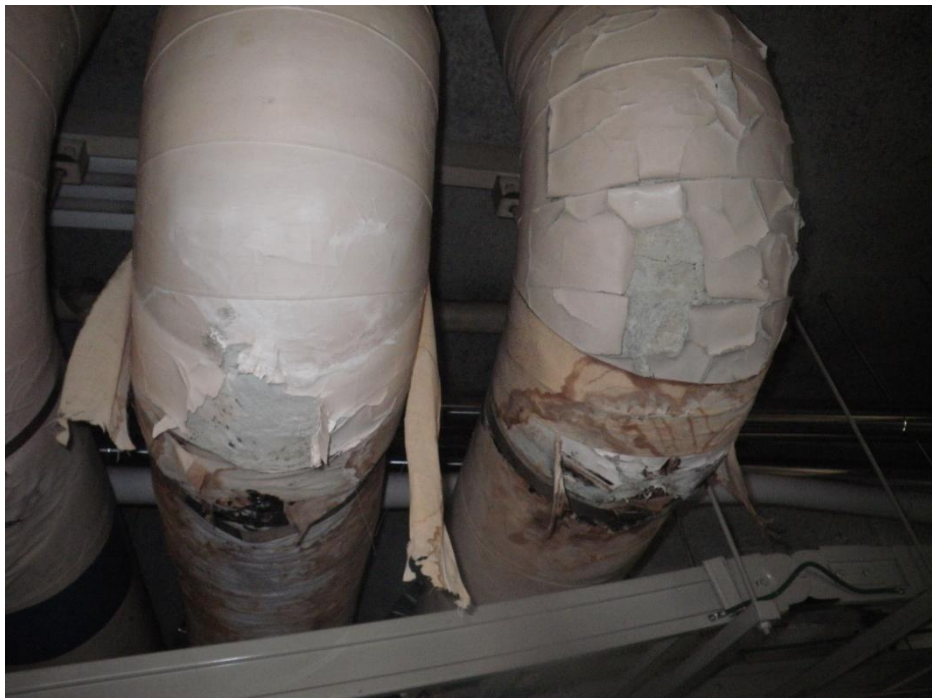
<p>現場状況写真</p>	  <p>配管エルボ部分の拡大写真</p>
<p>特記事項等</p>	<ol style="list-style-type: none"> 1. 測定室の測定時の状況 <p>天井部にアスベスト含有吹付けロックウールがあり、やや劣化している状態の電気室であり、屋上塔屋部分に位置している。それまでの露出型変圧器を昨年末キュービクルタイプに更新されていた。</p> 2. 測定ポイントの状況 <p>内部は、電気室全体で3ヵ所測定。うち1ヵ所は本配管エルボ下で測定。 屋外は、塔屋の北西、南東にあたる屋上部で2ヵ所測定。</p> 3. 劣化状況 <p>配管エルボ部分のみ、皮膜が剥がれ、保温材もけば立ちが見られる。</p> 4. 測定結果の状況 <p>内部3ヵ所、屋外2ヵ所の全てが総繊維数で定量下限値未満。</p>

配管エルボは少なくとも1カ所のテープが剥がれて保温材が露出していた。煙突断熱材は灰出口に断熱材の破片がたまっている状態で、灰出口扉をあけると粉じんが飛散するのが確認された。

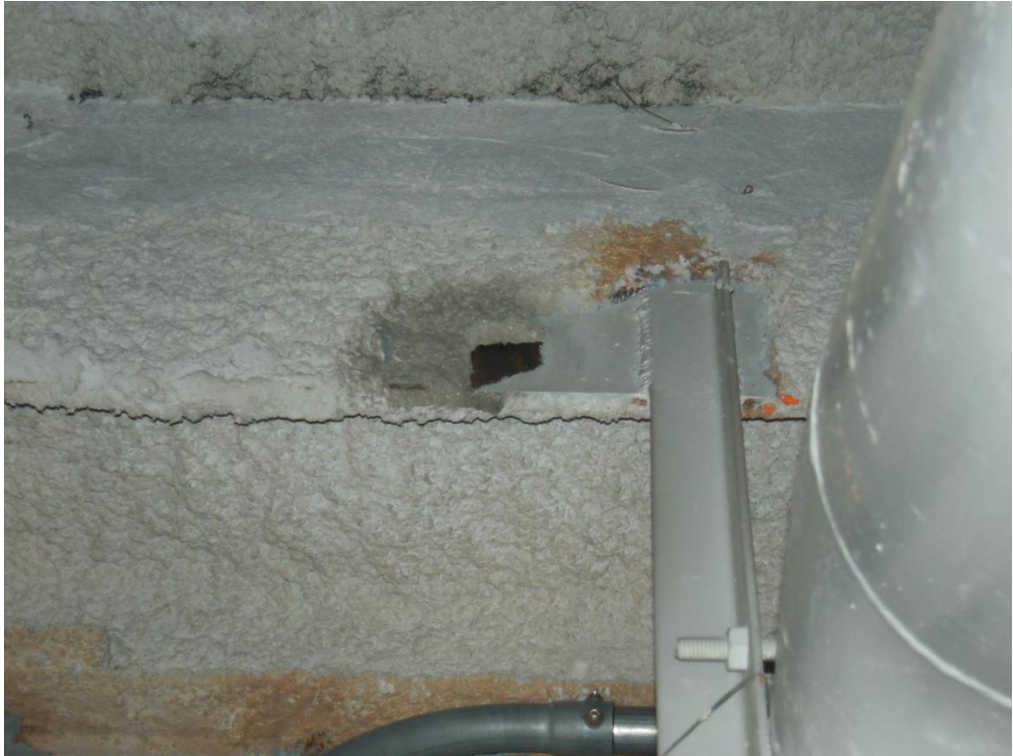
<p style="text-align: center;">梁型部</p>
<p>特記事項等</p>	<ol style="list-style-type: none"> 1.測定時の測定室の状況 空調機械室は撤去作業員の詰め所として使用していた。壁際及びロックウール吹付付近に資材等を置かないよう心掛けているようだが、一部柱付近に段ボール箱がおかれていた。 2.測定ポイントの状況 空調機械が動いており、機械付近と開口部付近の2箇所測定を行った。 3.劣化状況 竣工から20年経過しているが、大きく損傷している所は見受けられなかった。作業員の詰め所として使用している場所付の柱は、若干擦れていると思われた。 4.測定結果の状況 測定は2箇所実施し、無機繊維数濃度 1.4f/L と 1.8 f/L であった。 アスベスト繊維数濃度は2箇所共<0.50f/L であった。 5.総評 当建物は機密性の高い建物であり、該当部屋以外での測定は禁止された。よって隣室・外部での測定を行うことはできなかった。 本測定においてアスベスト繊維は定量下限値未満であり、アスベスト繊維の飛散は見られなかった。

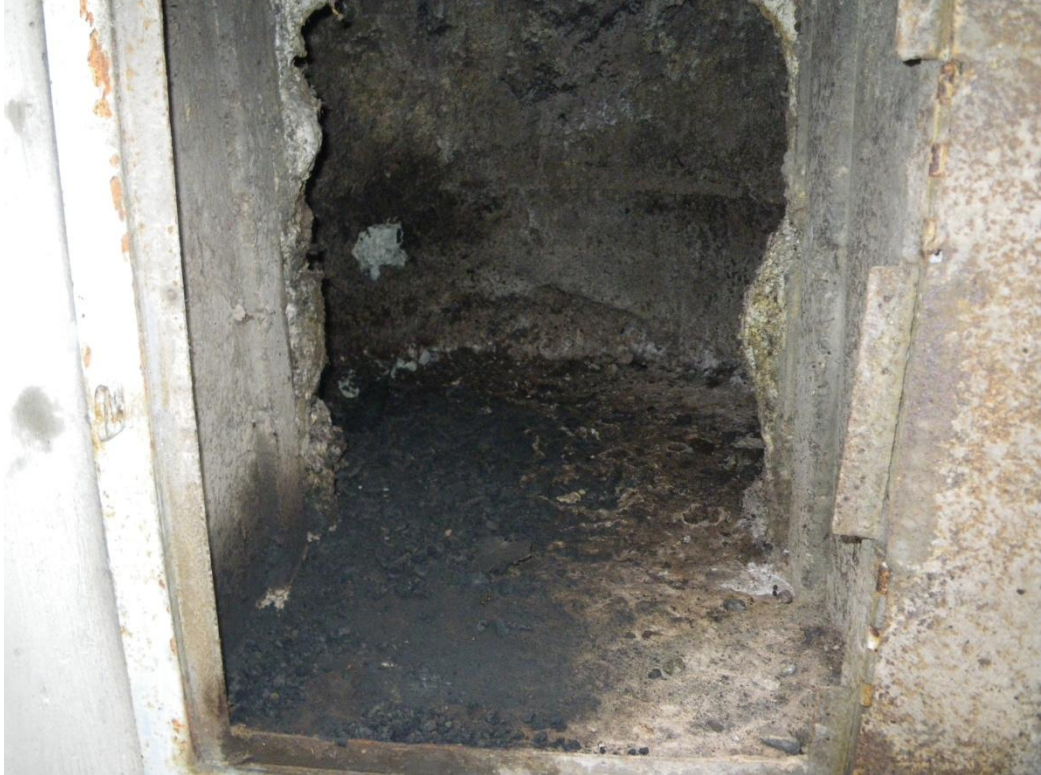
<p>煙突点検口 内部写真</p>
<p>特記事項等</p>	<ol style="list-style-type: none"> 1.測定時の測定室の状況 <p>4階建ての図書館であり、建物内には人の出入りがあった。測定時はボイラーが稼動していた。</p> 2.測定ポイントの状況 <p>建物内の測定ポイントは、1階ボイラー室内、1階ボイラー室前廊下の2箇所とした。屋外の測定ポイントは、敷地境界の南側と北側、屋外にある煙突の点検口の前の3箇所とした。</p> 3.劣化状況 <p>劣化はしていたが、断熱材の破片はあまりみられなかった。</p> 4.測定結果の状況 <p>建物内の測定結果は、1箇所において総繊維数濃度が定量下限値をわずかに超えていたが、無機質繊維数濃度は定量下限値未満であった。屋外の測定結果は、3箇所とも定量下限値未満であった。</p> 5.総評 <p>本測定においてアスベスト繊維は定量下限値未満であり、アスベスト繊維の飛散は見られなかった。</p>

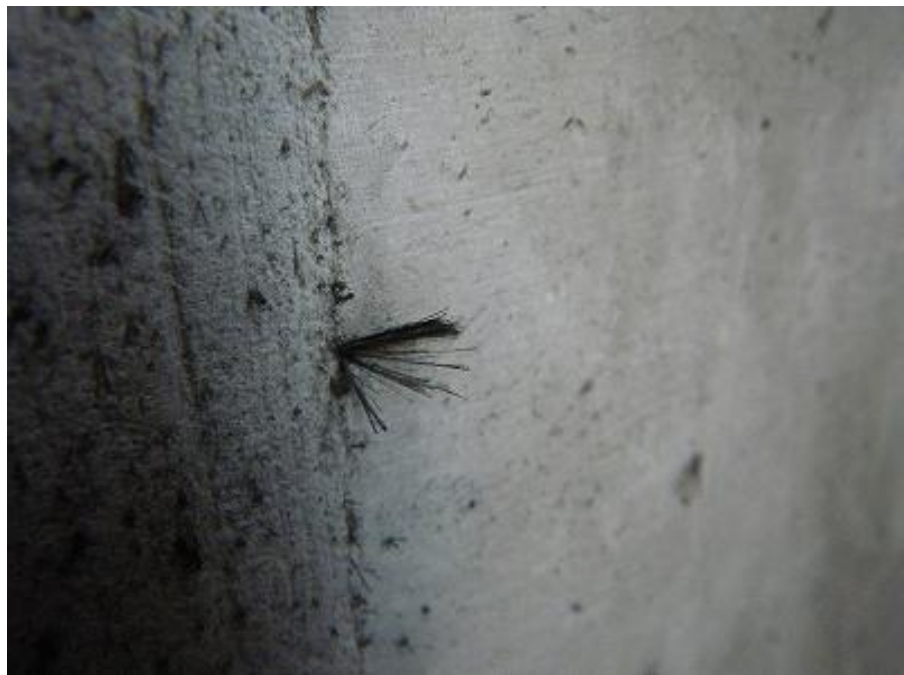
柱けい酸カルシウム板第2種（アモサイト繊維が露出している）

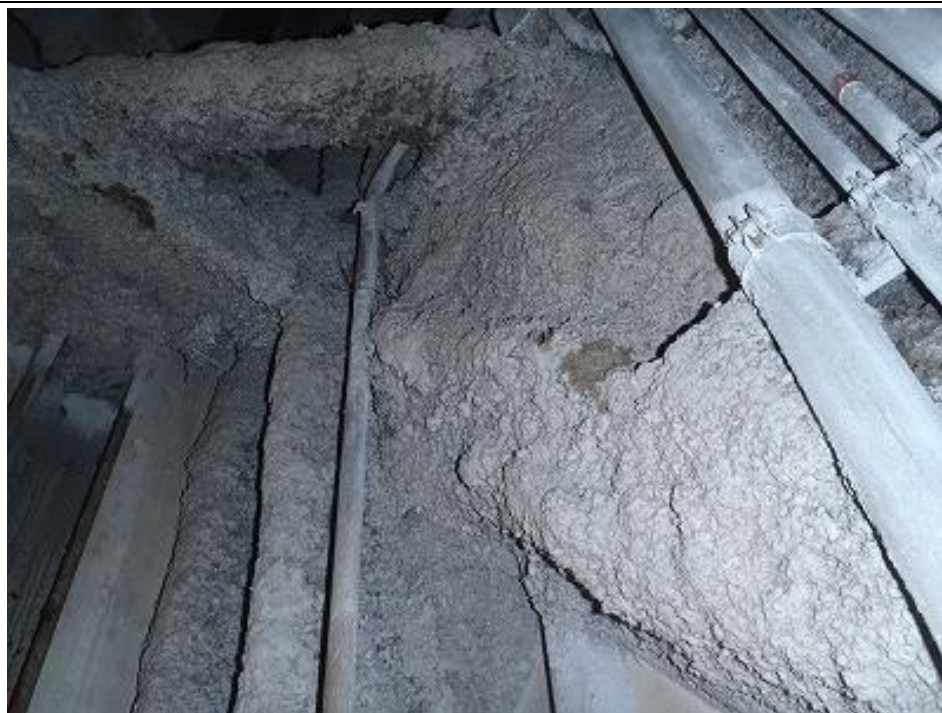
吹付け材の状況 3号機
