5.5 鉄筋コンクリート造等建築物の被害

5.5.1 調査の目的と概要

平成 28 年熊本地震による、鉄筋コンクリート造（以下、RC 造）建築物および鉄骨鉄筋コンクリート造（以下、SRC 造）建築物の被害の概要と特徴を把握するため、図 5.5-1 に示すエリアを対象として現地被害調査を実施した。

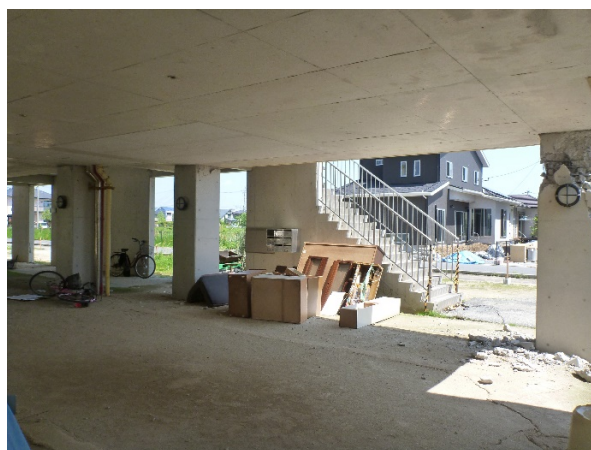
写真5.5-3 1階内部からの見上げ

現地で計測したところ、1 階の柱は断面が 650×650mm である。主筋には D22 が用いられ、せん断補
 強筋は D13 がおよそ 100mm ピッチで配筋されていることが確認された (写真 5.5-2)。2 階梁は梁下
 端面とスラブ下面が一致する逆梁形式となっており、スラブ下面がピロティ階の天井面となっている
 (写真 5.5-3)。柱の内法高さ 2820mm である。

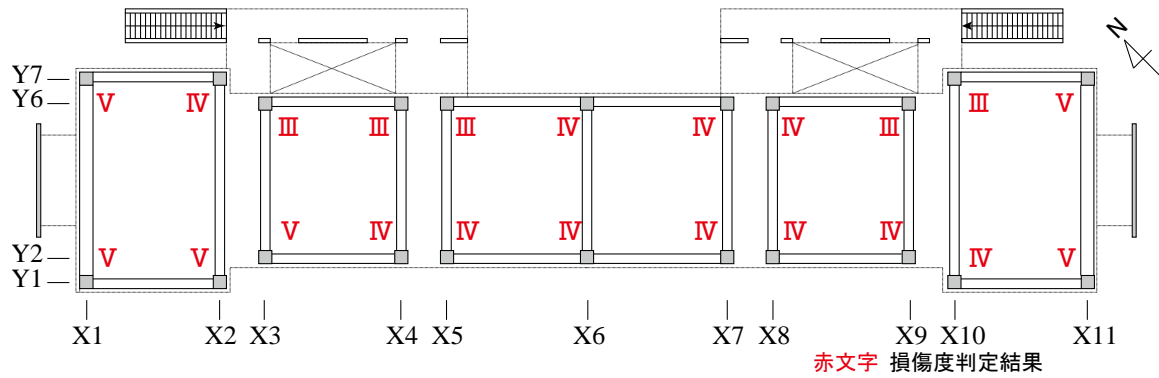
図5.5-3 部材損傷度判定結果

被災度区分判定基準^{5.5-1}に従い、部材損傷度を判定した結果を図5.5-3に示す。1階柱は、主筋の座屈が多数見られ、一部の主筋は破断していることも確認された（写真5.5-4、写真5.5-5）。このような被害は主に柱頭部で確認されたが、一部の柱では柱脚部でも同様の被害が生じている。

部材損傷度の判定結果に従い、被災度区分判定をした結果を表 5.5-1 に示す。部材損傷度の判定結果はいずれの方向でも同一となったため、代表して NE-SW 方向（張間方向）の結果を示す。本対象建築物においては、耐震性能残存率 R=21 (%) となり、「大破」の判定となった。

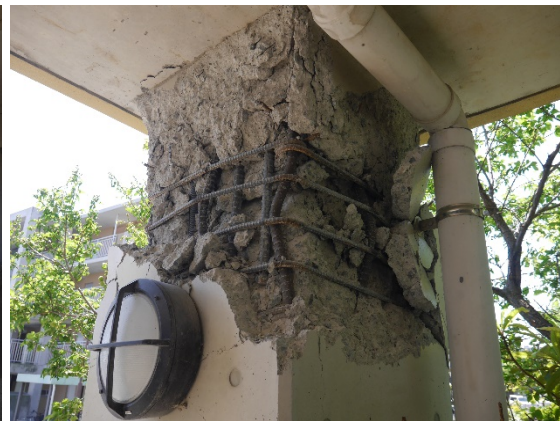
写真5.5-4 X11-Y1 柱（柱頭破壊、軸支持能力低下、損傷度V）

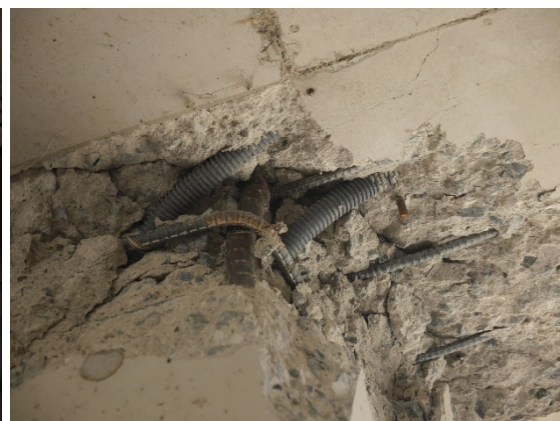
写真5.5-5 X5-Y2 柱（柱頭破壊、主筋の座屈・破断、損傷度IV）

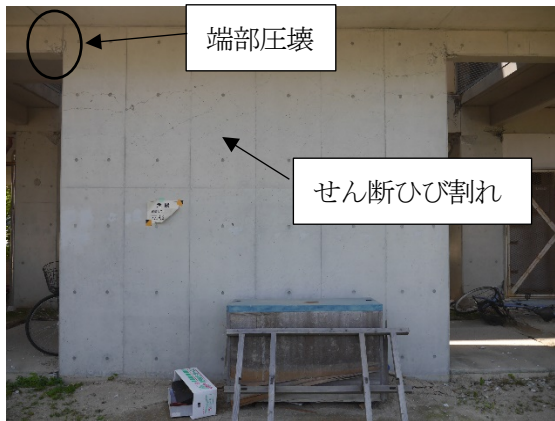
なお、外周部の壁部材には、写真 5.5-7 に示すようにひび割れや圧潰が生じているが、柱に比べて被害程度が小さく、柱と連動して耐震要素として効いていたとは考えづらいため、本検討では、外周部の壁部材を考慮していない。また、同団地内に同時期に建設された 3 階建てないし 4 階建ての壁式 RC 造共同住宅 15 棟の外部からの調査では、構造部材に対する被害は見られない。

(b) 階段室下の壁柱（せん断ひび割れ、端部圧壊）

写真5.5-7 壁部材の損傷状況

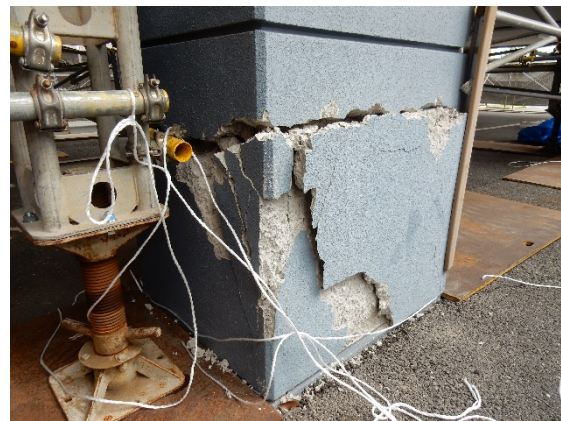
1階の南側構面の4本の柱および北側構面の2本の柱で、脚部から900mmほどの高さに水平のひび割れが生じていた。そのうち、南側構面の3本の柱では、同高さ付近で全周に渡ってコンクリートが剥落していた。露出面から確認できる主筋(D29)はいずれも溶接継手で継がれていたが、溶接継手部で主筋が破断していることが確認された。破断はいずれも溶接部と母材の境目で生じている。

写真5.5-10 1階柱の水平ひび割れ

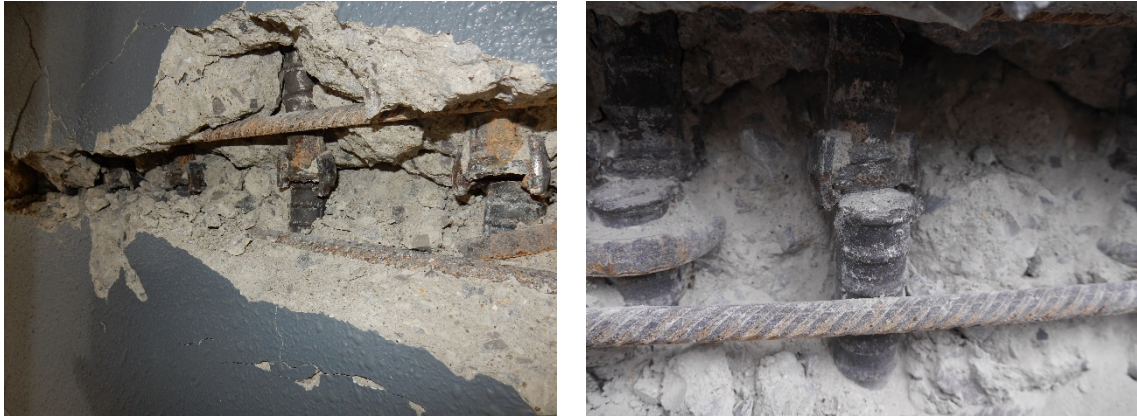
写真5.5-11 主筋破断部の拡大

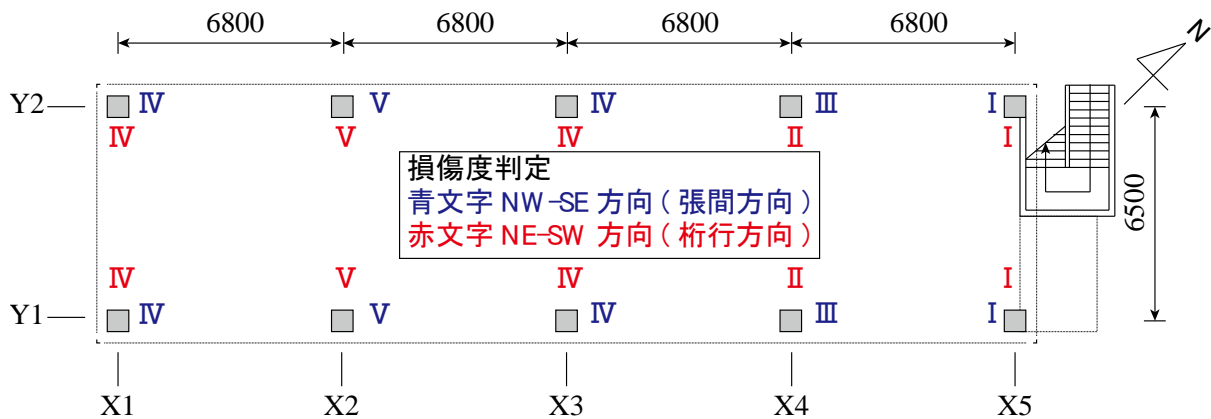
図5.5-4 1階平面図および部材損傷度判定結果

被災度区分判定基準^{5.5-1}に従い、部材損傷度を判定した結果を図5.5-4に示す。また、代表的な被害状況を写真5.5-12～写真5.5-14に示す。建築物の被害は、1階柱に集中しているため、本調査では1階の被災度区分判定を実施した。

1階柱は、北側角の階段室側から遠い構面の柱に被害が集中しており、ねじれ挙動が生じていることが推察される。X2構面柱がもっとも損傷度が高く、軸支持能力が明らかに低下していることが確認できる(写真5.5-12)。X1構面の隅柱は、柱頭部からやや接合部側に入った位置で曲げ破壊が生じている(写真5.5-13)。X3構面の柱は付着割裂破壊が生じている(写真5.5-14)。

部材損傷度の判定結果に従い、被災度区分判定をした結果を表 5.5-2 に示す。ここでは、被害が比較的大きい NW-SE 方向 (張間方向) を対象としている。本対象建築物においては、耐震性能残存率 $R=37(\%)$ となり、「大破」の判定となった。

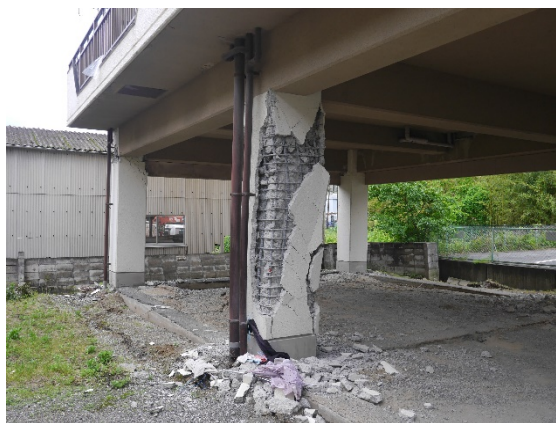
写真5.5-12 X2-Y1 柱 (付着割裂破壊、コアコンクリートの剥落、損傷度V)

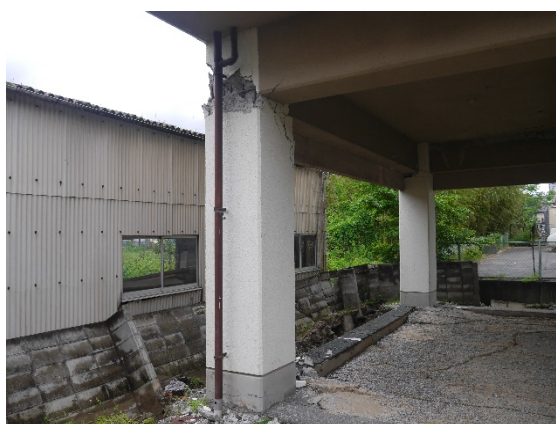
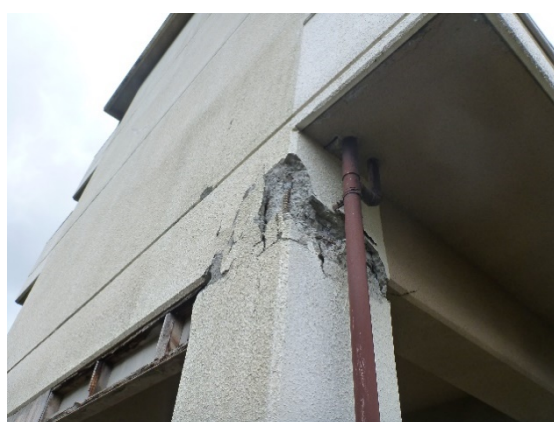
写真5.5-13 X1-Y1 柱 (隅柱、柱頭部曲げ破壊、損傷度IV)

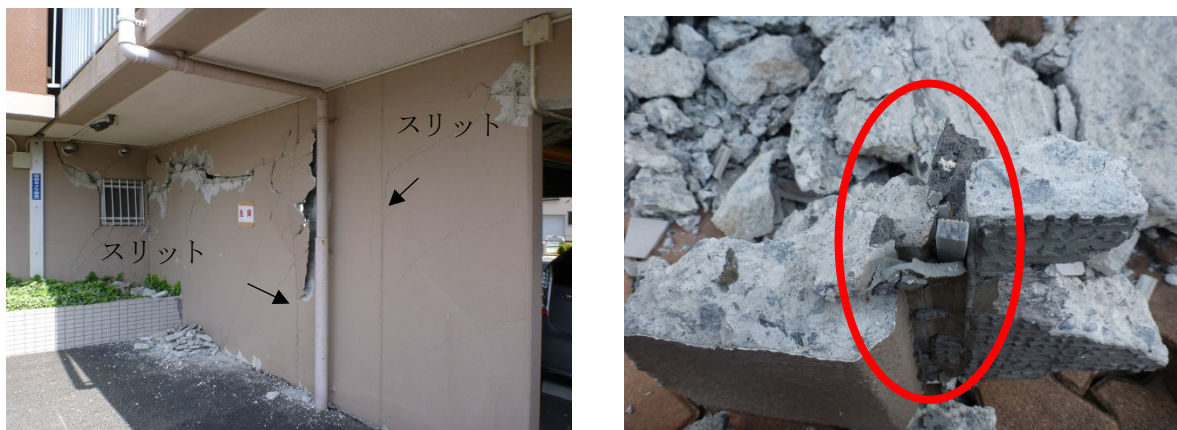
1階の外周部には、壁厚150mmで、柱際に沿って部分スリットが設けられているRC壁が設けられていた（写真5.5-17）。以降、完全スリットを有さない壁を非構造壁と称する。破壊した箇所を見ると、厚さ50mm程度の部分スリットが埋め込まれており、壁筋はD10がおよそ200mmピッチで配筋されていた。したがって、張間方向に関しては、2階以上には耐力壁が配置されているが、その直下の1階には耐力壁がなく、柱だけで構成される純ピロティ構造として設計された可能性がある。

写真5.5-17 柱際に設けられた非構造壁の部分スリット

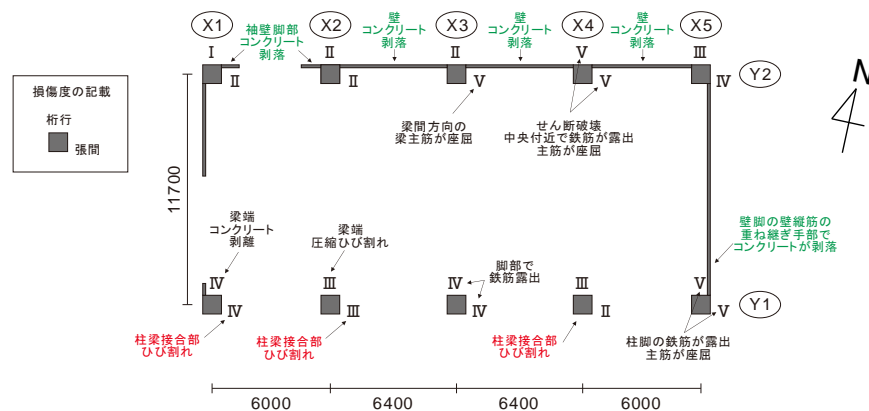
図5.5-6 被災度判定の結果

被災度区分判定基準^{5.5-1}に従い、被害が最も大きい1階について、部材損傷度の判定を行った。図5.5-6中に判定した損傷度を示す。柱の損傷度と比較して、大梁や柱梁接合部の損傷度が大きい場合には、これらの損傷度を柱の損傷度に読み替えた。代表的な部材の損傷状況を写真5.5-18に示す。10本の柱のうち、3本の柱の損傷度がVとなった。1本(X4Y2)は中心高さ付近で、1本(X5Y1)は脚部で破壊し、コンクリートが剥落すると共に主筋が座屈した。また、もう1本の柱(X3Y2)では、柱自体の損傷度はIIに留まったが、張間方向の大梁の下端筋が座屈したため、損傷度をVとしている。また、隅角部の柱(X1Y1)では、大梁が偏心して取り付けいた柱梁接合部でひび割れ幅が2.0mmを超えるひび割れが確認されたため、損傷度をIVとしている。

表5.5-3に被災度区分判定の結果を示す。本建築物は1982年以降に建設されており、柱の内法高さを柱せいで除した値が3.0未満となるため、1階柱を「曲げせん断柱」に分類して、残余性能の評価を行った。桁行方向と比較し、張間方向の方が損傷度Vに分類される部材の数が多いため、耐震性能残存率はやや低く、桁行方向の耐震性能残存率はR=35(%)、張間方向の耐震性能残存率はR=31(%)となった。被災度はいずれの方向についても「大破」となった。

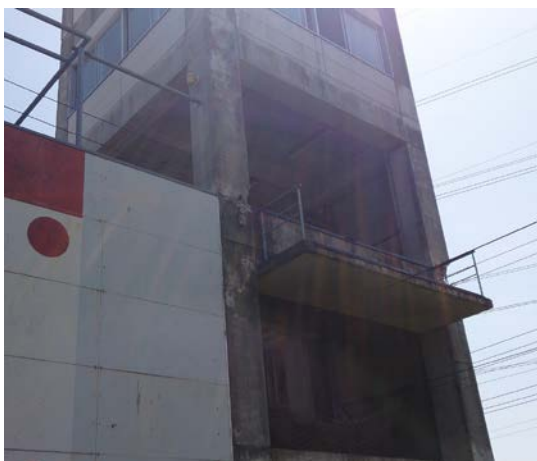
前震では、3 階柱梁接合部のコンクリートが剥落しており、内部の鉄筋の露出が見られる。また、一部の柱主筋は座屈していた (写真 5.5-21、写真 5.5-22)。3 階の柱脚や柱頭、4 階の大梁でもコンクリートの剥落が見られたが、鉄筋が露出する程ではなかった (写真 5.5-23)。本震では、当該建築物が国道側 (西方向) に大きく傾き、余震により変形がさらに増大した (写真 5.5-24、写真 5.5-25)。変形の様子から 3~4 階で部分崩壊形が形成されたと考えられ、4 階の柱梁接合部には多数のひび割れが発生していた。

写真5.5-20 前震後の主訓練塔の被災状況

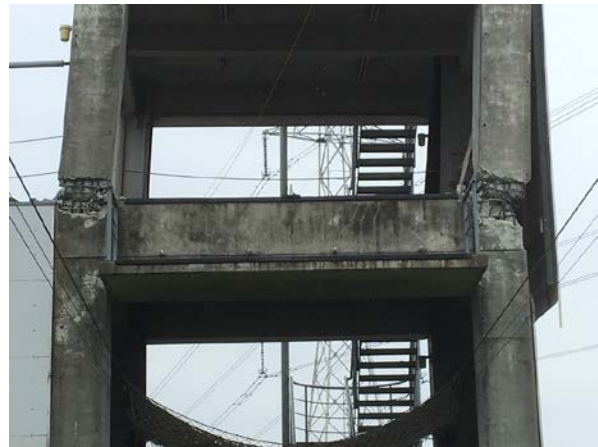
写真5.5-25 本震後の主訓練塔の
3階柱梁接合部周辺の被災状況

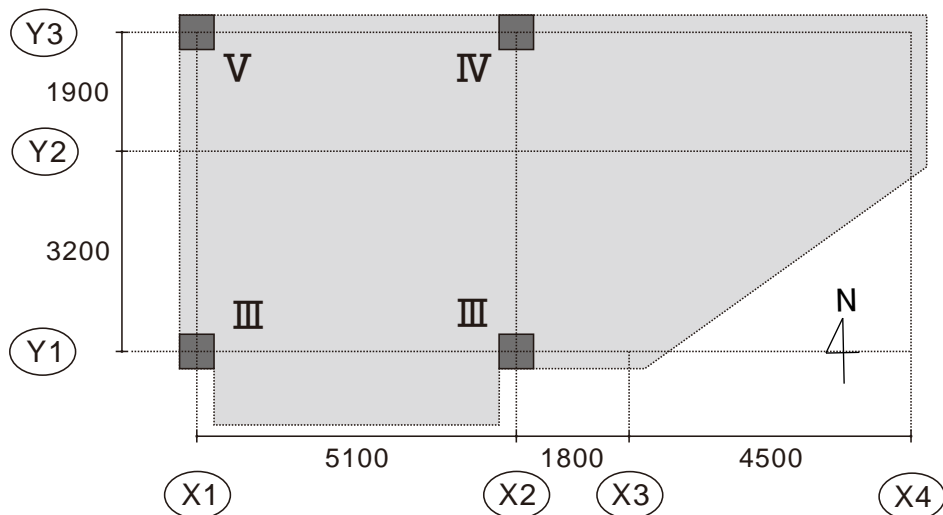
図5.5-7 前震後の部材損傷度判定結果(3階)

被災度区分判定基準^{5.5-1}に従い、被害が最も大きく、本震時に大きな残留変形が生じた3階の東西方向(X方向)について、部材損傷度の判定を行った。なお、当該建築物は4月19日に解体され、現地で調査することができなかつたため、前震と本震の間に撮影された被災写真を基に判定を実施した。図5.5-7に判定した柱の損傷度を示す。なお、上下の柱梁接合部や大梁の損傷が大きい場合には、これらの損傷度を柱の損傷度に置き換えた。X1Y3柱では3階柱梁接合部の破壊により、柱主筋の座屈が見られたため、損傷度をVとした。X2Y3柱では柱脚においてコンクリートの剥落は見られるものの、鉄筋の破断や座屈は確認できないため、損傷度をIVとした。X1Y1柱、X2Y1柱は、柱頭や柱に取り付く4階の大梁においてカバーコンクリートの剥落が見られたが、剥落の範囲が限定的であるため、損傷度をⅢとした。

表5.5-4に被災度区分判定の結果を示す。3階の各柱を被災度区分判定の「曲げ柱」に分類したところ、耐震性能残存率はR=30(%)となった。したがって、当該建築物の前震後の被災度は「大破」となる。

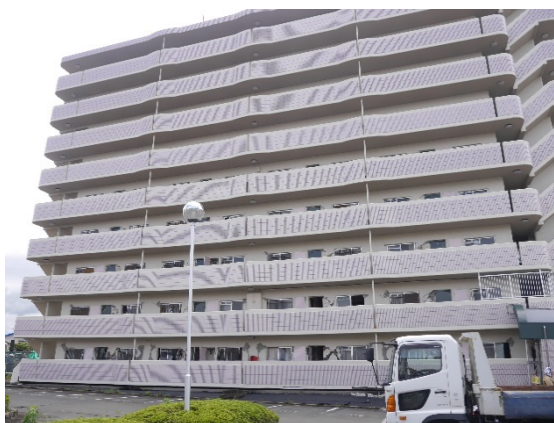
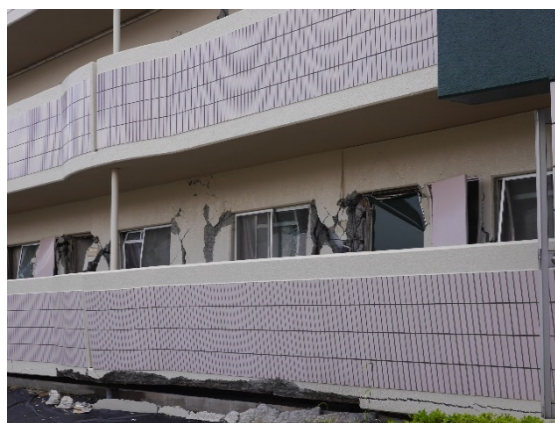
被害は1階が最も大きく、共用廊下側の構面では、方立壁の多くがせん断破壊しており、ドアや窓枠が大きく変形していた（写真5.5-27）。また、袖壁の柱際には部分スリット（スリット深さ35mm以上）が埋め込まれており、付近に損傷が集中していた。コンクリートが剥落した箇所では、方立壁の壁筋や腰壁、垂れ壁の曲げ補強筋が座屈していた。柱に関してはカバーコンクリートが剥落した程度であり、主筋の座屈も見られなかったが、柱梁接合部にひび割れが確認された。

写真5.5-27 非構造壁の損傷

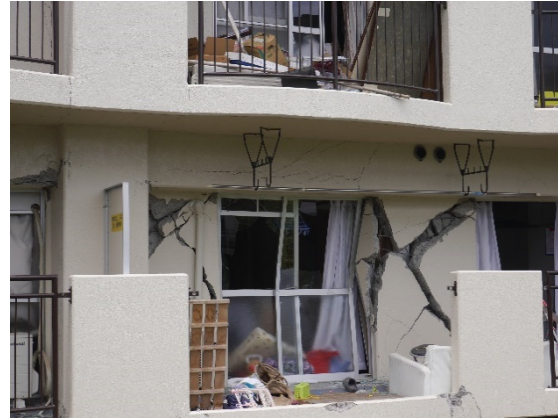
バルコニー側でも、方立壁や袖壁のせん断破壊が確認され、一部の柱では柱端部の圧潰が確認された（写真5.5-28）。方立壁や袖壁によって短スパン化した桁行方向の大梁では、せん断ひび割れや付着割裂ひび割れも確認された。また、1階のバルコニーではひび割れが開き、部分的に凹凸ができていたが、このような箇所ではバルコニー下の基礎部分（基礎梁ではない）のコンクリートが破壊していた（写真5.5-29）。

(b) 2階梁のひび割れ

写真5.5-28 構造部材の損傷

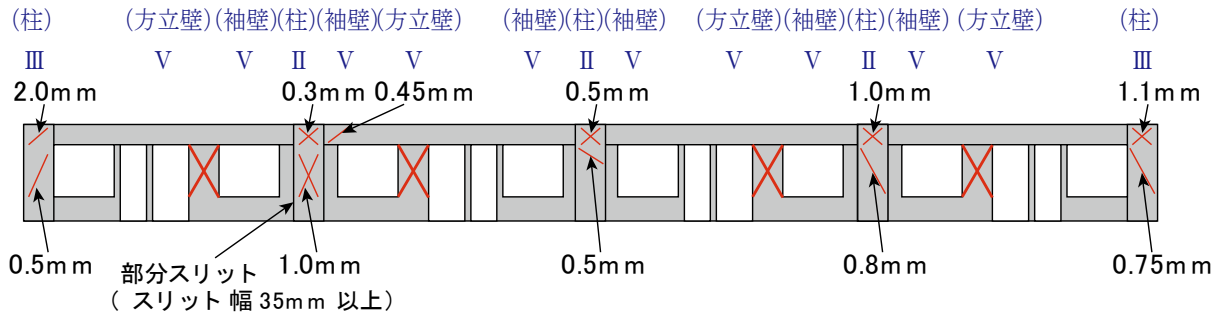
図5.5-9 共用廊下側（南東面）の部材損傷度判定結果

被災度区分判定基準^{5.5-1}に従い、被害が最も大きい1階について、部材損傷度の判定を行った。共用廊下側（南東面）の部材損傷度判定結果を図5.5-9に、バルコニー側（北西面）の部材損傷度判定結果を図5.5-10に示す。正面側では、柱梁接合部の1.0mm～2.0mmのひび割れが確認されたため、接合部のひび割れを直下の柱の損傷に読み替えて判定を行った。また、バルコニー側では、柱横の開口上部の梁に、1.0～2.0mmのひび割れが確認されたため、これらのひび割れを近傍の柱の損傷に読み替えて判定を行った。

部材損傷度に基づいた被災度区分判定結果を表5.5-5に示す。判定した10本の柱のうち、5本が損傷度Ⅲ、5本が損傷度Ⅱとなり、被災度区分判定結果は耐震性能残存率 $R=55$ (%)となり、「大破」となった。

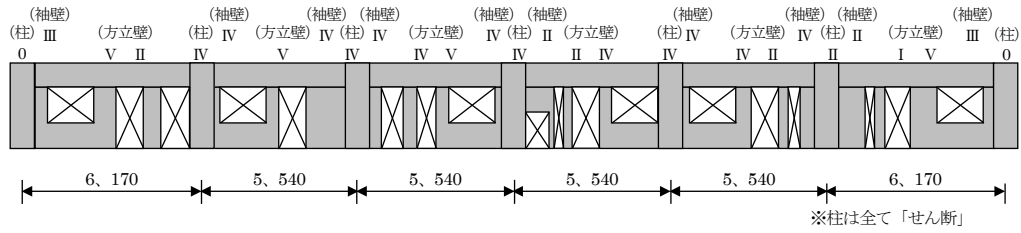
図5.5-11 部材損傷度判定結果（2階桁行方向、共用廊下側）

最も被害が大きい2階の桁行方向について、被災度区分判定^{5.5-1}を実施した。共用廊下側およびバルコニー側の部材損傷度判定結果をそれぞれ図5.5-11および図5.5-12に示す。また、被災度区分判定結果を表5.5-6に示す。14本の柱のうち損傷度IVが4本であり、被災度は「中破」と判定された。

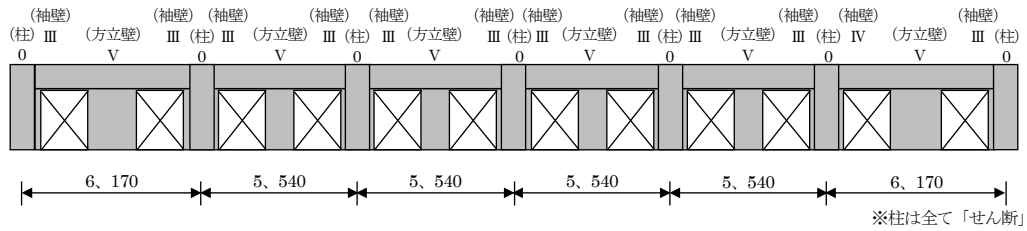
図5.5-12 部材損傷度判定結果（2階桁行方向、バルコニー側）

また、参考までに、39枚の方立壁および袖壁について、非構造壁の被災度区分判定^{5.5-1}を行ったところ、21枚の方立壁で損傷度がIVを上回り、非構造壁の被災度は「中破」と判定された。

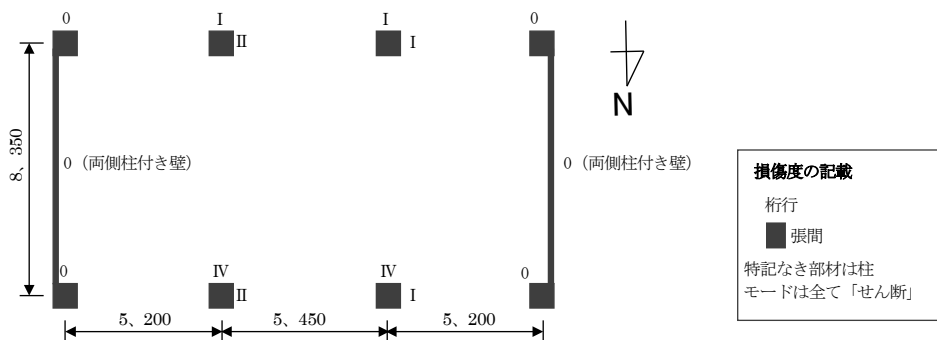
図5.5-13 部材損傷度判定結果 (1階)

最も被害が大きい1階について、被災度区分判定^{5.5-1}を実施した。部材損傷度判定結果を図5.5-13に、被災度区分判定結果を表5.5-7および表5.5-8に示す。桁行方向では、8本の柱のうち損傷度IVが2本であり、被災度は「中破」と判定された。一方、張間方向では、4本の柱および2枚の両側柱付き壁はいずれも損傷度がIIを下回り、被災度は「小破」と判定された。

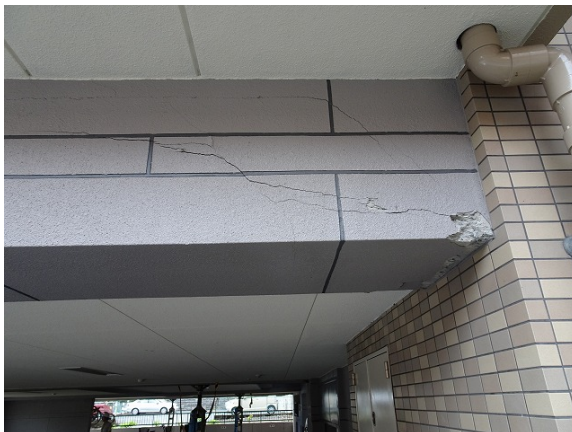
被害の特徴は、張間方向中構面における2階大梁端部でのせん断破壊である(写真5.5-40)。当該大梁(梁せい750mm×梁幅600mm)の柱際から800mm離れた位置の直交方向には、桁行方向大梁に平行して梁が取り付けられているが、この梁が当該大梁の地震時の変形を拘束したことで短スパン化し、大梁端部でせん断破壊が生じたものと推定される。また、張間方向両妻構面の大梁には、中構面にあるような梁は取り付けしていないものの、その端部にはせん断ひび割れが生じていた(写真5.5-41)。なお、張間方向の大梁では、このせん断破壊によってたわみが生じているため、その対策として仮設の支保工が設けられていた(写真5.5-42)。

写真5.5-41 張間方向妻構面2階大梁端部のせん断ひび割れ

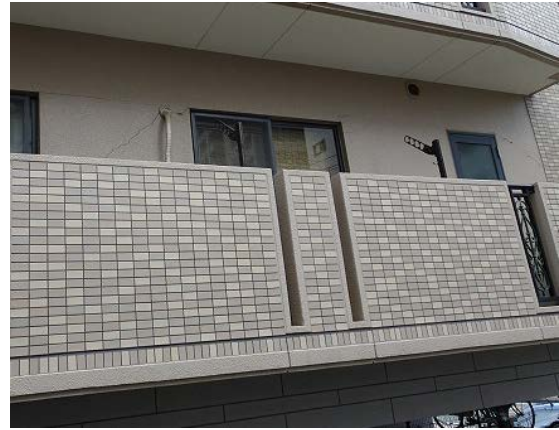
なお、1階柱には損傷は確認されず、2本の柱の張間方向に袖壁が取り付けられているが、その袖壁に軽微なひび割れが見られた程度である(写真5.5-43)。2階以上での被害としては、方立て壁のせん断ひび割れなどが1階部分から確認された(写真5.5-44)。

写真5.5-44 方立て壁のせん断ひび割れ

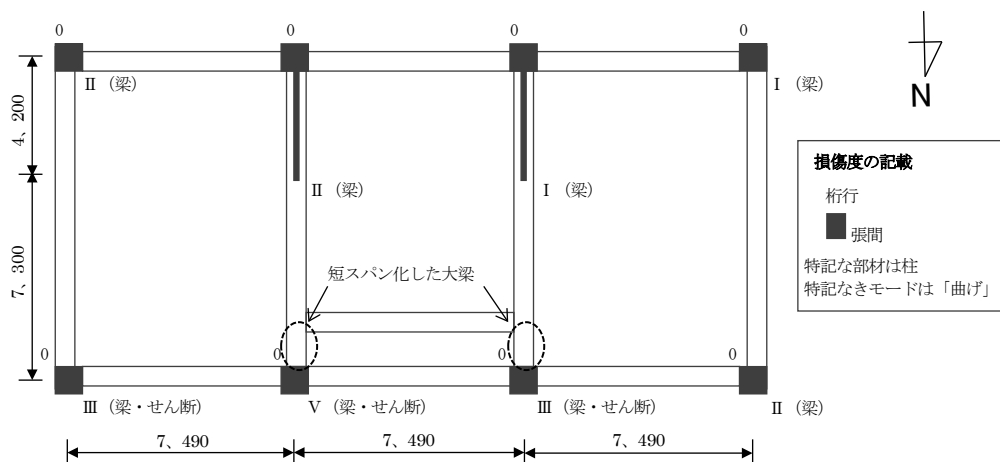
図5.5-14 部材損傷度判定結果（1階）

最も被害が大きい1階について、被災度区分判定^{5.5-1}を実施した。部材損傷度判定結果を図5.5-14に、被災度区分判定結果を表5.5-9および表5.5-10に示す。桁行方向では、いずれの柱も無損傷であり、被災度は「無被害」と判定された。一方、張間方向では、8本の柱はいずれも梁支配型で損傷度Ⅰが2本、Ⅱが3本、Ⅲが2本、Ⅴが1本あり、被災度は「中破」と判定された。

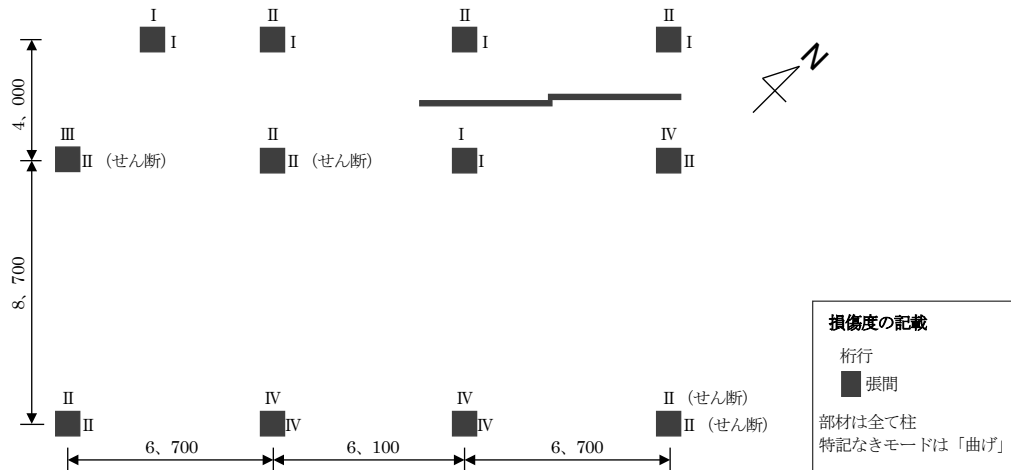
図5.5-15 部材損傷度判定結果（1階）

最も被害が大きい1階について、被災度区分判定^{5.5-1}を実施した。部材損傷度判定結果を図5.5-15に、被災度区分判定結果を表5.5-11および表5.5-12に示す。桁行方向では、12本の柱のうち損傷度Ⅲが1本、損傷度Ⅳが3本あり、被災度は「中破」と判定された。張間方向では、12本の柱のうち損傷度Ⅳが2本あり、被災度は同じく「中破」と判定された。

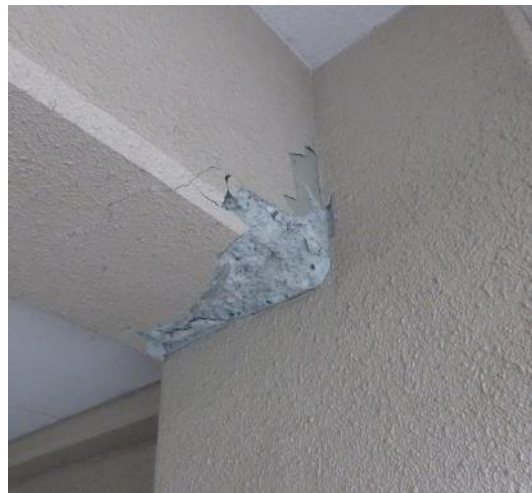
また、2 階以上の住宅階では、方立て壁や袖壁のせん断破壊並びに袖壁端位置における梁下端のコンクリートのひび割れや剥落が見られたが、柱には大きな損傷は確認できなかった (写真 5.5-54、写真 5.5-55)。2 階以上の一部住戸には、持出し長さ 2.5m 程度の片持ち梁と頭繋ぎの梁によって支持されている出部屋がある。片持ち梁先端周辺でコンクリートのひび割れが見られたが、その片持ち梁が支持している非構造壁の回転変形を頭繋ぎの梁が拘束したことによって生じたものと推定される。(写真 5.5-56、写真 5.5-57)。

写真5.5-55 梁端部のかぶりコンクリー
トの剥落

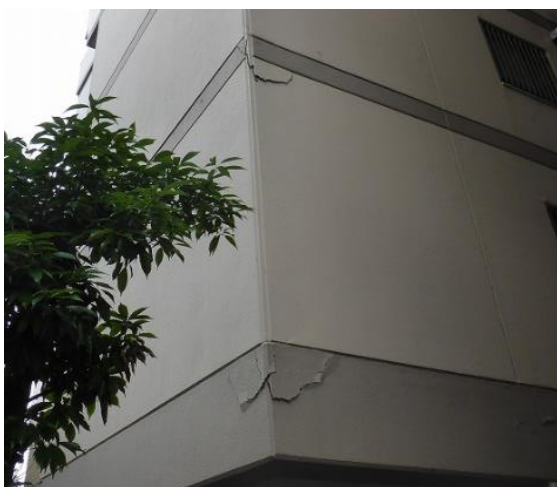
写真5.5-56 出部屋を支持する片持ち梁先
端周辺のひび割れ

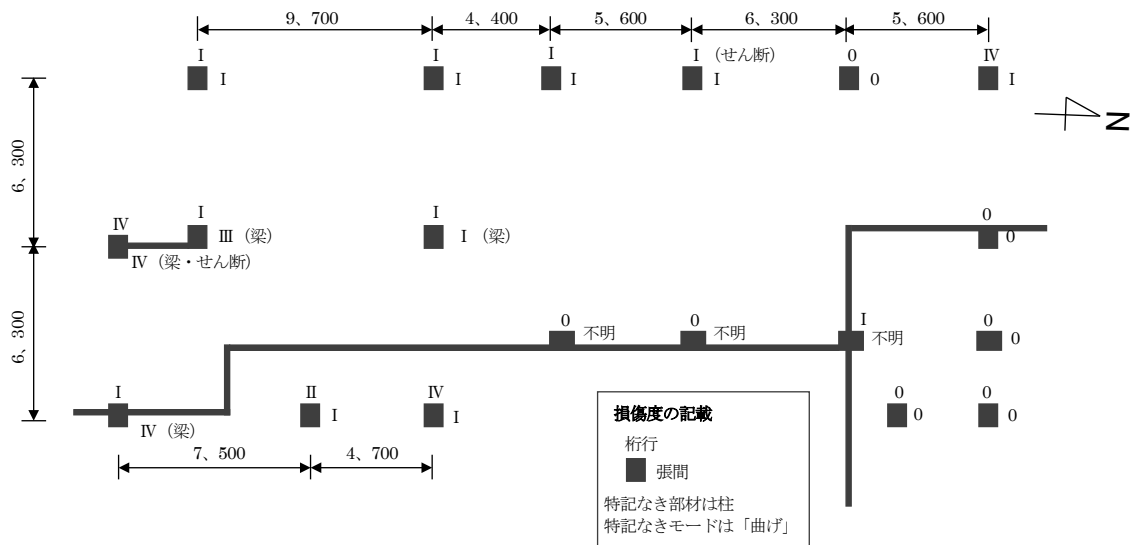
図5.5-16 部材損傷度判定結果（1階）

最も被害が大きい1階で、被災度区分判定^{5.5-1}を実施した。部材損傷度判定結果を図5.5-16に、桁行方向および張間方向の被災度区分判定結果をそれぞれ表5.5-13、表5.5-14に示す。桁行方向では、判定した19本の柱のうち、損傷度IVの柱が3本であり、被災度は「小破」と判定された。また、張間方向では、判定した16本の柱のうち、梁支配型で損傷度IIIが1本、損傷度IVが2本であり、被災度は「小破」と判定された。

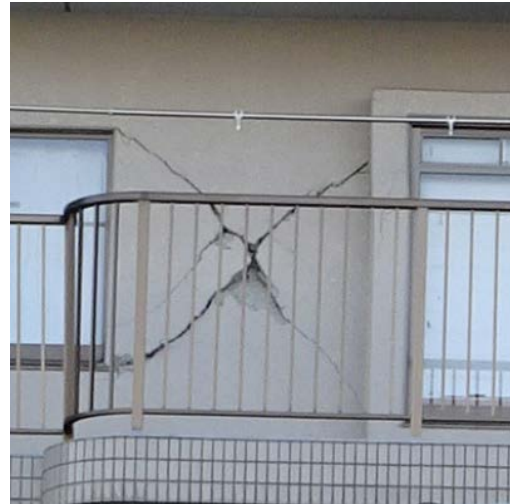
桁行方向のバルコニー側の構面では、1～8階に渡って方立壁がせん断破壊していたが、袖壁の破壊は確認されなかった（写真 5.5-60）。また、当該方立て壁は高さ方向に不規則に配置されており、壁のアスペクト比は1から2程度となっている。一方で、バルコニーが設けられた張間方向の外側の構面では、方立壁を含めて、目立った損傷は確認できなかった。

写真5.5-60 桁行き方向バルコニー側の方立て壁のせん断破壊

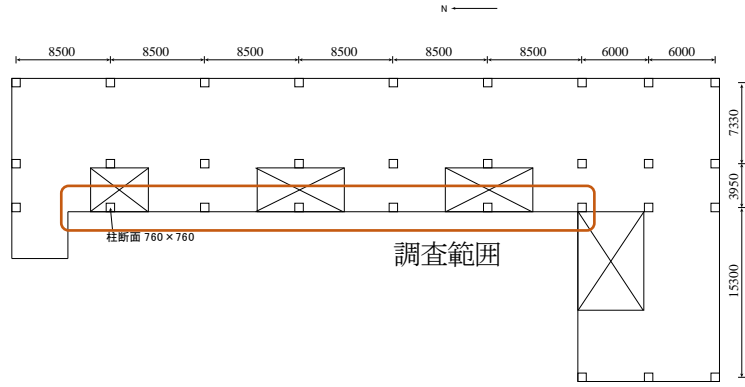
図5.5-17 5階略平面図

被災度区分判定基準^{5.5-1}に従い、被害が最も大きい5階について、桁行方向の共用廊下側のおよそ5スパンについて、部材損傷度の判定を行った(図5.5-17)。

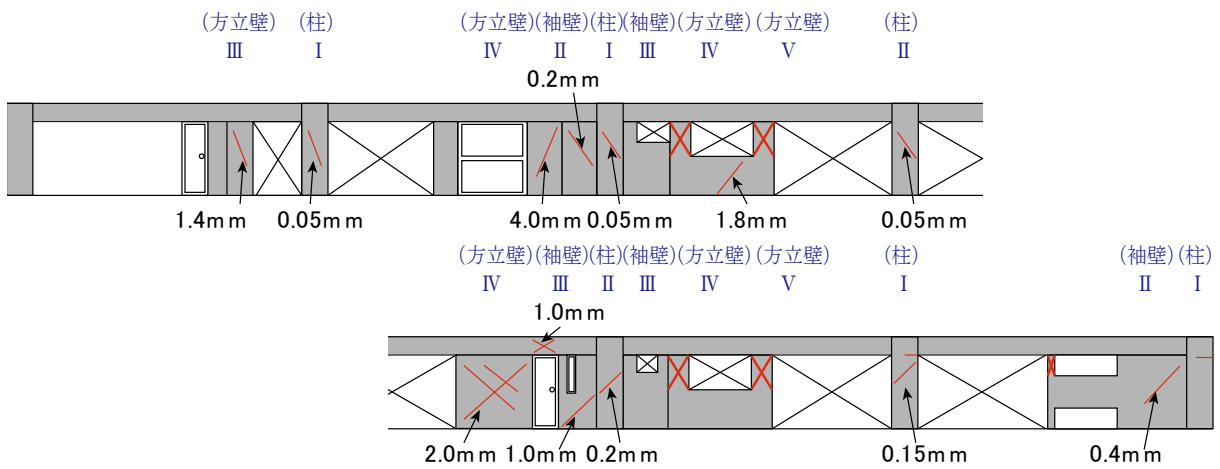
図5.5-18 部材損傷度判定結果(5階)

構造部材に関しては、柱に生じたせん断ひび割れの幅はいずれも0.2mm以下であった。大梁の端部では曲げひび割れが、柱梁接合部にはせん断ひび割れが発生したが、いずれもひび割れ幅は0.2mm以下であった(図5.5-18)。ただ、大梁に関しては、写真5.5-62に示すように、方立壁と袖壁に挟まれたドア開口上部の位置において、幅1mmのせん断ひび割れが生じていたため、この大梁と隣接する柱の損傷度を評価する際に、大梁の損傷度を柱の損傷度に読み替えた。

表5.5-15に被災度区分判定の結果を示す。新耐震以降に建設された建築物であるため、SRC造の残余性能は、曲げ柱・充腹形で算定した。また、6本の柱のうち、4本の損傷度がⅠ、2本の損傷度がⅡ(大梁のせん断ひび割れの損傷を読み替えたもの)と判定され、当該箇所の耐震性能残存率はR=88(%)、被災度は「小破」の判定となった。

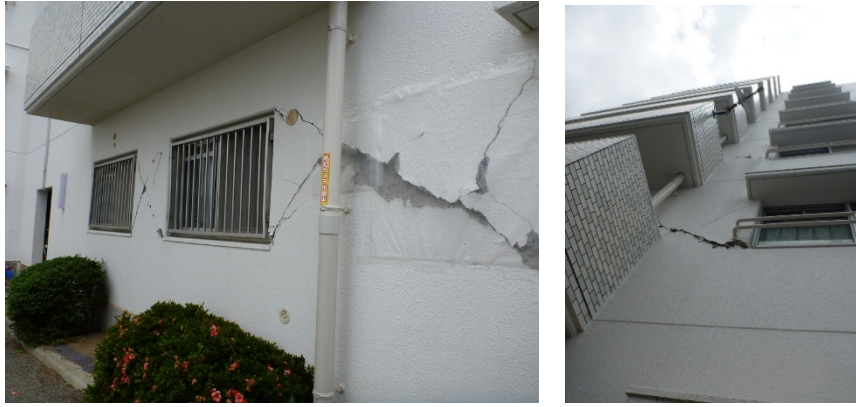
北側の桁行方向の共用廊下側の構面では、方立壁が多く配置されており、1～8 階において方立壁にせん断ひび割れが発生していた (写真 5.5-65)。一部の方立壁では、コンクリートが剥落し、鉄筋が露出していた。現地で計測した壁厚は 150mm であった。一方、南側の桁行方向のバルコニー側の構面では、袖壁が多く配置されていたため、共用廊下側の構面と比較すると損傷が小さかった。また、張間方向の妻壁でも、複数層に渡って、開口に挟まれた部分でせん断ひび割れが発生していた (写真 5.5-66)。

写真5.5-66 張間方向の妻壁の被害

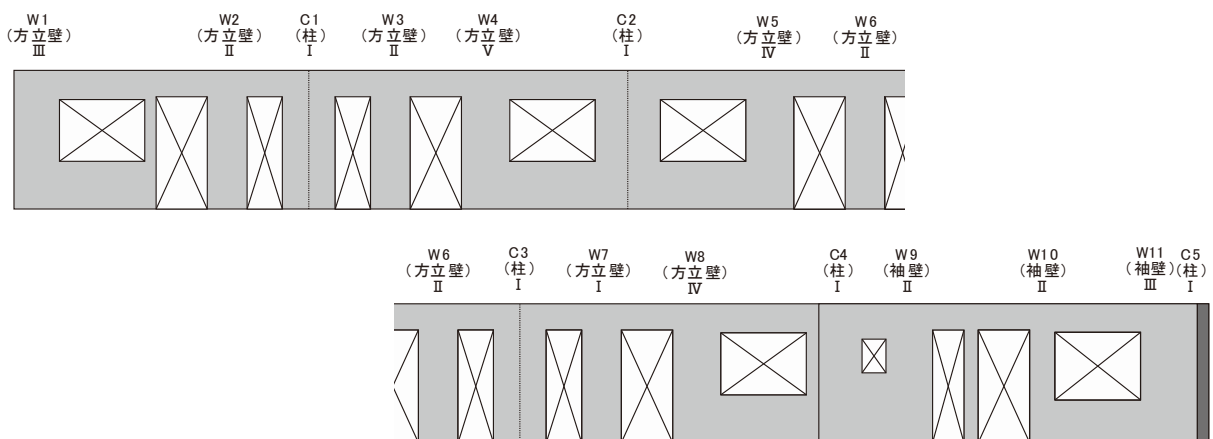
図5.5-19 被災度判定の結果（桁行方向）

被災度区分判定基準^{5.5-1}に従い、被害が最も大きい4階について、桁行方向の共用廊下側のおよそ5スパンについて、部材損傷度の判定を行った。図5.5-19中に各部材の名称(C:柱、W:方立壁、袖壁)と判定した損傷度を示す。構造部材に関しては、柱に生じたせん断ひび割れの幅はいずれも0.2mm以下であり、大梁、柱梁接合部の目立った損傷は確認できなかった。また、窓開口に隣接し、腰壁による短スパン化により、アスペクト比が1.4程度となった方立壁では、損傷度がⅢ～Ⅴと判定されたが、その他の方立壁や袖壁では、損傷度がⅠ～Ⅲに留まっていた。

表5.5-16に被災度区分判定の結果を示す。新耐震以降に建設された建築物であるため、SRC造の残余性能は、曲げ柱・充腹形で算定した。また、5本全ての柱の損傷度がⅠと判定され、当該箇所の耐震性能残存率はR=95(%)、被災度は「軽微」の判定となった。

また、参考までに、方立壁、袖壁に関しては、非構造壁の被災度区分判定を別々に実施した。方立壁は今回調査した9枚のうち、3枚の損傷度がⅣを上回ったため、非構造壁の被災度は「小破」と判定された。また、袖壁に関しては、今回調査した2枚の損傷度がいずれもⅢ以下と判定されたため、非構造壁の被災度は「該当なし」となった。

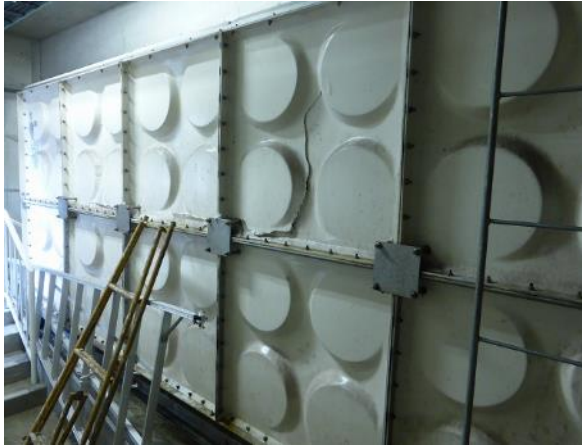
主な被害は、方立て壁のせん断破壊（写真 5.5-68）、FRP 受水槽の破損（写真 5.5-69）、エキスパンションジョイント部の損傷・脱落（写真 5.5-70）などである。調査時点においても受水槽の破損は修復されておらず各住戸に水は供給不能になっており、生活を継続している 10 世帯の住民は、ポリタンクを使用して水を運搬していた。

写真5.5-69 FRP 受水槽の破損

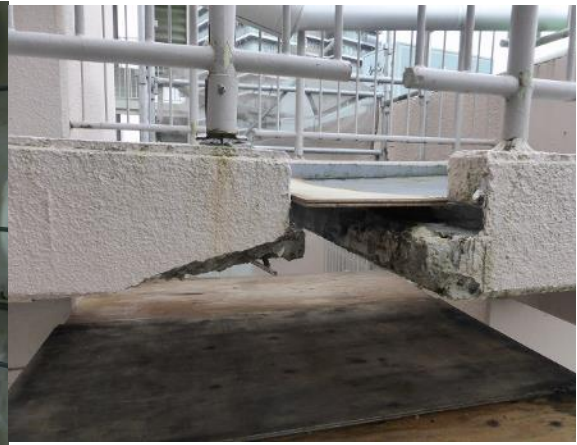
写真5.5-70 エキスパンションジョイント部の損傷・脱落

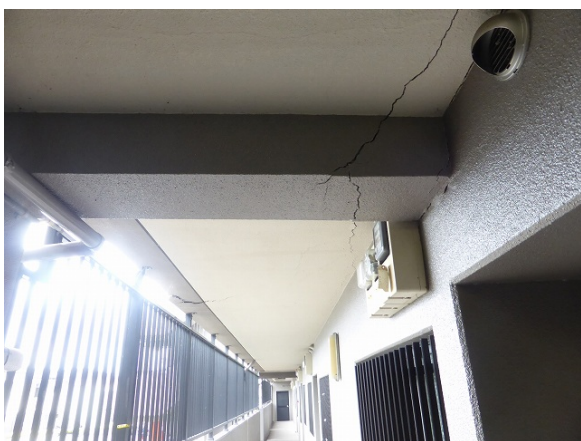
1階エントランスホールと住棟本体をつなぐ小梁は、住棟側端部の下端から上端にかけて幅30mm程度の亀裂が生じていた。また、小梁周辺のスラブの下端にも、小梁端部位置から桁行方向大梁に沿って2.5mほどの長さで最大幅50mmほどの亀裂が生じていた(写真5.5-80、写真5.5-81、写真5.5-82)。

写真5.5-82 1階エントランスホールと住棟本体をつなぐ小梁およびその周辺スラブに生じた曲げひび割れ

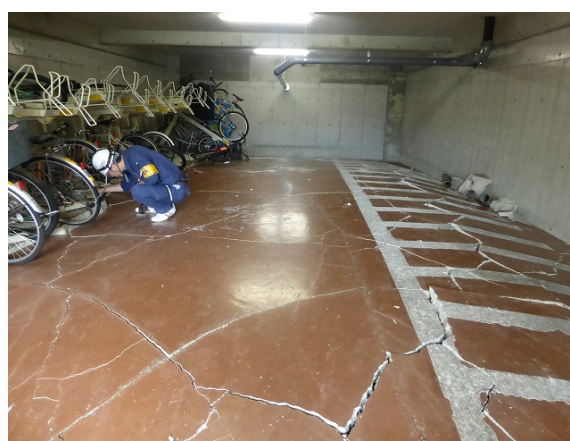
1階駐輪場土間スラブは、スラブ端部とスラブ中央では300mm程度の高低差が生じ、亀甲状の亀裂が見られた(写真5.5-83)。なお、土間スラブは無筋コンクリートである。1階住戸のフローリング床は、スラブ端部とスラブ中央では120mm程度の高低差が生じていた。木間仕切り壁は軸方向の圧縮側の変形によって損壊していた(写真5.5-84)。なお、桁行方向構面内に玄関ドアがあるが、その開閉

写真5.5-83 1階駐輪場土間スラブの上方向への残留変形と大きなひび割れ

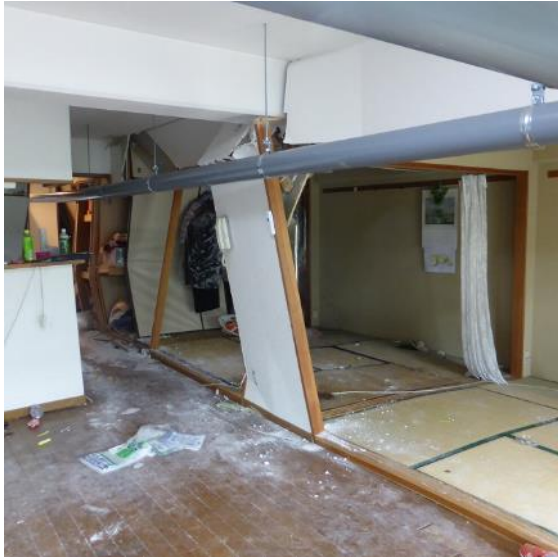
写真5.5-84 1階住戸木間仕切り壁の損壊

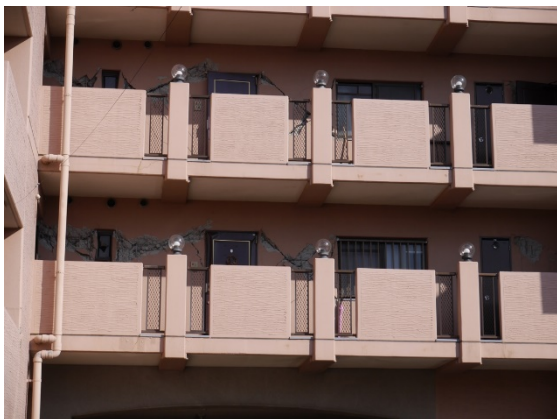
本建築物は11階建てSRC造（一部RC造）の共同住宅である（写真5.5-97、写真5.5-98）。桁行方向の共用廊下側、バルコニー側のいずれの方立壁でもせん断破壊が生じているが、特に共用廊下側の損傷が激しい（写真5.5-99、写真5.5-100）。また、張間方向の一部の方立壁にもせん断ひび割れが発生していた。

写真5.5-99 共用廊下側の方立壁の損傷

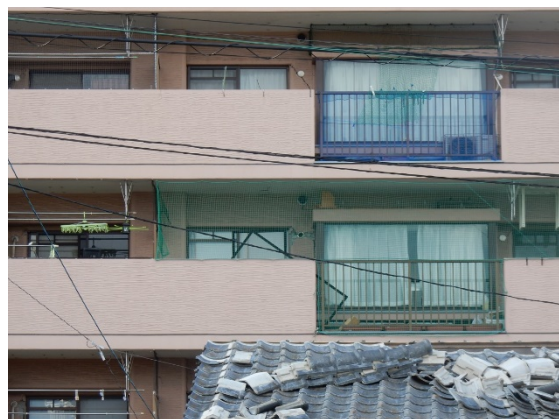
写真5.5-100 バルコニー側の方立壁の損傷

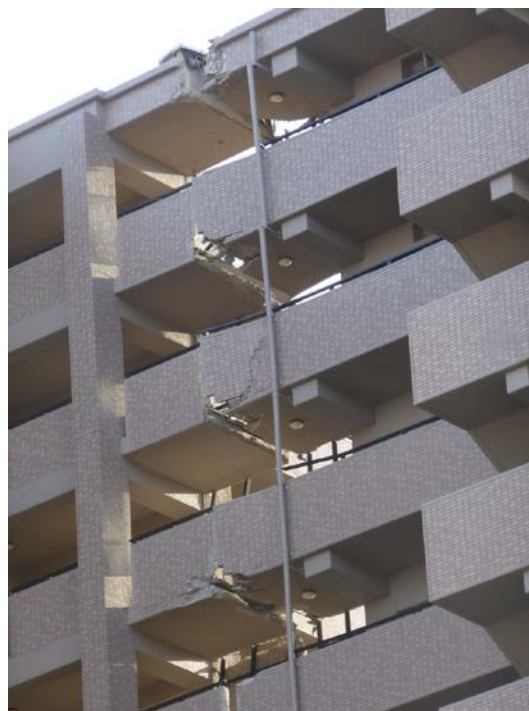
当該建築物では、エキスパンションジョイント部及びその周辺のコンクリートの破壊が見られる。エキスパンションジョイントで分割された 2 棟の建築物が地震時に衝突したものと推察される。

写真5.5-102 エキスパンションジョイント部の破壊

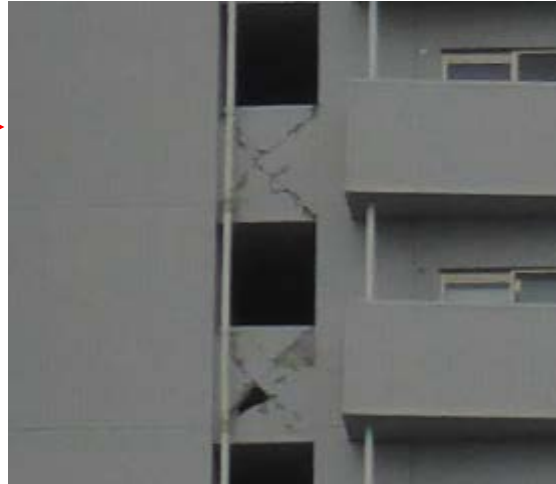
本建築物は、20 階建て SRC 造共同住宅である。当該建築物の平面形状はおおよそ長方形である。本建築物と隣接する 10 階建て中層住棟は、渡り廊下部分に設けられたエキスパンションジョイントを介して接続されているが、11 階以上の当該部分には RC 造手摺壁がある。当該建築物ではその手摺壁にせん断破壊 (写真 5.5-103) が生じている。調査時点において、当該建築物は継続使用されていた。

写真5.5-104 廊下手摺壁のせん断破壊

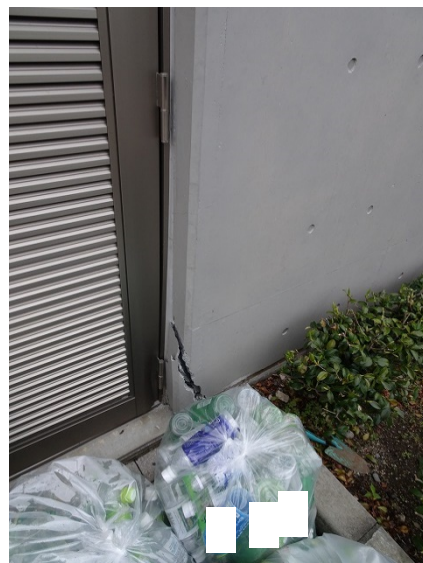
写真5.5-128 外壁端部のひび割れ

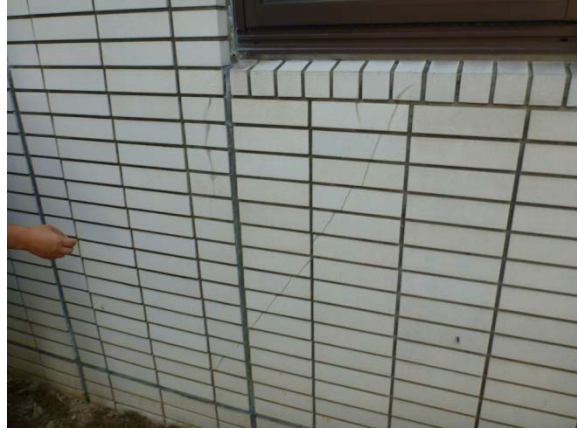
32) 庁舎 AF（氷川町、建設年 1986 年）
本建築物は 2 階建て RC 造庁舎である。敷地内には地震計が設置されていた。建築物の被害としては、非構造壁の一部に軽微なひび割れが確認された。また、渡り廊下が接続される部分のエキスパンションジョイントの保護カバーに変形が確認された。

写真5.5-130 非構造壁のひび割れ

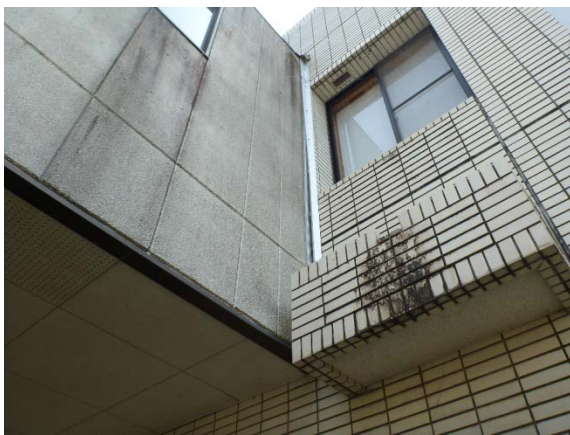
写真5.5-131 エキスパンションジョイント保護カバーの変形（外側）

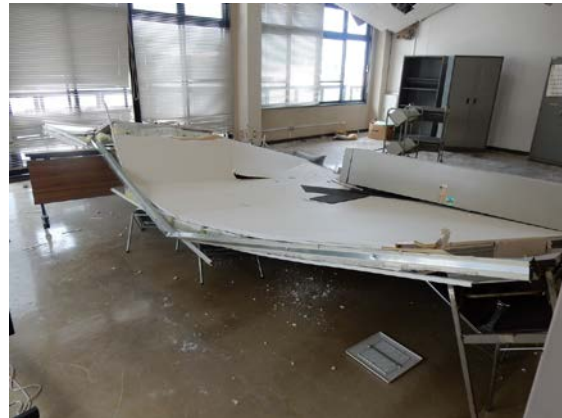
写真5.5-181 間仕切り壁の転倒

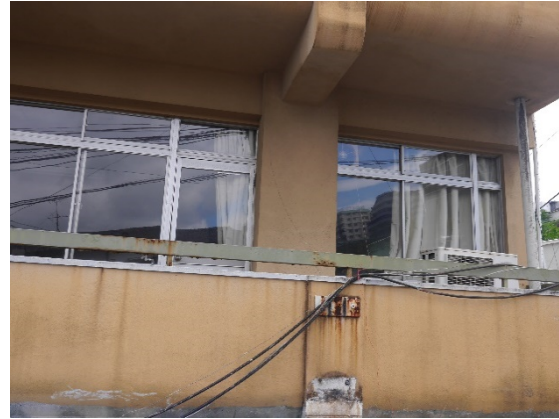
写真5.5-228 2階柱のせん断ひび割れ

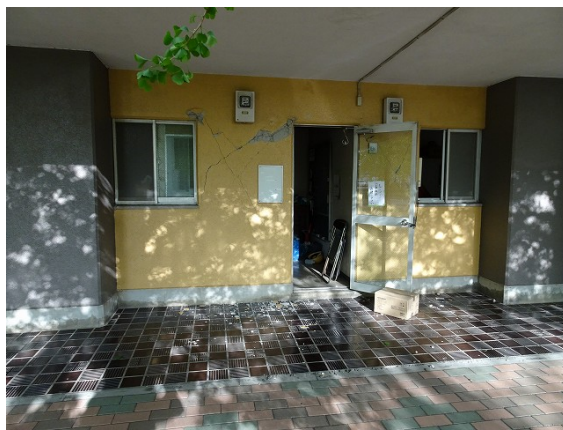
写真5.5-236 桁行方向1階の方立て壁のせん断破壊

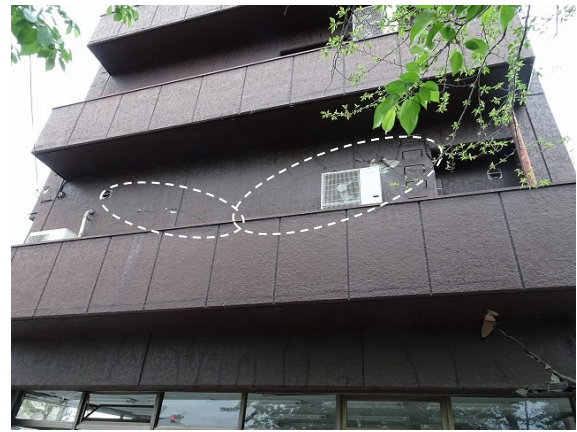
写真5.5-255 耐力壁のせん断ひび割れ (東側)

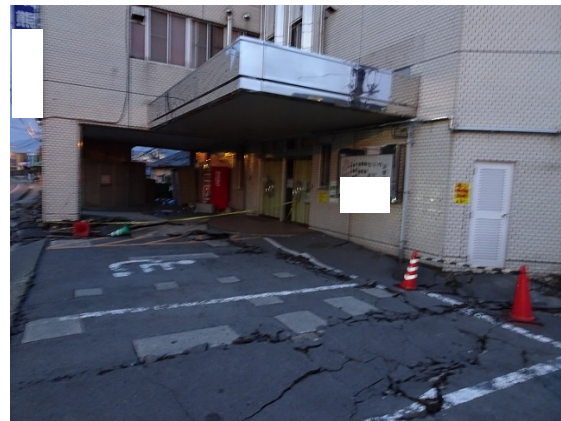
写真5.5-259 地盤の亀裂

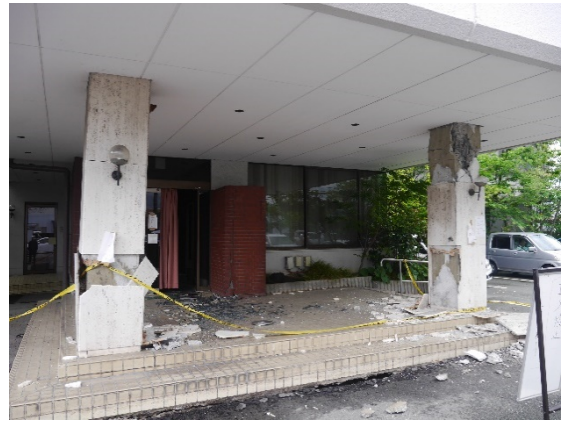
写真5.5-262 正面入り口部 柱のせん断破壊
