5.6 基礎・地盤の被害

5.6.1 調査の目的と概要

5.6.2 益城町の調査結果

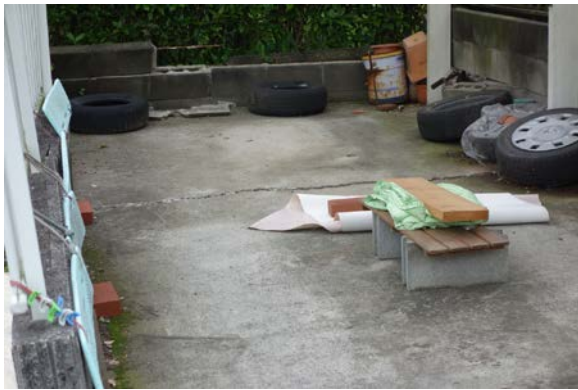
写真 5.6-7 写真 5.6-6 の建築物周辺の地盤変状

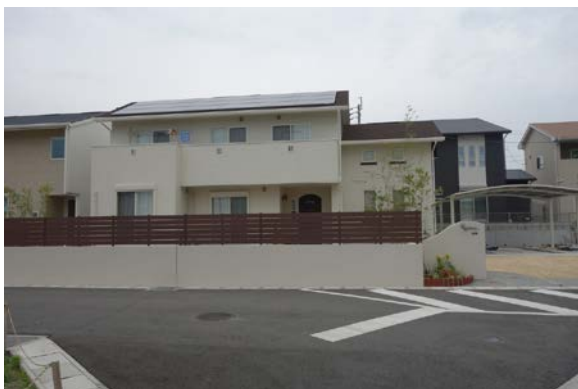
写真 5.6-9 新興住宅地と思われる建築物群。建築物は無被害に見える。道路舗装も健全

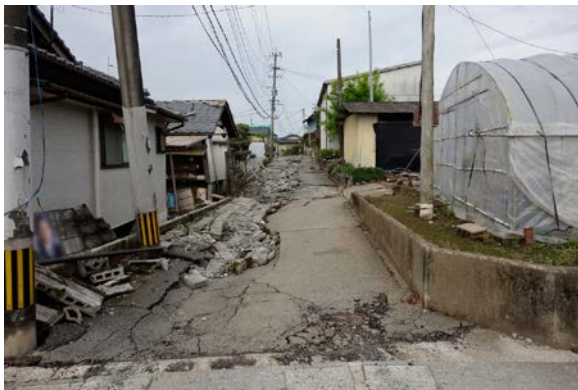
写真 5.6-10 A 通り・県道 28 号南側の道路の舗装の様子。北側に比べて損傷が大きく見える。

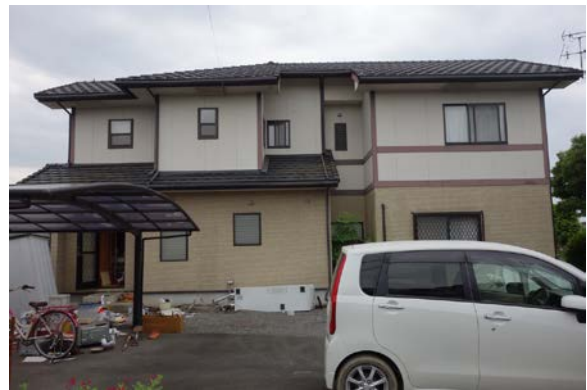
写真 5.6-11 軽微・無被害と思われる建築物

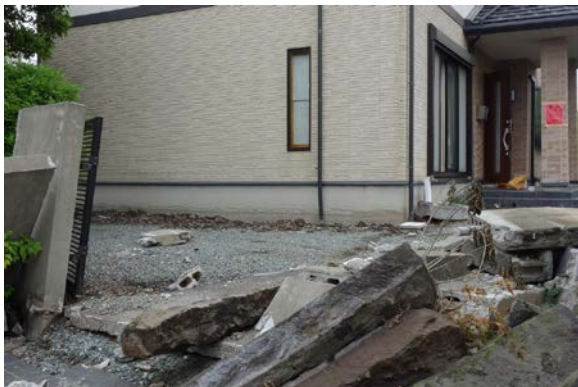
写真 5.6-12 写真 5.6-11 の建築物の基礎と周辺地盤。地盤変状が認められるが、基礎は無被害

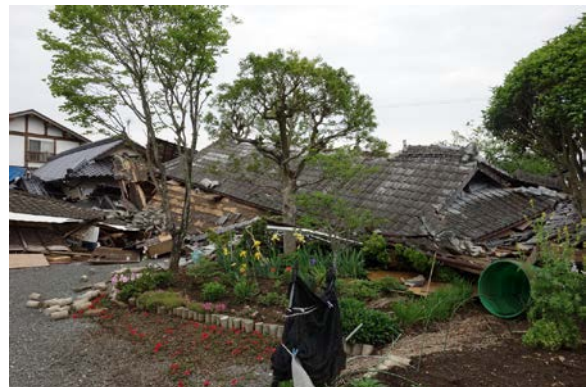
写真 5.6-13 倒壊した建築物。県道 28 号南側は古く見える建築物が多数倒壊

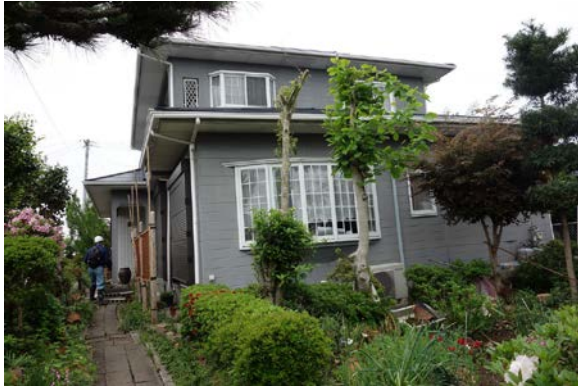
写真 5.6-14 造成宅地に立地する軽微・無被害と思われる建築物

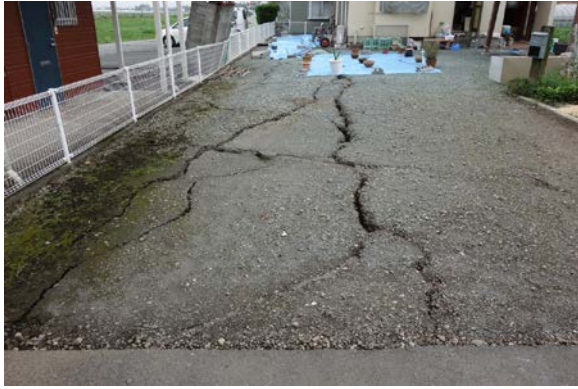
写真 5.6-20 写真 5.6-19 の建築物の周辺地盤、
秋津川近くは地盤変状が大きい。

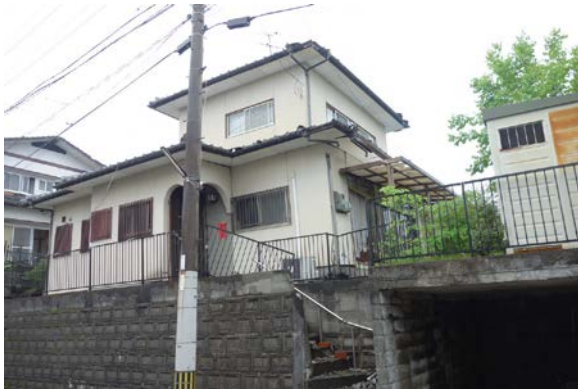
写真 5.6-23 軽微・無被害に見える建築物。擁壁に損傷あり。

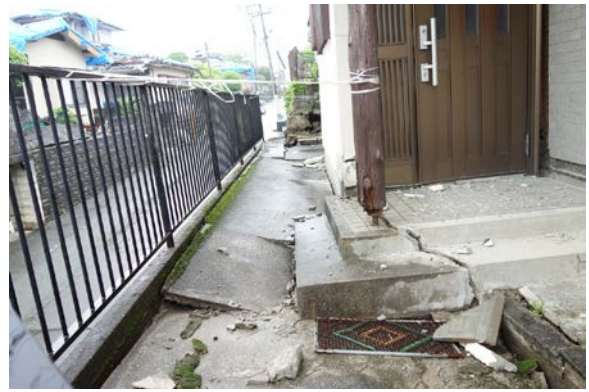
写真 5.6-24 写真 5.6-23 の建築物周辺地盤の様子。盛土擁壁に変位した形跡あり。

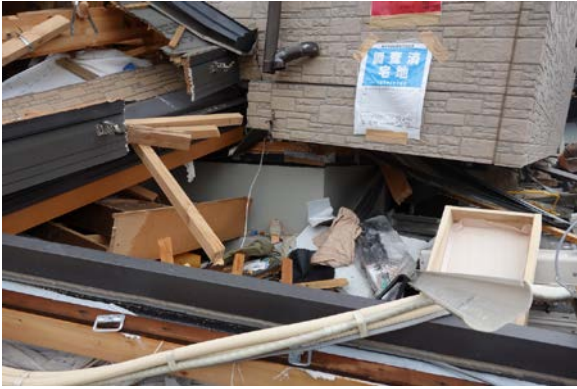
写真 5.6-30 写真 5.6-29 の建築物で辛うじて確認できる基礎。地盤変状はなく、基礎にも損傷は見当たらない。

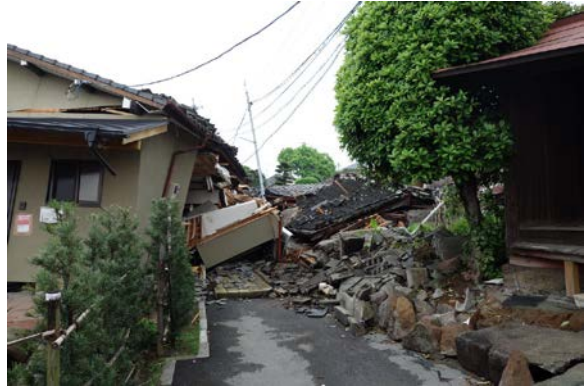
写真 5.6-31 倒壊した建築物。A 通りと同様に、県道 28 号南側は古く見える建築物が多数倒壊

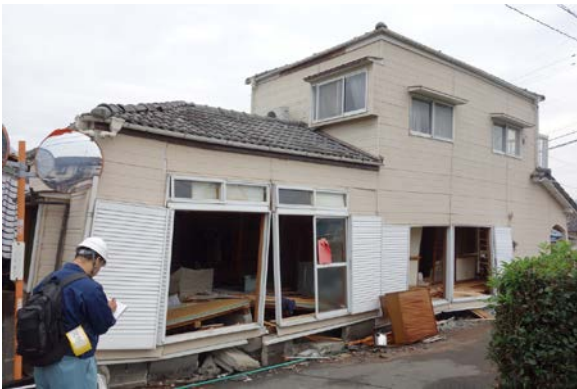
写真 5.6-32 大破と思われる建築物

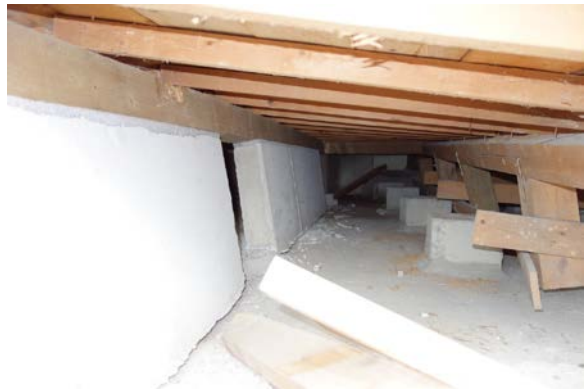
写真 5.6-33 写真 5.6-32 の建築物の基礎。床束は全て外れ、基礎は立ち上がり部で曲げ破壊が生じている。

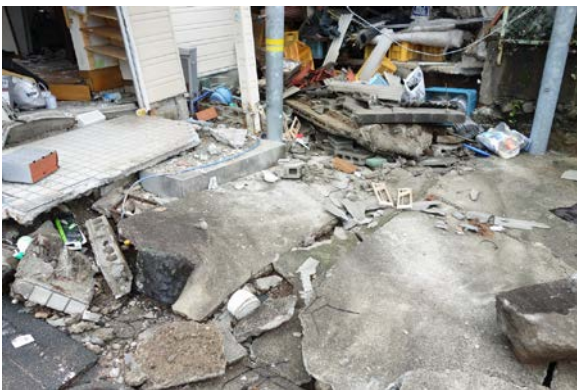
写真 5.6-34 写真 5.6-32 の建築物の周辺地盤。地盤変状は大きいと思われる。

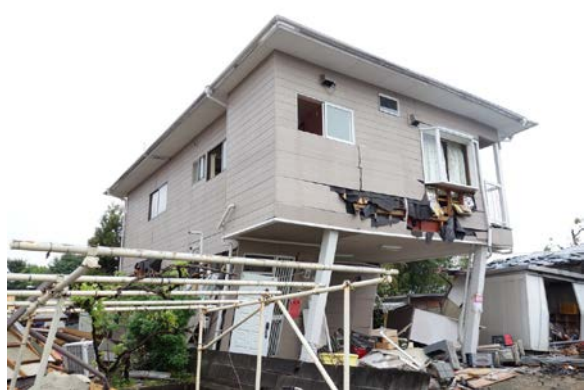
写真 5.6-35 大破と思われる建築物

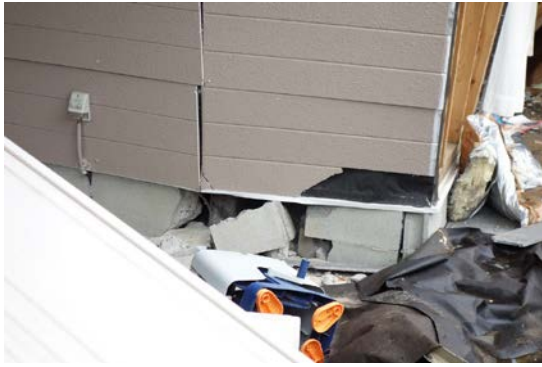
写真 5.6-36 写真 5.6-35 の建築物の基礎。破壊しているが打継があるようにも見える。

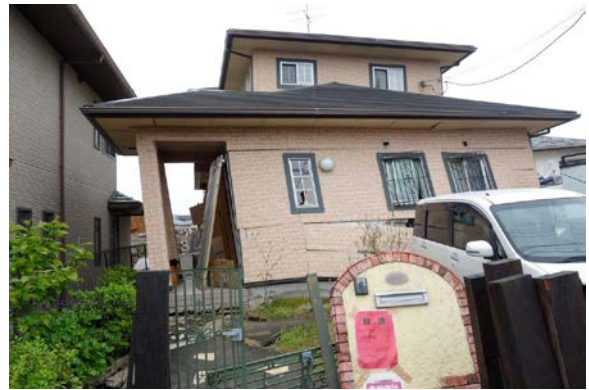
写真 5.6-37 大破と思われる建築物

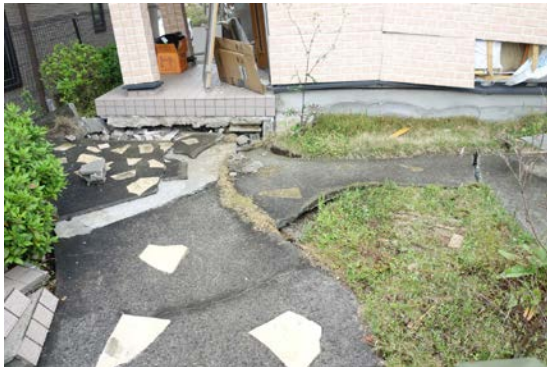
写真 5.6-38 写真 5.6-37 の建築物の周辺地盤。変状は認められるが、基礎の損傷は見えない。

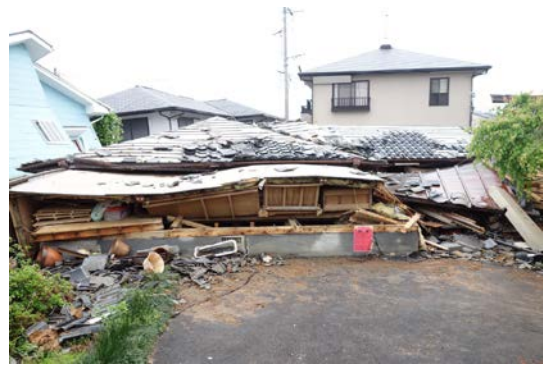
写真 5.6-39 被害の大きい建築物。周辺地盤の変状が認められ、基礎の損傷も認められる。

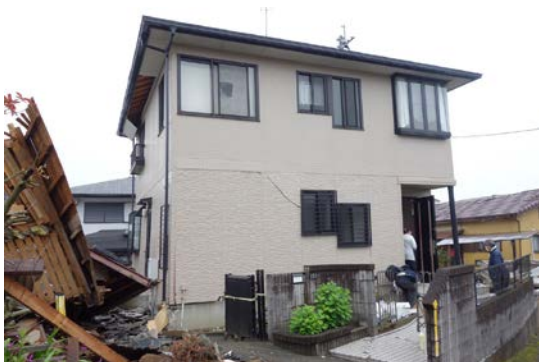
写真 5.6-40 大破と思われるが倒壊には至っていない建築物

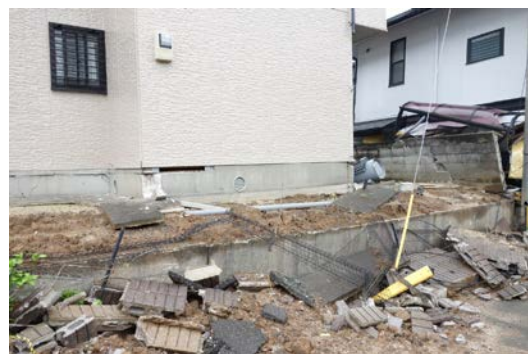
写真 5.6-41 写真 5.6-40 の建築物の基礎。ひび割れが認められるが、破壊はしていない。地盤変状は認められる。

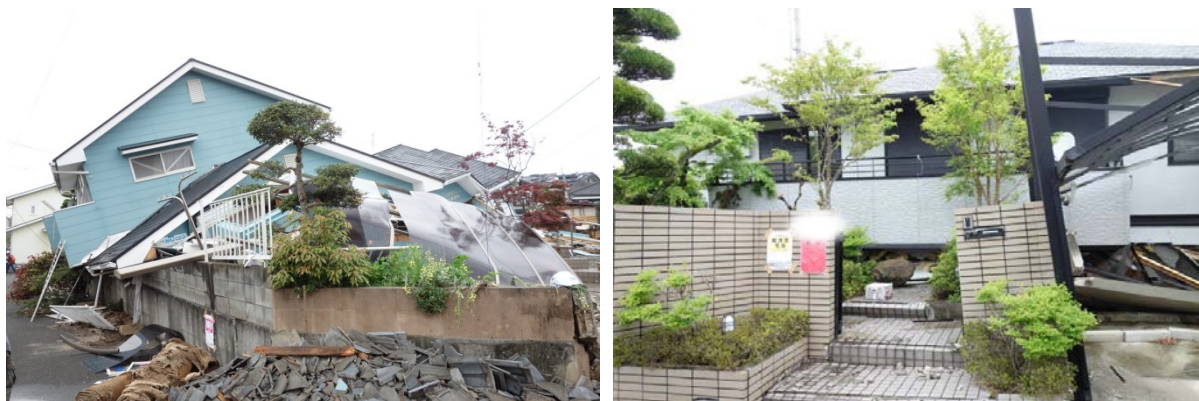
- 1) 建築物が倒壊したことにより基礎もしくは敷地地盤全体の状況確認が困難なもの（写真 5.6-43）
- 2) 地盤変状が認められ、基礎に損傷が著しいもの（写真 5.6-44、写真 5.6-45）
- 3) 地盤変状が認められ、基礎の損傷が軽微・無損傷なもの（写真 5.6-46）

写真 5. 6-43 建築物の倒壊により基礎もしくは敷地地盤全体の状況確認が困難な事例（2例）

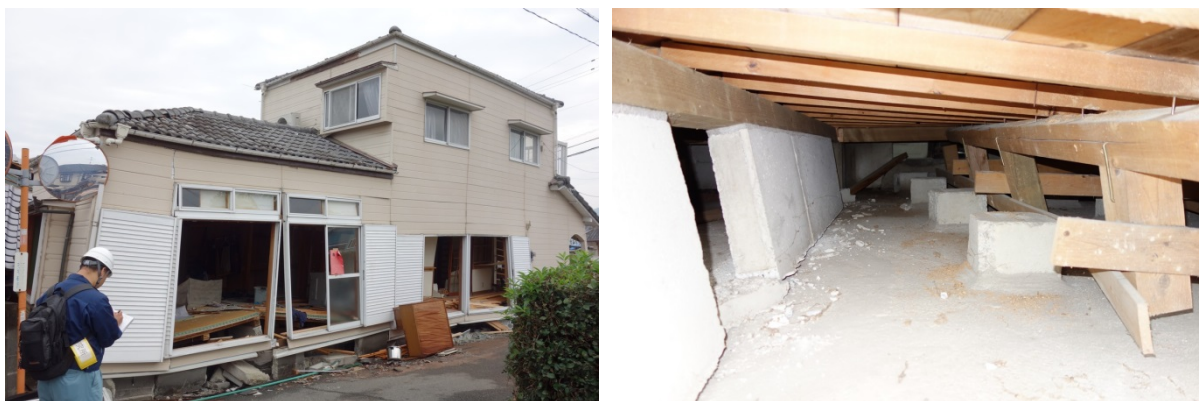
写真 5. 6-44 地盤変状が認められ、基礎に損傷が著しい事例 1

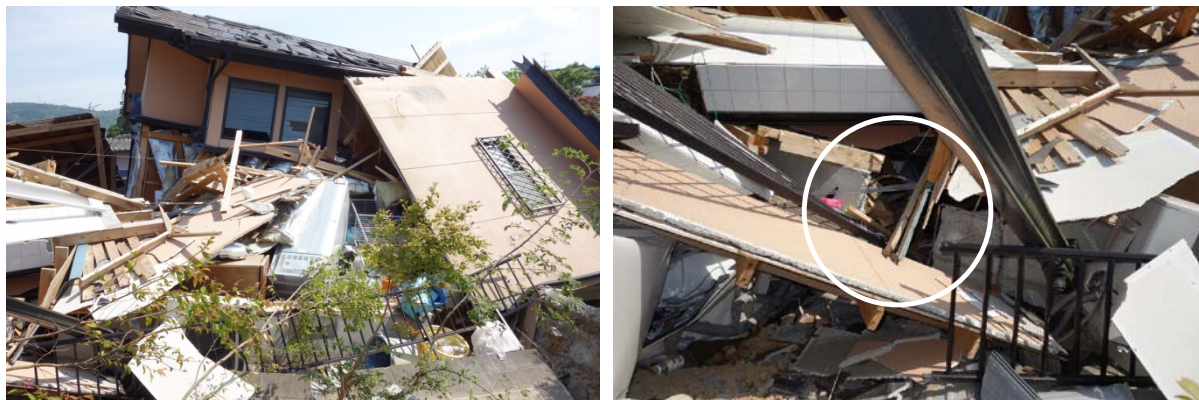
地盤変状が建築物被害に影響を及ぼすメカニズムを構造的な観点から考えると、地盤変状が生じることによって基礎が破壊し、1 階柱脚に強制変位が作用することによって、建築物に構造的被害が生じるメカニズムが考えられる。このとき、基礎固定条件で上部構造が崩壊状態となるような部材変形角を 1 階柱脚の強制変位によって生じさせるためには相当量の変位量が要求され、基礎にはパターン 2) の写真 5.6-45 で見られる程度以上の破壊状態が要求されることになる。しかし、このような基礎被害は調査の中ではほとんど認められなかった。よって、パターン 1) のような倒壊事例に対して基礎の状態を十分に確認できていないため、現時点で断定することはで

写真 5. 6-45 地盤変状が認められ、基礎に損傷が著しい事例 2

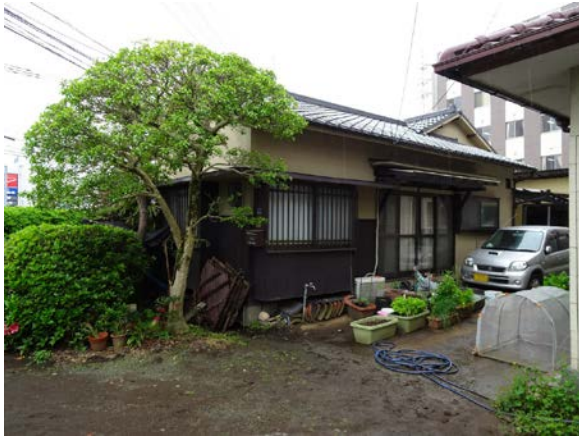
写真 5.6-47、5.6-48 に示すように、2 階建て木造住宅が上部構造に損傷のないまま沈下・傾斜している状況が多く見られた。これは、1995 年兵庫県南部地震や 2011 年東北地方太平洋沖地震で液状化した地域においても広く見られた被害であり、地盤の液状化によるものと思われる。また、写真 5.6-49、5.6-50 に示すように、平家建木造住宅でも沈下・傾斜している場合が少なからず見られた。なお、写真 5.6-49 に示すように、この住宅は近傍地表に見られる地割れ痕跡の延長線上に位置している布基礎の立ち上がり部分に地盤変位に起因すると思われる大きな裂傷が認められるが、他の平家建木造住宅でも同様の基礎被害が多いわけではない。また、今回の地震では、液状化被害により、倒壊・崩壊に至ったものがないことが確認している。この地域の木造住宅の基礎形式は、布基礎の比率が高いように見えた。

写真 5.6-49 地盤の液状化により基礎の損傷を伴って沈下したと思われる平家建木造住宅

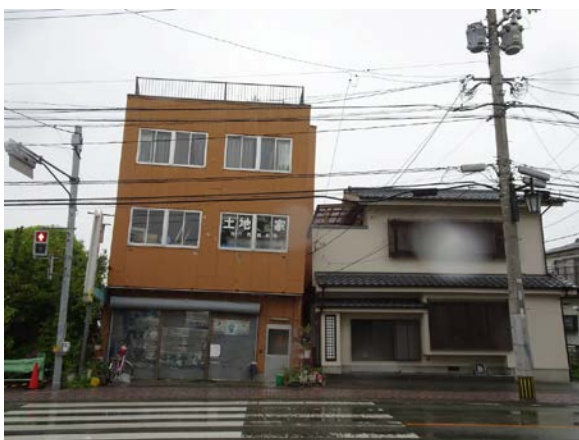
写真 5.6-53 地盤の液状化により沈下・傾斜したと思われる3階建て商用建築物

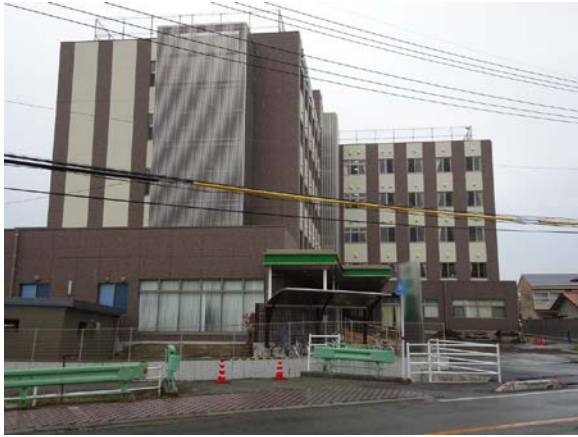
写真 5.6-51、5.6-52 及び 5.6-53、5.6-54 は、地盤の液状化により沈下・傾斜したと思われる 2 階建て店舗併用住宅及び 3 階建て商業建築物である。写真から、これらの沈下・傾斜の程度は、上述の木造住宅のそれに比べて、大きいように見える。同様の建築物の沈下・傾斜被害は、他にも数棟見られた。なお、これらの建築物の基礎形式は確認できなかったが、沈下・傾斜の状況から、直接基礎と思われる。写真 5.6-55、5.6-56 は、地盤の液状化により周辺地盤が大きく沈下したと思われる病院である。周辺地盤が沈下して建物との間に大きな段差が生じていることから、この建築物は（先端支持による）杭基礎である可能性が高い。なお、写真 5.6-57 は、写真 5.6-55 と概ね同じアングルで平成 28 年 4 月 15 日の午前中に撮影されたものである。写真 5.6-56、5.6-57 の比較から、4 月 14 日以降に発生した複数回の大地震によってこの建築物の周辺地盤が沈下したことが示唆される。一方で、倒壊建築物の比較的近傍に位置する小学校（写真 5.6-58、5.6-59）においても、校舎や体育館の周辺地盤が沈下している状況が見られたが、その程度は写真 5.6-55～57 の病院に比べて明らかに小さい。現時点では、この地域における液状化による地盤沈下量の相異がどんな原因により生じたのかは不明である。

写真 5.6-55 地盤の液状化により周辺地盤が大きく沈下したと思われる病院

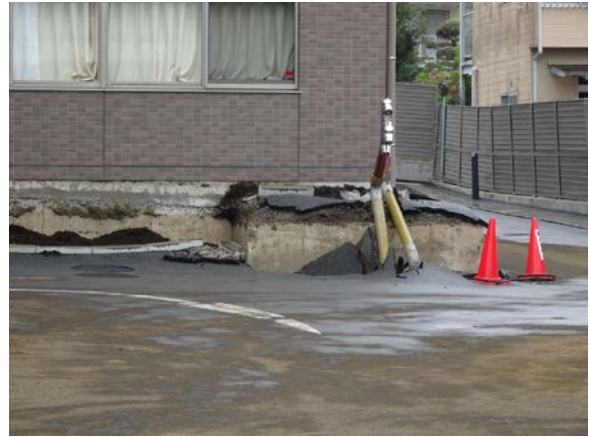
写真 5.6-56 写真 5.6-55 の建築物の周辺地盤の沈下状況（平成 28 年 4 月 23 日午後撮影）

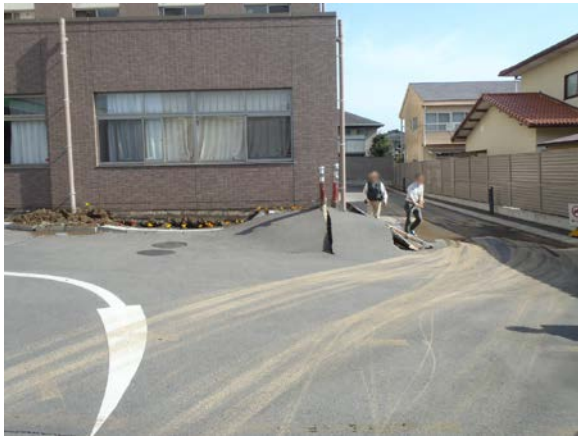
写真 5.6-57 写真 5.6-55 の建築物の周辺地盤の沈下状況（平成 28 年 4 月 15 日午前撮影）

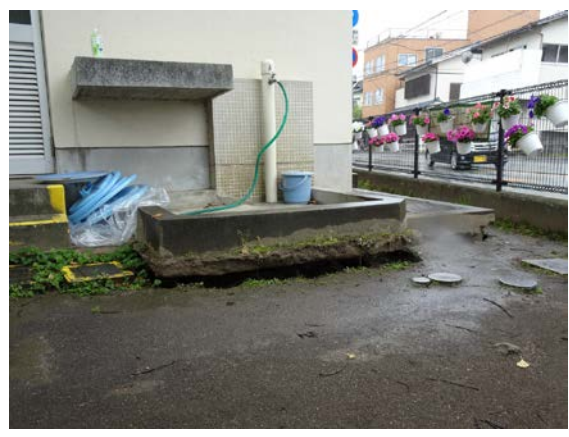
写真 5.6-58 小学校校舎の周辺地盤の沈下状況（熊本市南区近見）

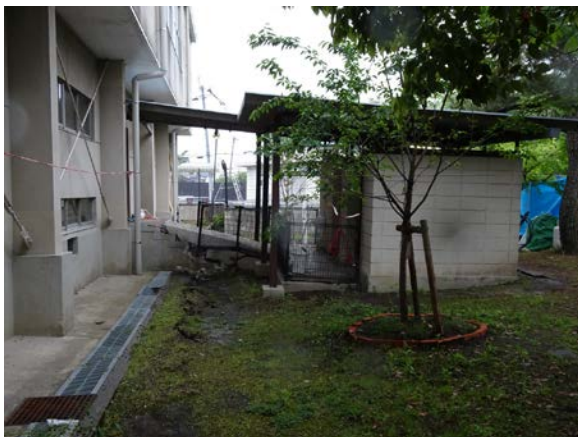
写真 5.6-59 写真 5.6-58 の小学校の体育館の周辺地盤の沈下状況

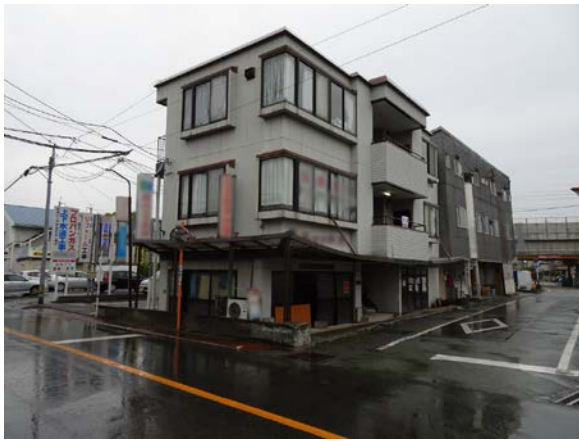
JR 線の東側の範囲では、写真 5.6-60、5.6-61 に示すように、地盤の液状化により沈下・傾斜したと思われる 3 階建て店舗併用住宅が数棟見られた。また、液状化被害により、倒壊・崩壊に至ったものがないことが確認している。写真 5.6-60 では、この建築物の沈下・傾斜の程度は、近見地区における同様のケース（写真 5.6-51、5.6-53）に比べて大きいように見えるが、他の建築物では必ずしもそうではない。また、写真 5.6-62 に示すように、隣接する建築物同士が近づくような傾斜形態（いわゆる「おじぎモード」）も見られた。一方、JR 線の西側の範囲では、建築物の大多数は 2 階建て木造住宅で、地盤にも建築物にも地盤の液状化に起因する被害があるようには見えなかった。

写真 5.6-60 地盤の液状化により沈下・傾斜したと思われる 3 階建て店舗併用住宅

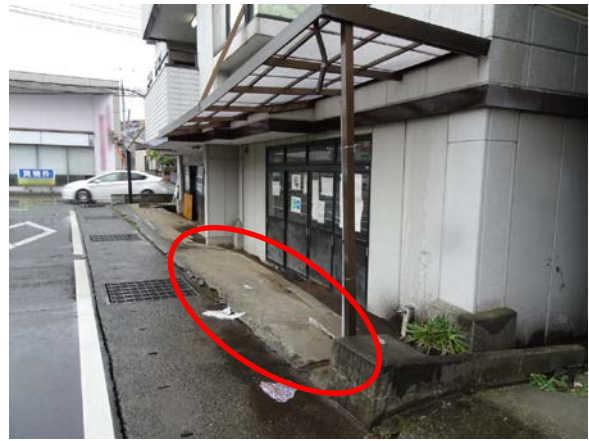
写真 5.6-61 写真 5.6-60 の建築物の 1 階部分の沈下状況

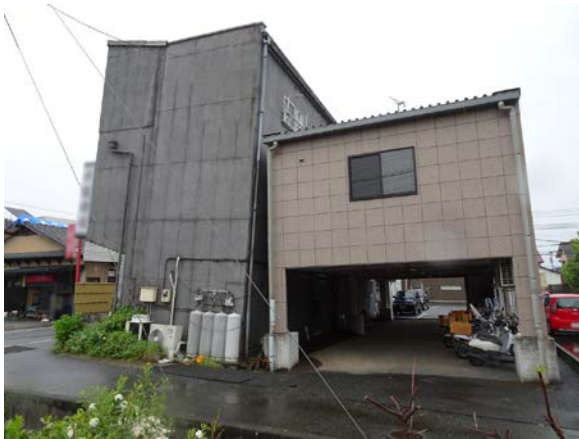
写真 5.6-62 地盤の液状化によると思われる隣接建築物同士が近づくような傾斜形態
