6. 土砂災害

6.1.1 令和元年台風第19号による土砂災害の概要

6.3 阿武隈川水系内川流域（宮城県伊具郡丸森町）で発生した土砂災害

6.4 群馬県富岡市の災害

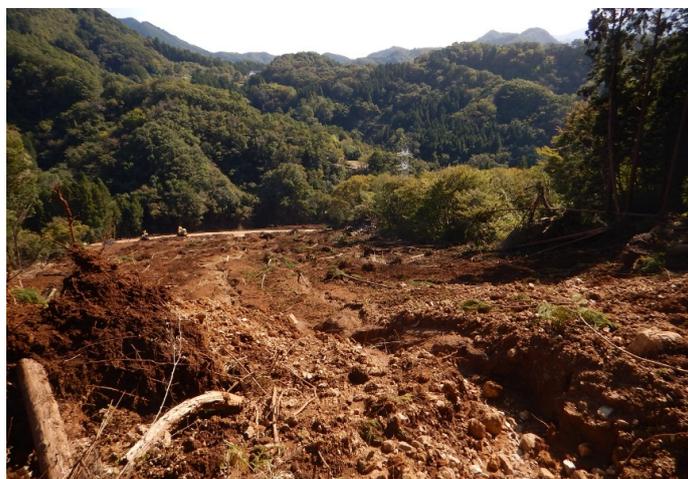
写真-6.2.1 相模原市緑区牧野の崩壊現場

地番「5339-1」の災害は、行方不明者 2 名、区域未指定の大規模崩壊現場である。上部民有杉造林地が最大で 4m、平均で 3m 深、長さも幅も 70m 程度で流動し、中下段まで一様に続く緩かな果樹園で停止できずに流動し住宅を巻き込んだもの。保安林は未指定。地権者は被災者を含む可能性含めて調査継続中であった。果樹園は農業振興指定がなされていた。上部の斜度は 30 度あるものの、住家までは 50m 以上あるため警戒区域指定は該当していなかったもの(写真-6.2.1)。

相模ダム建設、相模湖創出に伴い元の山林や付け替え、拡幅された道路沿いに移転した比較的新しい住宅に土砂流入があった。南及び南西向き山林斜面。地番「5339-1」は集水の良い長年の杉人工林、地番「5519-4」は雑木林であり、いずれも尾根直下で谷地形ではなく、大量の地下水は認められなかった。但し、基岩は凝灰角礫岩で透水性は相対的に低かった。このことから、崩壊は地下水よりは多量の降雨により、増大した自重でローム主体の表層土層が崩落したと見られ、表層崩壊に分類される。急傾斜に相当する山腹斜面崩壊であるが、森林土壌が最大 4 メートルと極めて大きく、記録的な総雨量により含水量が増大し、流動化したものと考えられる。法尻、斜面下が長大(緩)斜面で崩壊土砂が停止せずに被害をもたらしていた。極端に大きい土層厚、降雨量、長大な下部斜面の 3 条件が複合して発生した特異的なものであった。

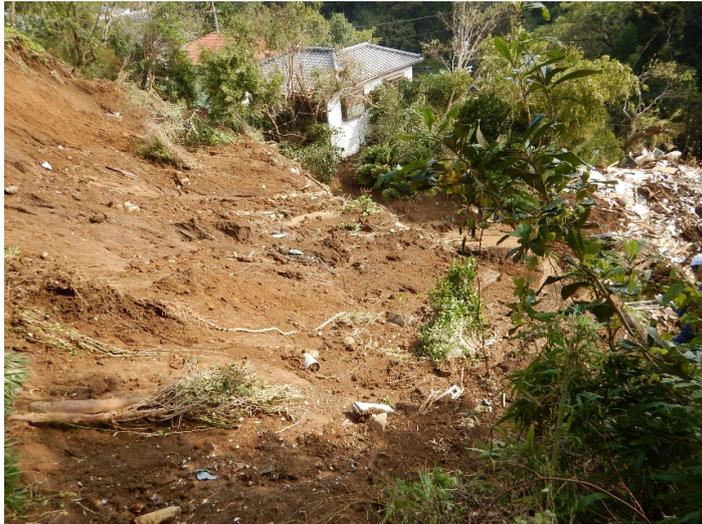
写真-6. 2. 2 千葉市誉田町の崩壊現場

千葉市緑区誉田町については、高さ約11mの急傾斜地における崩壊であった。崩壊斜面の両端で傾斜度を計測したところ、南端A地点において 30.3° 、北端B地点において 31.7° であった。崩壊深は浅く、崩壊土量も少ないと思われる。崩土によって斜面下部の人家が甚だしく全壊し、崩土が斜面下部の道路まで到達していた。崩土は高い流動性を有していた(写真-6.2.2)。

海成の粘性土互層土を基盤とし、その上部に厚さ2m前後の関東ロームが成層するほぼ一様な土質特性を有する斜面であった。崩土の状況は豪雨から6日程度経過した調査時点においても含水量が多く、透水性が低い土質特性を有する粘性土主体であった。10月25日の180～200mm程度の豪雨の影響だけではなく、台風第19号による豪雨など10月の間に450mm程度の降水量が観測されている。発生箇所・地域としては記録的な多量の降雨があったことと、粘性土の土質特性が降雨の影響を長期化させたことが今回の崩壊を引き起こした要因であると考えられた。

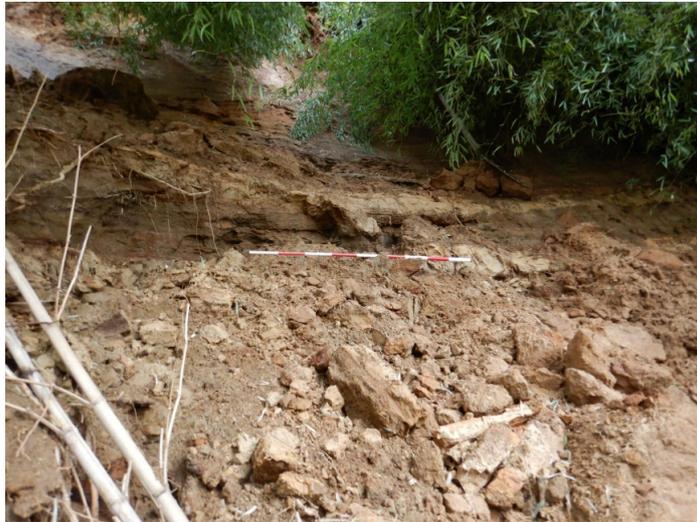
写真-6. 2. 3 千葉市板倉町の崩壊現場

千葉市緑区板倉町については、高さ10m程度の急傾斜地が崩壊し、家屋が全壊していた。崩壊斜面の植生は竹林であり、立ち木のまま厚さ1m程度の表層が円弧状に滑動した様子であった。その背後には高さ4m程度の滑落崖が現れ、軟質な堆積岩が確認できるほど深かった(写真-6.2.3)。

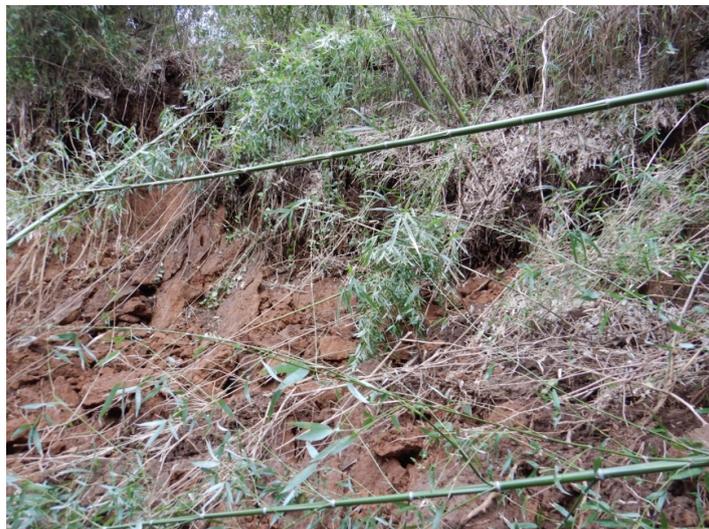
写真-6. 2. 4 市原市郡本の崩壊現場

市原市郡本については、高さ10m弱の急傾斜地が崩壊し、家屋にもたれるように堆積していた。崩土の流動性は低かった。但し、部分的に含水量が大きく緩く堆積する場所があった(写真-6.2.4)。

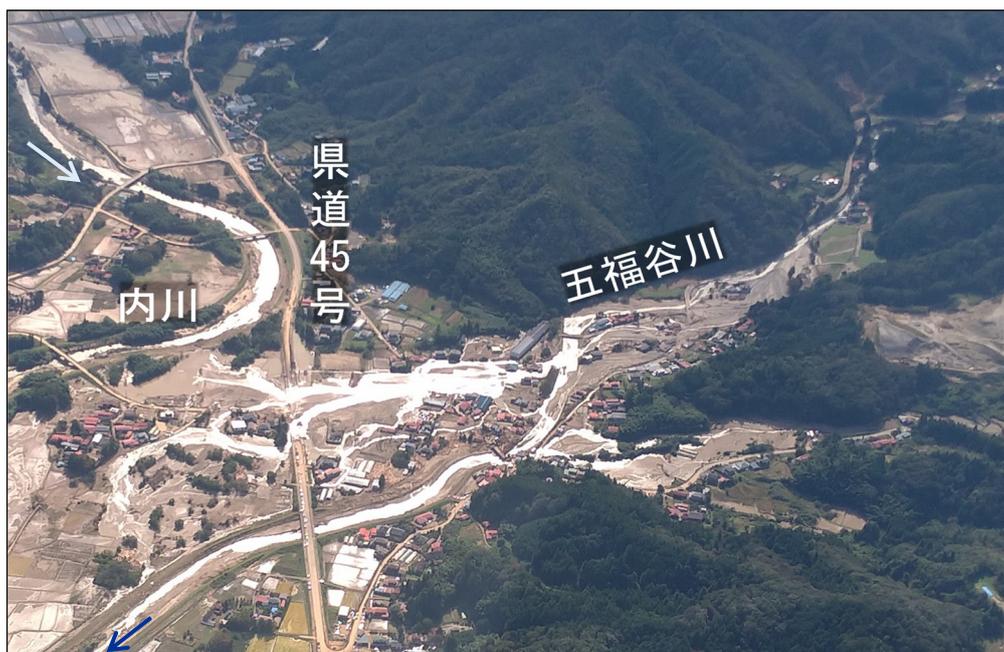
写真-6.3.1 五福谷川での土砂・洪水氾濫の発生状況（2019年10月17日撮影）

山地河道区間から平野部に流入する箇所には床固工があり、流れは水通しだけでなく、両袖部を含めた全断面で流れが越流していた。この下流から堆積区間が始まる。700mほど続く谷底平野の区間の河床が上昇し、平地部に出ると、元の河道の右岸側方向に、県道45号を越えて土砂の堆積範囲が広がり、氾濫している様子がわかる（写真-6.3.1）。堆積した土砂は、大きな礫は少なく、砂を主体とする花崗閃緑岩由来の土砂と考えられる。流木の流出も見られた（写真-6.3.5）。五福谷川の氾濫開始点付近の河道の流下痕跡から推定されたピーク流量は約400m³/sであった。

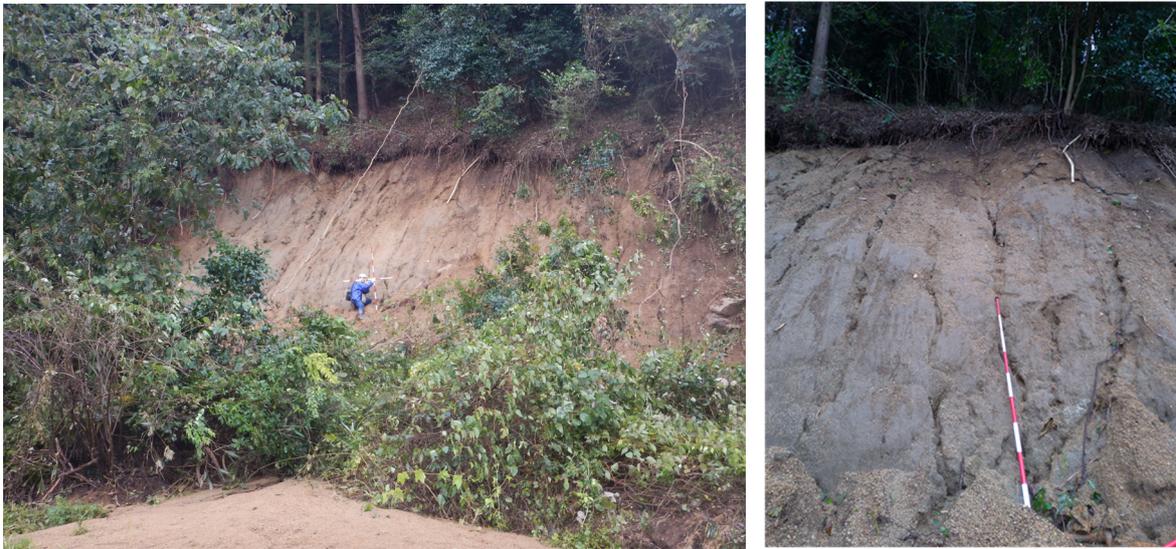
内川流域及びその周辺で発生している斜面崩壊の中には、斜面の深い層から崩れる大規模な崩壊は見られず、ほぼすべてが表層崩壊であると見られる。現地調査した斜面崩壊の一例を写真-6.3.2に示す。この崩壊地は、五福谷川下流域の右岸側の斜面で発生していた幅約20m高さ約6mの崩壊である。花崗閃緑岩が風化しマサ状になっており、表層の腐植土層とその下のマサの一部が崩れ落ちている。崩壊の深さはほぼ一様な表層崩壊である。崩壊した土砂は脚部に薄く堆積していた。

写真-6.3.2 小規模な斜面崩壊の発生状況
(左：全景、右：近接写真、10月18日撮影)

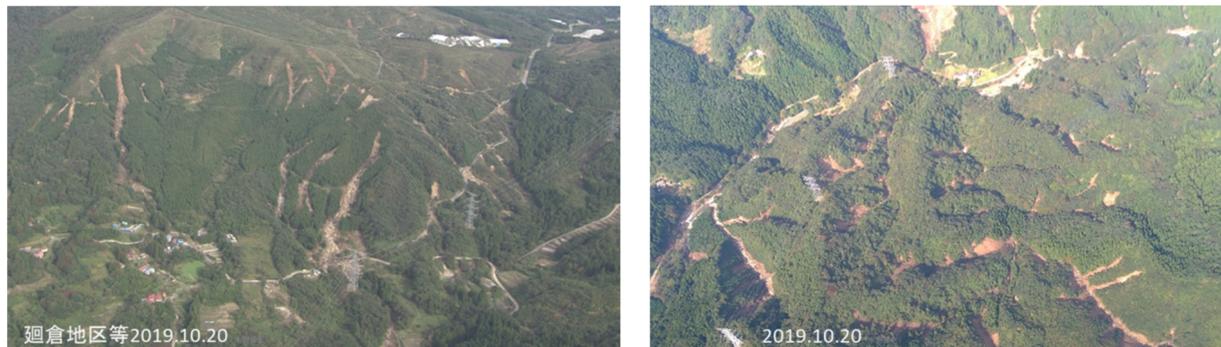
写真-6.3.3 斜面崩壊、土石流が集中的に発生している様子
(左：廻倉地区、右：五福谷川上流域、10月20日撮影)

また、写真-6.3.3に示すとおり、樹枝状に多数の崩壊が発生して、谷筋をさらに侵食して土石流となって流下している状況も見られた。特に、内川流域の西側に隣接する斜面（阿武隈川の右岸側斜面にあたる）では、多数の斜面崩壊、土石流が発生していた。このエリアに含まれる廻倉地区では、土石流が集落を直撃し、死者・行方不明者4人という被害が生じている。

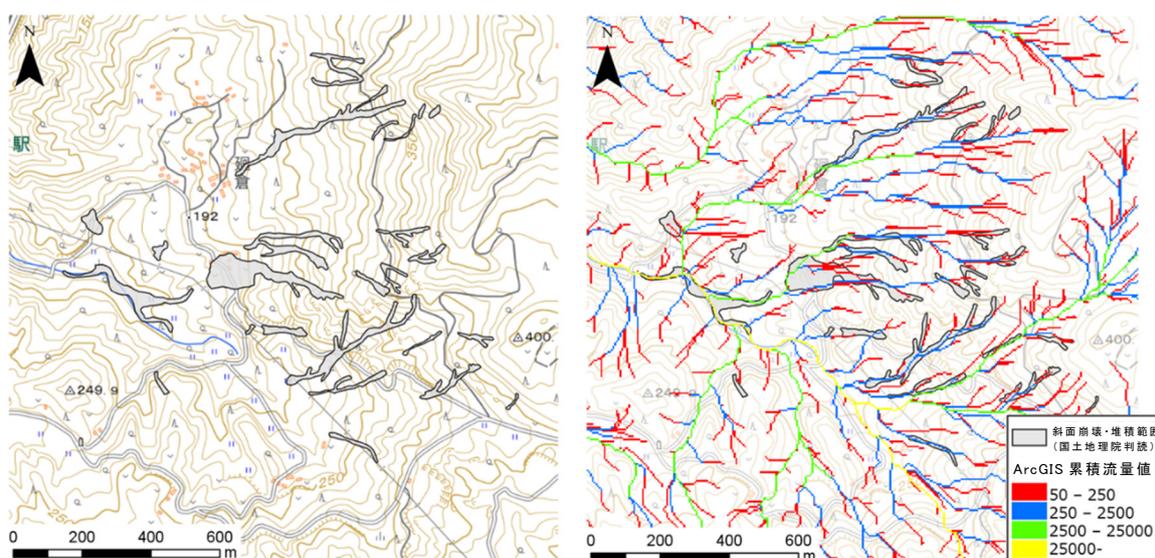
廻倉地区で発生した土石流は、比較的谷地形が不明瞭な箇所が発生していることが特徴である。図-6.3.7の左図に、国土地理院による「令和元年台風19号に伴う斜面崩壊・堆積

通常、土石流は、前述の通り、10m間隔の等高線の凹みとして明瞭に表れるような谷地形を呈する斜面で発生・流下する。これは、豪雨によってこれまでも地形的に雨水が集中して、時に土石流が発生する等、侵食が繰り返され谷地形を呈するようになってきたことを意味している。一方で、この地区で発生した土石流は、上述の通り、確かに雨水が集中しやすい微妙な起伏に伴う集水地形を呈する斜面から発生しているが、まだそれらの斜面は10m間隔の等高線の凹みとして明瞭に表れるような谷地形を呈するに至っていなかった。これまで、この地方で降る程度の降雨であれば、今回土石流が発生した斜面では、地形的に土石流が発生するほどには雨水が集中し得なかったものと考えられるが、今回の土石流は、豪雨が記録的であったために土石流が発生するほどに雨水が集中した結果、まだ明瞭な谷地形を呈さない地形条件にもかかわらず発生したものとも考えられる。

図-6.3.7 廻倉地区における「斜面崩壊・堆積範囲」（左図）と ArcGIS による累積流量図（右図）

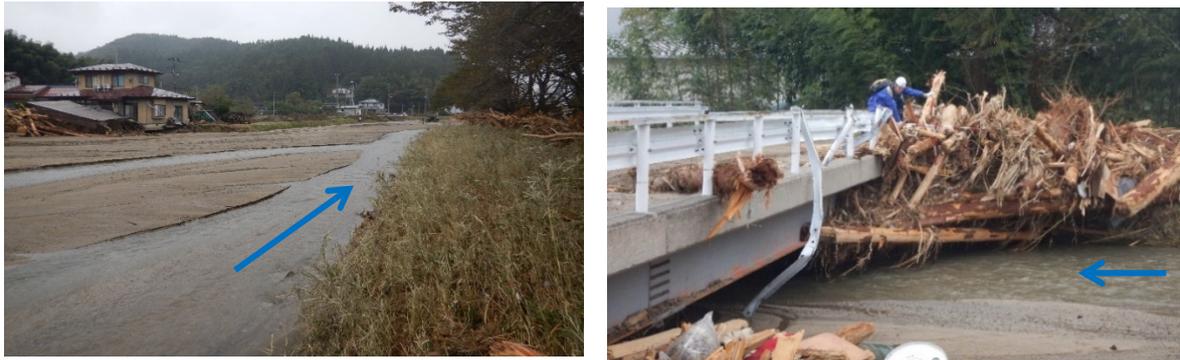
写真-6.3.5 五福谷川における土砂洪水氾濫による被害の状況
(左：河床上昇の状況、右：流木の流出状況、10月18日撮影)

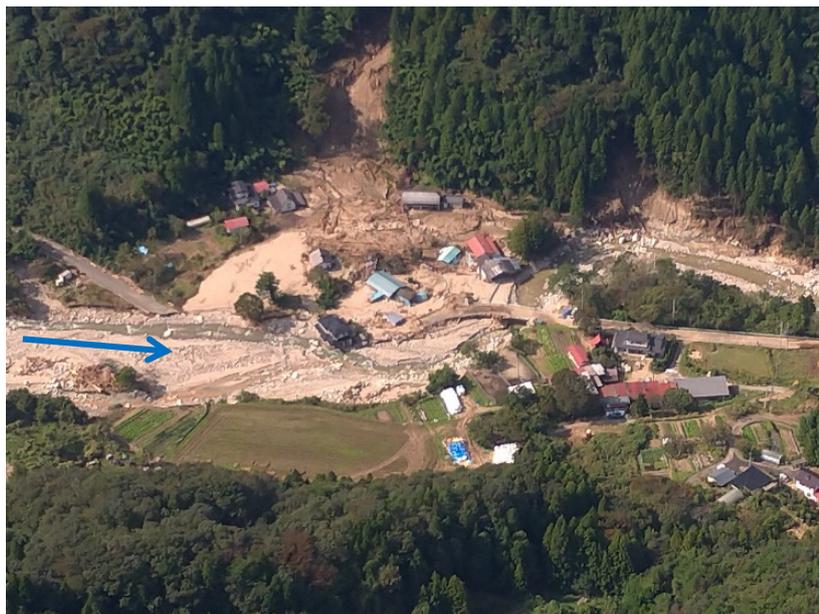
五福谷川の中流部では、露岩していない区間はほとんどが溪岸侵食、溪岸崩壊を起こしている（写真-6.3.6）。薄平地区（内川合流点から約3km地点）では河道がほぼ土砂で埋塞しており、土砂・洪水氾濫が発生したと考えられる。また、集落の左岸側の背後斜面から土石流が発生しており、それによっても被害が生じていた（写真-6.3.7）。

写真-6.3.6 五福谷川中流部における土砂・洪水氾濫と土石流により被災した薄平地区の状況（10月17日撮影）

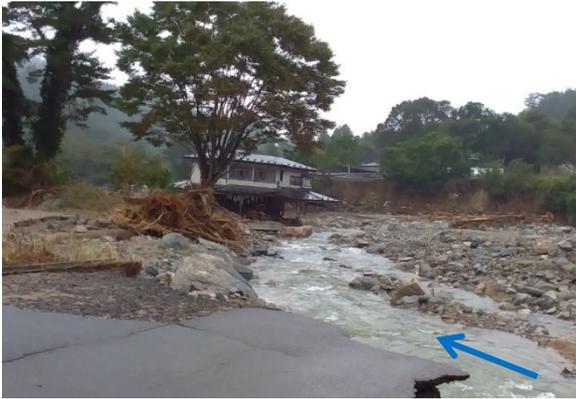
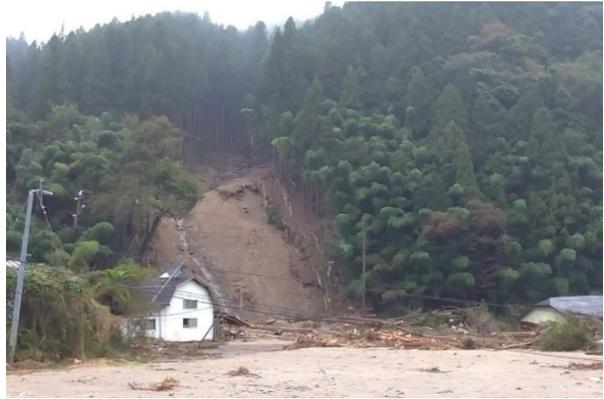
写真-6.3.7 中流部における土砂・洪水氾濫による被害の状況
(左：土砂・洪水氾濫被害、右：土石流による被害、10月17日撮影)

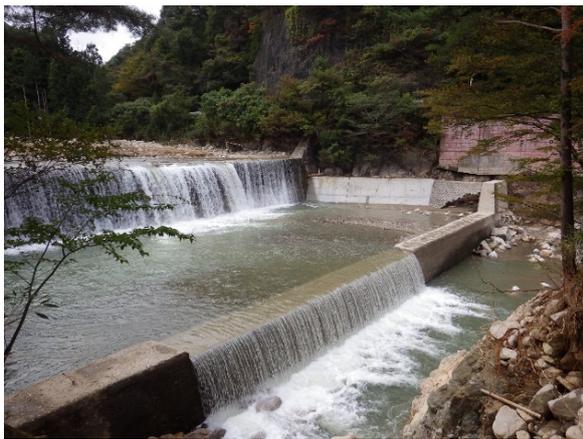
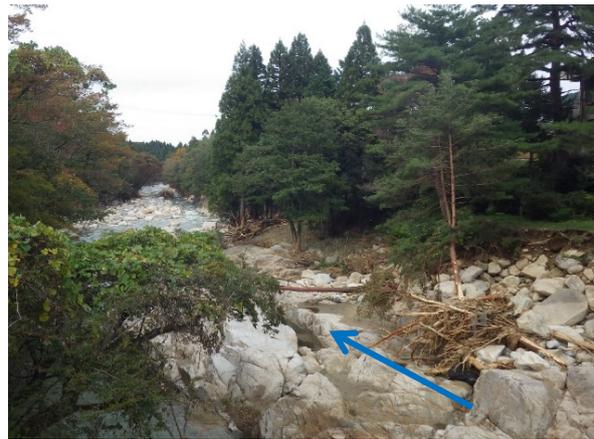
山地河道から平野部に流入する箇所には上滝砂防堰堤があり、堆積敷に土砂・流木の堆積が見られた。しかし、そのすぐに下流の区間は、兩岸を急崖に挟まれた地形となっている（写真-6.3.8）。

写真-6.3.8 上滝砂防堰堤（左）とその下流河道区間の状況（右）（10月21日撮影）

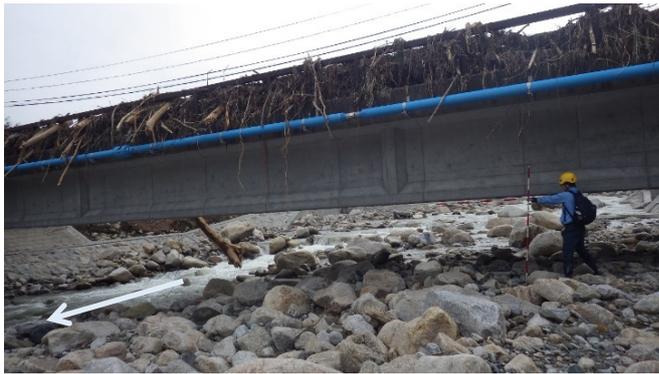
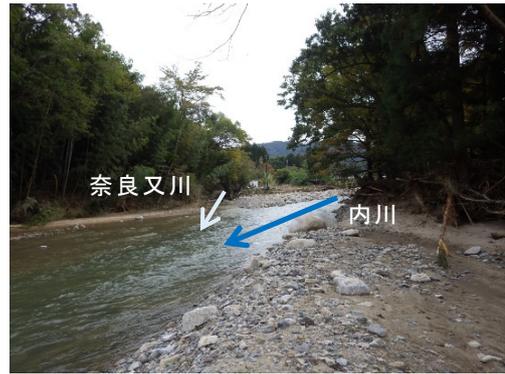
兩岸を急崖に挟まれた河道の区間のすぐ下流にある橋梁（馬越道大橋）では、橋桁下1.5m程度まで河床が上昇している。欄干に流木が多く引っかかっており、洪水時には川の流が橋梁を越流していたものと思われる（写真-6.3.9）。また、左岸側に越流した流れが氾濫して流下している様子も観察された。

同橋梁の下流の流路においても河床上昇が見られるが、内川に右側から合流する小支川（奈良又川）の合流点直下流付近から、水・土砂の氾濫が生じていた。内川本川の河床上昇および支川からの水・土砂の流入により、氾濫が生じたように見られた。内川からの氾濫土砂（花崗岩の礫、マサ土が主体）は、川から離れるにつれて粒径が細くなる傾向が見られた。流木塊も見られる（写真-6.3.10）。

写真-6.3.9 馬越道大橋（左）と内川と奈良又川の合流点（右）（10月21日撮影）

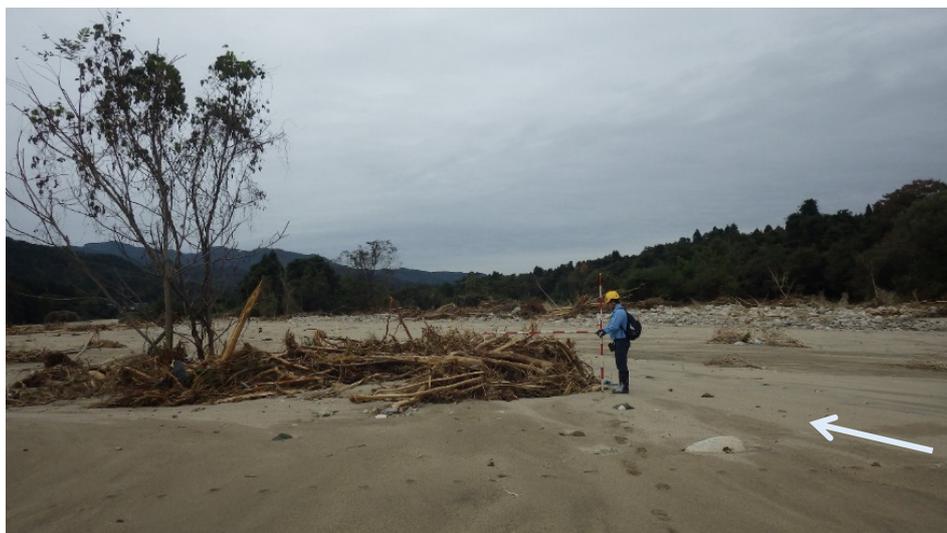
合流点下流の氾濫土砂については、内川本川の河床上昇の氾濫によるものと、馬越道大橋の部分的な閉塞に伴う左岸側への越流によって生じた氾濫によるものがそれぞれ見られた。

写真-6.3.10 内川の氾濫土砂・流木塊（10月21日撮影）

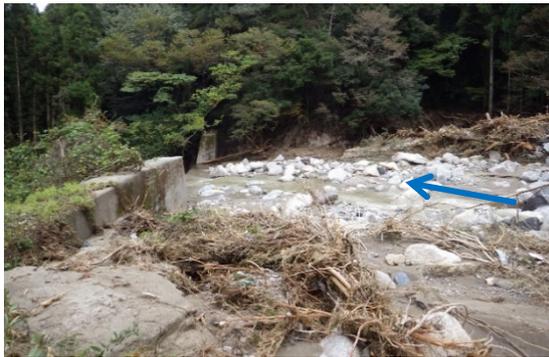
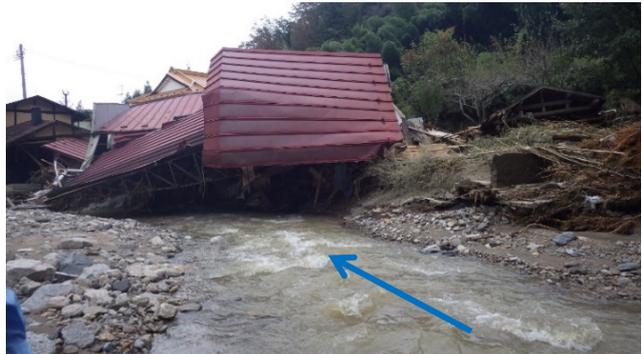
山地河道から平野部に流入する箇所には土ヶ森砂防堰堤があり、主に右岸側の堆積敷に土砂・流木の堆積が見られた（写真-6.3.11）。その地点から100mほど下ると集落のある区間となるが、集落周辺の河道では花崗岩の礫、マサ土を主体とした土砂による著しい河床上昇により、河道埋塞・流路の蛇行が生じている。また、流木も多く見られる。これらにより家屋に被害が生じている。家屋は1階部分が土砂で埋塞しているものが多い（写真-6.3.12）。

写真-6.3.11 土ヶ森砂防堰堤（左）と河道埋塞・流路の蛇行により基礎が流亡し倒壊した家屋（右）（10月21日撮影）

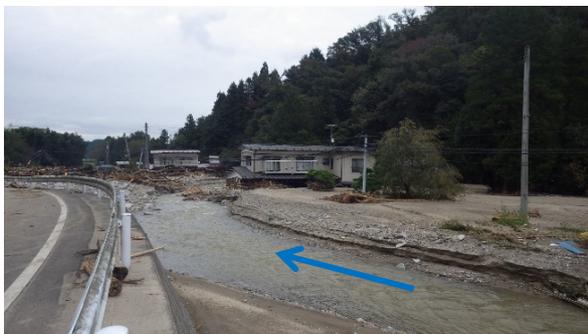
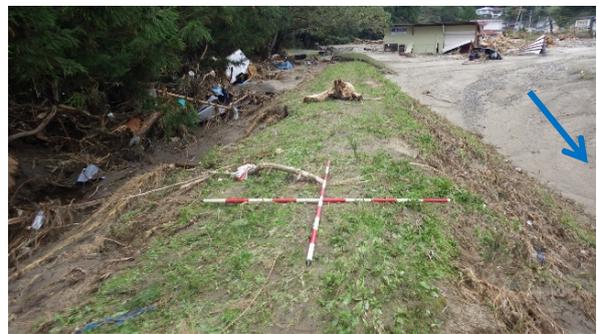
河床上昇の著しい区間の下流は築堤区間となるが、河床上昇に伴い、右岸側の堤防の最上流部において、堤防の越流・侵食が生じており、堤防が一部流亡している。堤防の越流・流亡部分から水・土砂が、出水中、下流の宇垂松地区に流入したように見られた（写真-6.3.13）。その下流に続く築堤区間は、内川との合流点付近まで、マサ土の流下堆積

写真-6.3.12 河床上昇により埋塞した家屋（左）と築堤部右岸最上流部での越流・侵食状況（右）（10月21日撮影）

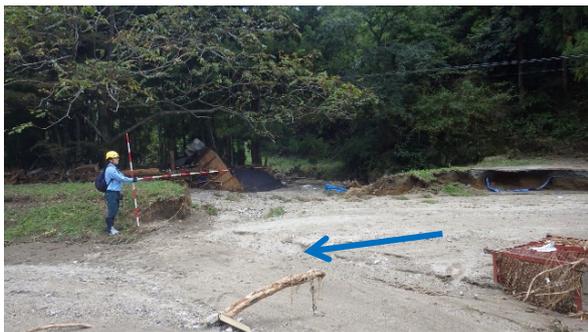
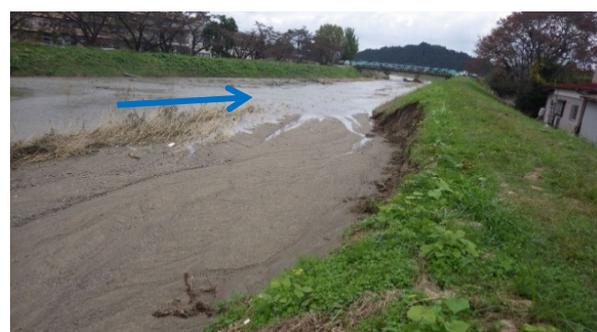
写真-6.3.13 堤防の流亡部分と築堤区間の河床上昇（10月21日撮影）

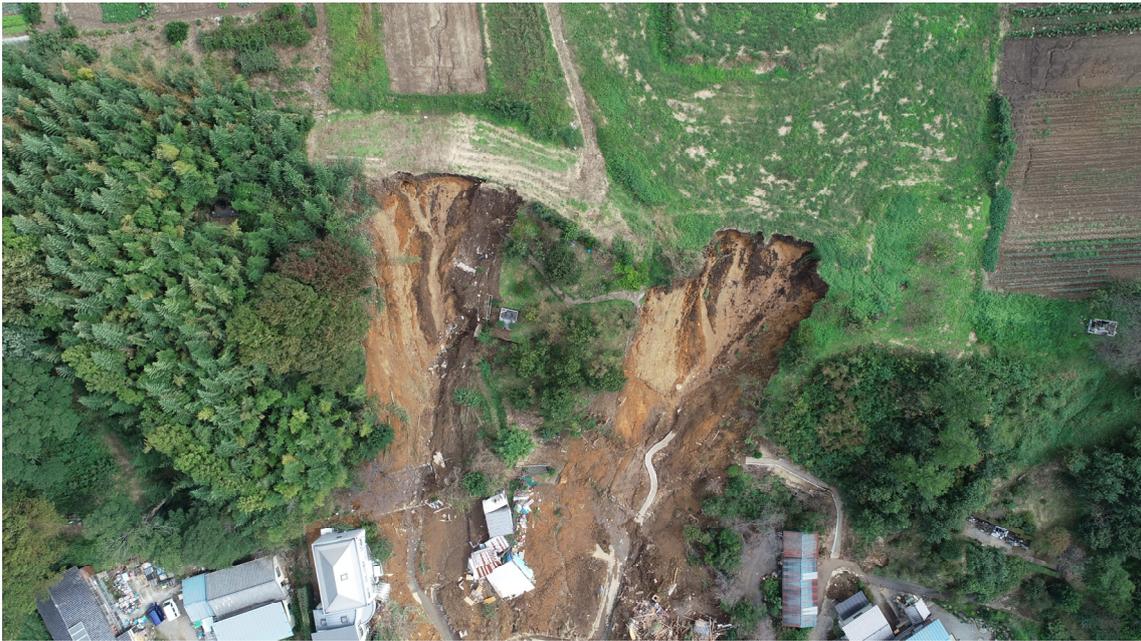
群馬県では、2019年10月12日16:30頃崩壊性地すべりが発生し、死者3名、負傷者3名、全壊家屋1戸、半壊家屋5戸の甚大な被害をもたらした。図-6.4.1に内匠地区の位置概略を、写真-6.4.1に被災状況を示す。現場から約4kmの距離に位置する群馬県富岡土木事務所の雨量観測データによると、降り始めからの連続雨量は495 mm（2019年10月11日14:00～10月12日23:00）に達し、崩壊発生時刻付近の12日17時頃までの連続雨量は397mmであった。また、最大時間降水量48.5 mm（10月12日12:00～13:00）を記録した約4時間後に崩壊性地すべりが発生した（図-6.4.2）。

写真-6.4.1 内匠地区の被災状況（10月15日撮影 富岡市消防局）

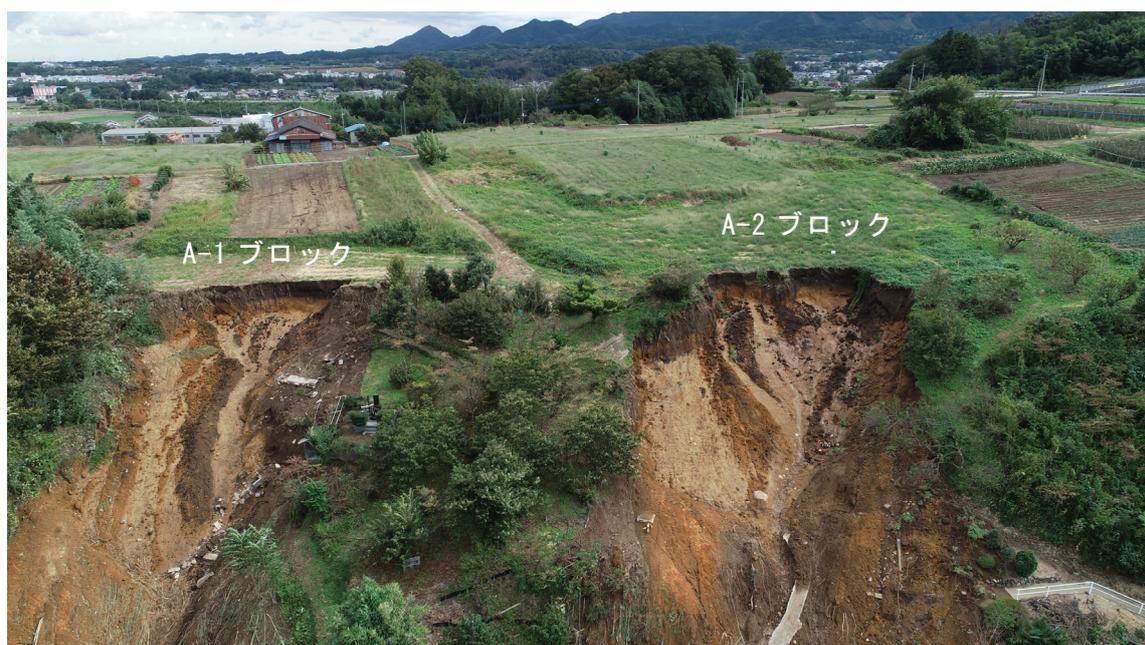
写真-6.4.2に崩壊性地すべりの発生域の状況を、図-6.4.3に崩壊発生前地形の傾斜量図を示す。内匠地区の位置する鐮川流域は、段丘地形の発達がよく、崩壊性地すべりは段丘崖の斜面上部で発生した。発生域は勾配が15～25度の比較的緩い斜面であり、上位の段丘面には緩く傾斜した耕作地が広がっており、比較的大きな集水域が存在している。また、災害発生前後に取得されたLPデータをもとに標高差分を算出したところ、崩れた深さはどちらも最大で3～4m程度であった（図-6.4.4）。なお、災害発生前のLPデータは利根川水系砂防事務所の平成21年測量データ、発生後は群馬県の令和元年測量データを用いた。

写真-6.4.2 崩壊性地すべりの発生域の状況（10月15日撮影 富岡市消防局）

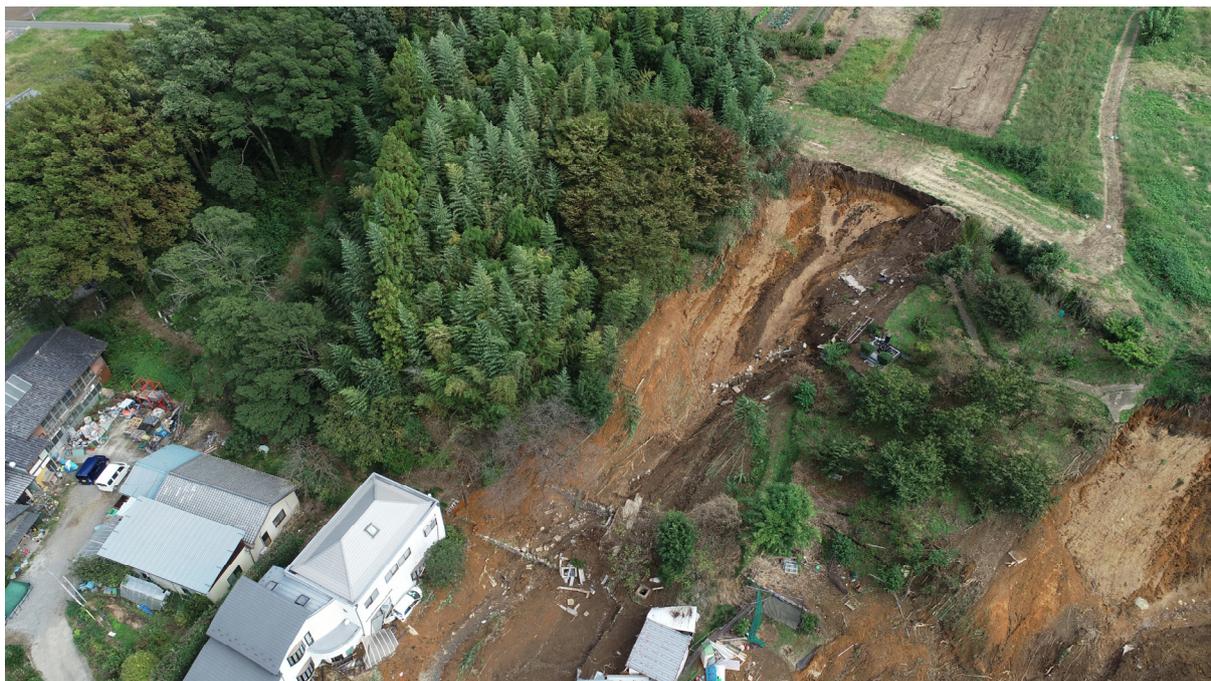
斜面に向かって左側（北側：A-1ブロック）の崩壊性地すべりの発生域の規模は、幅30m、長さ35m、深さ最大3m程度であった。写真-6.4.3に斜面全景を、写真-6.4.4に斜面脚部の状況を示す。滑落崖では、表層から約2m程度の黒色の有機土層、その下に砂質火山灰土、その下に風化により軟弱な状態の風化軽石層、さらにその下に粘土層を確認した（写真-6.4.5）。崩壊性地すべりが発生した斜面の上位の段丘面には、新たな亀裂等は調査時点では確認されなかった。

写真-6.4.3 A-1ブロックの全景（10月15日撮影 富岡市消防局）

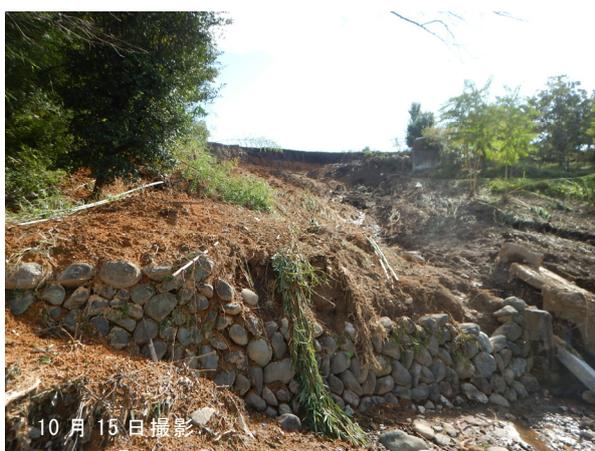
写真-6.4.4 斜面脚部の状況

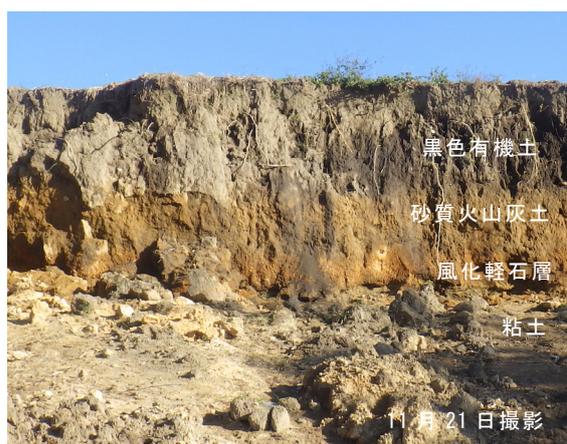
写真-6.4.5 滑落崖の状況

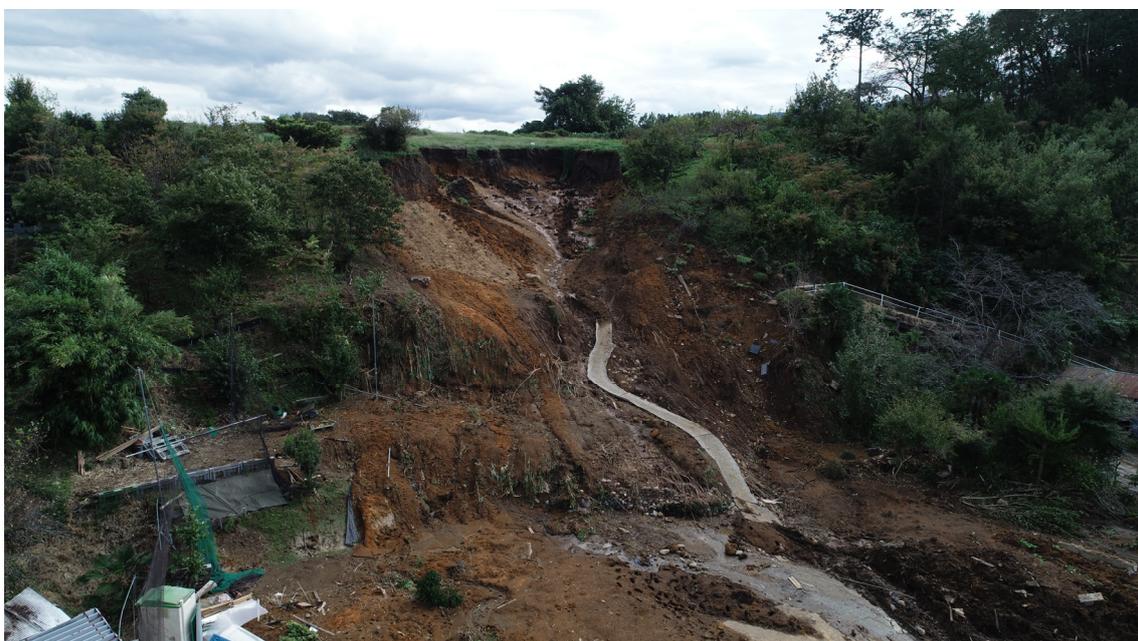
斜面に向かって右側（南側：A-2ブロック）の崩壊性地すべりの発生域の規模は、幅25m、長さ30m、深さ最大3m程度であった。写真-6.4.6に斜面全景を、写真-6.4.7に斜面脚部の状況を示す。滑落崖では、表層から黒色の有機土層、その下に砂質火山灰土、その下に風化により軟弱な状態の風化軽石層、さらにその下に粘土層を確認した（写真-6.4.8）。側部においても同様の地質構造となっており、斜面に沿って流れ盤状態で堆積していると考えられる（写真-6.4.9）。今回の崩壊は軟弱な風化軽石層にすべり面が形成されたと考えられ、崩壊性地すべりが発生した斜面上部では、写真-6.4.10に示すようにすべり面が露出しており、調査時には滑って歩きにくい状態であった。風化軽石層と粘土層との境界部には写真-6.4.9や写真-6.4.11に矢印で示すように、多数のパイプが見られ、写真-6.4.12に示すように湧水が確認された箇所もあった。崩壊性地すべりが発生した斜面の上位の段丘面には、新たな亀裂等は調査時点では確認されなかった。

写真-6.4.6 A-2ブロックの全景（10月15日撮影 富岡市消防局）

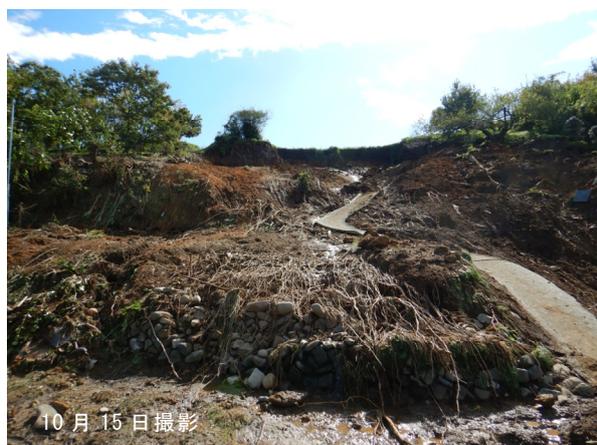
写真-6.4.7 斜面脚部の状況

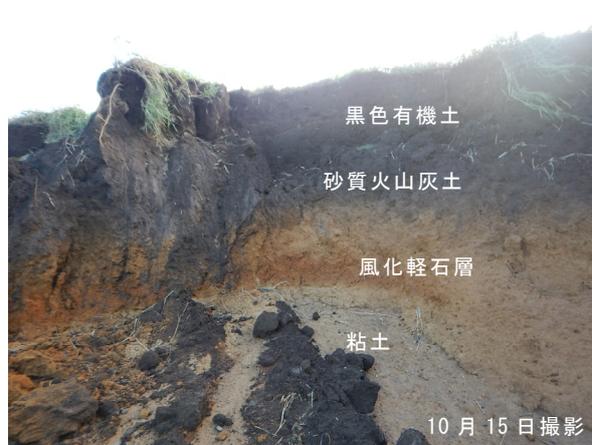
写真-6.4.8 滑落崖の状況

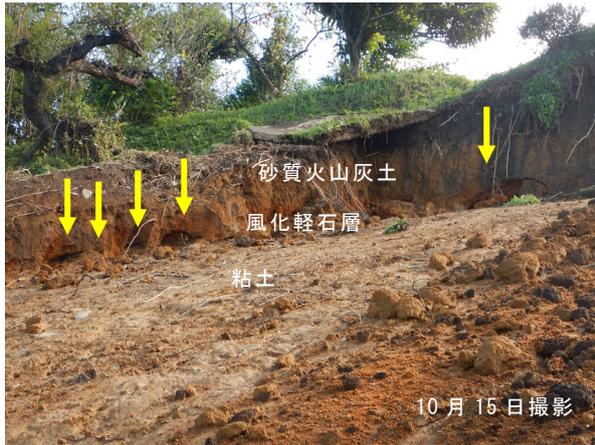
写真-6.4.9 側部の状況

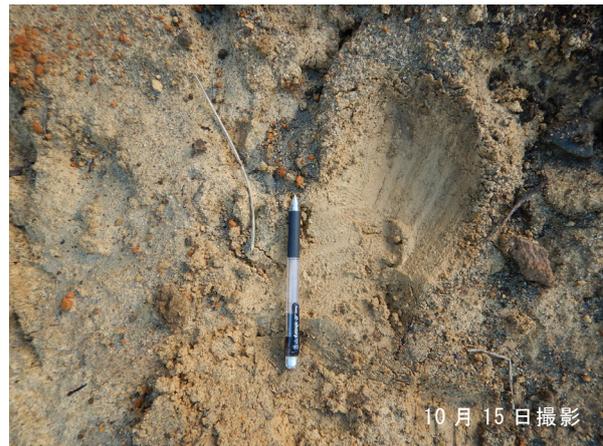
写真-6.4.10 すべり面付近の状況

以上の調査結果から、崩壊性地すべりが発生した斜面の地質的特徴としては、軟弱な風化軽石層が斜面に沿って流れ盤状態で堆積していたことが挙げられる。また、地形形状から斜面上位の緩斜面は比較的大きな集水域となっているため、豪雨の際には多量の水が供給されたと推定される。さらに、滑落崖の風化軽石層と粘土層との境界部付近には、パイプと推定される複数の穴が存在していたとともに、発生から3日後の時点でもすべり面付近から湧水が確認された箇所を確認した。このような要因から、台風第19号による豪雨によって、本斜面において崩壊性地すべりが発生したものと推定される。

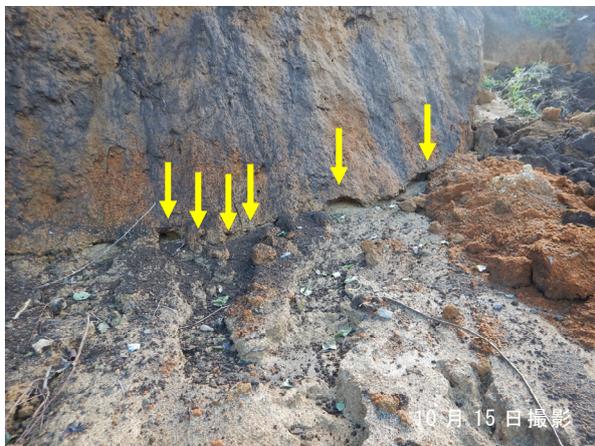
写真-6.4.11 パイプと推定される穴

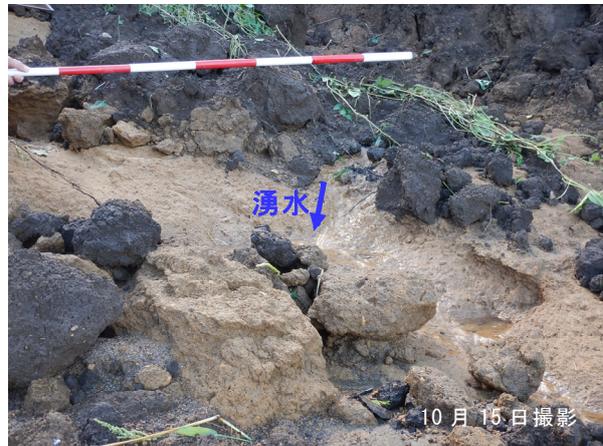
写真-6.4.12 湧水の状況

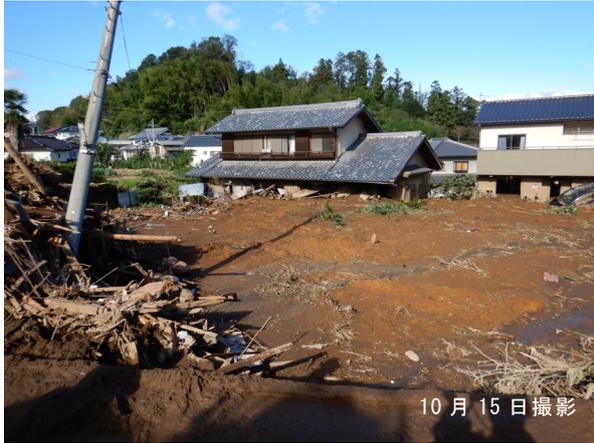
図-6.4.5に崩壊性地すべり発生域（実線）、土砂の堆積域（点線）を示す。ここで示した土砂は、直撃により斜面下の家屋に損壊を生じさせたものと、多量の水とともに道路を流下したものとが考えられるが、明確に区分できないため合わせて示している。家屋に損壊を生じさせた土砂は、A-2ブロック斜面直下の家屋を全壊させ、さらに市道を越えた先の家屋の1階部を埋め尽くして堆積した（写真-6.4.13）。発生域末端から約70m離れた家屋の1階部に土砂が到達して、家屋に損壊を生じさせており、発生域斜面長の2.5倍程度の遠方まで到達したこととなる。大雨により大量の水が土砂に含まれていたことが影響し、流動性が非常に高かったと考えられる。

写真-6.4.13 市道下の家屋の被災状況

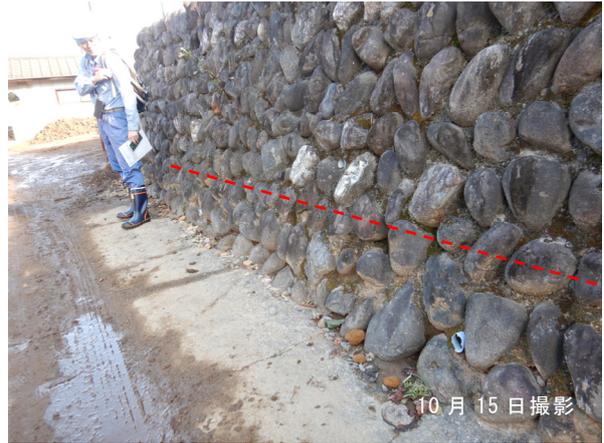
また、道路を流下した土砂は、写真-6.4.14に示すように、勾配のついた市道沿いを県道の方へ流出し、県道と市道との合流点付近では10cm程度の堆積痕跡を確認した（写真-6.4.15）。さらに、写真-6.4.16に示すように県道にまで到達し、最終的には、発生域から約500m離れた地点まで到達した（図-6.4.6）。

写真-6.4.14 流下した土砂の痕跡

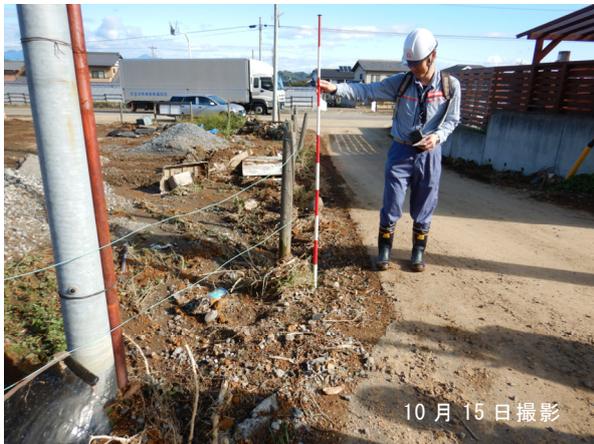
写真-6.4.15 県道と市道の合流点付近に
堆積した土砂の痕跡

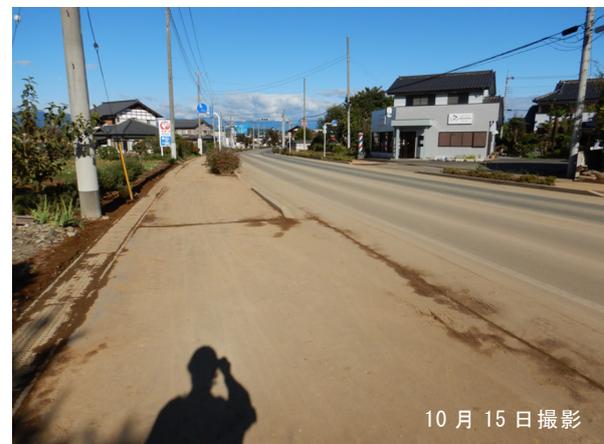
写真-6.4.16 県道の状況
