## 第6章

### 建築物Dに関する調査分析

## 6.1 検討目的と方法

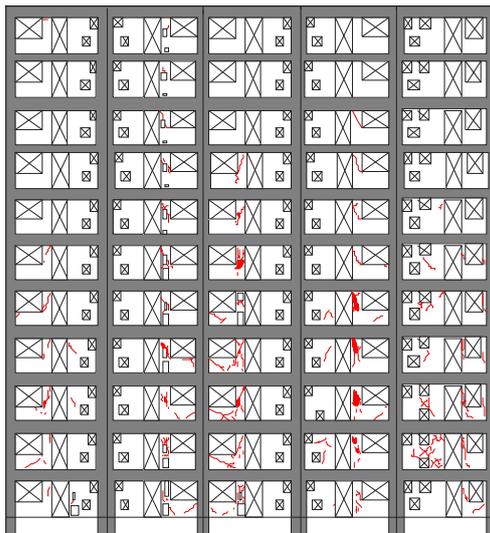
図 6.3.2 建物D-1 ひび割れ図

共用廊下側非耐力壁についてクラックスケールで記録した最大ひび割れ幅および目視・写真で記録したコンクリートの剥落の有無、それらの結果に基づいて判定した損傷度を図6.3.1に示す。また、写真記録を基にして作成した共用廊下側構面の全住戸ひび割れ図を図6.3.2、図6.3.3に示す。

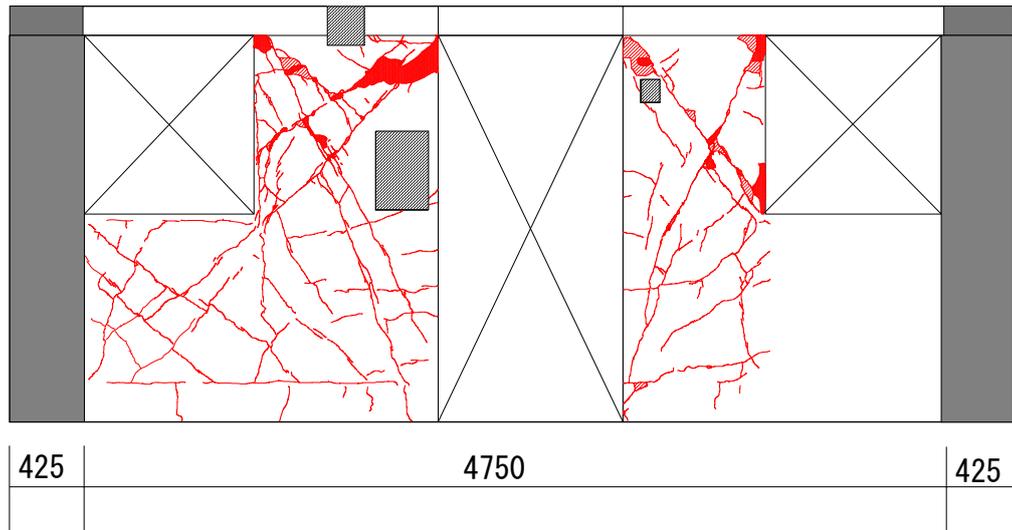
図6.3.4 109号室ひび割れ図

OHPシートを使用した詳細なひび割れ計測によって得られた記録に基づき作成したひび割れ図の例を図6.3.4～図6.3.9に示す。黒斜線部分は設備機器、赤く塗りつぶした部分は剥落、赤斜線部分はうき、黄色部分は補修済み箇所とする。
