5.2 木造建築物の被害

5.2.1 木造建築物の悉皆調査

5.2.2 木造建築物の被害

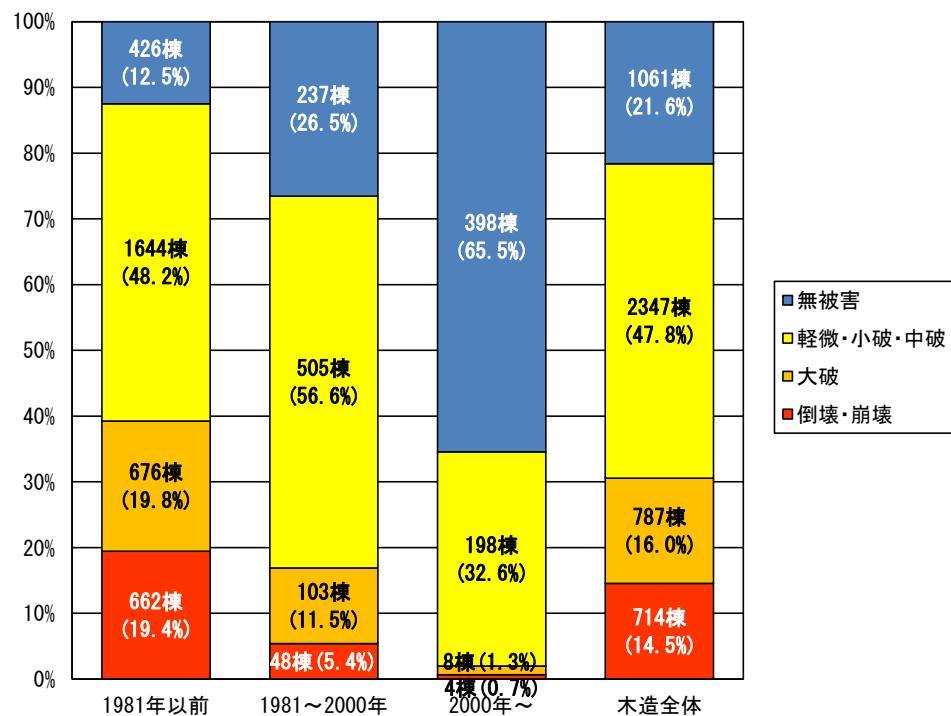
図 5.2.1-2 に木造の年代ごとの被害状況を示したが、新耐震以前の木造の倒壊・崩壊は 19.4%、新耐震以降 2000 年改正以前の木造の倒壊・崩壊は 5.4%、2000 年改正以降の木造の倒壊・崩壊は 0.7%（608 棟のうち 4 棟）であった。

図 5.2.1-2 木造の建築時期別の被害状況

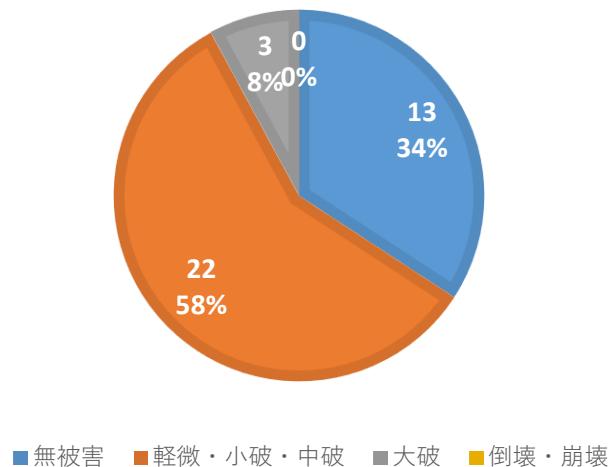
表 5.2.1-10 および図 5.2.1-22 に耐震改修を行った旧耐震基準の木造建築物のうち、建築学会の悉皆調査において被害レベルが確認された 38 棟の被害状況を示す。無被害が 13 棟（34%）、軽微から中破までが 22 棟（58%）、大破が 3 棟（8%）であり、倒壊・崩壊した建築物は確認されなかった。

図 5.2.1-22 耐震改修を行った旧耐震基準の木造建築物で被害レベルが確認できた 38 棟の被害状況

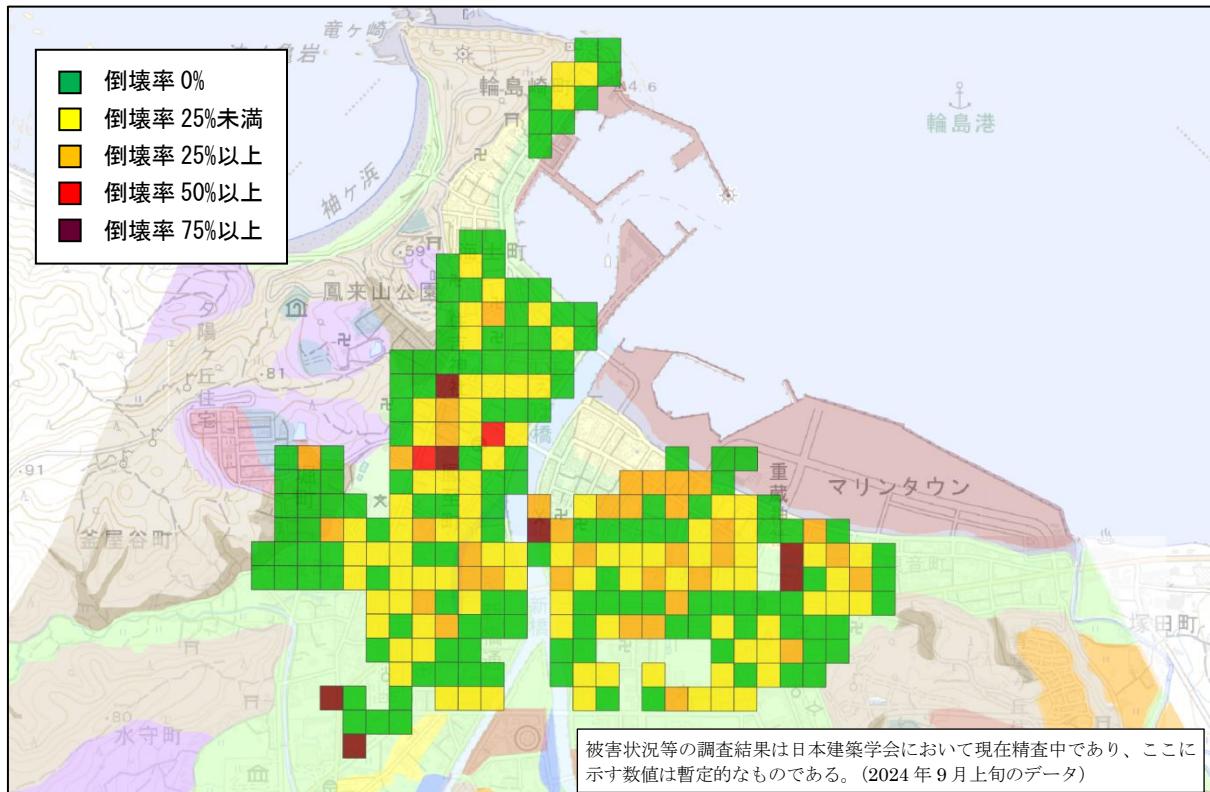
図 5.2.1-23 に輪島市河井町におけるメッシュごとの倒壊率（＝メッシュエリア内の倒壊・崩壊の建築物の数／メッシュエリア内の全建築物数、以下同じ）と地形図の関係を、図 5.2.1-24 に倒壊建物が存在するエリアと地形図（国土地理院地図を編集、以下同じ）の関係を示す。メッシュは総務省基準地域メッシュを東西方向は 20 分の 1、南北方向は 16 分の 1 した区分（＝約 55×58 m）とした。倒壊率については特に傾向はみられなかつたが、倒壊した建物が氾濫平野や砂州・砂丘に分布していることが確認できる。

図 5.2.1-23 輪島市河井町付近における倒壊率の分布と地形図の関係
(地形分類図凡例 https://www.gsi.go.jp/bousaichiri/lfc_index.html)

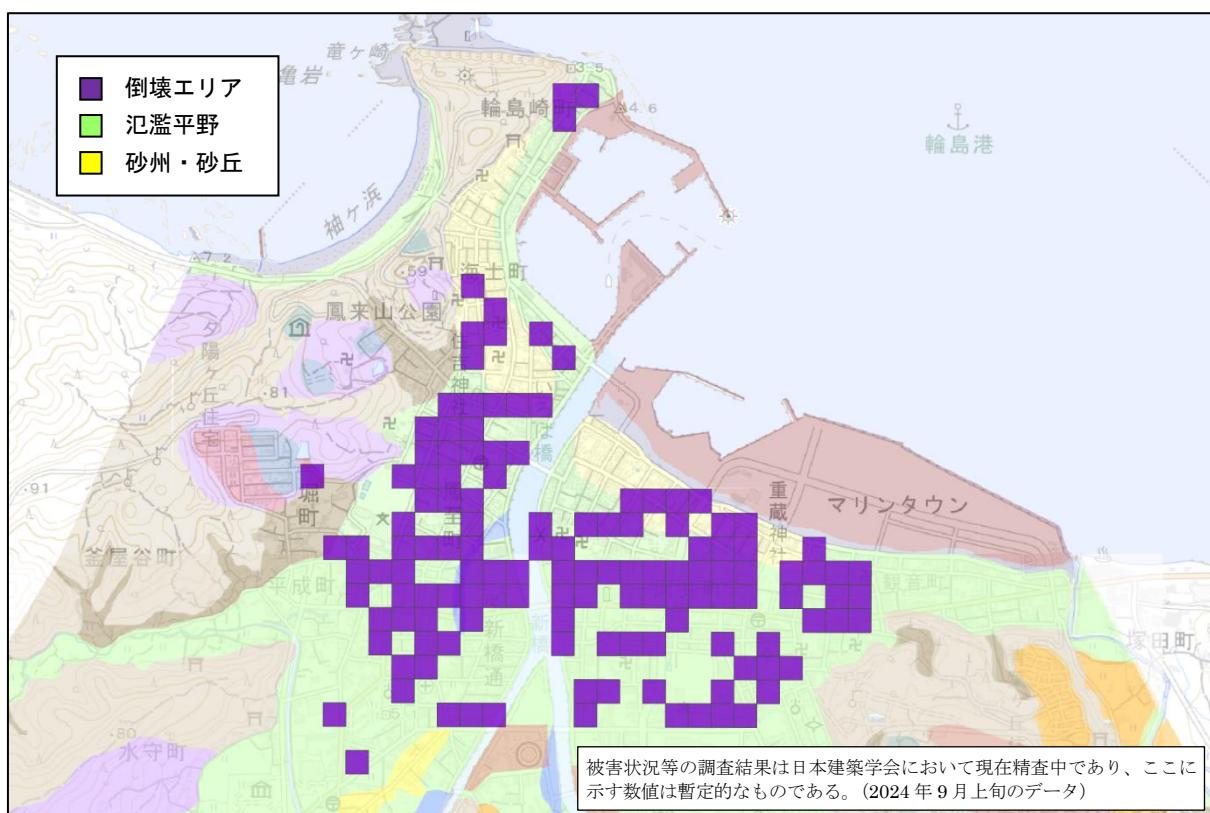
図 5.2.1-24 輪島市河井町付近における倒壊建物が存在するエリアと地形図の関係

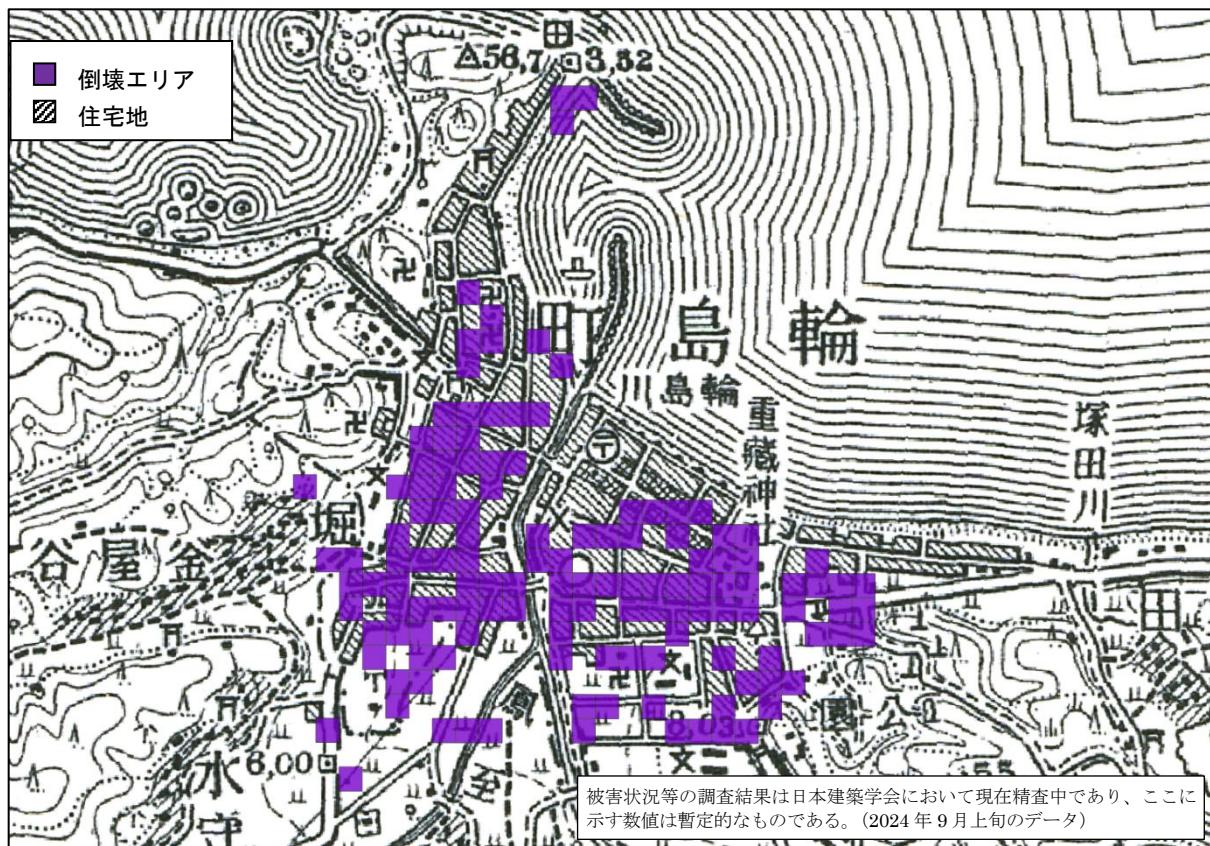
図 5.2.1-25 に 1936 年の地形図と倒壊建物が存在するエリア、図 5.2.1-26 に 1936 年の地形図と倒壊率 0% のエリアを重ねあわせた図を示す。鳳至地区の西側（堀町・釜屋谷町）では倒壊率 0% のエリアが多いことが確認できる。

図 5.2.1-25 輪島市河井町付近における 1936 年の地形図と倒壊建物が存在するエリア

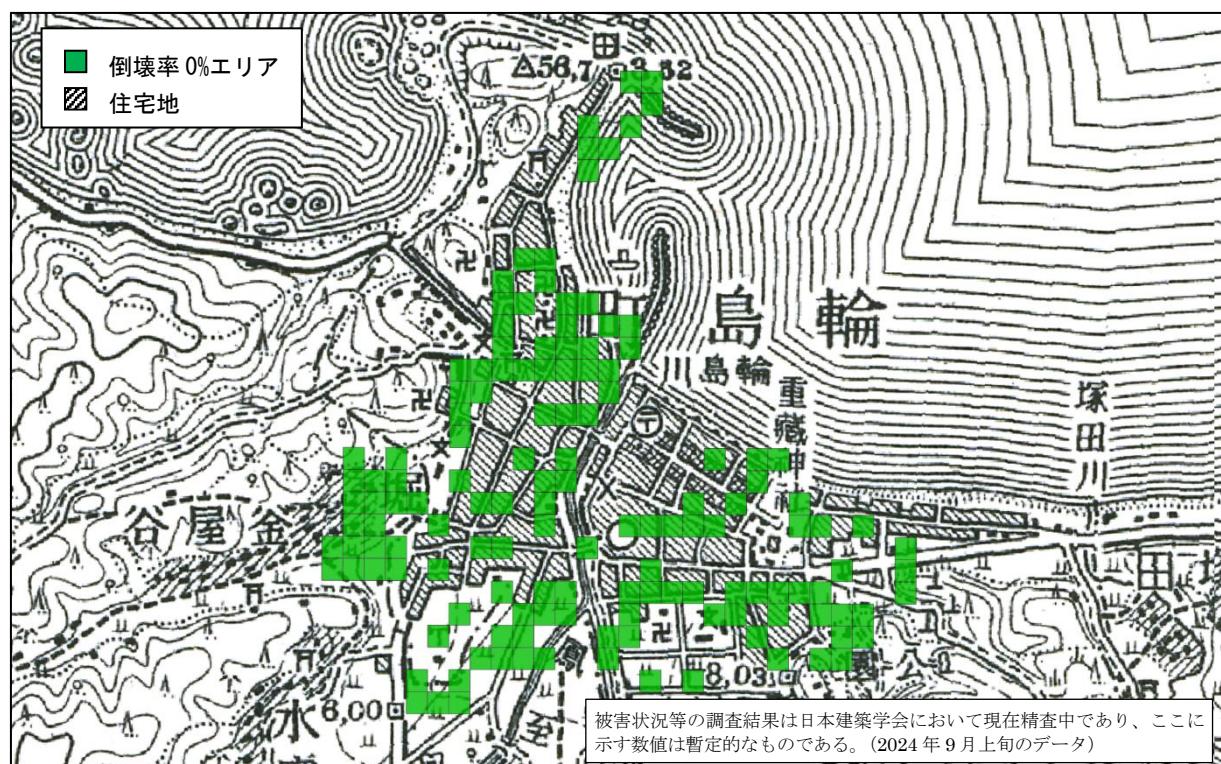
図 5.2.1-26 輪島市河井町付近における 1936 年の地形図と倒壊率 0% のエリア

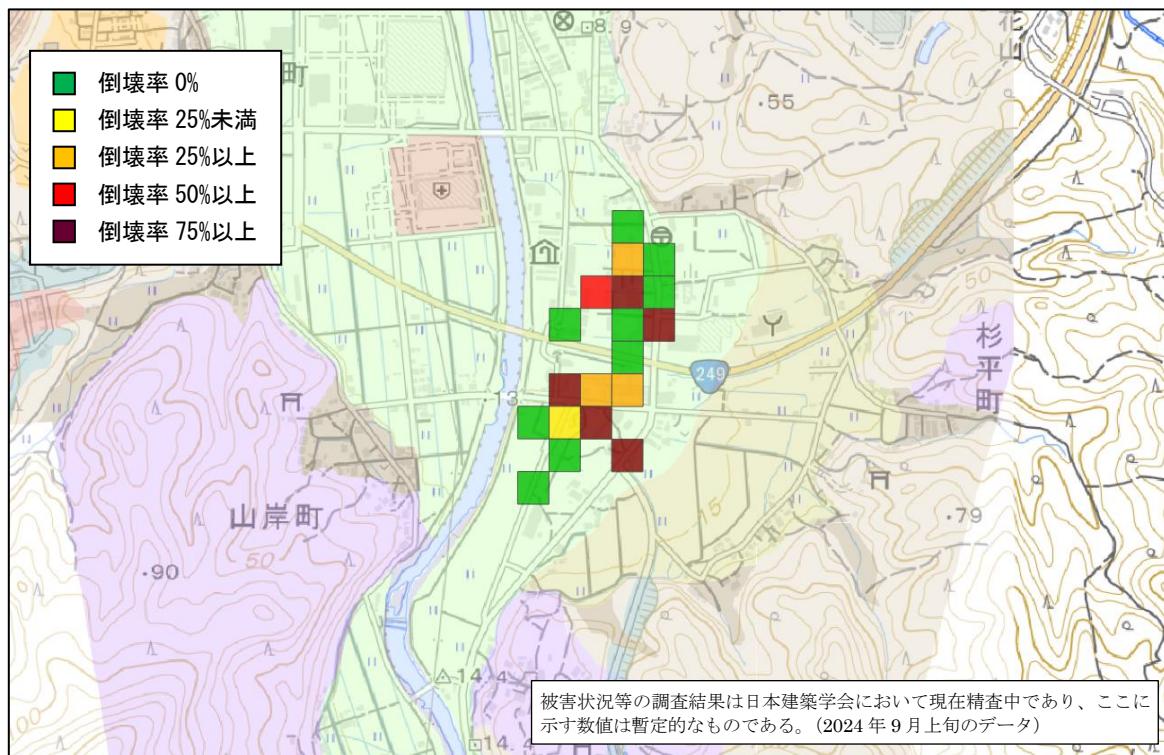
図 5.2.1-27 に輪島市横地町周辺におけるメッシュごとの倒壊率と地形図の関係を、図 5.2.1-28、5.2.1-29 に倒壊率と 1936 年および現在の地形図の関係を示す。調査地域は氾濫平野に属するが、倒壊率との相関関係は明確ではなかつた。一方、1936 年の地形図を見ると旧鉄道の線路が河原田川の東側にあり、その周辺で被害が大きいようにも観察された。

図 5.2.1-27 輪島市横地町付近における倒壊率の分布と地形図

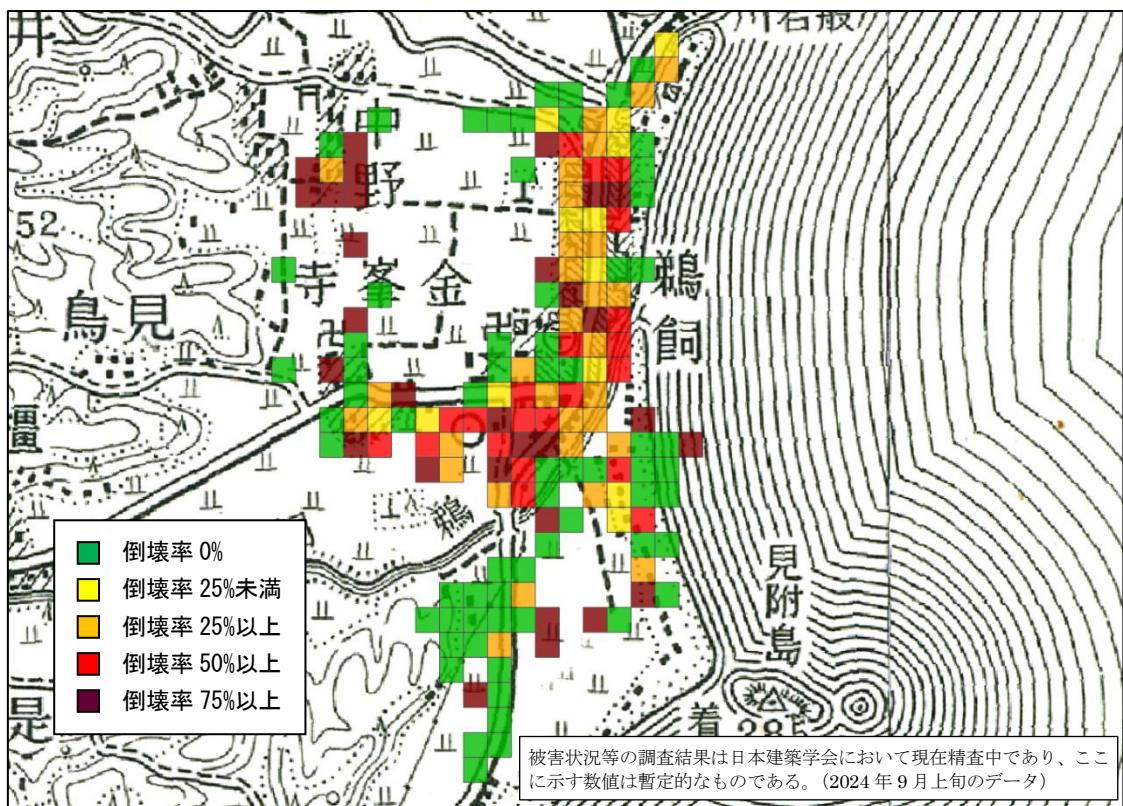
図 5.2.1-32 に宝立町鶴飼におけるメッシュごとの倒壊率と地形図（1936 年）の関係を、図 5.2.1-33 に旧耐震の建物の分布と地形図（1936 年）の関係を示す。内浦街道沿いの倒壊率が高いことや旧耐震の建物が集中していることが確認できる。

図 5.2.1-32 宝立町鵜飼地区における 1936 年の地形図と倒壊率の分布

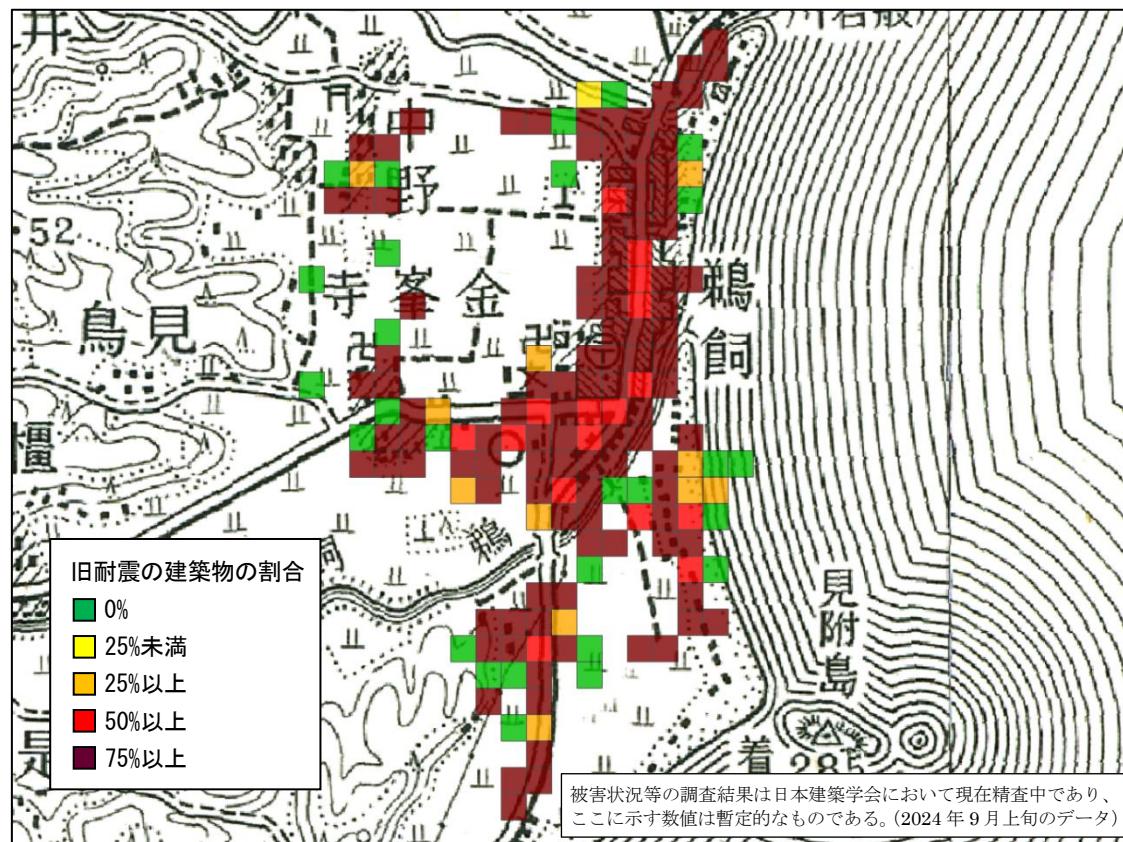
図 5.2.1-33 宝立町鵜飼地区における 1936 年の地形図と旧耐震の建物の分布

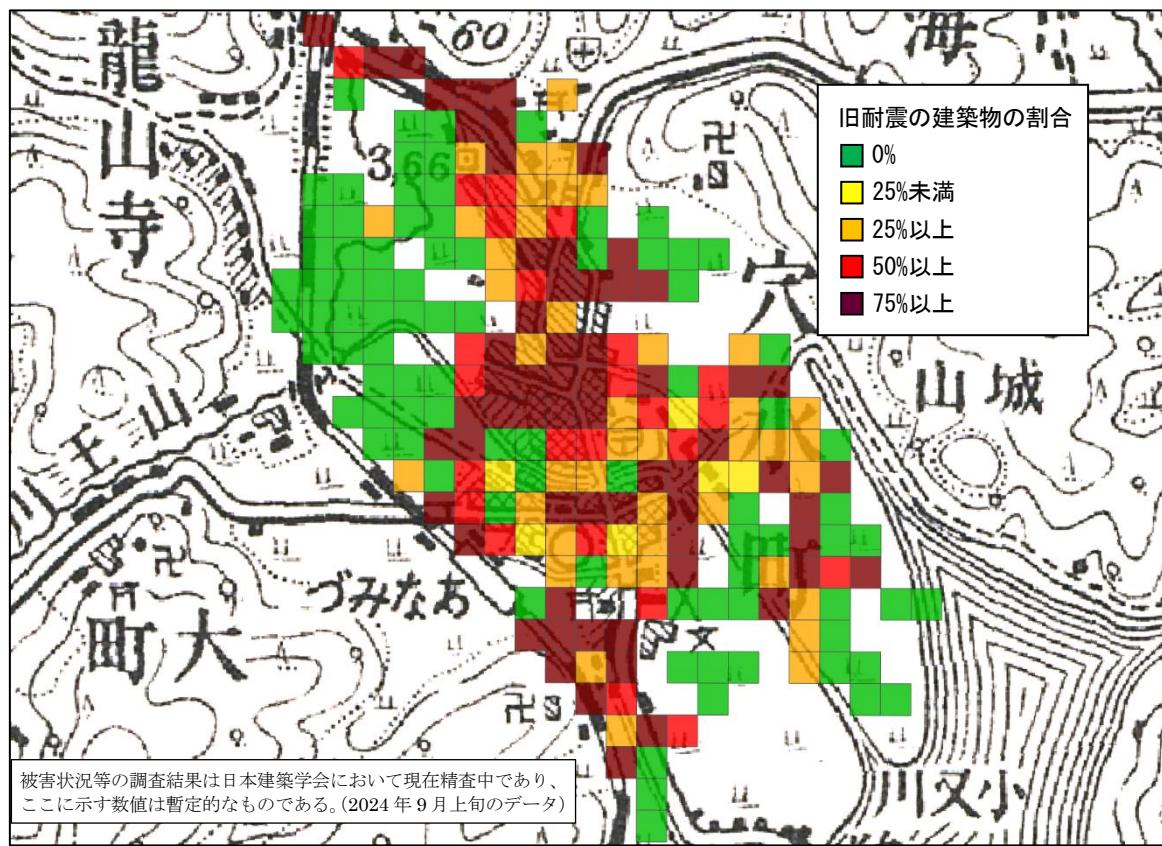
図 5.2.1-34、図 5.2.1-35 に鳳珠郡穴水町におけるメッシュごとの倒壊率と地形図（1936 年、現在）の関係を、図 5.2.1-36 にメッシュごとの倒壊率と旧耐震の建物の分布を示す。旧市街地に倒壊建物が多く分布しており、旧市街地の倒壊率が周辺地区に比べ高いことが確認できる。

図 5.2.1-36 凤珠郡穴水町における 1936 年の地形図と旧耐震の建物の分布

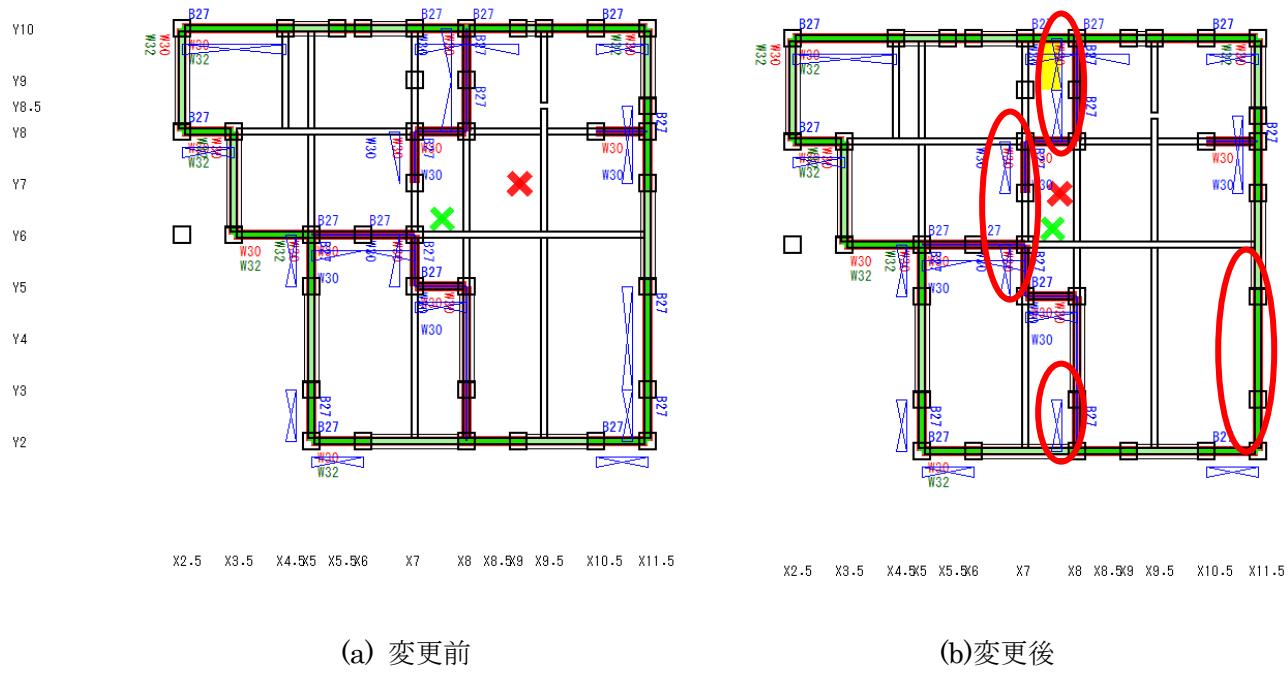
B の 1FY 方向の壁配置を図 5.2.1-44 のように変更し、偏心率を $0.35 \rightarrow 0.04$ に改善したモデルについて 2)と同じ地震動で時刻歴応答解析を行った。表 5.2.1-21 および表 5.2.1-22 に解析結果の層間変形を示す。JMA 輪島、K-NET 輪島とともに 1.3 倍の振幅で倒壊する結果となった。

図 5.2.1-44 変更前後の図面

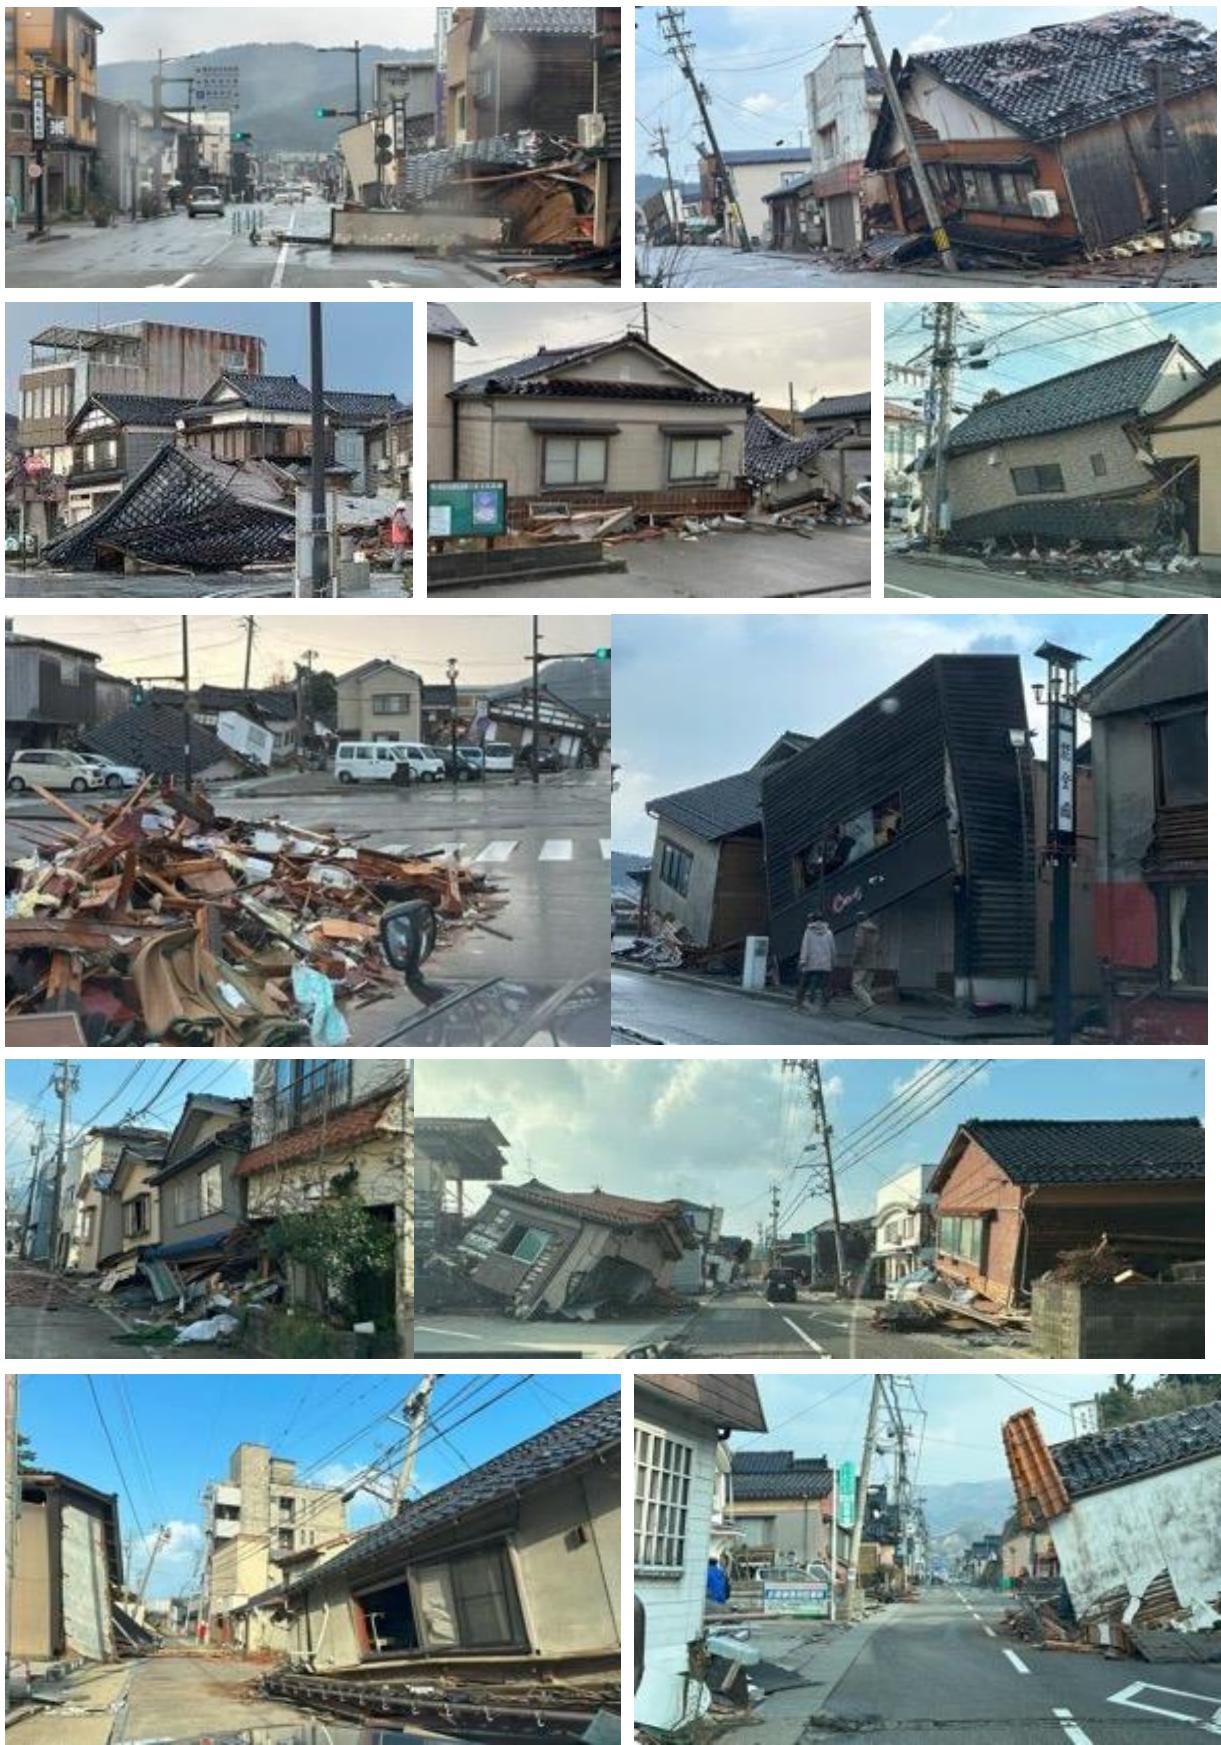
輪島市河井町では、多くの木造家屋が倒壊（写真5.2.2-1）や一部は安全限界変形（大地震時に建物が崩壊せず、人命などの安全を確保できる限界の変形）を超えるような大きな残留変形がある（写真5.2.2-2）などの甚大な被害を受けていた。無被害の家屋は、2007年地震（平成19年（2007年）能登半島地震をいう。以下、同じ。）^{5.2.2-2)}以降建築の新しいもの（写真5.2.2-3）に限られている可能性がある。それ以前の建築とみられるものにも無被害か被害軽微と見受けられるもの（写真5.2.2-4）があった。比較的、道路側の開口が小さく、道路に面した前面に壁があることがその一因となったと推測される。その他、地盤崩壊による被害のあるもの（写真5.2.2-5）や屋根だけ崩壊する希有な破壊形態（写真5.2.2-6）、鉄骨造にもたれて倒壊を免れている例（写真5.2.2-7）などがあった。

写真5.2.2-1 輪島市河井町の倒壊家屋群

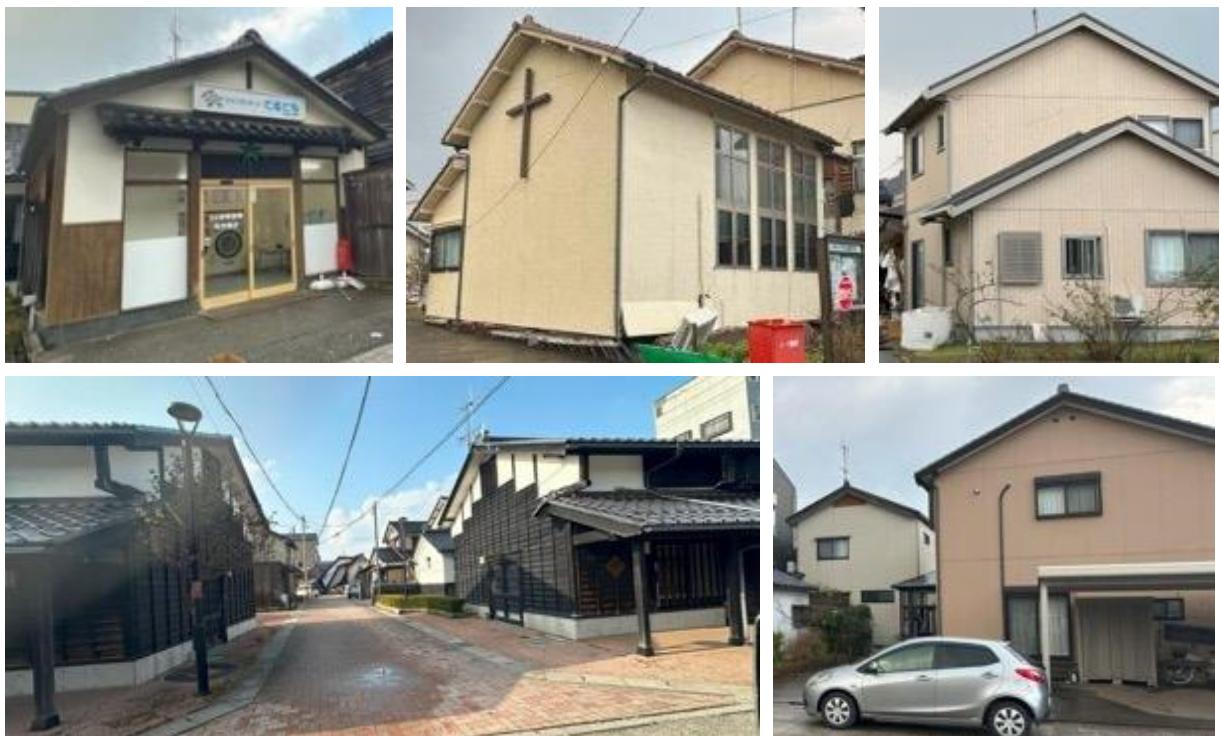
写真5.2.2-3 無被害、又は被害軽微に見受けられる平屋や比較的新しい木造家屋

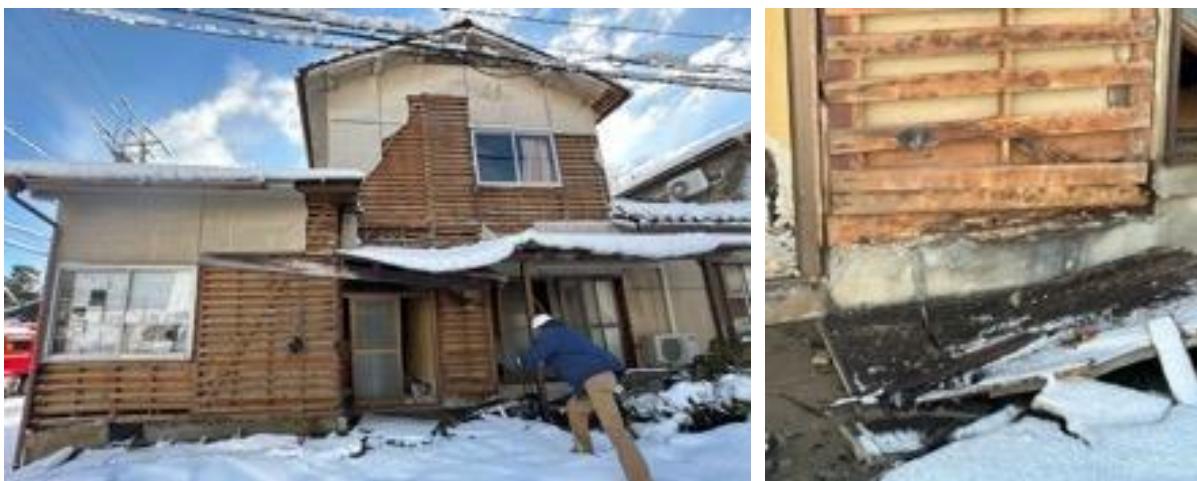
門前町門前（同走出を含む）では、多くの木造家屋が被害を受けている。この地区は店舗併用住宅が多く、そのため接道面の開口が大きく、層崩壊しているもの（写真 5.2.2-13）が多数ある。2007 年地震で被害が軽微であった家屋が、倒壊や安全限界変形を超えるような大きな残留変形を有する（写真 5.2.2-14）などの被害を受けたと見受けられる。築年数が浅く、2007 年地震以降に建築したと見受けられる家屋は概ね無被害、又は被害軽微（写真 5.2.2-15）である一方で、築年数が比較的古そうに見える割に被害が軽微なもの（写真 5.2.2-16）も見られた。モルタル外壁が大規模に剥落した事例も確認され、土台部分には腐朽がみられた（写真 5.2.2-17）。

写真5.2.2-17 モルタル外壁が大規模に剥落した住宅とその土台の腐朽

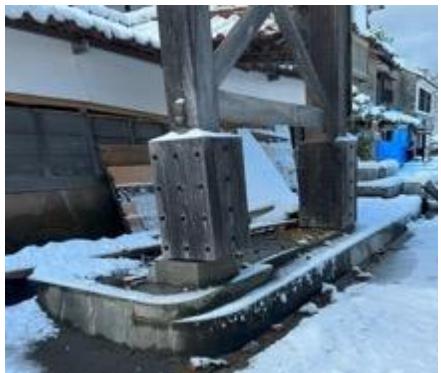
総持寺の被害（写真 5.2.2-18）は 2007 年地震時より大きく、山門の脚部の移動、塀の倒壊、社務所の傾斜、芳春院の倒壊などが確認された。2007 年地震時に倒壊した手水処は再建されていたが、今回も倒壊していた（写真 5.2.2-19）。

a) 山門の脚部の移動

写真5. 2. 2-18 総持寺の被害

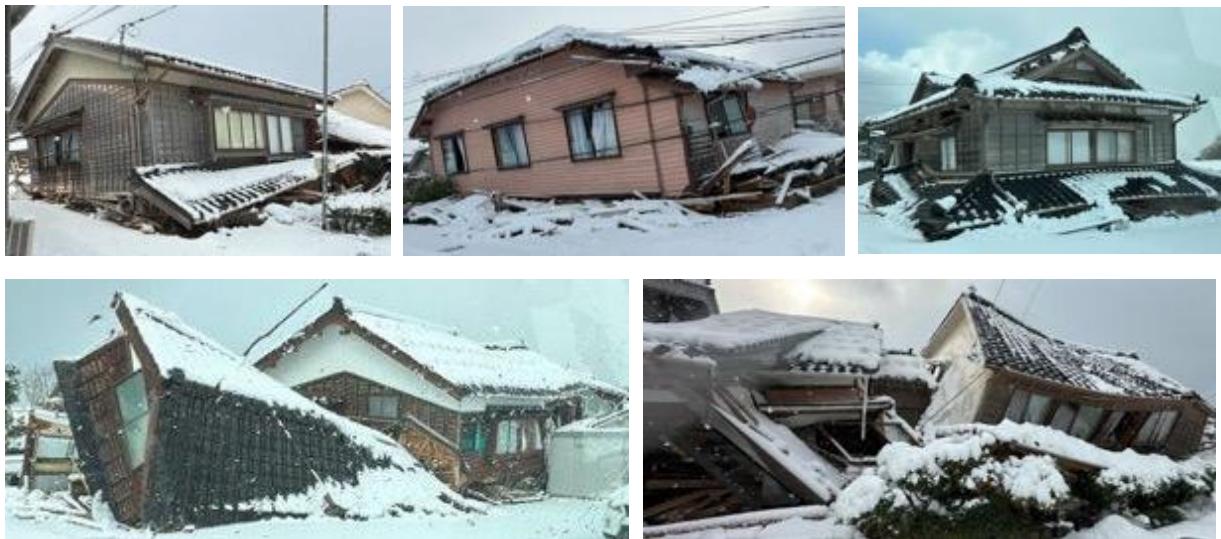
門前町道下（同館を含む）でも、多くの木造家屋が大きな被害を受け、2007 年地震で被害が軽微であった家屋が倒壊（写真 5.2.2-20）や大きな残留変形を有するなど（写真 5.2.2-21）の被害を受けたと見受けられた。2007 年地震の被災後に建てられたと思われる比較的築年数の浅い家屋（写真 5.2.2-22）は、無被害であるように見受けられた。しかし、建築年が古い家屋でも、被害軽微に見えるもの（写真 5.2.2-23）もあった。なお、噴砂痕が積雪の隙間から確認できた。

写真5.2.2-20 門前町道下・館の倒壊家屋群

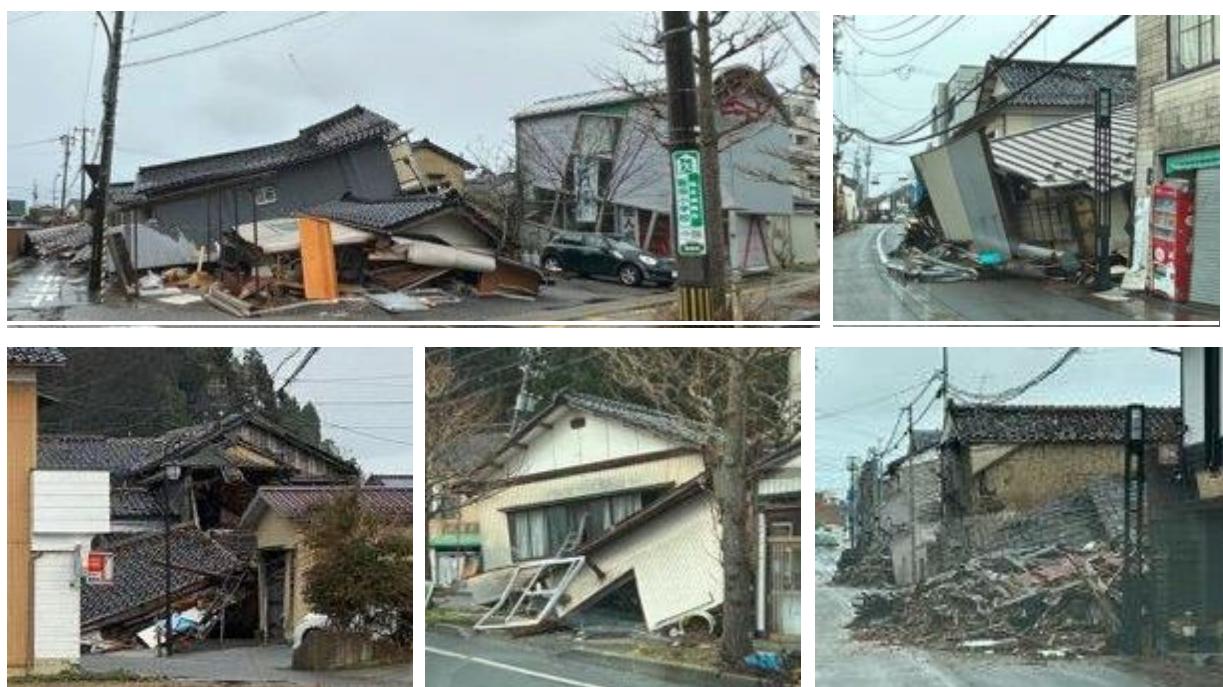
珠洲市役所付近（写真 5.2.2-28）及びそれ以外の地域（写真 5.2.2-29）（写真 5.2.2-30）で、倒壊した家屋や残留変形が大きな家屋が複数確認された。一方、築年数が浅く無被害か被害軽微のもの（写真 5.2.2-31）や建築年が古いと見られる割に被害が軽微であるもの（写真 5.2.2-32）なども散見された。

写真5.2.2-28 珠洲市役所近辺で倒壊した木造家屋群（珠洲市飯田町）

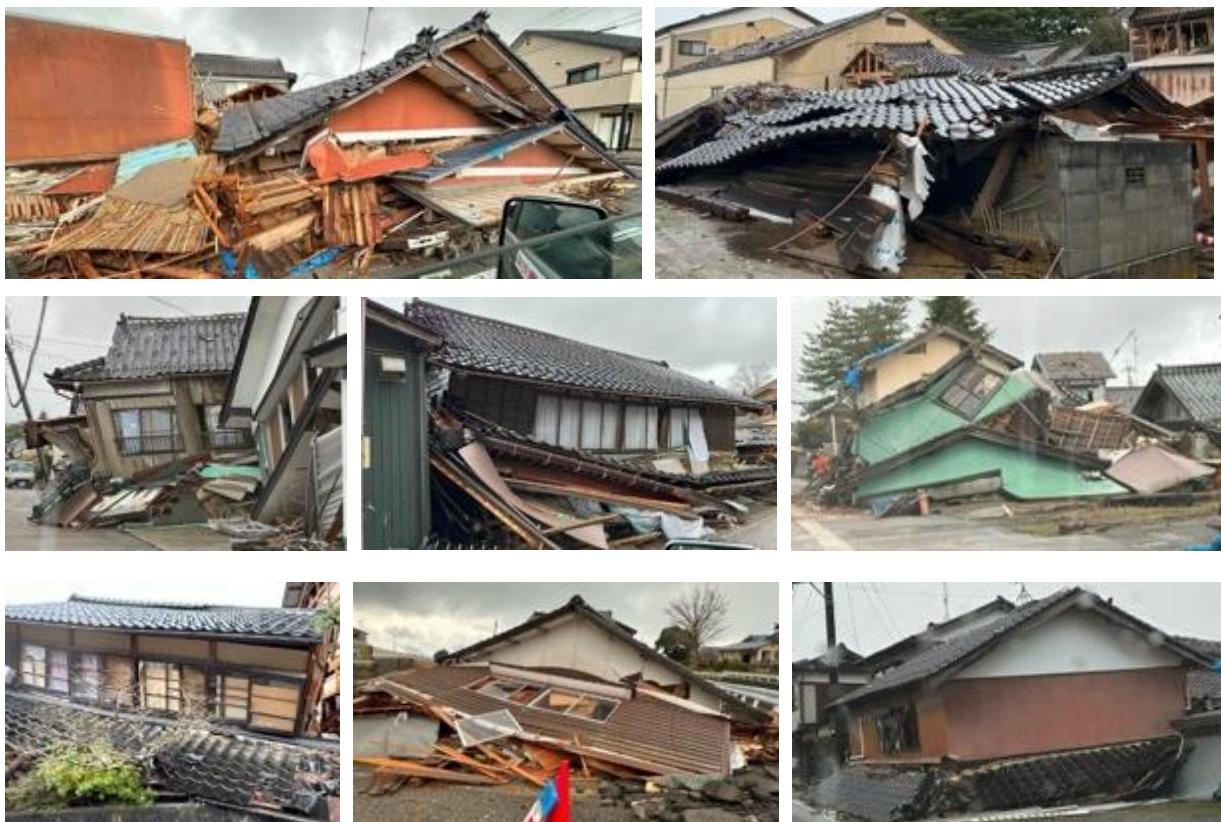
2023 年地震（令和 5 年（2023 年）5 月 5 日の石川県能登地方を震源とする地震をいう。以下、同じ。）に倒壊を含む被害が多かった正院町正院では、2023 年地震時よりも圧倒的に多い倒壊（写真 5.2.2-33）が確認され、大きな残留変形がある家屋（写真 5.2.2-34）も 2023 年地震時よりかなり多かった⁵⁻²⁻³⁾。これに対して、仕上材の種類やその外観上の汚損がほとんど無いことから 1981 年の新耐震基準施行後の建築であるとみられる木造家屋（写真 5.2.2-35）は外観上無被害であった。

写真5.2.2-33 珠洲市正院町正院で倒壊した木造家屋

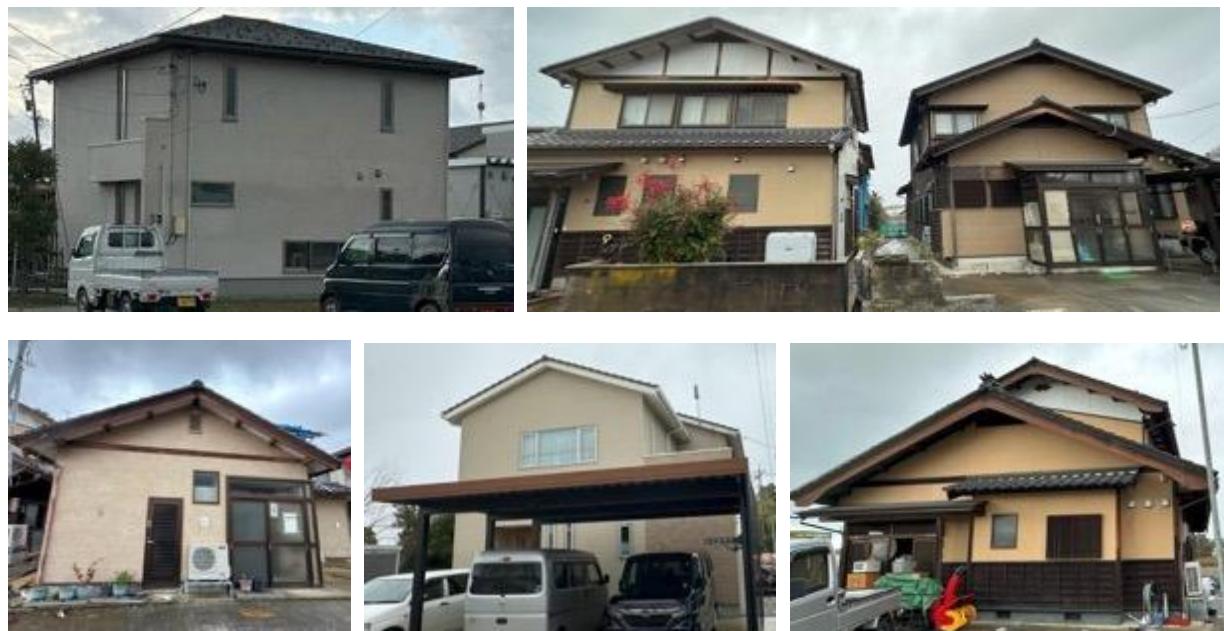
写真5.2.2-35 新耐震基準施行後の建築とみられる無被害又は被害軽微の家屋

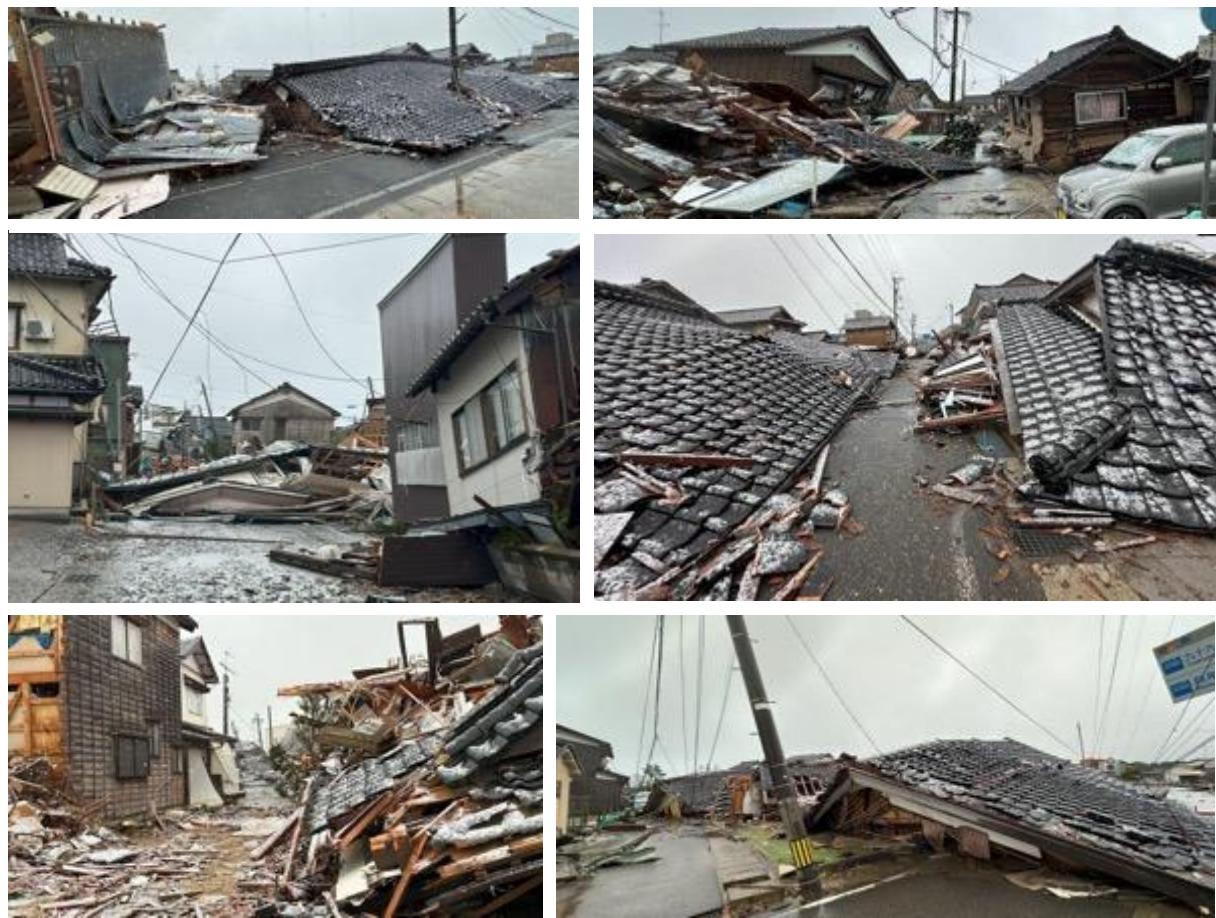
宝立町鶴飼では、ほとんどの木造家屋が倒壊（写真 5.2.2-36）や残留変形が大きい（写真 5.2.2-37）などの被害を受けていた。倒壊家屋による道路閉塞（写真 5.2.2-38）が各所に見られ、一部アクセスできない家屋もあった。しかし、2000 年以降の建築と分かるような木造家屋で、構造的に無被害と見受けられるもの（写真 5.2.2-39）も散見された。なかには比較的築年数が古いと推測されるものの、被害が軽微なもの（写真 5.2.2-40）もあった。

写真5.2.2-38 各所に見られた倒壊家屋による道路閉塞（珠洲市宝立町鶴飼）

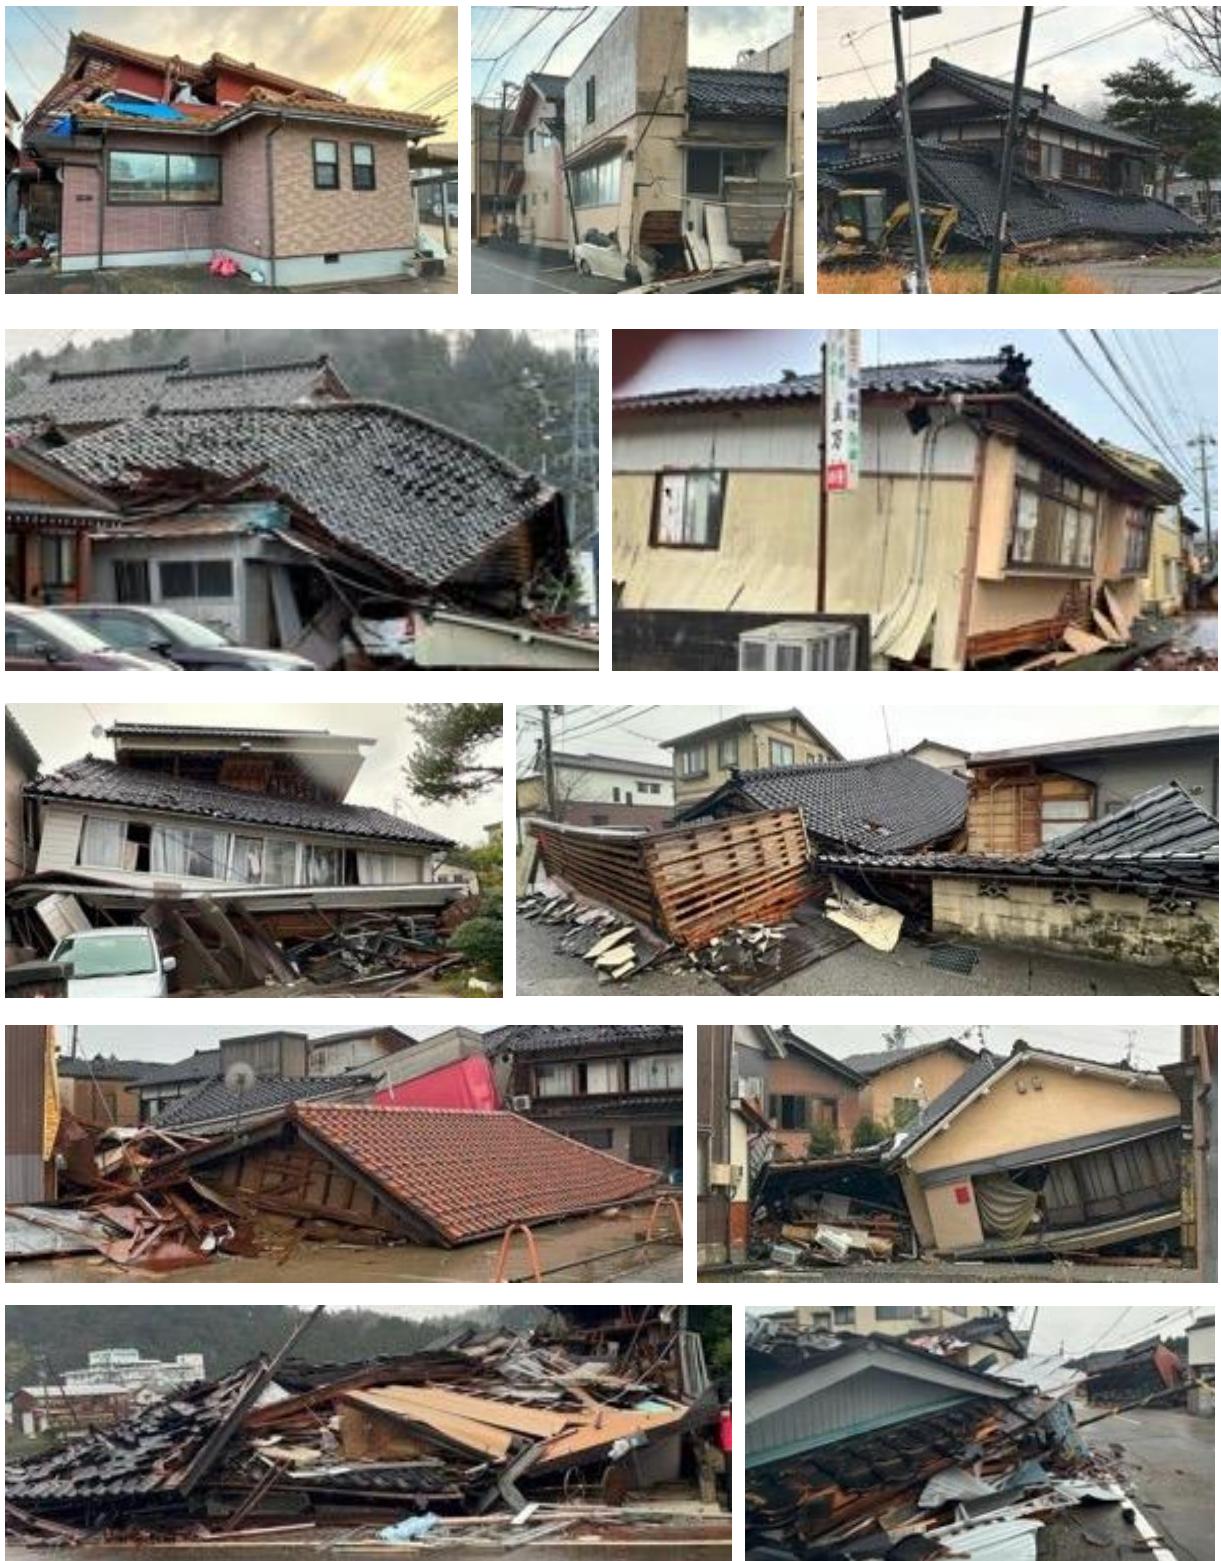
写真5.2.2-58 穴水町大町の倒壊家屋群

穴水町大町付近の中心市街地では、このエリアの木造家屋のほとんどが倒壊（写真 5.2.2-58）や残留変形がある（写真 5.2.2-59）などの被害を受けていた。比較的築年数の浅い木造家屋で、構造的に無被害と見受けられるもの（写真 5.2.2-60）も散見された。このうち、写真 5.2.2-60 の左の住宅は隣接家屋の倒壊により応急危険度判定で「危険」と判定されていた。河岸沿いの地震計の位置（写真 5.2.2-

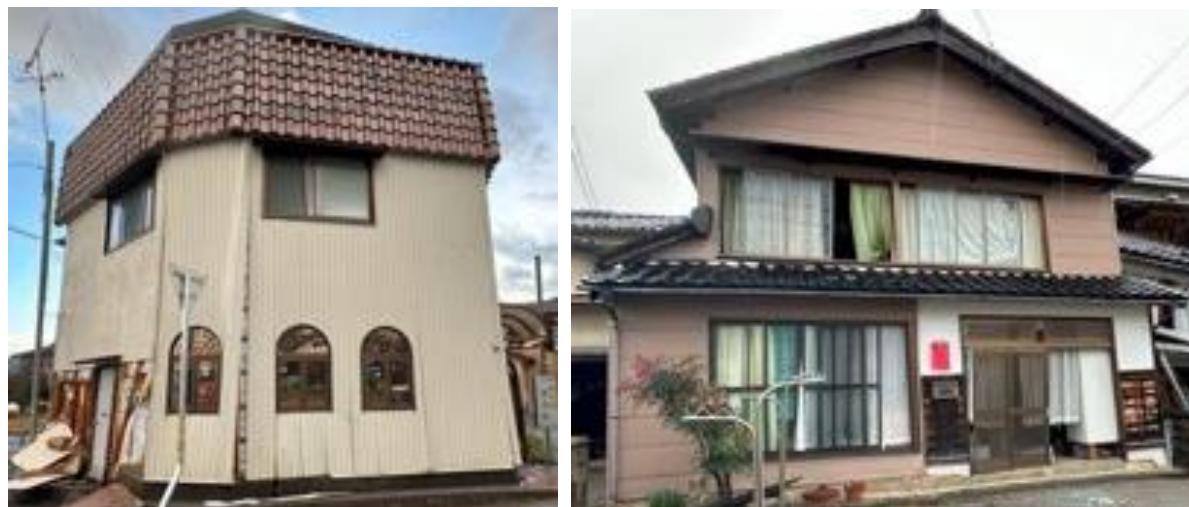
写真5.2.2-59 残留変形がある家屋（穴水町大町）

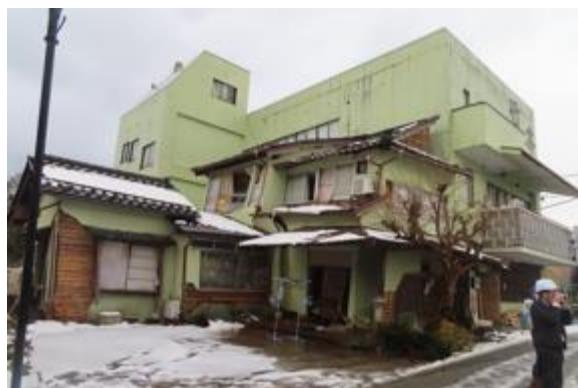
写真5.2.2-62 2階が損傷した木造住宅

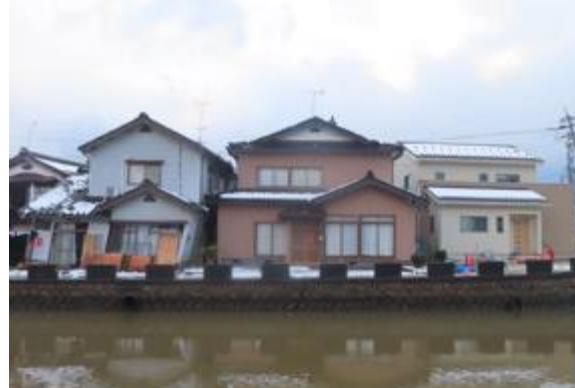
穴水町川島（調査範囲を図 5.2.2-3 に示す）の木造建築物の被害を写真 5.2.2-62～5.2.2-65 に示す。建築年代の古い木造住宅で多数の倒壊や大きな損傷が確認された。写真 5.2.2-63 のように、大きく傾斜した木造住宅に隣接して外観上損傷が軽微と思われる建築年代が比較的古いと考えられる木造住宅や比較的新しい木造住宅も確認できた。

写真5.2.2-63 大きく傾斜した木造住宅
(左)

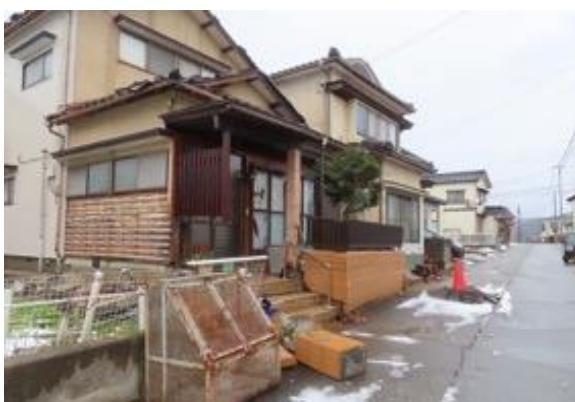
能登町宇出津（調査範囲を図 5.2.2-4 に示す）の木造建築物の被害を写真 5.2.2-68～5.2.2-69 に示す。建築年代の古い木造住宅で外壁の剥落や脱落、水平変形が確認された。

写真5.2.2-68 外壁が剥落した木造住宅

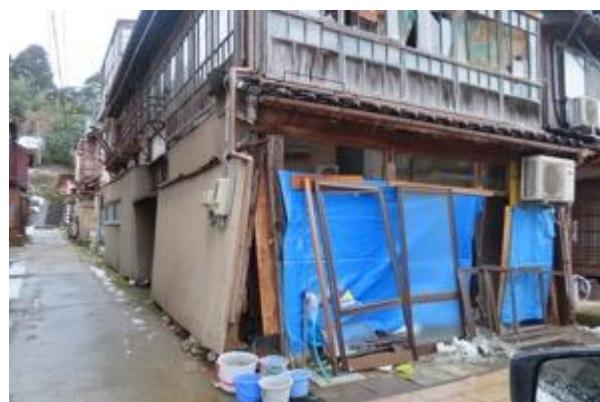
写真5.2.2-69 大きく傾斜した木造店舗併用住宅

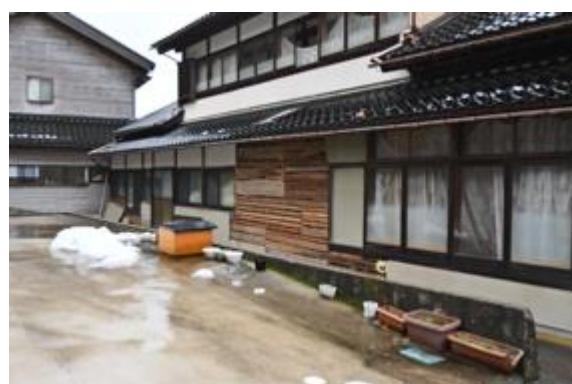
写真5.2.2-75 外壁の剥落した木造住宅

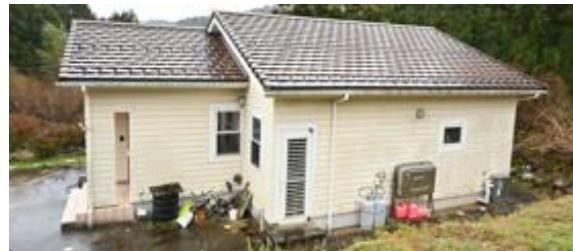
今回の調査範囲内の建築年を特定可能な枠組壁工法住宅の写真 5.2.2-84～5.2.2-87 に示す。いずれも軽微な損傷であるか損傷が確認できなかった。

写真5.2.2-84 珠洲市野々江町の3階建枠組壁工法住宅の窓周囲のひび割れ
(2004年竣工)
