5.2 木造建築物の被害

5.2.1 木造建築物の悉皆調査

5.2.2 木造建築物の被害

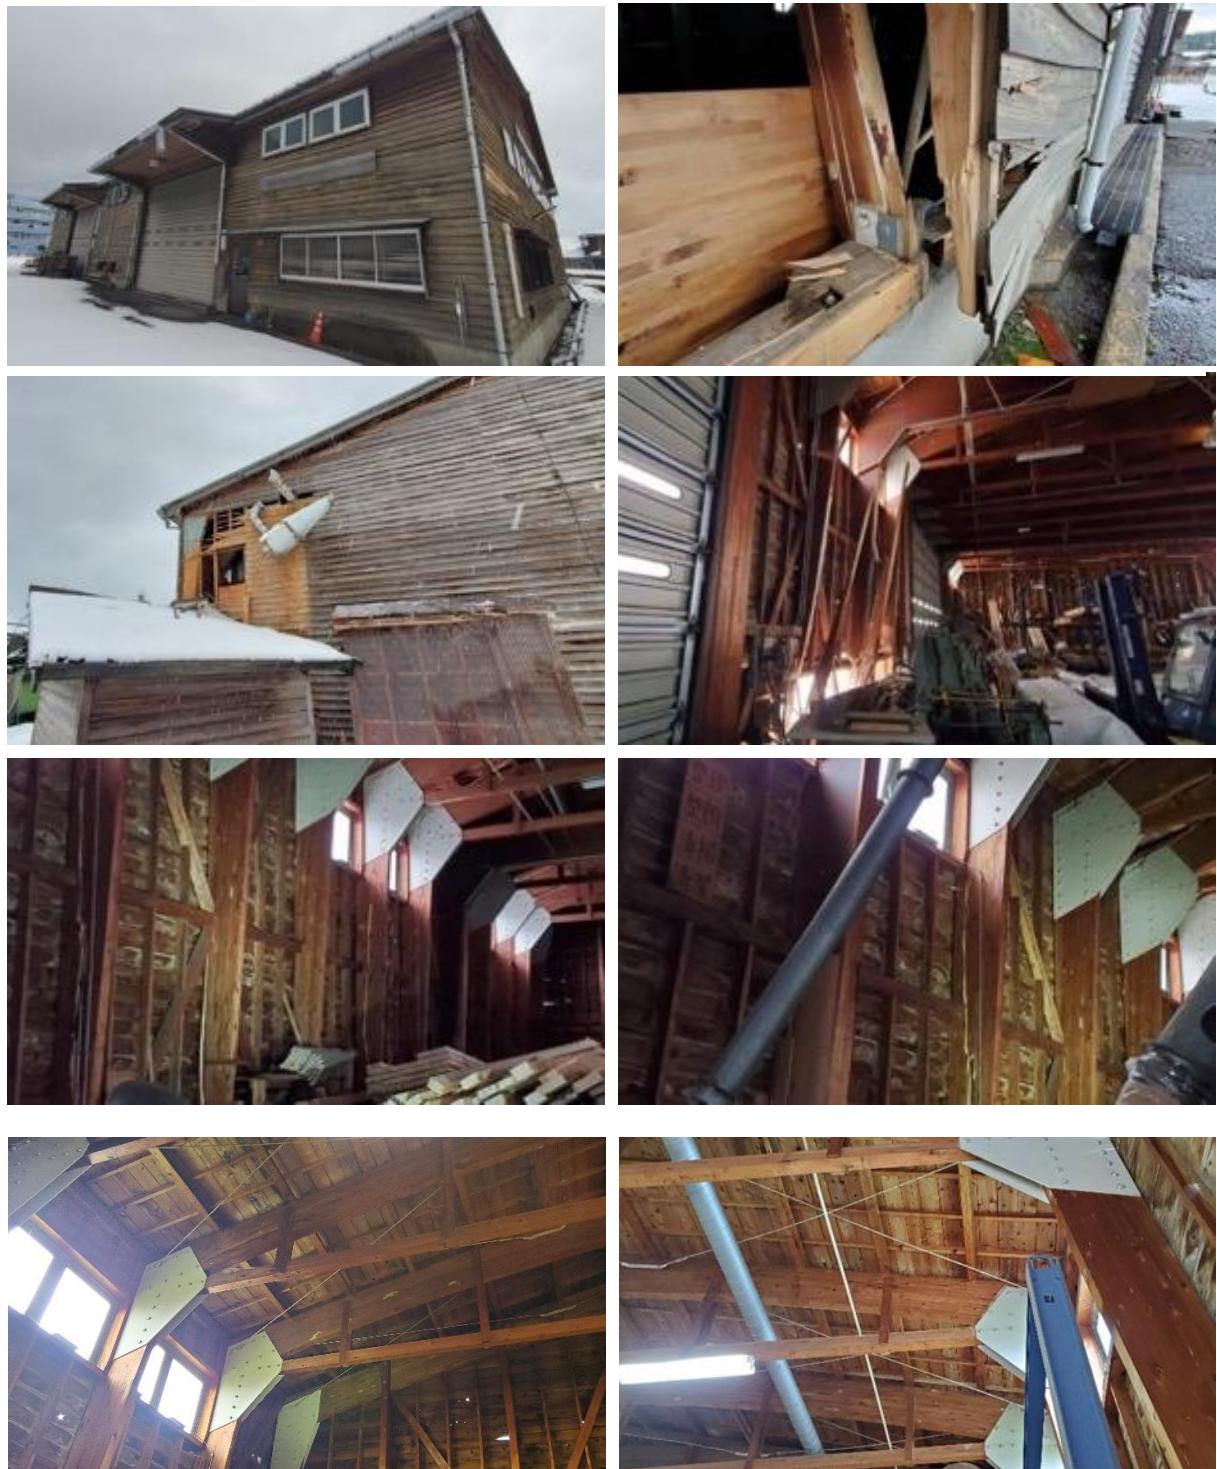
一方、1980 年代に建てられたと推定される輪島市の工場建築 G（写真 5.2.2-94、図面を図 5.2.2-8 に示す）は、柱の割裂と踏み外し、筋かいの外れ、湾曲梁の割れなどを伴う大きな被害を受けていたが、残留変形はないようであった。また、2004 年竣工の輪島市門前町の教育施設 H（写真 5.2.2-95、図面を図 5.2.2-9 に示す）は、外観から確認した限りで、柱脚部分の基礎立上りの割れ、玄関下屋根部の方杖の外れ、火打ちの落下が確認された。

写真5.2.2-94 輪島市の工場建築 G

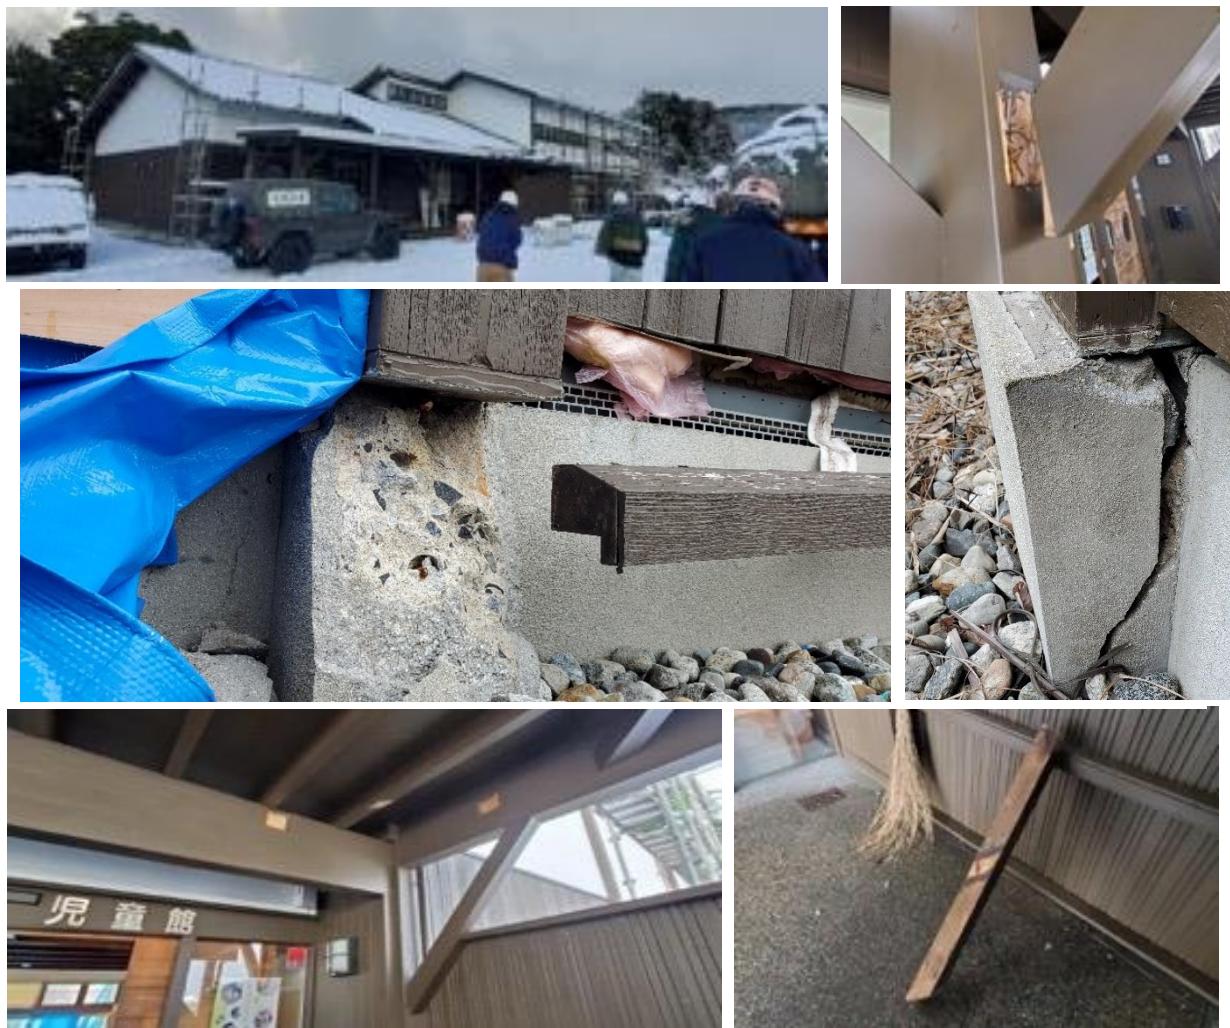
写真5.2.2-95 輪島市門前町の教育施設 H (2004年竣工)
