5.4 基礎・地盤の被害

5.4.1 調査の目的と概要

建築物の基礎・地盤について、被害の概要を把握する目的で、①宅地の斜面崩壊（金沢市）、②液状化被害（内灘町・かほく市）、③鉄筋コンクリート造建築物等の傾斜・沈下被害（輪島市）、④杭の掘り出しに伴う調査（穴水町）等について、目視を中心とする調査を実施した。本節においては、既報5.4-1)及び追加調査の結果を示す。

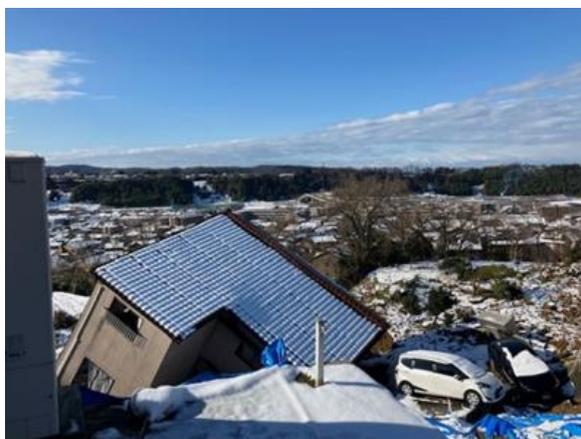
斜面崩壊が確認されたエリアは、当該造成宅地における外周道路の外側であり、斜面の下方に向かって住宅が大きく移動していた。崩壊した斜面の状況を写真 5.4.2-1（図 5.4.2-1 の撮影位置①）と写真 5.4.2-2（図 5.4.2-1 の撮影位置②）に示す。

写真 5.4.2-1 崩壊した斜面の状況①

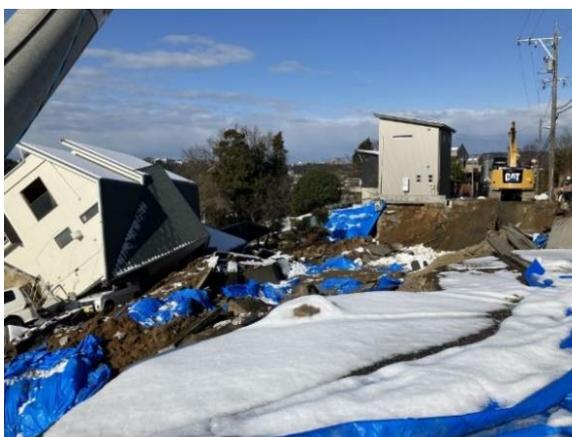
写真 5.4.2-2 崩壊した斜面の状況②

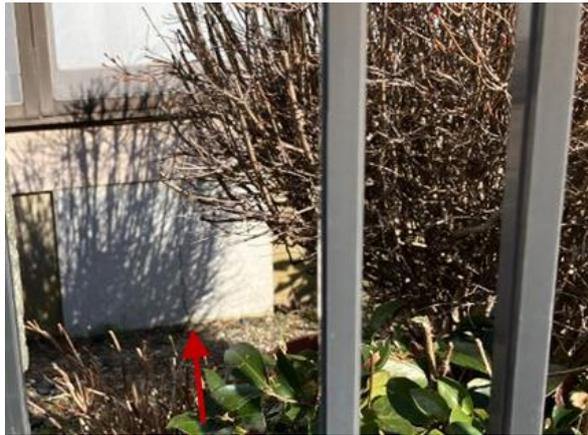
外周道路の内側に隣接する住宅の基礎の立上り部や、その敷地境界にあるブロック塀には、斜面の下方に開く方向にひび割れが生じていた。当該ブロック塀には、ひび割れの補修痕も確認された。これらの状況を写真 5.4.2-3、5.4.2-4 に示す。

写真 5.4.2-3 住宅の基礎立上り部のひび割れ

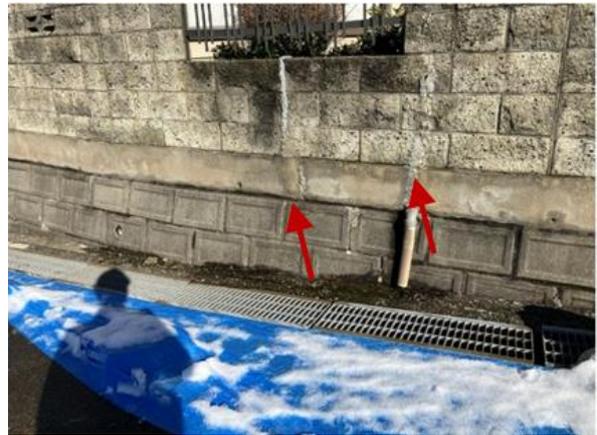
写真 5.4.2-4 ブロック塀のひび割れと補修痕

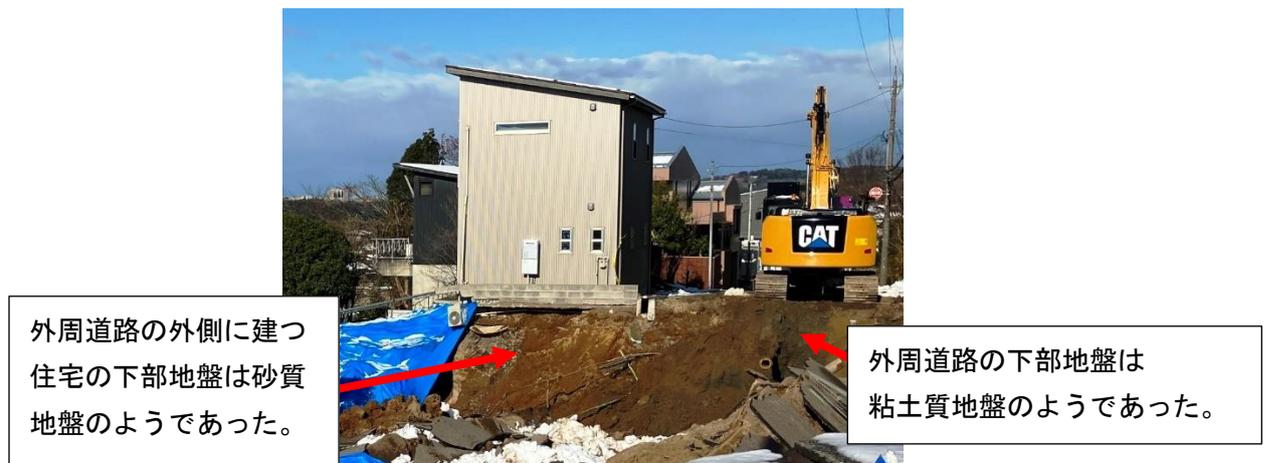
当該斜面崩壊エリアは、机上調査より、切土地であることが確認された。現地調査では、外周道路の下部地盤は灰色の粘土質地盤であるように、外周道路の外側に建つ住宅の下部地盤は茶色の砂質地盤であるように、それぞれ見受けられた (写真 5.4.2-5)。いずれにしても、急傾斜地崩壊警戒区域に指定されているほどの急斜面地であり、今回の地震動により斜面崩壊が生じたと推察される。

写真 5.4.2-5 斜面崩壊エリアの地表付近の状況 (写真 5.4.2-2 のアップ)

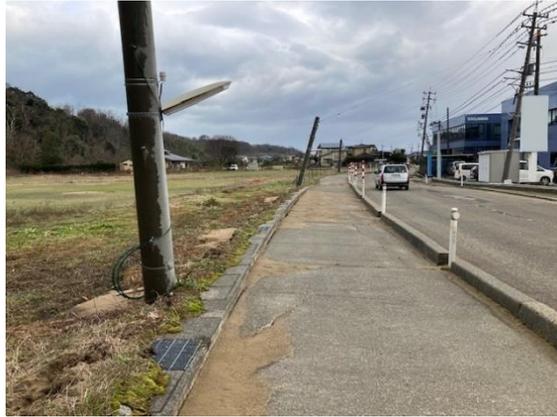
調査対象エリアの西側にある砂丘は標高が高く、参考文献 5.4-8 によれば、例えば、内灘町白帆台 2 丁目にある白帆台公園では標高 38m 程度であり、一方で、当該エリアの県道 8 号上は標高が 3m から 5m 程度と低く、かなりの標高差がある（写真 5.4.2-6）。調査対象エリアは砂丘に隣接しており、砂丘から地下水が流れ込み易いため、地下水位が高いと推察される。

写真 5.4.2-6 県道 8 号の状況 (写真左側が砂丘であり、県道 8 号沿いは砂丘に隣接する低地)

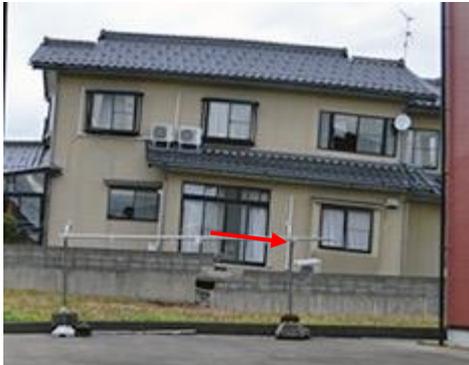
i) 側方流動による住宅の傾斜と擁壁の亀裂

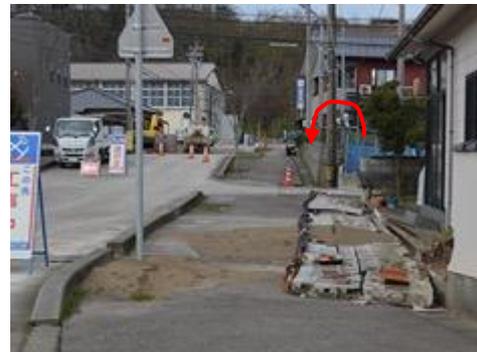
j) 擁壁の転倒

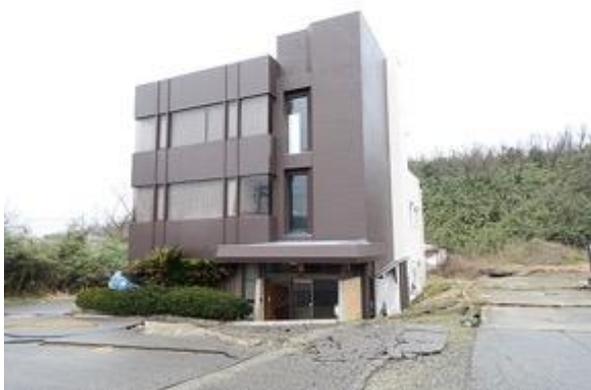
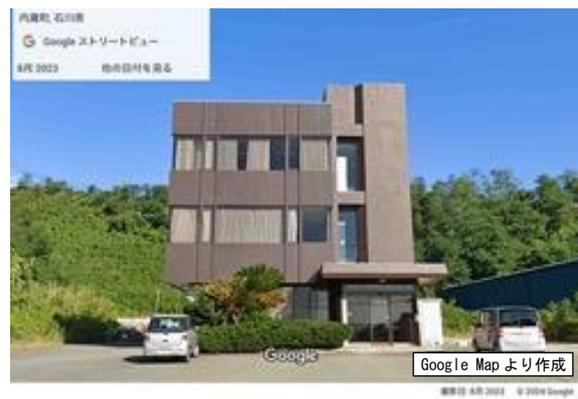
写真 5.4.2-8 は県道沿いにある建物で、正面となる建物の南東側は3階までの造り、北西側は2階までの造りである。被災前後を写真 5.4.2-8 a)及び b)から比較すると、正面入口部分の著しい沈下が確認できる。写真 5.4.2-9、5.4.2-10 は、入口付近の様子である。建物正面の両端で地表からの軒下高さを計測したところ、入口側で185cm、反対側で275cmとなっており、90cm程度の沈下が推測される。一方、建物北西側では、ほとんど沈下は生じていなかった。

写真 5.4.2-8 県道沿いの建築物の液状化による被害状況

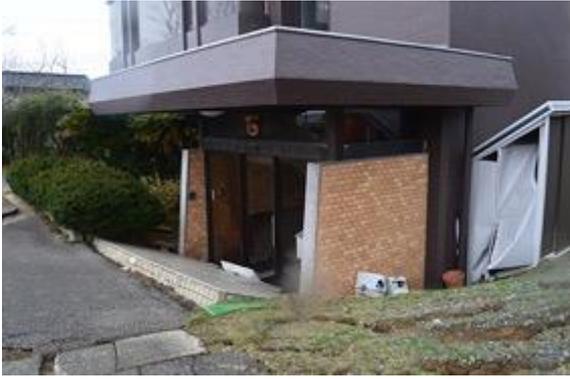
写真 5. 4. 2-9 正面入口付近の状況（沈下）

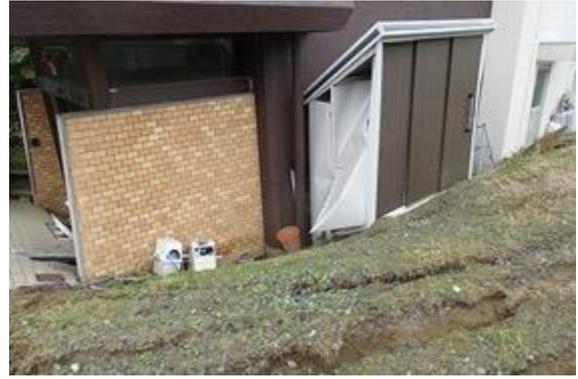
写真 5. 4. 2-10 正面入口付近の状況（周辺地盤）

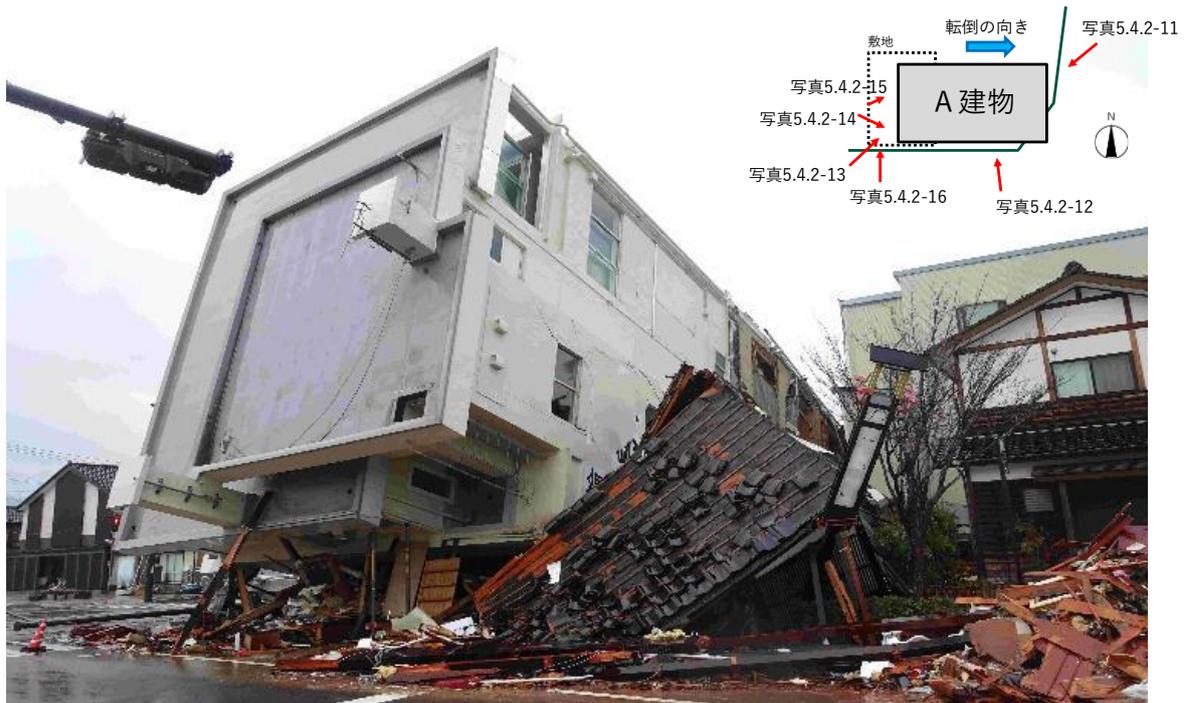
A建物では写真5.4.2-11に示す通り転倒被害が生じた。建物1階から5階床レベルまで、建物の東面が地表に接し地盤中にめり込んでいた（写真5.4.2-12）。調査時に実測した4階と5階の階高は、それぞれ3.5mと3.6mであった。

写真 5.4.2-11 転倒したA建物（東側から撮影）

建物は地盤にめり込むように沈下・傾斜していることから、転倒の大きな要因は基礎・地盤にあったと推察される。転倒に至った要因として、基礎の東側（X3 通り）の 3m 以上にも及ぶ大きな沈下と建物傾斜による P-Δ 効果の可能性が考えられる。基礎の東側が 3m 以上も沈下した要因として、①杭基礎の破壊、②基礎の支持力の問題等が考えられるが、今後の詳細な調査や分析が必要である。

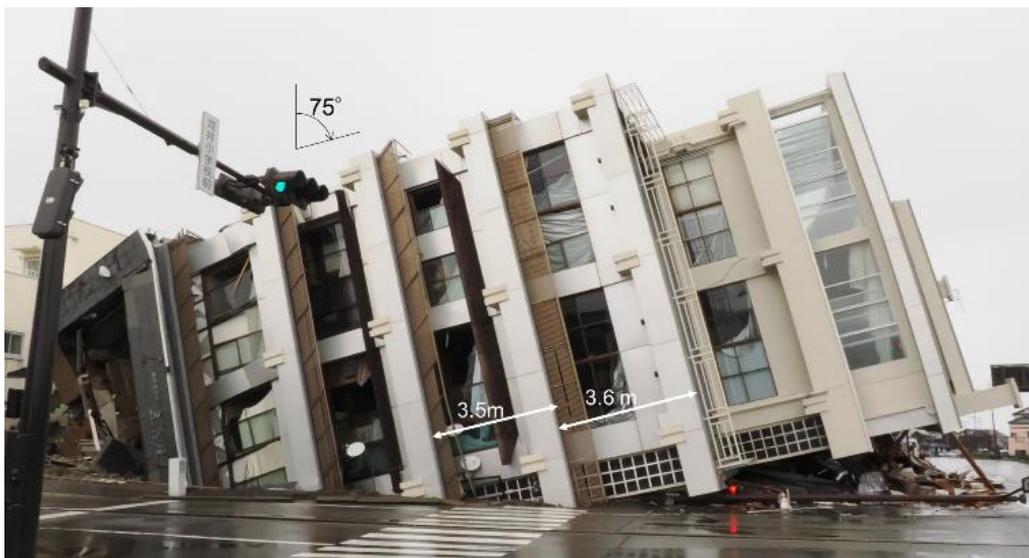
写真 5.4.2-12 転倒したA建物（南側から撮影）

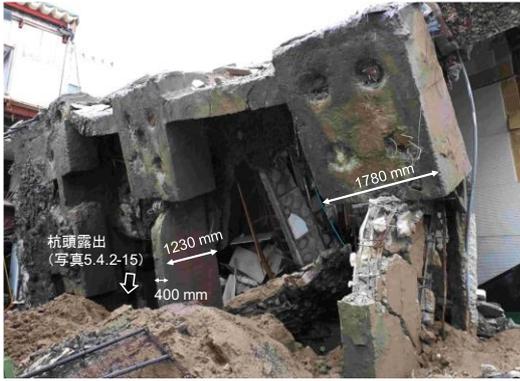
写真 5.4.2-13、5.4.2-14 に示すように、建物の西側の X1 通り、中間の X2 通りで転倒に伴いパイルキャップが引き抜きを受けて露出していた。パイルキャップには杭の埋込み穴が複数確認された。確認できた範囲において、引抜き側の杭は全て杭頭がパイルキャップで破断していた。コンベックスで計測したパイルキャップの横幅は 1780mm、高さは 900mm であった。

同写真に示す通り、基礎ばりについては、Y1 通りのパイルキャップ近傍で大きく破壊しており、露出した主筋は D25、あばら筋は $\phi 9\text{mm}$ の丸鋼であった。基礎梁の幅は 400mm、せいは 1230mm であった。Y2 通りのパイルキャップ近傍でも鉄筋が露出する被害を生じており、こうした損傷に伴う変形の影響で X1 通り Y2-Y3 間で基礎ばりが大きくたわみを生じていた。

写真 5. 4. 2-13 引抜き側のパイルキャップと基礎梁

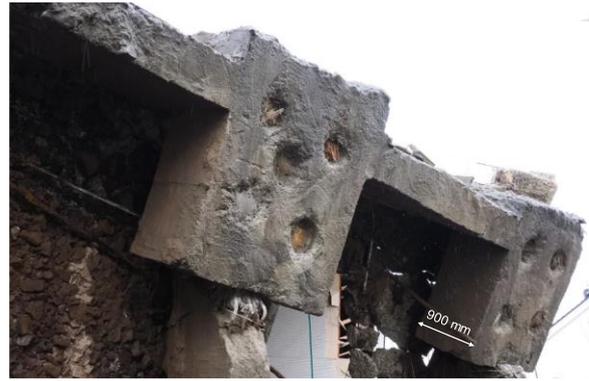
写真 5. 4. 2-14 パイルキャップ

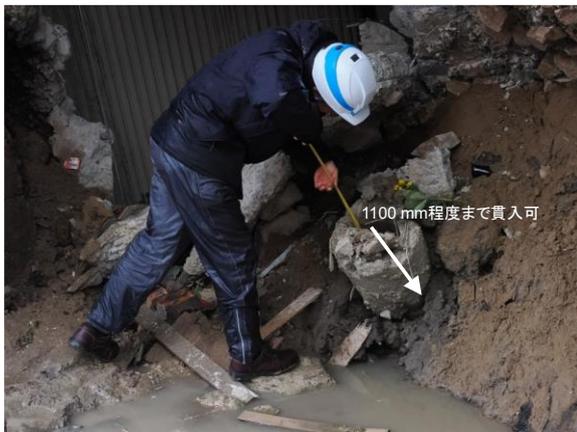
杭については、写真 5.4.2-15 に示すように、1 本の頭部が確認された。被災前の Y2-Y3 通り間の東よりにあたる位置と考えられる。杭頭は目測で西側に約 30 度傾斜しており、杭の中空部にコンベックスを挿入したところ 1100mm 程度で止まったことから、深さ 1m 付近で杭に顕著な破壊が生じている可能性が示唆される。

写真 5. 4. 2-15 露出した杭頭

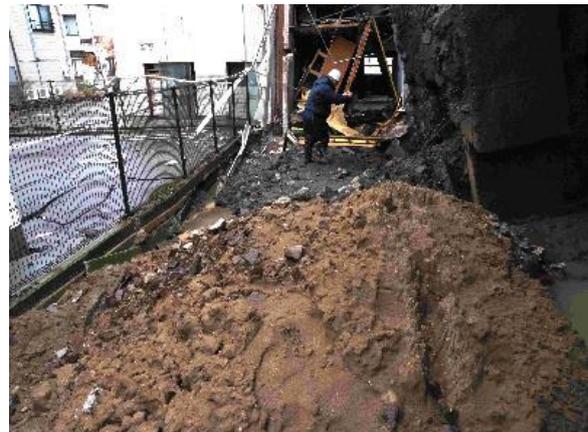
道路側の 1 階床スラブを確認したところ、基礎梁と一体化されておらず、土間コンクリートであった（仕上げ含め厚さ 190mm 程度）。写真 5.4.2-16 に示すように、敷地の南側に茶色の砂質土が、北側に黒色の粘性土が、それぞれ堆積していた。これらの土の頂部は隣地よりも高い位置にあり、基礎の沈下（建物の転倒）に伴う地盤の破壊によって盛り上がったと推察される。

写真 5. 4. 2-16 地表面の変状（敷地の南側）

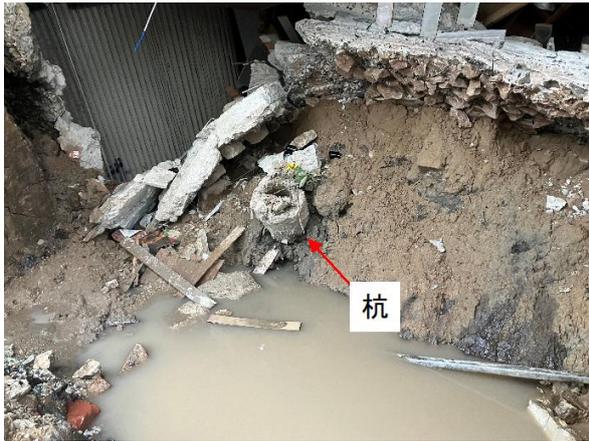
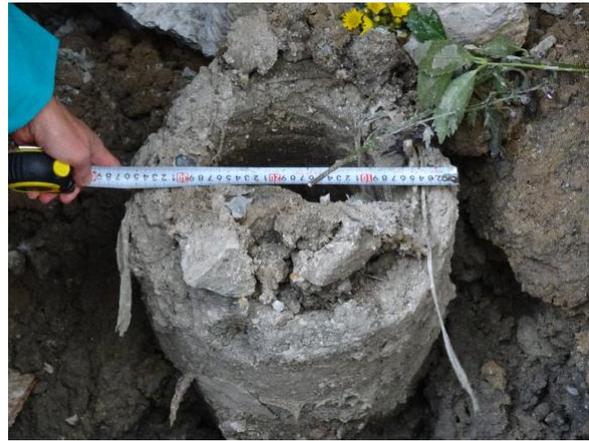
露出していた杭頭部は、直径 350mm で、中空部を有する円筒形状であった。また、軸方向の PC 鋼材が 8 本あり、その径は 7~8mm 程度であった。地表面に露出していた杭頭部の状況を写真 5.4.2-17 に示す。また、写真 5.4.2-18 に示すように、抜け上がったパイルキャップ部に杭頭部の一部（長さ 7~10cm 程度）が残っており、パイルキャップに埋込まれている杭の上端には、中空部に蓋をするように木製の板が設置してあった。

杭の PC 鋼材とらせん筋は、完全に破断しており、建物の転倒（圧縮側の沈下）に伴い、引抜き側となった杭頭部が破断したと推察される。

写真 5.4.2-17 地表面に露出していた杭頭部 (写真 5.4.2-15 と同じ杭)

杭径が 350mm で、杭の断面が中空部を有する円筒形状であったことから、当該建物の杭は既製コンクリート杭の一種である PC 杭 (プレテンション方式遠心力プレストレストコンクリート) と推察される。建設年 (1972 年) 当時の既製コンクリート杭は、RC 杭と PC 杭の 2 種類が JIS で規格化されており^{5.4-10)}、PC 杭の JIS 規格^{5.4-11)}によると、杭径が 350mm、杭種が A 種の場合における PC 鋼材の仕様は、径が 8mm、本数が 8 本であり、現地調査の結果とほぼ一致する。

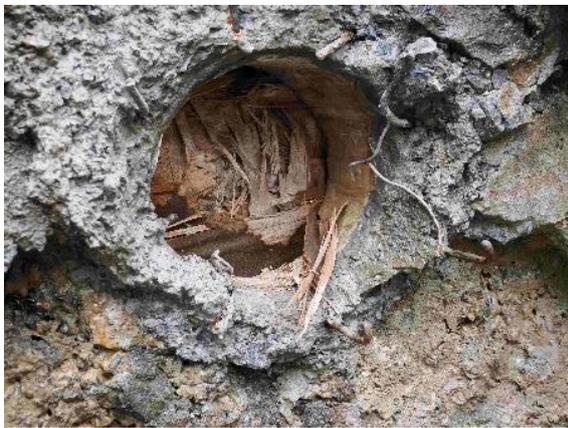
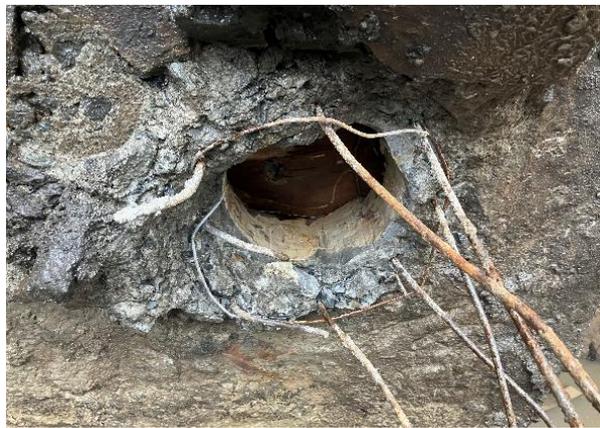
写真 5.4.2-18 杭頭接合部 (X2-Y3 位置)

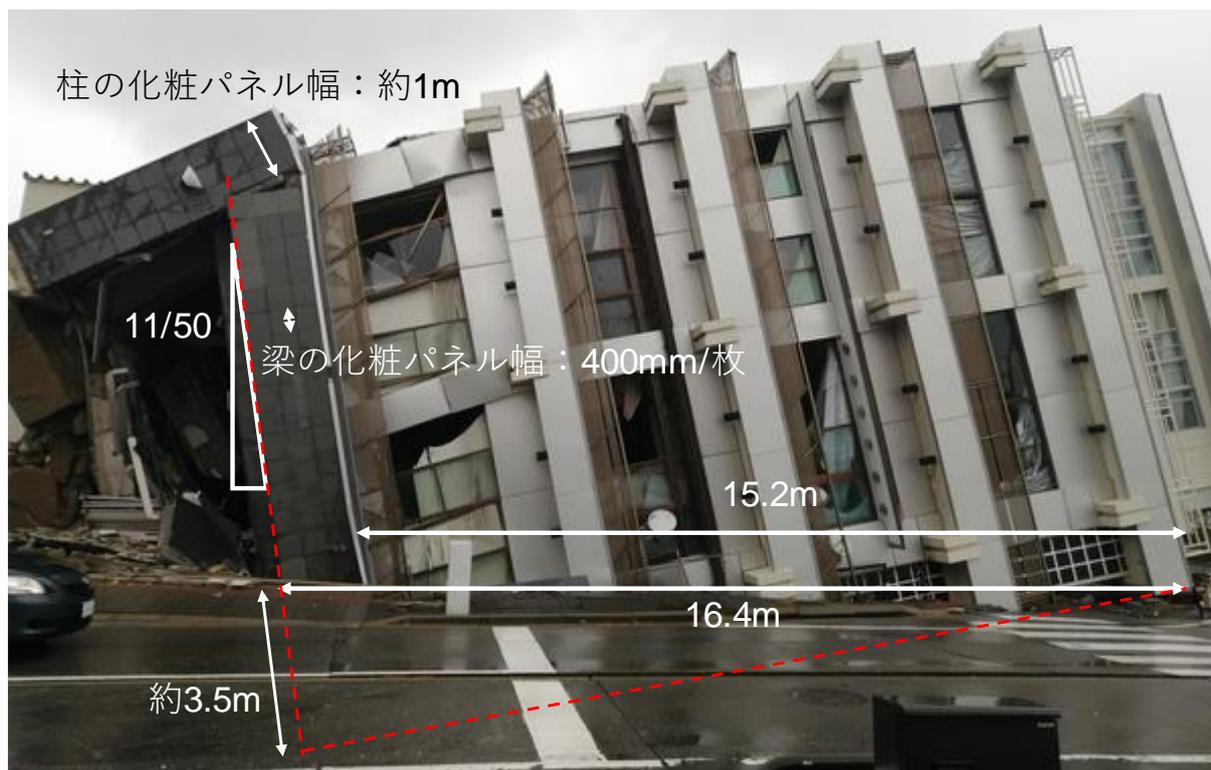
転倒建物の地盤中へのめり込み長さを概算推定するため、転倒建物の傾斜角と各部の長さを計測した。写真 5.4.2-19 に示すとおり、2階の梁下端から6階の梁上端までの距離は 16.4m、2階の梁の傾斜角は、下げ振りの計測で 11/50、簡易傾斜計で 13°であった。よって、2階の梁位置における地盤中へのめり込み長さは $16.4 \times \sin(\tan^{-1}(11/50)) = 3.5$ (m) と概算される。なお、2階の梁に貼り付けられている化粧パネルについて、建物幅方向の1枚当たりの1辺の長さは 400mm であった。地盤内にはパネル6枚分のめり込みが認められ、1階の柱の化粧パネルの幅を約 1m とすると、化粧パネルの寸法に基づく2階の梁のめり込み長さは約 3.4m と概算され、傾斜角に基づくめり込み長さと概ね対応する。

写真 5.4.2-19 A 建物の沈下量の推定

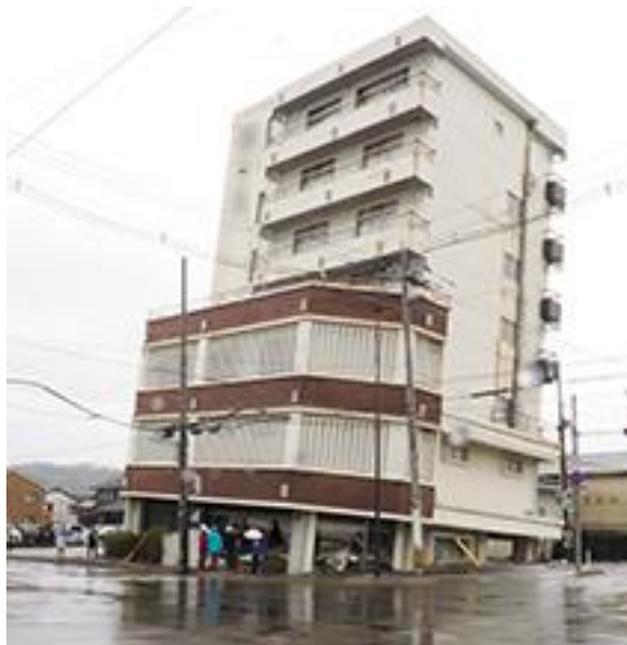
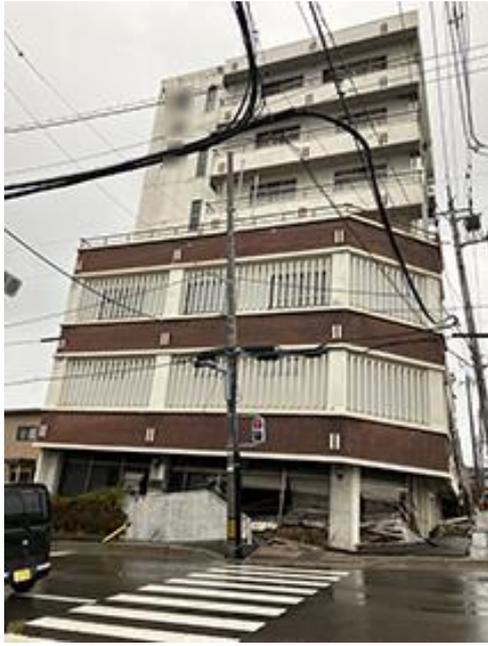
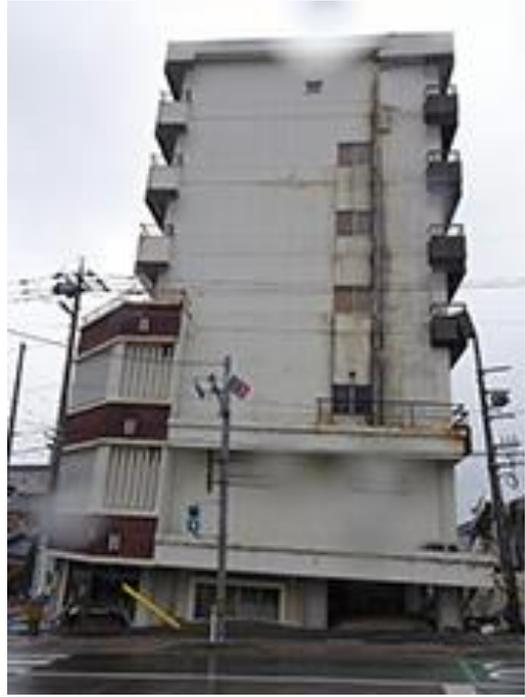
B 建物は 7 階建ての RC 造で、5.3.2(2) 項の「建築物 AB」と同じ建築物である。なお解体時に 1 階の柱はり断面の一部に鉄骨が認められたことから、一部鉄骨鉄筋コンクリート造を併用していると考えられる。建築確認台帳の記載によれば、1977 年に建築確認が行われている。図 5.4.2-14 に調査建物の位置を、写真 5.4.2-20～5.4.2-22 に建物の全景を、それぞれ示す。B 建物は、北東方向に大きく傾斜していた。付近の地表面は、緩やかに傾斜しており、対象建物の敷地においても北側が高く、南側が低くなっている。B 建物近傍（図 5.4.2-14 中の●印（図 5.4.2-8 の B2 地点）及び B 建物の隣接敷地内）の地盤調査データによると、地下水位は 0.6m で、軟弱なシルトが地表から深さ 7m 程度まで堆積しており、その下方にシルト質砂が深さ 25～27m 程度まで続いている（図 5.4.2-15）。

敷地の南側が低いので、建物南面の正面には階段でアプローチするようになっている（写真 5.4.2-23）。また、建物 1 階の北側は一部が柱のみの駐車スペースとなっている（写真 5.4.2-24）。建物の地盤へのめり込み量を、A 建物と同様に柱の貼り付けタイルの寸法等から推測すると、北東隅において最大 180cm 程度であった。

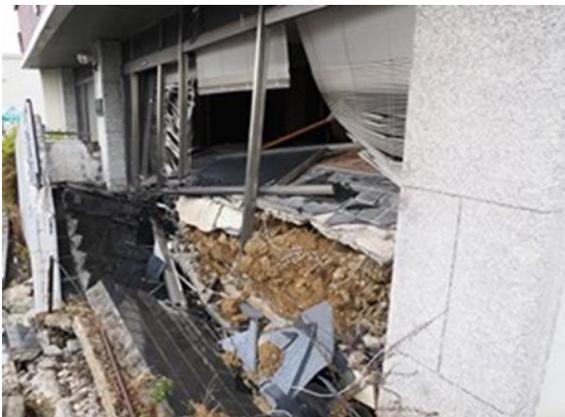
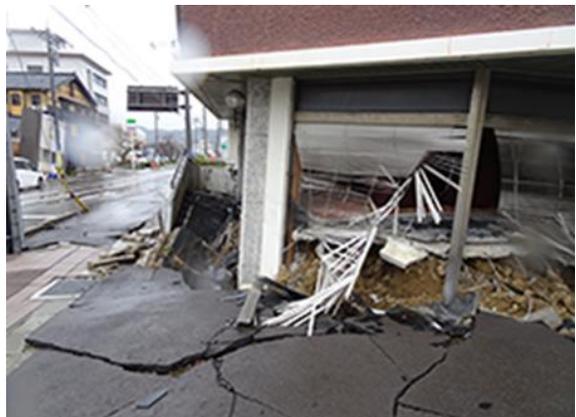
写真 5.4.2-25～5.4.2-29 に、被害の状況を示す。建物の沈下・傾斜によって、1階の床面が地盤とともに盛り上がっている（写真 5.4.2-25）。建物の南東隅の柱は、地表に対し 40～50cm 程度めり込んでいるが（地盤中にめり込んでいる柱の貼り付けタイルの寸法より推測）、南西隅の柱ではめり込みは生じていない（写真 5.4.2-26）。北東側の駐車スペースにおいても、建物のめり込みに伴い 1階の床面が盛り上がり、軒下から地表面までの高さは 140cm 程度となっている（写真 5.4.2-27）。写真 5.4.2-28、5.4.2-29 は、それぞれ建物の東面及び西面の敷地境界付近を南側から撮影したものである。西面では、隣接する駐車場の地表面のアスファルトにひび割れが生じ、調査建物の方向に落ち込んでいることが確認できる。

写真 5.4.2-25 正面入口周辺の被害状況

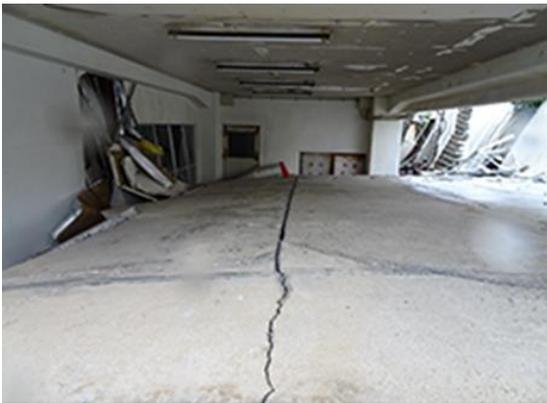
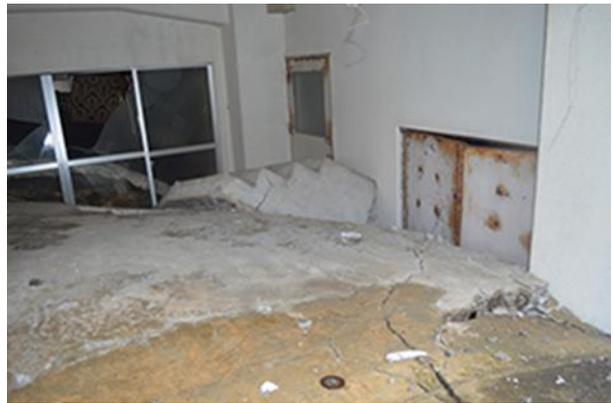
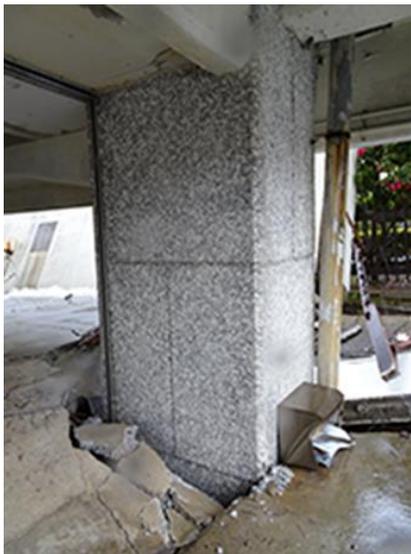
c) 北東隅柱の沈下状況

写真 5.4.2-27 建物北東側の被害状況

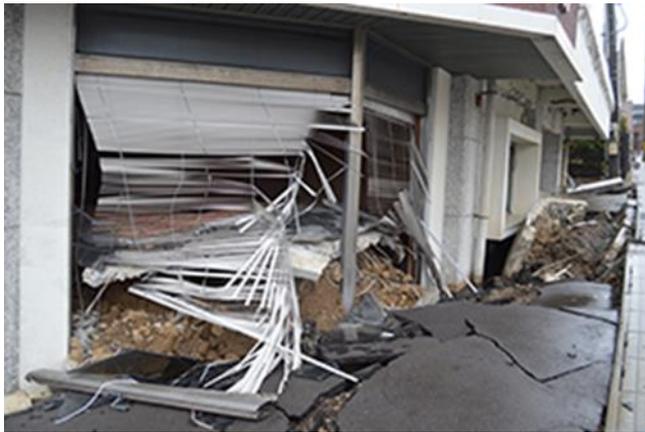
写真 5.4.2-28 建物東面

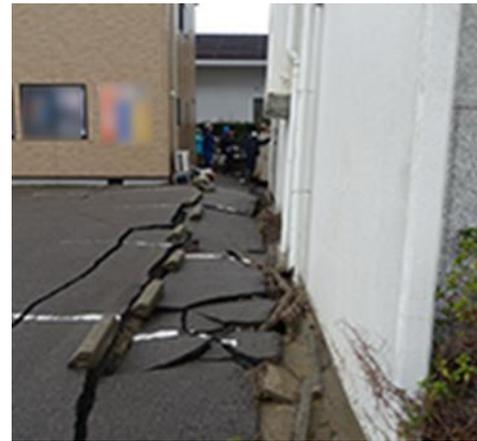
写真 5.4.2-29 建物西面

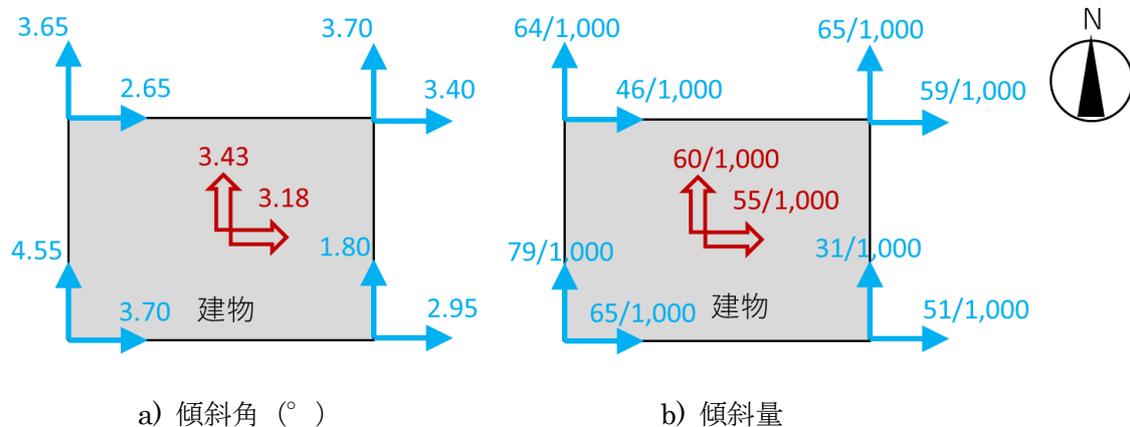
簡易角度計（分解能 0.05°）を使用して、建物の直交 2 方向について傾斜角を測定した。測定位置は、建物四隅の柱もしくは壁面とした。傾斜測定結果を図 5.4.2-16 に青字で、傾斜方向を矢印の向きで示す。また、各方向の傾斜角の平均値を建物中央に赤字で示す。傾斜測定の結果、建物全体が北側及び東側にそれぞれ 3°以上（6/100 程度）傾斜していることが確認された。

図 5.4.2-16 傾斜測定結果

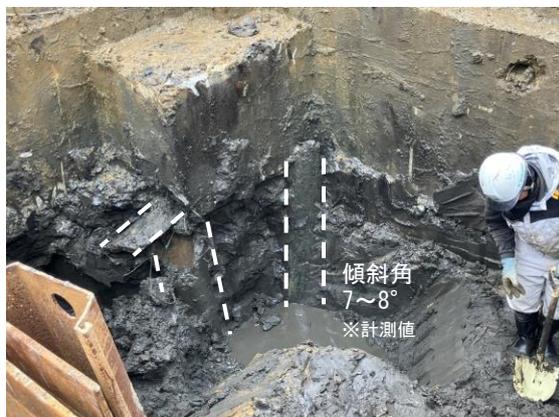
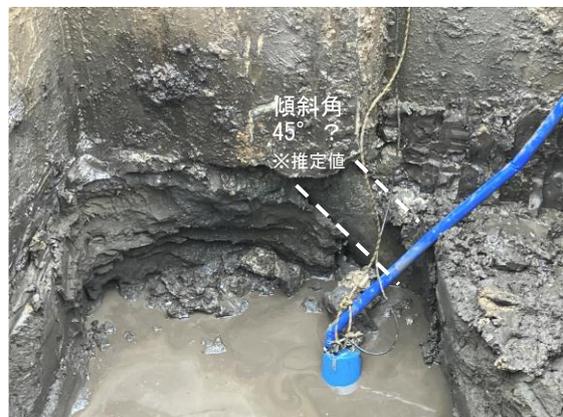
エリア 1 では、X2-Y3 柱及び X2-Y4 柱の周辺地盤が掘削されており、X2-Y3 パイルキャップ下には杭が 2 本、X2-Y4 パイルキャップ下には杭が 1 本、それぞれ確認された。これらの杭はいずれも頭部に傾斜、ずれ、損傷等の大きな被害が生じていた。これらの杭頭部の被害状況を写真 5.4.2-30 に示す。

写真 5. 4. 2-30 エリア 1 における杭頭部の被害状況 (杭体のアウトラインを点線で示す)

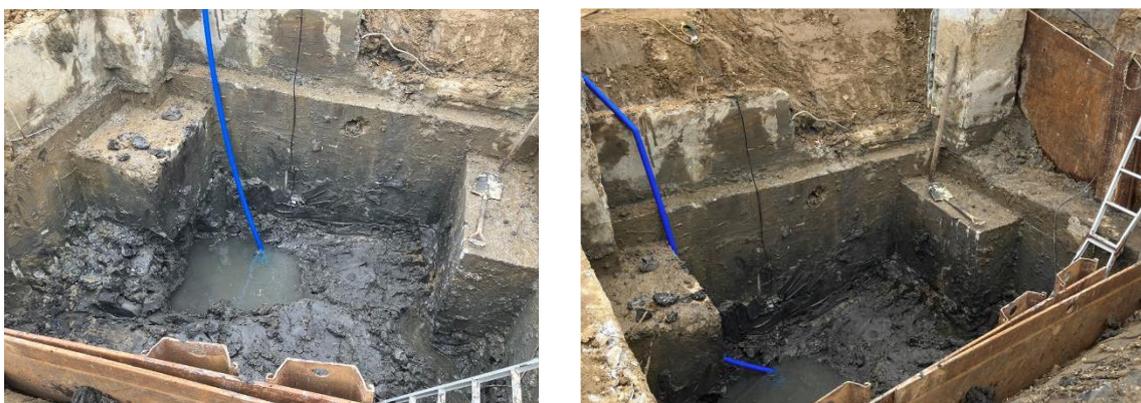
解体工事に伴う杭頭部の掘り出し作業で露出された部分の損傷状態を確認した。基礎梁およびパイルキャップには、顕著な損傷は確認できなかった（写真 5.4.2-34）。基礎梁およびパイルキャップの寸

写真 5.4.2-34 基礎梁およびパイルキャップの損傷状態

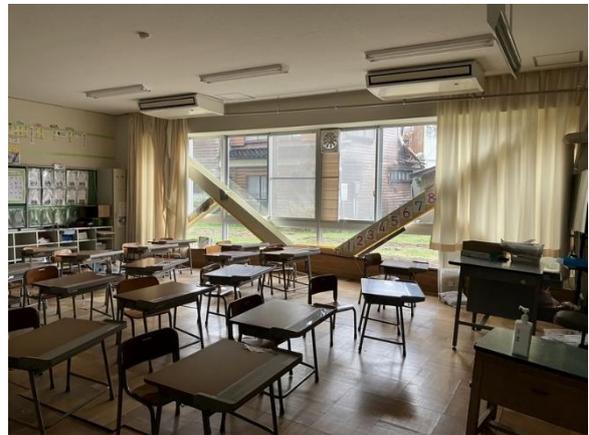
C小学校は、B建物の近傍に立地するRC造3階建ての校舎で、5.3.2(1)項の「建築物B」と同じ建築物である (写真 5.4.2-35)。建築確認台帳の記載によれば、1967年及び1968年に建築確認が行われている。南北方向の主棟・接続棟が東西方向の教室棟とエキスパンションジョイントを介して隣接しており、主棟及び教室棟の両方で沈下および人が感知できる程度の傾斜が認められた。建物は外周の開口部に対する耐震補強が実施されたものであるが、写真 5.4.2-36 に示すように、1階のほぼ全ての部屋において、外周部の沈下と床面の盛上りが認められた。外周部直下の基礎に何らかの損傷が生

写真 5.4.2-36 1 階での床面の盛り (教室棟)

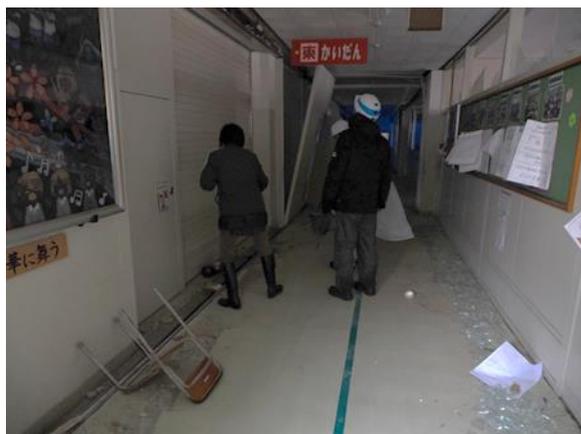
じている可能性がある。写真 5.4.2-36 に示すように、耐震補強をされた開口部のガラス窓には全く損傷が認められないが、写真 5.4.2-37 に示すように、耐震補強されていない建物内部のガラス窓は損傷して廊下に落下しており、地震直後の廊下の継続使用には不具合が生じた可能性がある。写真 5.4.2-38 に示す通り、建物の傾斜に伴って 2 階の連絡通路に設置されているエキスパンションジョイントに損傷が認められた。

写真 5.4.2-37 建物内部のガラスの散乱状況

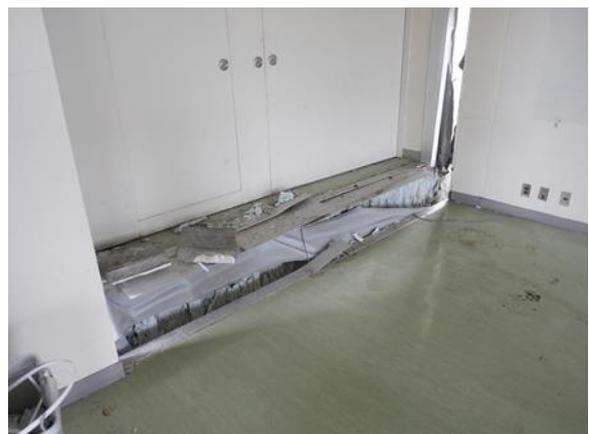
写真 5.4.2-38 建物の傾斜による 2 階のエキスパンションジョイントの破損

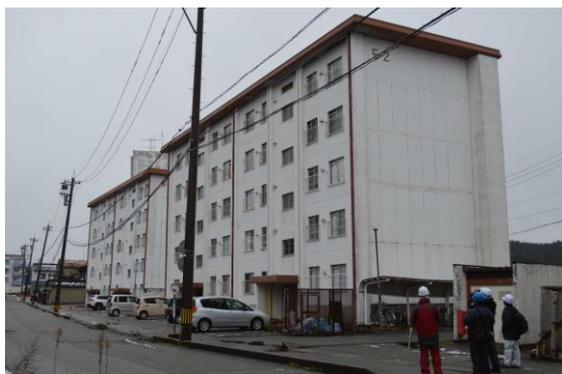
D 住宅団地は、河原田川の右岸に沿って建つ 3 棟の県営住宅で、5.3.2(2)項の「建築物 AC」と同じ建築物である。建築確認台帳の記載によれば、1974 年から 1976 年にかけて建築確認が行われている。3 棟とも、5 階建て壁式 RC 造の板状住宅で、上部構造に構造的な損傷は見られなかった。このうち最も南側に位置する 1 棟が、川側に向かって傾斜していた (写真 5.4.2-39)。簡易角度計により測定した建物の傾斜角は、約 1～2 度であった。傾斜していない建物でも、周辺地盤の沈下により、隣接する駐輪場のポートやごみ集積場に被害が生じていた (写真 5.4.2-40、5.4.2-41)。

写真 5. 4. 2-39 川側（紙面の奥向き）への傾斜
（左側の建物）

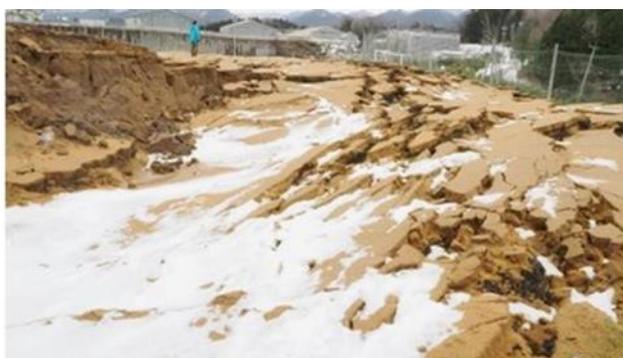
5.3.2(1)項の「建築物O」と同じ建築物である。校庭の南側で大規模な地盤変状が発生した（写真 5.4.2-42）。地盤変状による高低差は数mに達していた（写真 5.4.2-43）。校庭の西側では、体育施設（武道場）の周囲の地盤が大きく流動し、杭頭部が露出する状況となっていた。目視では杭体に被害は確認されなかった。（写真 5.4.2-44）

写真 5. 4. 2-43 校庭の地割れ

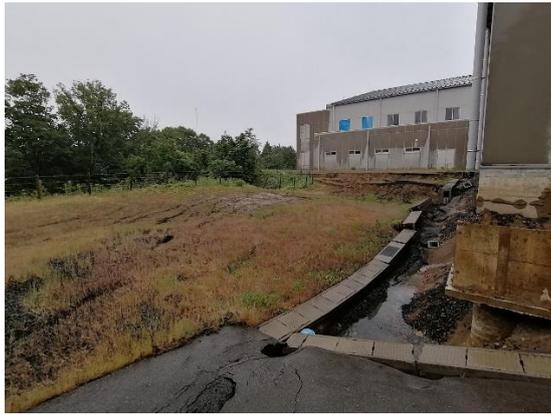
写真 5. 4. 2-44 E 中学校体育施設周囲地盤の変状に伴う被害

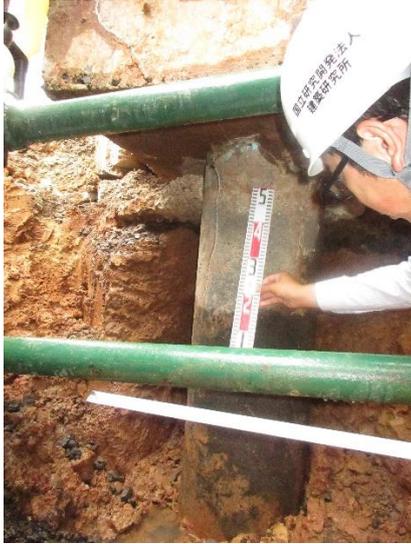
写真5.4.2-53、5.4.2-54に杭④及びパイルキャップの被害状況を示す。パイルキャップの状態は杭③と同様であるが、杭体については縦方向のひび割れが少なく、また水平ひび割れは見られなかった。

写真 5. 4. 2-53 杭④の被害状況

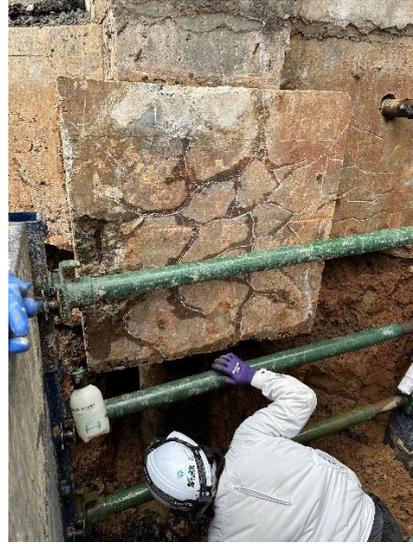
写真 5. 4. 2-54 杭④パイルキャップの被害状況
