国土交通省国土技術政策総合研究所

独立行政法人建築研究所

平成 23 年東北地方太平洋沖地震による建築物被害第一次調査

茨城県・千葉県境周辺における液状化等の被害（速報）

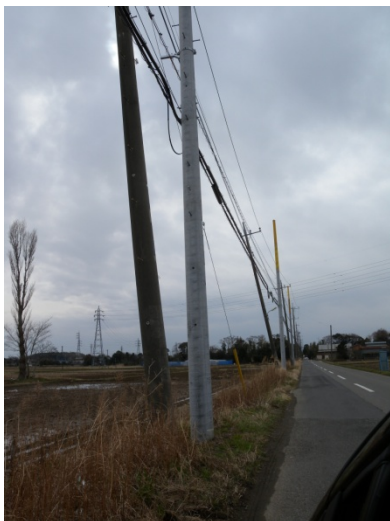
これらのほか、栄町のHP (http://www.town.sakae.chiba.jp/kurashi/iza/saigai_taisaku.html)では、出津地区における液状化に伴う電柱の傾斜が報告されている。当該地区の調査はできなかったが、周辺の県道68号沿いにおいて、電柱の傾斜、路盤の亀裂等を確認した(写真1、写真2)。また、瓦の落下被害も散見された。

写真1 電柱の傾斜 (復旧中)

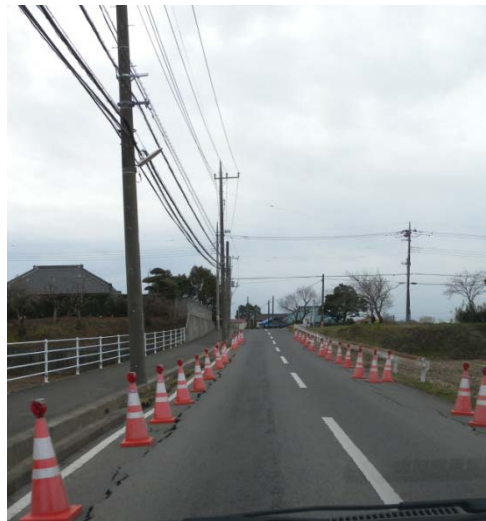
写真2 路盤の亀裂

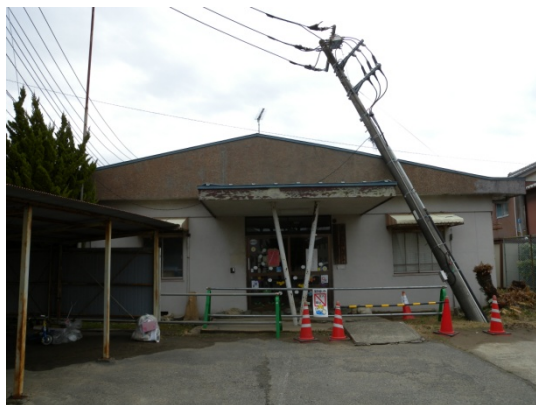
地盤の液状化によると見られる噴砂や、それに伴う建築物の沈下、傾斜等の被害が発生していた。平面15m×30m程度の保健センターは全体に20cm程度沈下していた。周囲の電柱に沈み・

傾斜が見られ、電柱が建物に寄りかかる状態で、「危険」と判定されていた。(写真3、写真4)。

写真3 保健センター入口付近の状況

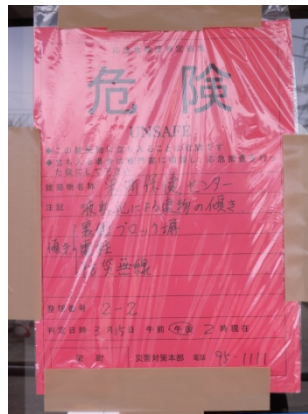
写真4 応急危険度判定結果

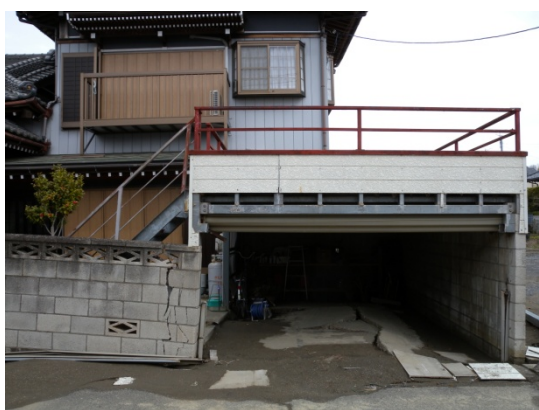
保健センターに隣接する民家2棟では沈下による傾斜や土間コンクリートの破損(盤ぶくれ)、ブロック塀の段差の被害(写真5、写真6)、近接する公園では地割れ等の変状が見られた。

写真5 周囲の住宅被害(土間コンクリート破損)

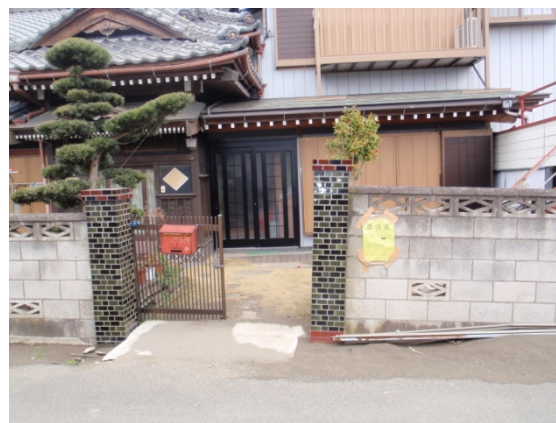
写真6 ブロック塀の段差

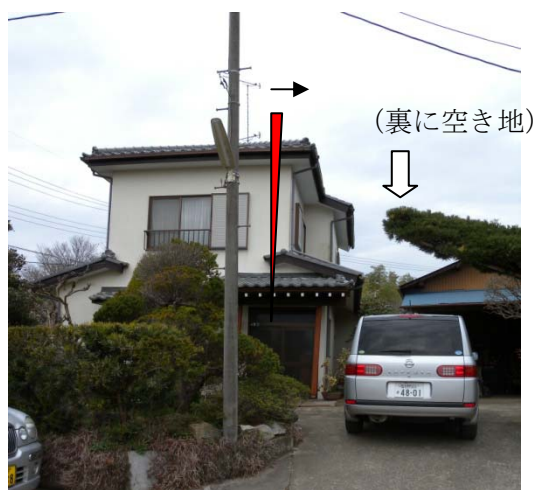
前新田地区のうち、長門川に近接する堤防沿いの一角で、戸建て住宅約20棟が建設されている区域において、堤防頂部の路面の地割れ・陥没や地盤の液状化によると見られる噴砂、それに伴う建築物の沈下、傾斜等の被害が発生していた。調査した住宅では、約10cm～20cmの沈下や地盤の水平移動に伴うと思われる、基礎周辺の地盤上の補強板の約15cm～20cmの離間、地割れなどが見られた(写真7～写真9、赤の△と矢印は傾斜方向(以下同じ))。他にも、同一敷地内の木造の物置では、緊結されていない柱脚部が引き抜け、20cm以上移動していた(写真10)。

写真7 傾斜 4/100 程度の建築物

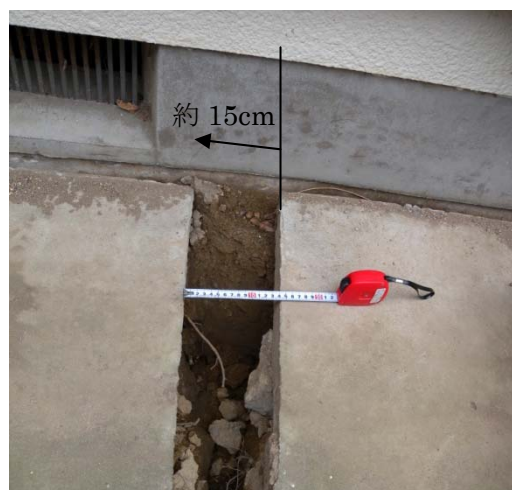
写真8 離間 (基礎は外観上ひび割れ等なし)

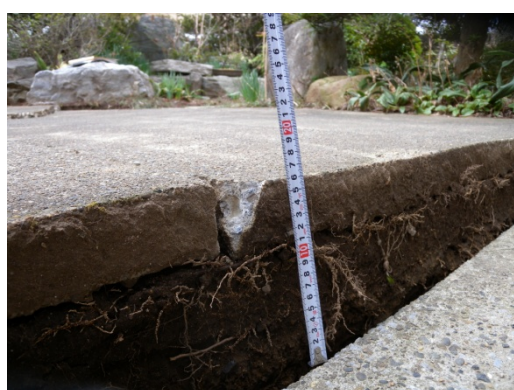
写真9 入口付近の沈下

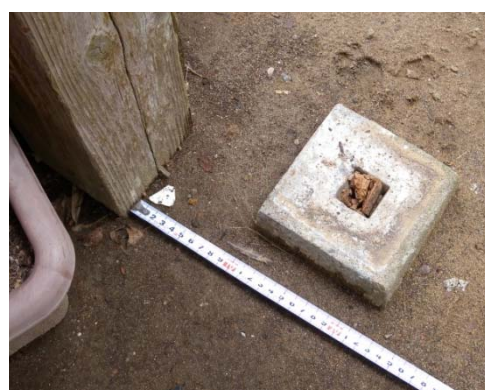
写真10 物置柱脚の移動

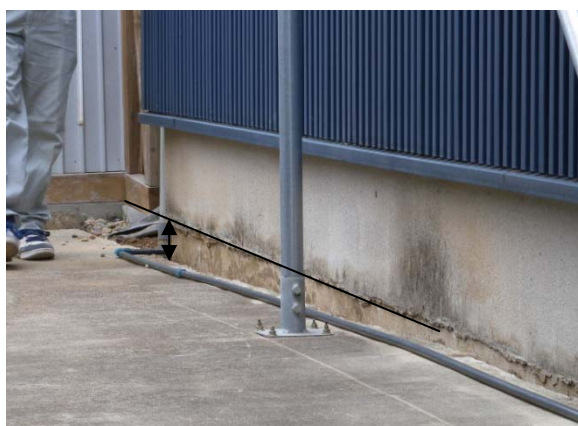
また、隣棟は築2年程度で、小口径の杭と見られる支持部材を用いた基礎(支持層深さは不明)を採用した住宅であり、地盤沈下にともない、小口径の杭頭が確認できる状態となっていた。(写真11、写真12)。

写真11 敷地の沈下（端部で最大約13cm）

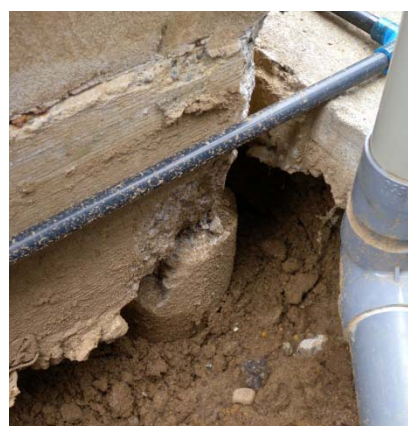
写真12 建物角部の支持構造物

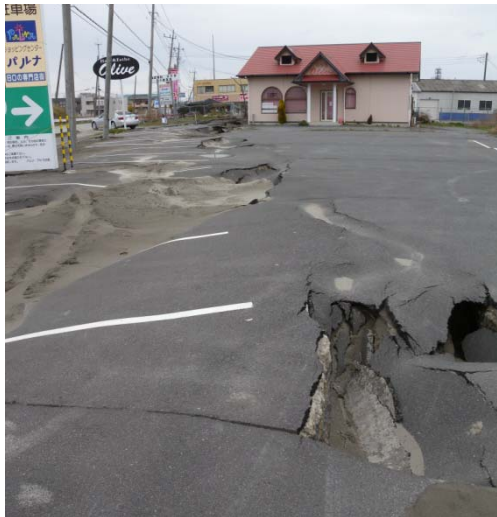
国道51号とその東側の横利根川を挟む約500m四方の区域において、大規模・広範囲な被害が発生していた。被害の激しい域内の県道11号が通行止めとなり、通り沿いを中心として、地盤の液状化に伴う噴砂や、それによると見られる路面の大きな隆起、激しい地割れが見られた（写真13）。地盤の移動量は、沈下で最大40cm程度、水平移動は最大1m程度であった。また、地盤変状の影響による建築物の沈下・傾斜被害が多く見られた（写真14～写真18）。

写真13 駐車場路面の変状 (左側が県道11号)

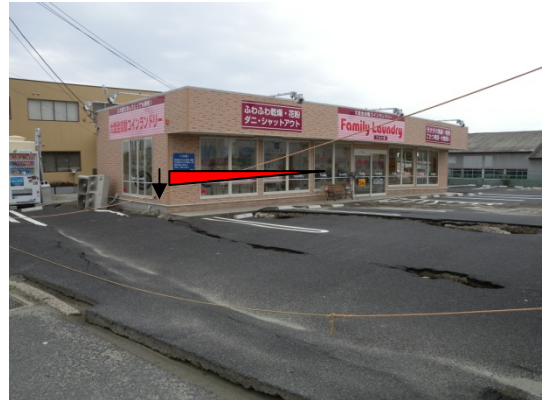
写真14 片側が不同沈下した建築物 (同)

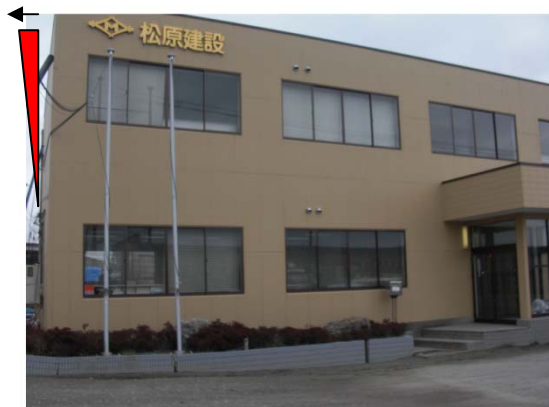
写真15 沈下・傾斜した事務所ビル (同)
(長辺方向 5.6/100、短辺方向 1.2/100)

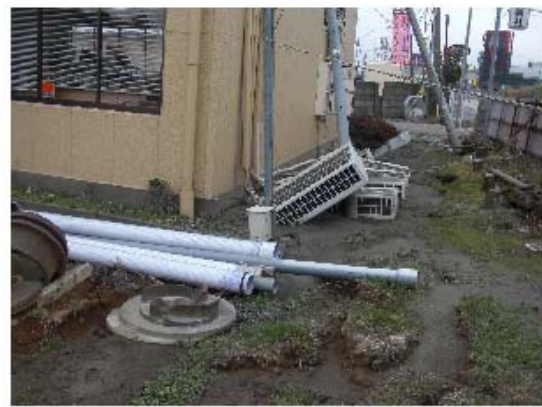
写真16 写真15の周囲の変状
(右側が県道11号)

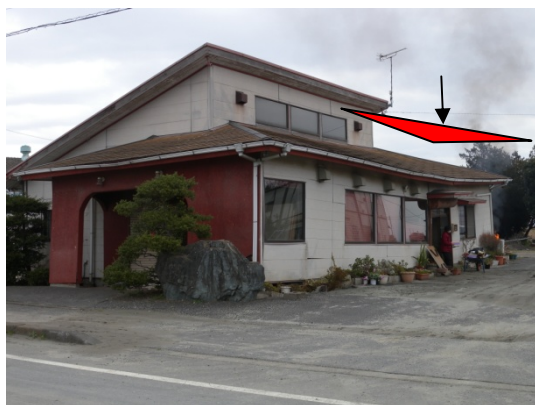
写真17 中央が不同沈下した建築物
(手前側が県道11号)

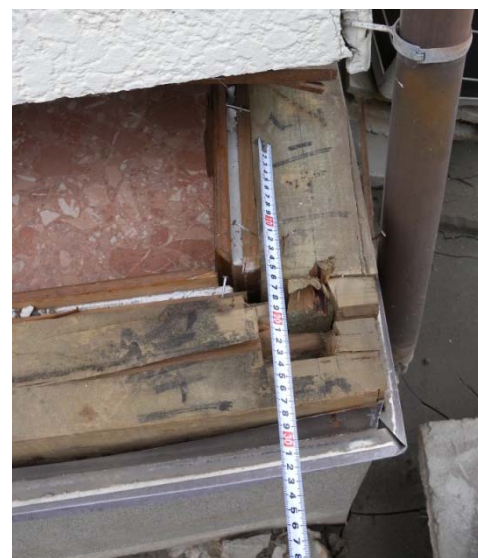
写真18 約25cmのずれを生じた土台
(手前側が県道11号)

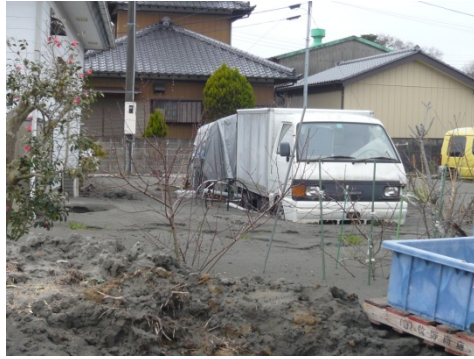
さらに、周辺の住宅では、自家用車のタイヤの高さの半分程度まで土砂で埋まっており、液状化による噴砂量がかなり多かったと判断される（写真19）。

写真19 タイヤの半分程度を埋める土砂

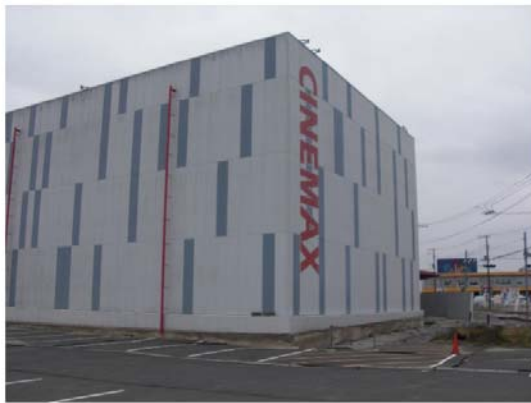
また、県道11号沿いには大規模な商業施設があり、建物周辺の歩道の仕上げ（インターロッキングブロック）が大きく被害を受け、散乱していた（写真20、写真21）。周囲の地盤は、40cm程度沈下していたが、施設自体の沈下は軽微であり、傾斜は長辺方向で約0.7/100であった。地盤の沈下によって周囲に生じた地割れの隙間から目視したところ、建築物の基礎形式は、杭基礎であることが確認された（写真22、写真23）。杭仕様等は、以下のとおりと推測される。

写真20 建築物外観

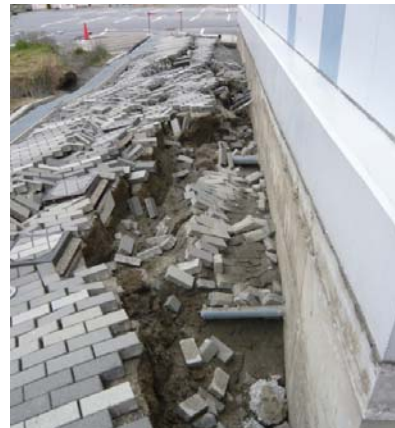
写真21 建築物周囲地盤の状況

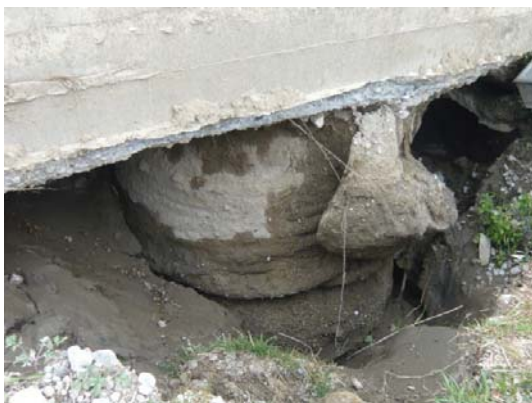
- ・杭の種類：既製コンクリート杭（PHC）
- ・杭周固定液：有り
- ・杭周固定液の外径：約900mm（杭径：700～800mm程度であると想定される。）

写真22 杭頭部の露出状況

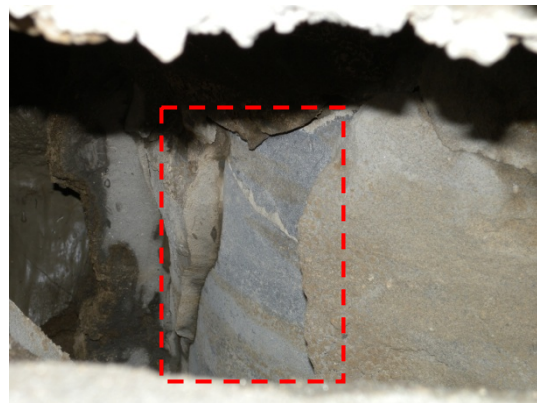
写真23 杭周固定液の内部

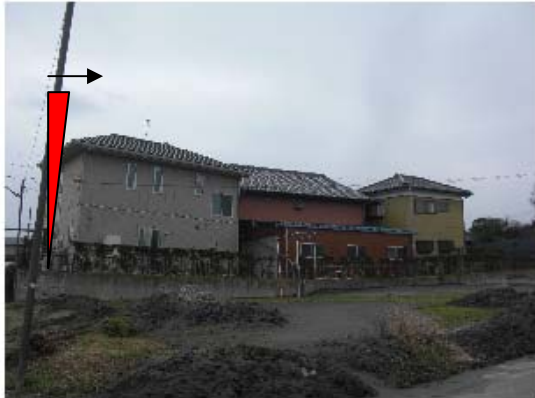
県道 11 号の周囲の宅地でも、地盤の液状化による噴砂が道路や敷地の随所で見られた。特に傾斜が大きい住宅（写真 2 4 の一番左：築 4 年）は、盛土が行われていることが住民へのヒアリングにより確認された。傾斜角は、5.0/100 であり、噴砂とともに、隣接する倉庫の方向（及び、住民によれば、背面の擁壁側の方向）に傾斜していた（写真 2 5）。2 棟が近接し、荷重が集中した部分で液状化が発生し、その方向に傾斜しているものと考えられる。

写真 2 4 建物外観（左端が大きく傾斜した住宅）

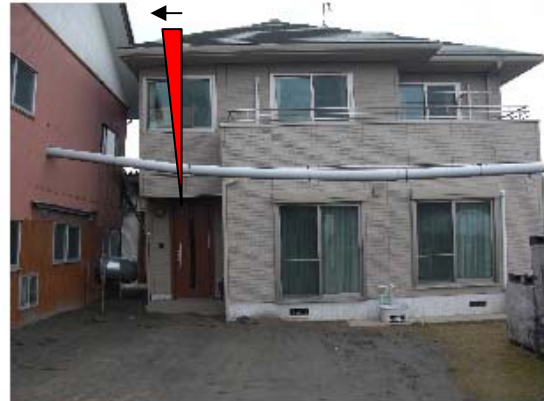
建物背面の擁壁の高さは 1m 程度であったことから、盛土高さも同程度と想定される。

写真 2 5 傾斜した住宅

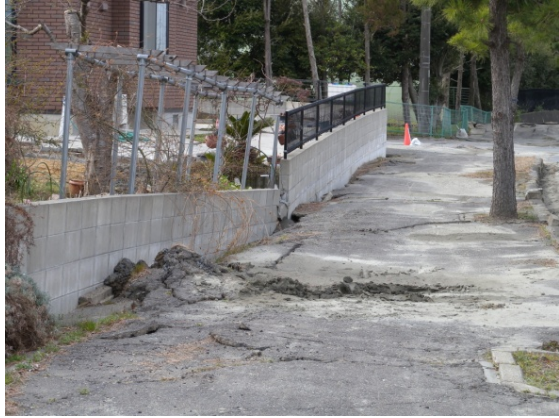
日の出地区は、潮来市南部の常陸利根川に面した区域である。当該区域のうち、川に近い約 200m 四方の一角において、大規模な被害が発生していた。地盤の液状化に伴う噴砂、埋設物の浮き上がり、電柱の沈下や傾斜などが、道路や敷地の随所で見られた（写真 2 7、写真 2 8）。道路に面した多くの建築物が、前面歩道より約 20cm～30cm の沈下を生じていた（写真 2 9、写真 3 0）。噴砂により隠された部分も多かったが、外観より目視した範囲では、基礎に割れや段差等は生じていなかった（写真 3 1、写真 3 2）。

写真27 歩道部分の沈下に伴う塀の被害

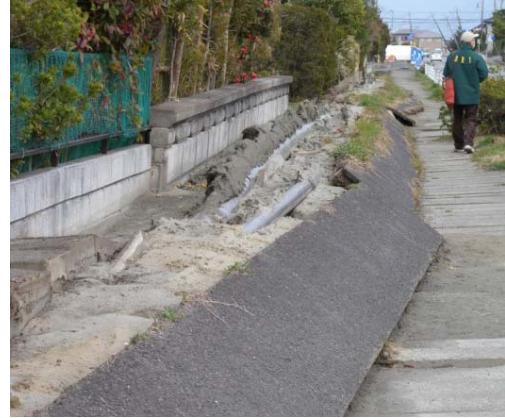
写真28 歩道脇の埋設配管の浮き上がり

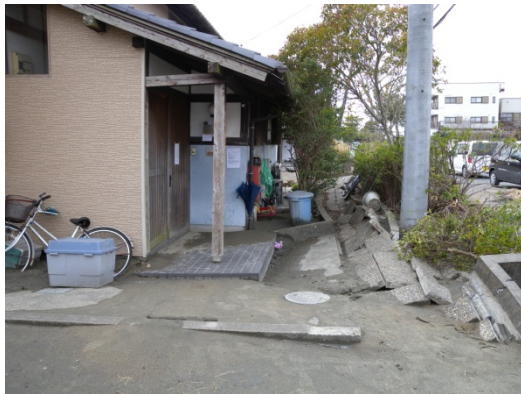
写真29 住宅玄関付近の沈下

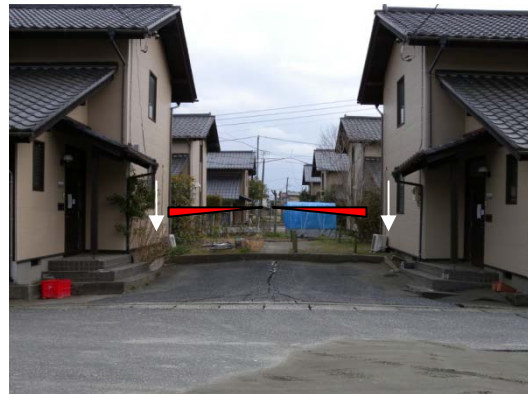
写真30 空地を挟んだ2棟の沈下

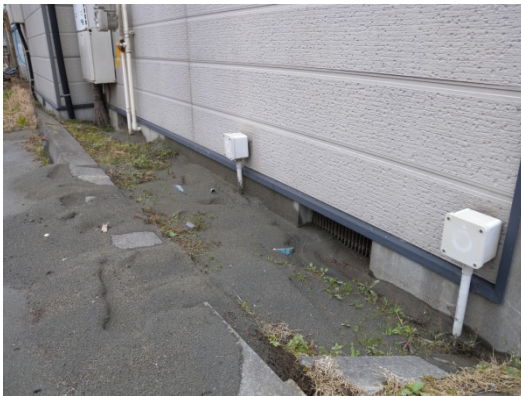
写真31 基礎部分の外観（1）

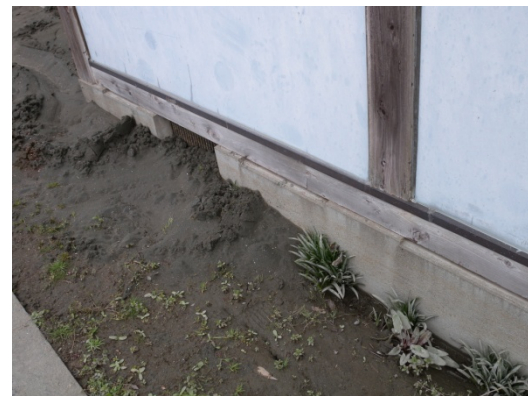
写真32 基礎部分の外観（2）

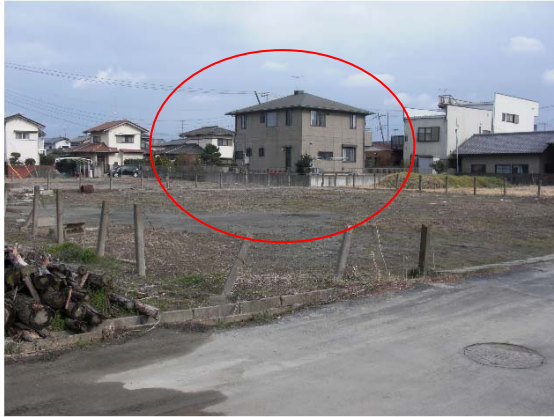
なお、日の出区6丁目集会所付近に建つ住宅のうち、周囲は液状化による変状が確認されたにもかかわらず、外観からは変状などの被害が確認されなかった住宅があった（写真33）。その住宅は、1m程度盛土され周囲を擁壁で囲まれていた。盛土の押さえ効果により、この住宅の敷地内については液状化が発生しなかった可能性がある。手前の更地には、液状化の痕が散見された（写真34）。

写真3-3 液状化の発生していない住宅

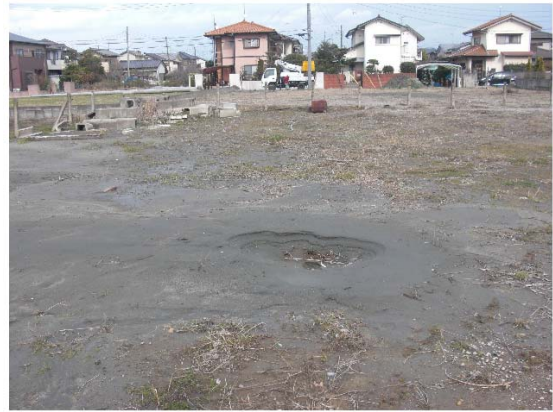
写真3-4 周囲の噴砂の状況

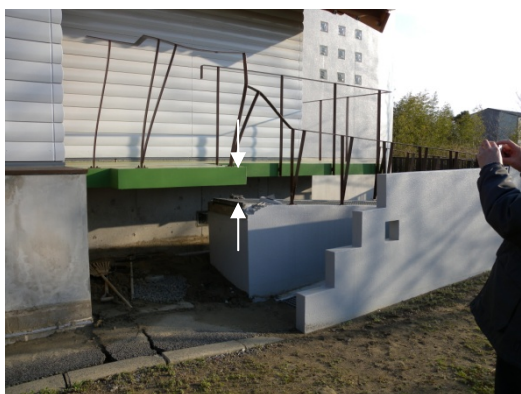
神栖市役所の北東約 3km に位置する横瀬小学校の南側の建築物で、周囲に液状化に伴う噴砂が見られ、地盤の沈下によって外周で約 15cm、外側スロープ部分で最大 40cm 程度の段差を生じていた（写真 3 5、写真 3 6）。建築物本体は杭基礎であり、隣接する戸建て住宅部分等、周囲のその他の構造物は直接基礎のため、接続された部分に不同沈下に伴う障害（壁パネルの変形、ずれ及び扉の開閉の支障）が生じたとのことであった。

写真 3 5 スロープ部の段差

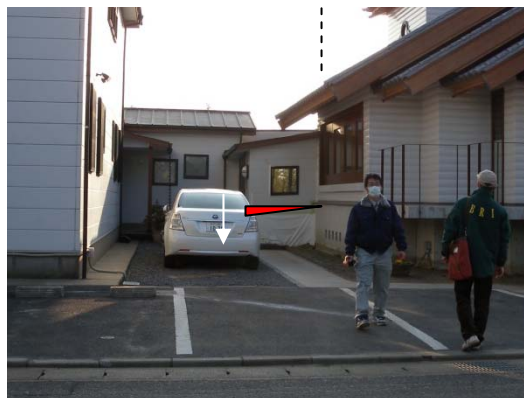
写真 3 6 接続部分の損傷及び駐車場

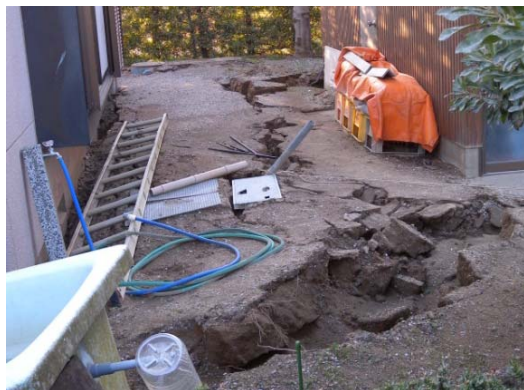
神栖市の西部、外浪逆浦に近い約 300m 四方の区域において、地盤の液状化に伴う噴砂、埋設物の浮き上がり、路面の段差、電柱の傾斜等の被害が発生していた。敷地内に激しい地割れを生じ、周囲地盤より 15cm 程度の沈下、30cm 程度の離間を生じている建築物もあった。外観上は基礎部分にひび割れや亀裂などは見られなかった（写真 3 7、写真 3 8）。

写真 3 7 敷地内の地割れ

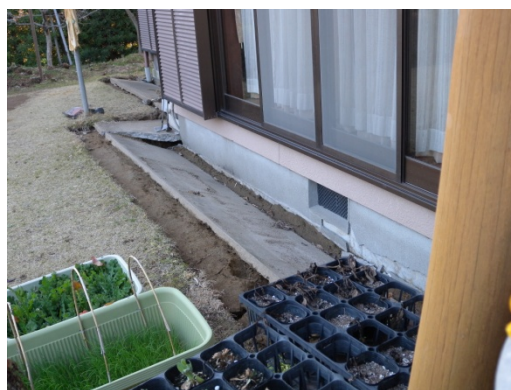
写真 3 8 基礎部分外観

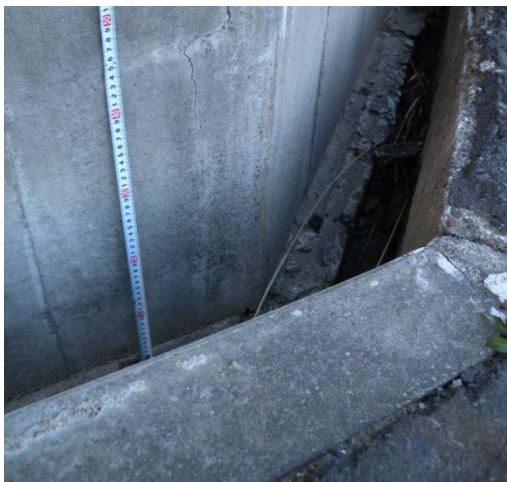
神栖市の西部、国道 124 号線沿いの約 500m 四方の区域において、地盤の液状化に伴う噴砂、路面の隆起、敷地地盤の沈下に伴う段差等の被害が広域に生じていた。中央のやや広い通り沿いでは、歩道の隆起あるいは建築物敷地地盤の沈下によって、25cm～30cm 程度の段差を生じていたほか、建物周辺の側溝にも被害が確認された。（写真 3 9～写真 4 1）。また、建築物は沈下せず、周囲地盤が 15cm 程度沈下したのもあった。隣接する地区のほぼ同様の仕様と見られる歩道の下部は暗渠状の水路になっており、浮き上がり等による被害を受けていたと考えられることから（写真 4 2）、前面道路と建築物敷地との段差の要因として、このような道路の構造の影響も考えられる。

写真 3 9 外周部塀と前面道路との段差

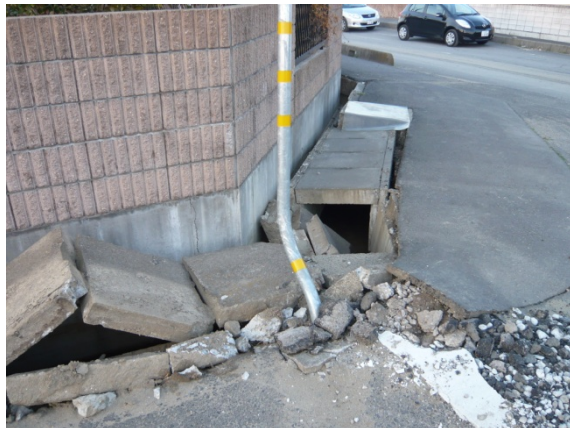
写真 4 0 側溝の被害

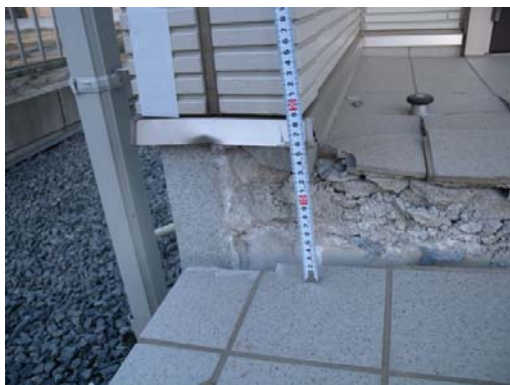
写真 4 1 建築物入口付近の段差

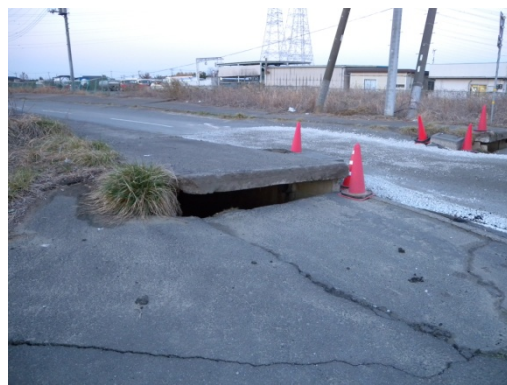
写真 4 2 周辺歩道部分の被害(段差約 40cm)
