5.3 鉄骨造建築物の被害

5.3.1 はじめに

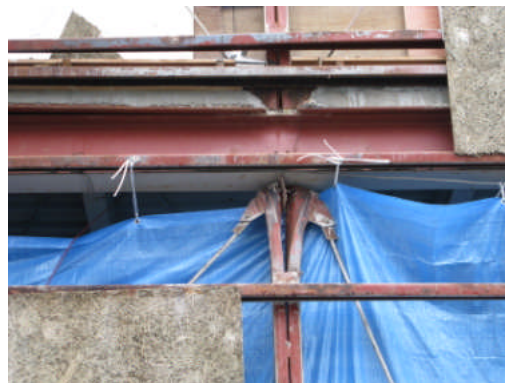
外装材が脱落していた倉庫と思われる 2 階建 S 造建築物で、ターンバックルによるブレース材が取り付く間柱の接合部が大きく変形しているものがあった (写真 5.3-2)。

写真 5.3-2 S 造のブレース付き間柱接合部の変形 (仙台市若林区)

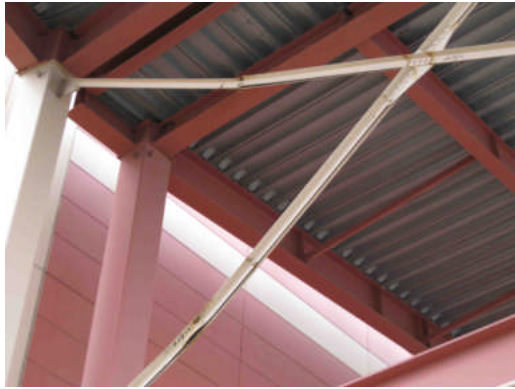
ショッピングセンターの駐車場へのスロープのブレース材 (山形鋼ダブル) の座屈が観察された。また、梁端部で塗装の剥がれが観察された (写真 5.3-3)。

(a) ブレース（山形鋼ダブル）の座屈

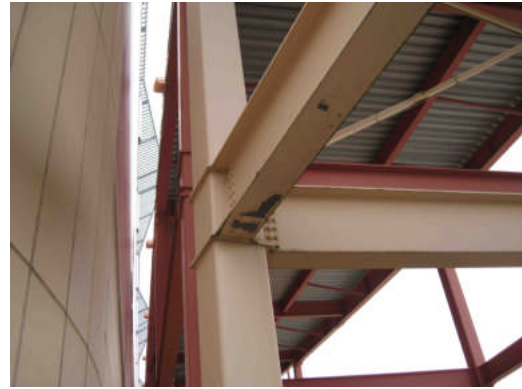
(b) 梁端部塗装の剥がれ

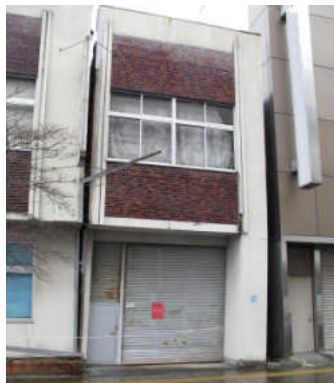
2階建てのS造と思われる建築物で、1階に比較的大きな残留変形が見られるものがあった（写真5.3-4）。仕上げが同じことやエキスパンションジョイントと思われる部材があったことから、写真中央の建築物は写真左側の建築物と一体となっていた増築部分と考えられる。地震時の振動によって両者が衝突し、写真左側の部分の剛性が高かったことなどにより、増築部分が右側へと押し出されるように変形したのではないかと推察される。

写真 5.3-4 1階の残留変形（仙台市若林区）

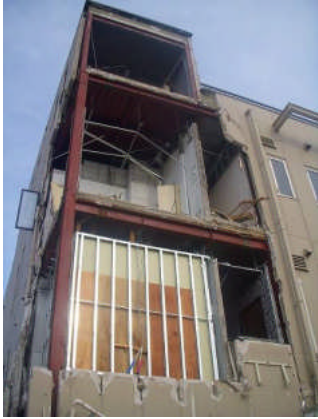
写真 5.3-5 外装材の脱落 (二本松市)

ALCパネル等の外装材が脱落している被害例が各地で散見された（写真5.3-5～12）。たとえ3階建て程度であっても高所から重量の大きいALCパネル等の外装材が落下することは極めて危険性が高いため、耐震的な配慮や落下防止（フェールセーフ）の措置を講じることが望まれる。

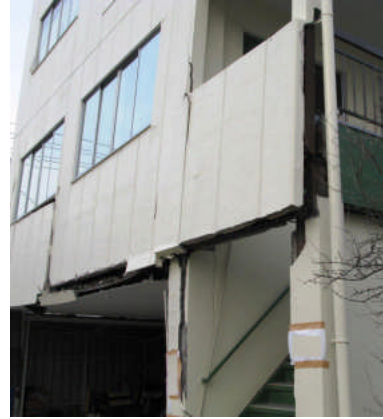
写真 5.3-6 外装材の剥離、腐食した隅柱の破断 (郡山市)

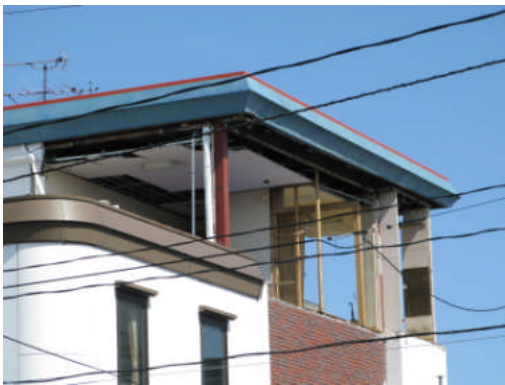
写真 5.3-7 4階建て最上階の外装材等の被害 (須賀川市)

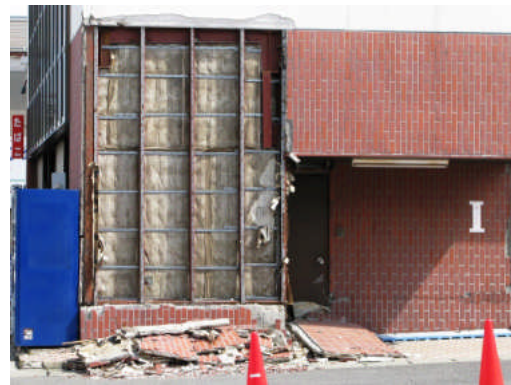
写真 5.3-8 ラスモルタル仕上げの剥落 (須賀川市)

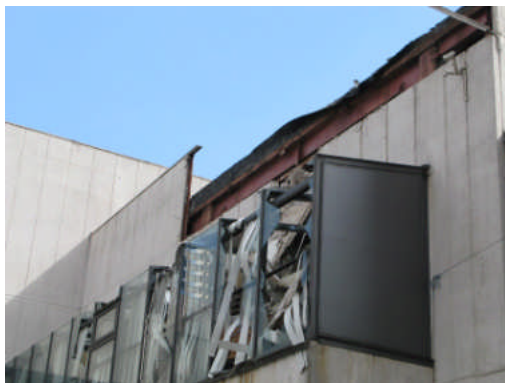
写真 5.3-9 外装材の脱落、ガラス破損 (須賀川市)

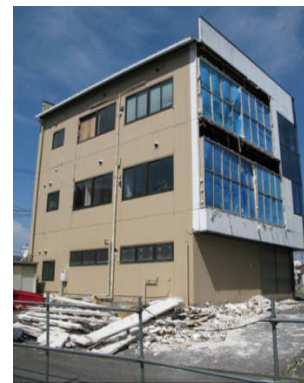
写真 5.3-10 ALCパネルの脱落 (白河市)

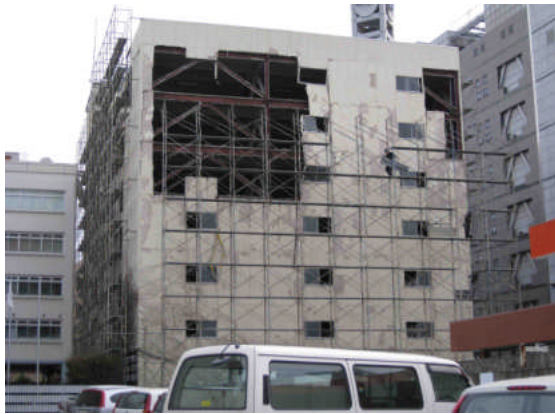
写真 5.3-11 駐車場の外装材の脱落（水戸市）

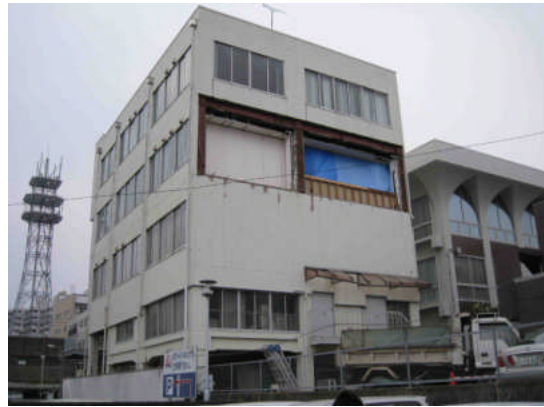
写真 5.3-12 事務所の外装材の脱落（水戸市）

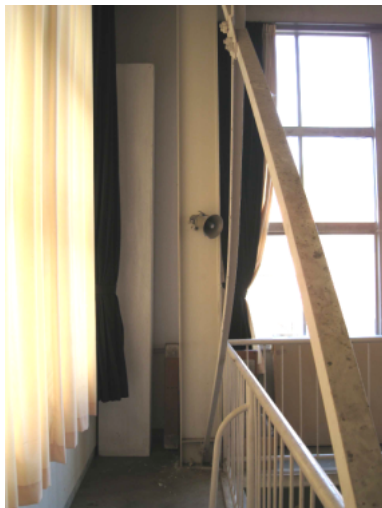
写真 5.3-13 座屈(MIT-10)

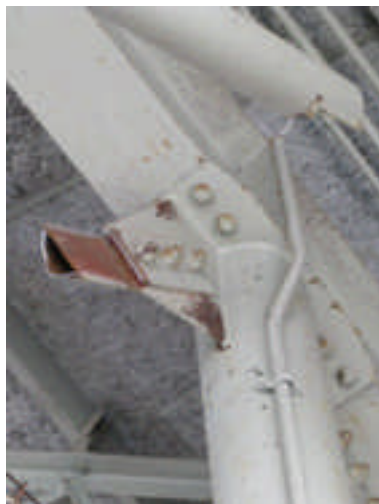
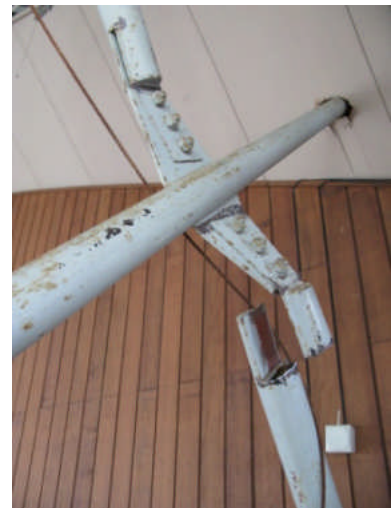
(a) 柱頭部

(b) 交差部

写真 5.3-14 接合部の破断(HKT-2)

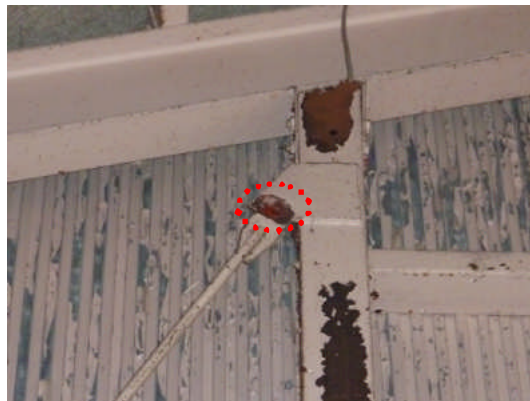
写真 5.3-17 ボルトの破断 (JS0-3)

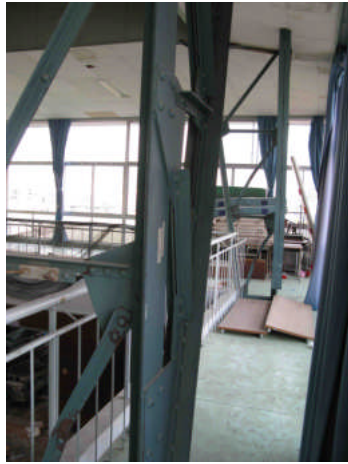
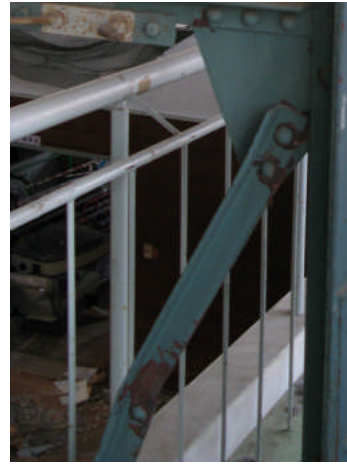
今回調査した体育館の中の1棟で、いくつかのラチス柱で、斜材の座屈の被害が観察された (写真 5.3-18)。

(b) 座屈した斜材

写真 5.3-18 ラチス柱の斜材の座屈 (HTC-4)

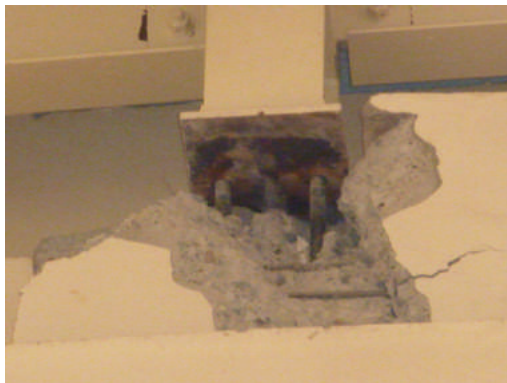
写真 5.3-19 コンクリートの剥落とアンカーボルトの曲げ (MIT-3)

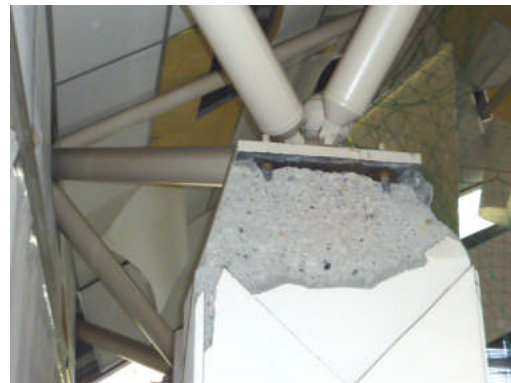
写真 5.3-20 コンクリートの剥落 (MIT-8)

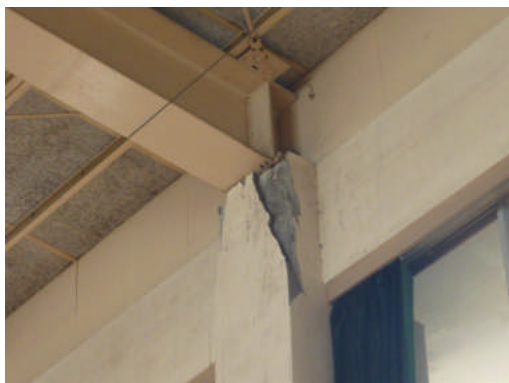
写真 5.3-21 仕上げモルタルの剥落 (MIT-25)

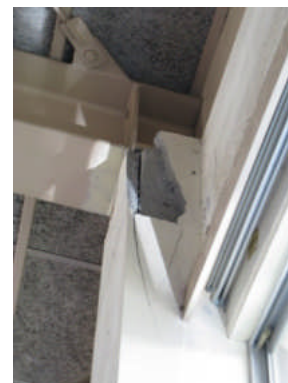
写真 5.3-22 仕上げモルタルの剥落 (MIT-27)

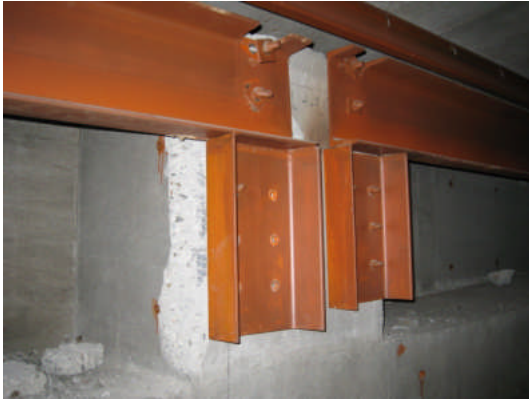
写真 5.3-23 ホールインアンカーの抜け出し跡 (MIT-1)

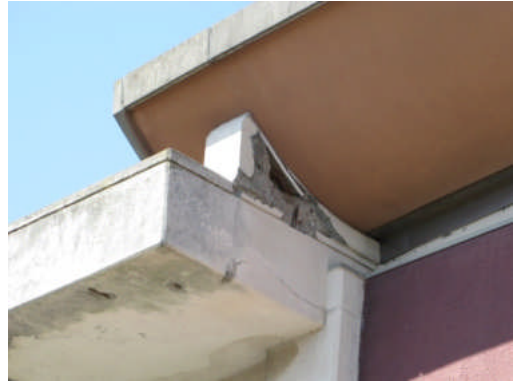
写真 5.3-24 外部の屋根支承部(MIT-26)

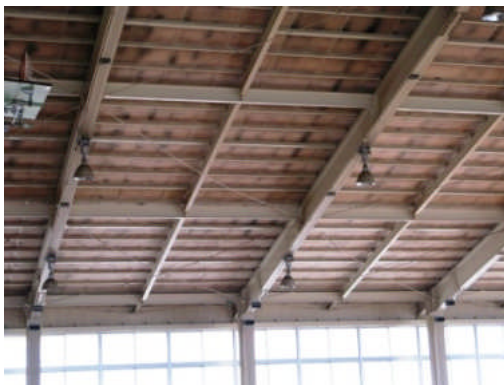
写真 5.3-25 ターンバックルのたわみ (二本松市)

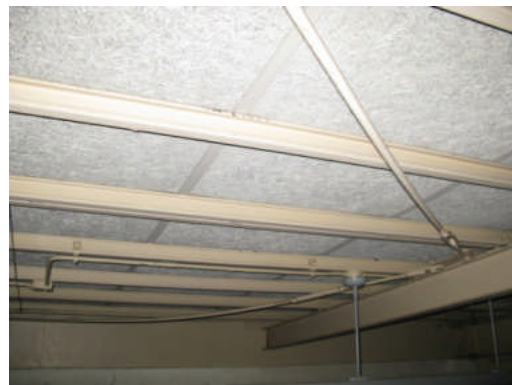
写真 5.3-26 ターンバックルのたわみ (MIT-27)

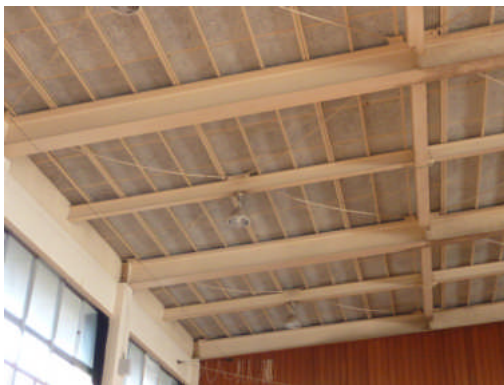
写真 5.3-27 ターンバックルのたわみ(MIT-25)

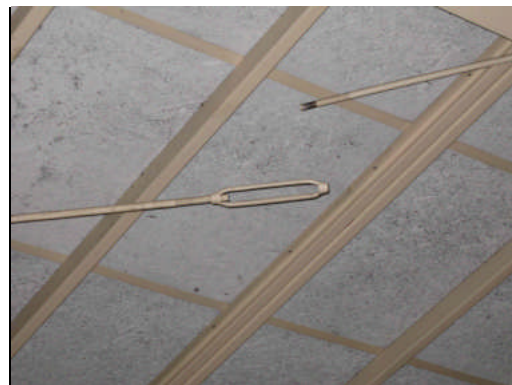
写真 5.3-28 ターンバックルの破断(MIT-25)

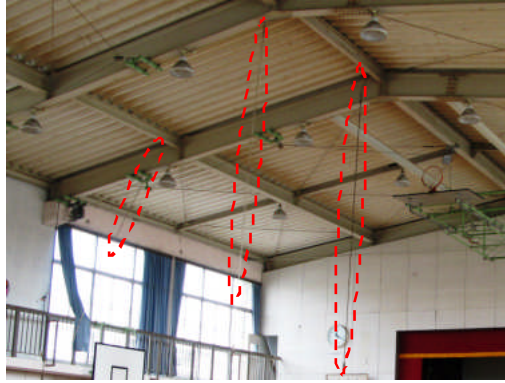
写真 5.3-29 ターンバックルの端部破断による垂れ下がり (KSM-1)

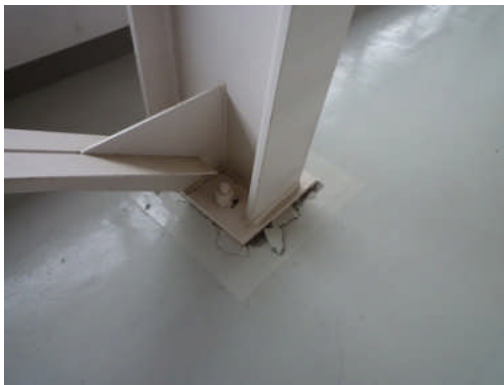
写真 5.3-30 モルタルの損傷 (栗原市)

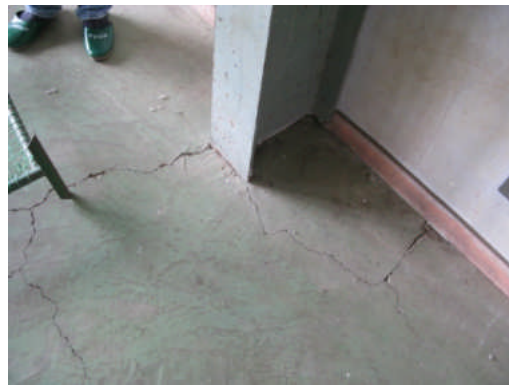
写真 5.3-31 柱脚部のひび割れ (HKT-1)

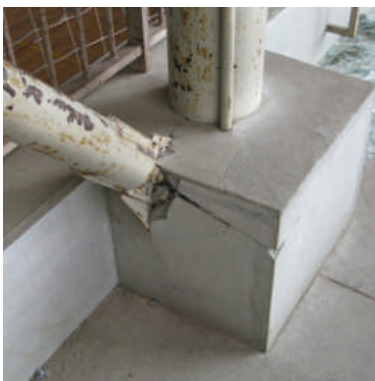
写真 5.3-32 ひび割れ(HKT-2)

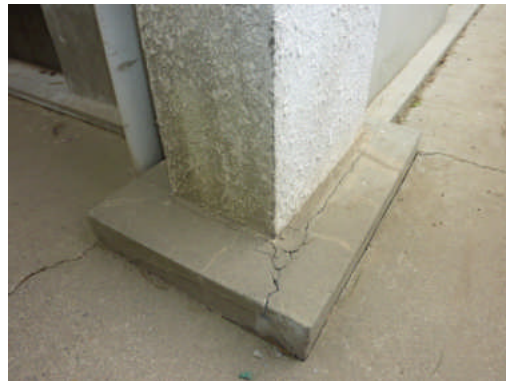
写真 5.3-33 ひび割れ (MIT-13)

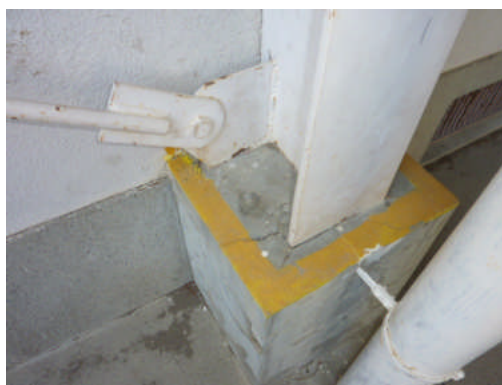
写真 5.3-34 亀裂 (MIT-22)

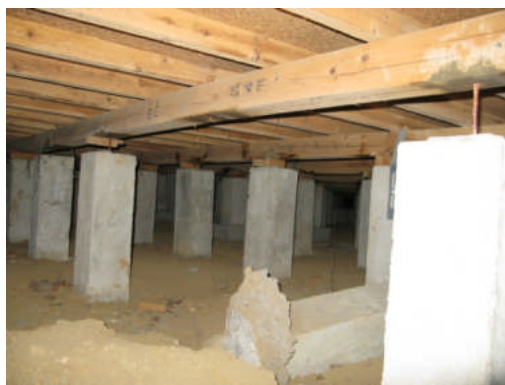
地震による被害か定かではないが、アリーナを支える束が転倒していた事例が1つあった (写真 5.3-35)。その体育館では柱頭の屋根支承部等に受けた被害については調査時点で修復が済んでいたが、束は転倒したままだった。使用時に床の損傷が生じやすくなっていると考えられるため、地震後の再使用に当たっては床下の点検なども重要と考えられる。

写真 5.3-35 束の転倒 (MIT-28)

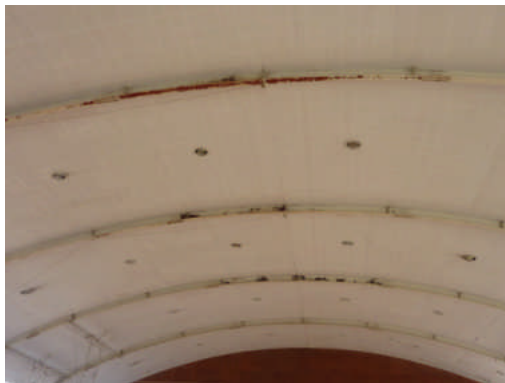
写真 5.3-37 アーチ状の梁中央部塗装の剥がれ(MIT-6)

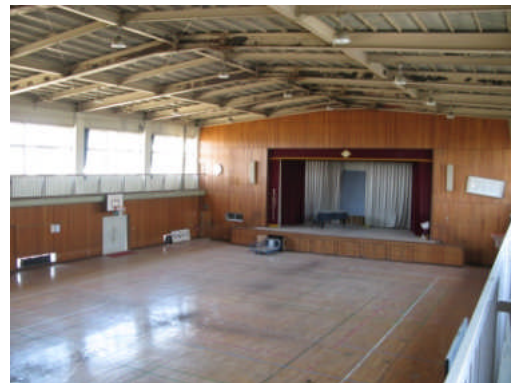
写真 5.3-38 塗装の剥がれ(MIT-27)
(梁に沿って床面に跡)

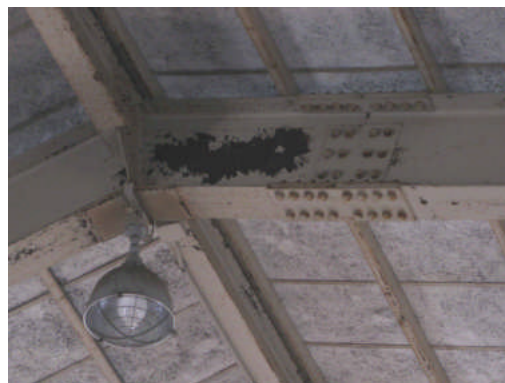
写真 5.3-39 梁ウェブの塗装の剥がれ (MIT-22)

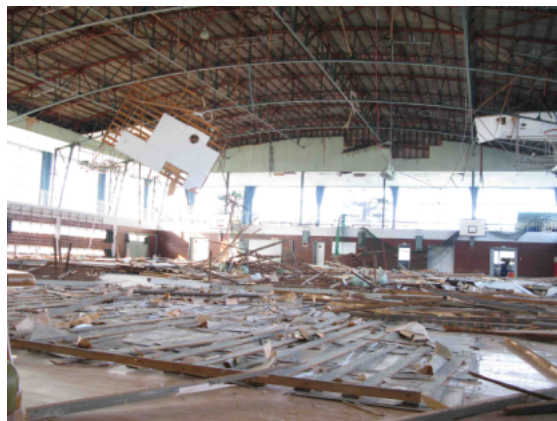
写真 5.3-40 天井材脱落 (HTC-4)

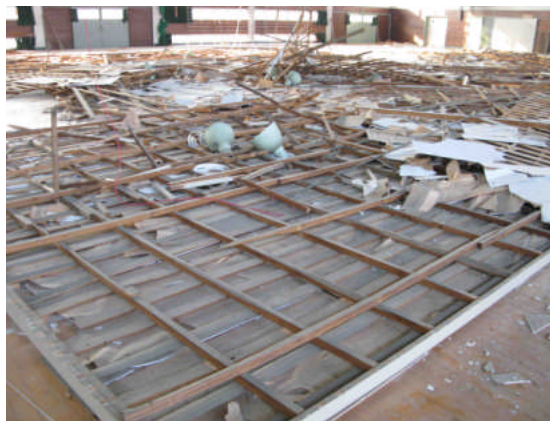
写真 5.3-41 落下した天井と照明 (HTC-4)

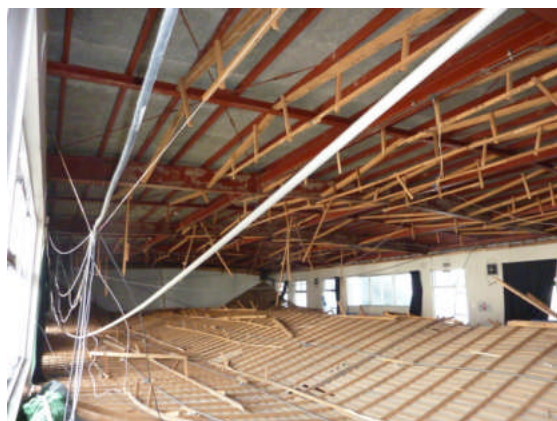
写真 5.3-42 天井材脱落 (MIT-5)

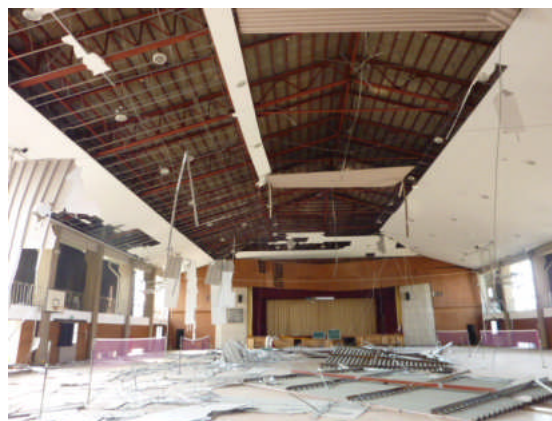
写真 5.3-43 天井材脱落 (MIT-7)

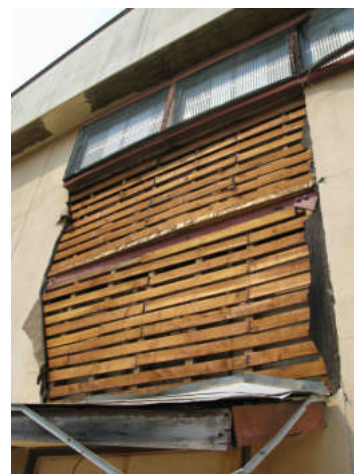
写真 5.3-45 外装仕上げの落下 (SSM-2)

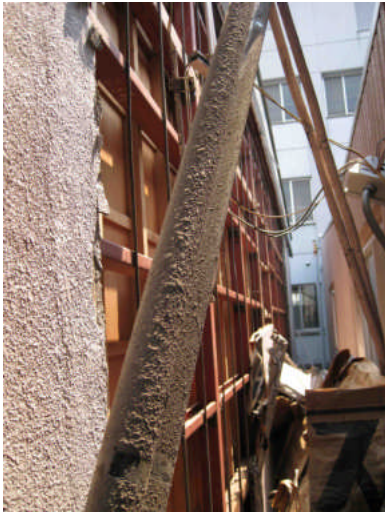
写真 5.3-46 外装仕上げの落下 (MIT-5)

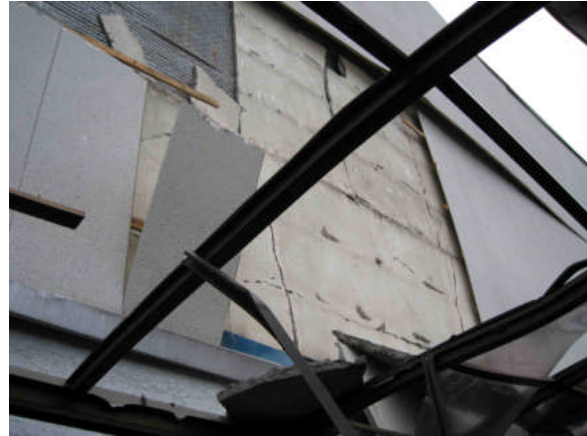
写真 5.3-47 外装仕上げの落下 (MIT-12)

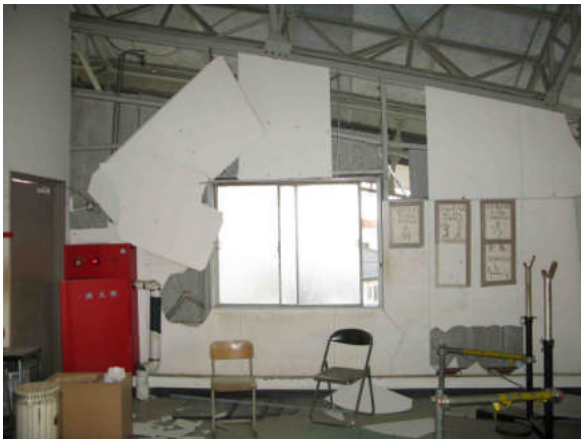
写真 5.3-48 内装仕上げの落下 (HKT-2)

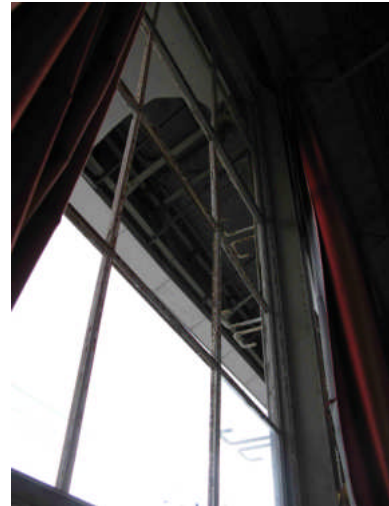
写真 5.3-49 軒天の落下 (HKT-2)

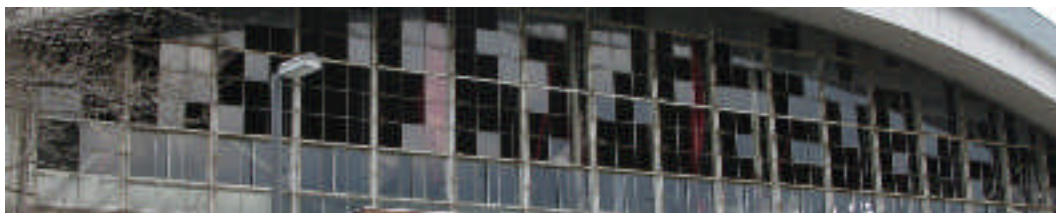
写真 5.3-50 ガラス窓の破損 (HKT-2)
