5.4 鉄筋コンクリート造等建築物の被害

東北地方太平洋沖地震による鉄筋コンクリート造や鉄骨鉄筋コンクリート造建築物等の地震動被害の概要と特徴を把握するために、岩手県、宮城県、福島県、茨城県において被害調査を行った。本節ではその結果と、今回の地震動被害の特徴や分類をまとめて示す。

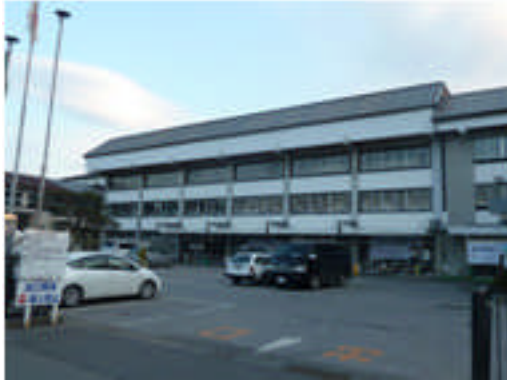
写真 5. 4-1 遠野市役所 外観

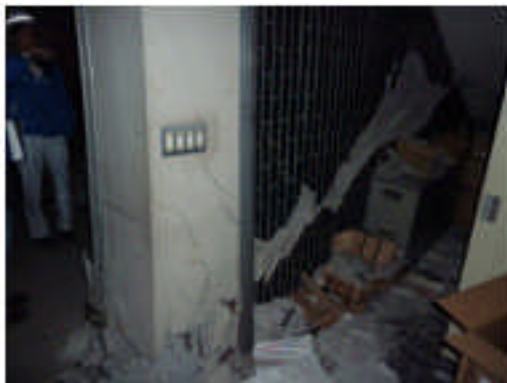
被災度区分判定結果を図 5.4-1 に示す。東北地方太平洋沖地震により 1 階においてトイレ部分の極脆性柱 2 本、北側構面せん断柱 4 本、内部耐震壁 1 枚がせん断破壊していた。その他に片側に腰壁剛域を有する短柱、南側構面長柱の一部にせん断ひび割れが見られた。鉄骨柱による応急補強は極脆性柱では 2003 年三陸南地震と同様の被害を被ったため、明確な効果があったとは言えないが、北側構面のせん断柱では鉄骨柱を柱両脇にも付帯させており、周りの短柱に比べて被災度小さくなった。ただ、柱両脇の鉄骨柱をアンカーしている柱脚部分のコンクリートが破壊していた。架構内部の長柱及び西側の耐震壁 2 枚にはひび割れが見られなかった。また、南側構面 2 階の腰壁付き短柱にも大きなせん断ひび割れが観察されている。被災度区分判定はせん断柱が大きく被災している桁行方向に行った。調査部材数はせん断柱 10 本 (V:6 本、IV:1 本、III:2 本、0:1 本)、曲げ柱 8 本 (IV:1 本、II:2 本、0:5 本)、両側柱付き壁 3 枚 (V:1 枚、0:2 枚) であり、大破と判定される (耐震性能残存率 R は 57.8%)。

(a) 耐震壁のせん断破壊

(b) 短柱せん断破壊

(c) 長柱せん断ひび割れ

写真 5. 4-3 柱及び耐震壁の被害状況

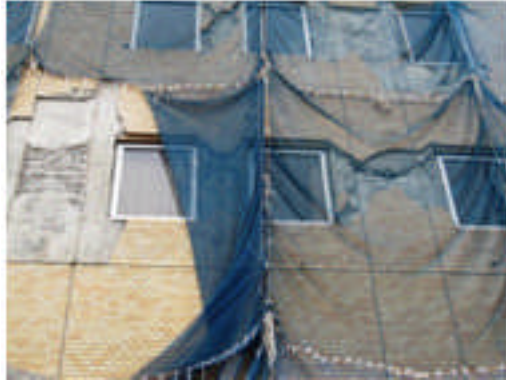
写真 5.4-4 の左側の RC 造の柱は、せん断ひび割れが生じ、かぶりコンクリートが剥落してせん断補強筋が露出している。また、右側の方立て壁はせん断破壊している。

写真 5.4-4 RC 造柱及び非構造壁の損傷

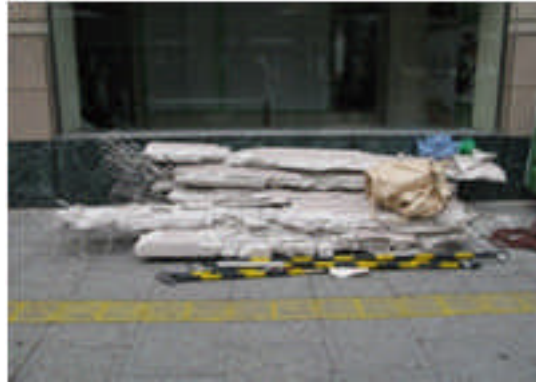
8階建て建築物の上層階のALCパネルの脱落が見られた(写真5.4-5、5.4-6)。他の部分にも落下の危険性が残っているらしく、建築物の周囲は立ち入りが規制されていた。

写真 5.4-6 落下したALCパネル

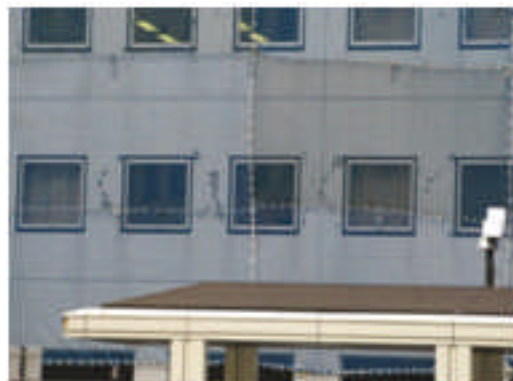
外壁のタイルの剥落が生じた建築物が多数見られた(写真5.4-7、5.4-8)。

写真 5.4-7 外壁タイルの剥落

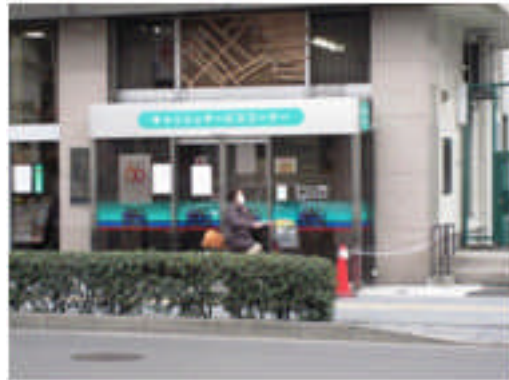
エレベータ回りのガラスの落下(写真5.4-9)や店舗のガラスの割れ(写真5.4-10)など、ガラス

写真 5.4-10 ガラスの割れ

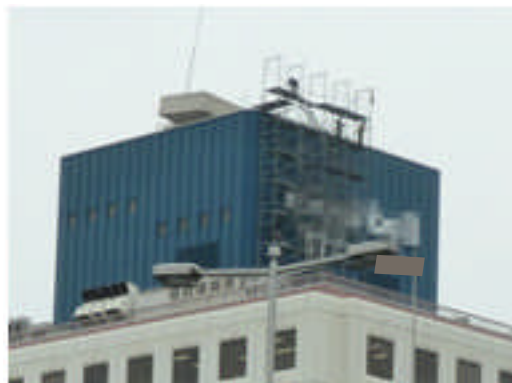
ペントハウスが損傷し、傾斜した建築物が複数見られた（写真 5.4-12）。

写真 5.4-12 ペントハウスの傾斜

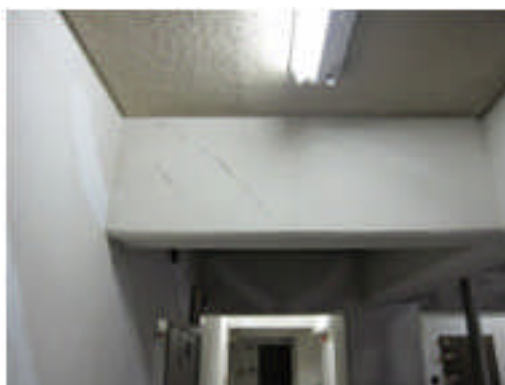
1975 年に建設された口の字の平面形を有する 10 階建て SRC 造集合住宅である (写真 5.4-18)。2 階から 9 階まで玄関ドア回りの非構造壁に開口隅角部を結ぶ大きなせん断ひび割れ等の損傷が確認された (写真 5.4-19)。玄関が開かなくなり避難に支障を来したとのことであった。また、短スパン梁のせん断ひび割れも確認された (写真 5.4-20)。

写真 5.4-20 短スパン梁に生じたせん断ひび割れ

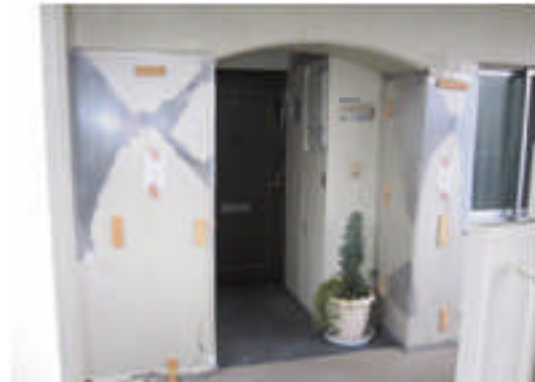
階までの多くの非構造壁にせん断破壊が確認された（写真 5.4-22）。また、エキスパンションジョイント部にも損傷が見られた（写真 5.4-23）。

写真 5.4-22 非構造壁のせん断破壊
（損傷部分が養生されている）

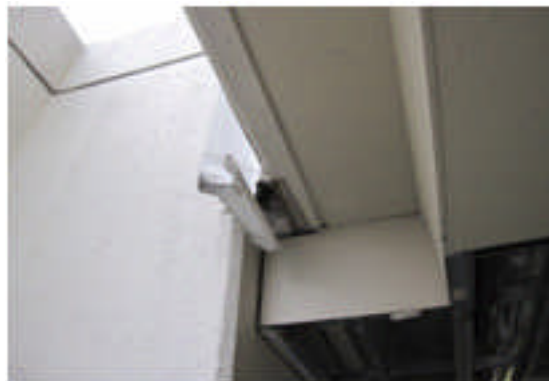
写真 5.4-23 エキスパンションジョイントの損傷

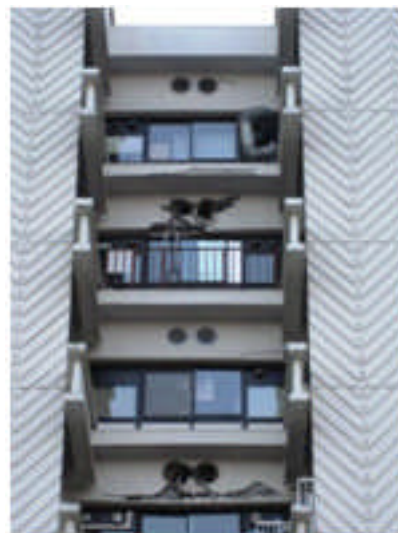
矩形の平面形状を有する 8 階建て RC 造建築物であり、妻側は並列する 2 つの連層耐力壁を境界梁で接合する構造形式である (写真 5.4-31)。この、境界梁には中央部に近接して 2 つの開口が設けられているが (写真 5.4-32)、その境界梁に低層階から高層階までせん断破壊もしくは付着割裂破壊が生じている (写真 5.4-33)。

写真 5.4-32 開口付き境界梁の損傷

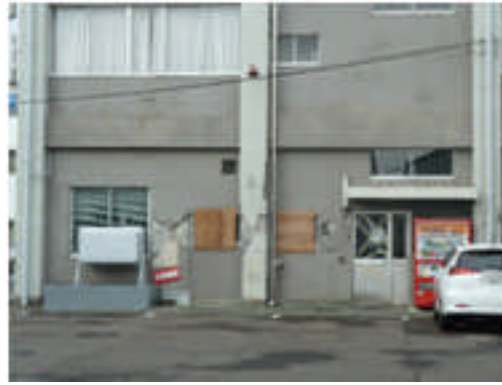
L 字型平面を有する 3 階建て事務所ビル (セットバックがあり一部 2 階建て) であり (写真 5.4-37)、3 階建て部分 1 階の内法長さの短い垂壁・腰壁付き短柱及び非構造壁がせん断破壊していた (写真 5.4-38)。1 階端部隅柱は袖壁付き柱となっており、曲げせん断ひび割れのみ確認された。また、1 階部分のガラス窓及びガラスブロックが破損していた。

写真 5.4-38 腰壁付き短柱のせん断破壊

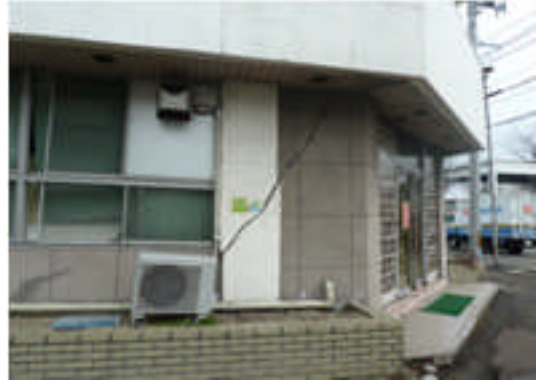
矩形平面を有する事務所ビルであり (写真 5.4-41)、桁行方向 1 階 4 本の腰壁付き短柱のうち袖壁が取り付く 1 本がせん断破壊している (写真 5.4-42)。その他の腰壁付き柱には曲げ及び曲げせん断ひび割れが見られた。

写真 5.4-42 袖壁付き短柱のせん断破壊

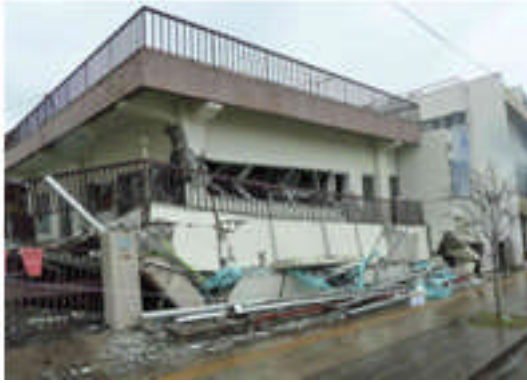
矩形平面を有する事務所ビルであり、1 階が完全層崩壊している (写真 5.4-45)。また、2 階柱もせん断破壊して軸変形が生じ、主筋の座屈や帯筋の破断が確認された (写真 5.4-46)。柱主筋は異形棒鋼であり、せん断補強筋は丸鋼であった。桁行方向の壁が面外方向に転倒している。

写真 5.4-45 建築物外観

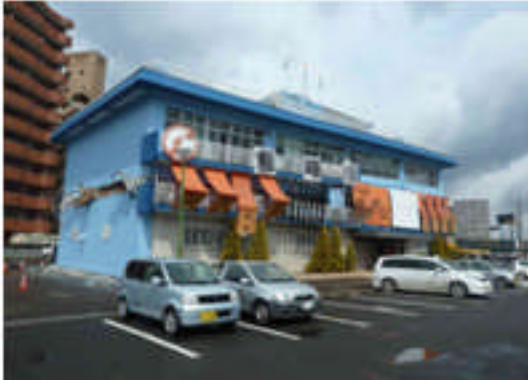
矩形平面を有する事務所ビルであり、中間階 (2 階) において部分層崩壊が生じ、建築物が傾斜している (写真 5.4-50)。写真 5.4-50 の左側の妻壁には 2 階にだけ開口があることから、そこに変形が集中し、垂れ壁・腰壁が取り付け短柱となった柱がせん断破壊したものと考えられる (写真 5.4-51)。また 2 階層崩壊の影響と思われるが、3 階の長柱にもせん断破壊が確認された (写真 5.4-52)。1 階の柱梁に損傷は見られず、片側袖壁及び非構造壁にせん断ひび割れが見られた。なお、柱主筋は異形棒鋼であり、せん断補強筋は丸鋼であった。

写真 5.4-50 建築物外観

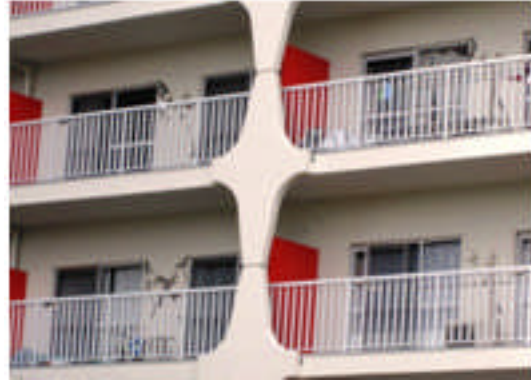
矩形平面の集合住宅 2棟がエキスパンションジョイントを介してL字型に隣接する集合住宅であり (写真 5.4-53)、うち 1棟は建築物が沈下し全体傾斜している。構造物の傾斜角度は約 $1/70$ (rad) である (写真 5.4-54)。また、2棟とも全層にわたって非構造壁にせん断ひび割れが生じている (写真 5.4-55)。一部では、ベランダ側の方立て壁にも損傷が生じている (写真 5.4-56)。柱主筋、せん断補強筋ともに異形棒鋼である。非構造壁の縦横筋は丸鋼であるが、一部の非構造壁内には異形棒鋼を用いた斜め開口補強筋が確認された。本建築物は 1978 年宮城県沖地震により、傾斜していない棟の 1階から 6階部分にかけて非構造壁にせん断ひび割れが生じた。被災後に損傷した非構造壁をはつり、新たにコンクリートを打ち直し、壁の厚さを少し増す補修が施されているが、その部分にも損傷が生じている。

写真 5.4-55 玄関回りの非構造壁の損傷 写真 5.4-56 ベランダ側方立て壁の損傷

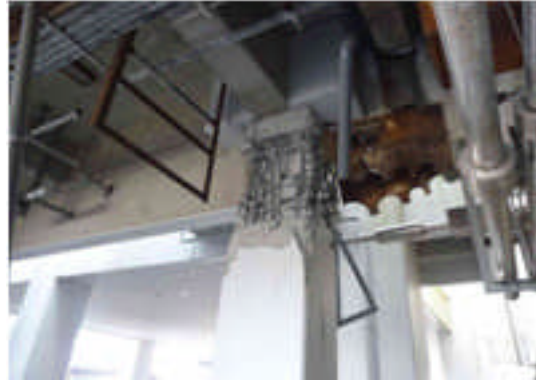
RC 造建築物 2 棟を繋ぐ渡り廊下部分であり、両端部がエキスパンションジョイントで建築物と切り離されているため、柱 4 本で構成される架構である。その 2 階にはせいの大きな梁と無開口の壁があることから、ピロティ構造のような特徴を有している (写真 5.4-59)。各柱には、柱頭柱脚で曲げ破壊が生じている (写真 5.4-60)。桁行方向の梁せいが直交方向の梁せいより大きく、柱頭のコンクリート破壊領域が桁行方向梁の下面より高い位置まで進展している (写真 5.4-60)。柱主筋及びせん断補強筋は異形棒鋼であった。

写真 5.4-60 柱頭での曲げ破壊

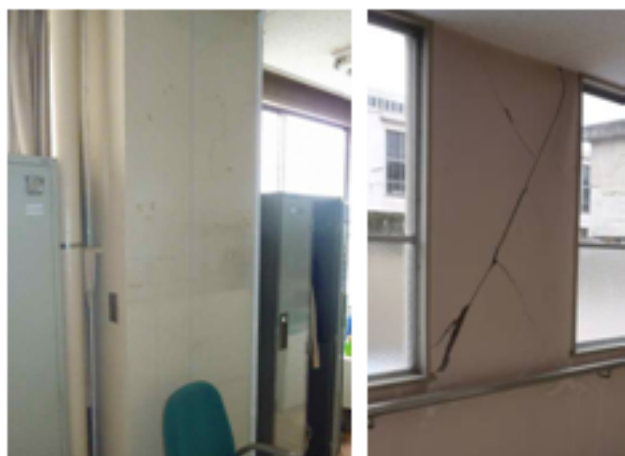
RC造6階建て、1968年に竣工した建築物である（写真5.4-64）。当初、福島県立医大の校舎として建設されたが、大学移転に伴い改装され、県庁舎として使用されている。写真5.4-64に示すように、建築物の長手方向中央部で雁行する平面形である。県の資料によると、耐震性能はDクラス（ I_s 値0.3未満）となっているが、耐震補強は未実施である。3階以下の柱及び方立て壁にせん断ひび割れが認められた（写真5.4-65）。また、エントランス脇の外壁仕上げが剥落していた（写真5.4-66）。

写真 5.4-65 柱と方立て壁のせん断ひび割れ

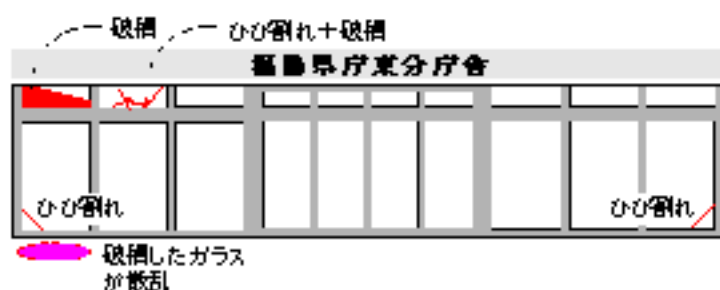
図 5.4-3 東分庁舎一号館エントランスのガラス被害分布

ガラスの被害としては、エントランスにて、隅部4枚のガラスにひび割れや破損の被害が生じているが、それ以外のガラスに被害はない（図5.4-3、写真5.4-67）。また、エントランス以外のガラスに関しては、5階隅部の1箇所カーテンが外になびいており破損した可能性があるが、それ以外の箇所では地上からの目視で被害は認められなかった。

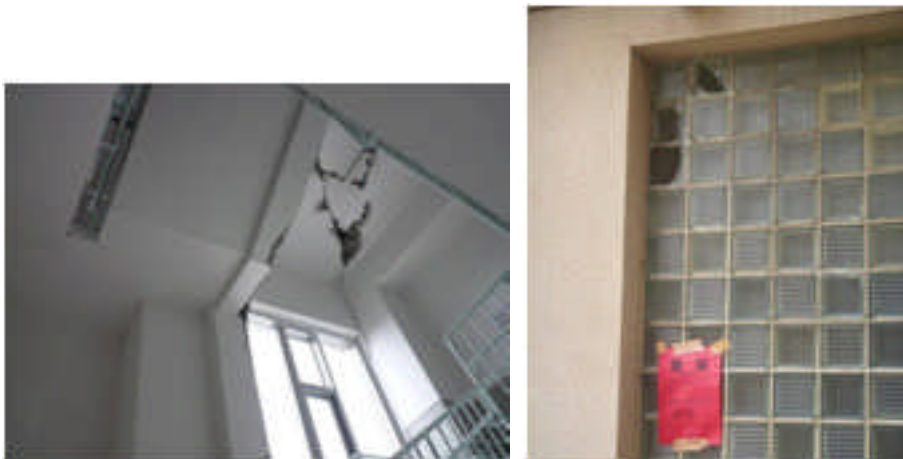
2) 福島県庁本庁舎

写真 5.4-70 時計塔内部の損傷状況 写真 5.4-71 ガラスブロックの破損

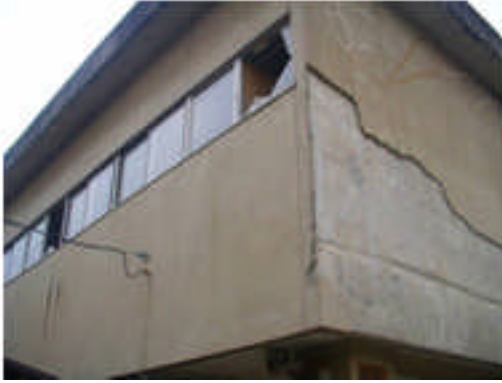
東分庁舎敷地内にある体育館の外壁が剥落するとともに、窓ガラスが破損していた(写真5.4-72)。また、県庁に隣接する知事公館の石塀が崩壊していた(写真5.4-73)。

写真 5.4-72 体育館の外装被害

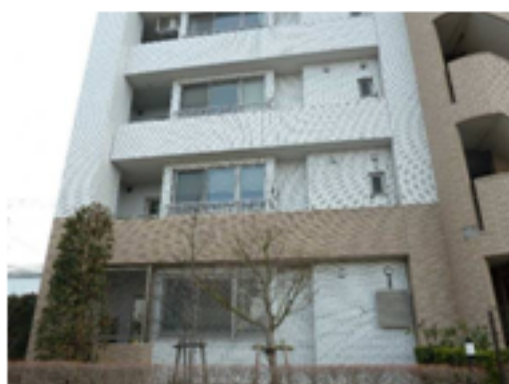
RC 造 10 階建ての 2 つの住棟が並列して建つ建築物である（写真 5.4-88）。各棟の各階には 2 世帯の居住エリアがあり、北側中央部には外部階段がある。住民からの情報によると、建築後 10 年程度経過しているとのことである。外観調査しか行っていないが、2 階柱、各階梁及び非構造壁にせん断ひび割れが見られた（写真 5.4-89、5.4-90）。

写真 5.4-89 非構造外壁の損傷

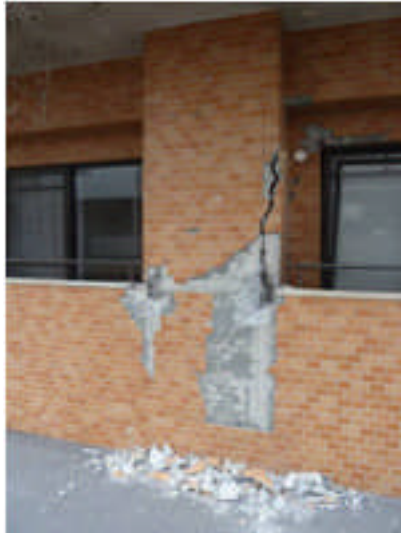
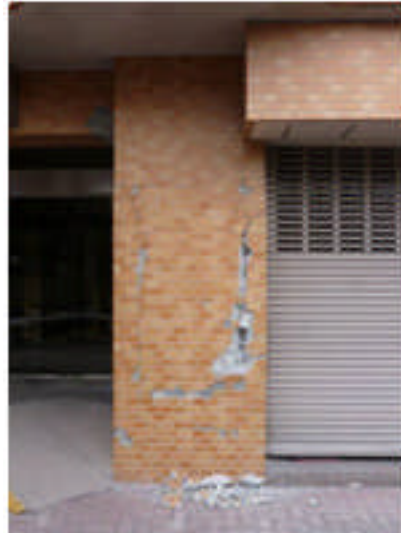
鉄骨鉄筋コンクリート造 9階建て、1991年竣工の集合住宅である（写真 5.4-93、5.4.94）。1階隅柱及び連層壁脚部で鉄筋の座屈及びコンクリートの圧縮破壊を起こしており（写真 5.4-95）、1階柱にはせん断ひび割れ、及び付着割裂ひび割れも見られた（写真 5.4-96、5.4-97）。桁行方向の非構造外壁コンクリートに大きなせん断ひび割れが発生しており、玄関ドアが面外に変形して開閉不能なところもあった。また、壊れた壁に取り付くサッシも著しく変形していた（写真 5.4-98、5.4-99）。

写真 5.4-96 1階柱のせん断ひび割れ 写真 5.4-97 1階柱の付着割裂ひび割れ

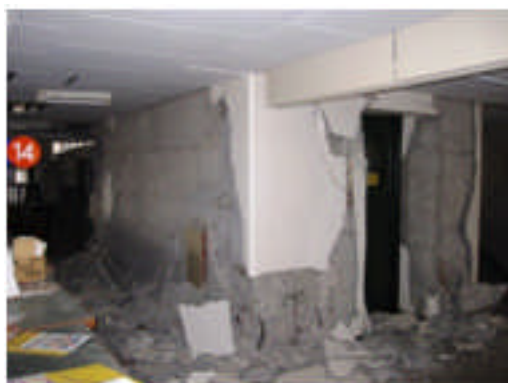
RC 造 4 階建て、1970 年竣工の建築物で、耐震補強は行なわれていない（写真 5.4-119）。本建築物では、2 か所に存在するコア壁が水平力の多くを負担しているようで、その部分の損傷が大きい。特に 2 階のコア壁には、張り間、桁行きの両方向にせん断破壊が見られ（写真 5.4-120）、耐力壁の側柱の主筋も大きく座屈していた（写真 5.4-121）。1 階にはコア壁の他に壁に囲まれた金庫室があることから、1 階よりも 2 階の方がコア壁の損傷が大きくなったと思われる。

写真 5.4-120 コア壁のせん断破壊

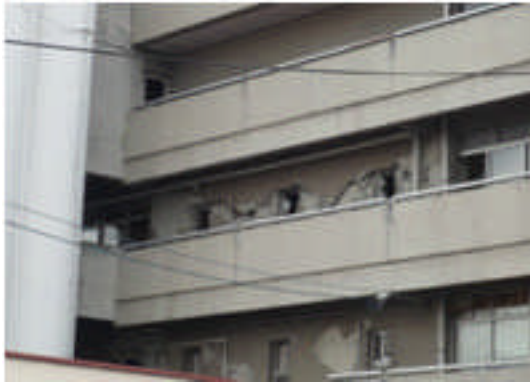
写真 5.4-125 非構造壁の損傷

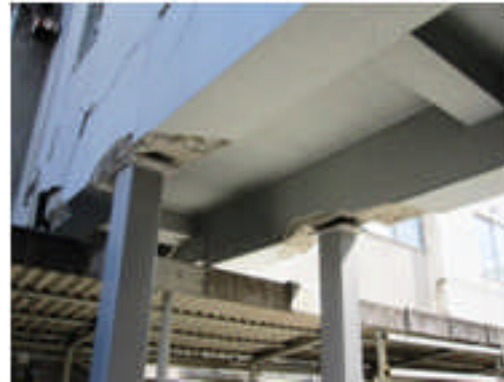
写真 5.4-126 渡り廊下の損傷

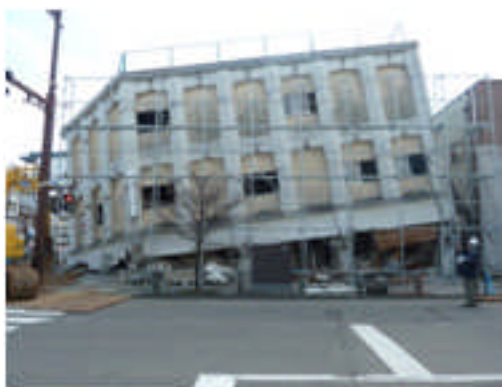
3階建てのRC造建築物で、1階は店舗のため道路側は壁が少なく2階以上は壁が多い（写真5.4-131）。また、1階の背面側は壁が多い構造となっている。交差点側の隅柱が大きく破壊し（写真5.4-132）、軸力支持能力を失って2階以上が落階している。

写真 5.4-131 1階の層崩壊

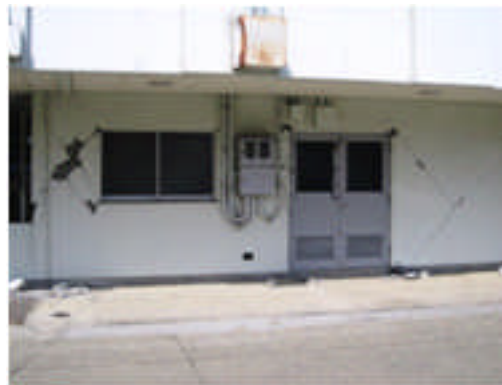
3階建てのRC造建築物(写真5.4-143)。腰壁、垂れ壁が取り付く1階の袖壁付き柱がせん断破壊している。また、ドア開口横の非構造壁にもせん断ひび割れが発生している(写真5.4-144)。

写真 5.4-144 袖壁付き短柱のせん断破壊
及び非構造壁のせん断ひび割れ

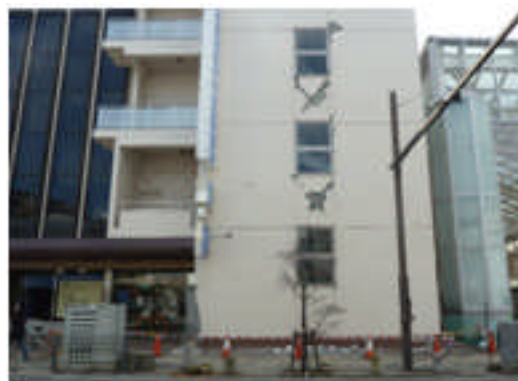
2007年竣工の5階建てRC造建築物（写真5.4-147）。縦開口を有する階段室の連層壁に、開口隅角部を結ぶ大きなせん断ひび割れが生じている（写真5.4-148）。また、1階の袖壁脚部のコンクリートが剥落し、壁縦筋が座屈している（写真5.4-149）。2階の袖壁脚部にも損傷が見られ、そこから打ち継ぎ部に沿って水平のひび割れが生じている（写真5.4-150）。

写真 5.4-148 壁の縦開口隅角部を結ぶせん断ひびわれ

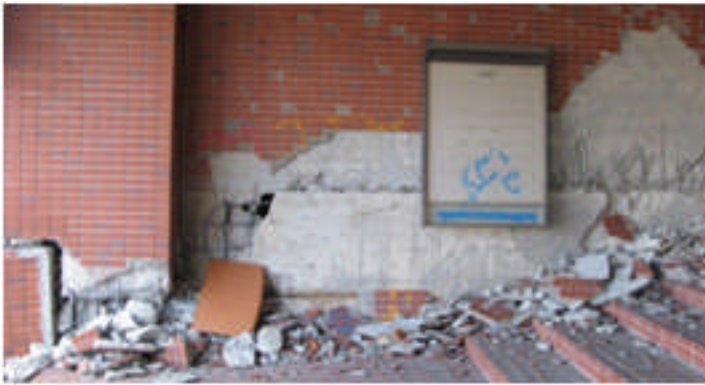
移動の経路に被害の目立つホテルがあったため、調査を行った。白河市役所から西に 1km ほど離れたところにある、RC 造（一部鉄骨鉄筋コンクリート造（SRC 造））と鉄骨造の 2 棟からなるホテルである（写真 5.4-169、5.4-170）。ホテルとして営業はしていないが、一部の店舗は使われているように見受けられた。RC 造の棟ではエントランス部で壁や SRC 造の柱脚の損傷（写真 5.4-171、5.4-172）、天井の落下（写真 5.4-173）等が生じていた。鉄骨造の棟では外壁仕上げの落下（写真 5.4-174、5.4-175）等が見られた。なお、SRC 造の柱脚部は露出柱脚で、ベースプレートのアンカーボルトが抜け出している（写真 5.4-172）。そのため、ベースプレートの断面にひずみが集中し主筋が大きく伸ばされ、軸方向の繰り返し荷重により座屈したものと考えられる。ホテルの周辺では、隣接する建築物で ALC パネルの落下が見られたほか、倒壊したブロック塀や石塀も確認された（写真 5.4-176、5.4-177）。

写真 5.4-171 壁及びSRC柱脚の損傷

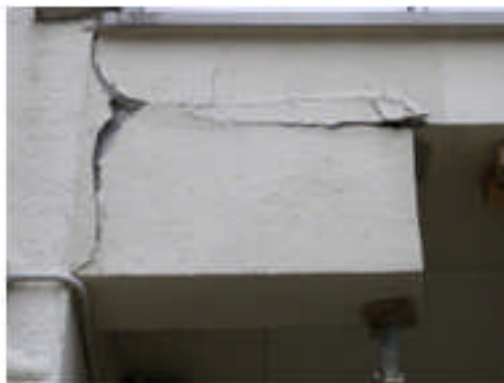
構造的な被害は、渡り廊下部分を除き、見られなかった。渡り廊下は、廊下両端に接続する建築物からの短い張り出し部分（支持部分とみられる）の損傷によって危険（通行禁止）と判断されたものと思われる（写真 5.4-189、5.4-190）。

写真 5.4-190 支持部分の損傷
（写真 5.4-189 の○印内）

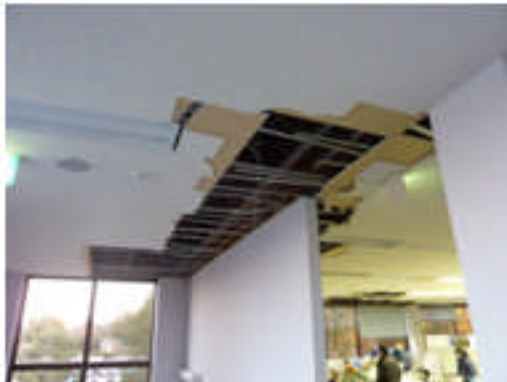
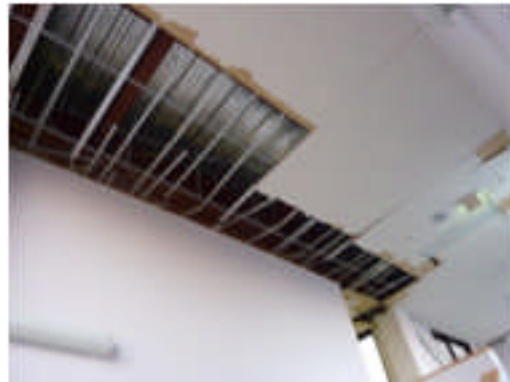
震度計設置位置周辺を徒歩で調査したところ、付近の建築物で天井の脱落による被害が見られた（写真 5.4-192、5.4-193）。C 中学校については、地震発生前に鉄骨ブレースで耐震補強されていた模様で、外観からは特段の被害は見られなかった（写真 5.4-194）。そのほか、地盤変状による家屋の被

写真 5.4-192 付近の建築物の天井被害 1 写真 5.4-193 付近の建築物の天井被害 2

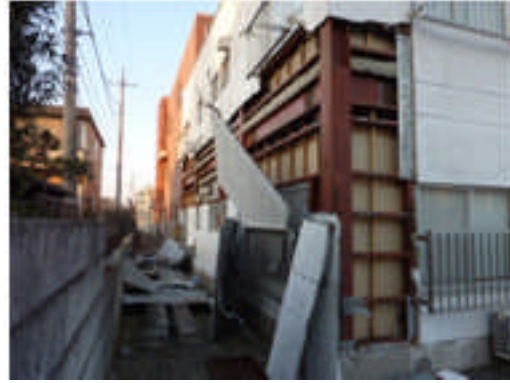
害（写真 5.4-195、5.4-196）、木造住宅が大きく傾斜した被害（写真 5.4-197）、鉄骨造建築物の外壁仕上げの剥落による被害（写真 5.4-198）などが見られた。

写真 5. 4-198 鉄骨造建築物の外壁仕上げの剥落

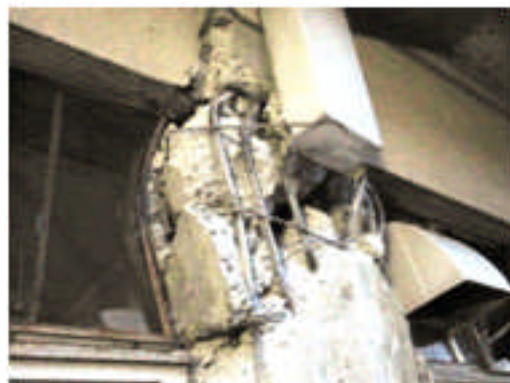
現地で笠間支所周辺に大きな被害を受けた建築物があるとの情報を得たので、その調査を行った。本建築物は笠間市役所から北西へ約 7km の場所に位置する。現地の方からの情報によると、建設年は昭和 40 年頃とのことであった。写真 5. 4-199 の建築物の被害の外観からもわかるように、建築物の 1 階部分の RC 造の構造体に大きな損傷が生じていた。垂壁・腰壁（スリット無し）の影響による極短柱のせん断破壊（写真 5. 4-200）、開口部付き耐力壁の破壊（写真 5. 4-201）などが見られた。また、外柱の多くは写真 5. 4-202 のようにせん断破壊していた。

写真 5. 4-200 極短柱のせん断破壊

なお、地震動による重大な構造被害が比較的少ない中において、市役所などの公共建築物が使用できなくなるほど大きな被害を被った事例が散見された。これらの建築物は、被災時にも機能することが求められるため、耐震改修を急ぐ必要性が改めて明確となった。なお、これらの建築物が機能を喪失した主たる原因は、短柱のせん断破壊による軸力支持能力の喪失であることから、このような短柱にスリットを設けるかせん断補強を施す改修を先行させることにより、役所建築物等の機能喪失を防ぐことも、極めて重要な対策であると思われる。

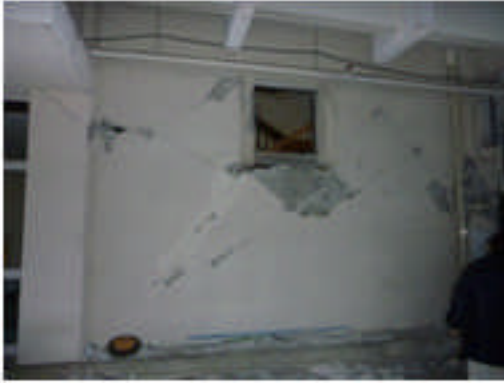
写真 5.4-201 開口部付き耐力壁の破壊

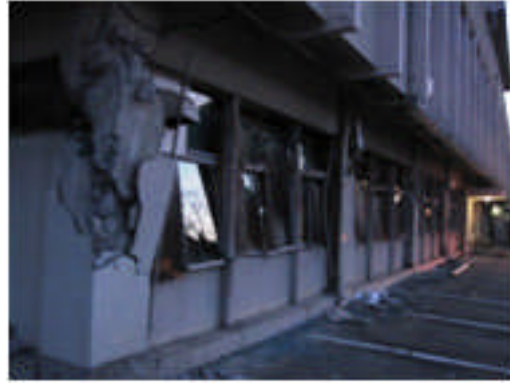
写真 5.4-202 外柱のせん断破壊

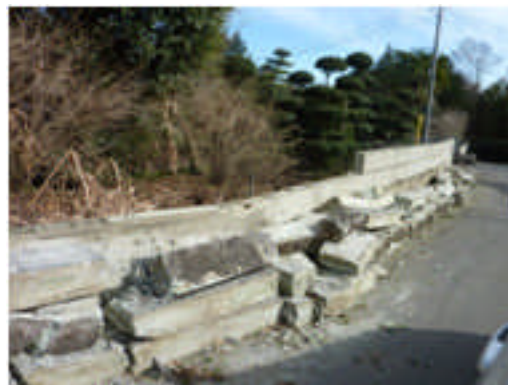
写真 5.4-212 ブロック塀の被害
