平成 30 年 6 月 29 日に滋賀県米原市で発生した建築物等の竜巻被害 現地調査報告

国土交通省国土技術政策総合研究所 建築研究部
国立研究開発法人建築研究所 構造研究グループ

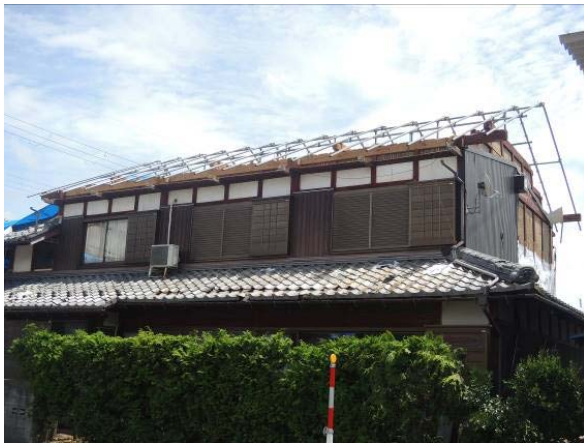
写真1 住家Aの外観

- 朝日地区にある住家Aは木造2階建てであり、居住者によれば築約30年である。2階の屋根の小屋組が飛散しており、調査時には飛散した小屋組はすでに撤去されていた(写真1~2)。
- 小屋組を構成する小屋束は、断面の寸法が100mm×100mm~120mm×120mm程度、ほぞの寸法が幅90mm、厚さ30mm、長さ75mm程度であった。調査をした範囲では、小屋束と横架材(小屋梁等)との接合部はいずれもほぞ差しであり、金物やくさびの併用は確認されなかった(写真3~4)。
- 1階南面の開口部は、玄関ドアのガラスに部分的に損傷があるが、その他の窓ガラスに損傷はみられなかった(写真5)。
- 2階の室内に突風が吹き込んだ後、1階に吹き降ろした結果と思われる汚れの痕跡が、1階の階段回りにみられた。また、その周辺の壁にはガラスの小破片もあったとのことである。
- 被害発生時、居住者は同じ敷地内の別の住家におり、住家Aには不在であった。その時点では、屋根の飛散には気づかず、2階での窓ガラスの破損と小屋組の飛散のどちらが先に発生したか不明であるが、1階の階段回りまで突風が吹き降ろした様子を見ると、印象としては窓ガラスの破損のほうが先に発生したかもしれない、とのことである。一般に、大きな開口の有無に応じて屋内に作用する内圧条件が変われば、小屋組の飛散を生じさせた風速の推定値が変わることになる。
- 住家Aと同じ敷地内に非住家(倉庫)が2棟あり、いずれも鋼製の屋根ふき材が損傷していた(写真6)。

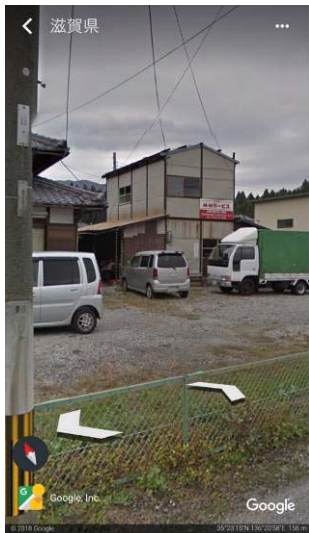
写真 7 被災前の事務所 B と思われる建築物（Google より）

- 朝日地区にある事務所 B は軽量鉄骨造と思われる 2 階建てで、被害直後の報道写真を参照すると一部木質の部材も用いられていたようである（写真 7）。所有者によれば、平成 4 年頃の建築で、壁にブレースが設けられていた。調査時には上部構造は撤去済みであったが、上部構造が転倒しながら倒壊したとのことである。
- 所有者は同じ敷地内の別の住家におり、目視で竜巻の接近を確認していた。なお、別の住家（木造 2 階建て）では軽微な被害として、飛来物の衝突によると思われる窓ガラスの破損を確認した（写真 8）。
- 事務所 B は、M12 アンカーボルトで東西方向 4 カ所、南北方向 8 カ所、布基礎に固定されていた（写真 9～10、図 2）。図 2 中の赤点の位置に M12 アンカーボルトが配置されていた。幅 120mm の布基礎に対して、外側から約 30mm の位置で約 70mm 突出していた。ナットが残っているアンカーボルトが複数あり、大きく曲げ変形しているアンカーボルトもあった。
- 布基礎の横にあった鋼製のユニット倉庫も、転倒後に上下逆さまの状況であったとのことである。被害前の地盤面への固定状況は不明であるが、調査時と同様にコンクリートブロック上に置かれたのみの状態の可能性がある（写真 11）。

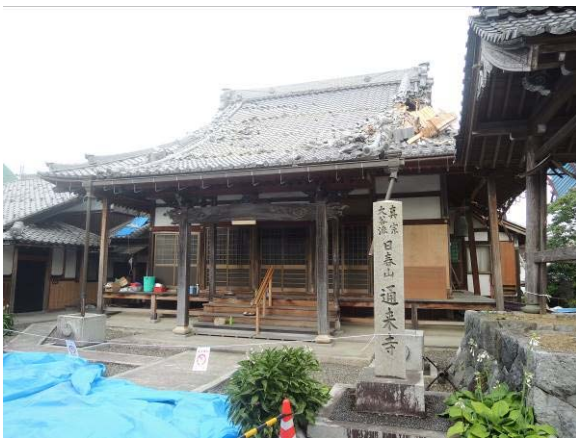
写真 12 寺社 C の外観

- 北方地区にある寺社 C の屋根に、近隣から飛来した鋼製屋根が衝突した。この屋根は鋼材と鋼板製折板が一体となった状態であり、調査時には、地上に吊り下げた後に解体作業中であった(写真 12~14)。この鋼製屋根は、寺社 C の南西に位置する住家から、その原形をほぼ保ったまま 100m 程度飛散したと思われる。
- 屋根の下地は H 形鋼で構成されており、調査をした範囲では、以下の 2 つに該当する鋼材の使用を確認した。高さが 200 mm の H 形鋼のスパンは約 1,950 mm である。高さが 100mm の H 形鋼にはタイトフレームとともに面戸が取り付けられており、軒先の下地材として使用されていたと思われる。また、H 形鋼の

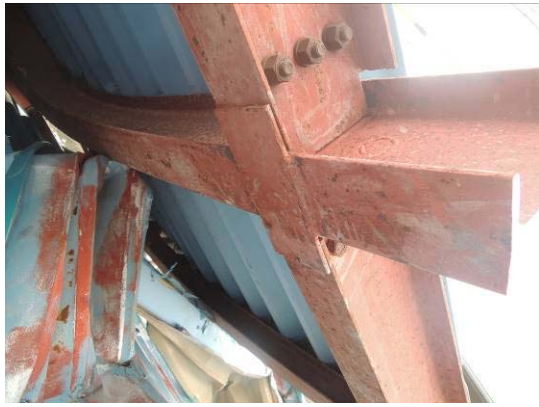
写真 15 鋼製屋根の下面

下面を調査した範囲では、屋根スラブに緊結した形跡は確認されなかった（写真 15～16）。ここで調査した結果に基づき、飛散開始時の瞬間風速の推定結果を参考資料 2 に示している。

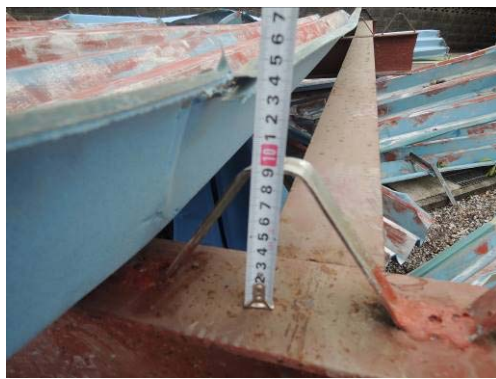
写真 17 鋼板製折板ぶきのタイトフレーム

- ・ 鋼板製折板は重ね形であり、タイトフレームの寸法は山高が約 90 mm、幅が約 200 mmであった（写真 17）。
- ・ 寺社 C の管理者が被害発生後、下げ振りによる計測を行っていた。その結果、躯体が北側に 1/50、西側に 1/150 程度傾いていたとのことである。なお、調査時に高さ 2300 mm の建具の変形状況から傾斜を確認した結果、北側に 35 mm 傾いていた（北側に 1/65 程度の変形、写真 18）。また、当該建具は開閉不能であった。

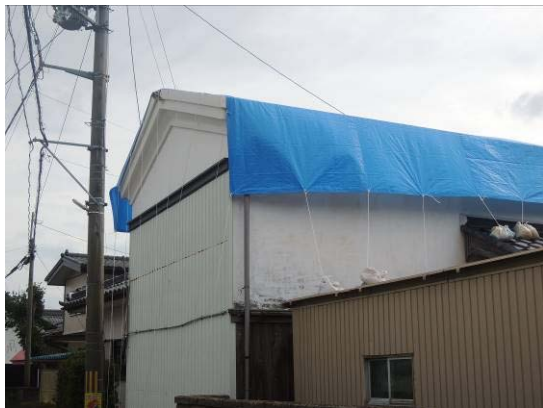
写真 19 土蔵 D の外観

- 北方地区には複数の土蔵があったが、そのなかに屋根のずれが生じた事例があった(写真 19)。調査時には、当該屋根は撤去済みであった。当該地区での土蔵の屋根構造について、通常は置き屋根で、特段の緊結はしていないとのことである(写真 20)。

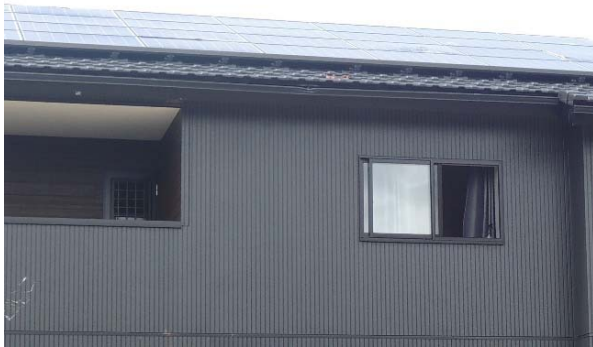
写真 21 太陽光パネルの軽微な損傷

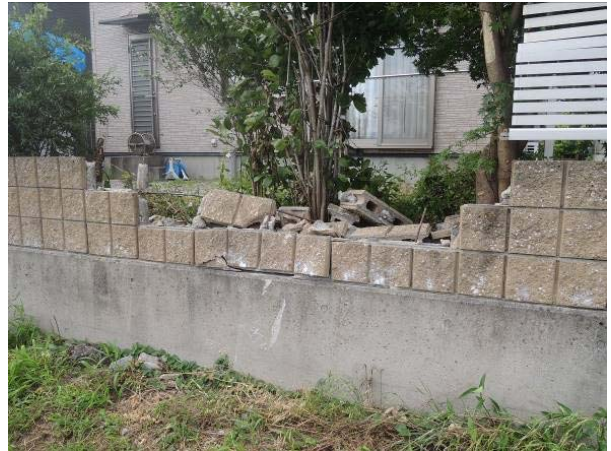
写真 22 塀の損壊

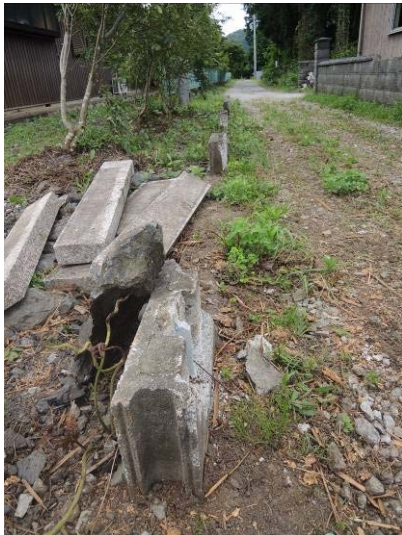
写真 23 フェンスの基礎の損壊

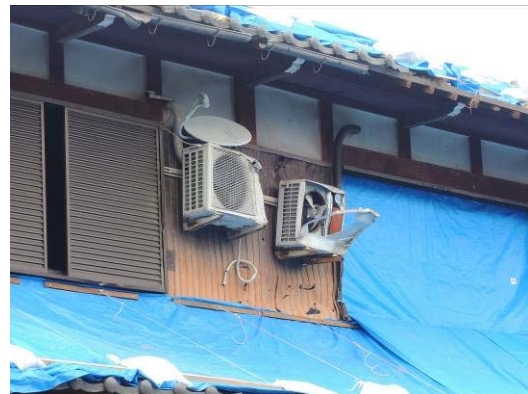
写真 24 室外機の損傷

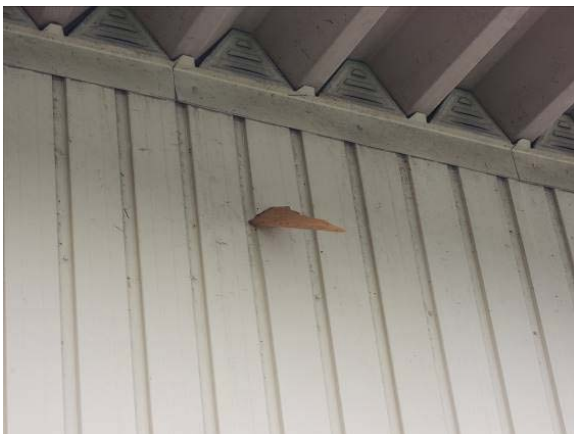
写真 25 外壁材への木材の突き刺さり

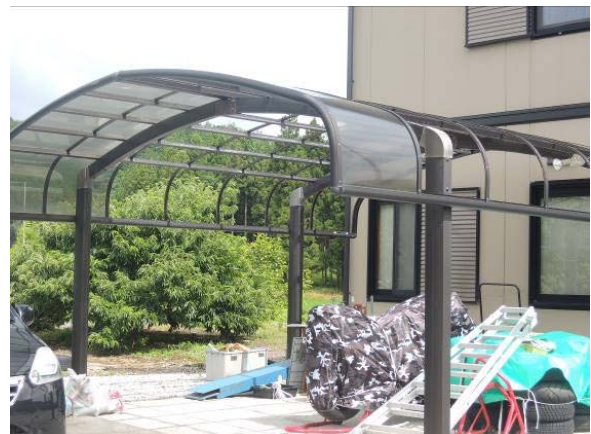
写真 26 カーポートの損傷

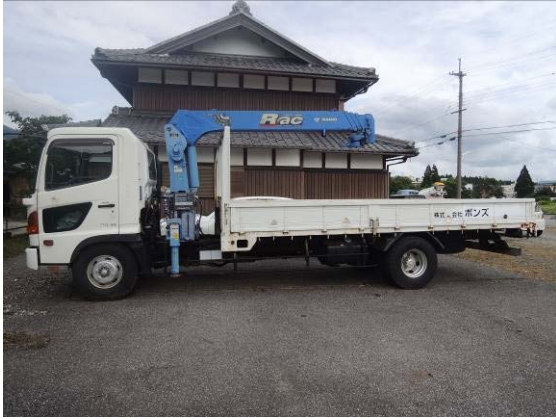
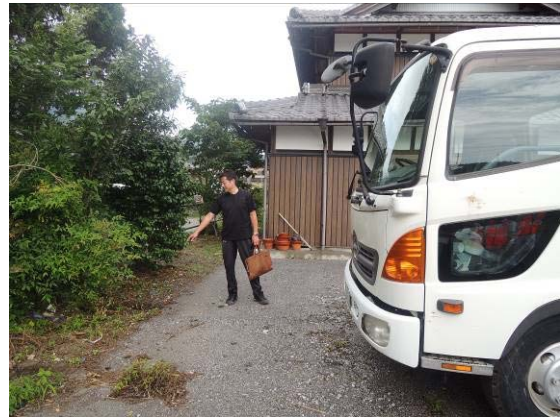
建築物以外の被害状況として、写真 27～32 に、4 トントラックの移動、電柱と樹木の折損を示す。トラックは事務所 B と同じ敷地内の西側に駐車されており、突風的作用を受けて 3.5m 程度移動したとのことである（写真 28 の左に見える土壌の範囲に車輪痕が残っていた）。電柱と樹木は、事務所 B の敷地の北側に位置していた。なお、竜巻等突風による代表的な被害形態の 1 つとして墓石の転倒も挙げられるが、朝日地区にある複数の墓石には転倒被害は生じていなかった。

写真 27 突風によって移動した 4 トントラック

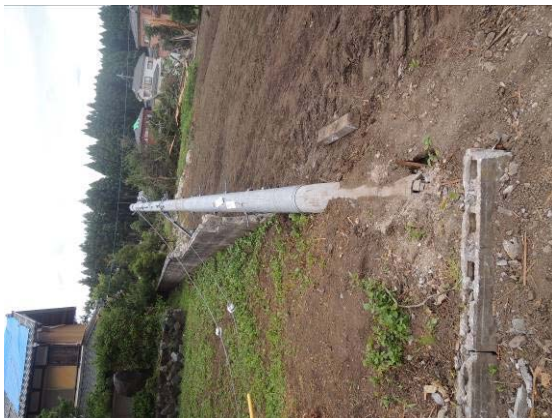
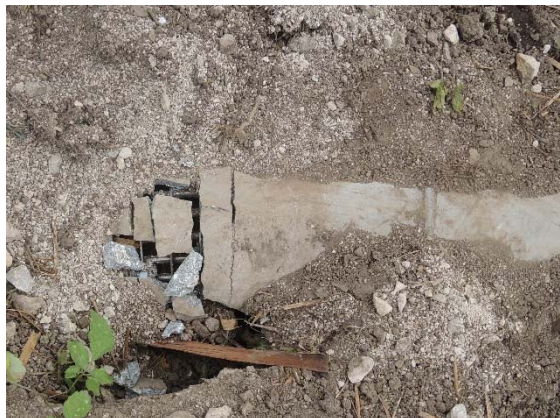
写真 29 電柱の折損

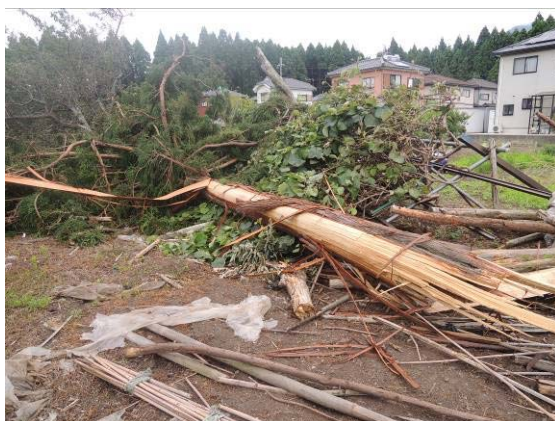
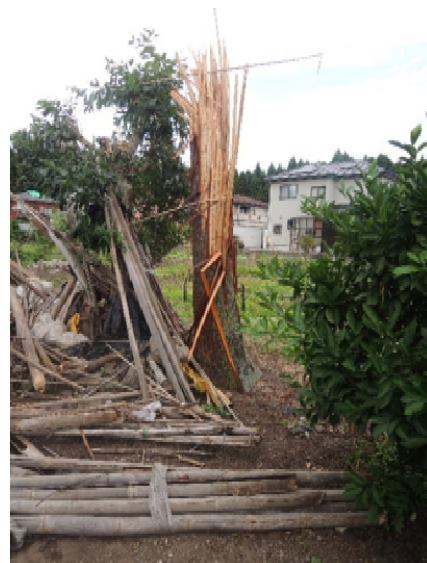
写真 31 樹木の折損
