# 平成7年兵庫県南部地震 被害調査最終報告書

第I編 中間報告書以降の調査分析結果

平成8年3月

建設省建築研究所

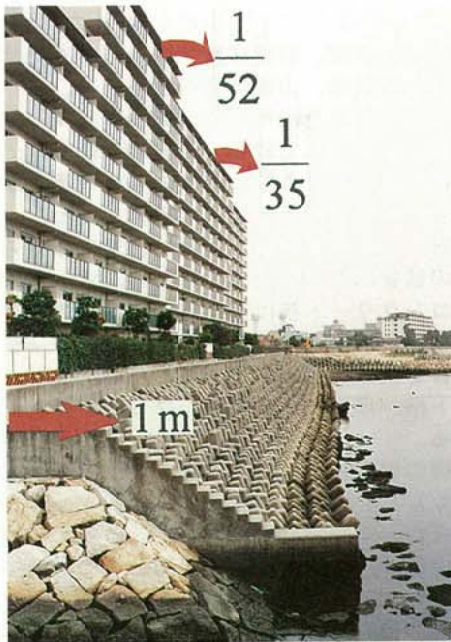
写真3.2.4.3 側方流動によりP C杭が破壊したため傾いた  
11階建S R C造マンション

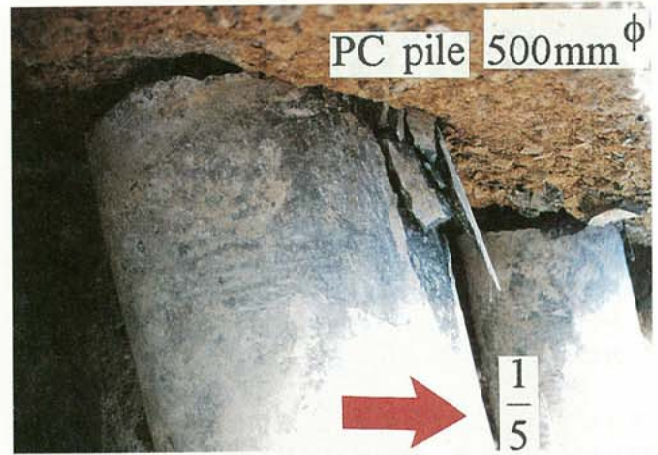
写真3.2.4.4 側方流動により傾いたP C杭

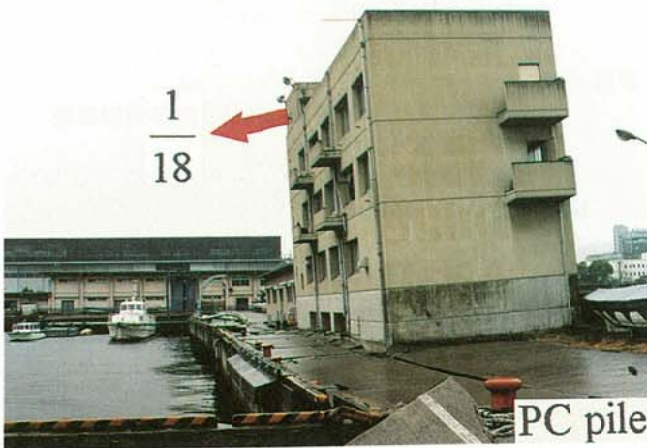
写真3.2.4.5 側方流動によりP C杭が破壊したため傾いた  
3階建R C造建物

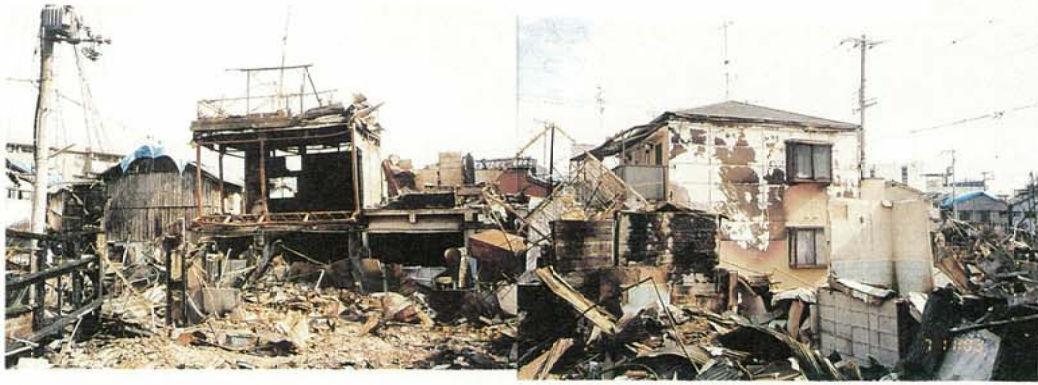
写真1：建築年代が比較的新しく、網入りガラスの入ったアルミサッシ窓を有する建物が焼け止まりとなる事例

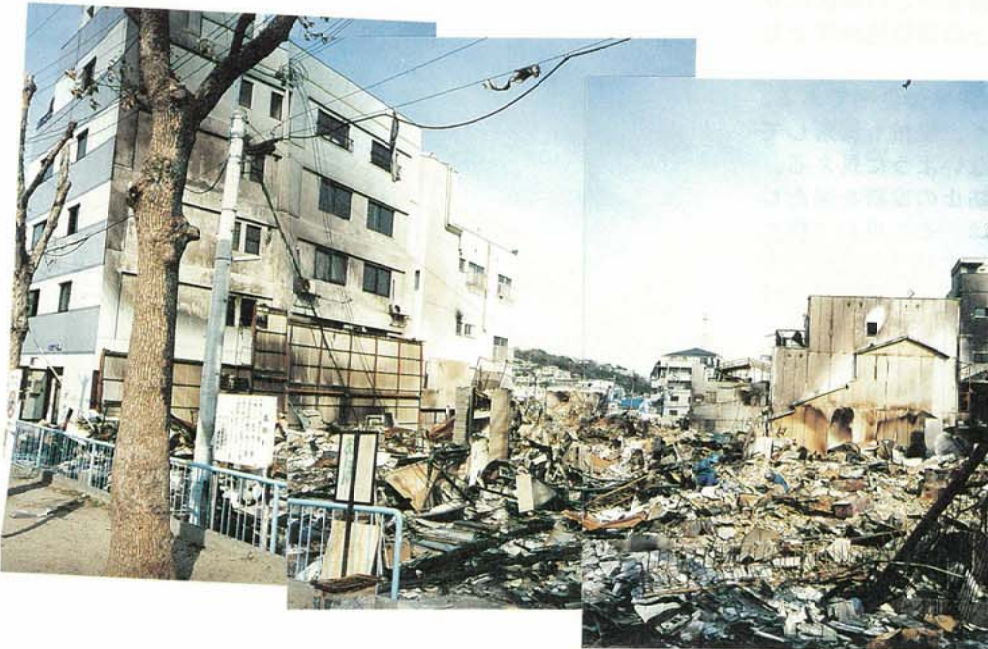
写真2：建築年代が比較的新しく、網入りガラスの入ったアルミサッシ窓を有する建物が焼け止まりとなる事例。ただし、RCの建物であっても、輻射熱のため、網入りガラスにひびが入っている事例。
