平成28年熊本地震による鉄筋コンクリート造等建築物被害(1)

国立研究開発法人 建築研究所 構造研究グループ 研究員 中村 聡宏

背景と目的

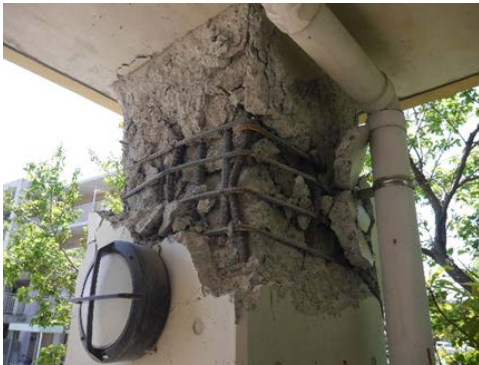
1981年以降に設計された建築物では、**倒壊・崩壊に至った被害事例は確認されなかった**。一方で、下階壁抜け(以下、ピロティ)構造や特定層に変形が集中する構造を持つ建築物で、**特定層への変形集中により大破と判定される事例が確認された**。

ピロティ階柱 柱頭部の破壊

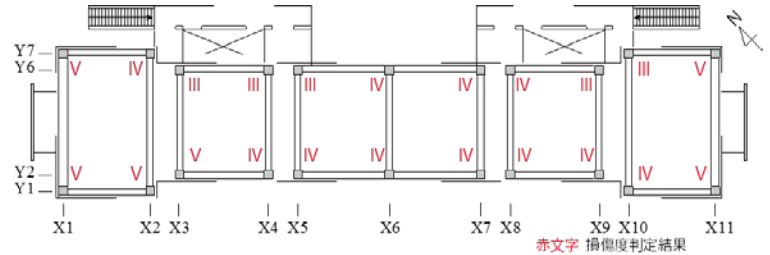
被災度区分判定結果: 大破 (R=21%)

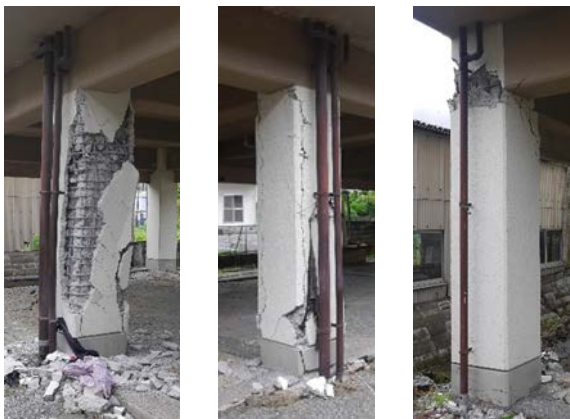
ピロティ階柱 脆性破壊

1981年以降に設計された建築物においては、倒壊・崩壊した事例は確認されなかったが、下階壁抜け構造(ピロティ構造)部の柱が曲げ・せん断・軸応力により損傷し、大破と判定された事例が確認された。

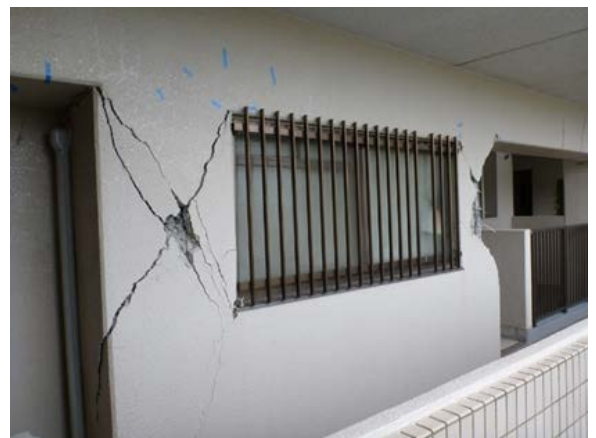
非構造壁の破壊

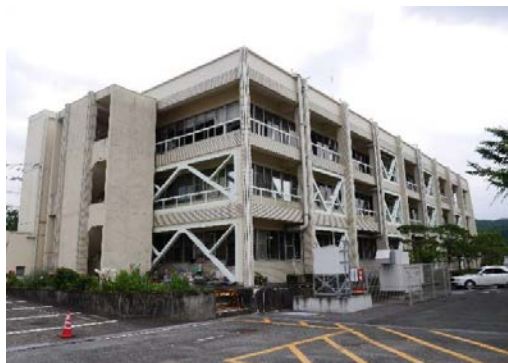
耐震改修された建築物

1981年以前に設計され、耐震改修が行われた建築物では、倒壊・崩壊した事例は確認されず、**耐震改修の効果は適切に発揮されていた**と考えられる。一部の建築物で、損傷が大きい事例が確認された。

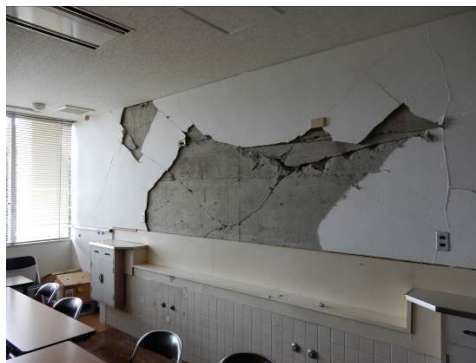
張間方向耐力壁のせん断ひび割れ

耐震改修された建築物においては、倒壊・崩壊した事例は確認されなかったが、建築物の損傷が大きい事例が確認された。

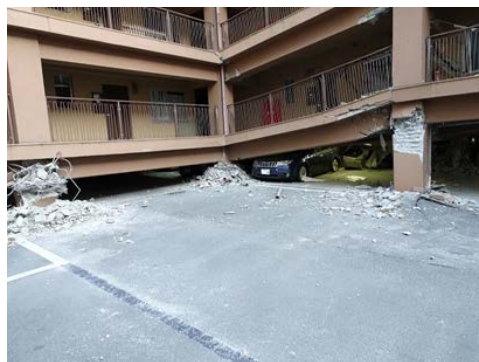
1981年以前に設計された建築物では、**倒壊・崩壊した事例が複数確認された**。7階建てのRC造共同住宅では、L字型の平面形状をしているが、南北軸の住棟が層崩壊し、それに伴って東西軸の北東側1階柱も大きく損傷していた。

ピロティ層の部分崩壊

1981年以前に設計された建築物において、柱や柱梁接合部の大きな損傷により、建築物が倒壊または部分崩壊した事例が確認された。
