# 平成30年台風第21号に伴う強風による建築物等被害現地調査報告(1)

国立研究開発法人 建築研究所

国立研究開発法人建築研究所は、国土交通省住宅局の要請を受け、国土交通省国土技術政策総合研究所と共同で、この台風による強風被害が生じた大阪市内庁舎、大阪府南部での店舗建築物等を対象に被害調査を実施した。

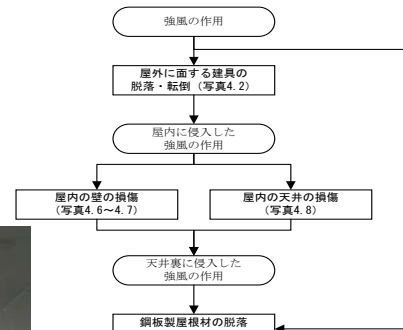
店舗Aは平成26年竣工、鉄骨造1階建てである。内外装材の損傷位置を示す。強風の作用によって屋外(北東)に面する建具が屋内側に脱落・転倒した。調査時には、脱落した範囲をせっこうボード又は合板で塞いで仮復旧済みであった。壁を支持していた上部には軽鉄下地が残っている。屋内では、北(北西)側と南(南東)側の壁が屋外側に変形した損傷状況を確認した。北(北西)側において、内装材の構成部材である上部ランナーと見られる軽鉄材が脱落、垂れ下がっていた。調査時には修復済みであったが、西側の天井が比較的広範囲にわたって損傷していた。天井は軽鉄材で構成される在来工法天井とみられ、ボードの種類、枚数は不明である。また、損傷範囲を修復した天井付近では、壁との取り合い部分において、目視で約2~3cm天井面が浮き上がっている様子が確認された。

店舗Aで想定される内外装材の被害の進展過程

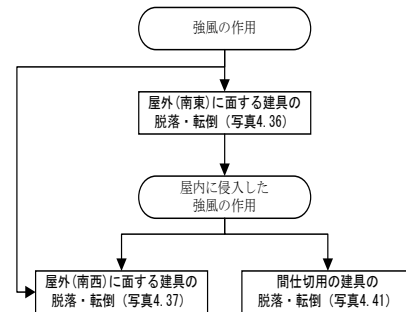
店舗Eは1階建てで、平成16年8月から営業をしている。内外装材の損傷位置を示す。店舗Eの職員によると、店舗は9月6日に営業を再開したとのことである。被害発生直後の状況では、屋外(南東)に面する建具が屋内側に脱落・転倒し、別の屋外(南西)に面する建具が屋外側に脱落・転倒していた。調査時には、それぞれ合板等で仮修復されていた。建具が脱落・転倒した結果、その内側にあるカート等が移動していた。また、入口の内側にある間仕切用の建具も脱落・転倒していた。

店舗Eで想定される内外装材の被害の進展過程
