2018年大阪府北部地震で被害を受けた塀を 対象とした調査

構造研究グループ 主任研究員 渡邊 秀和

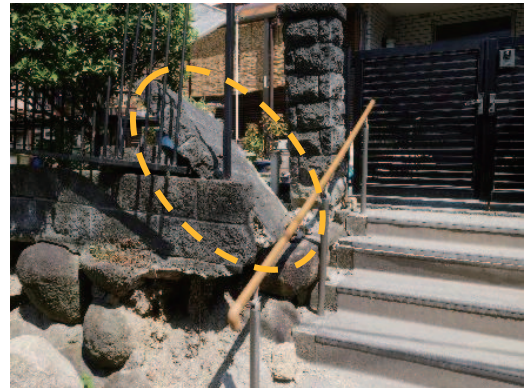
写真1は、南北方向に高さ7段、厚さ10cmの化粧ブロックを用いたタイプAの補強ブロック塀である。応急危険度判定によると転倒が確認された事例である。石積み（擁壁）の上に定着なしで設置されていた。写真1に示すように、東西方向に設置された金属フェンス付きブロック塀の裏で、高さ7段の南北方向の塀が転倒している。南北方向の塀は、その下部の石積み（擁壁）部分が崩壊したために、当該塀が転倒に至ったと考えられる。補強ブロック塀の脚部は石積み（擁壁）部分に定着されることなく、モルタル敷の上に置いている状況であった。

写真1 転倒したT2の補強ブロック塀

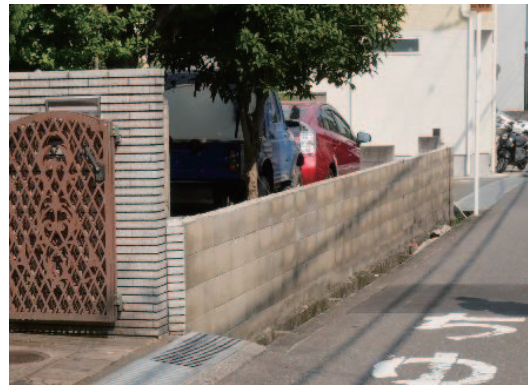
写真2は、東西方向に9段のタイプAの補強ブロック塀である。応急危険度判定では補強ブロック塀に亀裂・ぐらつきがありと判定されたものである。調査時には9段のうち、上4段分のブロックが全長に渡り脱落していた。上4段は鉄筋が見られたが、下5段分は配筋されていなかったことから、上段部で増積みされた可能性がある。また控壁（CB5段、間隔4.0m）と塀はボルトで緊結されていた。塀の厚さ10cm、芋目地、基礎はRC造、直交壁片側あり、門柱なし、擁壁なし、金属フェンスなし、側溝ありであった。鉄筋のない下5段と鉄筋のある上4段の切り替え部分で被害が起こっており、この切り替え部分で塀における壁体の一体性が損なわれていたことが被害要因と考えられる。

写真2 転倒したI4の補強ブロック塀

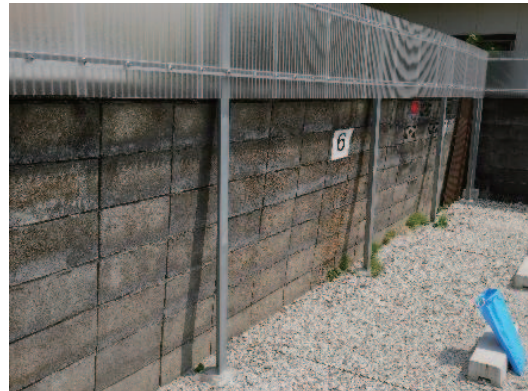
写真3は、南北方向に8段のタイプAの補強ブロック塀である。応急危険度判定では、傾斜があり、倒壊の危険があると判定されたものである。調査では、下から2段目のブロックより上部で傾斜（計測角度4.9°）が見られた。塀の高さ164cm、塀の厚さ10cm、芋目地、基礎はなし、かさ木ブロックあり（RCではない）、縦筋の間隔120cm、壁頂横筋なし、控壁なし、直交壁なし、門柱なし、擁壁なし、金属フェンスなし、側溝なしであった。控壁がなく、鉄筋の間隔も大きいため、地震による転倒モーメントに対する耐力が小さかったことから、傾斜したものと考えられる。転倒まで至らなかったのは、傾斜していない下から2段目と、傾斜が始まっている下から3段目のブロックの間の縦筋の効果が考えられる。また3段目から傾斜が見ら

れる原因としては、鉄筋継手の性能が不足している可能性が考えられる。

写真3 傾斜被害のあったI1の補強ブロック塀
