2018年北海道胆振東部地震による 札幌市里塚地区の宅地被害

構造研究グループ 上席研究員 新井 洋

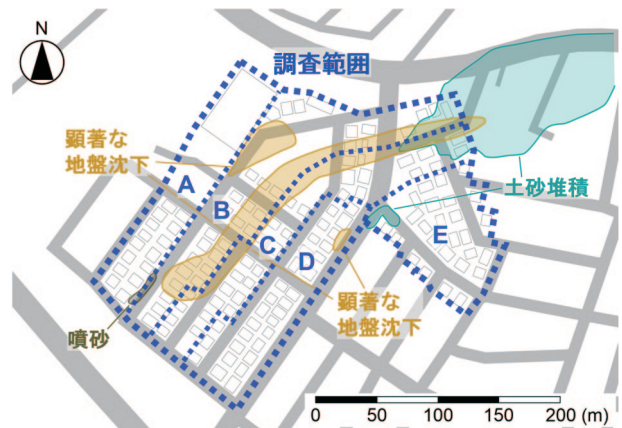
図1に里塚地区の調査範囲および顕著な地盤沈下と土砂堆積の生じた地域（文献1を参考に作図）を、図2に里塚地区の地形復元図（文献2に加筆）を、それぞれ示す。調査範囲は、既往の報道等の情報と文献1を参考に、顕著な地盤沈下が生じた地域を概ね包含するよう選定した。図1と図2の対比から、顕著な地盤沈下は、主として、地形分類では谷底平野とされる長さ300m程度の帯状の地域で生じている。

図1 里塚地区の悉皆調査の範囲および顕著な地盤沈下と土砂堆積の生じた地域（文献1を参考に作図）

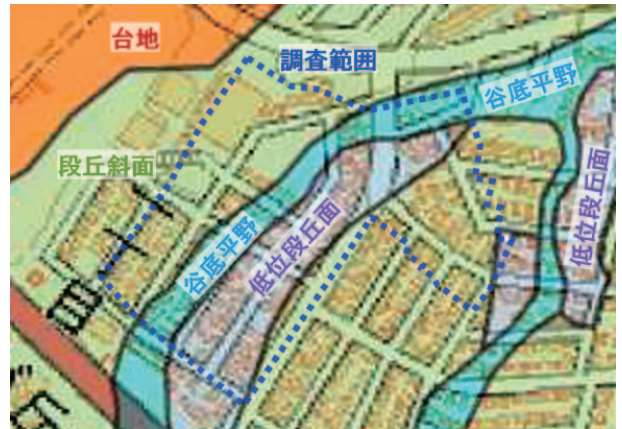
図2 里塚地区の地形復元図（文献2に加筆）

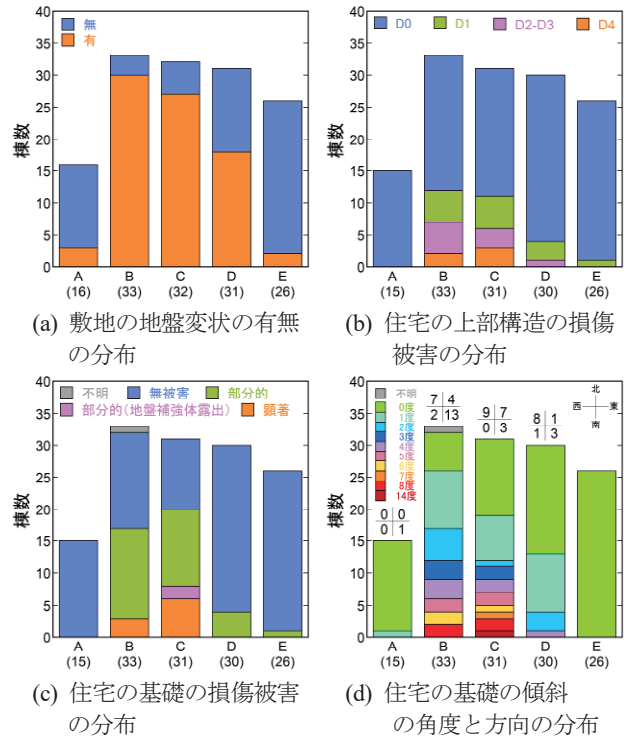
た常時の状況から何らかの変化（沈下、陥没、水平変位、亀裂など）の生じた状況を指す。地盤変状は、地区 B と C の 8-9 割程度および地区 D の 5 割程度で認められる。

i) 図 3(d)より、顕著な地盤沈下の生じた B-D 地区では、半数を超える 58 棟の住宅の基礎に傾斜が生じている（最大 14 度（1/4））。一方、顕著な地盤沈下の生じなかった A 地区と E 地区では、基礎に 2 度（1/30）以上の傾斜が生じた住宅は見られない。これらより、顕著な地盤沈下の有無が住宅の基礎の傾斜に強く影響した可能性が示唆される。

ii) 図 3(d)より、住宅の基礎の傾斜方向は、B 地区では南東または北西の場合が、C 地区では北西または北東の場合が、D 地区では北西の場合が多い。これらの方向は、それぞれの地区から見て、顕著な地盤沈下の生じた帯状の地域の谷底筋（B 地区と C 地区の境界線付近）に向かう方向、すなわち、この地盤沈下により地表面が傾斜したと考えられる方向と概ね対応している。

iii) 住宅の基礎に傾斜が生じた分布（図 3(d)）と、何らかの損傷被害が生じた分布（図 3(c)）は、似た形状をしている。すなわち、いずれの被害棟数も、B 地区または C 地区が最大、次いで D 地区が多く、A 地区と E 地区がほぼゼロである。基礎に 6 度（1/10）以上の傾斜が生じた分布と、顕著な損傷被害の生じた分布にも、同様の傾向が見られる。これらより、住宅の基礎の傾斜が大きくなると基礎の損傷被害も大きくなる傾向が示唆される。

図 3 悉皆調査の主な結果 (()内の数値は各地区の棟数)

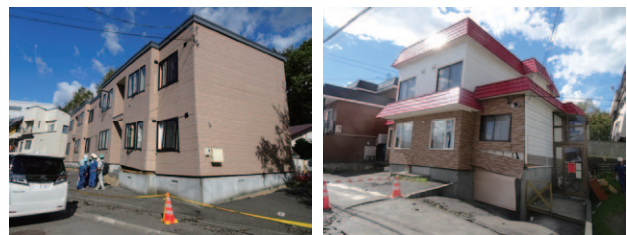
iv) 住宅の上部構造の損傷被害の分布（図 3(b)）は、前述の基礎の傾斜の分布（図 3(d)）や基礎の損傷被害の分布（図 3(c)）と、概ね似た形状をしている。また、上部構造の損傷被害は、写真 1 に示すように、基礎の損傷を伴って土台の直上で生じていることから、上部構造の慣性力により生じたのではなく、地盤・基礎の強制変位により生じたように見える。これらより、上部構造の損傷被害にも顕著な地盤沈下が少なからず影響した可能性が示唆される。

(a) 共同住宅 (b) 戸建住宅
写真 1 地盤変状による基礎・上部構造の損傷被害
