建築物の強風被害軽減に向けた建築研究所の取組み

構造研究グループ シニアフェロー 奥田 泰雄

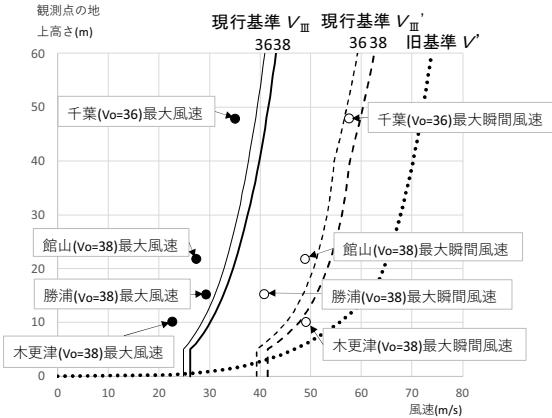
図1令和元年房総半島台風観測値と基準風速換算値との比較

高さ) 毎に示した。令和元年房総半島台風通過後のマスコミの報道などでは千葉測候所で最大瞬間風速57.5m/sを観測したとの報道がなされていた。しかし、千葉測候所は千葉港湾合同庁舎(千葉市中央区中央港1丁目)内にあり、南側は千葉港に面している。千葉測候所の風速計は庁舎屋上の通信タワーに設置され、風速計の地上高さは47.9mである。図1に示すように千葉測候所での観測値は千葉県内の他の3観測所での観測値よりも大きい風速値であったが、他の3観測所の風速計の高さは10~20m前後であり、単純な風速値の比較は注意が必要である。

なお、令和元年房総半島台風では、千葉県内の4観測所での最大風速は風速 V_{III} を超えるものではなかった。最大瞬間風速も瞬間風速(相当値) V_{III}' と同程度もしくは瞬間風速(相当値) V_{III}' や瞬間風速(旧基準) V' よりも小さかった。このように強風に関する情報を収集し、強風被害発生地域の特定だけでなく、現行の建築基準法で定める風圧力を超過するような強風が発生したかどうかの判断にも利用している。

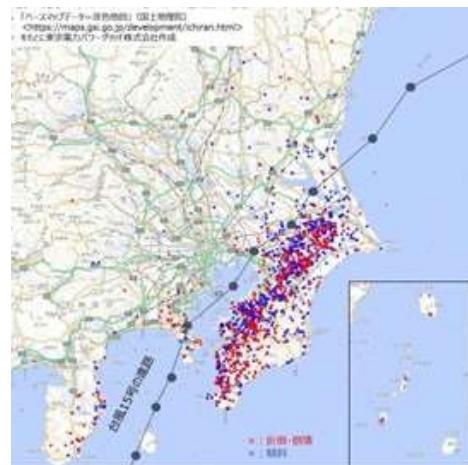
図2 令和元年房総半島台風での電柱被害布⁹⁾（東京電力パワーグリッド作成）

損・倒壊、傾斜の被害分布である⁹⁾。台風中心の経路の進行方向右側の地域（千葉県内房地域）に被害が集中していることが分かる。

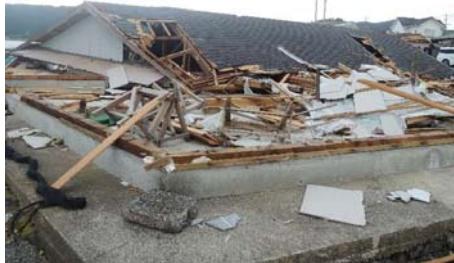
従来、建築物等の強風被害は屋根ふき材、外壁、窓などの外装材の被害が大半であり、「建築物の耐風設計とは外装材の耐風設計である」とも言われている。これは住家の耐震設計の普及により住家の水平力に対する耐力が向上したため、強風による住家の倒壊といった被害はあまり報告されない。令和元年房総半島台風では主に壁の少ない倉庫・車庫や小規模建築物などの非住家の倒壊や残留変形の事例がいくつか確認されたが、住家の倒壊といった被害は確認されなかった。しかし、平成30年台風第21号では非常に扁平な平面をもつ木造住家が大きく傾斜するなど、倉庫や車庫などの非住家の倒壊被害も含め、最近木造建築物の構造躯体の被害(図3、4)が報告されることが増えてきた。この原因は1階の空間を確保したいために耐力壁などが適切に配置されていない

図3 木造倉庫の倒壊¹⁾

ことに主な原因があり、耐力壁の適切な配置や接合部の補強など、設計者や施工者には注意すべき点として指摘したい。

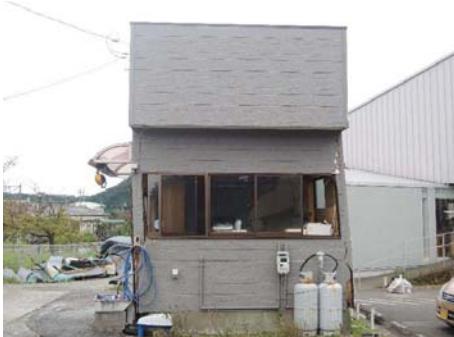
図4 小規模木造建築物の残留変形¹⁾

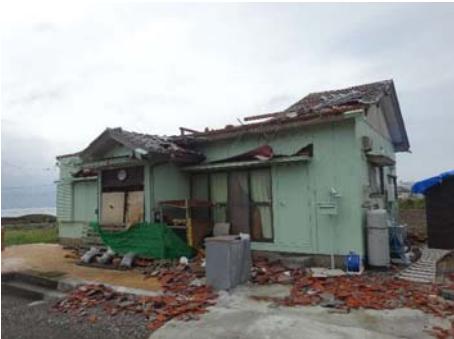
図5 小屋組が飛散した住家¹⁾

強風被害では屋根の被害が多い。屋根の被害には、屋根の小屋組、母屋、垂木、野地板、屋根ふき材の被害があり、とくに屋根ふき材(瓦屋根、化粧スレート、アスファルトシングル、鋼板製屋根など)の被害が非常に多い。図5は住宅の屋根が小屋組ごと飛散し、屋根瓦も飛散した事例である。図6の屋根の飛散は切妻屋根の海側の片側のみであるが、2階の開口部の窓ガラスが破損しており、屋根裏面に風圧(内圧)が作用したと考えられる。図7に示す平屋建ての木造住宅では、屋根の野地板が飛散した。台風時に室内にいた

近年の強風被害では、IIIの1)で示した事例を除き、住宅が倒壊するような被害は少ないと考えられる。これは最近の木造住宅が壁量規定により耐力壁が適切に配置されているため、地震力だけでなく風圧力に対しても十分な耐力が確保されていると考えられる。一方、屋根小屋組については、建築基準法施行令第46条第3項に、「床組および小屋組の隅角には火打材を使用し、小屋組には振れ止めを設けなければならない」とあるが、小屋束と母屋、母屋と垂木など、小屋組の構成部材間の緊結についてはあまり明確に記されていないことから、図5～図7に示すような木造小屋組の被害では、小屋組の構成部材が強風に対して抵抗した形跡が確認できない事例もあった。そこで、小屋組の構成部材について様々な緊結部材を用いた部材実験を実施し、小屋組等の耐力の違いを確認した。屋根小屋組を再現したアセンブリ実験も実施し、部材試験結果との比較を行い、部材試験の妥当性を確認した。これらの結果は日本住宅・木材技術センター「木造軸組構法住宅の構造計算」に反映し、令和3年度に講習会が計画されている。

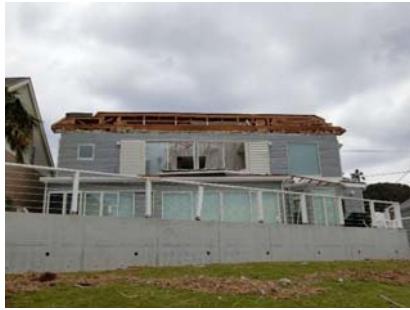
図6 木造住家の屋根の飛散¹⁾

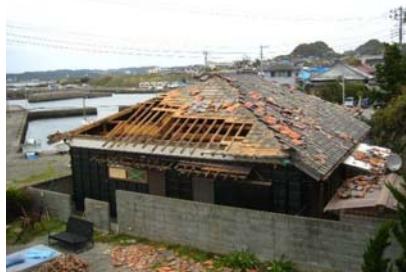
図7 野地板が飛散した木造住宅¹⁾

居住者によれば南側のトイレの窓ガラスが割れ、その後屋根が飛散したことである。トイレの天井が抜けており、野地板裏面に風圧(内圧)が作用し、屋根面の外圧との合力で屋根が飛散したと考えられる。このように窓ガラスの破損による内圧上昇が屋根の飛散に繋がる事例が確認されている。通常の屋根小屋組の耐風設計では、窓ガラスの破損等による内圧上昇までは考慮していないが、窓ガラスの破損等が想定される場合には内圧上昇も考慮した耐風設計を推奨したい。

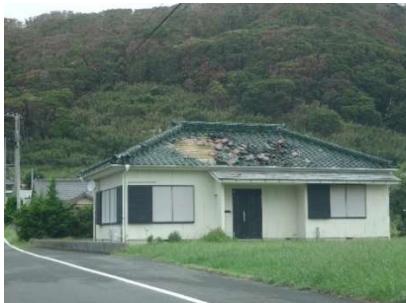
図8 屋根平部の屋根瓦の飛散¹⁾

図8に屋根瓦の飛散の被害を示す。図8では、棟瓦や軒先の役物瓦は飛ばされていないが、平部の屋根瓦は飛散している。これは平部の屋根瓦の緊結強度が小さいためであり、このような被害は各地で数多く確認されている。後述になるが、国土交通省は令和2年12月に昭和46年建設省告示第109号を改正し、平部の屋根瓦も全数緊結する仕様にした。

国土交通省住宅局建築指導課では、有識者らを集めて「令和元年房総半島台風を踏まえた建築物の強風対策に関する検討会（耐風TG委員長 植松 康）」を設置し、被害の状況と課題の把握、被害軽減策の方向性の検討などを行った¹²⁾。耐風TGの検討結果¹²⁾や図8の屋根瓦の被害を踏まえ、昭和46年建設省告示第109号が

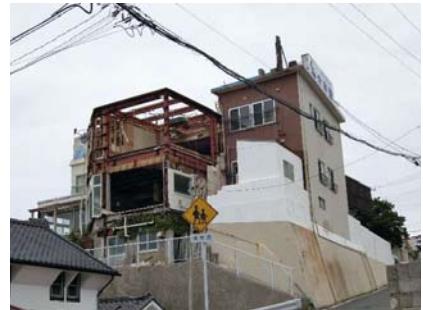
図9 宿泊施設の外壁の脱落状況¹⁾

図9は鉄骨造の宿泊施設の外壁が大きく脱落である。この鉄骨造の宿泊施設は傾斜地の中腹に立地しており、まともに風を受けたと想像される。図10は海岸付近に建つ比較的新しい家のガレージの鋼板製外壁の剥離である。負の風圧力が強くなる建築物隅角部の外壁が剥離している。住家などの所謂四号建築物は構造計算が義務付けられていないため、住家の外壁などの外装材の耐風設計もなされていない場合が多いと考えられる。一般部よりも隅角部の風圧力が大きくなることを考慮した外壁の適切な緊結が必要である。

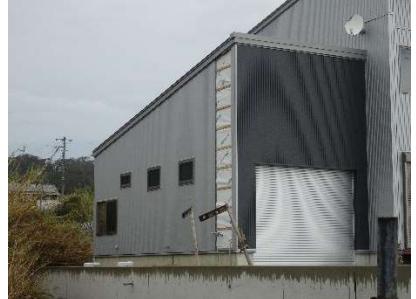
図10 住家の外壁の剥離(館山市)

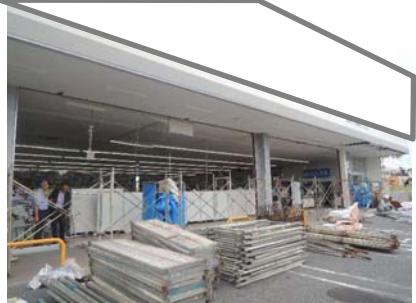
図11 脱落した建具の応急復旧に向けた準備¹⁾

鉄骨造平屋建ての店舗では、屋外に面する建具の脱落被害が発生し、被害調査時には応急復旧の施工準備中であった(図11)。接

合部の損傷状況としては、金具からの外れ、鉄筋—金具間の溶接部破損、鉄筋—鋼製支持部材間の溶接部破損を確認した。このように1階のサッシが外れ倒壊する事例は平成30年台風第21号でも鉄骨造の店舗に数例確認され¹¹⁾、最近被害事例が増えている。このような鉄骨造の店舗は、事業終了後の店舗の取り壊しの容易さも考慮して、このような建具も簡易な工法で建築されている場合も多い。そのためサッシ自体が破損するよりも、サッシを支持部材に留め付けている金具や鉄筋との溶接部で破断していることが多いと考えられる。

また、低層店舗などの屋外に面する1階開口部の建具の脱落について、日本サッシ協会と協力し、建具と周囲の躯体との間の接合部の強度について実験を実施した。屋外に面する壁は高さ13m以下および1階部分は、建築基準法で定める風圧力（平成12年建設省告示第1458号）の適用が除外されることから外力が明記されていない。そのため、業界団体が推奨する工法のほか被害が発生した工法などについて、建具と周囲の躯体との間の接合部の強度がどの程度あるのか明らかにし、これらの実験結果などを日本サッシ協会「アルミフロント品質基準」に反映させる予定である。

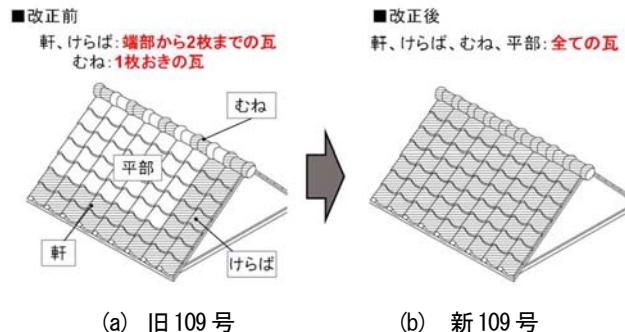
図12 昭和46年建設省告示第109号（新旧）での屋根瓦の緊結状況の違い

令和2年12月に改正された¹³⁾。これまで昭和46年建設省告示第109号では、屋根瓦は図12(a)のように斜線部の瓦は「銅線、鉄線、くぎなどで下地に緊結し、又はこれと同等以上の効力を有する方法ではがれ落ちないようにふくこと」が求められていたが、白抜きの平部の瓦や棟瓦の一部については下地への緊結が要求されていなかった。そこで、国土交通省では、昭和46年建設省告示第109号の屋根瓦については、屋根瓦の業界団体がまとめた瓦屋根標準

設計・施工ガイドライン¹⁴⁾に準拠した方法などを踏まえ、全数緊結すること（図12(b)）に改正した¹³⁾。このほか、増改築時に昭和46年建設省告示第109号の適用をしないことや平成12年建設省告示第1454号（地表面粗度区分）についても改正がなされた。なお、昭和46年建設省告示第109号は令和4年1月より施行されるが、既存屋根の耐風診断・耐風改修が促進されるよう、令和3年度から既存屋根の耐風診断・耐風改修に関する事業が予算化されている¹⁵⁾。
