付録 D

蒸暑地実住宅におけるエアコン冷房挙動の実測調査

1.1 目的

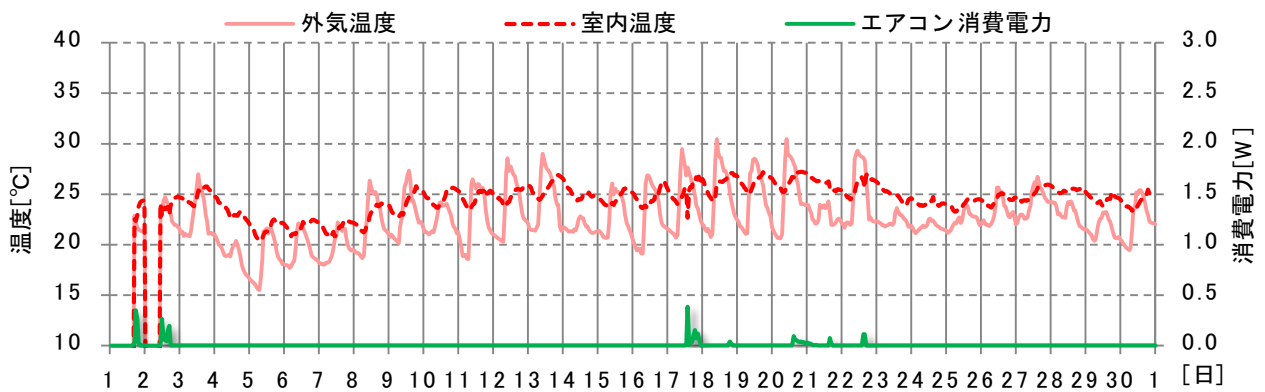
月別使用実態を時系列グラフで以下に示す。戸建て住宅では測定期間を通して日中は通風を行うためエアコンを使用せず夜間に使用する傾向が見られた。

図 12 エアコン稼働状態と室内外温度 (2014年4月)

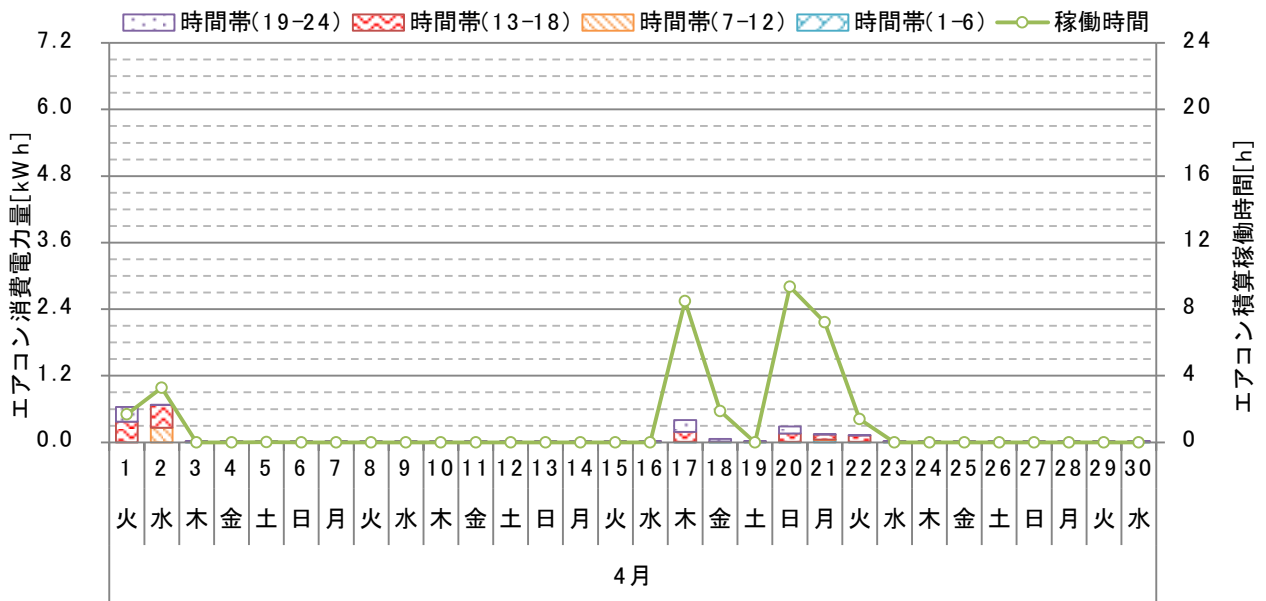
図 14 日別の時間帯別消費電力量と積算稼働時間 (2014 年 4 月)
