建築研究資料

吊り天井の基準の整備に資する検討

A Study on the Establishment of Standards of Suspended Ceilings

Based on Seismic Damage from the Great East Japan Earthquake

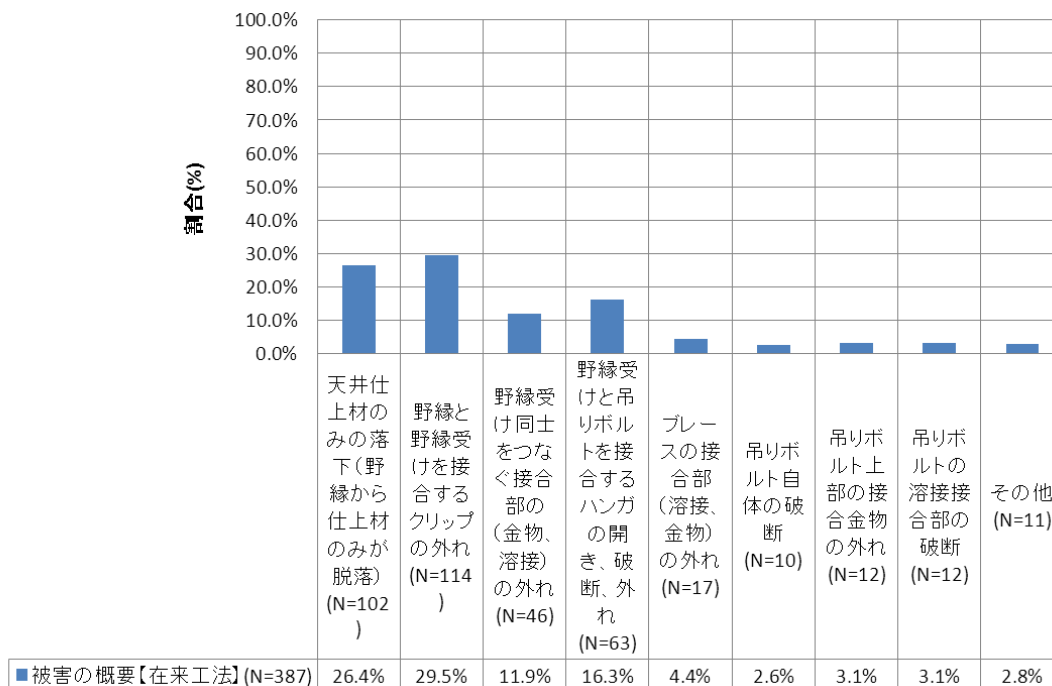
図 2.37 被害の概要【在来工法】(N=387)

顕著に見られた被害状況（在来工法）		件数	割合
1	天井仕上材のみの落下（野縁から仕上材のみが脱落）	14	14%
2	野縁と野縁受けを接合するクリップの外れ	50	52%
3	野縁受け同士をつなぐ接合部の（金物、溶接）の外れ	5	5%
4	野縁受けと吊りボルトを接合するハンガーの開き、破断、外れ	12	12%
5	ブレースの接合部（溶接、金物）の外れ	1	1%
6	吊りボルト自体の破断	0	0%
7	吊りボルト上部の接合金物の外れ	0	0%
8	吊りボルトの溶接接合部の破断	1	1%
9	その他	14	14%

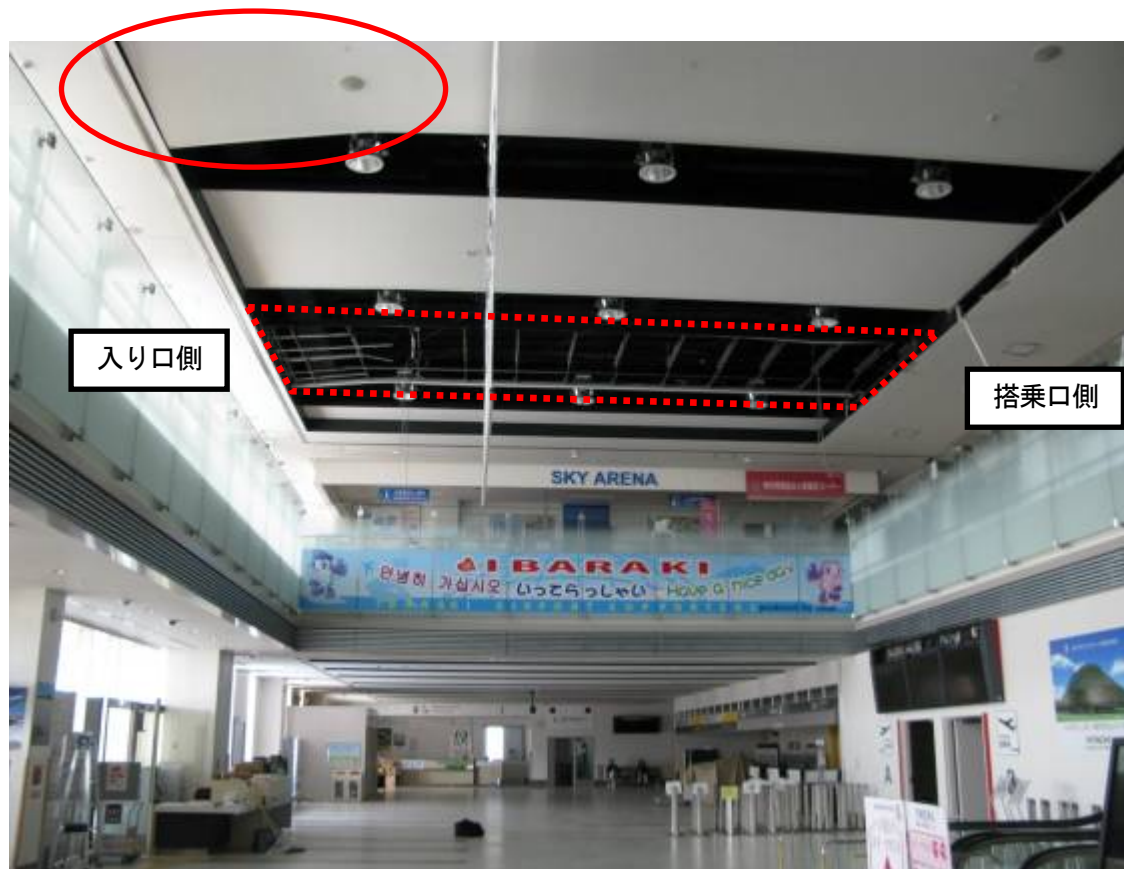
写真 A.1 天井が脱落した後の状況（平成 23 年 3 月 12 日撮影）
赤点線台形内が天井脱落箇所、赤楕円内が天井面が垂れた箇所

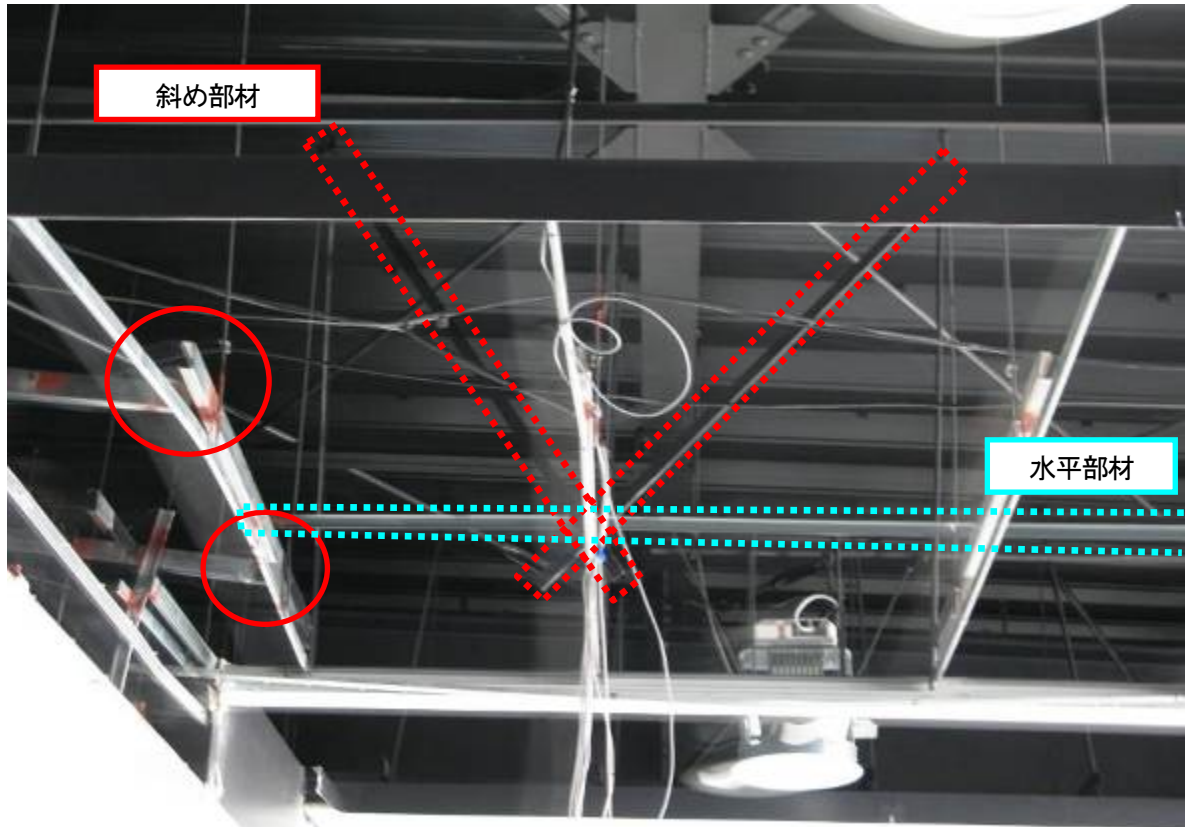
写真 A.3 脱落せずに残った下地の様子（搭乗口側：平成 23 年 3 月 12 日撮影）
赤円内箇所で吊りボルトに取り付けられた水平材に C 形鋼が突き付けられる形になっている

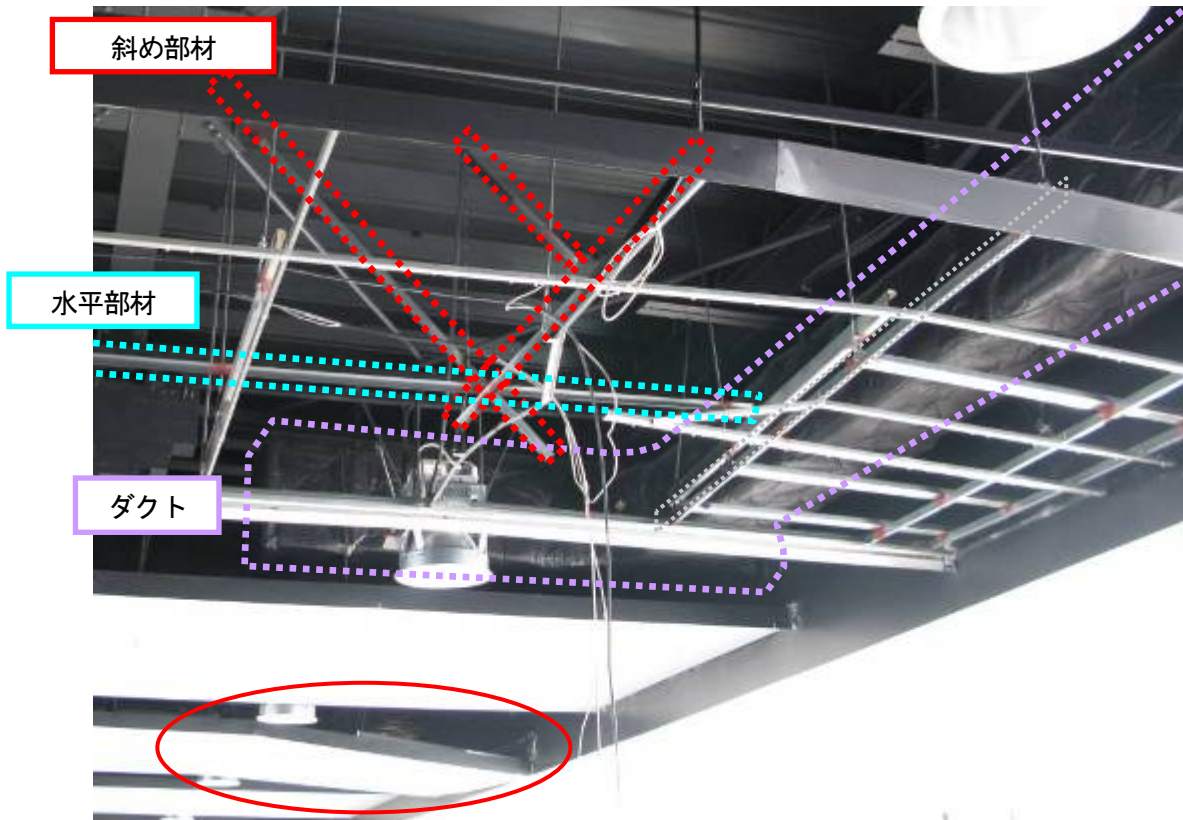
写真 A.4 脱落せずに残った下地の様子（入口側：平成平成 23 年 3 月 12 日撮影）
赤楕円内は端部で垂れた天井

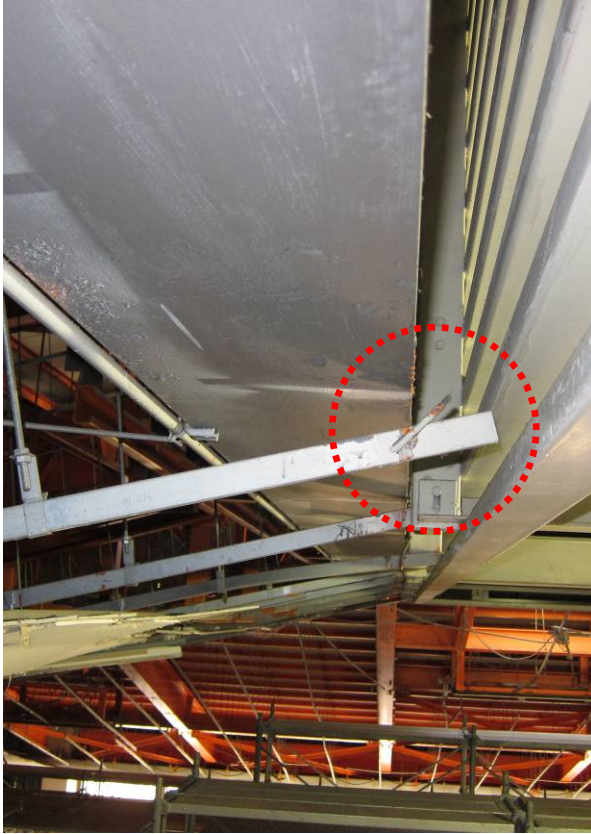
写真 B.3 天井上端部の取り合い（北側）
（円内の溶接部分は損傷している）

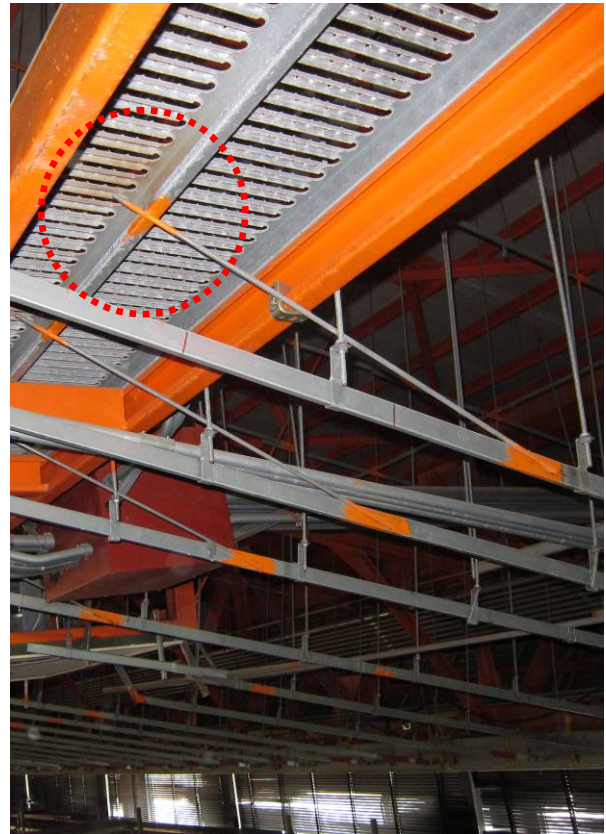
写真 B.4 天井中程の状況（北側）
（斜め部材をキャットウォーク下部に溶接）

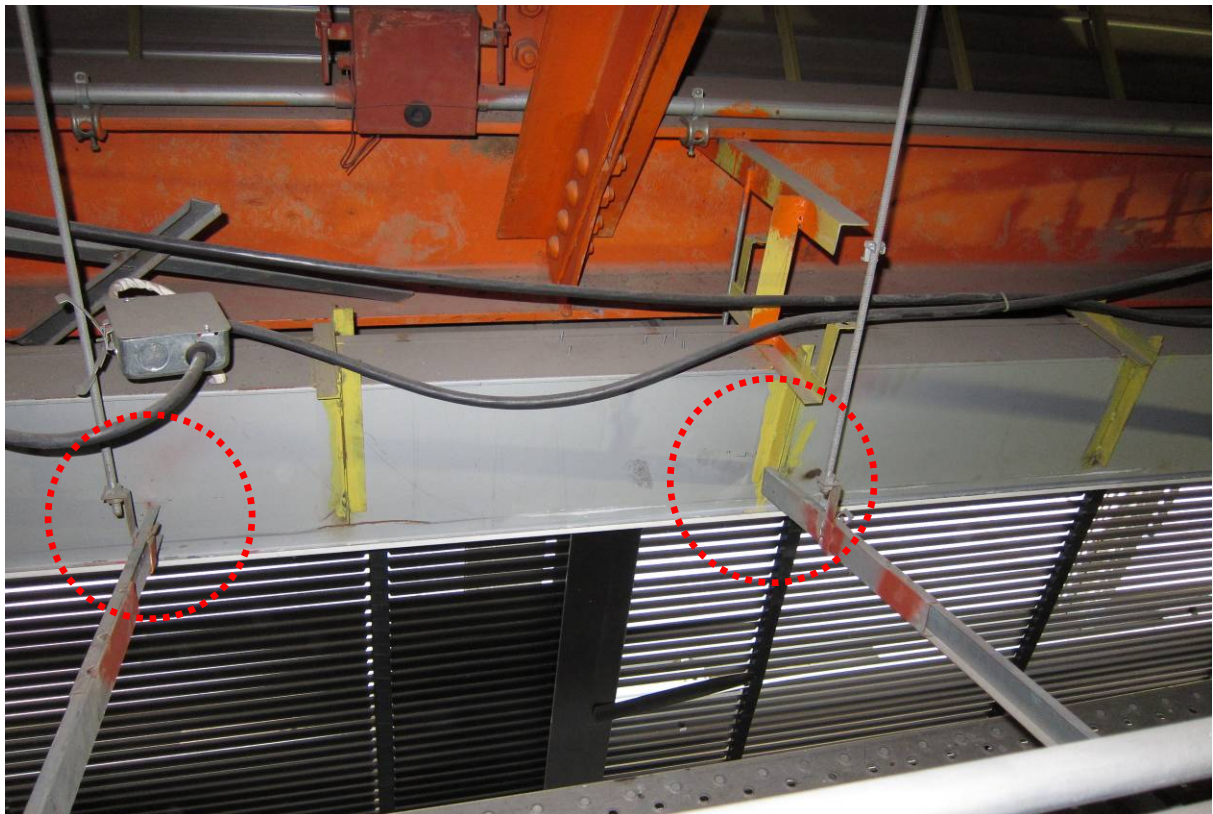
写真 B.5 天井下端部の取り合い（北側）（突き付け。溶接等による留め付けは確認されない）

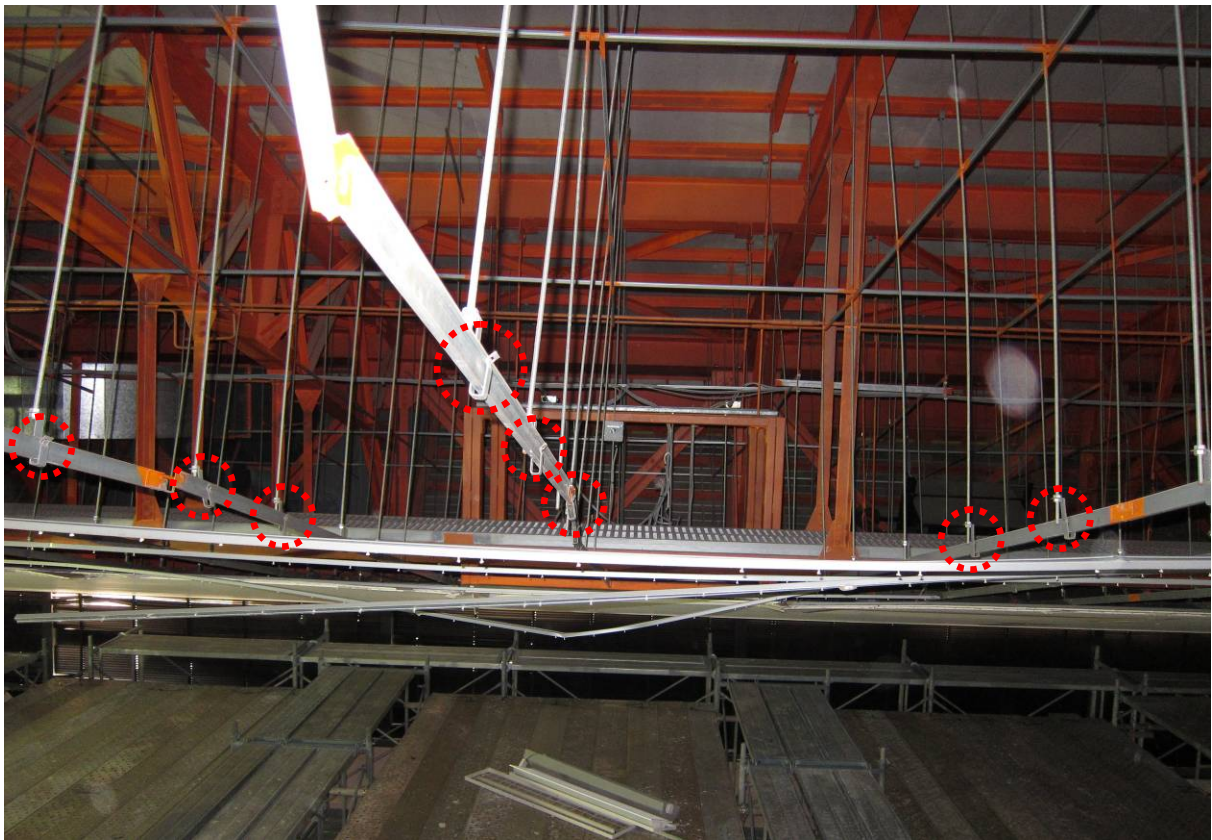
写真 B.7 天井脱落箇所の状況（円内でハンガーが開いている）

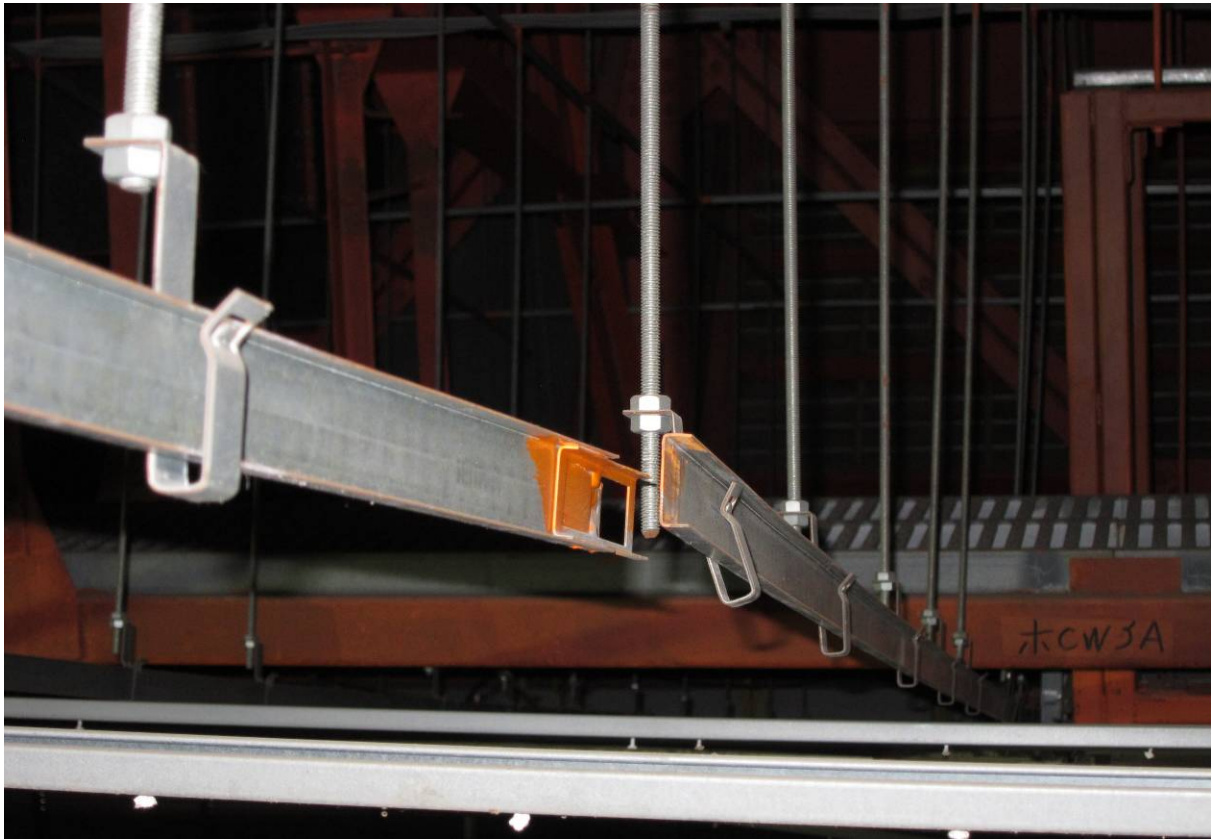
写真 B.8 天井脱落箇所のハンガーと野縁受けの接合箇所の状況
(ハンガーが軒並み外れており、溶接接合された野縁受け同士の接合箇所が損傷している)

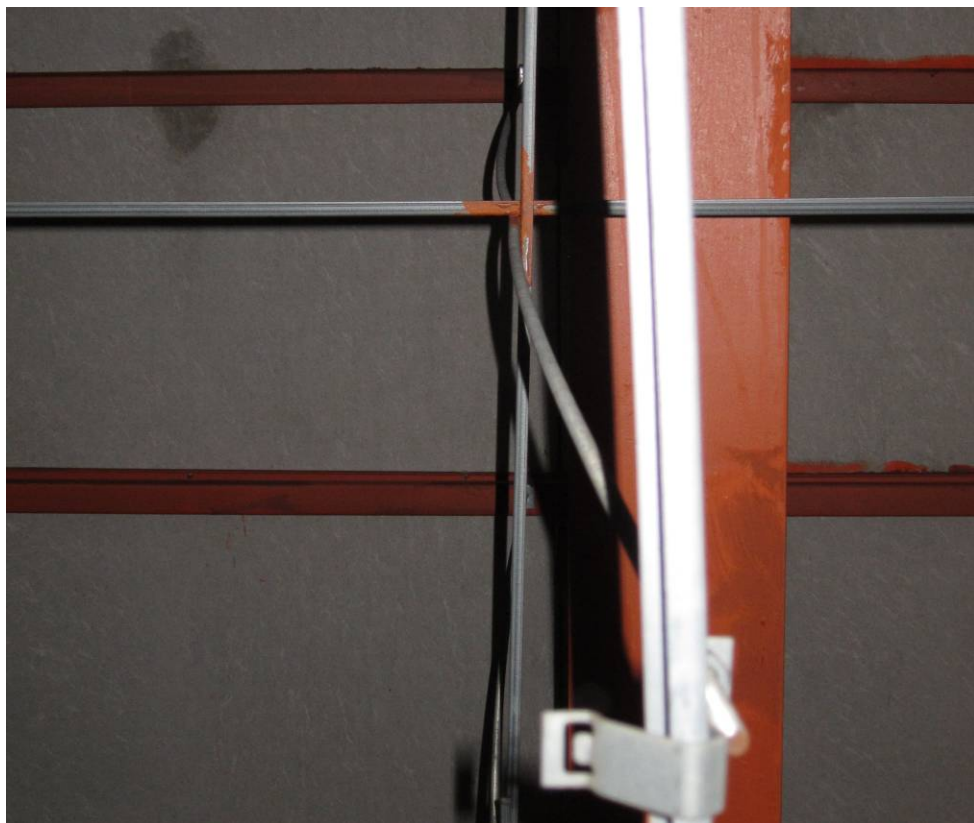
写真 B.9 天井脱落箇所の吊りボルトの損傷例 (ハンガーが開き、吊りボルトが弓なりに曲がっている)

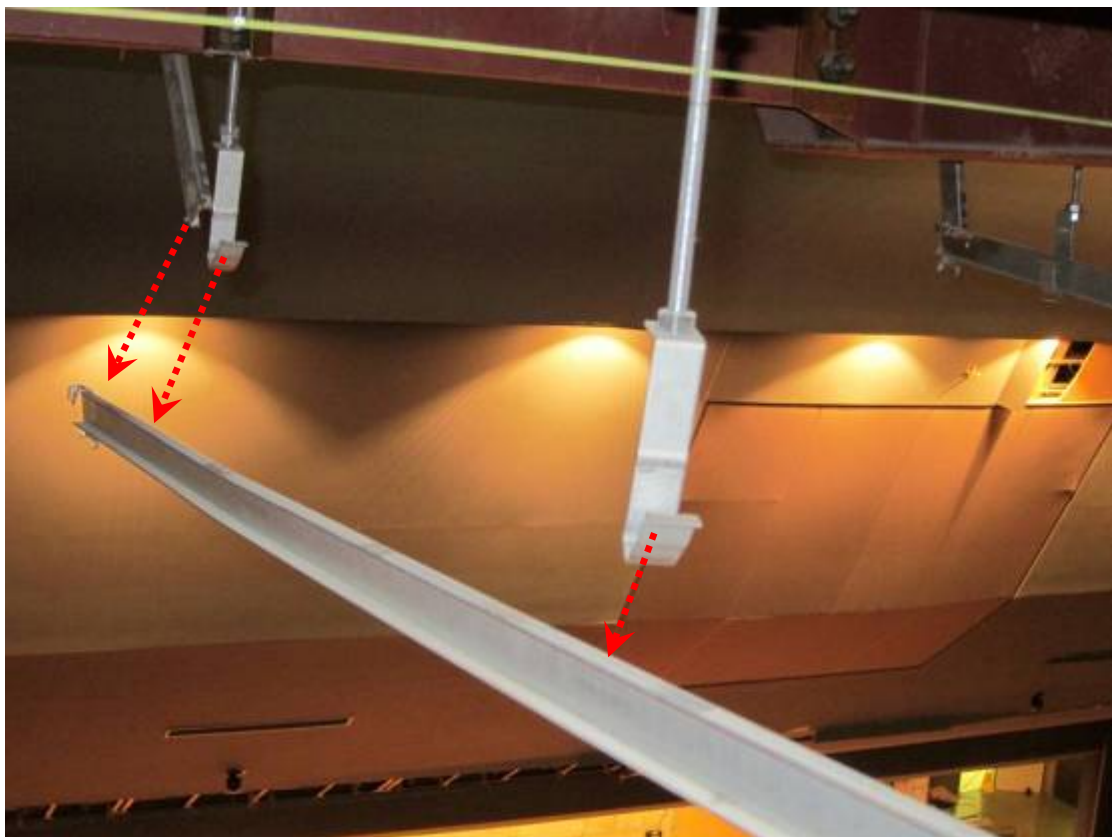
写真C.4 シーリングスポット室の直下の天井被害の詳細
(野縁受け同士の溶接部の外れ、野縁受けのハンガーからの外れ、ハンガーの開き)

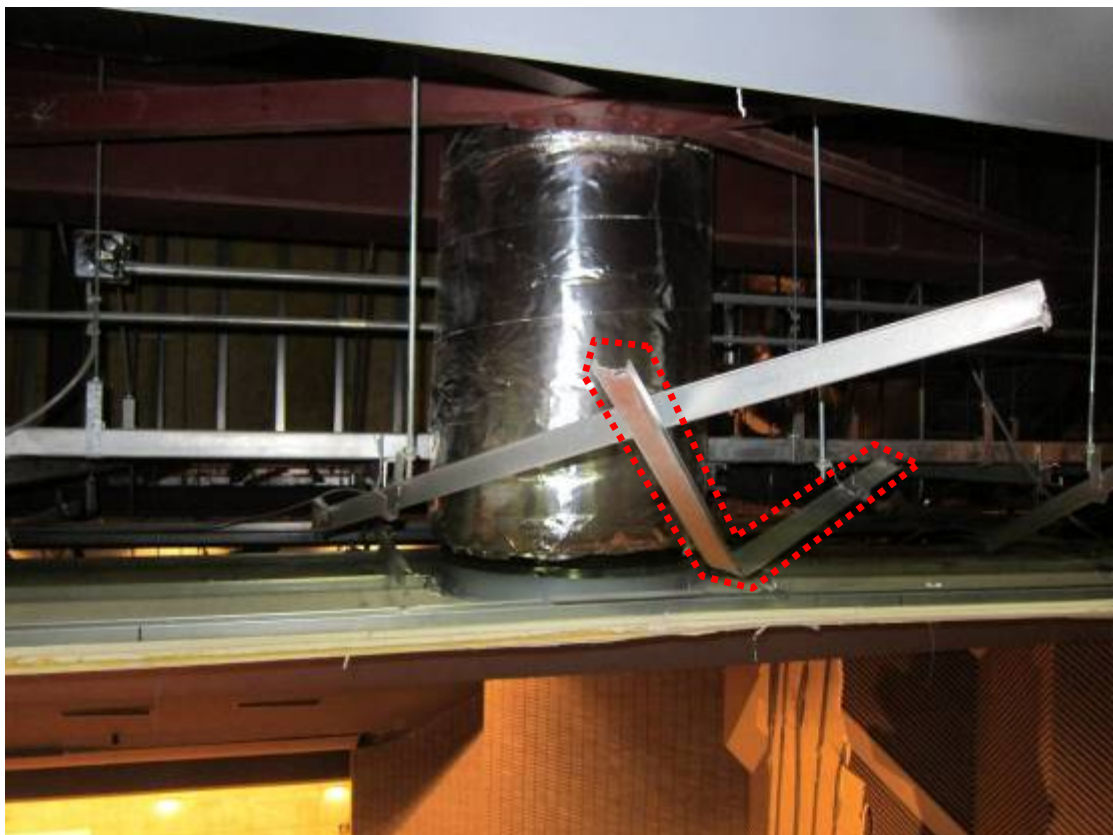
写真 C.6 シーリングスポット室周りの天井の被害
(野縁受けの曲がり)

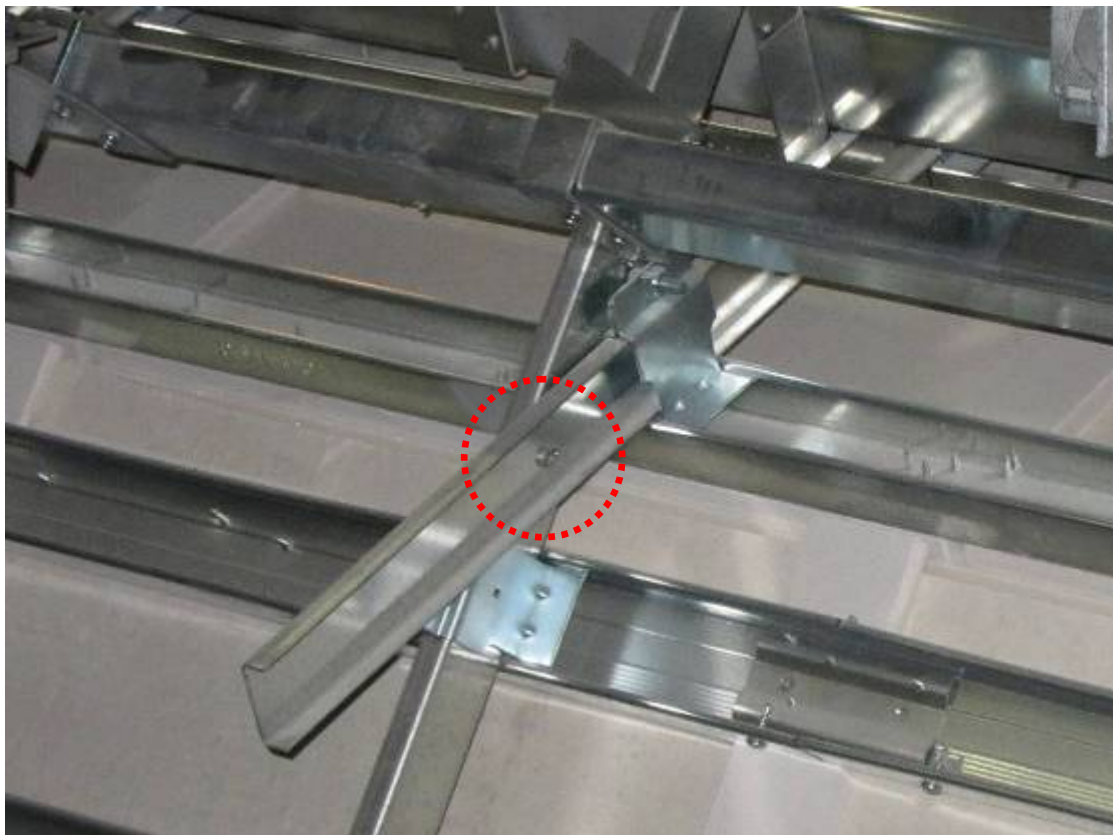
写真D.2 天井詳細写真（野縁受け同士をねじどめ）

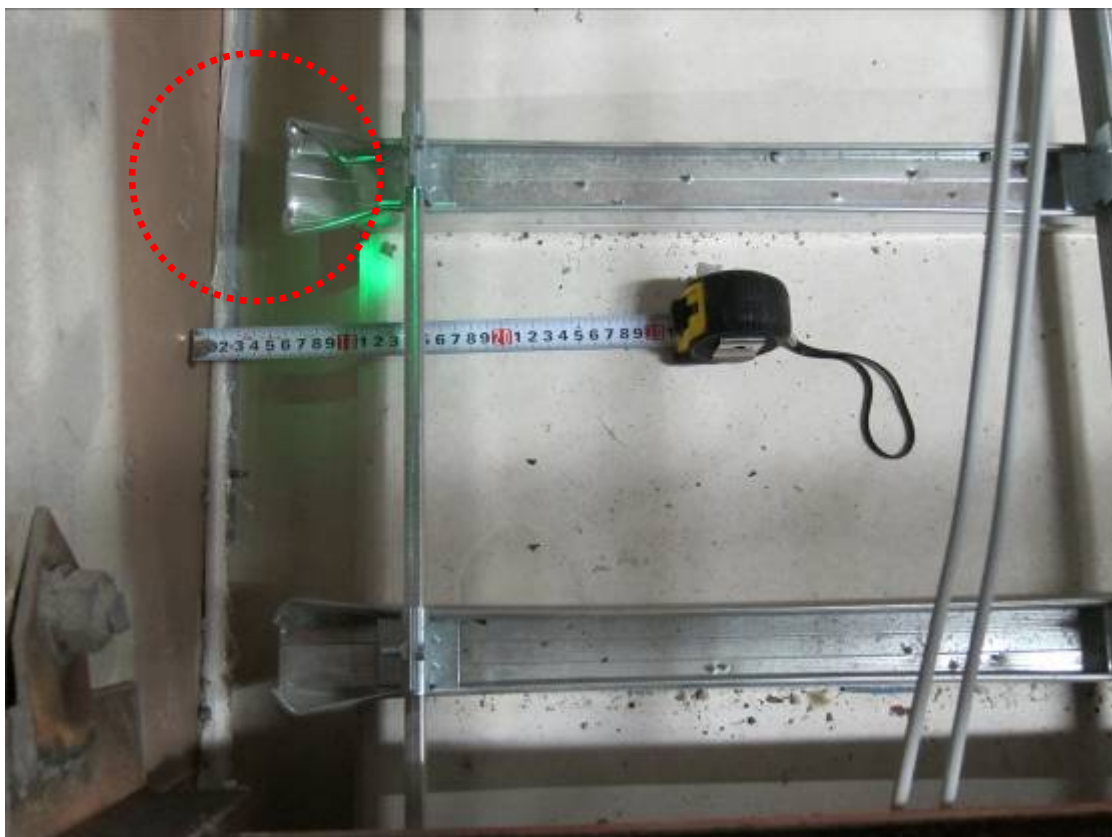
写真D.4 野縁端部の状況
(赤波線円内に野縁端部が衝突した跡)

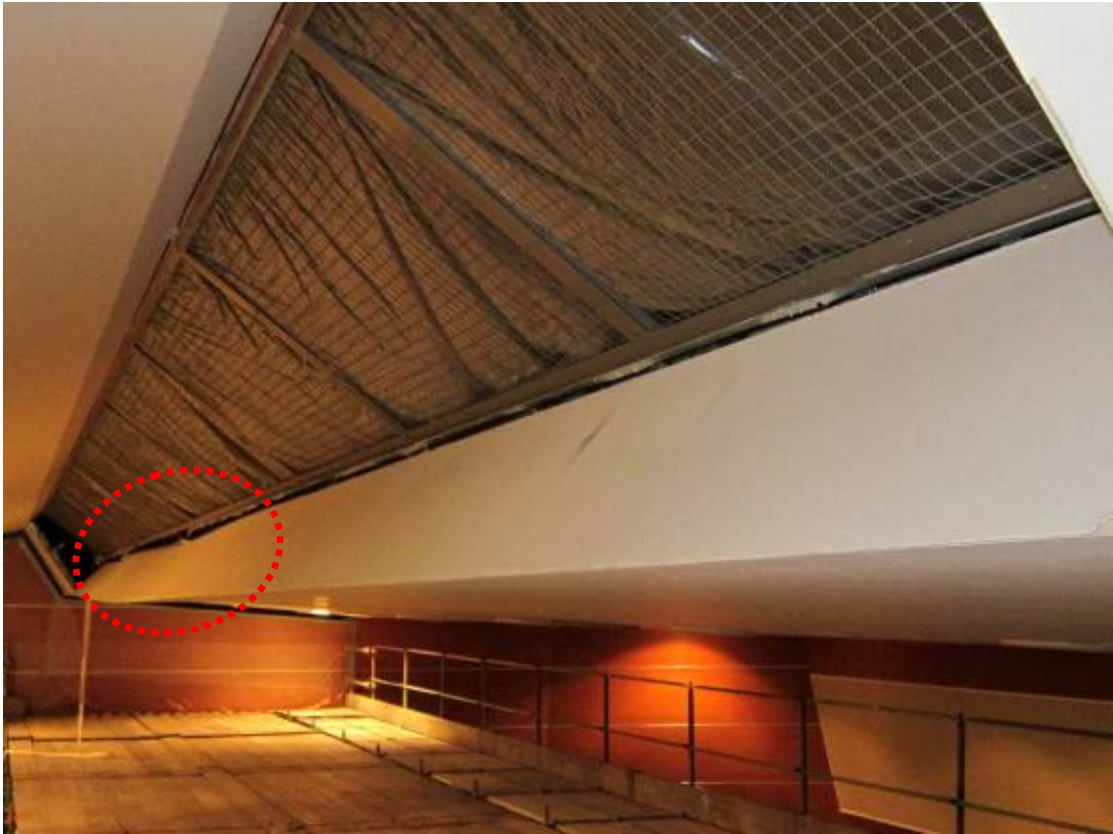
写真D.5 シーリングスポット室下での天井の垂れ

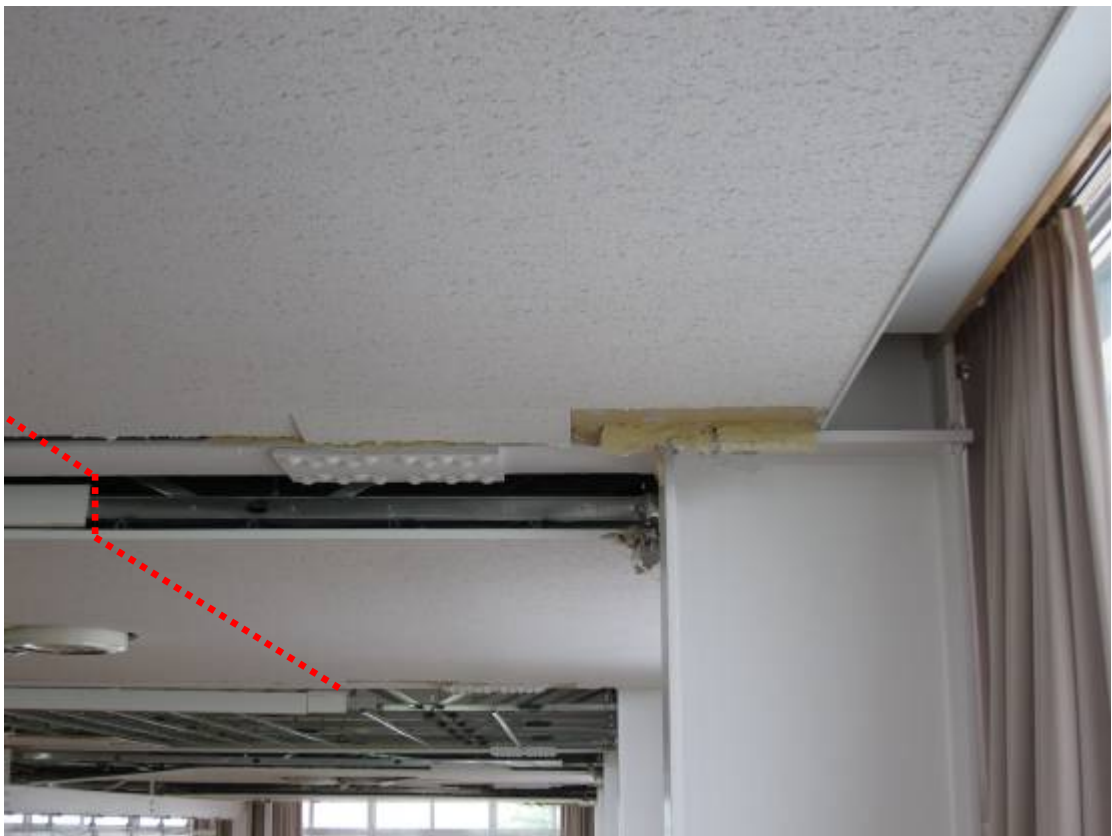
写真 E.2 天井面を桁行方向、南方向に見通した様子
(東西方向に架かる梁の下フランジに、南側の天井面は下がり壁で接し、北側の天井面は端部で接する)

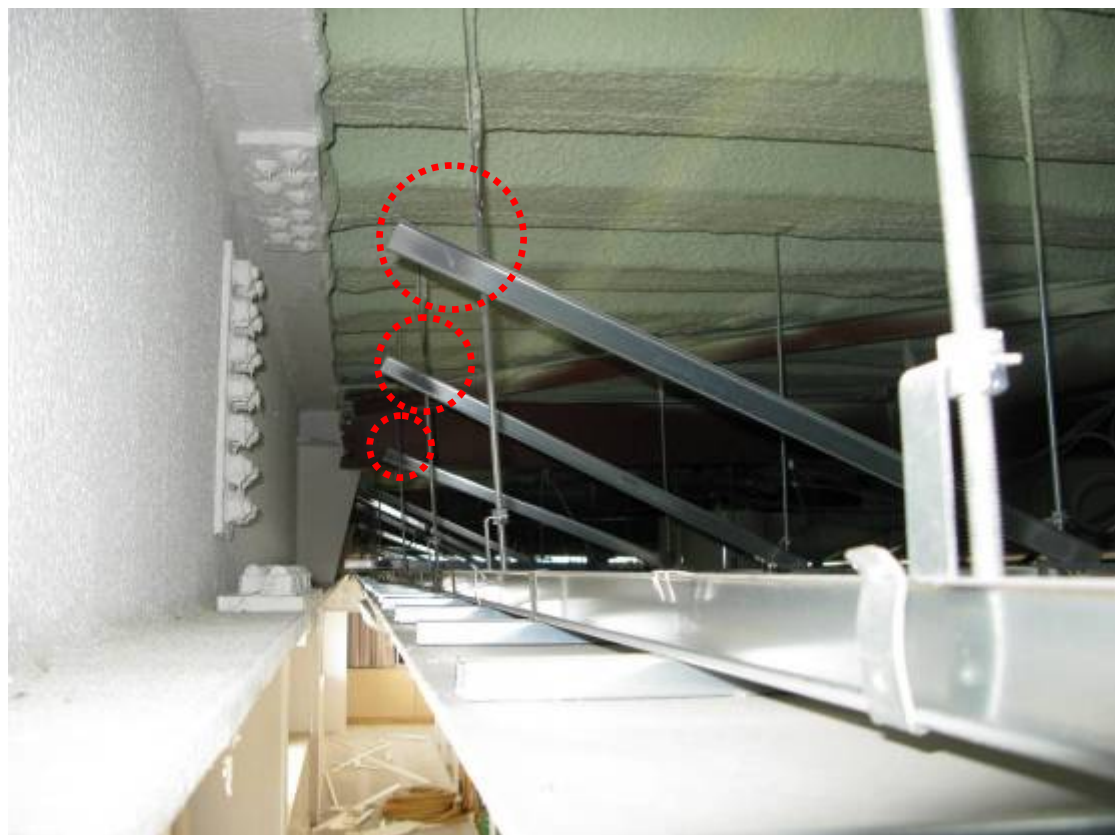
写真 E.4 斜め部材の溶接が外れた被害

技術的助言に沿った措置が施されていたと考えられる建築物Eについては、H形鋼の梁に取り付けられた吊りボルトの吊り元の金物や、斜め部材の点付け溶接が地震時の振動によって損傷し、多くの箇所で外れてしまったため、天井が脱落するに至ったと思われる。

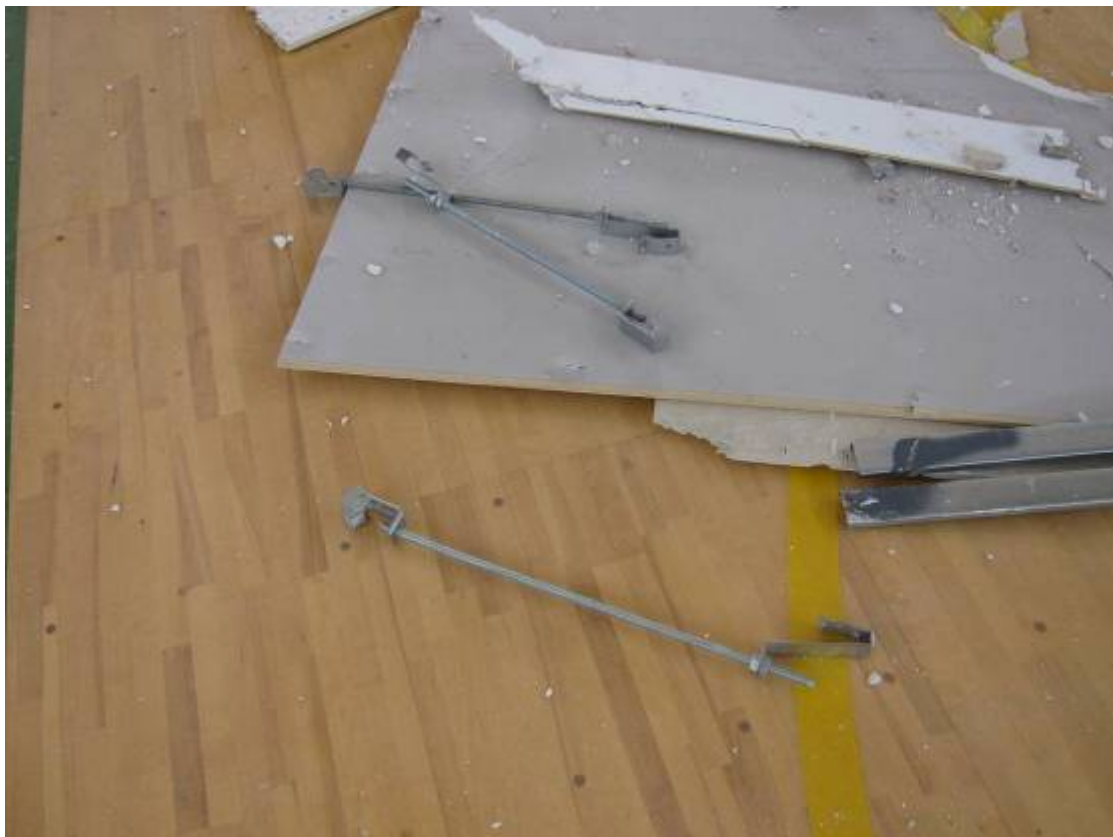
写真E.6 被害により床面に落下した吊り金具、吊りボルト、ハンガー

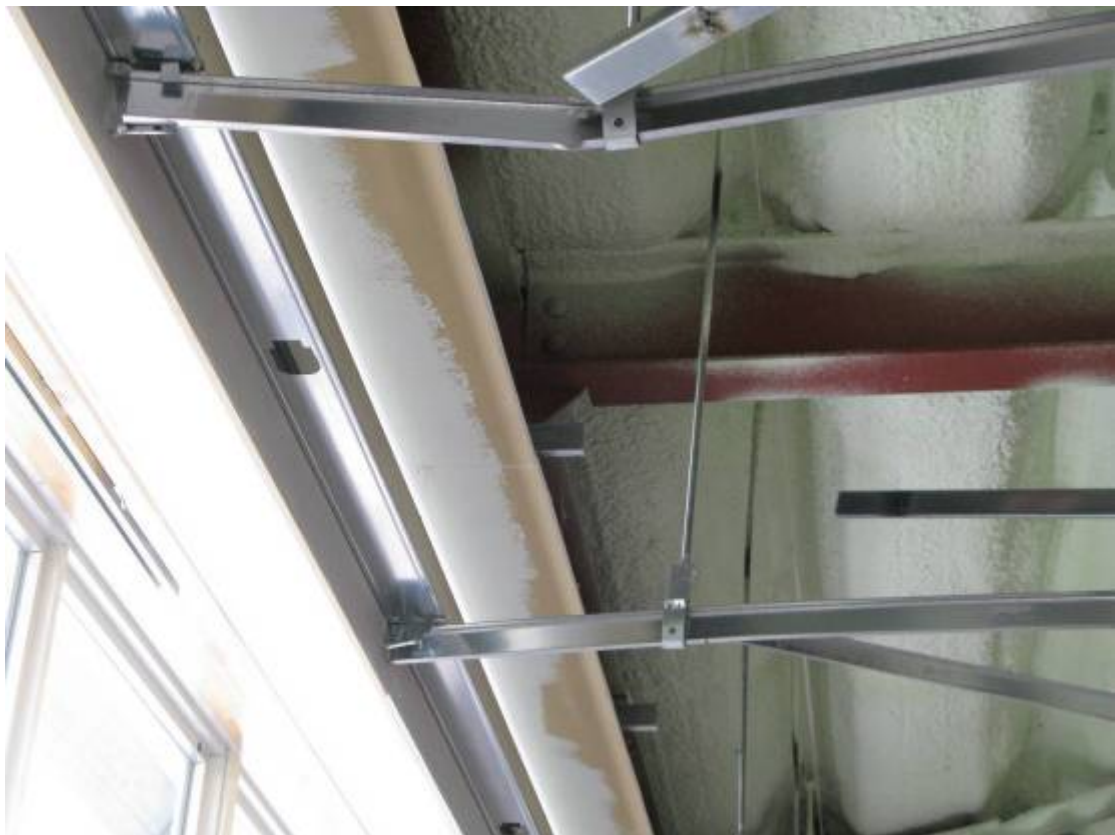
写真E.8 野縁受け方向端部の状況（窓側の天井と、アリーナ天井端部の折り上げ部の間に隙間）

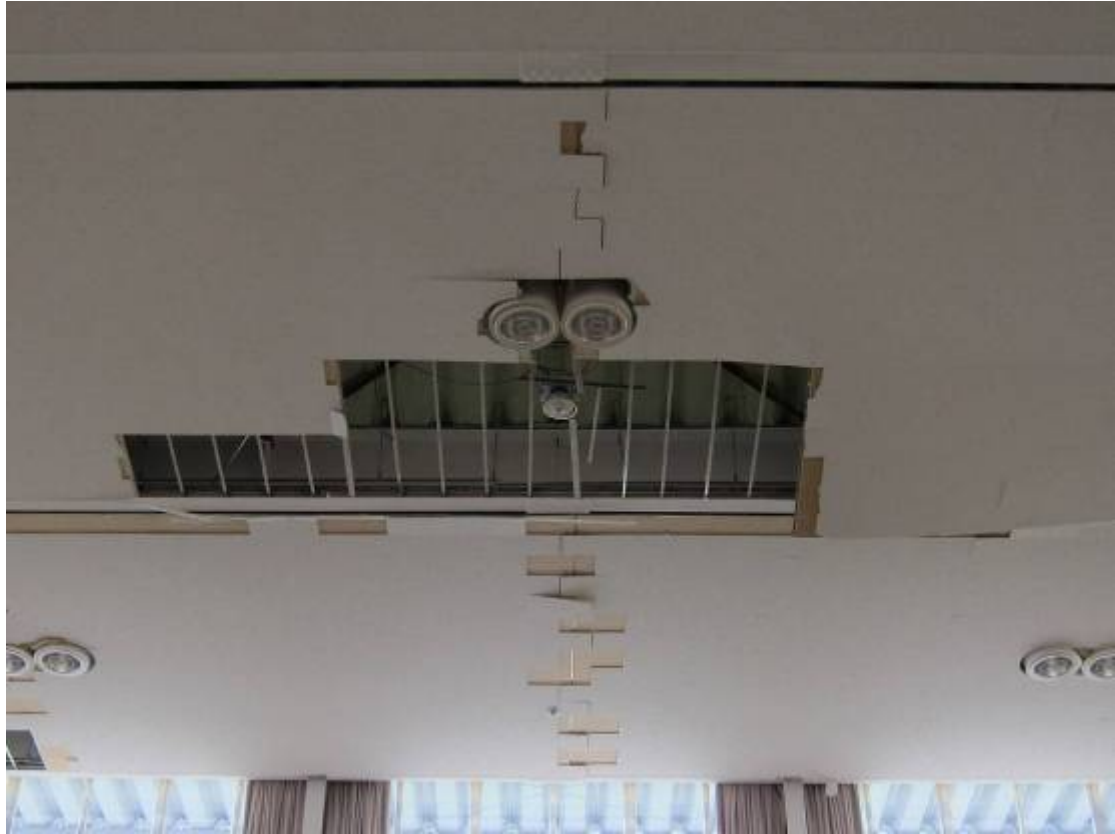
写真 E.9 天井板が野縁から外れて落下

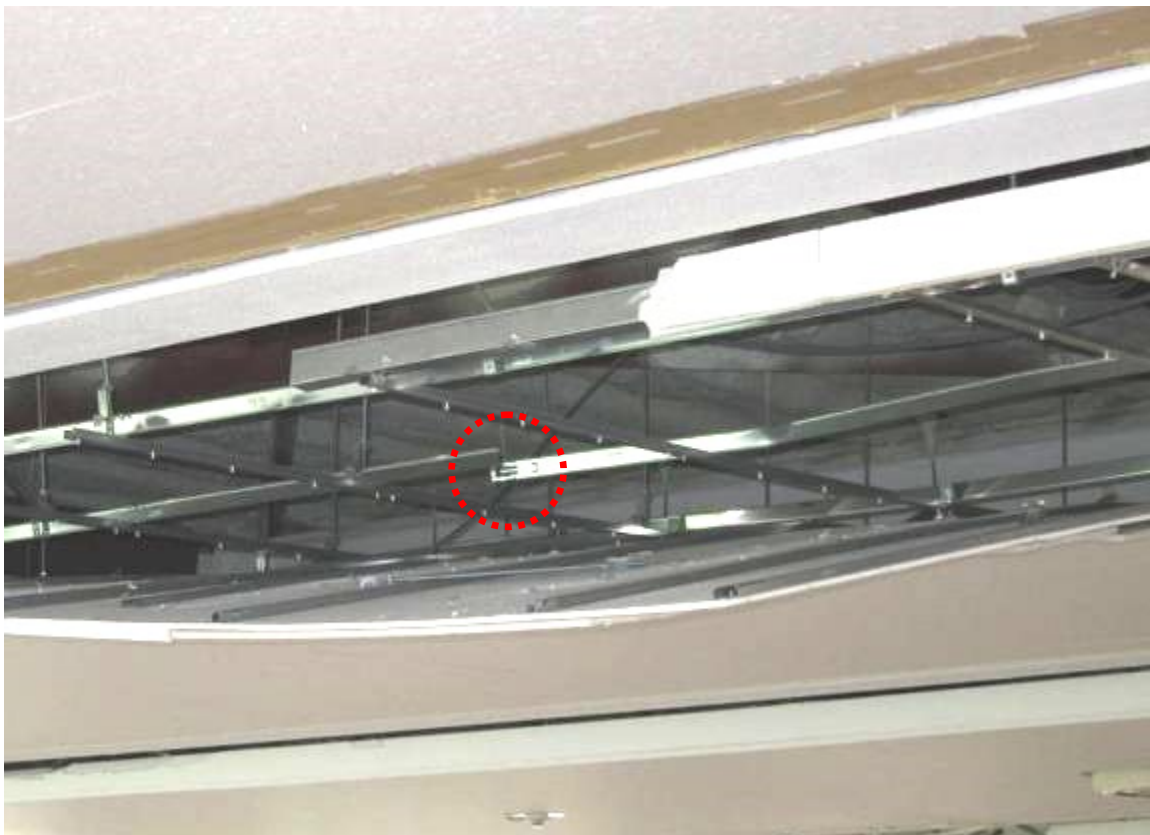
写真 E.10 天井面の端部での垂れ下がり
(赤点線円内で野縁受け継手(金物接合)の外れ)

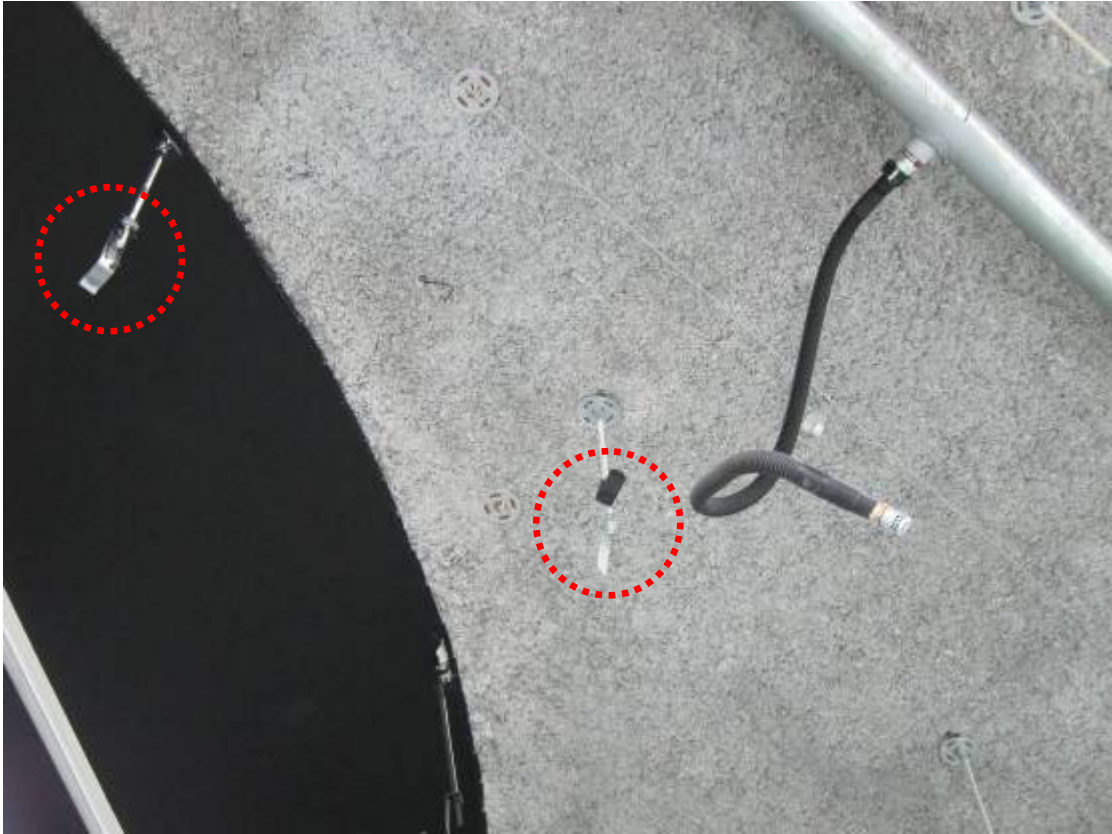
写真 G.5 ハンガーの開きの被害

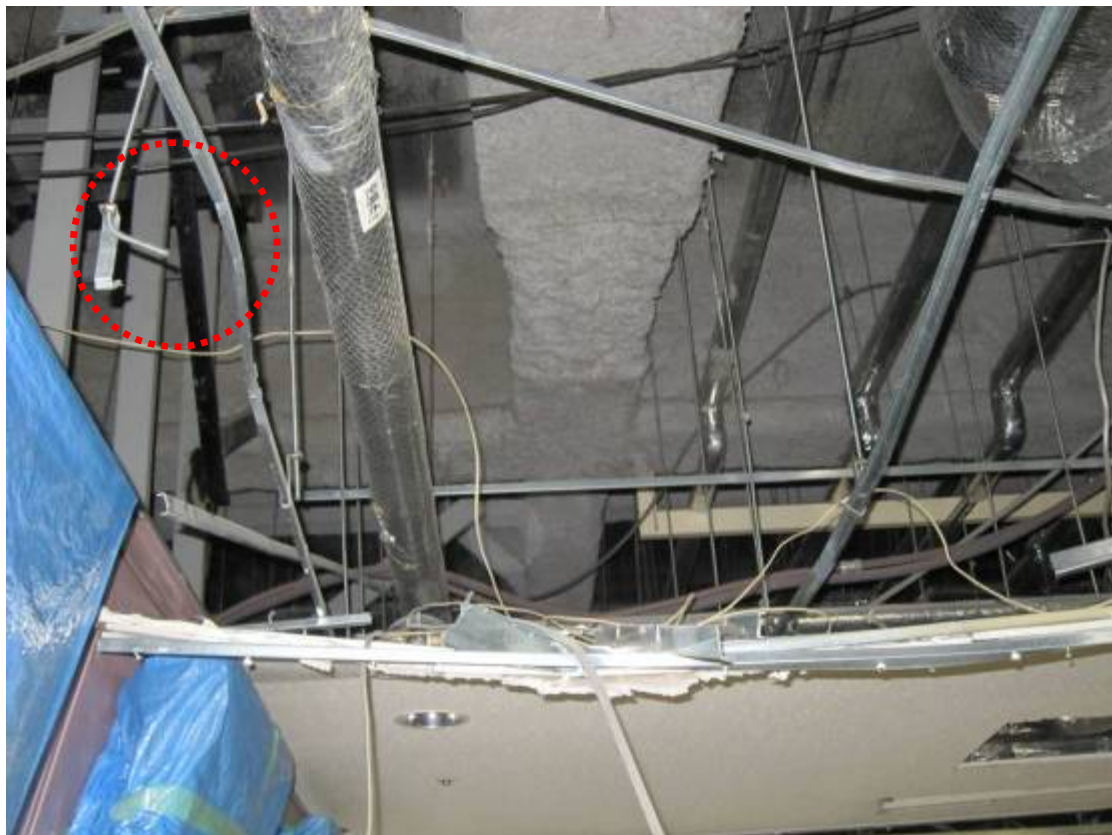
写真 H.2 上記被害箇所の詳細
(赤点線円内でハンガーの開きと野縁受けからの外れ)

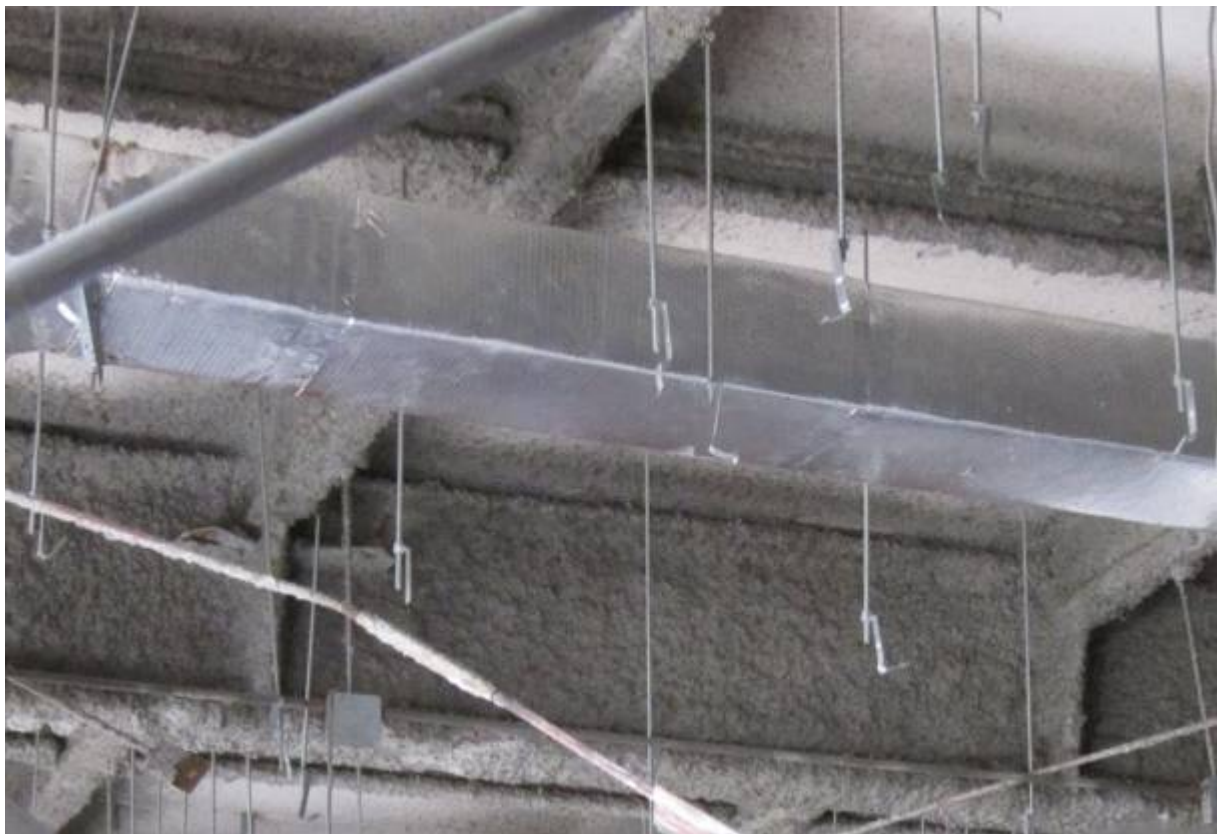
写真 I.2 天井脱落被害状況
(ハンガーの開きが多数確認される)

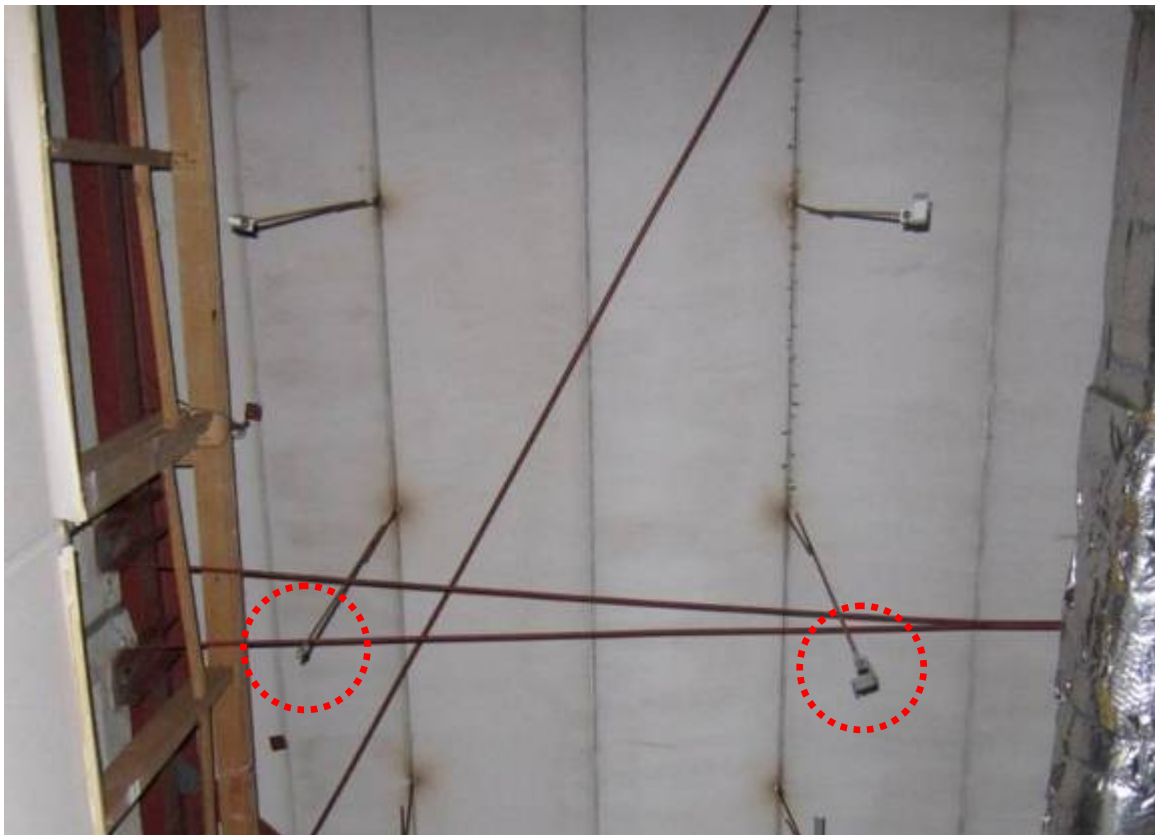
写真 J.8 展示室天井の吊り元の状況（野縁受けのハンガーからの脱落）
(左下のハンガーの脱落や、右下のハンガーの開きが見られる)
