建築研究資料

吊り天井の基準の整備に資する検討

A Study on the Establishment of Standards of Suspended Ceilings

Based on Seismic Damage from the Great East Japan Earthquake

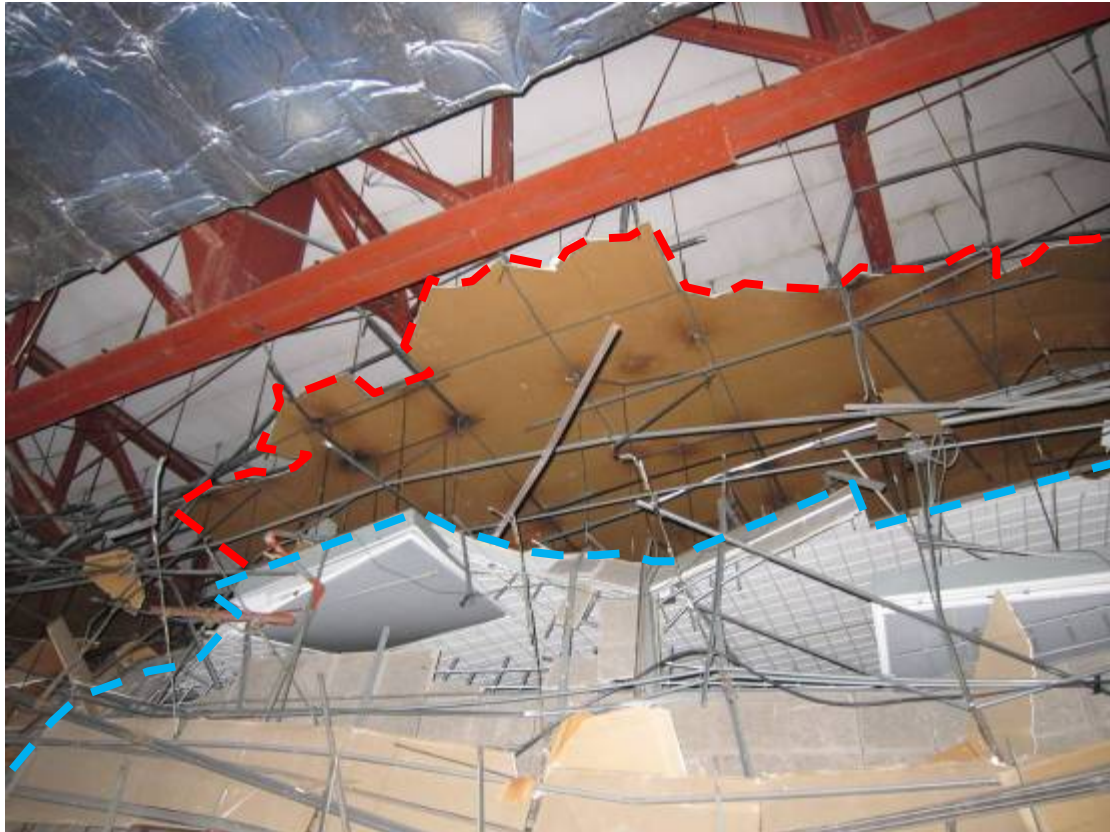
写真 J.9 展示室の天井の詳細写真
(青破線が下の天井の破断面、赤破線が上の天井の破断面)

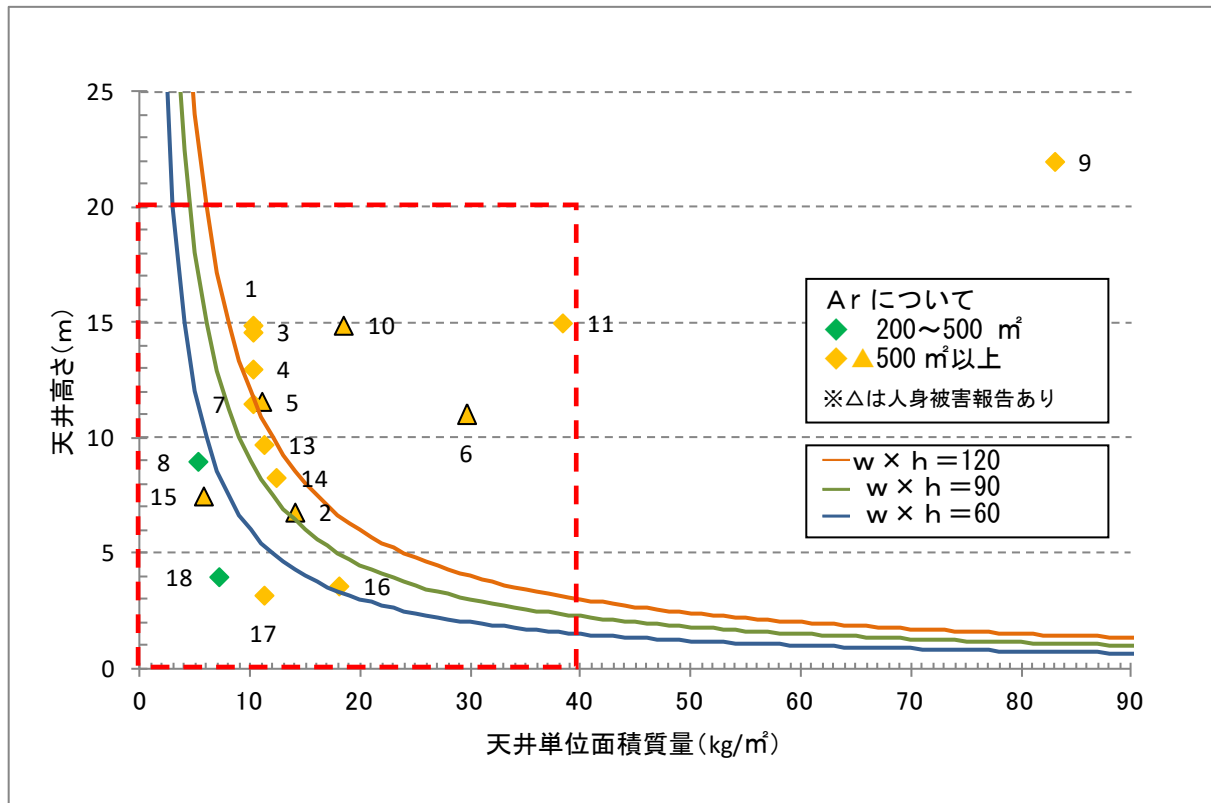
平成13年芸予地震から平成23年東北地方太平洋沖地震までの地震による天井の落下事例について、横軸を天井単位面積質量、縦軸を天井高さ、としてプロットすると、図3.4のようになる。図中の番号は表3.2にまとめた被害事例の番号に対応している。△で示したものが人身被害報告のあった事例であり、事例2に関して重傷者が報告されている。

図3.4 地震被害事例の天井の分布（赤枠内の範囲が図3.5～図3.7の範囲）

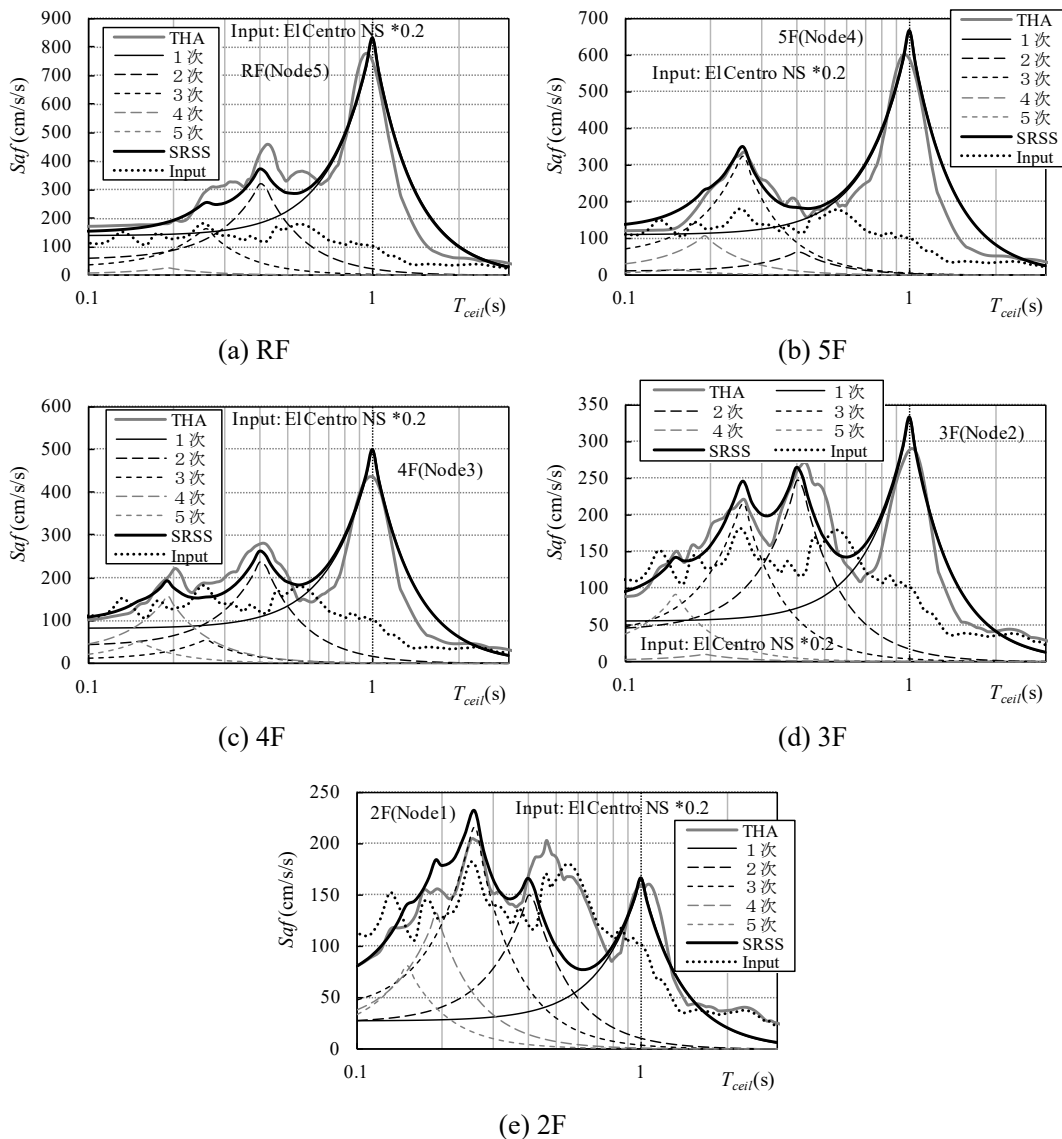
まず式(3)の検証を行う。せん断型5階建て（5自由度系）、1次モード直線型、1次周期1.0(s)、減衰は各次とも5%で一定とする。El Centro NS波を0.2倍したものを入力波とする。図5.7に結果を示す。時刻歴応答解析による床応答スペクトル S_{af} （灰太線）と、式(3)による S_{af} （黒太線）とは、比較的良好に対応していることが見て取れる。

図 5.7 時刻歴 (THA) による S_{af} と式 (3) による S_{af} (SRSS) の比較

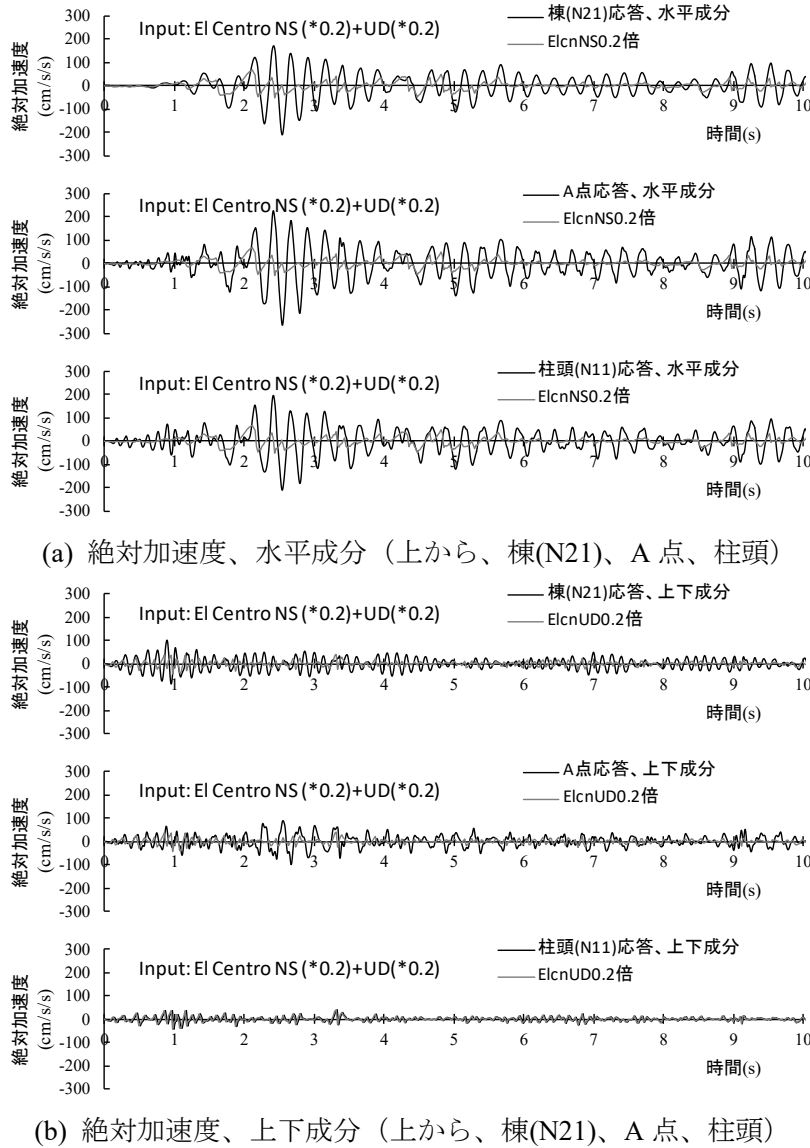
スパン 1/4 の点（図 5.8 の A 点）を含む屋根面の応答絶対加速度の時刻歴を図 5.10 に示す。

図 5.10 絶対加速度応答 時刻歴（開始から 10 秒間）

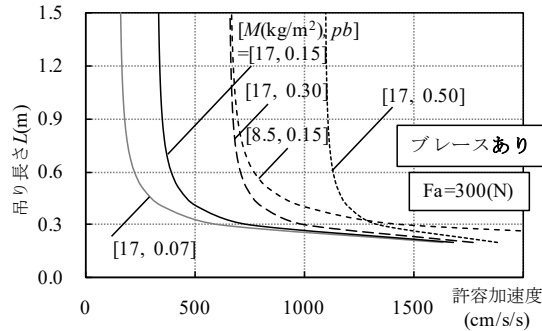
きる許容耐力をクリップ2個の滑り耐力で評価することとし、文献 5.5)及び 5.6)などから1本当たりで $Fa=300(N)$ と仮定する。天井面の慣性力は剛性比に応じて[a][b]の吊りボルトに分担されると考えた。前節の Saf との対応付けを容易にするため、許容加速度で表すと図 5.22 のようになる。ブレースをかなり密に入れて $pb=0.5$ としても $1G (=980cm/s/s)$ を若干上回る程度までしか許容できない。前節のような共振まで考え、かつ、クリップの滑りや外れを防止するためには、クリップを強化するような金具等を使うか、ブレースの下側を天井面等に取り付ける工夫が必要になる。

図 5.22 在来工法天井の許容加速度

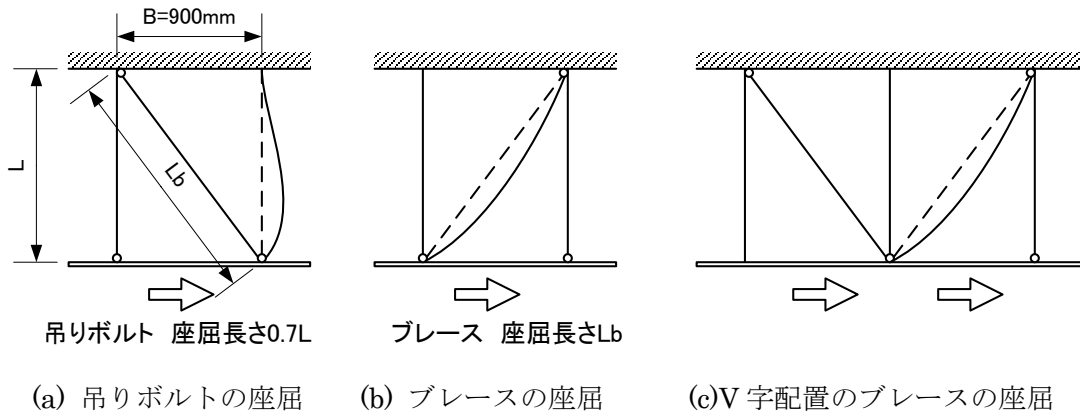
水平震度のみが作用して座屈する場合を考える。図 5.32(a)又は(b)を基本としてブレース 1 本当たりの耐力を考える。図 (a)と(b)が混在する場合（逆ハの字配置など）は、いずれか小さい方の耐力に達した時点を経許耐力と考える（座屈後の耐力上昇は見込まない）。図(c)に示す V 字配置では吊りボルトの座屈が起こらないので、2 本のブレースとも図(b)の座屈耐力を取れる。

図 5.32 吊りボルト又はブレースの座屈

計算上の仮定を述べる。吊りボルト間隔は 900mm で固定する。吊りボルトの有効直径は 7.8mm とする ($I=0.0182\text{cm}^4$)。ブレースは野縁受けと同じ $\text{C}38\text{x}12\text{x}1.2$ ($I=0.0848\text{cm}^4$) 及び $\text{C}38\text{x}12\text{x}1.6$ ($I=0.108\text{cm}^4$)、野縁受けより大きな断面の材として $\text{C}40\text{x}20\text{x}1.6$ ($I=0.471\text{cm}^4$) の計 3 種類とする。細長比が大きいとして座屈耐力は短期の許容耐力として $(1.5/2.17) \times$ (オイラー座屈荷重) で求める。ここで、 2.17 は長期の安全率である。吊りボルトやブレースは引張降伏しないとする。また、ブレースや吊りボルトが座屈する前に接合部（金物）等に損傷は生じないとする。

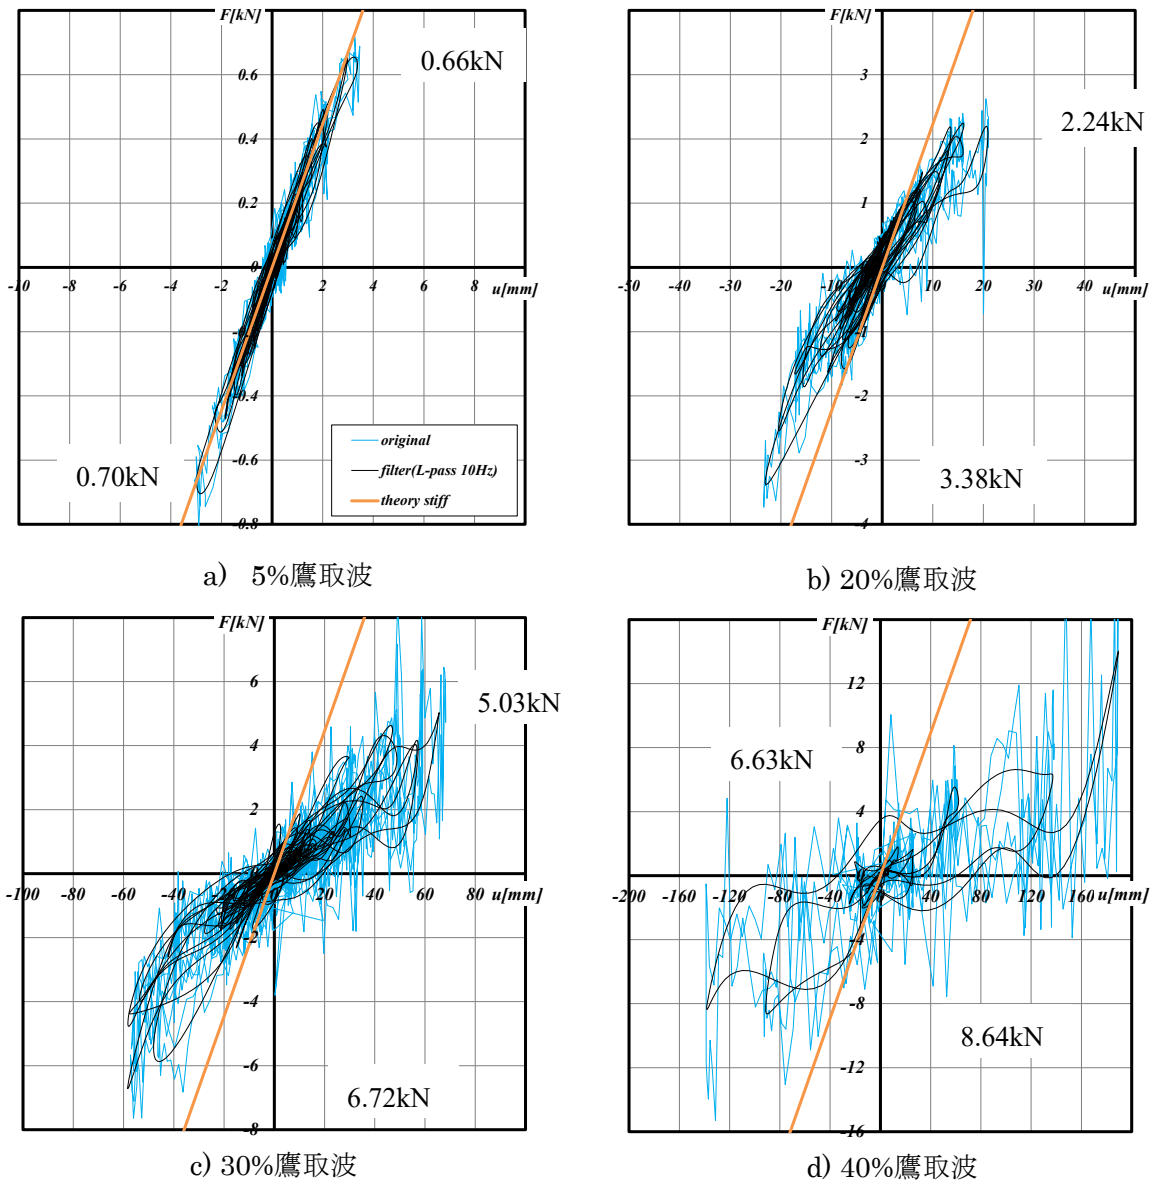
そこで、天井の履歴特性を検討するために野縁方向の慣性力-変位関係を図化したものが図 5.39 である。減衰の影響を無視できるとすれば、慣性力は復元力とみなすことができる。図中の青線と黒線は計測値であり、後者には 10Hz でローパスフィルターをかけている。橙線は処女時の剛性を示す。これらの図から 5% 鷹取波の場合には天井システムはほぼ線形とみなせること、20% 鷹取波以降徐々に非線形性を帯びてくることが理解される。非線形性が見られ始める 20% 鷹取波のときの耐力は 2.24kN であり、この値およびブレースが 6 箇所配置されていることからブレース 1 箇所あたりの負担水平力は $2240\text{N}/6 \text{ 箇所}=373\text{N}$ となる。5.2.1 項でブレース下端近傍のクリップのすべり耐力を 1 個あたり 300N としたが、本例からもほぼ妥当であると判断される。20% 鷹取波以降非線形性は顕著なものとなり、40% 鷹取波の途中で最大水平耐力 8kN（ブレース 1 箇所あたり 1,300N）程度に達した。弾性限を超えても即座に落下しないこと、最大耐力は弾性限耐力（許容耐力）に比べてかなり大きくなること、ある程度の非線形繰返し挙動には耐えうることが分かる。

図 5.39 慣性力-変位関係
