第3章

建築物 A に関する調査分析

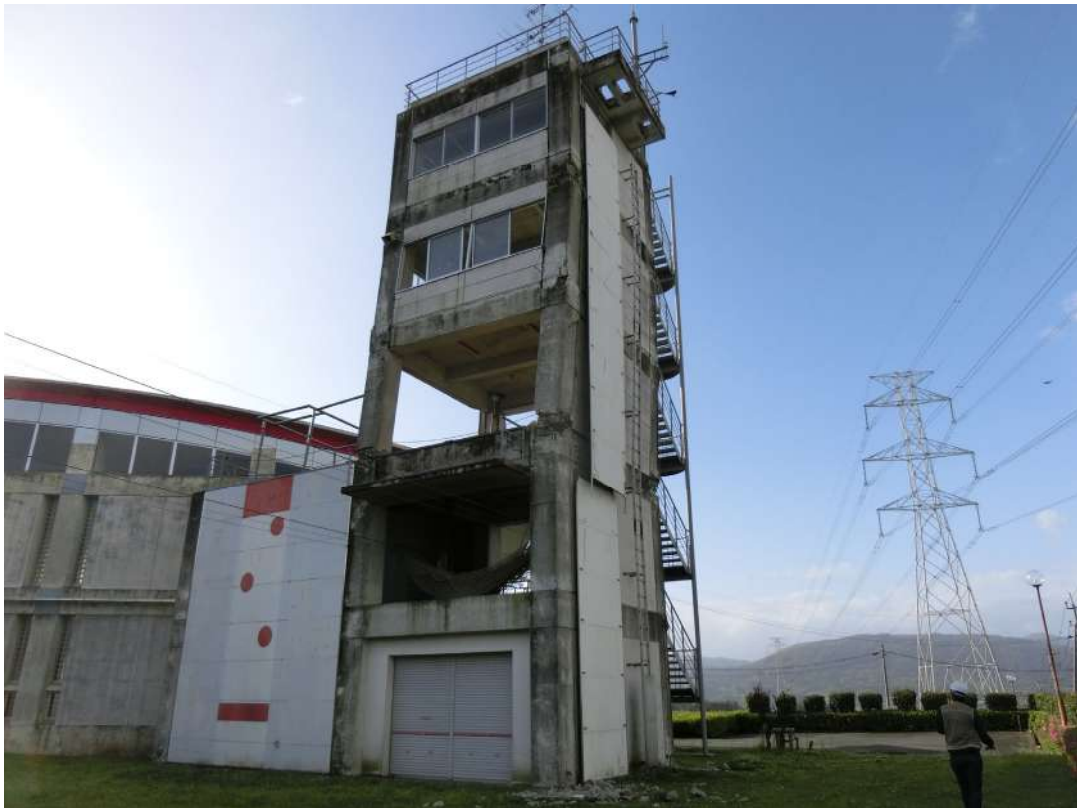
写真 3.1.1 建築物 A

1995年兵庫県南部地震では、新耐震基準の鉄筋コンクリート造建物で柱梁接合部が大破した例が報告されている^[3.1-1]。柱梁接合部入力せん断力の制限など、当時の建築学会の終局強度型耐震指針に適合する柱梁接合部であったにも関わらず大きく損傷したことが報告されている。一方、今回の熊本地震では、柱梁接合部が大きく損傷しただけでなく、中間層で大きな残留変形が生じた被害例が報告されている建物がある^[3.1-2]。本報告では、そのうち1998年に竣工した熊本県内の5階建て鉄筋コンクリート造庁舎建物（写真3.1.1）1棟を取り上げる。大地震における大破被害を抑制し地震後継続使用を確保するためには、本建物の被害要因を分析することが必要である。

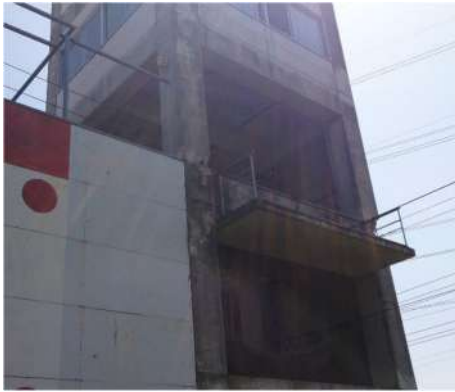
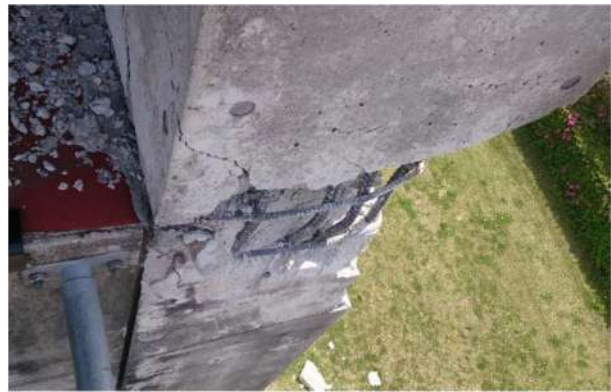
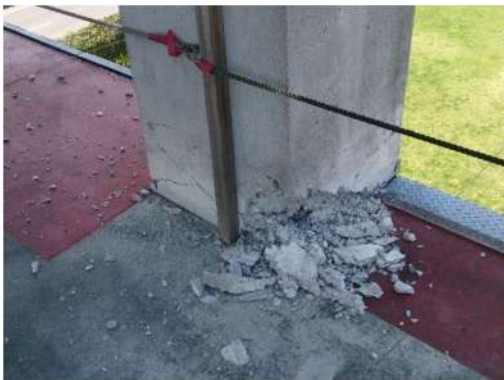
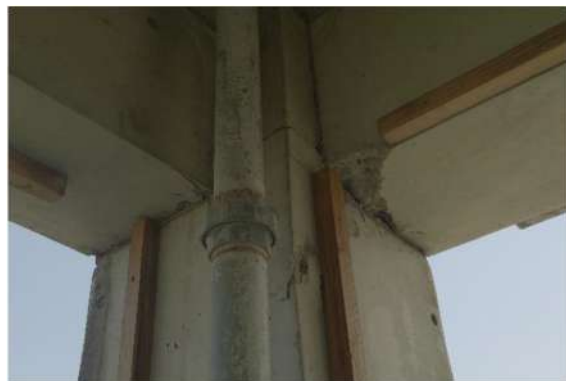
写真 3.3.1 前震後の被害状況

建築物Aは、2016年熊本地震で4月14日に前震を4月16日に本震を経験し、4月19日に解体されている。前震後の被災写真を**写真3.3.1**に、本震後の損傷状況を**写真3.3.2**にそれぞれ示す。前震直後の調査では、**写真3.3.1**から確認できるように柱梁接合部のコンクリートが3階柱脚側で剥落し、内部鉄筋が露出し一部の柱主筋で座屈が確認されている。3階の柱脚や柱頭4階の大梁ではコンクリートの剥落が見られたが鉄筋が露出する程ではなかった。

現行の被災度区分判定基準^[3.3-1]に従い、被害が最も大きく、本震時に大きな残留変形が生じた3階の東西方向（以下、X方向）について、**図3.3.1**と**図3.3.2**に前震後に判定した柱の損傷度を示す。なお、上下の柱梁接合部や大梁の損傷が大きい場合には、これらの損傷度を柱の損傷度に置き換えた。前震後の観察では、 $X_{a1}Y_{a2}$ 柱では3階柱梁接合部の破壊により、柱主筋の座屈が見られたため、損傷度をV(**写真3.3.1**)とした。 $X_{a2}Y_{a2}$ 柱では柱脚においてコンクリートの剥落は見られるものの、鉄筋の破断や座屈は確認できないため、損傷度をIV(**写真3.3.1**)とした。 $X_{a1}Y_{a1}$ 柱、 $X_{a2}Y_{a1}$ 柱は、柱頭や柱に取り付く4階の大梁においてカバーコンクリートの剥落が見られたが、剥落の範囲が限定的であるため、損傷度をIII(**写真3.3.1**)とした。

(a) 前震後の被害 (Ya2 構面)

(b) 前震後の3階柱脚接合部周辺の損傷 (Ya2 構面, 図 3.2.4 における A 部分)

(c) 前震後の3階柱脚の損傷 (Ya2 構面, 図 3.2.4 における B 部分)

(d) 前震後の4階大梁の損傷 (Ya2 構面, 図 3.2.4 における A 部分)

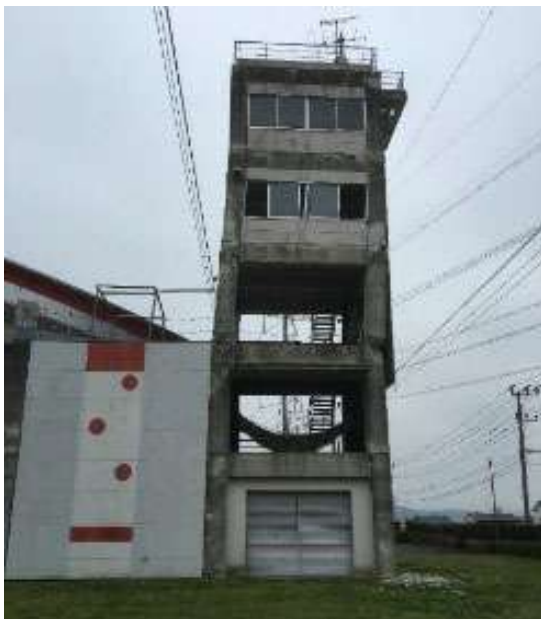
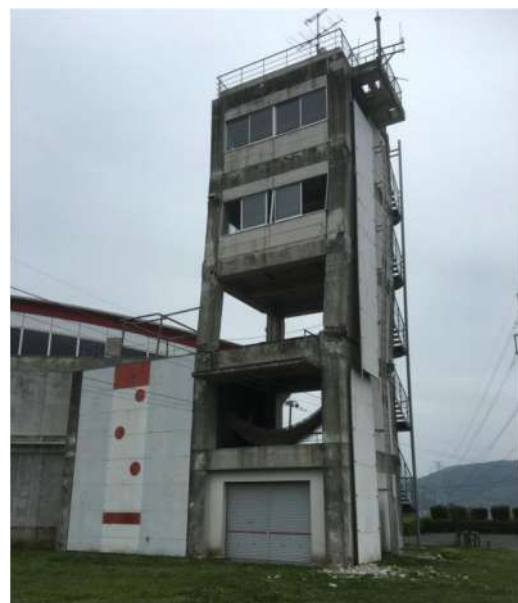
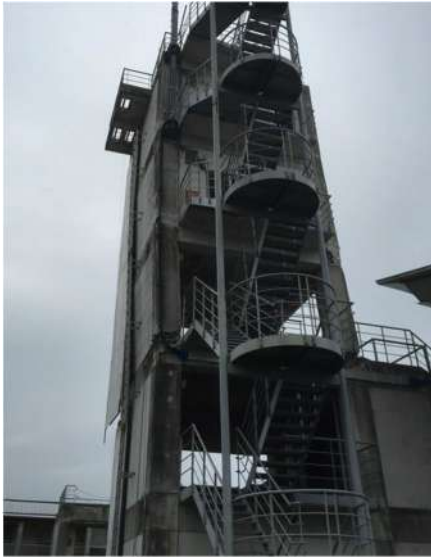
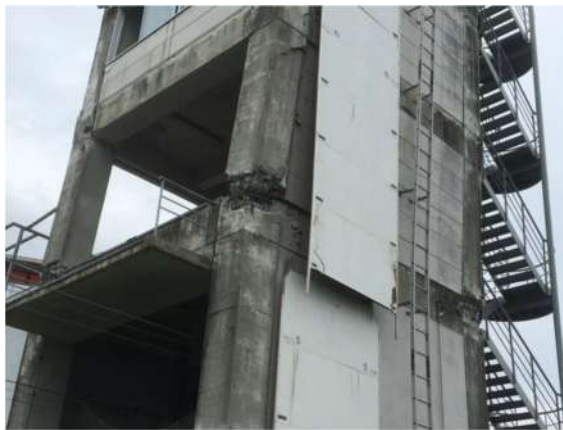
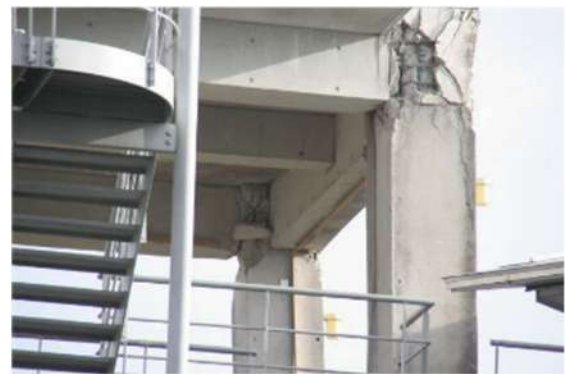
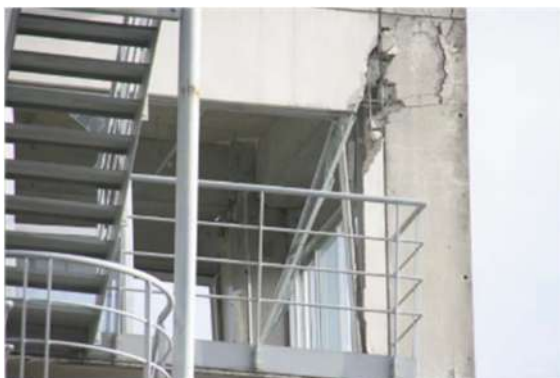
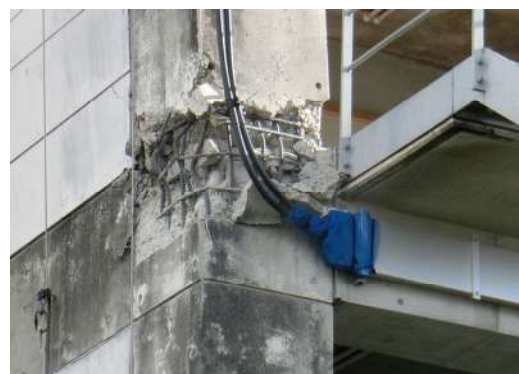
写真 3.3.2 本震後の被害状況 (続く)

本震後は、当該建物が道路側である西方向に大きく傾き、その後、余震により残留変形がさらに増大した。変形が目視で分かる程度に大きくなり、特に3層の層間変形角が大きく中間層で部分崩壊形が形成したものと考えられた。3階だけでなく4階の柱梁接合部には多数のひび割れが発生していた。被害写真からカメラレンズの歪を除き、1階と2階の残留変形を0とみなして遠近法を修正して求めた柱の残留傾きは、3~4層でX方向に約5%、Y方向に約1%であった。

写真を元に作成した部材の被災状況を**図3.3.3**に示す。本震後には、損傷程度はさらに進行して、全ての3階柱に柱梁接合部の破壊によるコンクリートの剥落と柱主筋の座屈が見られたため、損傷度をVとした。

(a) 本震後の被害 (Ya2 構面)

(b) 本震後の被害 (Ya2 構面)

(c) 本震後の被害 (Ya1 構面)

(d) 本震後の3階柱脚部の損傷 (Ya2 構面)

(e) 本震後の3階部分の損傷 (Ya2 構面)

(f) 4階柱梁接合部の損傷 (Ya1 構面, 図 3.2.4 における H 部分)

(g) 本震後の5階柱梁接合部の損傷 (Ya1 構面, 図 3.2.4 における G 部分)

(i) 本震後の3階柱脚部の柱梁接合部の損傷 (Ya1 構面, 図 3.2.4 における D 部分)

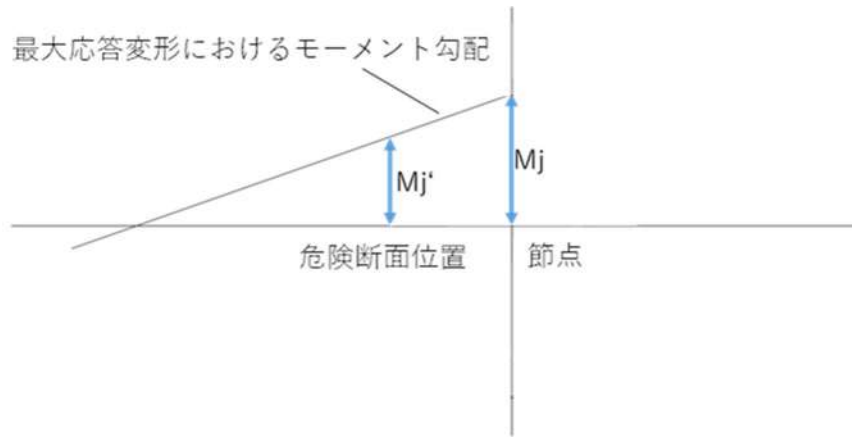
図 3.4.4 M_j と M_j' の関係

基本モデル 01 のうち、地震被害で柱梁接合部の損傷が激しい箇所に接続する柱と梁の一部について、材端弾塑性モデルの強度を、(式 3.4.10)、(式 3.4.11) の β_j を用いて算出した柱梁接合部の強度と等しくなるよう終局曲げ強度を低減したモデル。具体的には、図 3.4.4 に示すように静的増分解析において最大変形時点での節点モーメントと危険断面位置モーメントの比率を用いて、接合部耐力 M_j から危険断面位置での値 (M_j') を求める。時刻歴応答解析では、履歴復元力特性モデルを「Degrading Trilinear 型」から「Slip 型」に変更する。
