## 5.2 鉄筋コンクリート造建築物

### 5.2.1 鉄筋コンクリート造建築物の被害分類と分析

#### 1) 東北地方太平洋沖地震による被害の分類

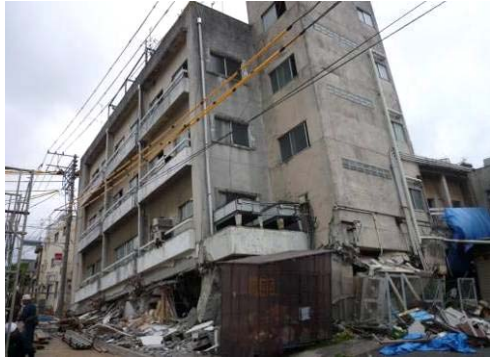
写真 5.2.1-1 に示すように、ピロティ形式の建築物の1階柱がせん断破壊して、ねじれ変形を伴って落階するという被害が見られた。また、ピロティ形式ではない建築物でも、1階柱のせん断破壊により層崩壊した被害が見られた。

写真 5. 2. 1-1 1階の層崩壊

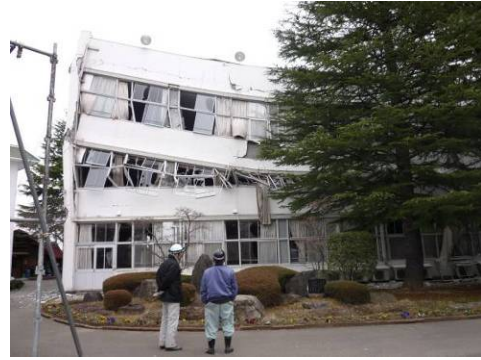
写真 5. 2. 1-2 中間階の層崩壊

写真 5.2.1-2 は、柱がせん断破壊して軸力保持能力を喪失し、3階建ての2階部分が層崩壊し

た建築物である。この建築物では、3階の一部も大破しており、1階の柱にもせん断破壊が生じていた。他にも、3階建てで2階にのみ短柱を有する建築物の2階が層崩壊した事例もあった。

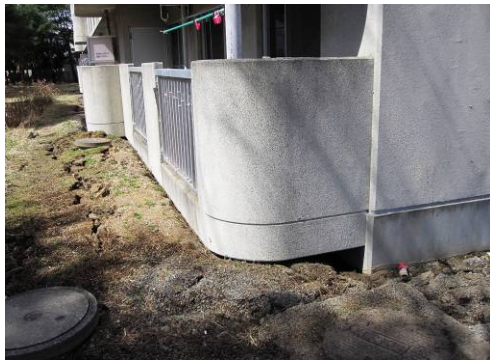
写真 5. 2. 1-3 4階建て建築物の傾斜

4階建て及び14階建て建築物に傾斜の被害が見られた(写真5.2.1-3)。原因としては、地盤変状や杭の損傷等が考えられる。なお、この被害は、杭基礎を有する現行耐震基準により設計された建築物においても確認されている<sup>5.2.1-4)</sup>。

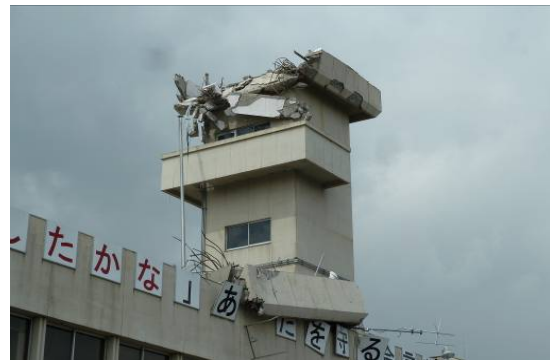
塔屋の損傷・破壊や、それによる傾斜の被害が見られ、写真5.2.1-4のように損傷した塔屋の一部が屋上に落下した事例もあった。

写真 5. 2. 1-4 塔屋の損傷及び落下

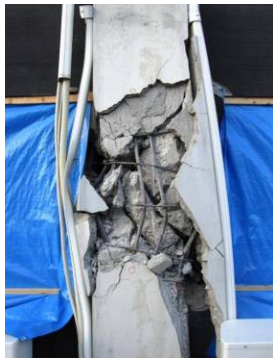
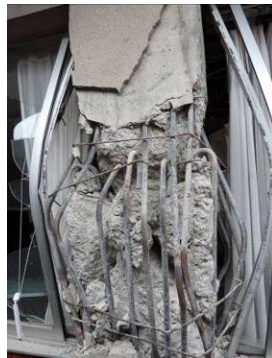
腰壁や垂れ壁が取り付けくことで短柱化した柱のせん断破壊が、多数確認されている(写真5.2.1-5(a))。長柱であっても、せん断補強筋が少ない柱にせん断破壊が発生した事例もあった。また、1階柱において基礎から立ち上がった主筋の段落とし部を起点とするせん断破壊も見られた(写真5.2.1-5(b))。

(a) 短柱のせん断破壊

(b) 主筋段落とし部を起点とするせん断破壊

写真 5. 2. 1-5 柱のせん断破壊

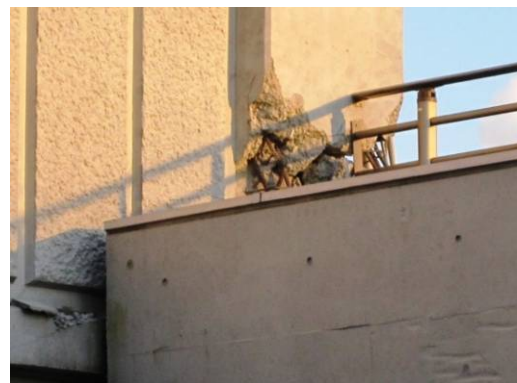
柱の脚部や連層耐力壁脚部の曲げ破壊により、コンクリートの圧壊、主筋の座屈及び破断といった被害が見られた(写真5.2.1-6)。

写真 5. 2. 1-6 連層耐力壁側柱脚部の圧壊

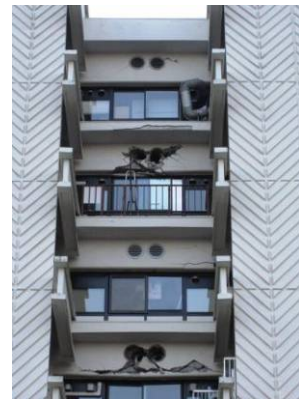
並列する連層耐力壁を連結する境界梁に、写真5.2.1-8に示すようなせん断破壊や付着割裂破壊が生じていた。損傷は、中央部に設けられた近接する2つの開口付近に発生していた。

写真 5. 2. 1-8 境界梁（開口付き）の損傷

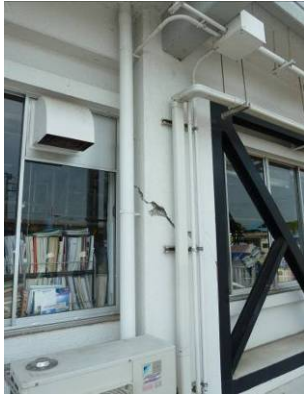
調査した範囲では、耐震補強された建築物の構造部材はほとんど被害を受けていないか、ごく軽微な被害に留まっていたと考えられる。しかし、枠付き鉄骨ブレースで補強された建築物の柱にせん断ひび割れが発生した事例(写真5.2.1-9)や、過去の地震でせん断破壊し、その後、応急補強された極短柱が再び同様の被害を受けた建築物(写真5.2.1-10)の被害事例が確認された。

写真 5.2.1-9 鉄骨ブレースが取付いた柱のせん断ひび割れ

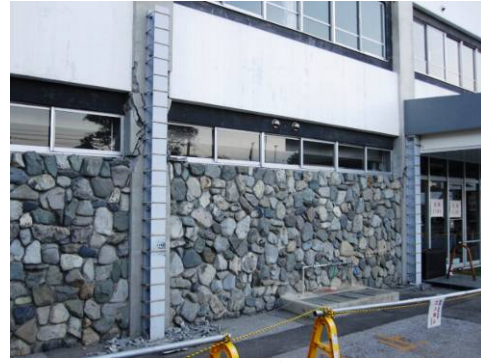
写真 5.2.1-10 応急補強した柱の被害

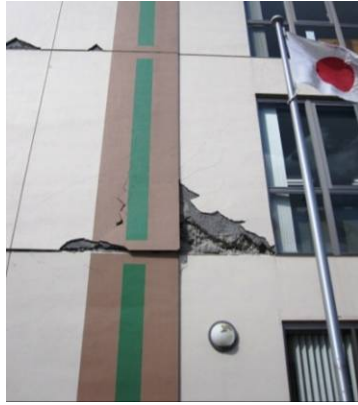
写真 5.2.1-11 に示すような袖壁付き柱の袖壁脚部の端部圧壊が見られた。この袖壁部分は、設計上は非構造部材として構造耐力上は無視していた可能性が高いため、ここでは非構造部材の被害に分類した。柱に取り付く袖壁の扱いについては設計上様々な考え方が存在するが、袖壁付き柱を積極的に構造部材として考慮するような場合には、ここで示したような被害が生じる可能性もあることを念頭に置いて設計する必要がある。

写真 5.2.1-11 袖壁脚部の損傷

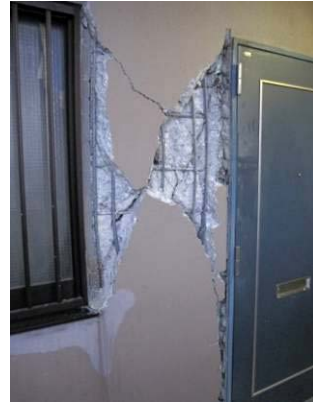
マンション等の都市型集合住宅の玄関回りの非構造壁やベランダ側の方立て壁などに、せん断ひび割れやせん断破壊の被害が見られた（写真 5.2.1-12、写真 5.2.1-13）。玄関回りの非構造壁が損傷して玄関ドアの開閉ができなくなり、避難上の支障が生じたり、無理矢理こじ開けた後は締まらなくなって防犯上の問題が生じたりすることになる。このような被害は、旧耐震基準による設計や現行耐震基準による設計に係わらず、いずれの年代の建築物にも比較的多く見られており、制震ダンパーで補強された建築物においても確認された（写真 5.2.1-14）。

写真 5.2.1-12 非構造壁（玄関側）のせん断破壊

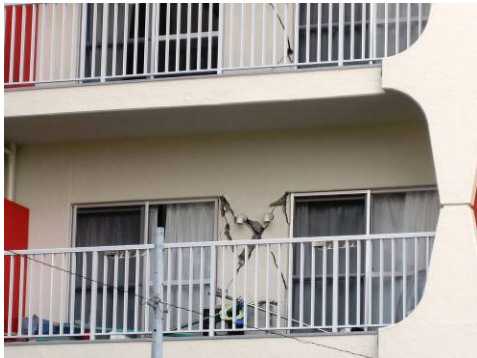
写真 5.2.1-13 非構造壁（ベランダ側）のせん断破壊

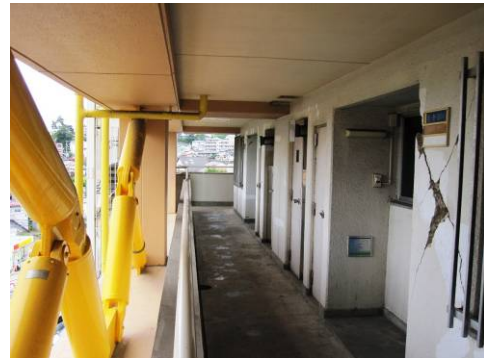
写真 5.2.1-14 制震ダンパーで補強された建築物における非構造壁の被害

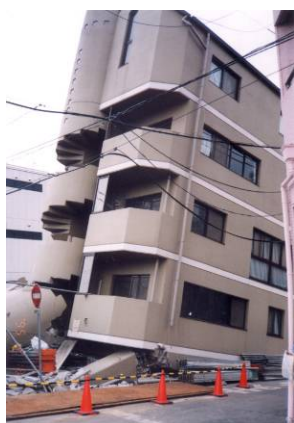
(a) ピロティ階の崩壊  
(表 5.2.1-1 の 13))

1995年兵庫県南部地震で見られた RC造建築物の被害の分類 (文献5.2.1-5)や5.2.1-7)に基づき整理)	被害の有無 <sup>*1</sup>	
		1995年 兵庫県南部地震	2011年東北地方 太平洋沖地震
建築物の部材レベルの破壊	1) 柱のせん断破壊	○	○
	2) 柱の曲げ圧壊	◎	◎
	3) 柱頭・柱脚の曲げ破壊(含:引張・圧縮の軸力による破壊)	◎	◎
	4) 柱段落とし部の軸降伏 <sup>*2</sup>	◎	—
	5) 柱帯筋端部90°フックの定着破壊	○	○
	6) 柱や梁の付着割裂破壊	○	○
	7) 梁のせん断破壊(含:有開口)	◎	○
	8) 壁のせん断破壊(含:有開口)	◎	◎
	9) 壁の曲げ破壊	◎	◎
	10) 柱はり接合部のせん断破壊	◎	△
	11) 鉄筋のガス圧接部の破壊	○	—
	12) 集合住宅の非構造壁の損傷	◎	◎
建築物の架構レベルの破壊	13) ピロティ階の崩壊または大破	◎	○
	14) 壁の偏在に起因するねじれ応答による隅柱等の破壊	○	○
	15) 低層建築物での中間の特定階の崩壊または大破	○	○
	16) 中高層建築物での中間の特定階の崩壊または大破	○	—
		○	—
	17) セットバックの影響による層崩壊	○	—
	18) 建築物全体の転倒	○	—
	19) パンケーキ状の崩壊	◎	—
	20) 隣接建物との衝突	○	○
	21) 異種構造間での破壊	○	—
	22) ペントハウスの傾斜、転倒、落下		
23) プレキャストコンクリート屋根の落下

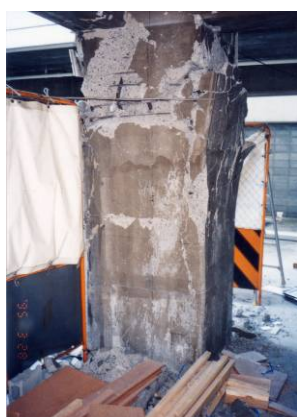
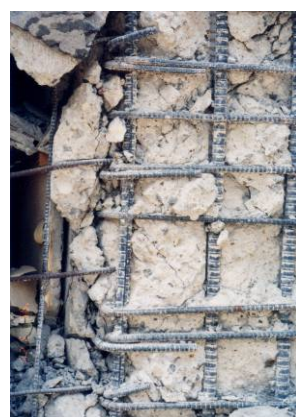
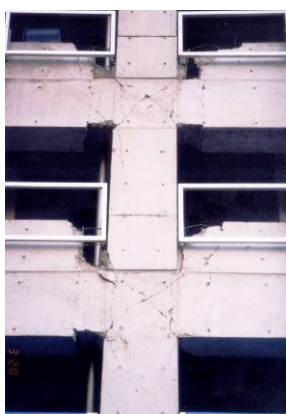
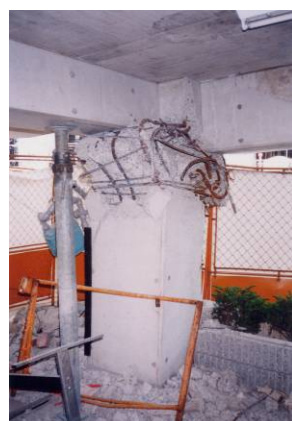
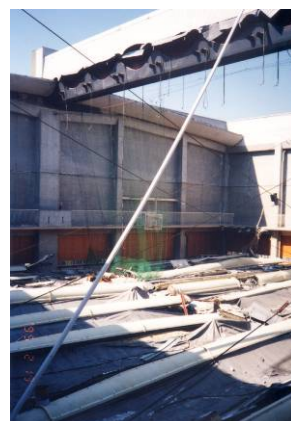
(b) 柱主筋段落とし部の破壊  
(表 5.2.1-1 の 4))

(c) 柱フープ端部の定着破壊  
(90° フックの開き)  
(表 5.2.1-1 の 5))

(d) 柱はり接合部の破壊  
(表 5.2.1-1 の 10))

(e) 軸力の大きな柱の破壊  
(表 5.2.1-1 の 3))

(f) 体育館 PCa 屋根の落下  
(表 5.2.1-1 の 22))

写真 5.2.1-15 1995 年兵庫県南部地震における地震被害の例

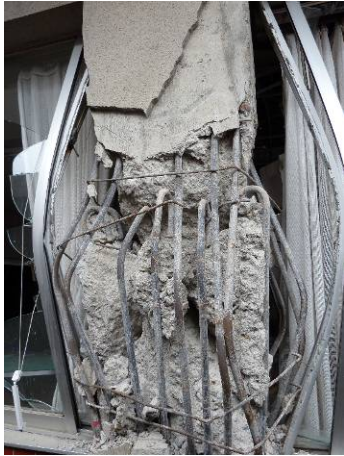
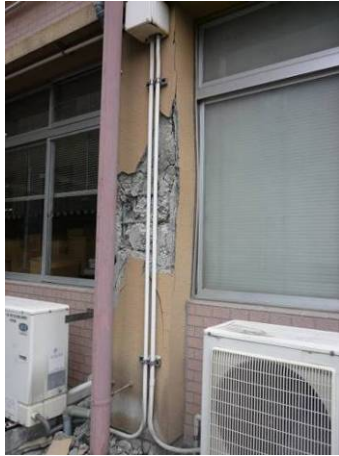
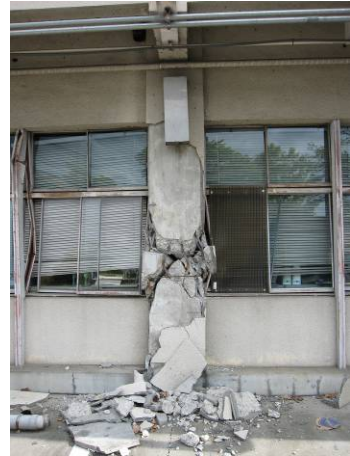
大破と判定された 4 棟の建築物で確認された主な構造被害は、腰壁及び垂れ壁が取り付けいた短柱及び極短柱のせん断破壊（写真 5.2.2-1、写真 5.2.2-2）、そで壁付き柱のせん断破壊（写真 5.2.2-3）、耐力壁のせん断破壊（写真 5.2.2-4）である。4 棟とも大破と判定された階では被災度区分判定基準に定める損傷度 IV～V の重大な損傷を受けた部材が多数存在し、その他の部材についても損傷度 II～III に相当するせん断ひび割れを生じた柱及び耐力壁が大半を占めている。写真 5.2.2-2(a) に示す建築物 A のように、過去の地震で被災した後に鉄骨柱で応急補強した極短柱が今回の地震で再び大きな被害を受けた事例も確認された。いずれの建築物も、せん断破壊によって明らかに軸変形している部材が多数存在することから、余震による二次災害を考えると、建築物を継続使用することは明らかに困難であったと考えられる。一方、非構造壁のせん断破壊や天井落下といった非構造部材の損傷（写真 5.2.2-5）も見られた。

(a) 建築物 C (損傷度 V)

(b) 建築物 F (損傷度 IV)

(c) 建築物 I (損傷度 V)

写真 5.2.2-1 短柱のせん断破壊

東日本大震災による RC 造建築物の被害調査では、腰壁・垂れ壁が取り付け短柱化した柱のせん断破壊による軸力支持能力の喪失という重大な被害が比較的多く見られた。このような短柱を有する建築物の耐震改修にあたっては、まず柱と腰壁、垂れ壁の間にスリットを設けて早期のせん断破壊を防ぎ、その上で不足する強度を枠付き鉄骨ブレースなどの新たな補強部材を増設することにより確保する方法が一般的である。なお、建築物自体に一定程度以上の強度とじん性があり「短柱化」を防ぐことが地震時の被害軽減に効果的である場合や、工期や予算の面で抜本的な改修が困難な（実現まで長い年月を要する）場合には、腰壁、垂れ壁と柱の間にスリットを設ける応急的な処置により、少なくとも軸力支持能力を喪失するような重大な被害を防ぐことも選択肢の一つとなりうるであろう。

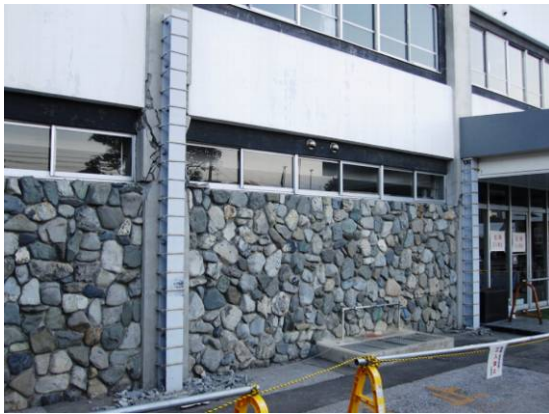
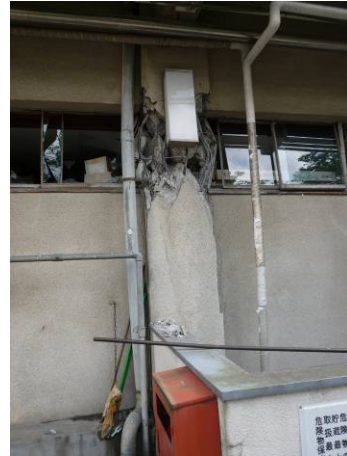
(a) 建築物 A (損傷度 V)

(b) 建築物 I (損傷度 V)

写真 5.2.2-2 極短柱のせん断破壊

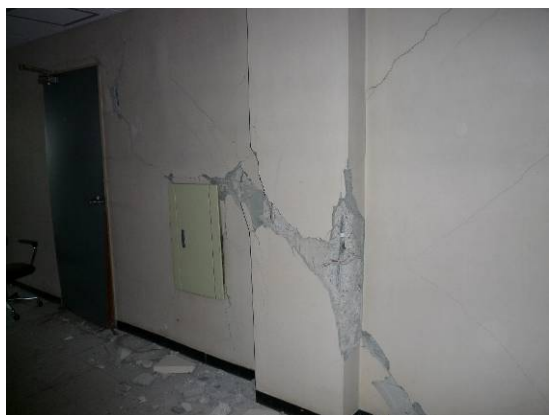
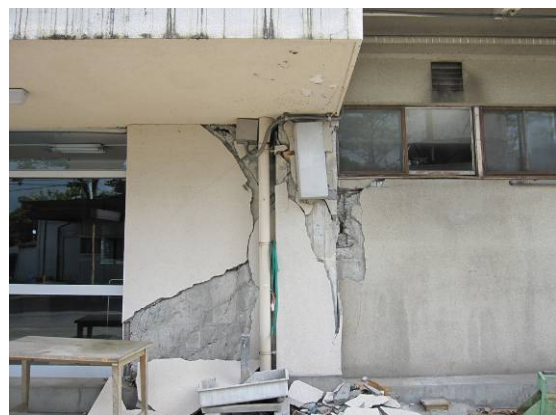
(a) 建築物 C (損傷度 IV)

(b) 建築物 I (損傷度 V)

写真 5.2.2-3 そで壁付き柱のせん断破壊

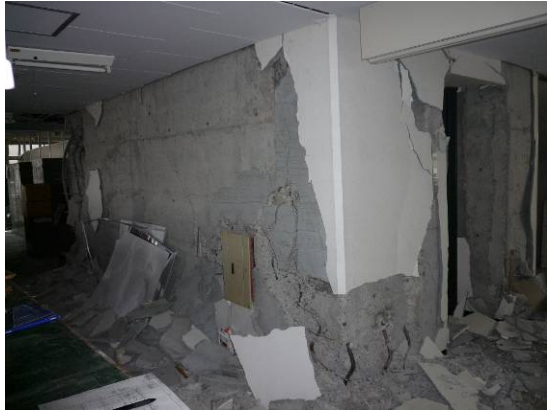
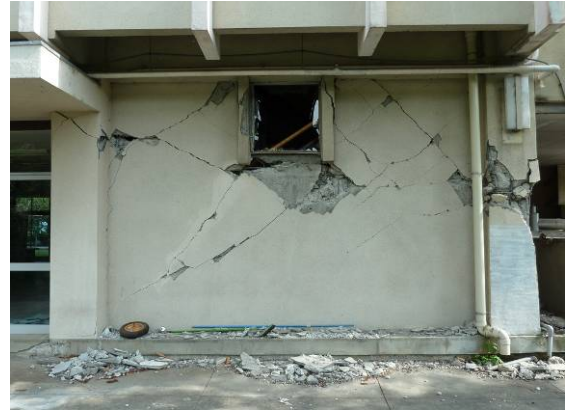
(a) 建築物 C (損傷度 V)

(b) 建築物 I (損傷度 V)

写真 5.2.2-4 耐力壁のせん断破壊

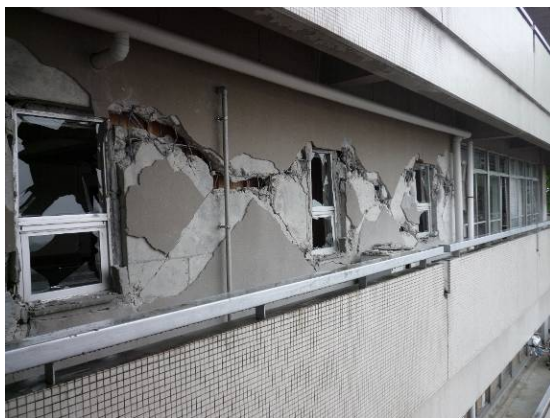
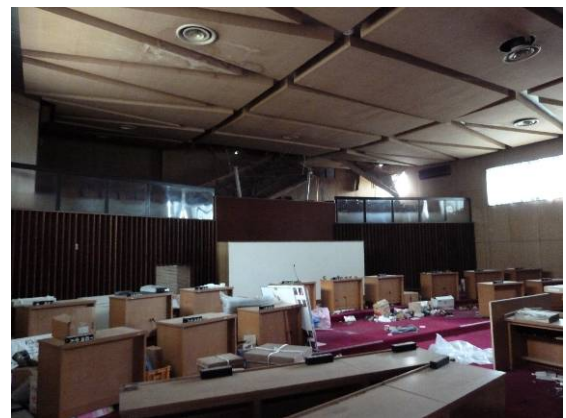
(a) 非構造壁のせん断破壊 (建築物 C)

(b) 天井落下 (建築物 I)

写真 5.2.2-5 非構造部材の損傷

小破や中破と判定された RC 造建築物において、コンクリートブロック造壁の破壊、外装材や窓ガラスの落下、方立て壁のせん断破壊などの非構造部材の被害により、その使用を見合わせているケースが見られた。このことは、既存建築物の地震時における機能維持のためには、耐震改修による構造安全性の確保のみならず、非構造部材の損傷軽減対策も重要であることを示すものである。

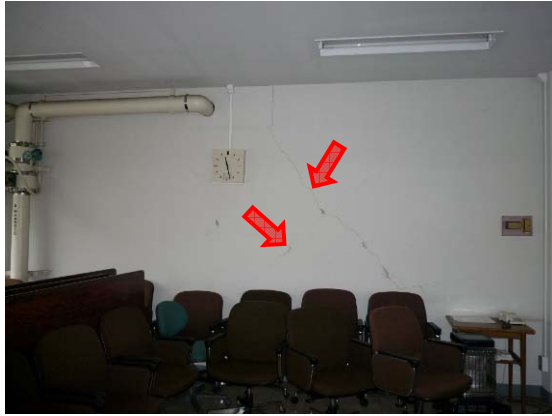
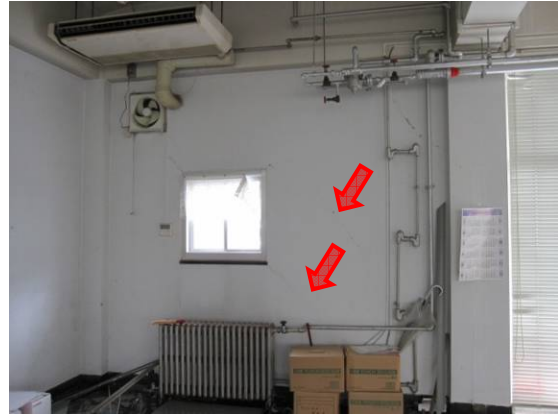
中破と判定された建築物 4 棟で見られた主な構造被害としては、耐力壁のせん断ひび割れ（写真 5.2.2-6）、短柱のせん断破壊及びせん断ひび割れ（写真 5.2.2-7）、柱脚部の曲げひび割れ及び圧壊（写真 5.2.2-8）、梁端部及び中央の曲げひび割れ（写真 5.2.2-9）が挙げられる。部分的には損傷度 IV と判定されるような短柱のせん断破壊も見られたが、そのような部材は多くても 1 棟あたり 2～3 箇所、他の大半の鉛直部材の損傷度は 0～II に留まっていた。建築物 J は耐震改修済の建築物であったが、写真 5.2.2-7(b) に示すように今回の地震で被災した。また、建築物 H では非構造部材であるコンクリートブロック壁の破壊（写真 5.2.2-10）も確認された。

(a) 建築物 B' (損傷度 III)

(b) 建築物 G (損傷度 II)

写真 5. 2. 2-6 耐力壁のせん断ひび割れ

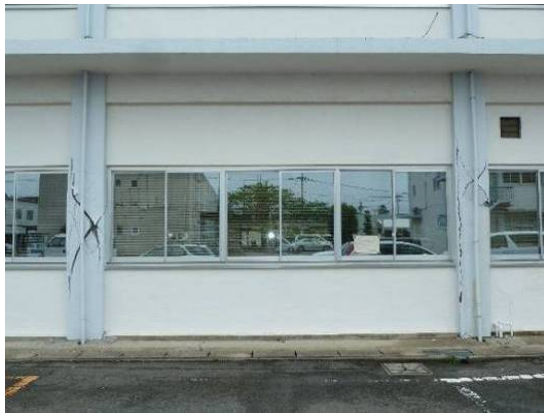
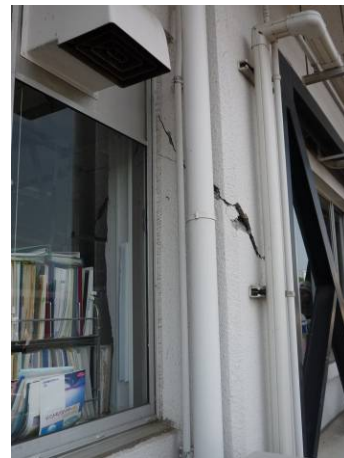
建築物 H（写真 5.2.2-7(a)、写真 5.2.2-10）や建築物 J（写真 5.2.2-7(b)、写真 5.2.2-8、写真 5.2.2-9）のように、部分的に柱や梁が大きな損傷を受けていたり、非構造部材の損傷が大きいため、継続使用困難と判断されたとみられる建築物もある一方で、損傷度 IV と判定されるような極端に大きな損傷を受けた部材が無いような場合には、建築物 B'（立入可）や建築物 G（立入禁止）のように、継続使用の可否についての判断が分かれるケースもあった。

(a) 建築物 H (損傷度 IV)

(b) 建築物 J (損傷度 IV)

写真 5. 2. 2-7 短柱のせん断破壊及びせん断ひび割れ

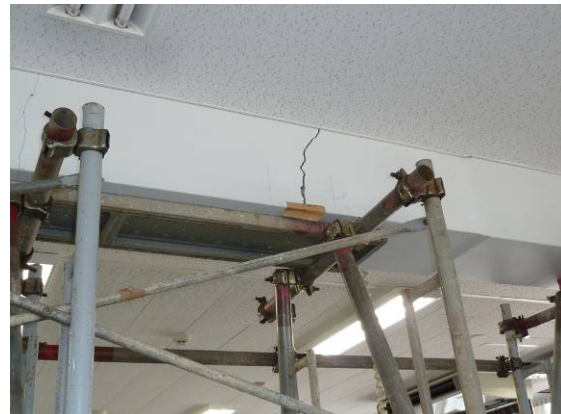
写真 5. 2. 2-9 梁中央部の曲げひび割れ  
(建築物 J)

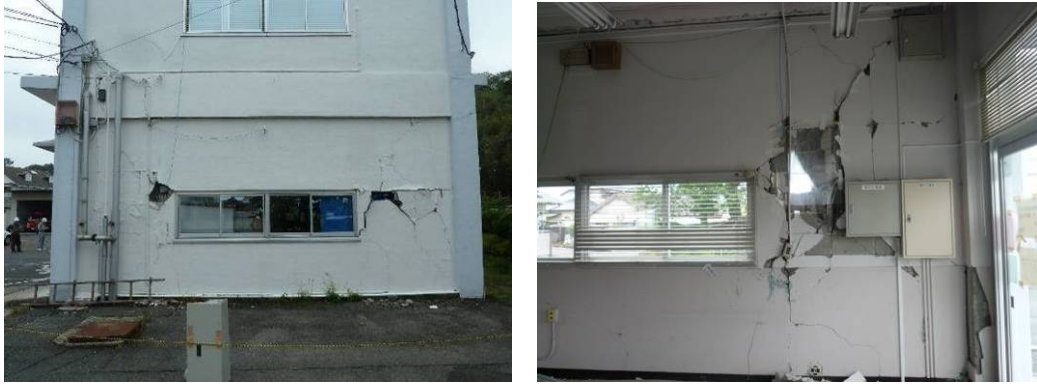
写真 5.2.2-10 コンクリートブロック造壁の被害（建築物 H）

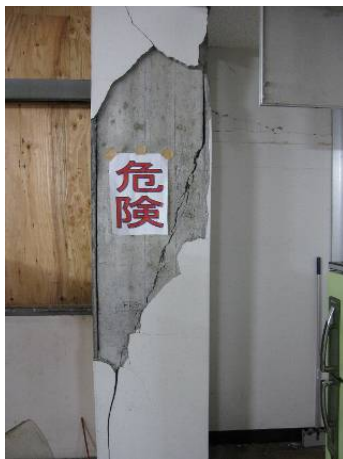
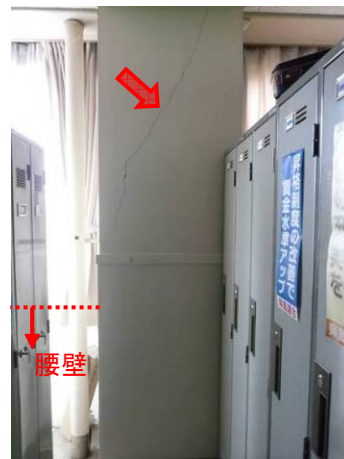
小破と判定された建築物で見られた構造被害としては、腰壁付き短柱のせん断ひび割れ（写真 5.2.2-11）、片側袖壁付き柱のせん断ひび割れ（写真 5.2.2-12）、耐力壁のせん断ひび割れ（写真 5.2.2-13）が挙げられる。建築物によっては損傷度 III、IV と判定される部材もあったが、基本的には大半の部材の損傷度は 0～I に留まった。このように、構造被害は軽微であったにも係わらず、建築物が使用禁止となった背景には、建築物 B のように外構面のガラスの大半が落下（写真 5.2.2-14(a)）したり、建築物 E のように大半の方立て壁がせん断破壊（写真 5.2.2-14(b)）するなど、非構造部材に大きな被害が発生したことに加え、それに伴う落下危険物がなお存在することが大きく影響したものと考えられる。

(a) 建築物 B（損傷度 III）

(b) 建築物 E（損傷度 III）

写真 5.2.2-11 短柱のせん断ひび割れ

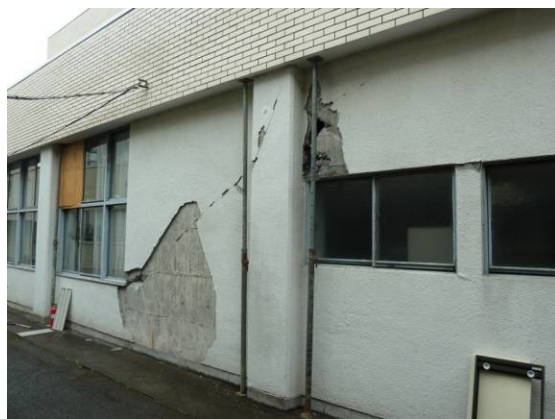
写真 5.2.2-12 そで壁付き柱のせん断ひび割れ  
(建築物 B、損傷度 IV)

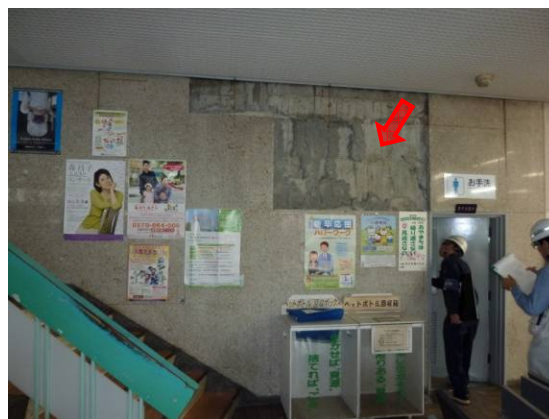
写真 5.2.2-13 耐力壁のせん断ひび割れ  
(建築物 B、損傷度 II)

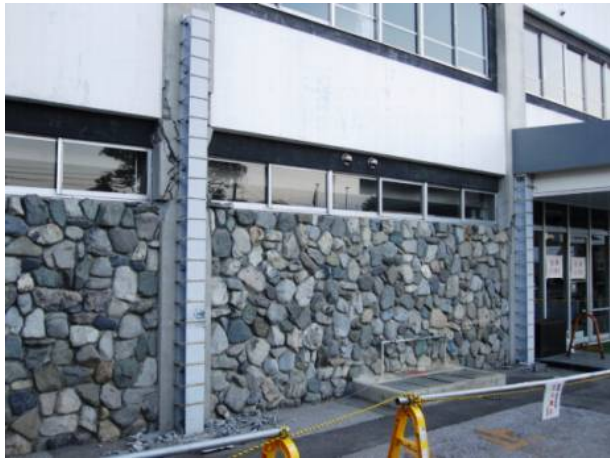
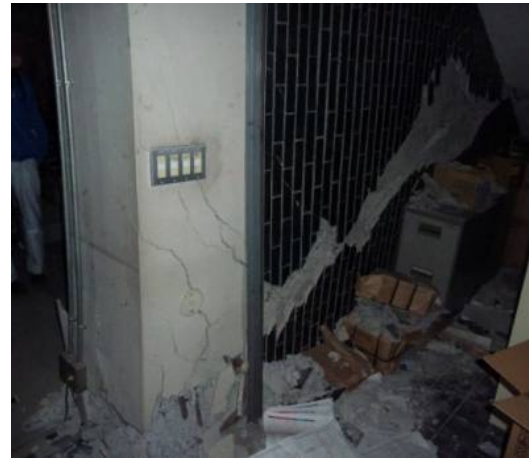
本建築物は 2003 年に発生した三陸南地震において被災しており、両構面の腰壁つき短柱はせん断破壊、1 階耐力壁ではせん断ひび割れ（ひび割れ幅 0.2mm）が確認されたと報告されている<sup>5.2.3-2)</sup>。また、桁行方向の梁にも曲げひび割れが確認されている。本建築物は三陸南地震で被災した後、2003 年に耐震診断およびひび割れ補修を行い、さらにせん断破壊後の軸力保持を目的とした応急補強を行っていた（写真 5.2.3.1-1(a) 参照）。

東北地方太平洋沖地震により、1 階において北側構面の極脆性柱 2 本（写真 5.2.3.1-1(a)）、北側構面せん断柱 4 本、内部耐力壁 1 枚（写真 5.2.3.1-1(b)）がせん断破壊していた。その他に、片側に腰壁を有する短柱、南側構面長柱の一部にせん断ひび割れが見られた。2003 年三陸南地震の後、鉄骨柱による応急補強が行われていた極脆性柱では前回地震と同様の被害を被ったため明確な効果があったとは言えないが、北側構面のせん断柱では鉄骨柱を柱両脇にも付帯させており、周りの短柱に比べて被災度が小さくなった。ただし、柱両脇の鉄骨柱をアンカーしている柱脚部分のコンクリートが破壊していた。被災度区分判定（図 5.2.3.1-1）は、せん断柱が大きく被災している桁行方向について行い、大破と判定された（耐震性能残存率 R は 57.8%）。

(a) 北側構面の極脆性柱（鉄骨柱応急補強）

(b) 1階耐力壁のせん断破壊

写真 5.2.3.1-1 被災した柱および壁部材

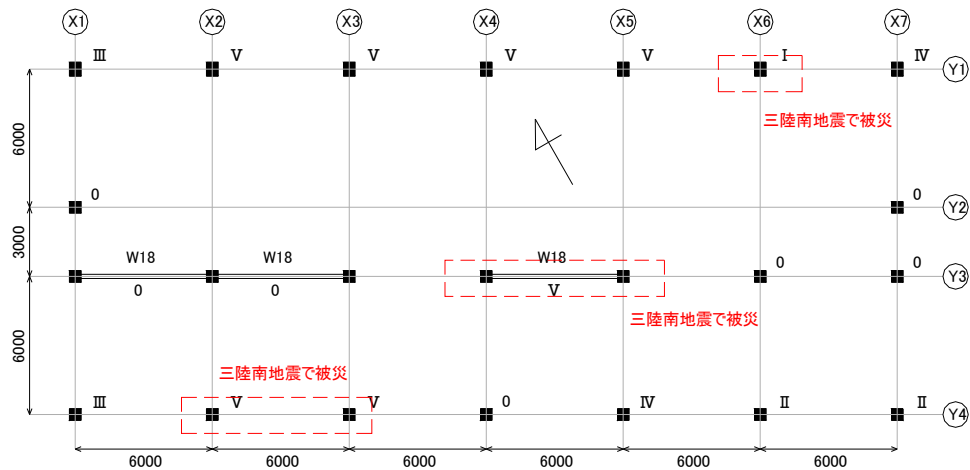
図 5.2.3.1-1 鉛直部材の損傷度（1階桁行方向）

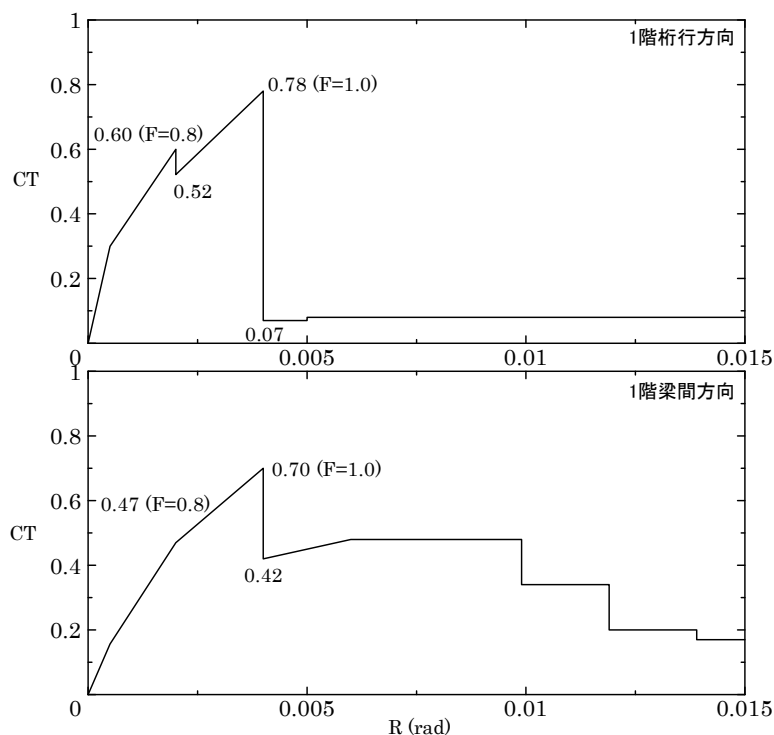
1階桁行方向では極脆性柱せん断破壊時（ $F=0.8$ ）の $C_T$ 値は0.60であった。 $F=0.8$ における第2種構造要素は北側構面の腰壁つき短柱（内法長さ0.8m）2本である。その他の腰壁つき短柱または耐力壁がせん断破壊する時（ $F=1.0$ ）の $C_T$ 値は0.78である。これらの値は、いずれも耐震診断基準<sup>5.2.3-4</sup>の(5)式に基づき算定されている。形状指標 $S_D$ は0.90、経年指標 $T$ は0.70（過去の地震で損傷していることを考慮したものと推測される）と評価されており、構造耐震指標 $I_S$ は0.30（ $F=0.8$ ）となっていた。

1階梁間方向では極脆性柱は存在せず、 $F=1.6$ における $C_T$ 値は0.48である。これらの値はいずれも(5)式に基づき算定されている。桁行方向と同様、形状指標 $S_D$ は0.90、経年指標 $T$ は0.70として、 $I_S$ は0.48（ $F=1.6$ ）となっていた。

図 5.2.3.1-2 建築物 A における  $C_T$ - $R(F)$  関係

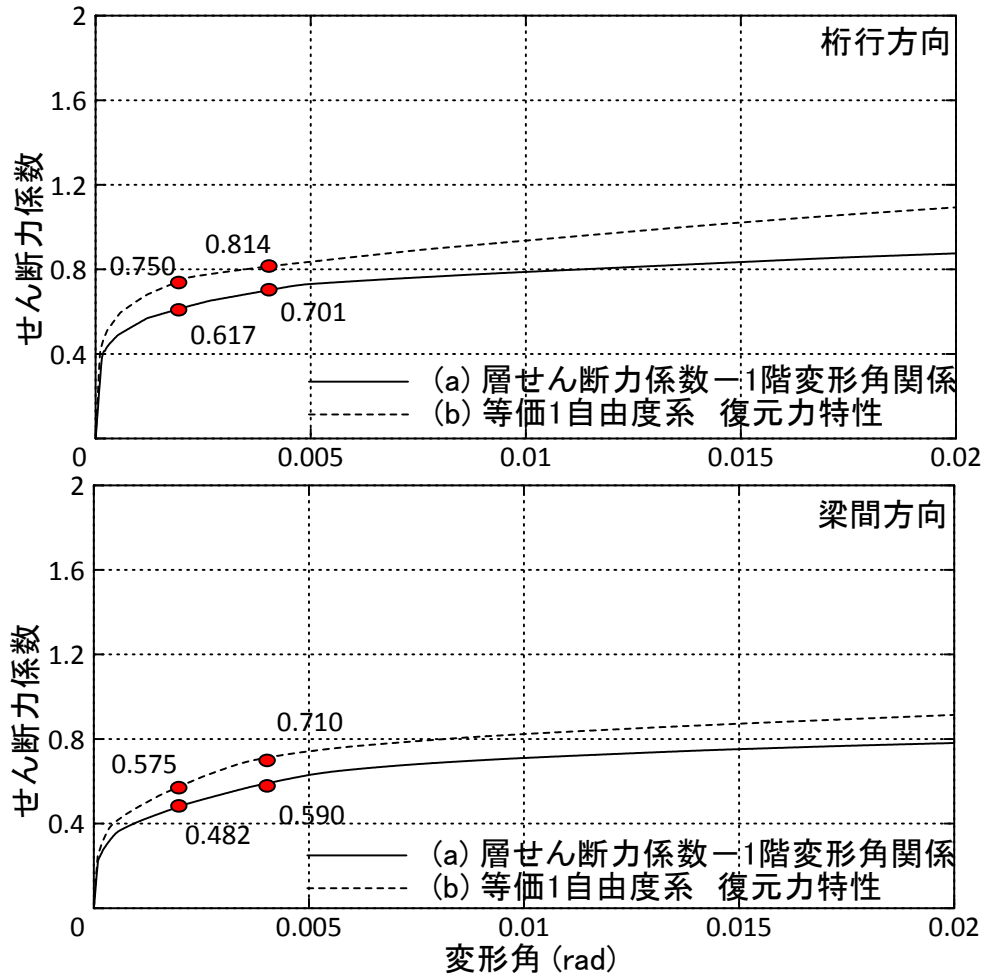
上記の骨組モデルを用いて静的漸増載荷解析を行った。構造物の各階階高は 3.80m(1 階)、3.10m (2 階)、3.10m (3 階) である。各階重量は 5146kN (1 階)、5096kN (2 階)、6596kN (3 階+PH) である。弾性固有周期は桁行方向で 0.100s、梁間方向で 0.115s であった。桁行方向および梁間方向の静的漸増載荷解析結果を図 5.2.3.1-3 に示す。なお、荷重－変形関係としては、(a) 1 階層せん断力係数（ベースシヤ係数）－層間変形角関係、(b) 代表変位（等価高さ 7.71m）における等価 1 自由度系の復元力特性を示す。また、等価 1 自由度系の復元力特性を 3 折線モデルに置換した時の周期、強度および剛性低下率について表 5.2.3.1-1 に示す。等価 1 自由度系では弾性 1 次モード分布に基づいて等価高さを算定し、代表変位を除いた値として変形角、転倒モーメントを除いた値としてせん断力係数を算定している。なお、この時ひび割れ点および降伏点は荷重変形曲線上にあるものとし、3 折線モデルと荷重変形曲線のエネルギー誤差が最も小さくなる値を選択している。

図 5.2.3.1-3 静的漸増载荷解析結果

建築物の層せん断力係数は、変形角 1/500rad で 0.617 (桁行方向)、0.482 (梁間方向) であった。これらの値は、耐震診断第2次診断結果とほぼ同程度の値を示している。これは、骨組解析において梁はひび割れのみ考慮したモデルを用いたため、耐震診断第2次診断における剛梁仮定に非常に近いためであると考えられる。一方、変形角 1/250rad でのせん断力係数は 0.701 (桁行方向)、0.590 (梁間方向) であった。これは、耐震診断では耐力壁が終局強度に達してせん断破壊する時の層間変形角を 1/250rad としているのに対して、骨組解析では耐力壁は部材角 (せん断変形角) 1/250rad で終局強度に達するとしているため、層間変形角 1/250rad 時には終局強度に達していないためと考えられる。また、等価1自由度系の復元力特性は、1層の復元力特性に対して約2割程度大きな耐力を示している。

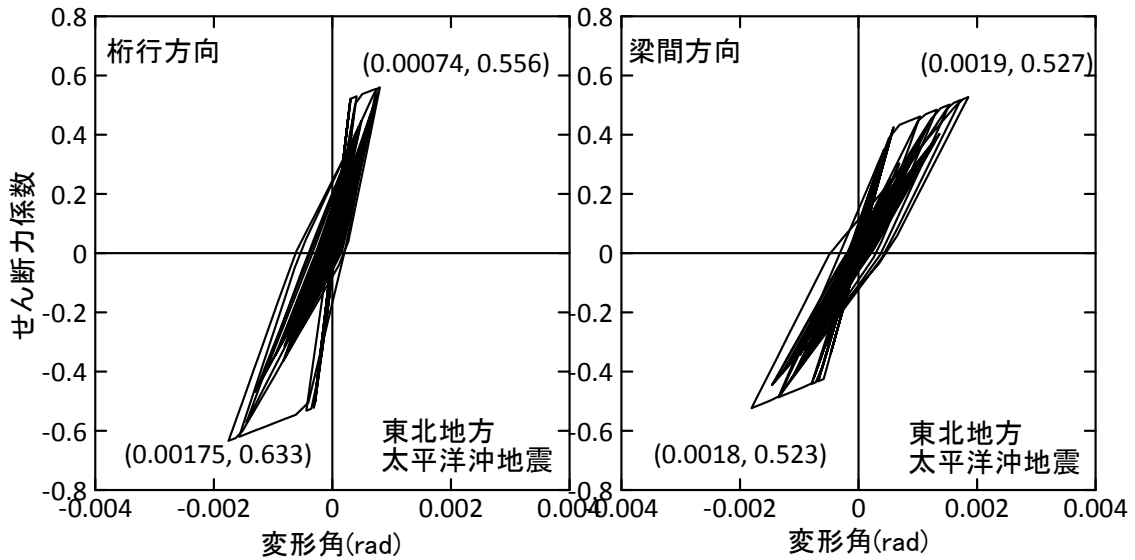
図 5.2.3.1-7 時刻歴応答解析結果 (等価 1 自由度系 東北地方太平洋沖地震)

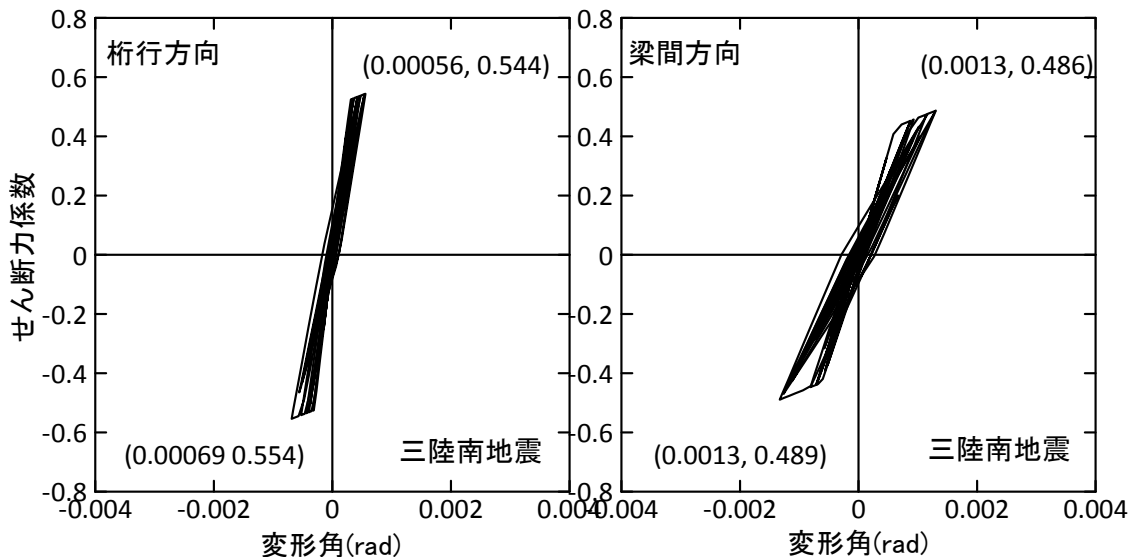
図 5.2.3.1-8 時刻歴応答解析結果 (等価 1 自由度系 三陸南地震)

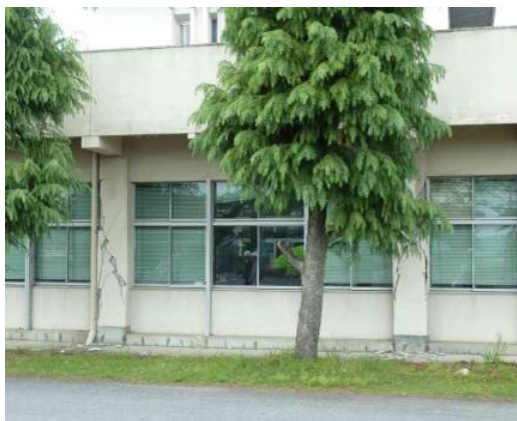
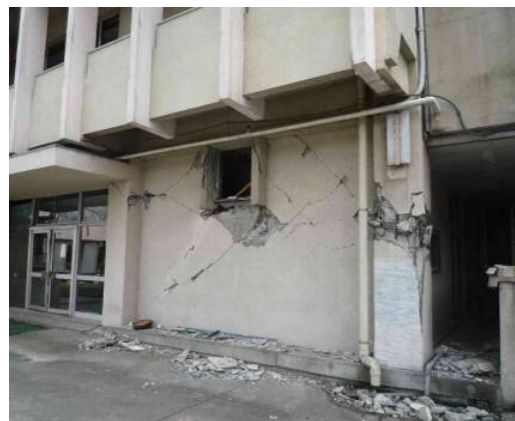
本建築物の被害は各階に生じているが、特に被害が大きいのは 1 階であった。主な被害は腰壁・垂れ壁付き柱（短柱）のせん断破壊（写真 5.2.3.2-1(a)）で、軸方向変形が生じているものも多数見られた。1 階桁行方向の柱及び壁の損傷度を図 5.2.3.2-1 に示す。建物北側の 2 階建て（一部 3 階建て）部分では外構面の大半の柱が損傷度 V であり、また、平屋建て部分の外構面でも多くの柱が損傷度 IV となっている。これらは全て腰壁・垂れ壁が取り付く短柱のせん断破壊であった。また、短柱のせん断破壊以外に袖壁付き柱や開口付き耐力壁（写真 5.2.3.2-1(b)）のせん断破壊が確認された。なお、内柱のほとんどは損傷度が I あるいは II であり、損傷は比較的軽微であった。1 階桁行方向の耐震性能残存率 R は 37.6% となり、被災度は大破であった。

また、梁間方向の耐力壁についてもせん断破壊が確認された。本建築物における壁高 (3層) は 13.75m、桁行方向のスパン長さは 5.4m である。壁厚は 120mm、壁筋は 9φ-@250、等価開口周比は 0.24 (1m×1.25 m) である。側柱はいずれも 550mm×600mm であり、柱主筋は 12-22φ または 10-22φ である。

(a) 南側構面柱のせん断破壊

(b) 有開口耐力壁のせん断破壊

写真 5.2.3.2-1 被災した柱および壁部材

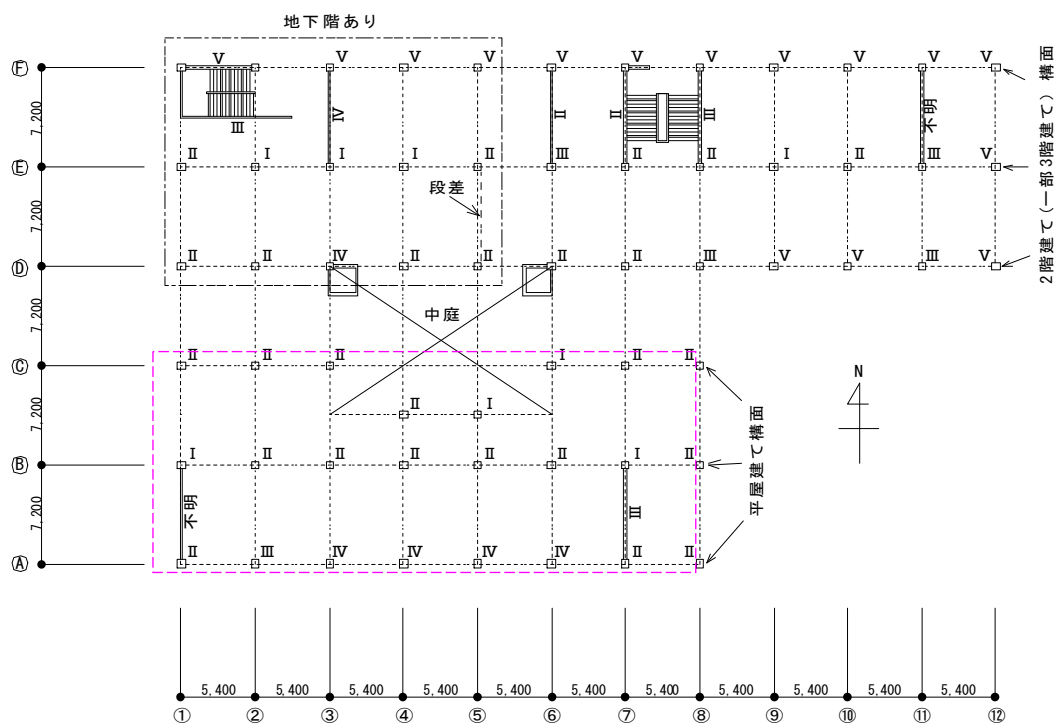
図 5.2.3.2-1 鉛直部材の損傷度 (1階桁行方向)

部材は、図 5.2.3.2-1 に示すような損傷を受けていたが、耐震診断では損傷による耐力や剛性の低減は行っていない。1 階桁行および梁間方向の  $C_T-R(F)$  関係を、図 5.2.3.2-2 に示す。

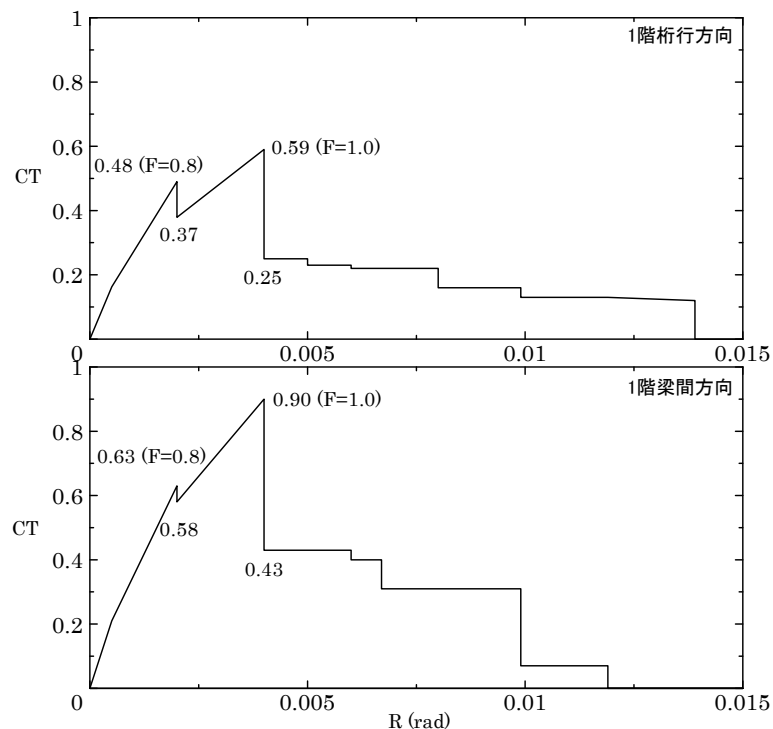
1 階桁行方向における極脆性柱せん断破壊時 ( $F=0.8$ ) の  $C_T$  値は 0.48 で、耐震診断基準の(5)式に基づき算定されたものである。北側構面の腰壁つき短柱 (内法長さ 0.8m) が  $F=1.0$  において第 2 種構造要素となり、形状指標  $S_D$  及び経年指標  $T$  を第 1 次診断に倣って略算すると、それぞれ 0.81、0.80 (築 30 年以上) となることから、構造耐震指標  $I_S$  は 0.25 ( $F=0.8$ ) となる。

1 階梁間方向では極脆性柱せん断破壊時 ( $F=0.8$ ) の  $C_T$  値は 0.63 で、耐震診断基準の(5)式に基づき算定されたものである。東側構面の腰壁つき短柱 (内法長さ 0.8m) が  $F=1.0$  において第 2 種構造要素となることから、桁行方向と同様に形状指標  $S_D$  を 0.81、経年指標  $T$  を 0.80 とすると、 $I_S$  は 0.33 ( $F=0.8$ ) となる。

図 5.2.3.2-2 建築物 I における  $C_T-R(F)$  関係

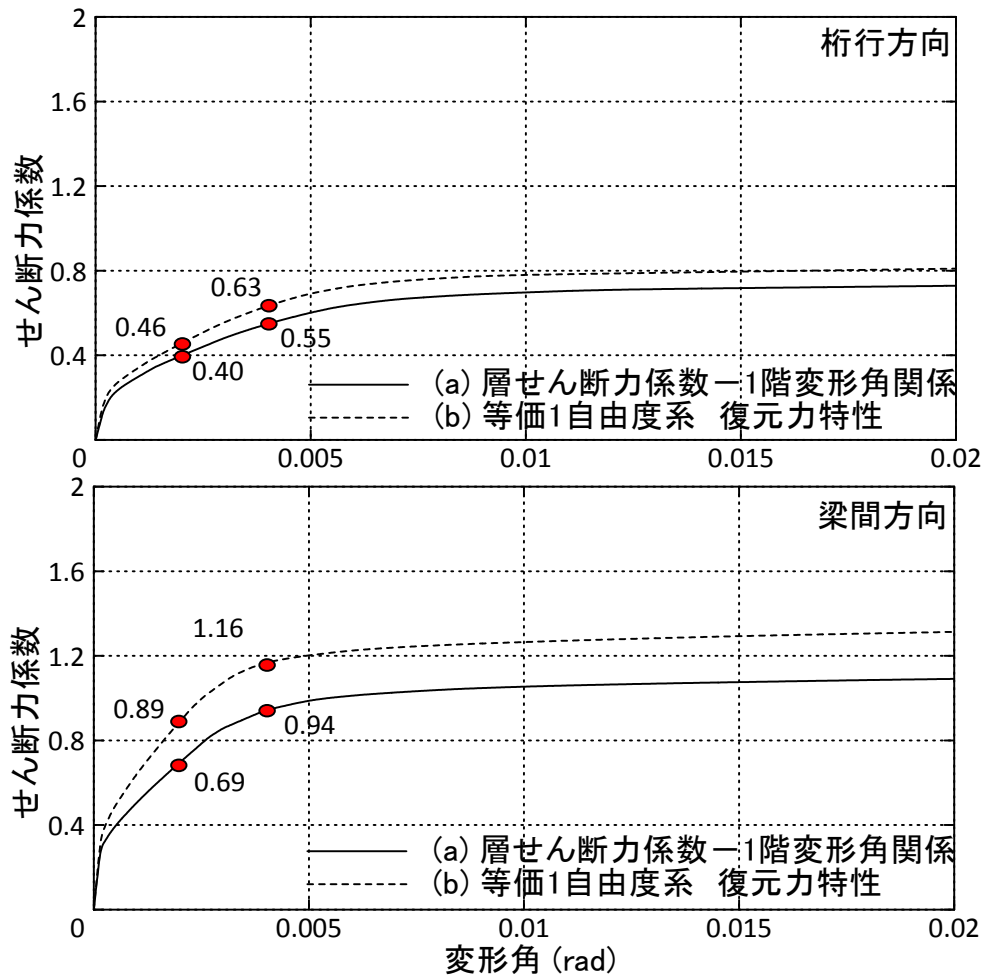
上記の骨組モデルを用いて静的漸増載荷解析を行った。構造物の各階階高は4.05m(1階)、3.60m(2階)、3.10m(3階+R階)である。各階重量は3839kN(3階+R階)、9087kN(2階)、14179kN(1階)である。弾性固有周期は桁行方向で0.166s、梁間方向で0.120sであった。桁行方向および梁間方向に漸増載荷した解析結果を図5.2.3.2-3に示す。なお、荷重-変形関係としては、(a)1階層せん断力係数(ベースシヤ係数)-層間変形角関係、(b)代表変位(等価高さ6.95m)における等価1自由度系の復元力特性を示す。また、等価1自由度系の復元力特性を3折線モデルに置換した時の周期、強度および剛性低下率について表5.2.3.2-1に示す。等価1自由度系では弾性1次モード分布に基づいて等価高さを算定し、代表変位を除いた値として変形角、転倒モーメントを除いた値としてせん断力係数を算定している。なお、この時ひび割れ点および降伏点は荷重変形曲線上にあるものとし、3折線モデルと荷重変形曲線のエネルギー誤差が最も小さくなる値を選択している。

建築物桁行方向の層せん断力係数は、変形角1/500radで0.40、変形角1/250radで0.55であった。これは耐震診断第2次診断結果と比べると、やや小さい値を示している。耐震診断第2次診断は剛梁を仮定しているが、骨組解析は診断結果に比べて梁のひび割れや降伏などによって降伏点剛性が低く評価されるためであると考えられる。また、等価1自由度系の復元力特性は、1層の復元力特性より1~2割程度大きな耐力を示している。

図 5.2.3.2-3 静的漸増载荷解析結果 (实在建築物モデル)

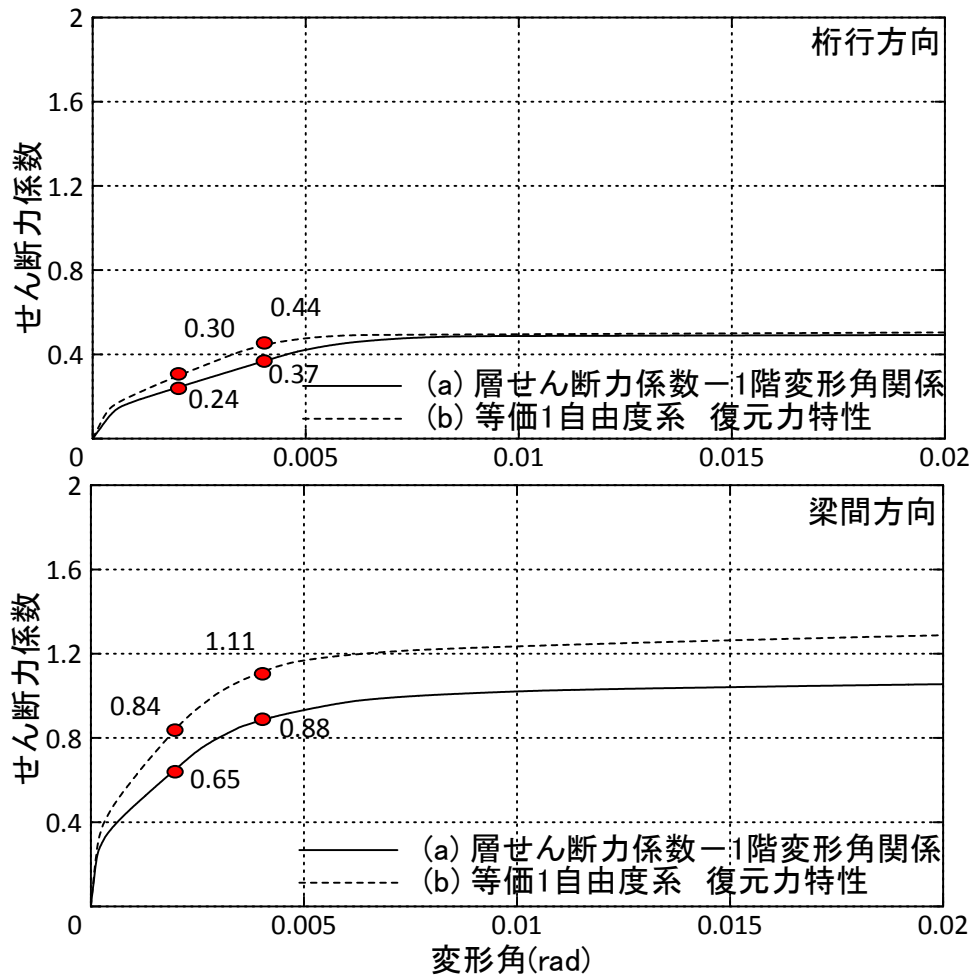
前述の骨組モデルについて、1階腰壁および垂れ壁つき短柱 (桁行方向の場合は有開口耐力壁も含む) に構造スリットを設けたモデルについて同様に検討を行った。構造スリットを設けたモデルでの弾性固有周期は桁行方向で 0.2570s、梁間方向で 0.1306s であった。桁行方向および梁間方向に漸増载荷した解析結果を図 5.2.3.2-4 に示す。なお、荷重-変形関係としては、(a) 1階層せん断力係数 (ベースシヤ係数) -層間変形角関係、(b) 代表変位 (等価高さ 6.95m) における等価 1 自由度系の復元力特性を示す。また、等価 1 自由度系の復元力特性を 3 折線モデルに置換した時の周期、強度および剛性低下率について表 5.2.3.2-2 に示す。等価 1 自由度系では弾性 1 次モード分布に基づいて等価高さを算定し、代表変位を除した値として変形角、転倒モーメントを除した値としてせん断力係数を算定している。なお、この時ひび割れ点および降伏点は荷重変形曲線上にあるものとし、3 折線モデルと荷重変形曲線のエネルギー誤差が最も小さくなる値を選択している。

図 5.2.3.2-4 静的漸増載荷解析結果 (スリット付加モデル)

スリット付加モデルでは、桁行方向の腰壁および垂れ壁や有開口耐力壁を取り除いており、1階は解析上、柱梁部材から構成される架構となっている。地震被害状況においても本建物の長柱は軽微な曲げひび割れを除いてほぼ無被害であり、構造スリットを適切に設けることによって被害を軽減できる可能性があることを示した。一方、梁間方向では耐力壁が数枚設けられているため、構造スリットを付加してもこれらの部材のせん断ひび割れ、ないしはせん断破壊を防止することは難しく、鉄骨ブレースや耐力壁の増打ちなどによる強度型の補強が必要になるものと推察される。

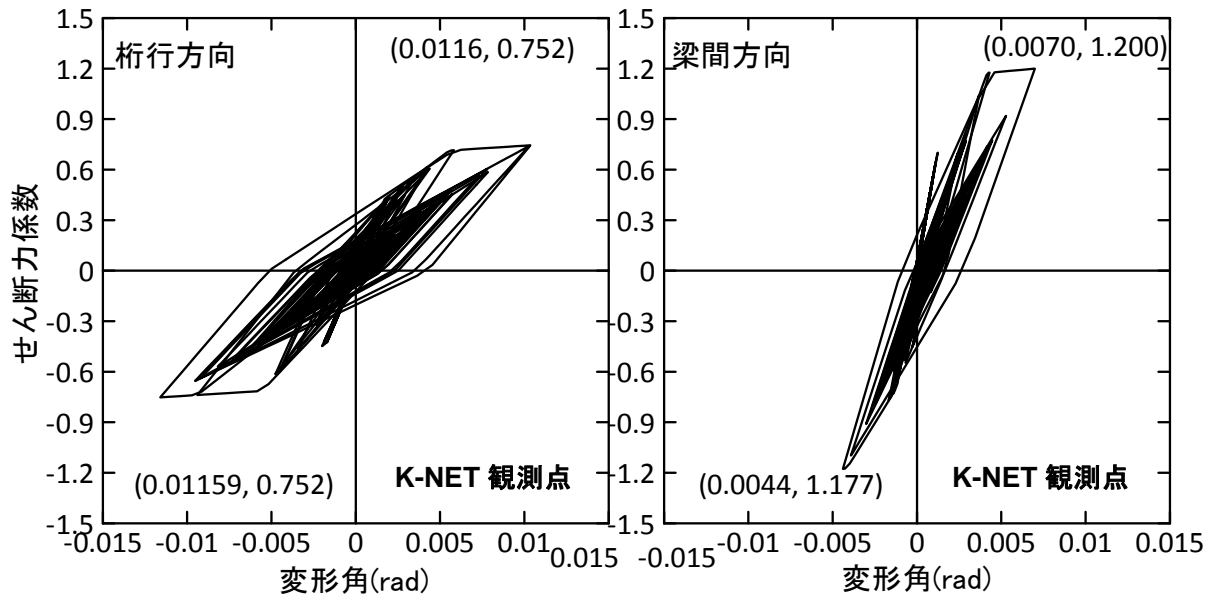
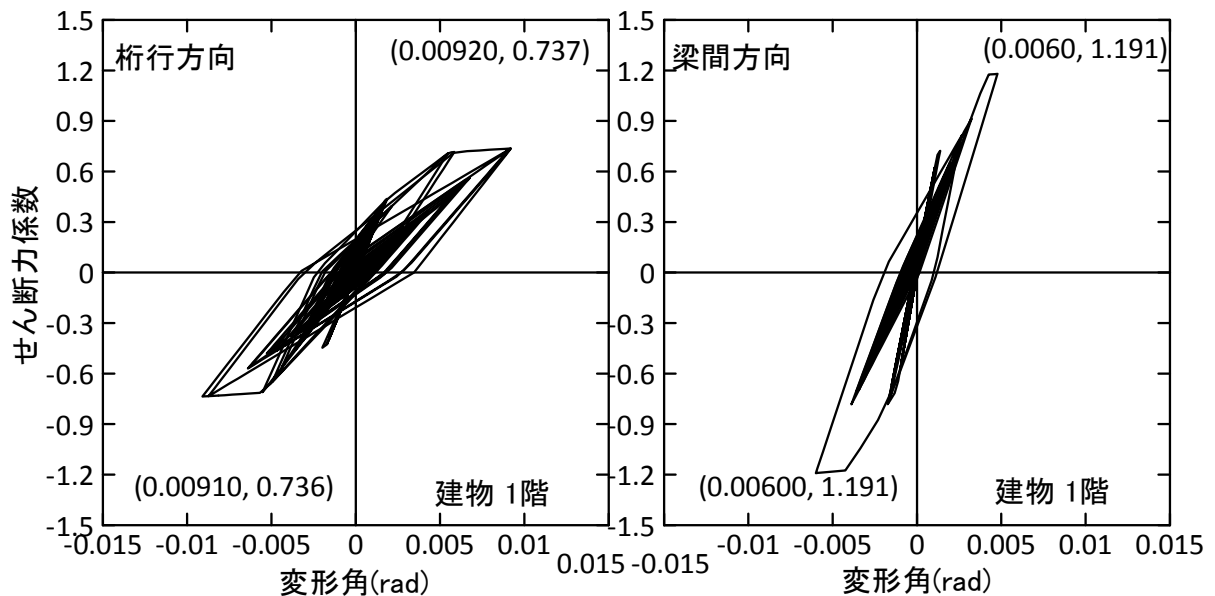
桁行方向では地震動が大きく、降伏せん断力係数が小さいため、塑性率 2 程度の応答を示している。一方、梁間方向では降伏せん断力係数が大きいため、概ね降伏変形レベルの応答を示す結果となった。建物 1 階観測波形に対する応答は、K-NET (IBR005) 観測波形に対する応答に比べてやや小さくなっているものの大きな違いは見られなかった。これは建築物の塑性率が最大 2 程度であり、二つの地震動の応答スペクトルで大きな違いがみられた 0.7s 前後の周期帯が構造物の応答に大きな影響を与えなかったためであると考えられる。ただし、本解析モデルでは腰壁つき短柱などの部材について脆性破壊後もせん断耐力を保持する仮定となっている。これらの部材について耐力低下や負勾配を考慮すると、周期が伸びるため、この場合は二つの地震動による応答に明確な差異が現れる可能性も考えられる。

図 5.2.3.2-8 時刻歴応答解析結果（等価1自由度系 K-NET 観測点 (IBR005) 实在建築物モデル）

図 5.2.3.2-9 時刻歴応答解析結果（等価1自由度系 建築物1階 实在建築物モデル）

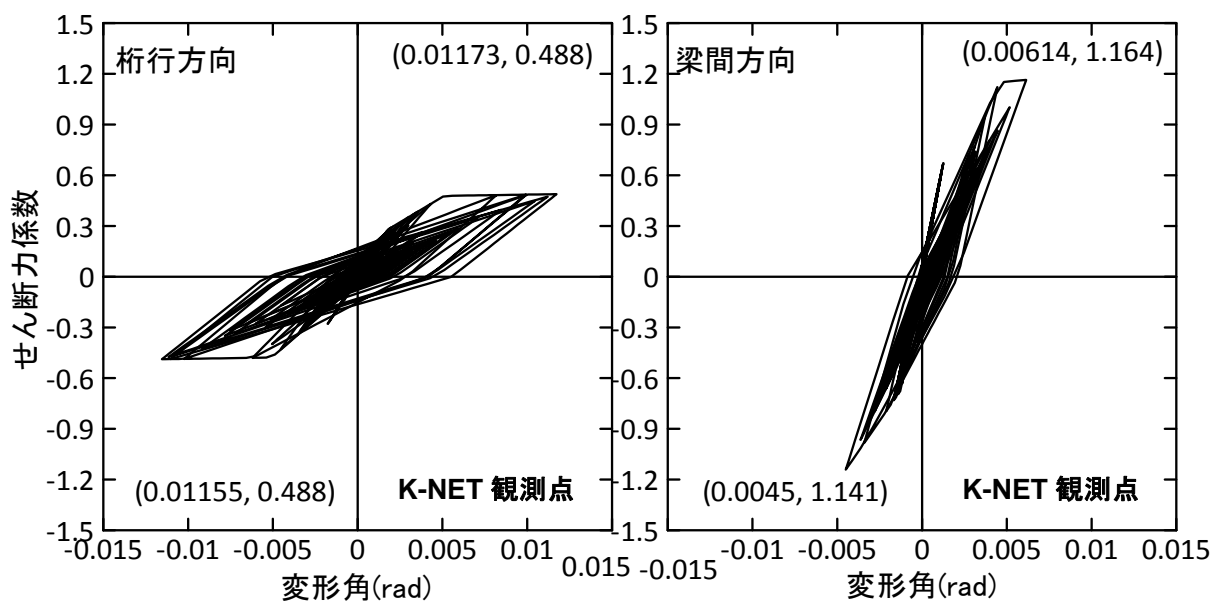
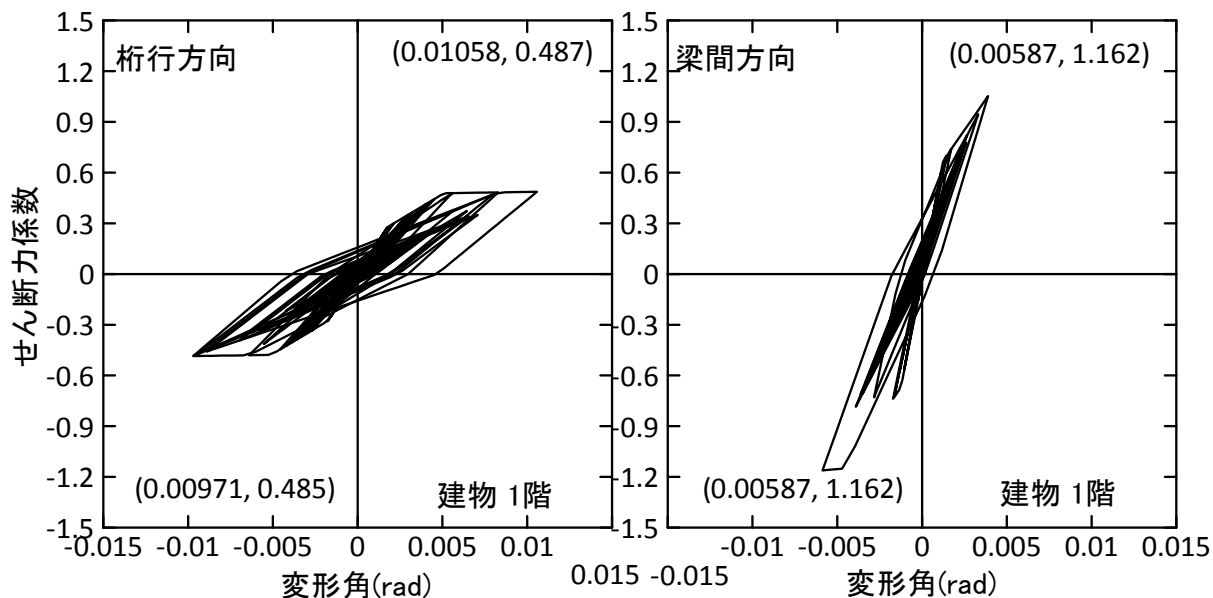
図 5.2.3.2-10 時刻歴応答解析結果（等価1自由度系 K-NET観測点 (IBR005) スリット付加モデル）

図 5.2.3.2-11 時刻歴応答解析結果（等価1自由度系 建築物1階 スリット付加モデル）

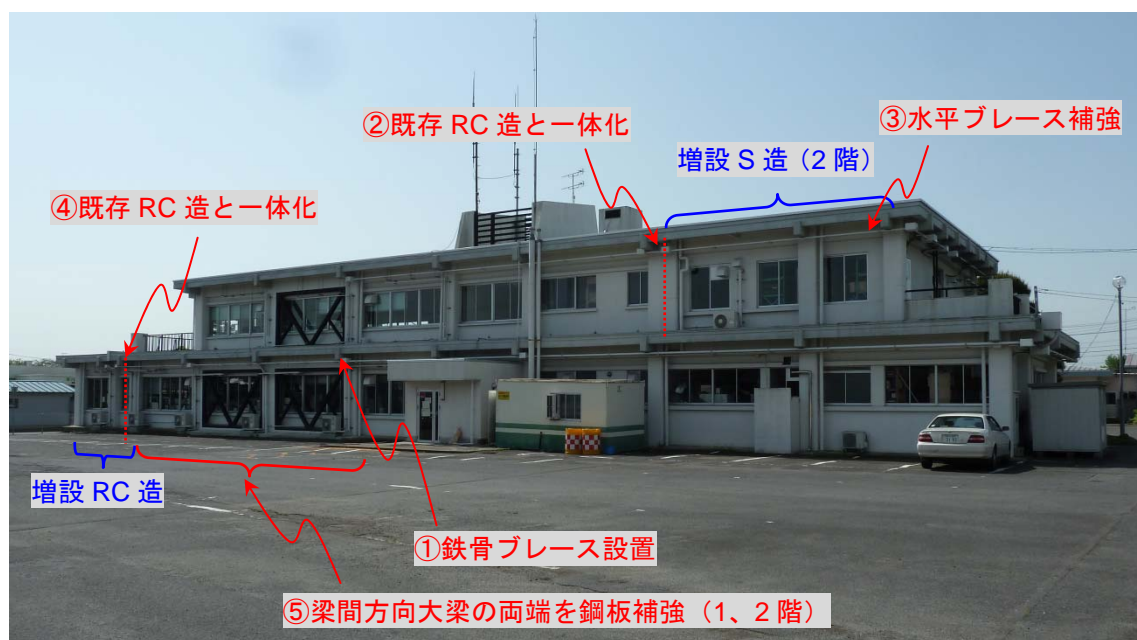
2002 年 2 月に発生した地震（震度 5 弱）により、2 階梁の主筋ベンド位置（柱面より約 2~3m の位置）の梁下端に曲げひび割れが発生した。当該梁は、主筋の配筋量が端部と中央で極端に異なり、地震時に曲げ耐力不足となることが判明したため、写真 5.2.3.3-2 に示すように梁端に鋼板接着による補強を実施した。補強範囲は柱フェイス位置から 3500mm である。

写真 5.2.3.3-1 本建築物外観及び耐震補強概要

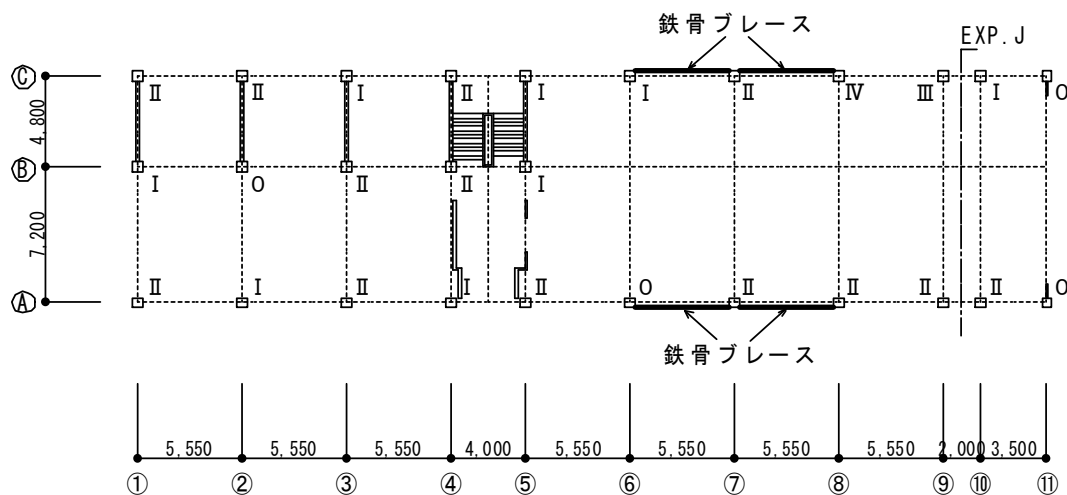
本建築物で確認された主な被害は、柱のせん断破壊（写真 5.2.3.3-3）、曲げひび割れ（写真 5.2.3.3-4）及びコンクリート圧壊、梁の端部及び中央部の曲げひび割れ（写真 5.2.3.3-5、写真 5.2.3.3-6）で、図 5.2.3.3-2 に示すように損傷度 III～IV の比較的大きな損傷が 7～9 通り構面に集中して発生した（詳細は付録 B 参照）。本建築物は、西側の 1～5 構面には耐力壁が多く配置されているのに対して、東側の 6～9 構面は梁間 12m を 1 スパンで飛ばした形式で、梁間方向の偏心が大きき平面配置であることから、東側構面の梁間方向に過大な応答が生じたものと推測される。耐震診断基準<sup>5.2.3-4)</sup>では、ある程度の強度を確保することで形状の悪さを補うという考え方にに基づき、偏心のある建築物に対して形状指標  $S_0$  で保有耐力を減じることでねじれ挙動の影響を考慮しているとされている。今回の地震被害状況を見る限り、本建築物においては結果として偏心が被害発生に影響を及ぼしたものと考えられる。

図 5.2.3.3-2 鉛直部材の損傷度調査結果（1階桁行方向）

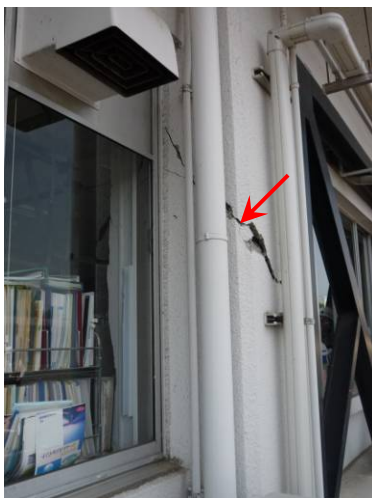
写真 5.2.3.3-3 ブレースが取り付け柱の構面内及び構面外に生じたせん断破壊（C-8）

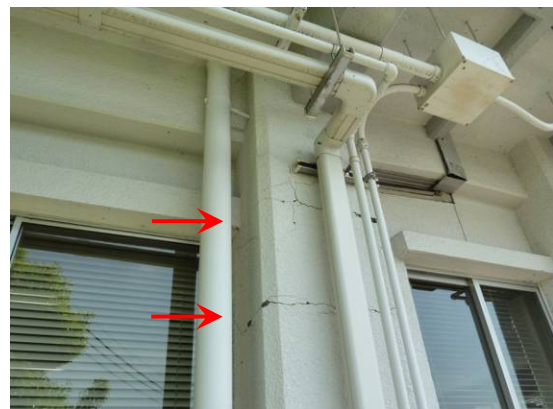
写真 5.2.3.3-4 建物梁間方向の柱頭曲げひび割れ（A-9）
