## 5.2 鉄筋コンクリート造建築物

### 5.2.1 鉄筋コンクリート造建築物の被害分類と分析

#### 1) 東北地方太平洋沖地震による被害の分類

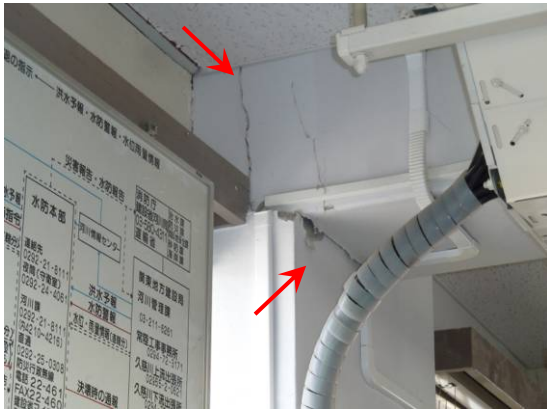
本建築物で確認された主な被害は、柱のせん断破壊（写真 5.2.3.3-3）、曲げひび割れ（写真 5.2.3.3-4）及びコンクリート圧壊、梁の端部及び中央部の曲げひび割れ（写真 5.2.3.3-5、写真 5.2.3.3-6）で、図 5.2.3.3-2 に示すように損傷度 III～IV の比較的大きな損傷が 7～9 通り構面に集中して発生した（詳細は付録 B 参照）。本建築物は、西側の 1～5 構面には耐力壁が多く配置されているのに対して、東側の 6～9 構面は梁間 12m を 1 スパンで飛ばした形式で、梁間方向の偏心が大きき平面配置であることから、東側構面の梁間方向に過大な応答が生じたものと推測される。耐震診断基準<sup>5.2.3-4)</sup>では、ある程度の強度を確保することで形状の悪さを補うという考え方にに基づき、偏心のある建築物に対して形状指標  $S_0$  で保有耐力を減じることでねじれ挙動の影響を考慮しているとされている。今回の地震被害状況を見る限り、本建築物においては結果として偏心が被害発生に影響を及ぼしたものと考えられる。

写真 5.2.3.3-5 建物梁間方向の梁端部に生じた曲げひび割れ

なお、写真 5.2.3.3-5 及び写真 5.2.3.3-6 に示した大梁の両端部及び中央部下端に発生した曲げひび割れに関しては、耐震補強で実施した鋼板補強の影響もあったと見られる。鋼板の存在により柱フェイス面に曲げひび割れが集中し、梁端部の主筋降伏や抜け出しによって梁端部の固定度が低下し、そこで負担していたモーメントが梁中央部に再分配されて、梁中央部にも大きな曲げひび割れが発生したと推定される。元々、梁端部の曲げ降伏耐力は  $C_0=0.2$  から求まる設計応力をわずかに上回る程度しかなく、前述の偏心による過大な応答や地震の上下動の影響により、梁端が降伏する可能性は十分にあったと考えられる。

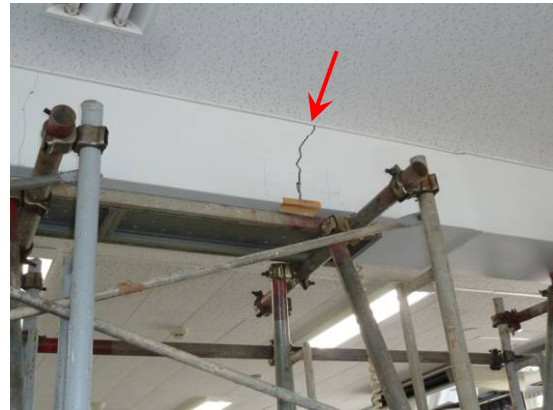
写真 5.2.3.3-6 建物梁間方向の梁中間部に生じたひび割れ (◎通り：ひび割れ幅 5mm)

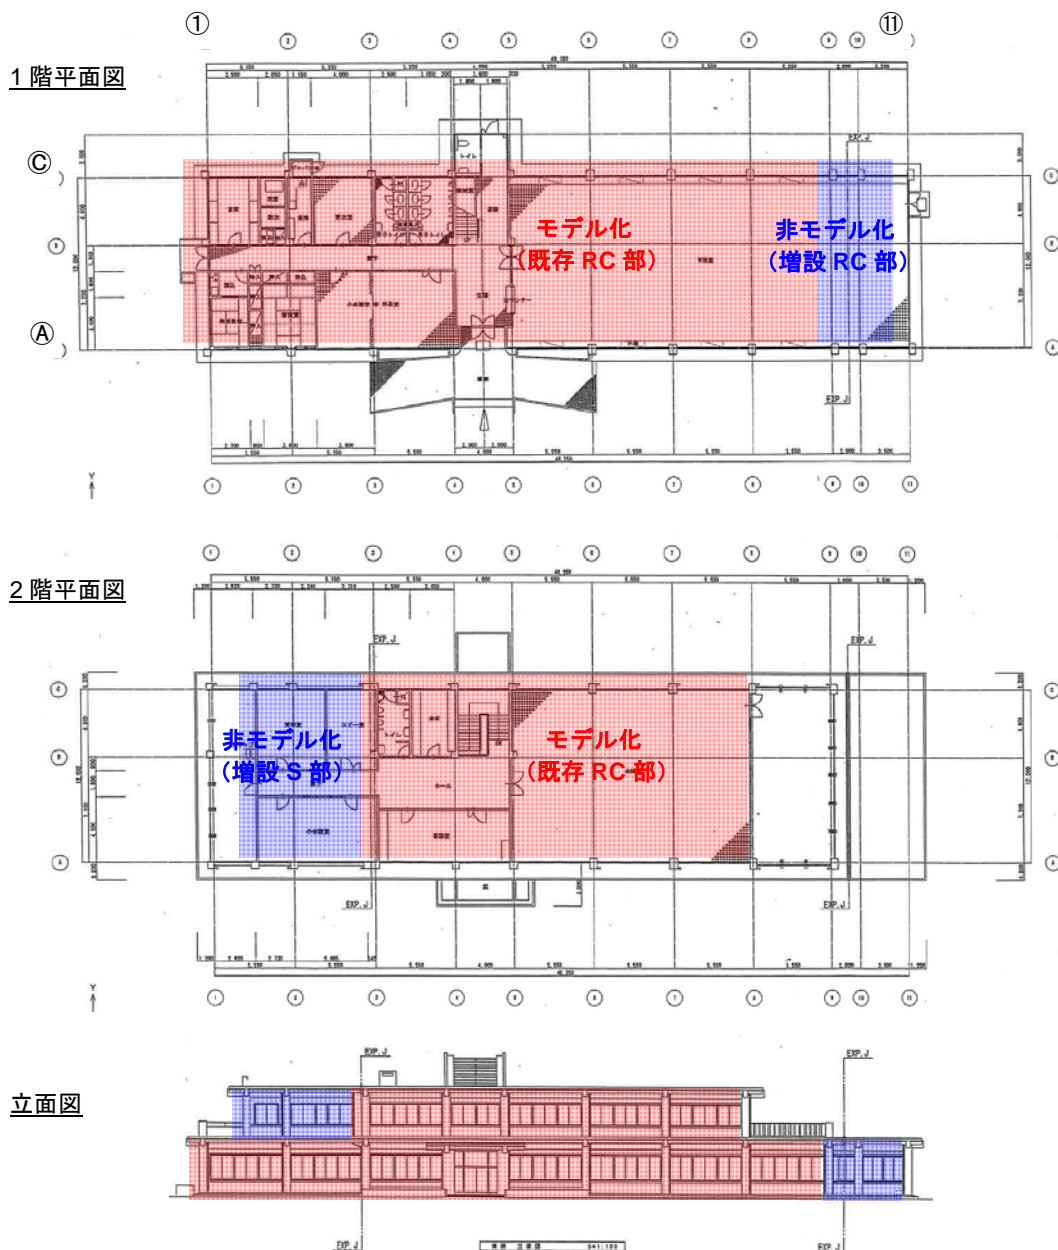
図 5.2.3.3-3 解析対象範囲

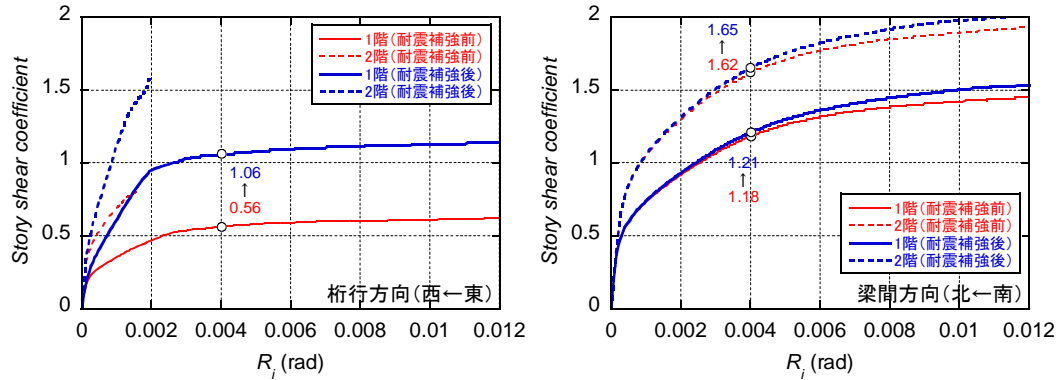
なお、骨組解析では、せん断破壊後の挙動について、柱は耐力を保持し、壁も少なくともせん断終局強度の1/3を保持すると仮定しているため、桁行、梁間方向ともに、 $F=1.0$  及び  $1.27$  以降の層せん断力係数-層間変形角関係は、図 5.2.3.3-1 で示した耐震診断の C-F 関係とは大きく異なっている。

図 5. 2. 3. 3-4 層せん断力係数－層間変形角

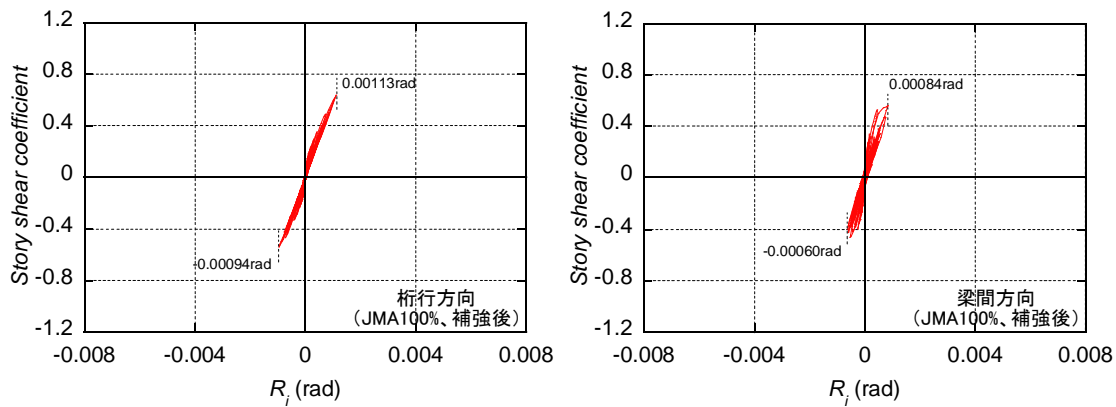
JMA 観測波ではほぼ全ての部材が降伏以前の範囲に収まり、1 階重心位置での最大応答は桁行、梁間方向ともに  $1/1000\text{rad}$  前後と非常に小さい値となった。また、実際に圧壊や主筋が降伏したと推定される残留曲げひび割れが確認された 1 階 $\text{\textcircled{A}}$ - $\text{\textcircled{9}}$ 通り（柱の損傷度 IV）における梁間方向

の最大応答は約 1/500rad に留まっており、JMA 観測波を用いた場合、本建築物で確認された実際の損傷状況よりも被害が小さく評価される結果となった。

図 5.2.3.3-10 立体解析モデルのベースシヤ係数-1 階層間変形角関係 (JMA 観測波)

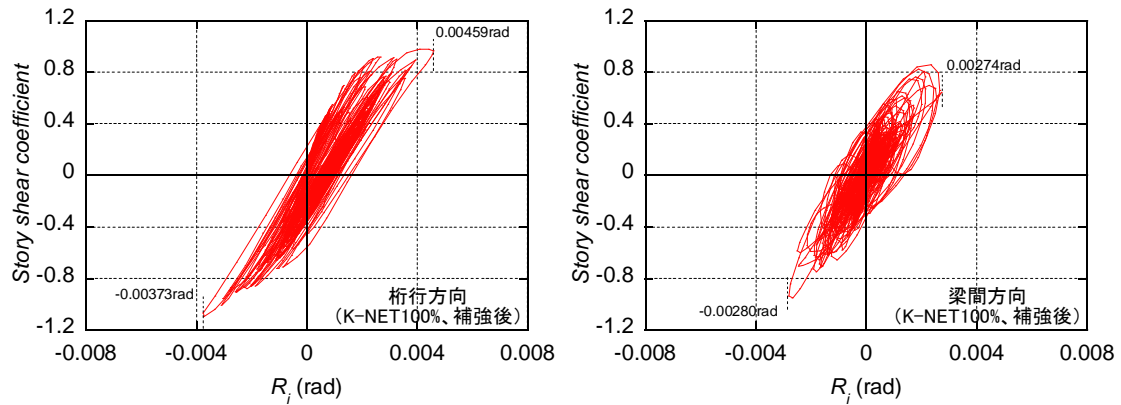
立体解析モデルに対して、K-NET (IBR004) 観測波を用いて弾塑性地震応答解析を行い、得られたベースシヤ係数-1 階層間変形角関係を図 5.2.3.3-12 に、1 階A-9 節点の層間変形角オービットを図 5.2.3.3-13 にそれぞれ示す。1 階A-9 節点における梁間方向の最大応答は約 1/150rad となり、柱が大きな損傷を受けた実際の被害と整合する。一方で、1 階重心位置での最大応答は桁行方向が約 1/200rad、梁間方向が約 1/400rad となり、桁行方向はほぼ層降伏の状態に至ったが、実際には、部材が降伏したと推定されるような被害を受けたのは東側構面の一部の部材で、西側構面の損傷は軽微であったことから、層降伏には至っていないと考えられる。したがって、K-NET (IBR004) 観測波では本建築物で確認された実際の損傷状況よりも被害が過大に評価される結果となった。また、K-NET (IBR004) 観測波では、本建築物の弾性固有周期に近い周期帯において JMA 観測波の数倍の加速度応答値を示しており、このことが 2 つの観測波を入力して得られた解析結果に大きな違いを生み出したものと考えられる。

図 5.2.3.3-12 立体解析モデルのベースシヤ係数-1 階層間変形角関係 (K-NET (IBR004) 観測波)

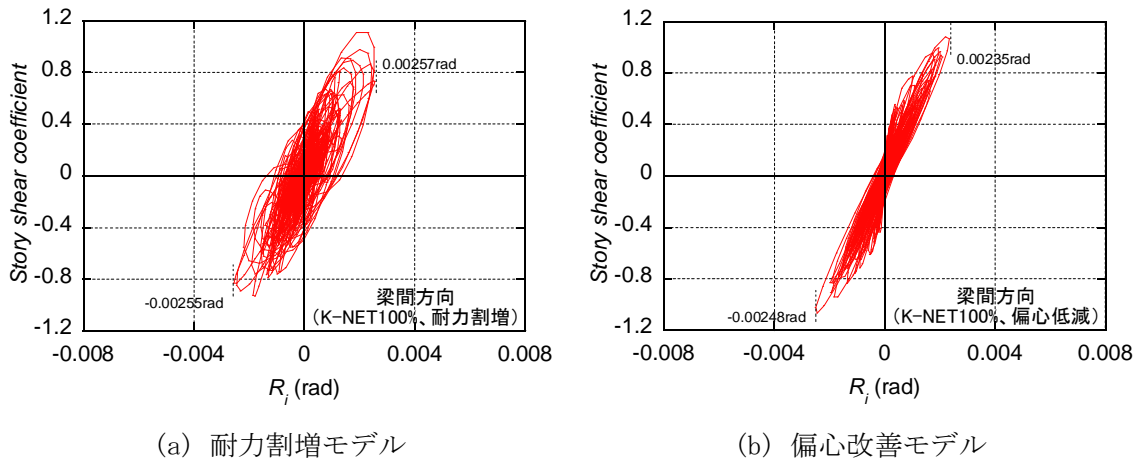
耐力割増モデル（材料強度を一律 1.5 倍）及び偏心改善モデル（増設 RC 造と一体化し、妻壁増設）に対して、K-NET (IBR004) 観測波を用いた地震応答解析を行い、それぞれの応答低減効果を検証する。得られた梁間方向のベースシヤ係数-1 階層間変形角関係を図 5.2.3.3-14 に、1 階A-9 節点の層間変形角オービットを図 5.2.3.3-15 にそれぞれ示す。図 5.2.3.3-12 と図 5.2.3.3-14 を比較すると、1 階の梁間方向最大応答は両者とも立体解析モデルに比べて若干の低減は見られたが、それほど大きな差とはならなかった。一方で、1 階A-9 節点については、耐力割増モデルでは立体解析モデルからほとんど最大応答が低減されなかったのに対して、偏心改善モデルでは立体解析モデルの約半分まで低減された。

図 5.2.3.3-14 梁間方向のベースシヤ係数-1階層間変形角関係 (K-NET (IBR004) 観測波)

剛床仮定を用いた本解析は一つの検討例であり、偏心によるねじれが大きい場合には面内で応力を伝達できなくなって、剛性の低い構面の変形がさらに助長される可能性もある。一般論としては、偏心が大きな建築物に対しては単に耐力を割り増すのではなく、偏心を改善する方策についても併せて検討することが重要であると考えられる。

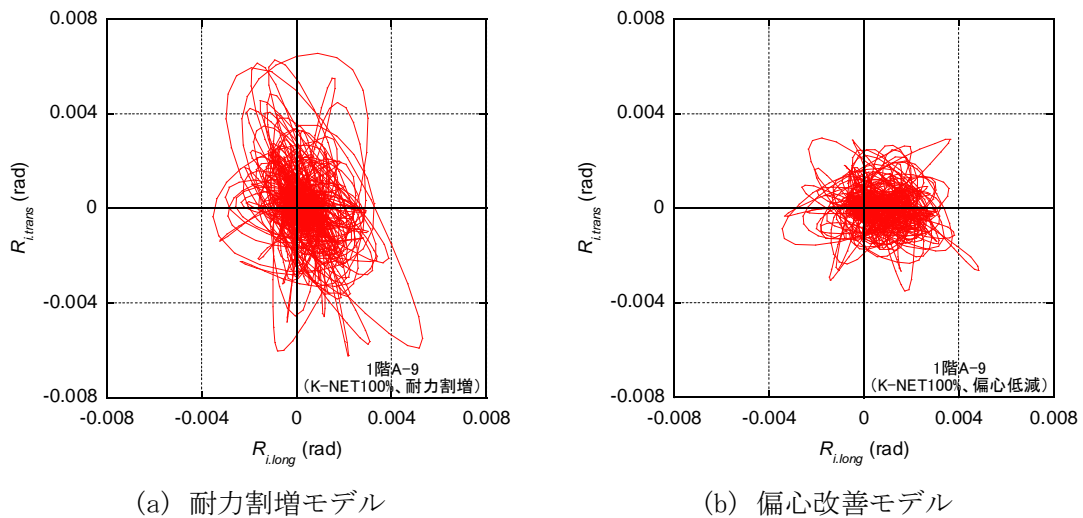
図 5.2.3.3-15 1階A-9節点の層間変形角オービット (K-NET (IBR004) 観測波)
