震災後における建築物の迅速な機能回復に向けて

構造研究グループ 上席研究員 福山 洋

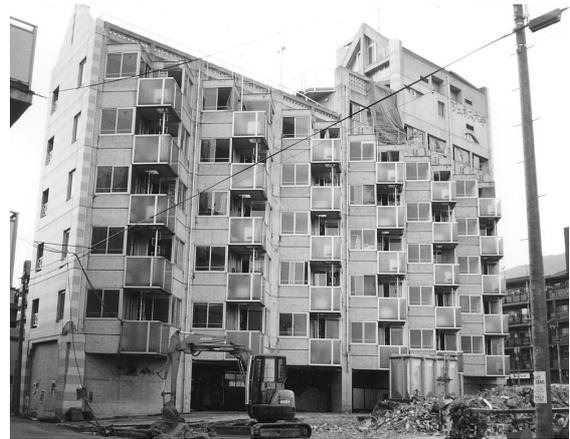
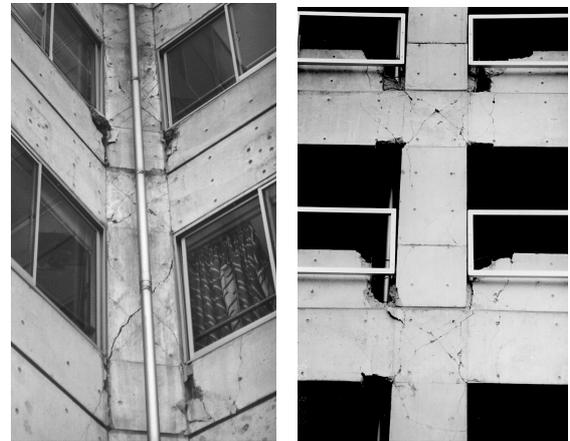
写真1 平成7年兵庫県南部地震により倒壊は免れたが大きな損傷を受けた新耐震設計の建築物

(a) 建物全体 (構造はRC造剛節架構)

(b) 柱のせん断破壊や損傷 (c) 梁や柱梁接合部の損傷

平成7年兵庫県南部地震では、多数の建築物が倒壊して多くの人命が失われただけでなく、さまざまな都市機能が麻痺するとともに避難所など自宅外での生活が長期間強いられる結果となった。これは、住宅建築物の多くが「すまい」としての機能を失った結果である。さらに、新耐震基準に基づいて設計された建築物において、法律の要求通りに倒壊を免れ人命は守ったが、構造躯体の損傷が激しくその修復費用が極めて高額であったことから、結局は取り壊され新しく建て直されるというケースも少なからず見られた（例えば写真1）。この事例は、設計において損傷制御や機能回復という観点を持つことの重要性を示している。

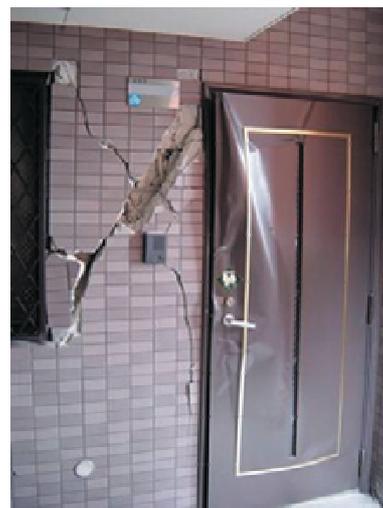
写真2 平成17年福岡県西方沖地震における共同住宅の廊下側非構造壁のひびわれ損傷

また、平成13年芸予地震、平成15年十勝沖地震、平成17年の宮城県南部の地震では大規模空間天井の落下被害、平成17年の福岡県西方沖地震¹⁾では事務所建築物の窓ガラスや集合住宅の壁や建具等の被害（写真2）がそれぞれ顕在化しており、これらの非構造部材の被害によっても構造骨組の被害事例の場合と同様に人命への危険性が生じる事例や、建築物の機能性や居住性の喪失によって被災後の継続的な供用が困難になる事例が散見されている。さらに、平成16年新潟県中越地震では、半導体工場内の生産設備の多くが被害を受け、設備等の物理的損失だけでなく被災後の機会損失や製品を供給している他企業への影響が甚大となる事態も見られた。

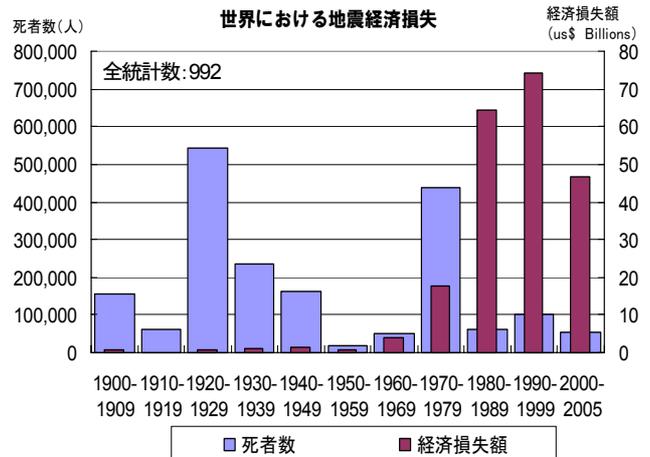
図1 20世紀に全世界で発生した地震被害による人的損失と経済損失

図1は、全世界で発生した大規模地震による死者数と経済損失額（現在の価値で表示）の推移である²⁾。これによると、大地震による死者数は減少してきているが、10年ごとの総計は未だ10万人近い数字にのぼり、依然として安全性の確保が最重要課題であることを示している。一方、経済損失額を見ると、社会・経済の成熟とともに近年その値が急増しており、このうちのある割合が建築物の損傷や機能の停止に起因するものであることを考えると、損傷の低減や機能回復の潜在的な需要は世界的にも高いことがわかる。

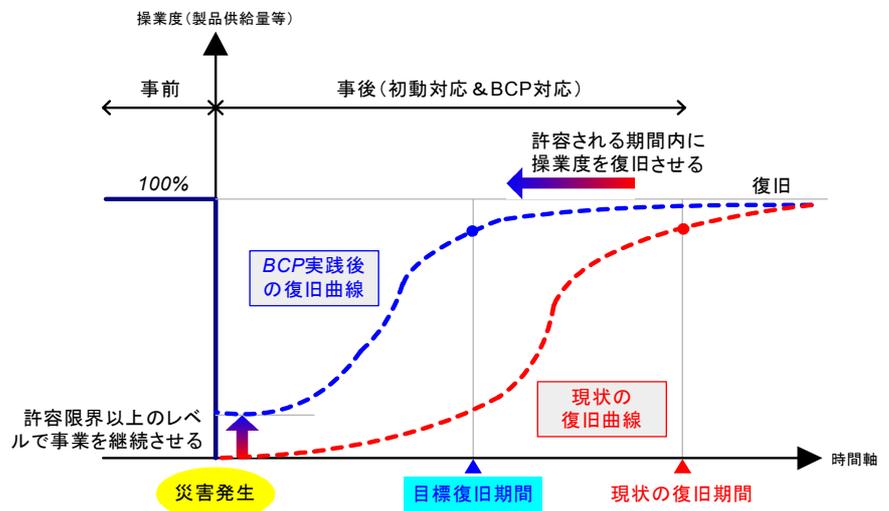
図2 事業継続計画 (BCP)

そして、災害時に重要な業務が中断しないこと、また万一事業活動が中断した場合であっても目標とする復旧時間内に重要な機能を再開させ、重大な損益や企業評価の低下等から企業を守るための戦略である「事業継続計画 (BCP: Business Continuity Plan) (図2)」が国内外で注目されている。我が国でも内閣府中央防災会議のもとに設置された「民間と市場の力を活かした防災力向上に関する専門調査会」が、平成17年8月に事業継続ガイドライン第一版³⁾とチェックリストを公表し、全ての企業に対してBCPの策定を求めた。我が国では、どのような自然災害等に遭遇しても重要な業務を中断させないという経営戦略に関する取組みが遅れているというのが今日の企業を取り巻く一般的な状況^{*1}であるが、このような取組みを進めれば当該企業自身のメリットだけでなく関連企業との取引を通

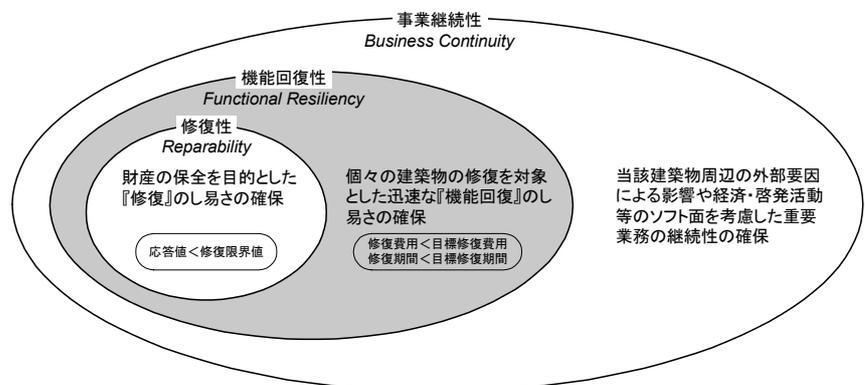
図3 「機能回復性」と修復性・事業継続性との関係

統計画（BCP）では、当該建築物周辺の被害やライフラインの被害なども想定するが、本検討での「機能回復性」の概念では、個別建築物の設計においてコントロールできる範囲を対象とし、これらの当該建築物外の要素に起因する影響は含んでいない。ここで提案する「機能回復性」の概念と修復性・事業継続性との関係を図3に示す。

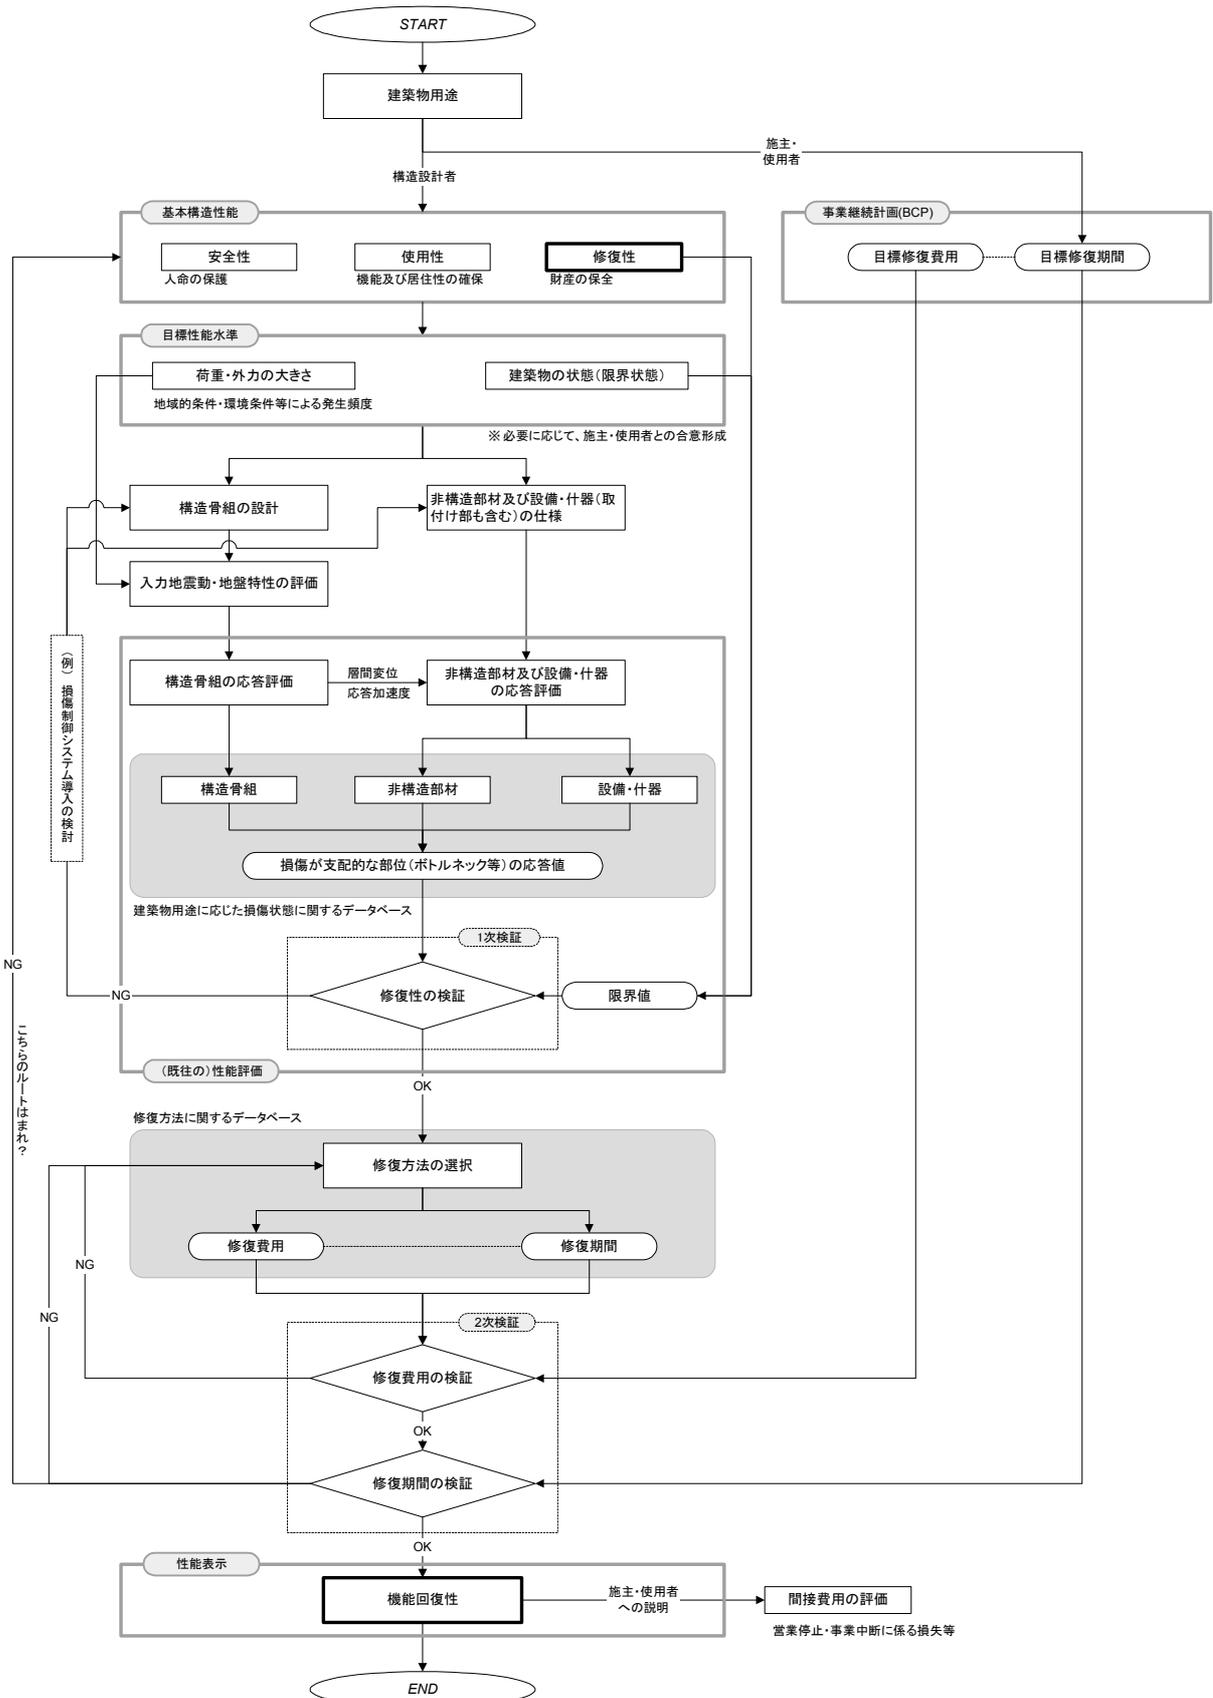
図4 「機能回復性」に基づく設計検証フロー

1) で定義した「機能回復性」に基づく設計検証フローを、図4に示す。以下、図4のフローに沿って、設計検証プロセスの主要項目を概説する。

まず、構造体の断面寸法を決めた上で、構造体のモデル化、地震動のモデル化を行う。次に、設定されたモデルに対して応答評価を行い、損傷評価に必要な工学的指標（最大層間変形、応答加速度など）の応答値を算出する。また、非構造部材や建築設備、收容物についても、具体的な仕様の設定を行い、構造体の応答評価で求められた最大層間変形、応答加速度などの値に基づき、損傷評価に必要な工学的指標の応答値を算出する。最後に、損傷状態に関するデータベース^{*2}を用いて、目標性能水準で設定した建築物各部の物理的な修復限界状態を、対応する工学的指標の限界値に換算し、限界値と応答値を比較することで修復性の1次検証を完了する。この1次検証は、従来の修復性の性能評価項目に基づく検証である。ここでの建築物各部位の物理的な修復性の検証を通じて、間接的にある程度の経済性が確保されるが、この段階では、建築主が最も関心のある修復費用と修復期間の直接的な検証は行われない（この検証については、次の2次検証で対応する）。

1次検証までに明らかになった建築物の各部位の損傷状態を基に、まず、建築物全体の修復目標および計画の策定と修復方法の特定を行う。次に、特定された修復方法に対応する修復費用と修復期間を、修復方法に関するデータベース^{*3}から算出する。最後に、これらの値を、最初の事業継続計画（BCP）で割り出された目標修復費用および目標修復期間と比較することで、修復性の2次検証を完了する。もし、2次検証の結果がNGである場合は、再度、修復計画の策定をやり直し、同様のプロセスを行う（2度目の検証結果もNGで、修復計画の変更だけでは対処できないと判断される場合には、設計をはじめからやり直す必要がある）。

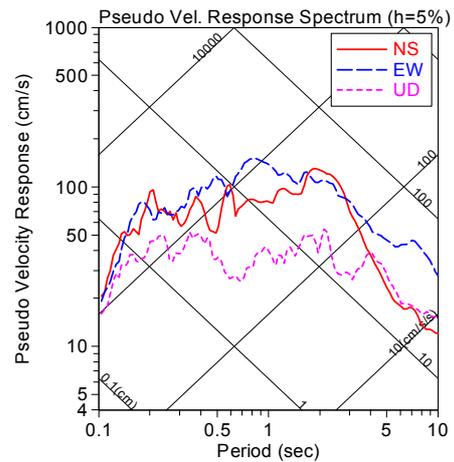
図5 5%擬似速度応答スペクトル（本震）

本病院は震央に近い新潟県小千谷市内にあり、当該病院は近くに付属施設である免震構造の老人保健施設を有する。本地震では、この免震ピットに設置されていた地震計により、図5に示す記録（疑似速度応答スペクトル）が採取できており、1995年兵庫県南部地震における神戸海洋気象台の記録に似た極めて大きな地震動が建築物の基礎部分に入力していたことが分かる。

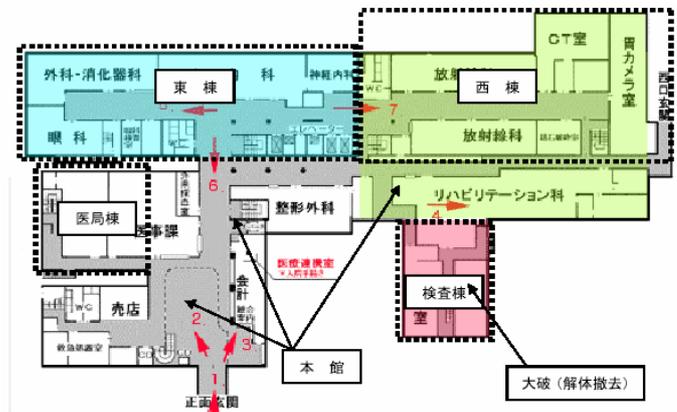
図6 建築物の平面概要

図6に被害を受けた病院建築物の平面概要を示す。当該建築物は竣工年代の異なる5棟の施設からなり、最も古い検査棟は昭和30年代であり、最も新しい本館は平成2年の竣工である。なお、検査棟と東棟を除く西棟・医局棟・本館の構造設計は何れも新耐震設計法による。これら5棟の建築物の被害概要は、

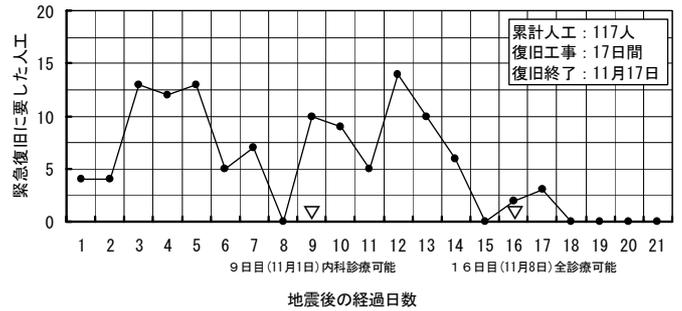
図7 応急復旧に要した人工の時系列表示

電力は震災4日目に復旧し、その間、非常用電源（2日間）、電源供給車（2日間）の供給を受けた後、4日目の10月27日に復電した。その後、上水およびガスが震災9日目および10日目に復旧した。インフラ関係の復旧と並行して、建築物内では主に電気・衛生・空調の設備系統の緊急復旧作業が行われ、点検・補修・試運転等を経ておおむね3週間後に応急復旧が完了した。その間に要した人工を図7に示す。図より、震災一週間目と二週間目の二つのピークがあり、応急復旧作業に特徴があることが分かる。次に、図8は、日々の合計人工に占める各分野（空調・衛生・電気）の比率を示したもので、一週間目は主に電気設備分野、二週間目は主に空調設備に要する人工比率が大きいことが分かる。1～2日目の衛生設備の比率が大きいのは、これは消火栓等からの漏水対策に要した人工がほとんどであり、病院機能復旧に直接関連するものではない。以上から、医療機器本

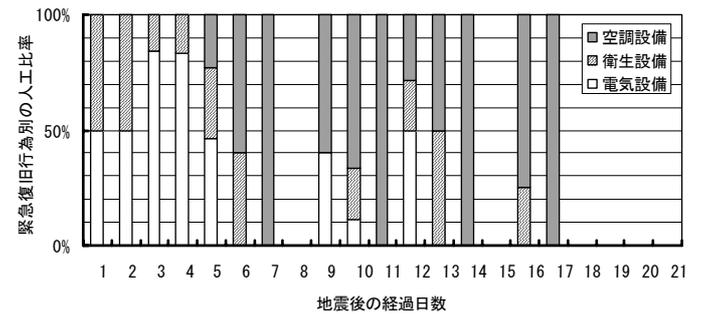
図8 応急復旧作業分野別人工比率の時系列表示

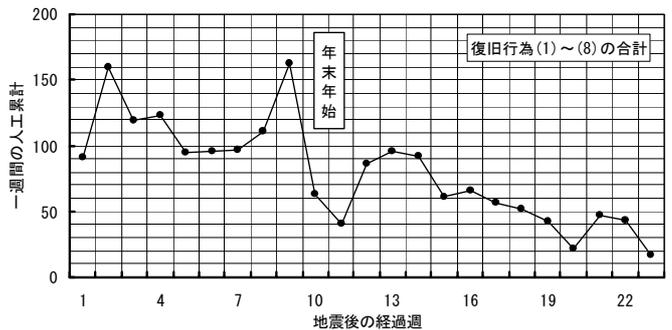
図9 完全復旧に要した人工の時系列表示

地震発生時（10月23日）から7日間を第一週とし、以降の復旧工事完了までの23週について、週毎の人工の変化を図9に示した。第1～2週目にかけて主要設備の復旧が行われ、その結果、主要機能を応急的に回復して診療を開始した。その後、人工は低下するが100～120人工週で復旧作業は継続し、年末を控えた第9週目に再びピークを迎え、平均して一日当たり約160/7≒23人の人工が投入された。人工は年末年始の休暇で一時落ち込むが、再度、休暇明けの第12週目から約90人工週と上昇する。これは検査棟（大破）の解体作業が年明けから開始したためであり、この作業がおおむね収束に向かう第15週目から、復旧作業は徐々に収束に向かった。

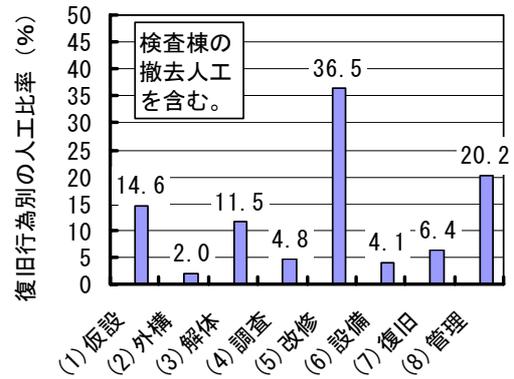
図10 全人工に占める復旧作業(1)～(8)の比率

全人工に占める各復旧作業の比率を図10に示す。当然ながら(5)改修の占める割合は大きく、約37%（検査棟の影響を除くと約45%）に達する。また、(8)管理は主に元受施工の社員人工であり約20%（検査等の影響を除くと約25%）にのぼり、頻発する余震の中で多種多様な職種と職人を統率し相当の人工を要したことが伺える。
