パネル展示
外断熱工法外壁の防火性能に関する試験方法

外断熱工法外壁の防火性能に関する試験方法

防火研究グループ 研究員 吉岡 英樹

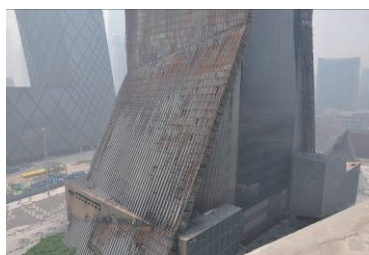
2009 年 2 月 9 日、20 時 27 分、中国・北京市のビジネス街に建設中のテレビ文化センター (TVCC) で火災が発生し、同 10 日、午前 2 時頃、消防士の消火活動により、火災が消し止められた。TVCC は中国中央電視台 (CCTV) の北側に建設中の高層ビルで、高さは 159m、鉄筋コンクリート造で、南北外壁はガラス張り、屋上・東西外壁はスペースフレーム (チタン亜鉛合金の波板の裏に断熱材が張られ、その内側は連続空気層) であり、断熱材は XPS (押出法ポリスチレンフォーム) を使用していた (図 1、図 2)。

図 1 東面・北面

図 2 南面・東面

(TVCC の写真、共に 09 年 8 月 13 日に著者撮影)

火災の発生に関して、春節の花火が TVCC に最初に着火したのは屋上である。着火プロセスとしては、花火の熱がチタン亜鉛合金板を伝わり熱伝導によって XPS が発火したか、或いは、チタン亜鉛合金板が破損し XPS に直接引火したものと考えられている。その後、火炎・溶融物が屋上スラブを貫通した後、ボイド部分から西側外壁のスペースフレームへと延焼して、下方向に燃え広がったものと考えられる。

屋上・東西外壁を構成するペースフレームの連続空気層は、一定面積ごとに空間的に区画されておらず、断熱材にいったん火が着くと、XPS 溶融物または火炎が容易にスペースフレーム内部を移動し、上下左右に延焼する可能性が高い。

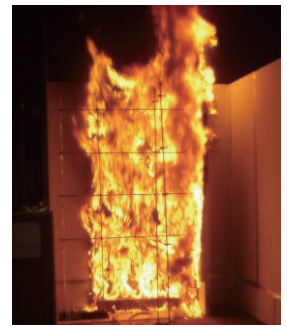
EPSをウレタン塗装した試験体（Case6）では、試験開始直後から一気に試験体上端まで燃え上がり（図6）、EPSは長翼壁・短翼壁ともに全て焼失した。一方、外断熱工法の試験体（Case1～5）では、トップコートにおける大規模な燃え上がりは発生せず（図5、7）、内側のEPSが溶融・燃焼した（図8）。実験後の試験体の焼損面積について、長翼壁の断熱材の焼損

図6 Case6（EPS+ウレタン塗装）
（開始3分後）

面積は、Case5（下端：切り離し）の全焼に続き、Case3（下端：突き付け）の焼損面積が大きい。Case1・2・4においては、試験体下端をバックラップ、或いは、ロックールで補強しており、これらの処置が奏功し、断熱材の焼損が他ケースと比較して小さくなったものと考えられる。本実験で断熱材の損傷の大きい試験体は、実火災時において上方向の延焼危険性が高いと考えられる。逆に、本実験結果で示された様に、端部を適切に処理する事によって、実火災時においても、急激な火炎拡大・断熱材の大規模な溶融落下を防ぐ事が可能と考えられる。今回の中規模ファサード試験の実施によって、当該試験法の短所（溶融樹脂のバーナー上への落下により加熱強度が一定に保持されない、下方向の延焼性状を評価出来ない等）も明らかになり、現在、これらの短所も踏まえて、適切な新規試験法を検討中である。
