平成23年度建築研究所講演会

地震による天井の脱落被害 および耐震対策

(独)建築研究所 建築生産研究グループ
主任研究員 脇山 善夫

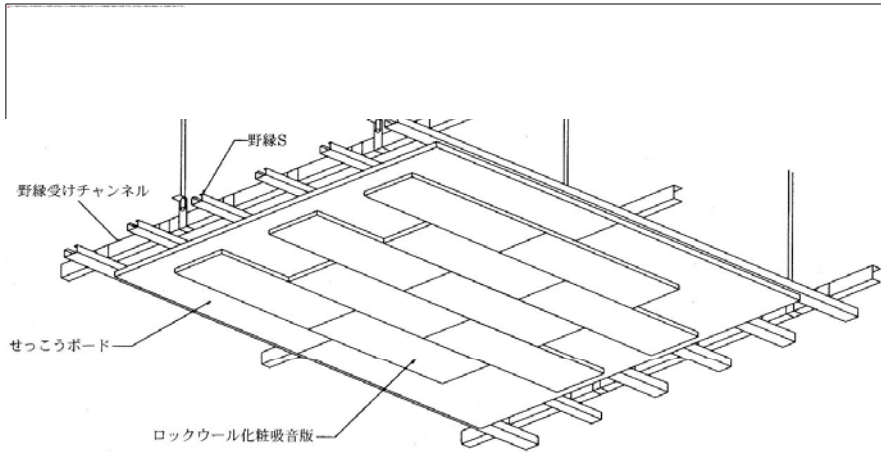
在来工法の天井（捨て張り工法の例）

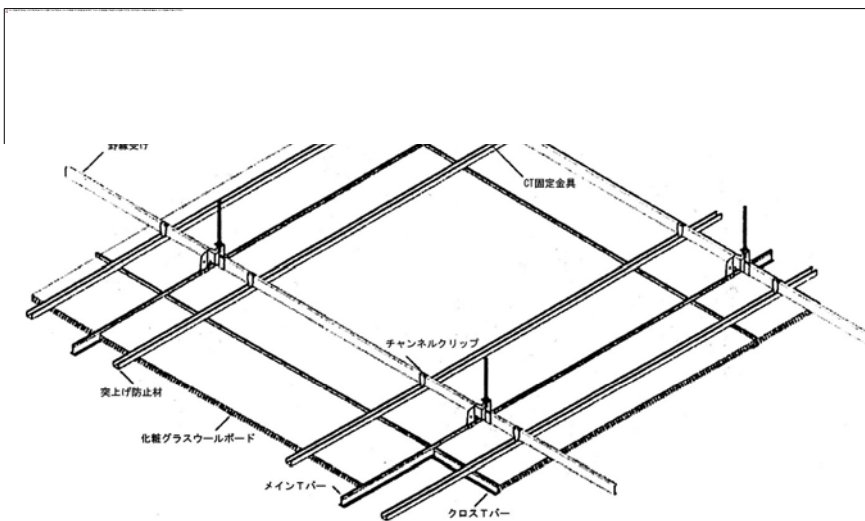
システム天井（化粧ガラスウールボードの例）

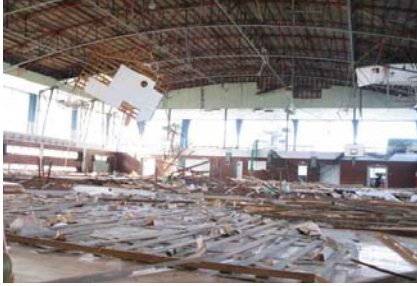
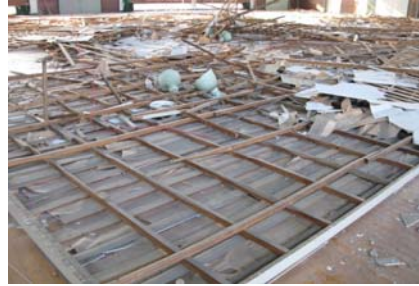
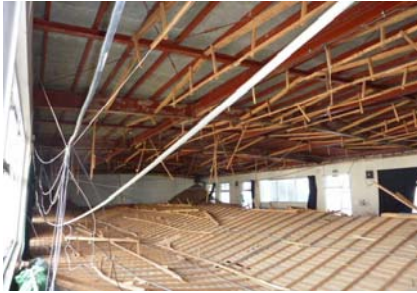
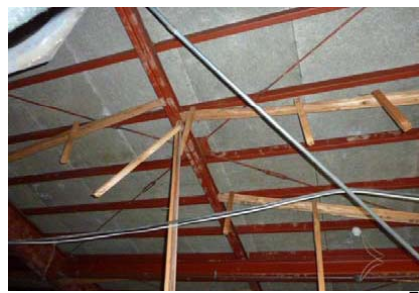
東日本大震災における被害事例（木下地天井）

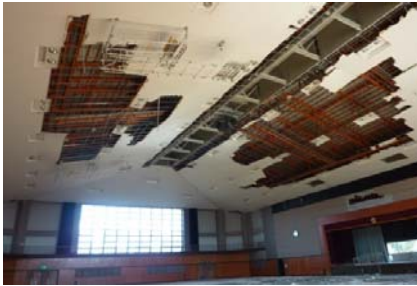
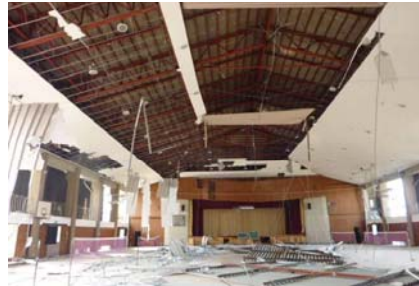
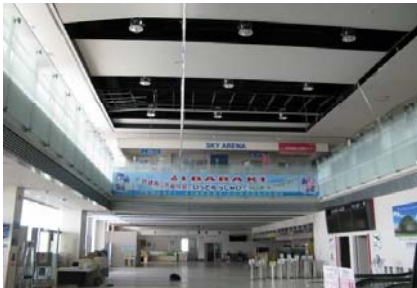
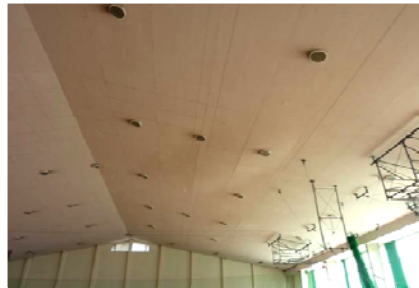
東日本大震災における被害事例（在来工法の天井）

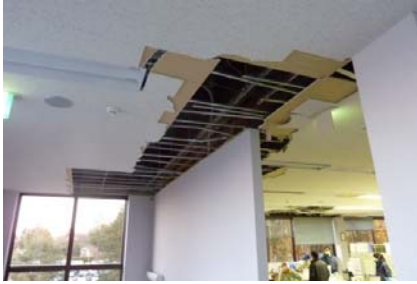
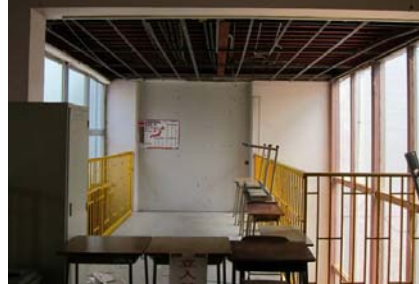
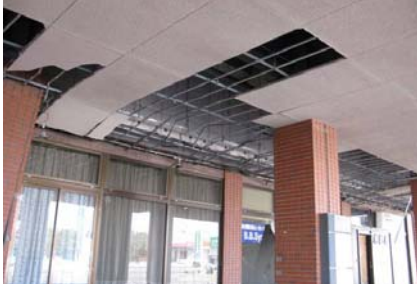
東日本大震災における被害事例（在来工法の天井）

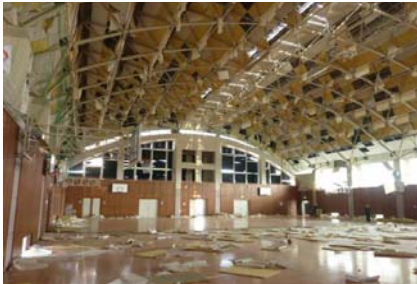
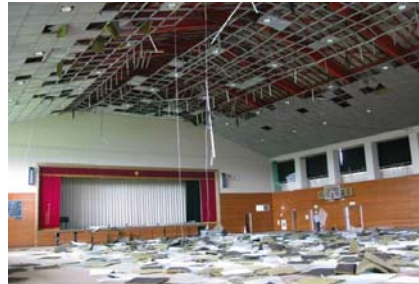
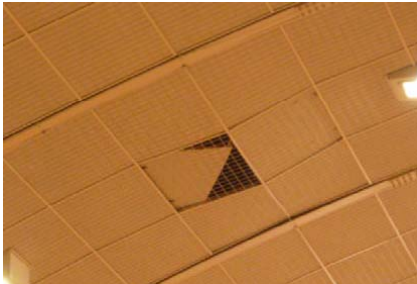
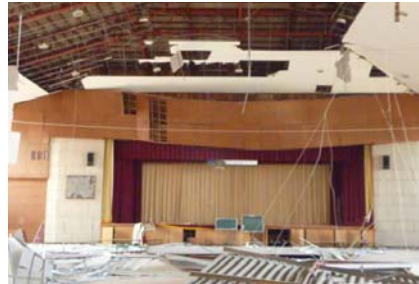
東日本大震災における被害事例（その他）

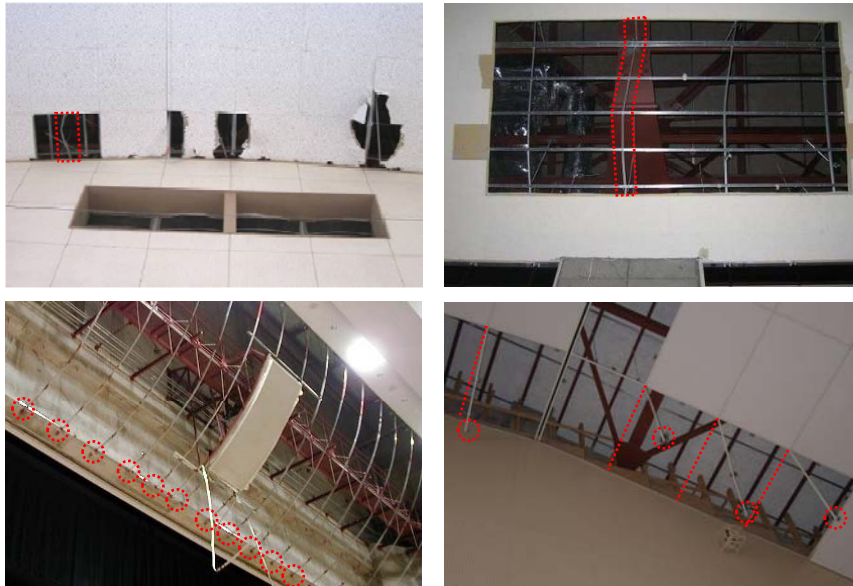
天井端部(壁等との取り合い)での損傷

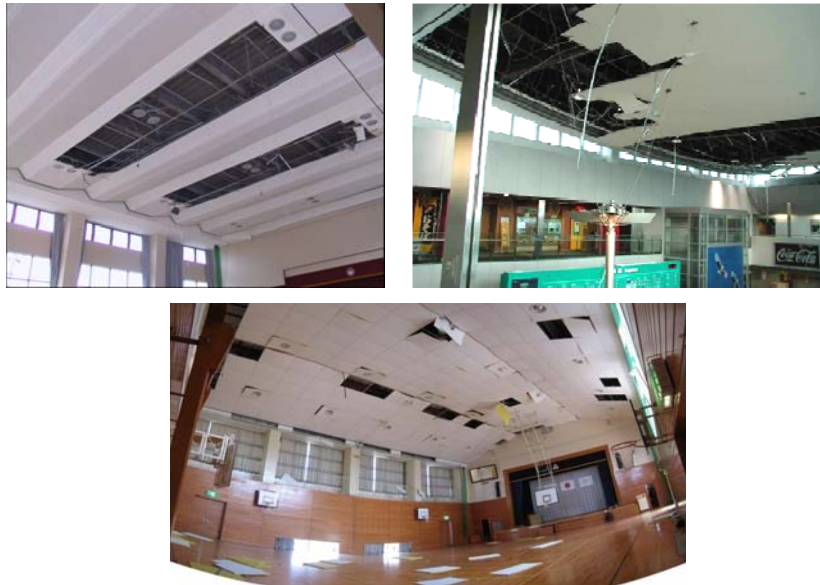
天井面内の段差部・折れ曲がり部等における損傷

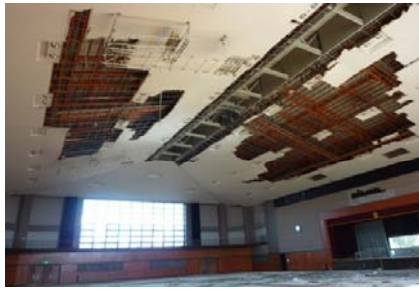
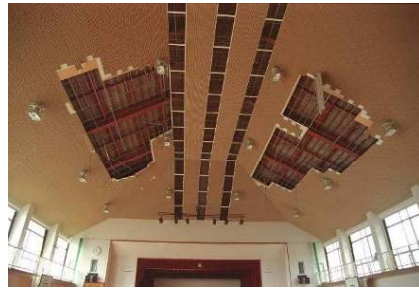
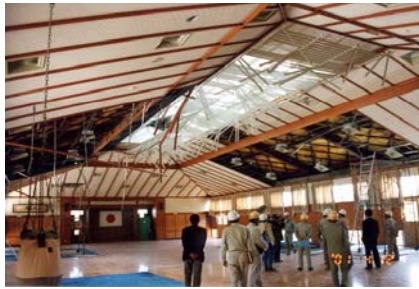
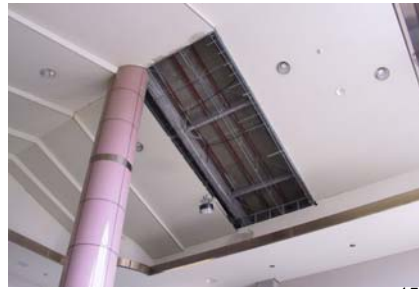
天井面の中央部における損傷

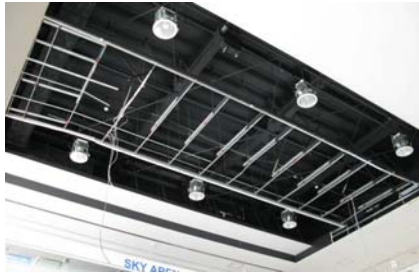
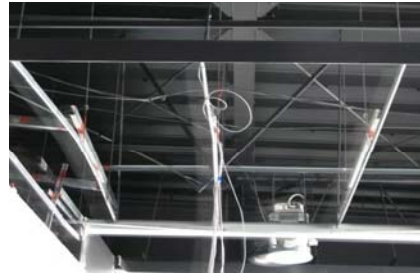
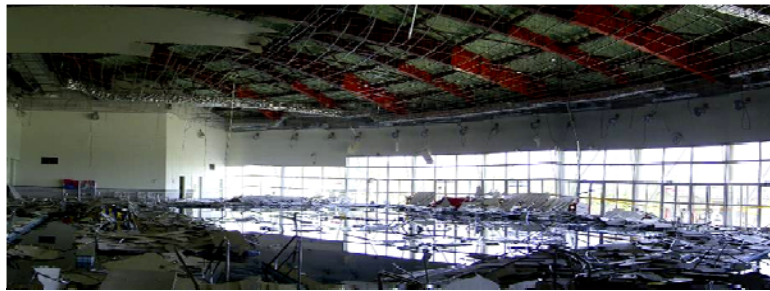
天井面の全面的な脱落
