火災軽減被害に向けた取り組みの現状と課題

防火研究グループ長 萩原 一郎

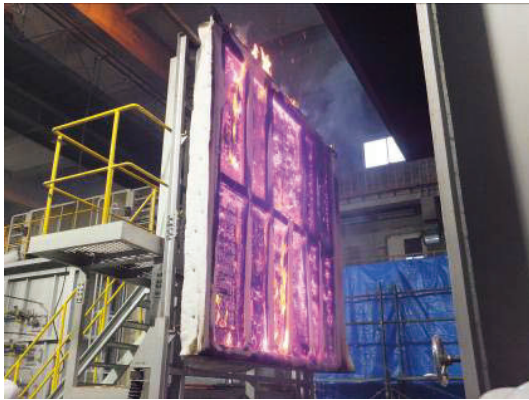
写真1 加熱試験直後のCLTパネル

壁の厚さ、ラミナの厚さ、接着剤の種類、樹種、防火被覆の有無などの条件を変えたCLTパネルとLVB・LVLパネルを作成し、それらを組み合わせた壁の試験体を利用して加熱試験を行った。(写真1)

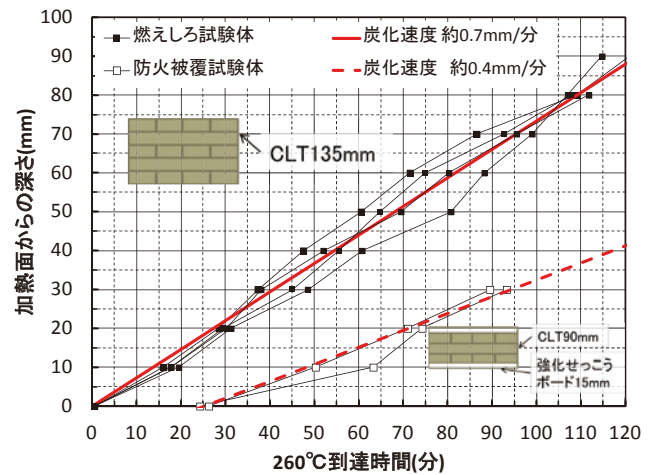
図5 スギCLT壁パネルの炭化速度

実験の結果、スギ・防火被覆なしCLT壁パネルでは、炭化速度は約0.7mm/分となり、構造用集成材と同程度の炭化速度となった。強化せっこうボード15mmで被覆したスギCLT壁パネルでは、炭化開始時間が20~30分抑制できるだけでなく、防火被覆が脱落しなければ、炭化速度も約0.4mm/分に低下することが示された。(図5)

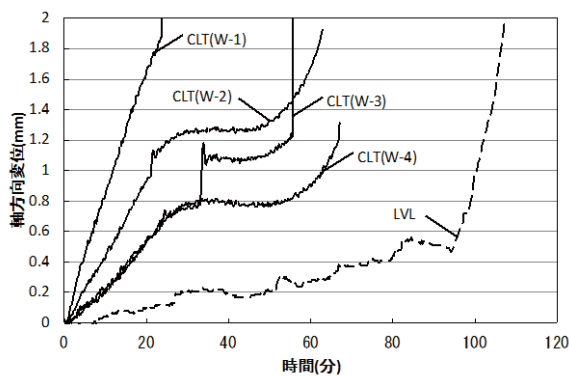
図7 軸方向変位の推移

CLT の荷重加熱時の軸方向変位は、一定に増加するのではなく増加しなくなる時間がある。耐力を担保しない直交層が防火被覆の役割を果たしていると考えられ、スギ厚さ 30mm の直交層は約 20 分間試験体の耐力減少を遅らせる効果がある。(図 7)

崩壊した時間と荷重との関係を考えて、W1 では加熱面の 1 層目が炭化しただけで崩壊し、W-2 では加熱面から 3 層目が炭化して崩壊に至った。

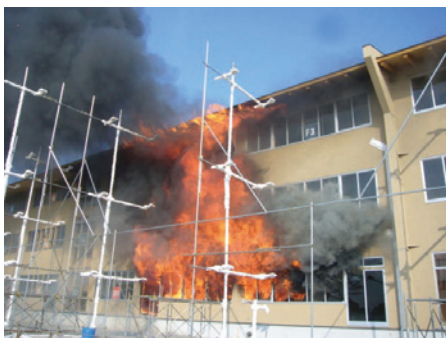
写真2 噴出火炎による上階延焼 (6分後)

1階中央の職員室に置かれた什器に見立てた木材クリブに点火すると、直ぐに火炎が天井に達し、木質仕上げの天井と壁にも着火して、短時間で室内が火炎に包まれるフラッシュオーバーが発生した。(写真2)

出火室の窓から噴出した火炎は3階に達する高さとなり、窓を通じて上階に延焼した。そのため、1階から2階、2階から3階への順番に延焼するのではなく、点火の約30分後には3層が同時に延焼する状況になった。(写真3)

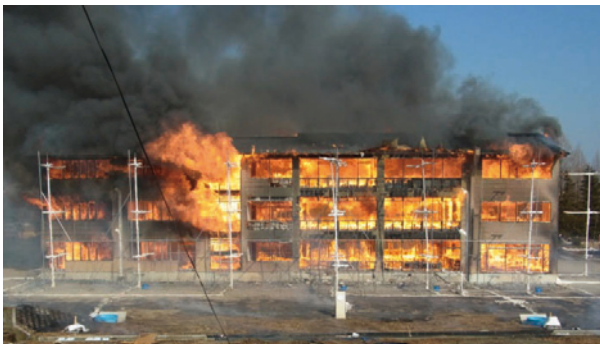
写真3 3層が同時に燃焼 (33分後)

その後、屋根が燃抜けて、屋根上に大きな火炎を形成し、屋根に空いた開口から火の粉が大量に噴出した。

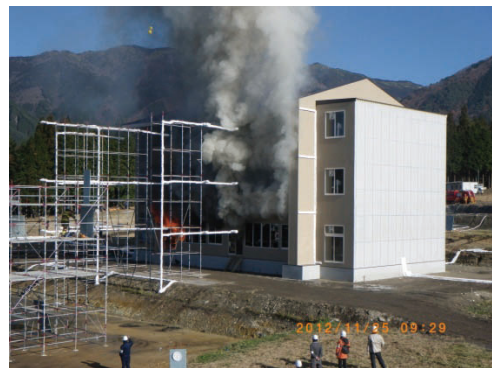
写真4 フラッシュオーバー (89分後)

クリブに点火後、約5分後に火炎は天井に到達するが、不燃化された内装には着火せず、局所的な燃焼が継続し、フラッシュオーバーには至らなかった。そこで50分後には松明を投げ込み、窓近くのクリブに再着火させた。55分後には再び火炎は天井に到達し、天井下を火炎が水平方向に延び、87分後には大きく火炎が噴出し、出火室全体に延焼した。(写真4)

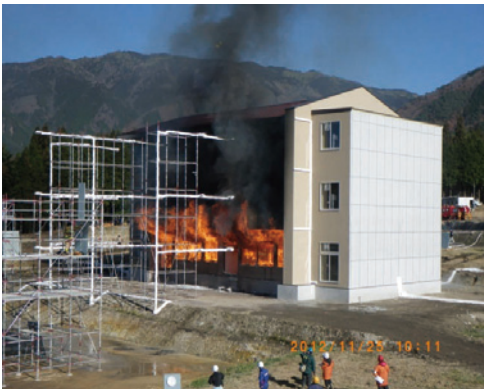
写真5 2階開口部からも噴出火炎 (131分後)

出火室の南側窓からの噴出火炎は継続して3階バルコニー付近まで達した。97分後には2階の窓ガラスが割れ、室内に煙が流入したが、室内への延焼はしていない。その後、129分後に窓から離れた位置の2階クリブから突然火炎があがり、急速に天井面に沿って火炎が広がると、132分後には2階の室内全体に延焼した。開口部付近には着火がないことから、床の燃え抜けにより2階へ延焼したと推定される。(写真5)

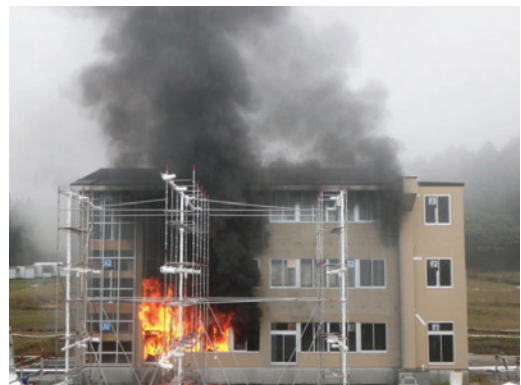
写真6 出火室フラッシュオーバー (68分後)

クリブに点火後、木質内装の壁に着火し、約3分後には火炎は天井まで到達するが、不燃化された天井や近くの収納可燃物には着火せず、約10分後には自然鎮火した。そのため、最初の点火から20分後に再着火した。約24分後には再び火炎が天井まで到達し、火炎が継続的に天井に達する状態が継続した。点火から約66分後に天井下を火炎が急速に水平方向に延びはじめ、出火室の窓から火炎が噴出し、出火室全体に延焼した。(写真6)

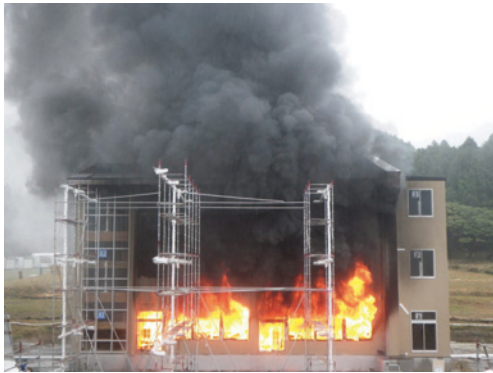
写真7 2階教室に延焼 (83分後)

出火室の南側窓からの噴出火炎により68分後には2階南側の窓ガラスが割れ、室内に流入した煙が床近くまで降下し、全く見通しが利かない状態になった。その後82分頃には北側窓から室内に火炎が侵入し、壁が燃焼し始めると火炎が天井に沿って急速に広がり、87分後には室内全体が火炎に包まれた。(写真7)

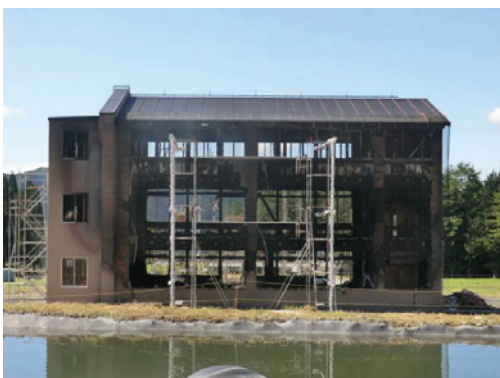
写真8 実験終了後 (翌日)

階段室内のビデオカメラには68分後から1階の防火扉の隙間から薄い煙の流入が認められ、3階の煙感知器は72分後に作動した。その後、徐々に煙が濃くなり、終了時には見通しが難しい状況になったが、階段室内への延焼は生じなかった。

また、防火壁の反対側についても防火戸の隙間を通じて薄い煙の流入が認められるものの、延焼はしていない。なお、87分後、1階からの噴出火炎が防火壁を越えて2階北側の窓付近に達し、94分後にガラスが破損したが、室内への延焼は認められなかった。

以上3回の実大火災実験の結果に加え、関連する部材実験や内装実験の結果を踏まえ、防火基準の見直し案のとりまとめを進めている。近い将来、木造3階建て学校のような大規模木造建築物が実現できる見通しである。
