東日本大震災での教訓を活かした 耐震設計法に関する研究成果

—庁舎・避難施設等の地震後の継続使用性確保に

資する耐震性能設計・評価手法の構築—

構造研究グループ 主任研究員 向井 智久

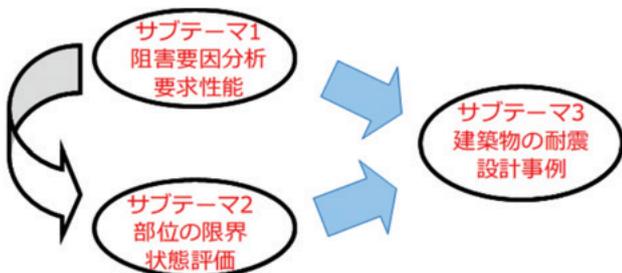
図 I-1 3テーマの関係性

そこで建築研究所では、文献³⁾で構築した評価体系に基づき、「建築物の地震後の継続使用性」を要求性能とした性能指向型耐震設計の実施に資する検討手法の構築を目指した研究課題を以下の各章で示す3テーマ（各テーマの関係性は図I-1）に分けてH25年度より開始した。具体には、サブテーマ1で東日本大震災における特徴的な被害の特定とその要因分析、さらには地震後の継続使用性を確保するための要求性能を提案し、サブテーマ2では、その要求性能に応じた部位の損傷限界の評価方法について示す。またサブテーマ3は、サブテーマ1および2で示される要求性能と部位の限界状態の評価方法を用いて、継続使用性の高い建築物の耐震設計例等を作成する。なお、本研究課題では新築のみでなく、既存建築物も対象としており、用途は主として地震後の速やかな継続使用性が求められる防災拠点施設等（庁舎や避難施設）である。

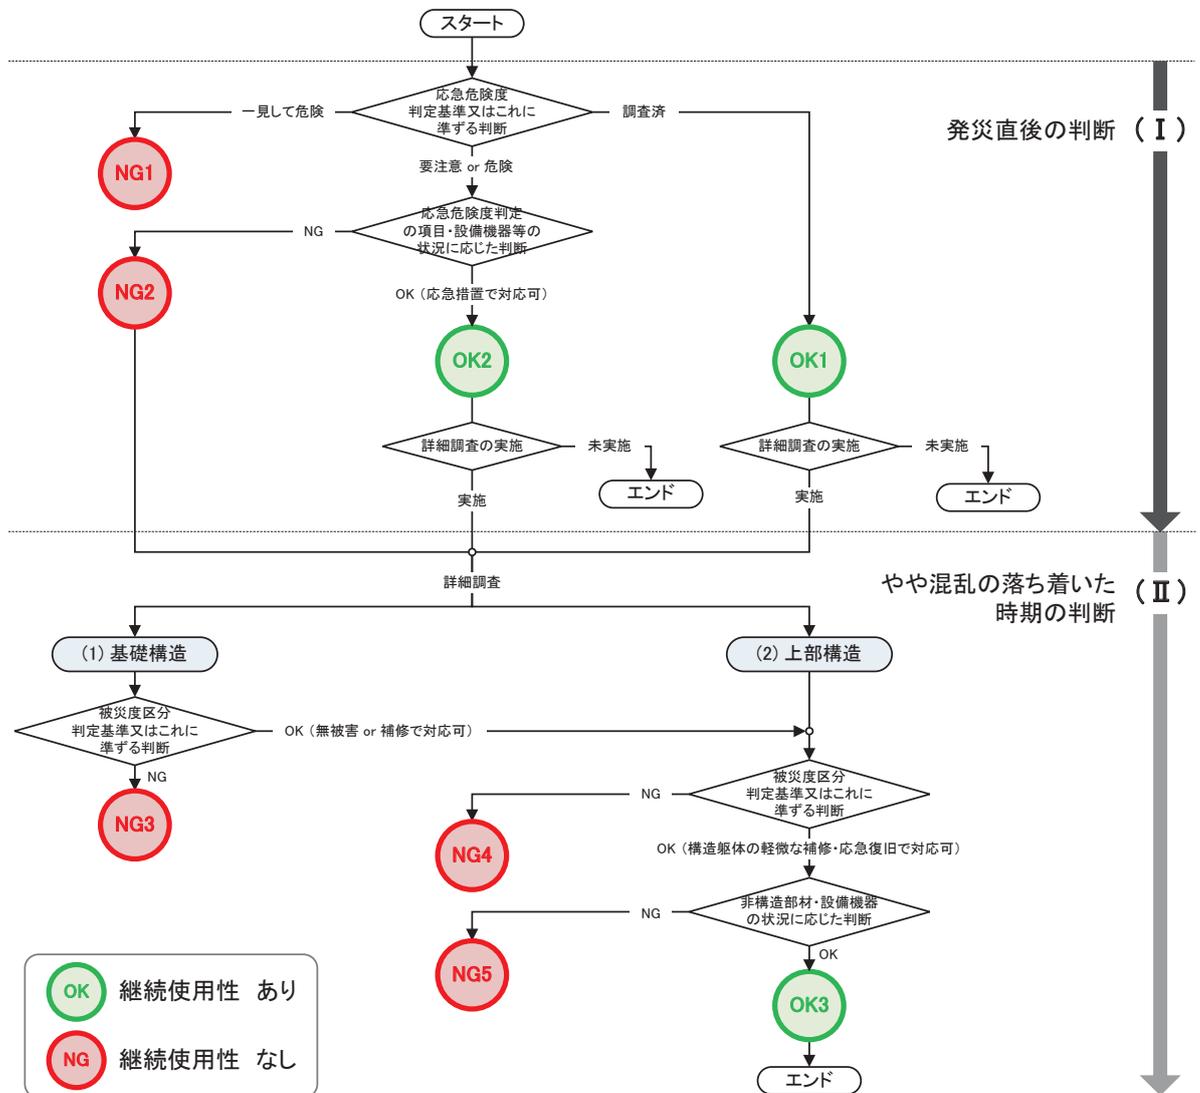
図Ⅲ-1 建築物の地震後の継続使用性の分析フロー

図Ⅲ-1に建築物の地震後の継続使用性の分析フロー、表Ⅲ-2に当該フロー中の記号の凡例をそれぞれ示す。

当該建築物の継続使用性の有無は基礎及び各階の被害状況のうち、継続使用の可否に最も影響を及ぼしたと考えられる状況に着目して判断するものとし、その判断のタイミングは(I)発災直後と(II)やや混乱の落ち着いた時期に分けられる。段階(I)では応急危

危険判定基準、段階(Ⅱ)では被災度区分判定基準又はそれらに準ずる判定の結果に基づいて判断することを前提にしており、過去に耐震診断を実施している場合には、当該診断結果を判断の参考にすることも想定している。

継続使用性があると判断される場合は3通りに分類した。建築物の一部を使用制限した上で、応急措置、補修又は応急復旧をした後に継続使用できる場合も、継続使用性があるもの(OK2,OK3)として位置づけている。継続使用性のレベルはOK1,OK2,OK3の順に高いと言える。

物が存在することにより使用禁止となった事例もある⁴⁾。したがって、この事例のように構造躯体が軽微な補修又は応急復旧できる状況であっても、非構造部材等の被害状況から継続使用できないと判断される場合は、NG5に該当する。

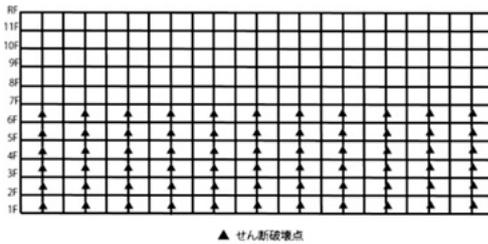
図Ⅲ-4 ベランダ側 Y1 構面機構図 (R=1.0%)

今回の解析結果が実際の被害と比べてどの程度の精度であるかを検討するため、解析結果と実被害との比較を行う。また、実被害状況から対象建物の非耐力壁の変形状況を推定するため、既往の研究¹²⁾の実験結果の中で示された NSW2 試験体の結果を参照し、Y1, Y2 構面の非耐力壁の変形状況を推定する。なお、Y2 構面よりも Y1 構面の方立て壁が前述の試験体と比較でき、損傷状態の予測ができると判断し、Y1 構面を基準に検討を行うこととした。Y1 構面の被害性状と実験結果を比較すると、試験体が層間変形角 1% の時の損傷性状と 5 層の損傷性状が類似（図 III-3）したため、5 層の層間変形角を 1% と仮定した。また、図 III-4, 6 は

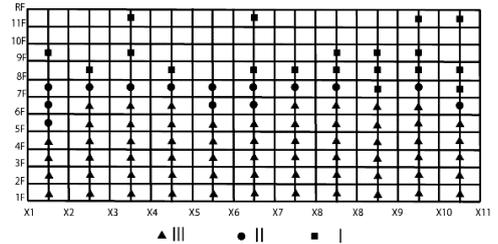
図Ⅲ-5 ベランダ側 Y1 損傷図

図 III-5, 7 は実際に対象建物で行われたひび割れ調査の結果を元に作成した非耐力壁の損傷度合いを纏めたものである。表 III-7, 8 は耐震性能残存率 R 値の算出結果である。また、R 値の算定法に関して今回の対象建物の実被害情報としてひび割れ情報は得られなかったが、非耐力壁のひび割れ幅情報を得ることができなかったため、R 値の算定における部材の損傷度を決定する。具体的には、R 値の算定における当該部材の損傷度として、剥落があるものを損傷度 III、1 本のひび割れ長さが約 1000mm 以上、またはひび割れ本数 10 本以上の場合を損傷度 II、それ以外を損傷度 I、無損傷を損傷度 0 と決定し、算定式は被災区分判定基準に基づき算定した。ただし、Y2 構面の小開口の含まれる方立壁は開口を含めて無開口の方立壁としてモデル化しているため開口左右の壁の損傷は無視することとした。機構図と比較すると、解析結果では 6 層目まで方立壁にせん断破壊が見られる。被災区分判定結果を見ると Y1, 2 構面ともに 6 層目まで大破であり、ある程度今回の解析結果は実被害を追えており、かつ R 値の算定結果も被害程度と対応していると言える。

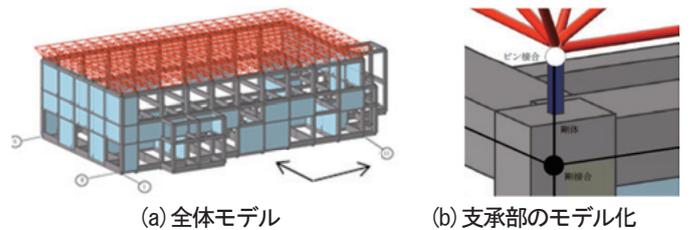
図III-13 解析モデル

被災度判定において、支承部以外に大きな損傷は見られなかったため、屋根鉄骨と RC 躯体を一体化した弾性解析を行った。架構の概要を図III-13 に、部材諸元を表III-9 に示す。屋根の支承部は、鉄骨屋根の節点と RC 梁の構造芯でモデル化した節点を剛な仮想部材で繋ぎ、鉄骨側の節点をピン接合とした。プログラムは任意系立体フレーム解析プログラム MIDAS iGen を使用し、静的解析と時刻歴応答解析を行った。静的解析の地震荷重は、耐震診断¹⁴⁾における構造耐震指標 I_{50} を 0.7、靱性指標 F_i を 1.0 としたときに相当するせん断力とした。

地震波 IBR012 による時刻歴応答解析結果より得られた支承部せん断力と支承部耐力を比較したところ、支承部せん断力が支承部耐力を上回った箇所と支承部の損傷箇所は概ね一致した。解析結果からこのような支承部の損傷が発生した原因として、以下二つの理由が推定される。

- ① 屋根鉄骨の水平剛性に比べRC片持ち壁の面外剛性が小さく、片持ち壁の面外方向に作用する慣性力の一部を屋根鉄骨が負担したため、支承部に設計で想定した以上のせん断力が作用した。
- ② アンカーボルトのせん断力に対するコンクリートの側方破壊が設計段階で考慮されておらず、支承部耐力が十分ではなかった。

IBR012 で得られた支承部せん断力は、静的解析による結果とオーダーとしては一致しており、ベースシア係数0.7程度の静的水平荷重により、東日本大震災における本建物の支承部損傷評価が可能であることが分かった。ただし、損傷の程度と支承部せん断力の大きさは必ずしも一致しておらず、より詳細な評価を行うには、支承部損傷時の非線形性を考慮した解析モデルによる支承部せん断力の算出と、支承部そのものの詳細な耐力評価が必要となる。

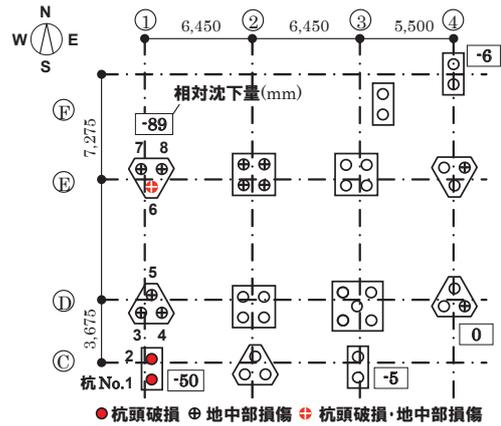
図III-14 杭伏図・杭の被害状況・沈下量

地震後には、北西向きに傾斜(8階床の最大相対沈下量89mm)生じた。上部構造の被害としては、梁・壁の軽微なひび割れに加え、1,2,6階の南側方立壁のかぶりコンクリートの剥落が見られた。その後、掘削調査を行って杭頭部の破損が目視確認された杭は西端の1通りの3本(図III-14●:No.1,2,6)で、写真III-2に示す破壊状況であった。さらに、弾性波を用いた非破壊検査(IT試験)で地中部の損傷の可能性あり、と判定された杭が12本(図III-14+, No.6は杭頭と地中両方損傷)であった。

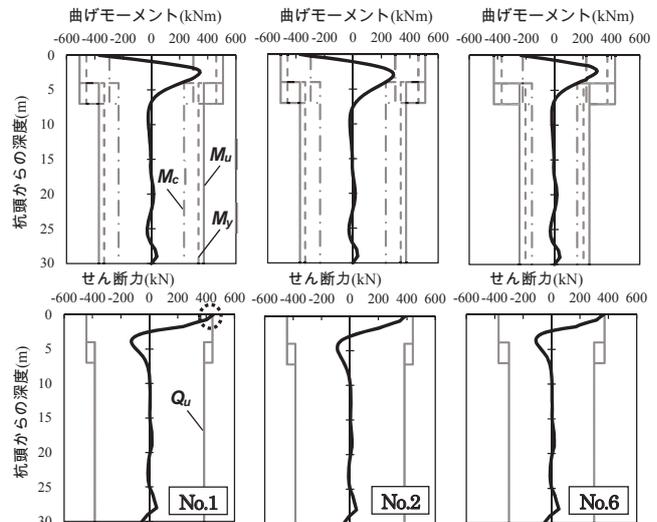
図III-15 解析結果 ($C_B=0.36$ 時の応力)

北→南方向荷重(No.1が押し込み側)のケースのうち、図III-15に $C_B=0.36$ のステップのNo.1,2,6杭のせん断力・曲げモーメントの分布を示すが、このステップで最も外端に位置して地盤反力・軸力ともに大きいNo.1が最初にせん断耐力(Q_u)に達する。破

壊した杭の再配分後の荷重でNo.2が Q_u に達するが、他の杭は最終ステップ $C_B=0.41$ でも破壊状態には至らない。その状態から西→東方向(すべて引抜き側)の荷重を行うと $C_B=0.27$ において地中部で降伏曲げモーメント(M_y)に達した。

以上、杭体や杭頭接合部の負担軸力に依存した非線形性や水平地盤反力の群杭効果を適切に考慮した解析により、実際の被害と対応する解析結果が得られた。

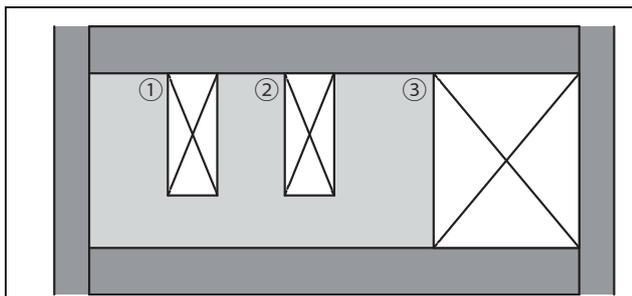
図Ⅳ-1 庁舎で非耐力壁が被災した事例

$\Sigma l_0 / l = 0.50$, $\Sigma A_0 / A = 0.43$ ②と③の間でひび割れ幅
1.9mm (損傷度Ⅲ)

例を示す。いずれの事例も開口間に配置されている方立て壁に顕著なひび割れが発生していることが特徴である。そこで、今回収集した全ての開口率のデータを図Ⅳ-3 に示す。実線で台形状に囲まれている範囲(開口長さ比約 0.3-0.9, 開口面積比約 0.3-0.6)は、特に顕著なひび割れ損傷が目立った範囲である。

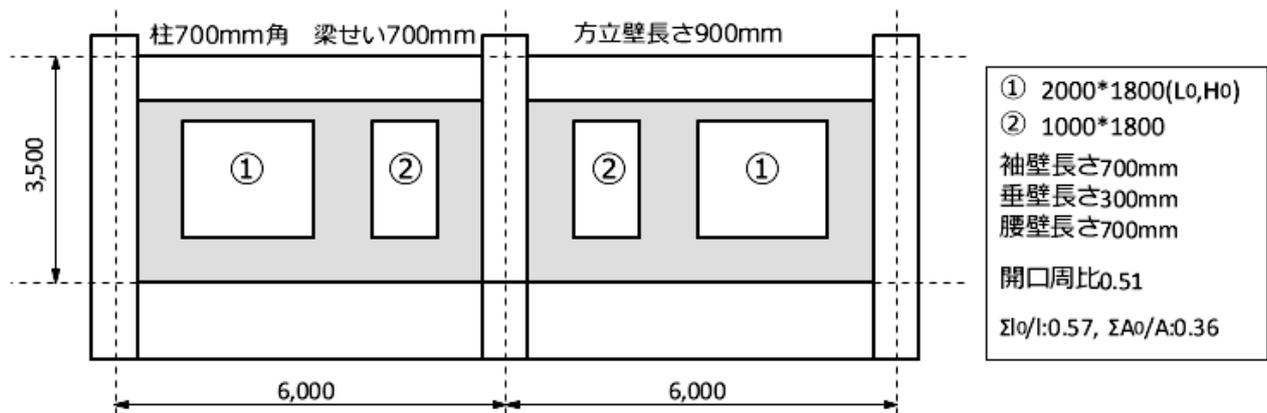
図IV-4 庁舎の標準モデル架構

前章までの検討に基づき、庁舎の標準モデル架構の提案を行う。条件としては以下の通りである。

1. 開口率指標である開口長さ比が0.3-0.9, 開口面積比が0.3-0.6の範囲にあること
2. 庁舎の標準的な構造階高として3.0mを超えること

3.壁を除いた架構のベースシア係数が0.3程度で、層せん断力係数0.2で層間変形角が1/200程度となるような部材断面を有すること
4.普通強度材料を用いること

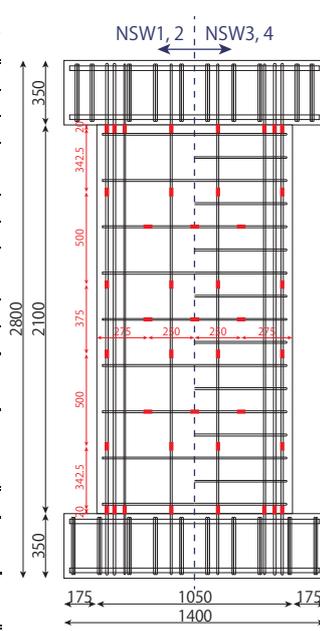
図IV-5 試験体 (unit:mm)

鉄筋歪は開口補強筋及び壁筋に貼付した歪ゲージ(図IV-5)により測定した。ひび割れ幅の計測は各サイクルのピーク変形時及び除荷時に行い、除荷時に目視で確認できたひび割れやコンクリートの剥落をOHPシートに転写することで記録した。

上下スタブ主筋: 8-D25
 上下スタブあばら筋: 4-D10@140 ~ 200
 ■: ひずみゲージ貼付位置

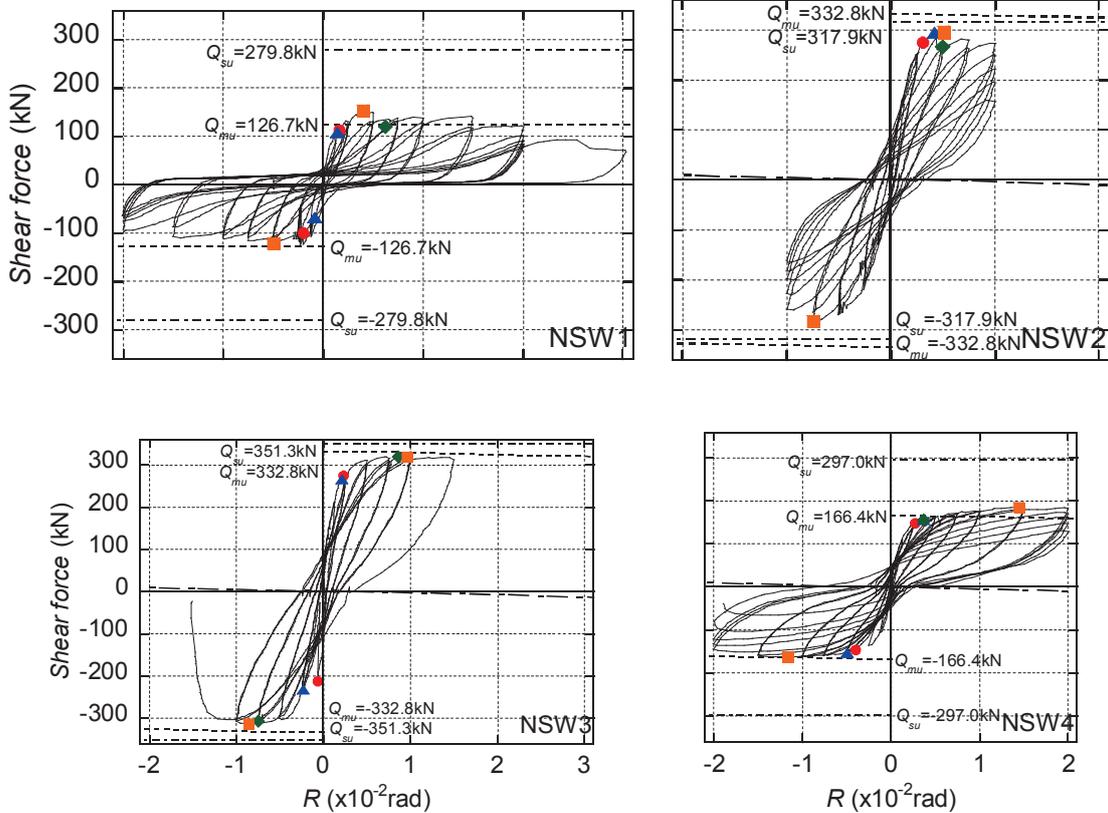
図IV-7 せん断力-一部材角関係

各試験体のせん断力一部材角関係を図IV-7に示す。図IV-7中に、●、▲、◆点でそれぞれ開口補強筋、壁縦筋及び壁横筋の降伏点を、■点で最大耐力点をそれぞれ示す。また、構造関係技術基準に基づき算定した曲げ耐力 Q_{mu} 、せん断耐力 Q_{su} (mean式)を図中に破線及び一点鎖線でそれぞれ併せて示す。NSW2はせん断破壊、他の3体は曲げ破壊する設計である。いずれの試験体も $R=1/400rad$ 又は $1/200rad$ サイクルで開口補強筋及び壁縦筋が降伏しており、曲げ降伏が先行したとみられる。しかし、曲げ降伏後の変形性能に関しては、せん断余裕度(せん断耐力/曲げ耐力)に応じて、試験体ごとに大きな差異が見られた。

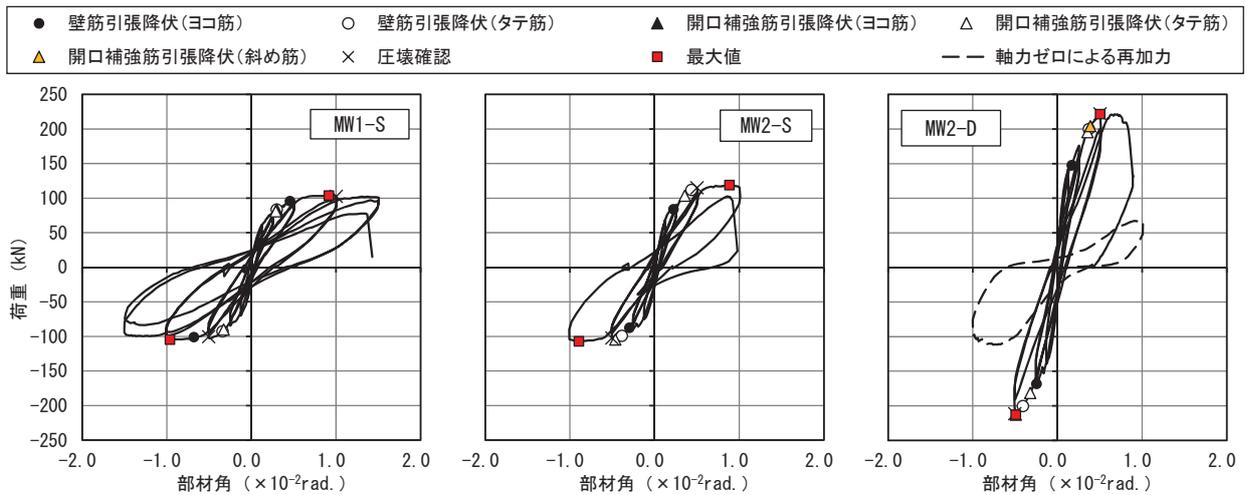
図IV-10 荷重変形関係

荷重変形関係を図IV-10に、最終破壊状況を図IV-11に示す。MW1-SとMW2-Sは曲げ圧縮破壊、MW2-Dはせん断破壊となった。ピーク時と除荷時の最大ひび割れ幅の推移を図IV-12に示す。曲げ圧縮破壊したMW1-SおよびMW2-Sでは曲げひび割れが大きく拡幅する傾向があり、最大耐力経験後の除荷時にはピーク時の半分程度までひび割れが閉じた。一方でせん断破壊したMW2-Dでは最大耐力経験後の除荷時にひび割れはほとんど閉じず、他の2体と比較してひび割れが閉じづらい傾向があった。

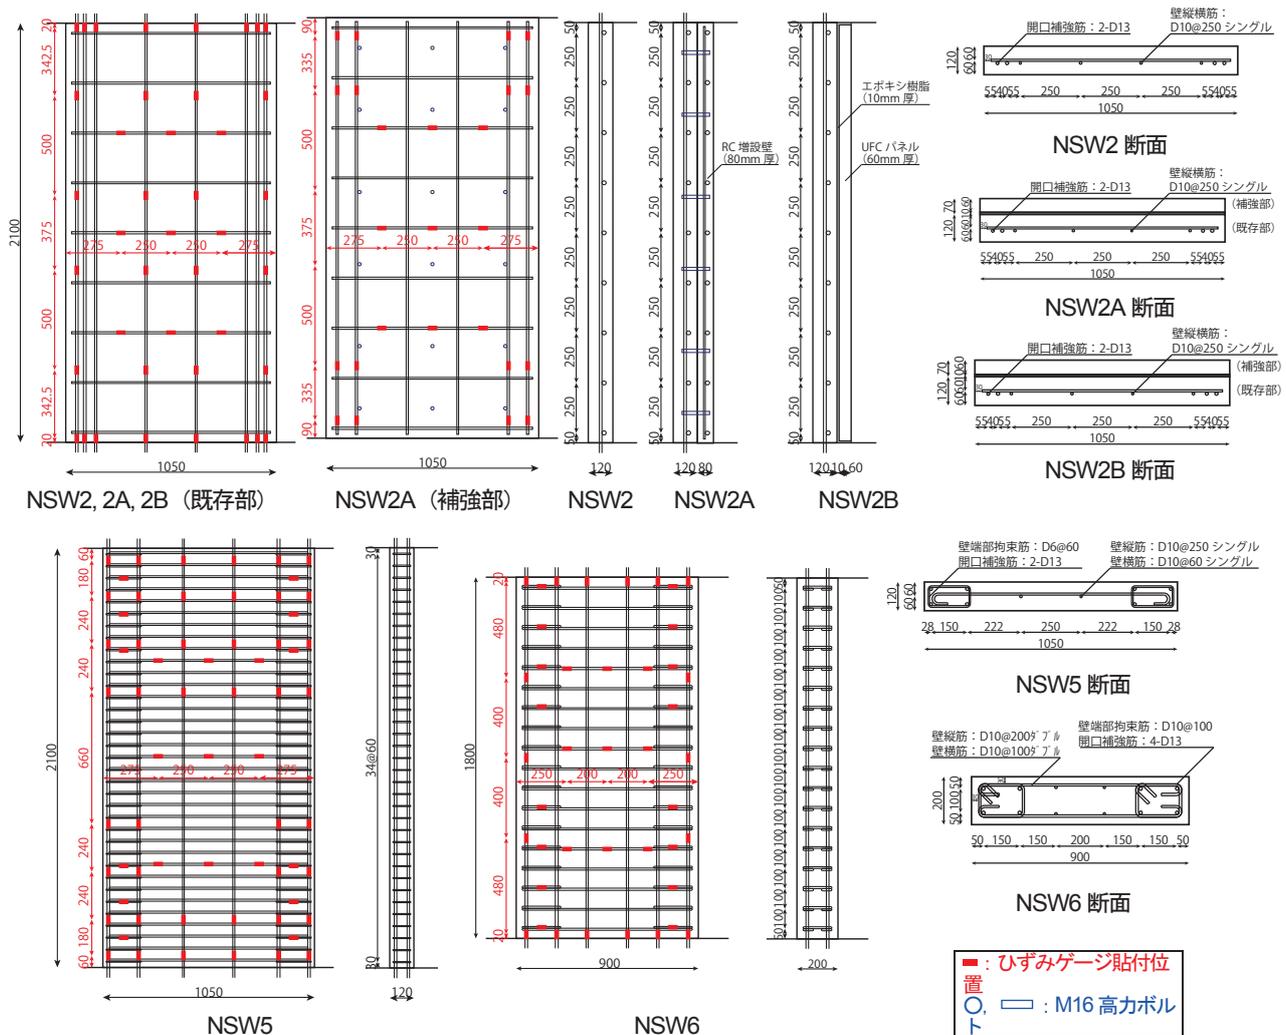
図IV-13 試験体図(単位:mm)

本実験の試験体は、既存建築物の方立壁を対象に耐震補強を施した2体及び新築建築物の方立壁を想定して端部に拘束領域を設け補強した2体の計4体で、いずれも方立壁の損傷低減及び構造性能の改善が目的である。被災した方立壁を想定した比較用試験体のNSW2を含め、試験体概要及び試験体図を図IV-13に示す。

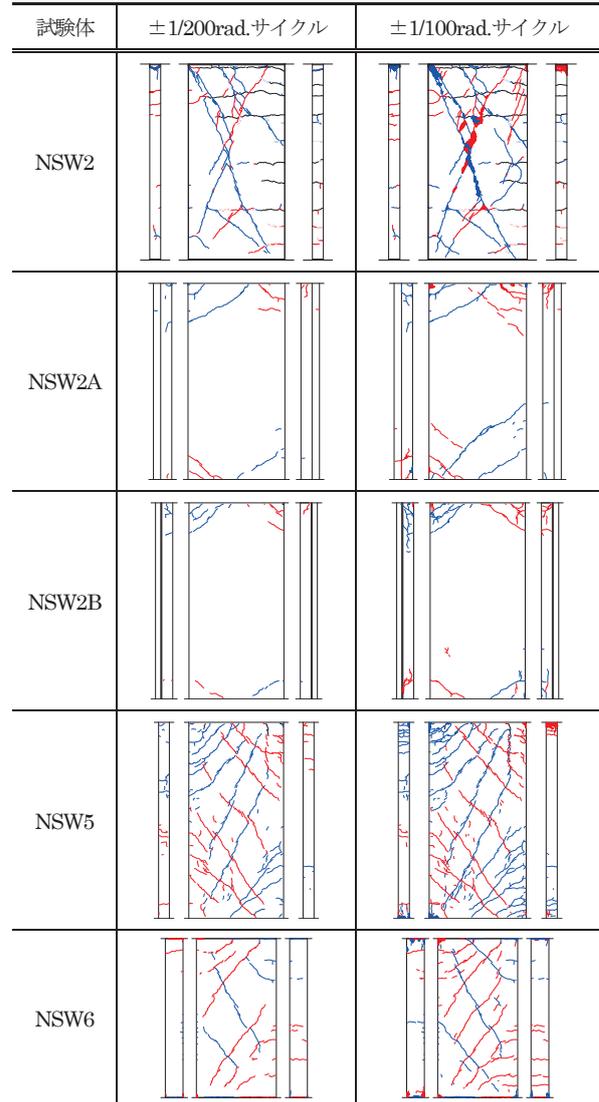
図IV-15 残留ひび割れ

各試験体の $R=1/200\text{rad}$ 及び $1/100\text{rad}$ サイクル終了時における残留ひび割れの分布状況を図IV-15 に示す。図中、青線及び赤線で正

載荷時及び負載荷時に発生したひび割れを、黒線は載荷装置の不具合により発生したひび割れをそれぞれ示す。NSW2 では $R=1/100\text{rad}$ サイクルで対角せん断ひび割れ面周辺のコンクリート破壊が顕著となったのに対して、RC 増設壁及び UFC パネル補強した NSW2A 及び NSW2B では、壁板端部に曲げ及び曲げせん断ひび割れが見られたのみで、壁板中央部のひび割れはほぼ皆無であった。また、NSW6 では NSW5 と同様に対角せん断ひび割れの発生が確認されたが、本数は少なかった。

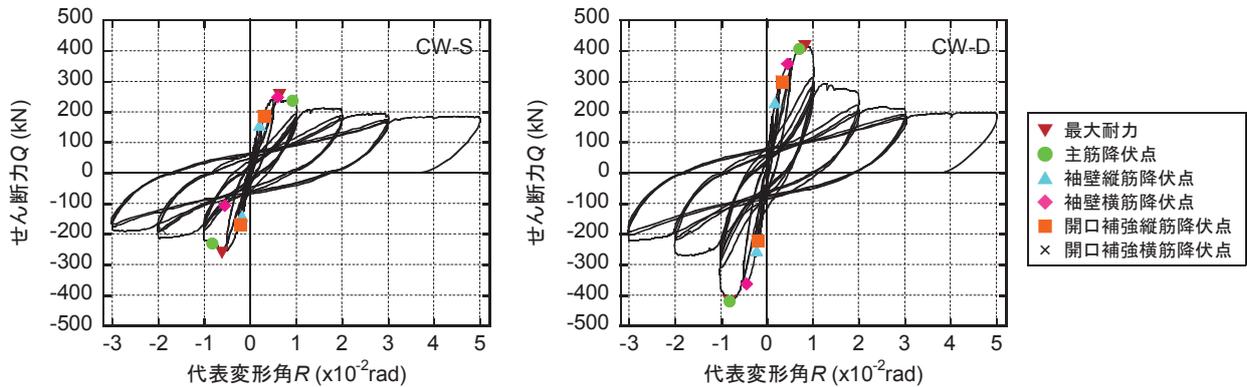
図IV-16 荷重変形関係

荷重-代表変形角関係を図IV-16に示す。図中に、●, ▲, ▼, ◆点でそれぞれ、主筋、壁縦筋、壁横筋および開口縦補強筋の降伏点を、◆点で最大耐力点を示す。横軸の破線は技術基準解説書の袖壁付き柱の曲げ終局強度の略算式 (Q_{mu}) と柱の曲げ終局強度の略算式 (Q_{mu}) による計算値を示す。最終破壊状況を図IV-17に示す。

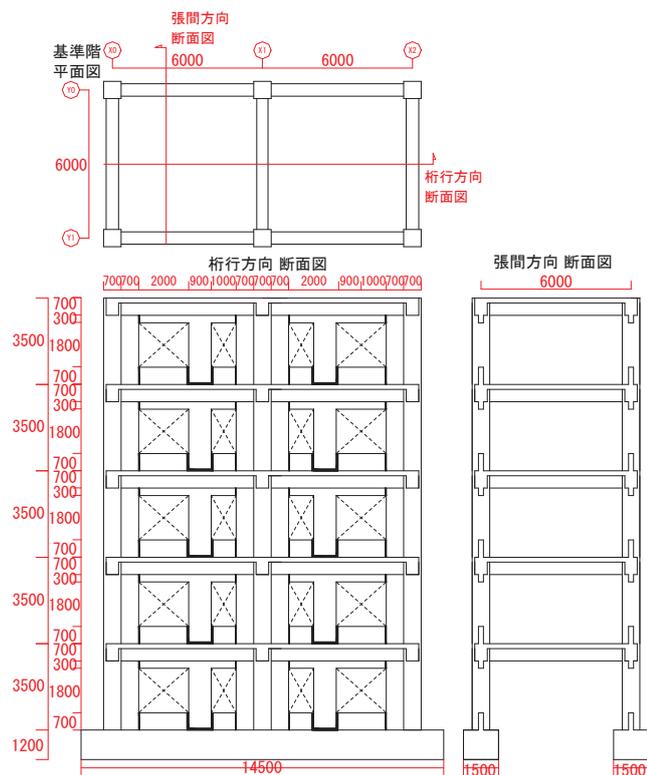
図IV-18 基準階平面図および断面図

柱梁については壁を無視したフレームにおいて①1次設計用外力($C\sigma=0.20$)に対して層間変形角 $1/200(\text{rad})$ 以下、②終局時の標準層せん断力係数が0.30を有するように断面および配筋を検討した。柱断面は $700 \times 700 \text{ mm}$ 、梁断面は $500 \times 700 \text{ mm}$ 、柱主筋は16-D25、はり主筋は8-D25(2~4F)、6-D25(5, RF)である。柱帯筋については4-D13@100(1, 2F)、2-D13@100(3~5F)である。はり筋筋については2-D13@100である。柱主筋については1階のみSD345を用いて、2階より上はSD390としている。D13以下の鉄筋についてはSD295Aとしている。

袖壁つき柱は片側および両側袖壁つき柱で同じ端部の配筋詳細としている。袖壁の張出し長さは700mmとし、壁厚は200mmである。壁の張出し長さは袖壁端部および袖壁付き柱に降伏ヒンジを仮定した場合の剛節架構の終局時の標準層せん断力係数 C_0 が0.45以上となる設定している。

壁端部補強筋は6-D16とし、閉鎖型鉄筋により拘束している。壁縦筋はD10@200ダブルとし、直交方向には幅止め筋(D10)を設け拘束している。壁横筋(D10)は壁端部で180°フックにより定着し、柱断面内では直線定着としている。壁横筋の間隔は縦筋の座屈を抑制するため1階では100mmピッチ、その他の階では200mmピッチとしている。1階袖壁付き柱については平面保持仮定に基づく曲げ終局強度、分割累加式に基づくせん断終局強度を計算し、終局時にせん断破壊しないことを確認している。

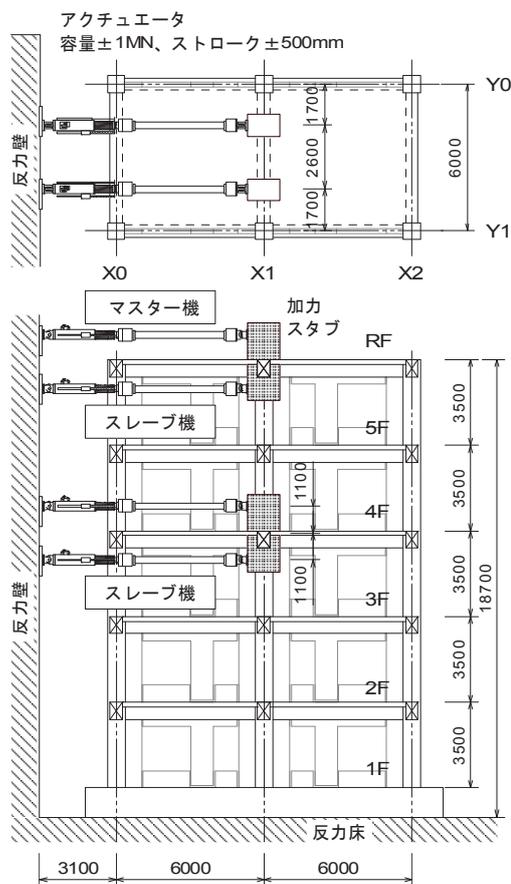
図IV-19 加力概要

アクチュエータ仕様は定格容量 $\pm 1\text{MN}$ 、ストローク $\pm 500\text{mm}$ であるため、最大8MNまでの加力が可能である。予備解析による試験体最大強度より、試験体の強度上昇があっても最終破壊まで加力可能と判断した。

屋上階の床面に設置した2台のアクチュエータは、マスター機として試験体変形をフィードバック信号とする変形制御、その下に配置するアクチュエータ(スレーブ機)はマスター機のロードセル出力に常に連動するような制御(荷重による連動制御)を行った。スレーブ機は、実験担当者が指定する設定条件に従って、ほぼリアルタイムでマスター機に追随する。

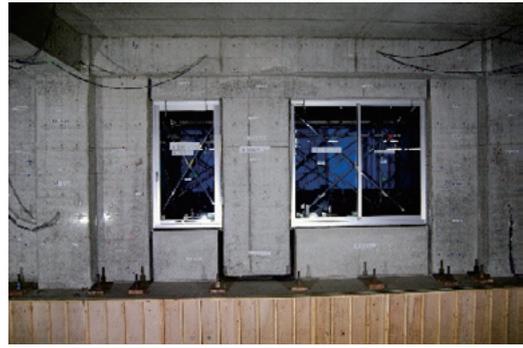
写真IV-1 窓サッシ取付状況 (X0-X1間)

地震時における窓サッシの損傷を調べるために、1階Y1構面の開口部を利用して、2タイプの窓サッシを取り付けて損傷度合いの違いを検証した。窓サッシ(写真IV-1)は、大きな開口面には引違タイプ、小さい開口面には縦滑りタイプとした。

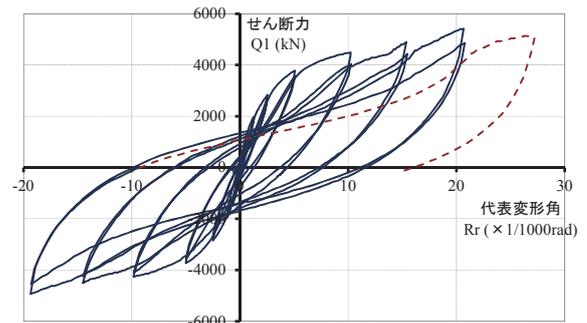
図IV-20 荷重変形角関係 (1階せん断力-代表変形角)

1階のせん断力 $Q1$ (kN)ー代表変形角 Rr (R階の変形/R階高さ)(rad)関係を図IV-20に示す。水平変形は、Y1構面の南北2カ所に取り付けた変位計の平均値とし、スタブと反力床の滑り量を補正した。なお、 $Rr=1/37$ radのサイクルは外力分布を変更したため、履歴を破線で示すこととした。

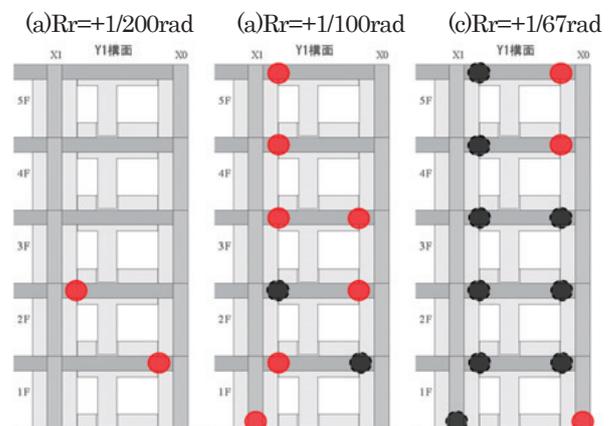
図IV-21 ヒンジ形成状況

ヒンジの形成(図IV-21)は、代表変形角 $Rr=1/200$ radのサイクルで下層階中柱側の梁から形成されはじめ、1階中柱の柱脚、そして $Rr=1/67$ radサイクルで1階外柱の柱脚および上層階の外柱側梁の順に形成された。

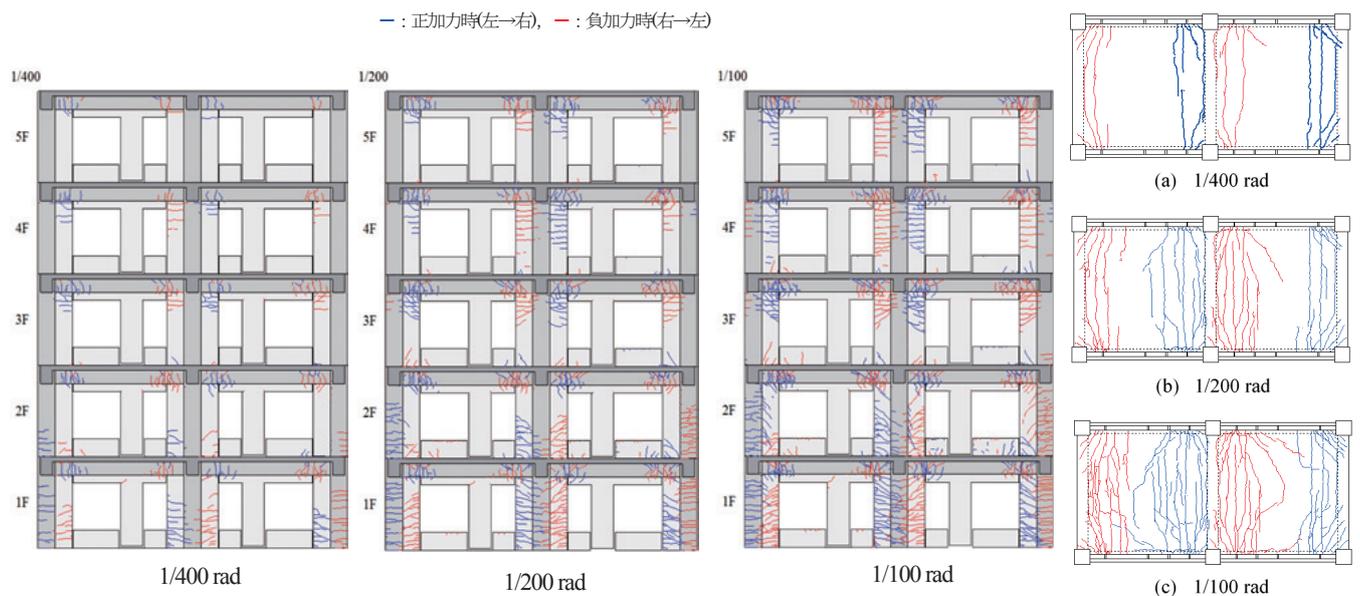
図IV-22 架構およびスラブひび割れ発生状況

- $R_r=1/800$ rad : 袖壁スリット位置および袖壁範囲内から直交梁に向かって斜めにひび割れが発生した。
- $R_r=1/400$ rad : スリット位置からの斜めひび割れが直交梁に沿って対面と繋がっている。スリット位置からスラブ全幅に渡り直線的なひび割れが発生している。
- $R_r=1/200$ rad : 梁外端側のひび割れは $lx/4$ の範囲でスラブ全幅に発生している。梁内端側は $lx/4$ を超えスラブ中央域に広がっている。
- $R_r=1/100$ rad : 梁外端側、内端側いずれも発生範囲が広がりひび割れ発生本数も増大している。
- $R_r=1/50$ rad : $1/100$ rad 時がひび割れ発生ピークと見られ、 $1/67 \sim 1/50$ rad でのひび割れの進展は僅かであった。

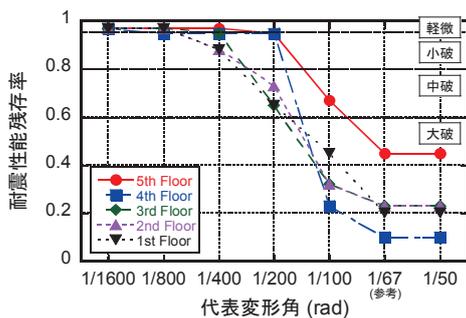
図IV-26 各階の耐震性能残存率の推移

各階の耐震性能残存率の推移を図IV-26に、各階の被災度を表IV-6にそれぞれ示す。 $R=1/67rad$ サイクルにおける1階の耐震性能残

存率や被災度については、他サイクルとはひび割れ幅の測定者が異なることや、データが欠損したX0通りの片側袖壁付柱の損傷度を前後関係や梁の損傷度を勘案してIVと仮定しており、参考値として示している。図及び表に示す通り、 $R=1/800\text{rad}$ サイクルまでは全階で「軽微」であったが、代表変形角が大きくなるに従い、下層階から順を追って被災度が大きくなり、 $R=1/400\text{rad}$ サイクルでは「小破」、 $R=1/200\text{rad}$ サイクルでは「中破」、 $R=1/100\text{rad}$ サイクル以降では「大破」と判定され、 $R=1/67\text{rad}$ サイクル以降は全階が「大破」となった。本試験体は1階柱脚と梁端にヒンジが形成される全体崩壊形であり、試験体全体にわたる梁ヒンジの形成によって上層階でも大きな被災度となった。

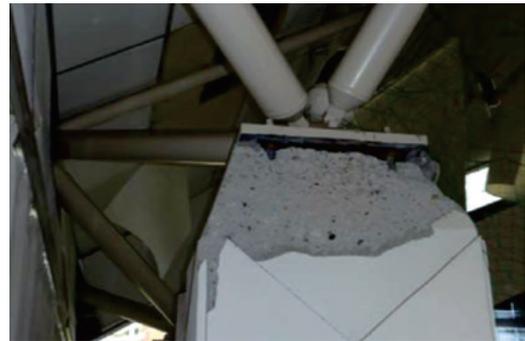
写真IV-2 体育館定着部の地震被害

Aシリーズの実験では、地震による被害原因や定着部の破壊性状を明らかにすることを目的として、表IV-10に示すように、はしあき距離、補強筋の深さ、ベースモルタルの厚さ、等をパラメーターとした実験を行っている。

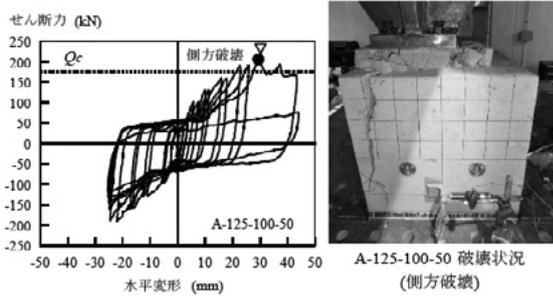
図IV-28 実験結果の一例 (A-125-100-50)

Aシリーズの実験から得られた実験結果の一例を図IV-28に示す。実験より、実際の地震被害で見られたコンクリートの側方破壊は、日本建築学会各種合成構造設計指針・同解説²⁾の評価式により算定したはしあき側2本のアンカーボルトに対するコーン破壊耐力を、破壊時までアンカーボルトは4本均等に応力を分担するものとして、はしあき側2本のアンカーボルトに対する耐力の2倍の値によって評価することで、ベースモルタル厚さが50mmの場合のコンクリート側方破壊耐力が、概ね評価できた。また、補強筋深さやベースモルタル厚さの影響等も明らかになった。

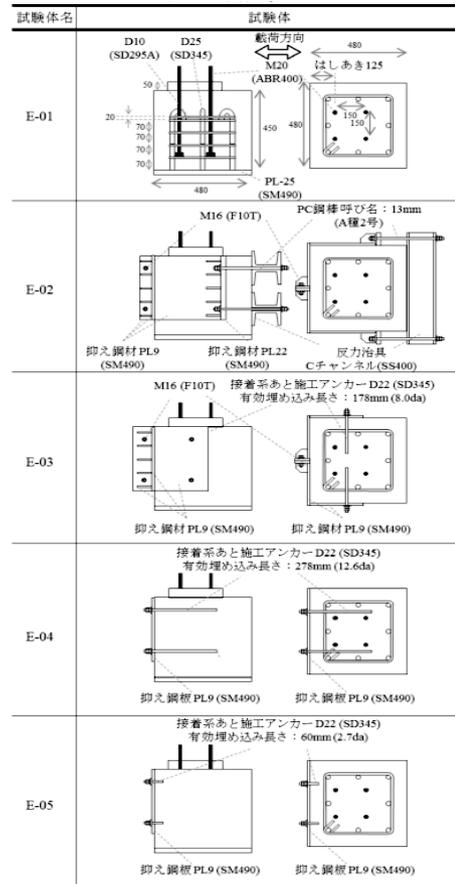
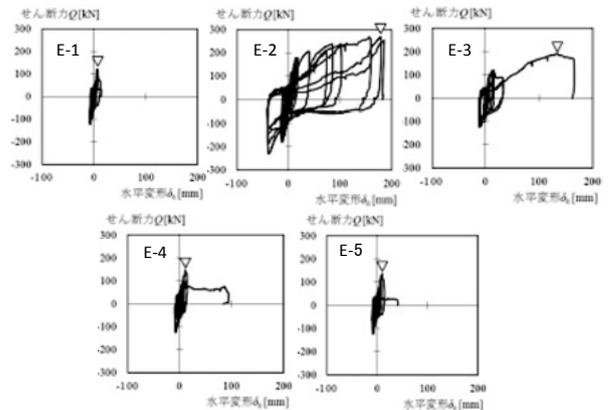
図IV-29 Eシリーズの実験結果

表IV-11は、Eシリーズの実験³⁾として実施した試験体一覧を示している。Eシリーズの実験は、既存の体育館の定着部でコンクリートの側方破壊が生じる可能性がある場合の補強方法について検討したものである。ここでは、コンクリートの側方破壊を防ぐことを目的として、鋼板で囲って補強しており、鋼板で囲む面(3面、1面)やあと施工アンカーの止め方などが実験パラメーターとなっている。

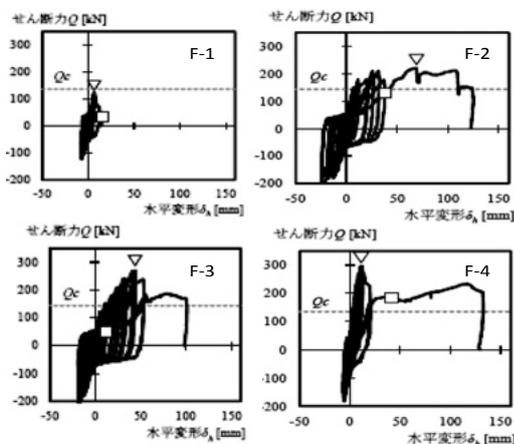
図IV-30 F シリーズの実験結果

て2段に設置した。F-03では、捨て型枠を兼用する鋼管によってベースモルタルを拘束する。試験体に使用した鋼管は角形鋼管(BCR295)であり、250mm角のベースプレートに干渉しないよう350mm角のものを用いた。これはベースプレートと鋼管の隙間からベースモルタルを打設する施工性を確保し、鋼管がベースモルタルの拘束にのみ効果を発揮させるためである。また、大変形時にも十分な拘束効果が得られるよう、鋼管の板厚は16mmと

試験体名	試験体
F-01	ベースモルタルを拘束しない。
F-02	ワイヤーマッシュ (φ1.0・10mm間隔) 直交させた状態で重ねる。
F-03	□-350×350×16 (BCR295)
F-04	超高強度繊維補強モルタル

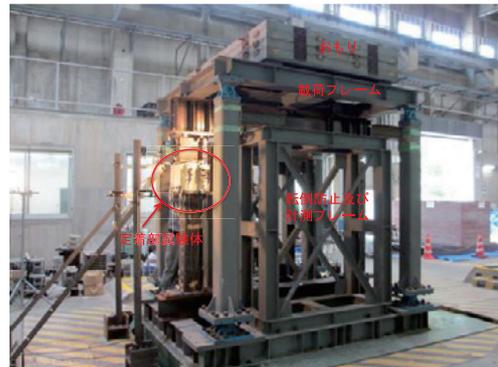
写真IV-4 振動台実験の加振装置全景

写真IV-4 に、この振動台実験の定着部を模擬した試験体を組み込んだ一層フレームと加振装置の全景を示す。定着部試験体は、図IV-27 に示した静的載荷実験で使用したものと同様の形状であり、それを写真IV-4 で示すフレーム部分に組み込んでせん断力を作用させている。試験体はNo1～No5の合計5体であり、はしあき距離が十分でアンカーボルトが破断する試験体 (No1, 2)、はしあき距離が十分でなくコンクリートが側方破壊する試験体 (No3) 及びそれを鋼板で補強した試験体 (No4, 5) である。

実際の地震被害で観察されたような定着部でのコンクリートの側方破壊の再現と静的載荷実験で検討した補強方法の検証を目的として、観測された地震動を用いて、定着部を模擬した試験体を組み込んだ一層フレームの振動台実験を行った。

図IV-31 に、コンクリートが側方破壊する No3 試験体の荷重-変形関係とコンクリートの破壊面の状況の写真を示す。コンクリートが側方破壊した耐力は、文献2) による計算値と概ね一致し、地震被害で観察されたアンカーボルトの破断やコンクリートの側方破壊・崩落といった現象を振動台実験で再現できた。また、コンクリートを鋼板で補強した試験体は、側方破壊耐力の計算値に達した後も、コンクリートにひび割れがほとんど生じることはなく、鋼板による補強が、コンクリート崩落の防止に有効であることが確認できた。

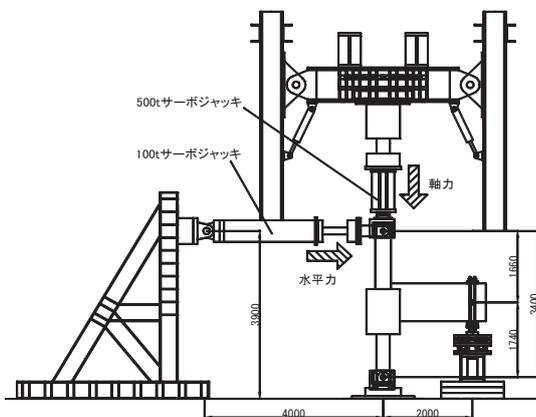
図IV-34 加力装置図(試験体 SC-01, 02)

図IV-34 に加力装置図を示す。支持方法は、基礎梁端をピンローラー支持、柱頭及び杭脚をピン支持とし、上柱加力点には、水平方向・鉛直方向の計 2 基ジャッキを取り付けた。軸力及び水平力は柱頭から導入し、柱頭位置の変位における層間変形角にて制御を行い、正負交番繰り返し载荷とした。

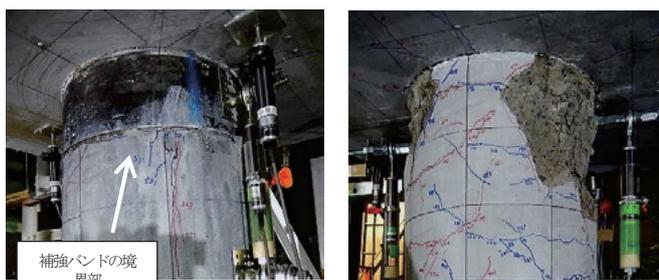
写真IV-5 試験体 PHC, RC 杭頭部写真

写真IV-5 に最終時における試験体 PHC,RC の杭頭部写真を示す。試験体 PHC では、R=3% 時において PHC 杭の補強バンド(継手部の補強のために用いられている)の境界部において目開き及び PC 鋼棒の破断が確認された。柱・基礎梁・パイルキャップのひび割れは試験体 RC と比べ少なくまた、ひび割れ幅は小さい結果

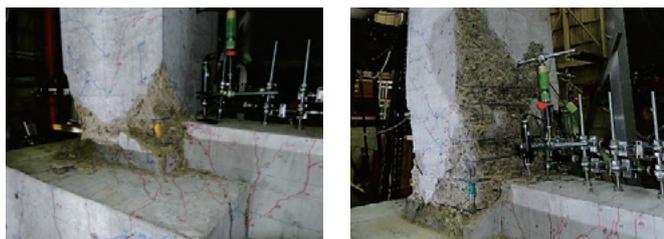
写真IV-6 試験体 SC-01, 02 柱脚部写真

写真IV-6に試験体 SC-01,02の柱脚部写真を図IV-37に最終時におけるパイルキャップ部のひび割れ図を示す。試験体 SC-01は、柱主筋が降伏したR=2%時において柱脚部に圧壊が生じた。R=3%時において、パイルキャップ内に配筋された袴筋・ベース筋・帯筋が降伏し、パイルキャップ部のせん断ひび割れ幅が増加した。試験体 SC-01 柱脚部圧壊後パイルキャップせん断破壊と判断した。試験体 SC-02 では、R=2%時に柱脚部に圧壊が発生し、R=3%時においてはパイルキャップのひび割れ幅は増加せず柱の圧壊が進行する結果となった。以上のことから、柱脚部の圧壊と判断した。

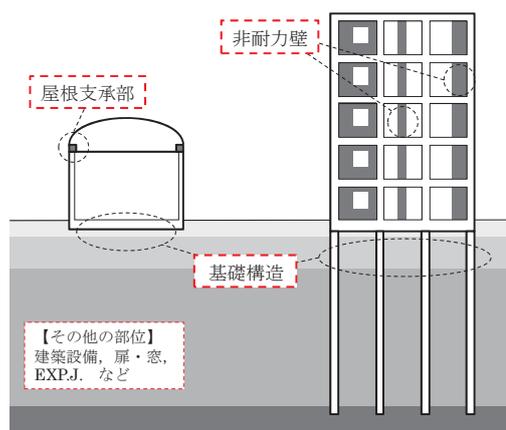
図V-1 本検討で設計対象となる建物部位

図V-1に今回の一連の報告で設計対象となる建物部位と設計モデルの概要を示す。今回の試設計では、検証部位として屋根支承部、非耐力壁、杭基礎に着目し、これらの損傷状態を部材レベルで評価できるフレームモデルを用いて荷重増分解析により部材断

面等を設計する。さらに、設計モデルに対する地震応答解析により検証部位の損傷状態を確認することにより、新築建築物が継続使用性を確保していることを検証する。

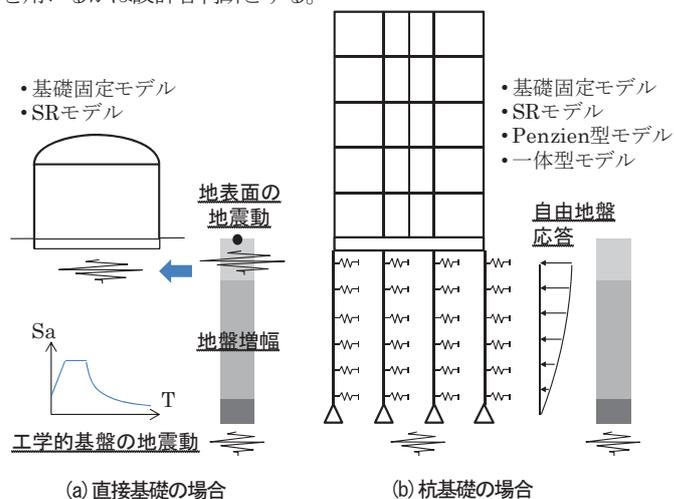
図V-2 設計用地震外力と検証用解析モデルの概要

図V-2に評価用地震外力と検証用解析モデルの概要を示す。評価用地震外力は限界耐力計算法で用いられる極めて稀に発生する地震動とし、工学的基盤の加速度応答スペクトルとして与える。大地震後の継続使用性は、表層地盤の地震動増幅特性を考慮して算出した地表面もしくは基礎底の地震動を用いて基礎固定条件で実施した地震応答解析により検証する。地盤-構造物間の相互作用効果が無視できない場合には、直接基礎の場合はSRモデル(図V-2(a))、杭基礎の場合は地盤変位を考慮できるPenzienモデル(図V-2(b))などの相互作用モデルを用いる。本検討では時間領域の地震応答解析を実施するために地震動の時刻歴波形を用意する必要があるため、次に示す方法のいずれかを用いて表層地盤の地震動増幅を評価して、地震動の時刻歴波形を作成する。いずれの方法を用いるかは設計者判断とする。

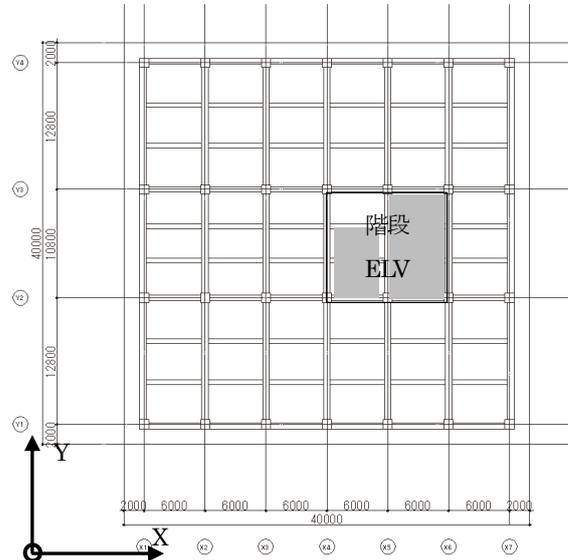
図 V-3 基準階伏図

以下に基準階伏図(図 V-3)を示す。階段やエレベータ室には耐震壁の配置はない。

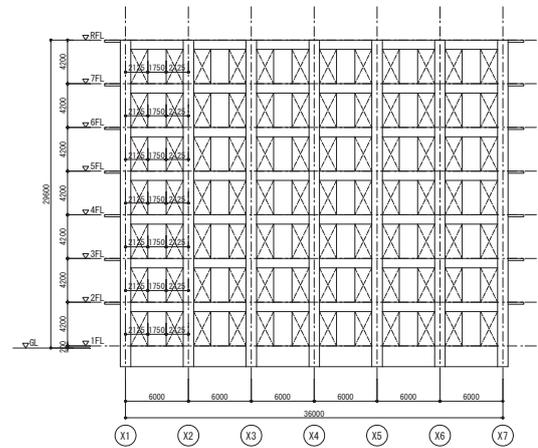
図V-7 Bモデル 方立壁構面軸組図

ラーメンモデルに付加するモデルBの方立壁(図V-7)は、各階Y1, Y4通りとし各通り6箇所とする。またモデルCの袖壁については、各階X1, X7通りの2構面とする。また、図V-8に袖壁配置をX1, X2, X6, X7通りの4構面とした場合を示す。このようにRC壁を外壁周りに配置し、室内空間には極力RC壁を設けず、開放的な執務空間となるよう計画がとられている。

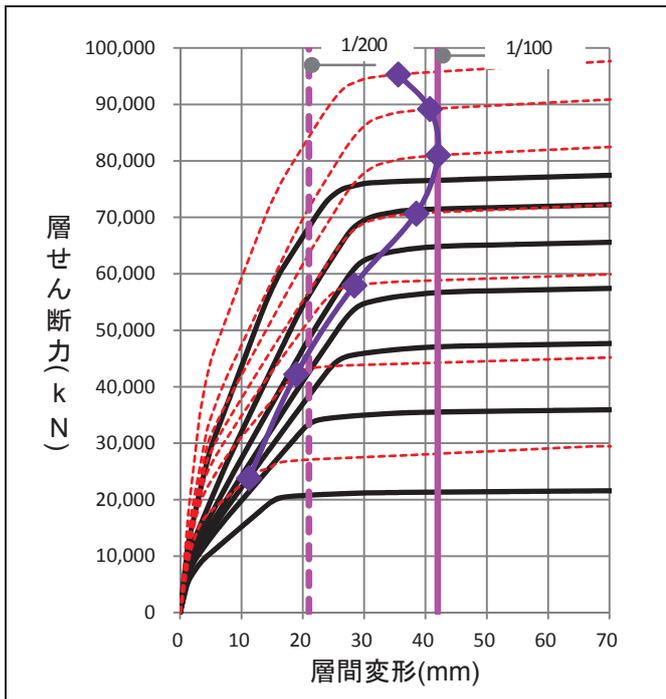
図 V-9 A-1.50 モデル(基準)と B-1.50 モデル(方立壁) Q-δ 関係

— A-1.50 モデル(基準) - - - B-1.50 モデル(方立壁)
 ◆ 最大応答値 ((B-1.50 モデル)

このことは、袖壁付き柱の許容できる損傷限界状態が方立て壁と異なる点にあるものの、壁部材を適切に有効利用することによって地震後の継続使用性に役立てることは可能である。

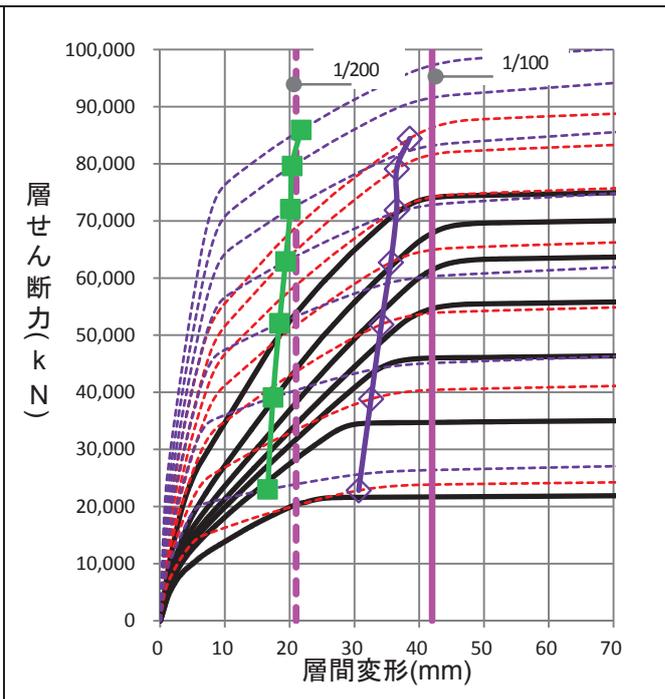
図 V-10 A-1.50 モデル(基準)と C-1.50 モデル(袖壁) Q-δ 関係

— A-1.50 モデル(基準) - - - C-1.50 モデル(袖壁2 構面)
 - - - C-1.50 モデル(袖壁4 構面)
 ◆ 最大応答値(C-1.50 モデル(袖壁2 構面・4 構面)

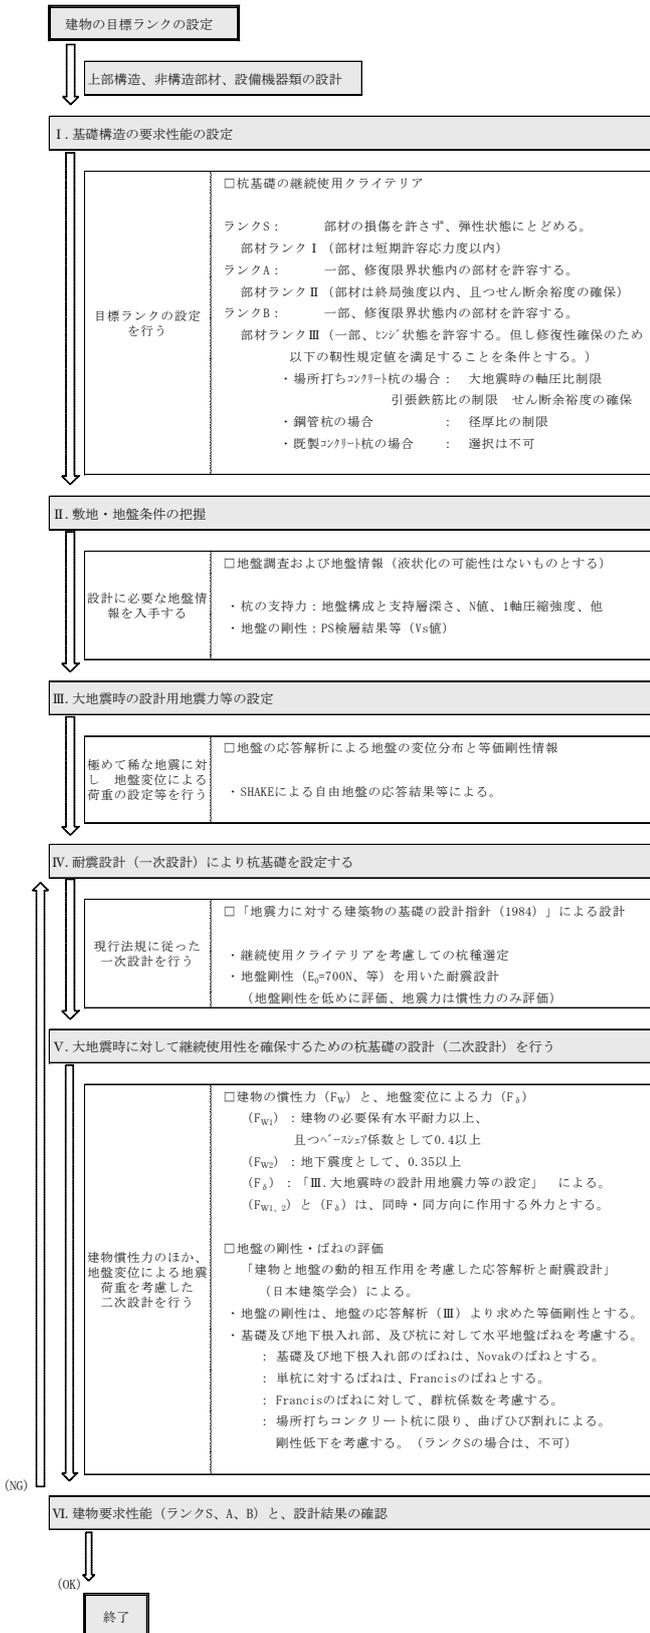
図 V-20 継続使用性を考慮した杭基礎の耐震設計フロー

継続使用性を考慮した杭基礎の耐震設計フローを図 V-20 に示す。
