第6章 鉄筋コンクリート造建築物

6.1 被害調査概要

6.2 調査結果

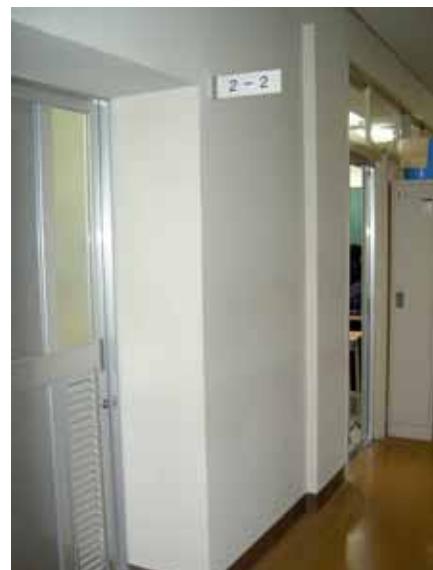
管理及び普通教室棟：耐震補強工事が完了した建築物の北半分では（写真6.13、14）、東構面：鉄骨プレース補強、中構面および階段室周辺：RC造耐震壁増設、西構面：壁柱増設）、被害は殆ど見られない。一方、補強工事を行っていない南半分では西構面の壁柱（腰壁等の影響で短柱化）の多くの箇所にせん断ひびわれが発生しており、その内の2~3ヶ所では大きくせん断破壊している。また、階段室周りや張間方向の耐力壁にもせん断ひびわれ（ひびわれ幅2mmを超えるものもあり）が発生し、腰壁などにもひびわれの発生が見られる（写真6.15、16）。東構面の柱では、腰壁が柱部材よりも外側に張り出して取り付いている影響か、損傷は殆ど起きておらず、ラーメン架構である中構面にもひびわれの発生は見られない。本棟の他、いずれの建築物においても、窓ガラスの破損は起きていなかった（耐震補強部分は耐震サッシ）。

写真 6.14 耐震補強(RC造壁増設)

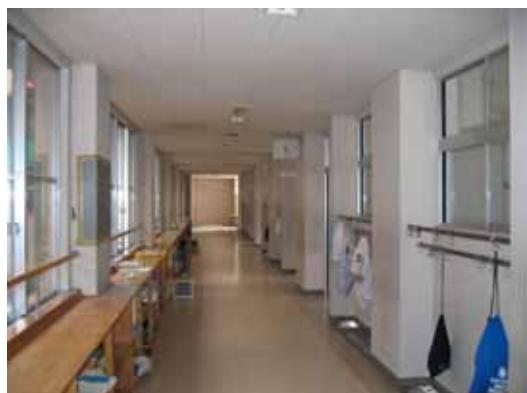
本建築物は平成4年竣工の4階建て建築物である。関係者の話では地盤はきわめて良好とのことである。平面（平面図は6.3参照）は矩形で中央部分は吹き抜けとなっており、その周りに廊下が配され、更にその外側に教室がある。吹き抜けに面する柱A（3階：600*450mm、主筋6-D25（SD35）、せん断補強筋D13@100（SD30A）、クリアスパン1800mm（実測値））および教室と廊下側の間の柱（3階：700*700mm、主筋8-D25（SD35）、せん断補強筋D13@100（SD30A）、クリアスパン1250mm（実測値））に腰壁が取り付き短柱Bとなっている（写真6.20）。3階ではこれらの短柱全てにせん断ひびわれが発生しており、その一部はせん断破壊（損傷度）に至っている（写真6.21、22）。なお、これらの柱と腰壁の間には構造スリットは設けられていない。一方、3階でせん断破壊した柱の直下の2階柱の断面形状、クリアスパンは同様であるが、柱Aの中には主筋量が増加（8-D25）しているものもあった。また柱Bは腰壁との間に亀裂が確認され長柱化した傾向が確認され、いずれも損傷度は程度であった。ちなみにコンクリートの設計基準強度は 21 N/mm^2 である。以上の調査結果を踏まえ柱の損傷度調査を行った結果（6.3.3）参照）、建築物3層の被災度は中破に近い小破であった。また体育館は2棟あり、一方は天井材が損傷しているが、落下するまでには至っていなかった。

写真6.20 腰壁による柱の短柱化

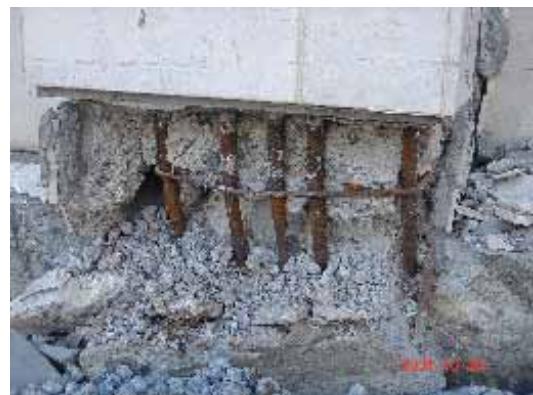
本建築物は一部 4 階建て RC 造である。長辺方向の柱（写真 6.25）の 1 階柱脚部のヒンジゾーン（写真 6.26）の主筋が座屈するなど激しく損傷した。

写真 6.26 柱脚ヒンジゾーンの主筋座屈

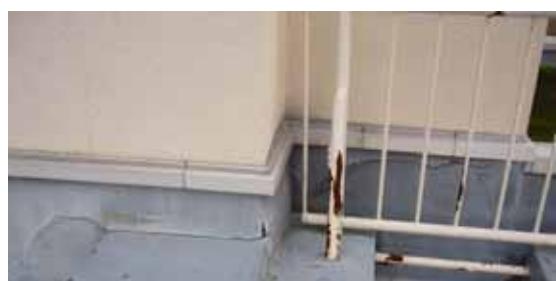
- ・病棟(6 階建て、1971 年竣工)2 階の南西角の柱の主筋が座屈(写真 6.30)している。その主筋は D22、フープは丸鋼 8 mm@130。フープの定着は 90° フックで、定着長さは 6d(d はフープ筋径)と思われる。
- ・主筋の圧接部に、鉄筋破断(1 ケ所)が見られた。この圧接部のコブは非常に小さい(写真 6.31)。
- ・病棟 2 階外壁の傾斜：検長 1,000 mmにおいて、北に 3.5 mm、西に 2 mm。
- ・病棟 2 階外壁の南西角の柱脚部で、仕上げが浮き上がっていたことから、そのすぐ内側のコンクリートが圧壊していることも考えられる(写真 6.32)。
- ・病棟 2 階南西角の病室の床で、不陸を計測した。検長 1,000 mmにおいて、座屈した柱の周辺：西が 2 mm 下がり、南に 4 mm 下がり。床中央付近：南に 6 mm 下がり。中廊下：北に 3 mm 下がり。
- ・その他、2 階の柱、壁において、ひび割れが認められ。東側側面の柱にもせん断ひび割れが生じた。

写真 6.31 2 階南西角の柱の詳
細
(中央が主筋压接部の破断箇所)

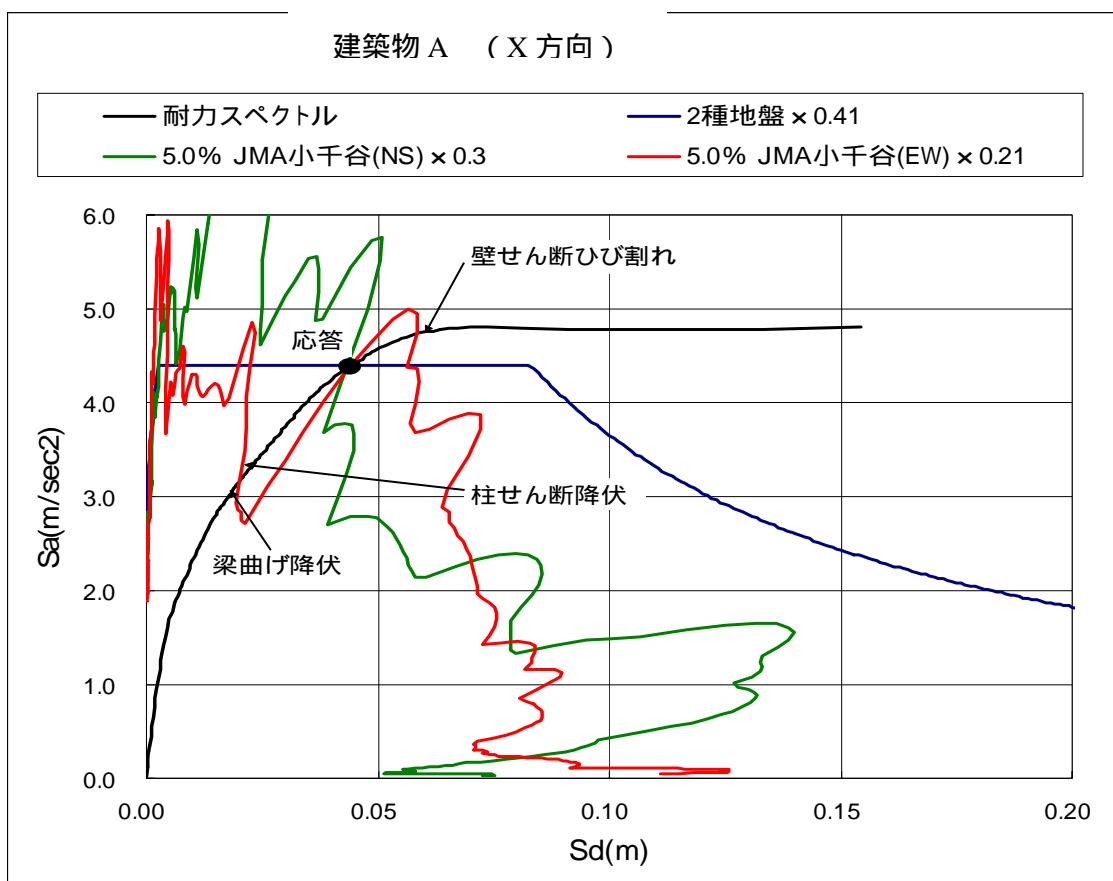
図 6.4.16 Sa-Sd 図 (X 方向 : JMA 小千谷)

以上のことから限界耐力計算に基づいて、構造物への実効入力について検討する。限界耐力計算により算出された応答点はここでは実際にせん断破壊した 1 階の柱のほとんどがせん断破壊した点である（要確認）。入力波は JMA 小千谷で行っている。図より、JMA 小千谷の NS 成分では 3 割、EW 成分では約 2 割程度が、実際の破壊に至らしめるに必要な実効入力といえる。ただし、小千谷市よりも計測震度が小さな旧越路町に建っているため、実際には地表での観測波に対して実効入力がこれ以下になったとは考えられない。一方、告示スペクトルに対しては約 4 割程度であった。
