7. 宅地地盤・基礎の調査と結果

7.1 被害の概要

7.2.1 被害調査結果

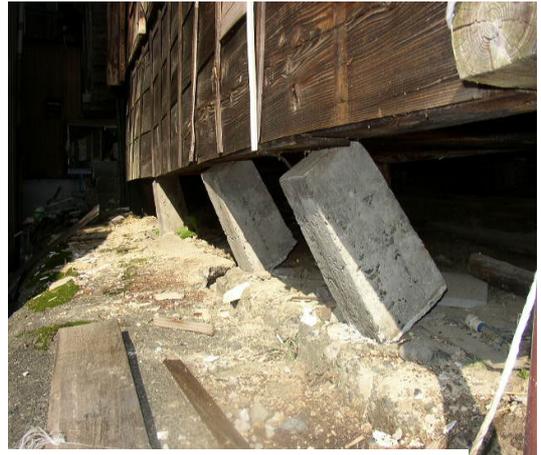
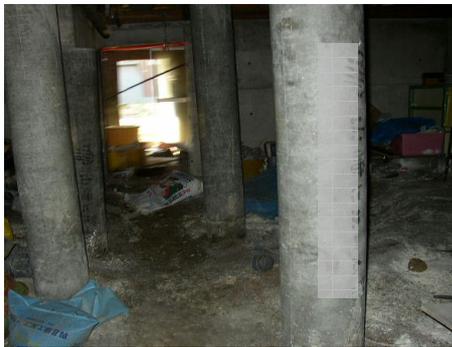
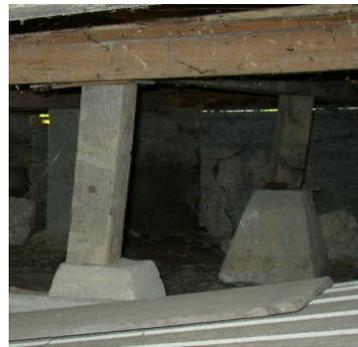
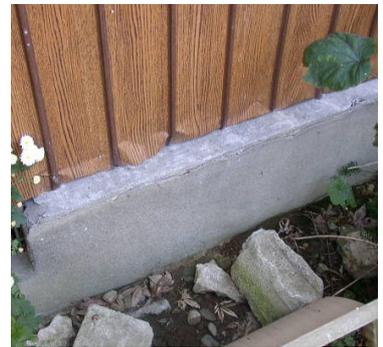
基礎に構造的な被害が生じたり、不同沈下や傾斜が発生した建築物の多くは、木造等の戸建住宅である。被災地域における戸建住宅の基礎形式としては、束立て、ろうそく基礎、ブロック基礎、無筋コンクリート基礎など、古いタイプの基礎形式も少なくない。川口町役場付近で基礎に被害が生じた住宅の多くは、このような基礎形式である(写真 7.1)。

写真 7.1 被災地における古い住宅の基礎形式

(建物外周にブロック基礎を設置し、内部に高い束など設けていることが多い)

基礎の被害は、戸建住宅などの小規模建築物の沈下・傾斜と基礎の破壊が主である。また、それらの被害の多くは、現在の一般的な鉄筋コンクリート造ではない、束基礎やブロック基礎、無筋コンクリート造である(写真7.6)。

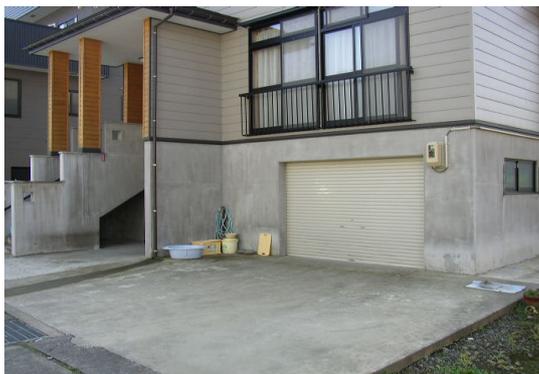
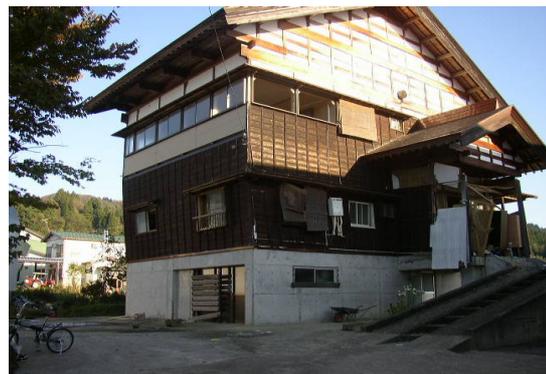
写真 7.2 被災地に多い高床式の鉄筋コンクリート造の基礎

また、最近の戸建住宅の基礎は、積雪などの関係から 1 階を駐車場や倉庫代わりとした高床式の鉄筋コンクリート造の基礎としている場合も多いようである(写真 7.2)。

古い住宅では、基礎が建物外周のみに設置し、内部に高い束や支柱を配置している場合も少なくないが、この高い束が倒れて床が大きく落ち込んでいる場合もあった。高床式の鉄筋コンクリート造の基礎を設置している住宅では、基礎の剛性が大きいため、基礎が破壊している例は、地すべりなどの地盤災害などを除くと、今回調査した範囲では認められなかった。比較的最近に建設された一体の鉄筋コンクリート造の基礎に関しては、コーナー部のコンクリートに被害が生じていた例がいくつか認められた。かぶり厚不足と見られるものや鉄筋の継手部における被害もあった。これらの被害に関しては、コンクリート中に埋め込んだアンカーボルトに作用する引抜き力や水平力(せん断力)が原因と考えられる。

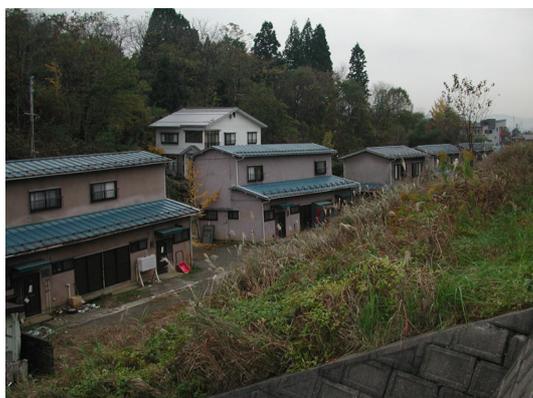
(a) 教員用官舎

長岡市西片貝町の学校の敷地に地盤被害が生じており、調査を行った。敷地南側には擁壁があり、円弧滑りと思われる滑り出しで広い範囲で地盤の沈下が生じていた。そのため、擁壁上部に位置するグラウンドの土を移動させることで荷重の低減を図る工事が行われていた。校舎には傾斜等の被害が生じていた。写真 7.10(右図)は校舎に付属する鉄筋コンクリート造の階段であり、校舎との間に水平方向 1.5m、鉛直方向 1m 程度の間隙を生じていた。それ以外にも擁壁の下方の教員用宿舎の傾斜が大きく、現在は使用していないとのことであった。また高専入り口付近の小規模の鉄筋コンクリート造建築物(警備員詰め所)で地盤変状による傾斜被害(道路方向 1/14、擁壁方向 1/12.5 程度)が生じていた(写真 7.11)。

写真 7.11 地盤の変位・移動に伴う建築物の傾斜

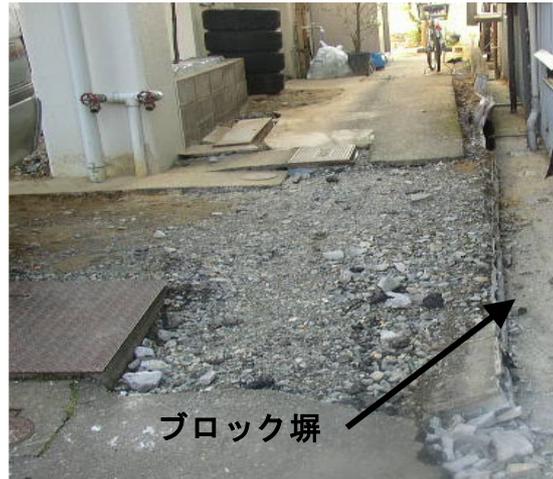
(b) 建物周辺の地盤返状

ブロック塀が大きく傾き、取り壊されている

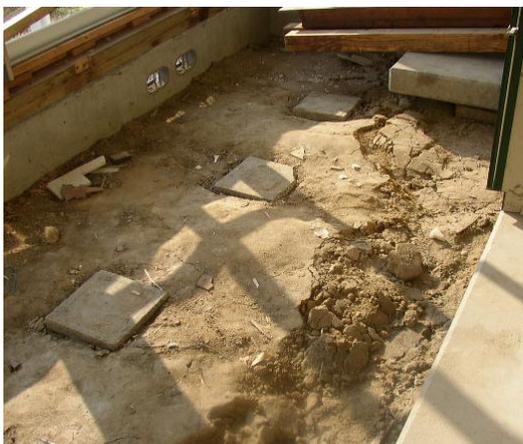
D建物（2階建て、5間×7間程度）では、1階床面の中央が地盤の隆起等によって持ち上げられひび割れたため、床の補修工事がなされていた（写真 7.12）。床面の隆起高さは、7cm から 10cm であった。居住者に聞き取り調査したところ、当該建物は建物外周に設置された杭で支持されていたため外周部は隆起の影響を受けず、建物内部のみが持ち上げられたとのことであった。1階の柱にも傾斜は見られず、基本的に上部構造の躯体はほぼ無被害と考えられる。

(c) 床下の地盤面の地割れ

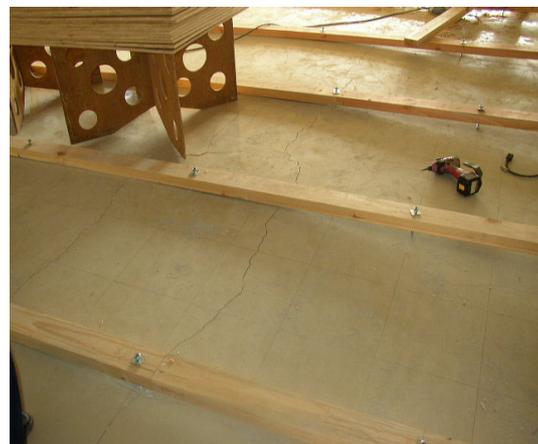
(d) 1F床面の隆起状況

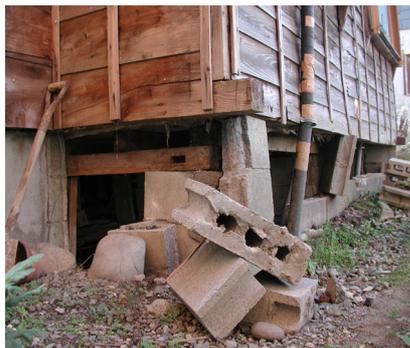
無筋コンクリート造あるいは無筋コンクリートブロックを用いた基礎の被害事例が多く見られた。昭和 39 年に建設された木造 2 階の建築物（E 邸）の基礎が大破していた（写真 7.13）。基礎外周はブロック積（地上 2・3 段）であり、内部は高さ 1m 弱の木やコンクリートの支柱（束）で支えられていた。このような基礎をろうそく基礎と称することもあるが、この種の古い木造住宅は川口町では数多く認められた。また、この住宅と道路を挟んだ向い側にも同様な木造住宅（F 邸）があったが、同様にブロック基礎が破壊して住宅が崩壊寸前の状態であった（写真 7.14）。地下は倉庫状の空間（高さ約 1.4m）となっており、内部には 10 本の支柱が設けられていた。両方の住宅とも、住宅の土台から上が最大 30cm 程度ずれたため、これらの支柱が大きく傾いており危険な状態であった。

(b) 基礎被害 (外周CB)

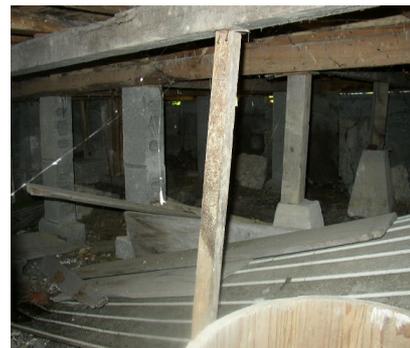
(c) 基礎被害 (内部)

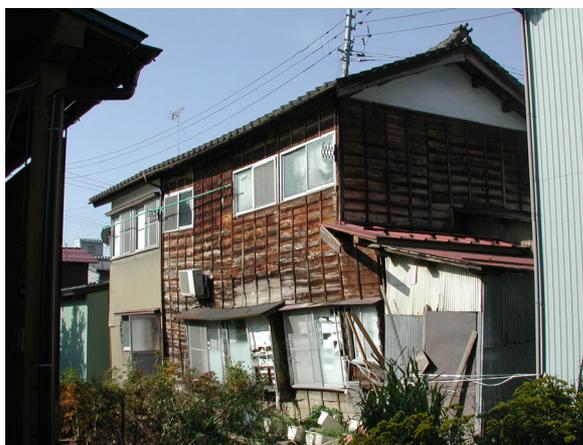
(a) 全景

写真 7.14 F 邸被害状況

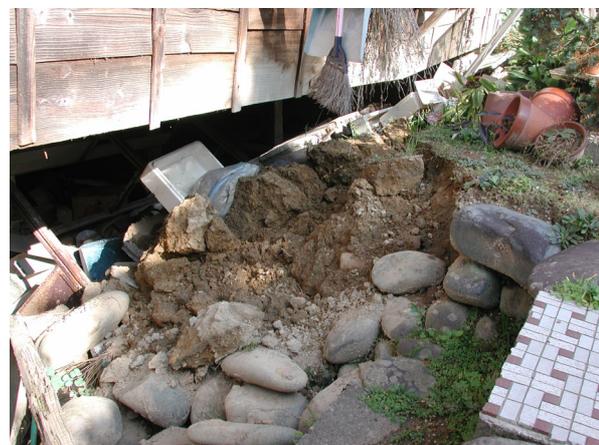
(b) 基礎被害

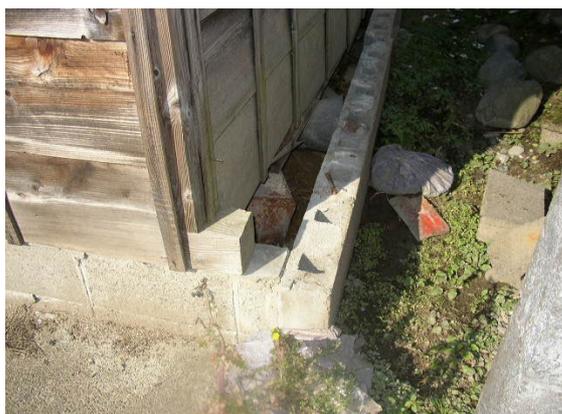
そのほか、ブロック基礎の上部の土台が基礎と大きくずれた場合や無筋コンクリートの基礎の被害も数多く認められた（写真 7.15）。

(a) 基礎と上部構造とのずれ

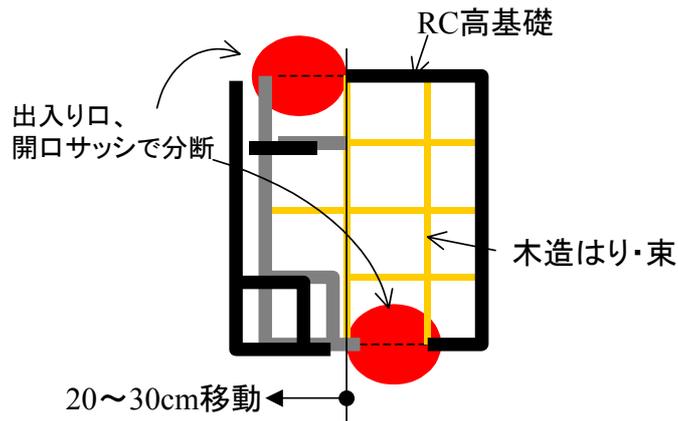
図 7.8 基礎（高基礎）被害の概要

上記のほか、河川敷の畑に面する建築物で、擁壁で支えられた宅地上の横ずれ・移動に伴う住宅の崩壊などが認められた。写真 7.18 は被害住宅で、外周は高さ 1.3m、幅 12cm の鉄筋コンクリート造の高基礎であったが、地盤の移動方向に平行な基礎が両端ともサッシ等で分離され、一体性が損なわれている箇所が 30cm 程度ずれが生じており、このずれによって上部構造が大きくゆがんでいた（写真 7.19）。なお、この住宅の内部には、ヒューム管や木が支柱や束として多数配されていたが、大きく傾いていることが確認できた。

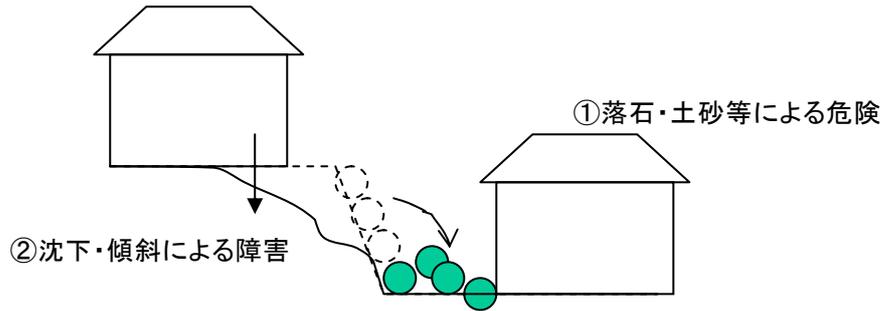
図 7.9 擁壁の崩壊に伴う危険の例

G邸では擁壁の被害にともない敷地地盤の流動・沈下が認められた（写真 7.20）。当該建築物は約 2m の鉄筋コンクリート造の高基礎を有する形式であり上部構造の被害は軽微と思われるが、1 度程度の傾斜が発生していた。また、隣接する住宅では擁壁側の基礎（無筋）立上り部分の破壊が見られた。擁壁の被害は、敷地地盤以外に擁壁下部の道路や建築物に与える影響が大きく、それによって宅地の危険度判定において危険とされた住宅が多かった(図 7.9、写真 7.21)。

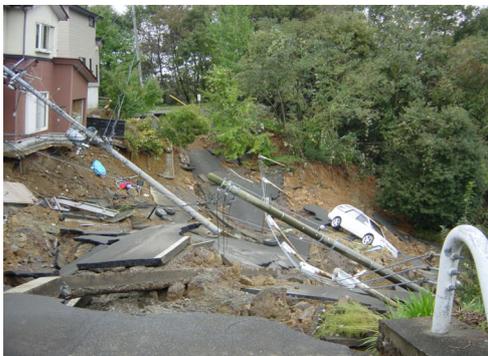
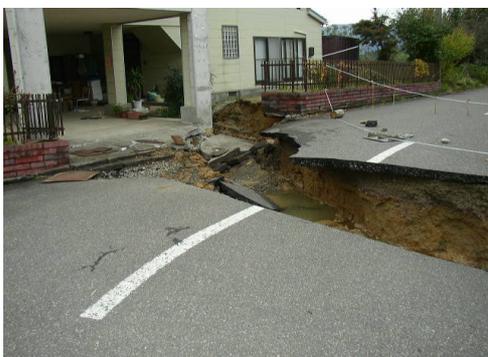
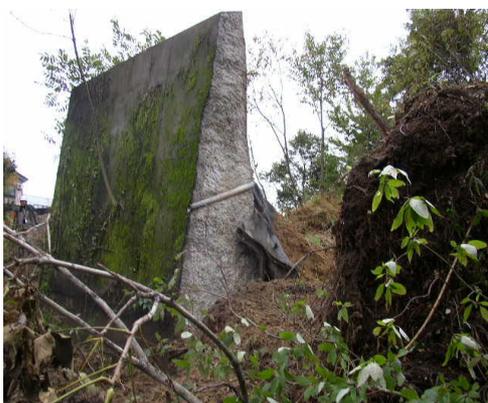
写真 7.23 高町団地の被害状況

写真 7.23 に高町団地の被害状況を、図 7.10 に高町団地の被害概要を示す³⁾。大きな崩壊が5カ所見られる。図 7.11 に高町団地の土地条件図による地形分類を示す⁴⁾。団地南西部高町4丁目の3カ所の崩壊カ所は、土地条件図の谷型緩斜面に対応しており、斜面や谷を埋めた盛土部やその周辺が崩壊したものと考えられる。団地の外周部の地すべり等が生じた敷地で現地調査を実施したが、盛土だけでなく起伏のある部分を造成した盛土周辺の地山(あるいは古い盛土)と思われる部分ですべりが生じたと考えられる地点もあった。地山と盛土との区別は、専門家でも見解に相違があることも少なくないので、詳細な調査が今後必要と思われる。写真 7.24 には団地外周道路より外側に位置する住宅敷地で生じた地盤変状の状況を示す。なお、古地図などからみた当該地区の変遷を図 7.12 に示す⁵⁾。

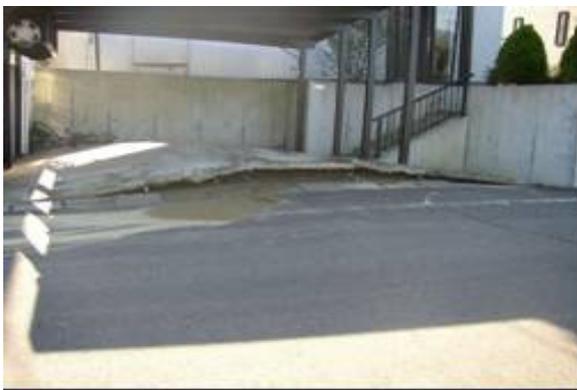
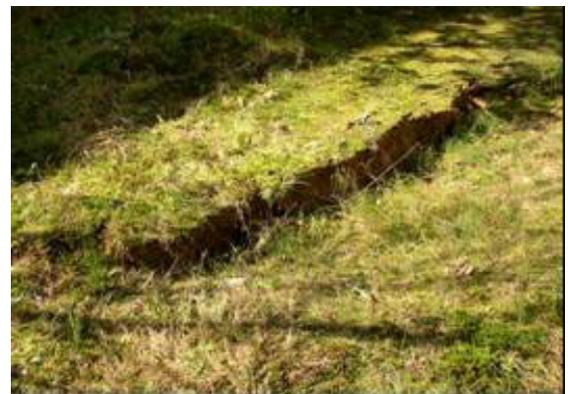
今回の地震では、沿岸部の柏崎市や刈羽村のほか、内陸の低地や丘陵地（長岡市など）でも液状化による被害が発生していた（写真 7.25、写真 7.26）。液状化に伴って地盤が局部的に隆起し、土間コンクリートなどが破壊して大きく傾斜した住宅のほか、30cm 程度の不同沈下生じた建物（鉄骨造 3 階建て）も認められた。

写真 7.26 液状化による地盤の隆起と宅地内の地割れ (長岡市)

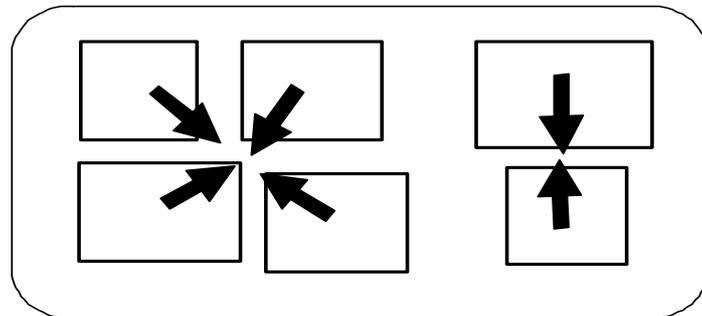
見附市南本町周辺では、液状化現象による被害が顕著であった。当該地区の公園内その他で大きな噴砂の跡が認められた。公園横の木造住宅では、床下から 20cm 程度一面に砂が吹き上がって堆積し、約 1 度傾斜していた。この住宅では家具の下に壁側に傾けるよう板材を敷いていたためか、家具の転倒はなかったようであるが、フスマ等の開閉不良や仕口のずれなどが生じており、地震前から生じていた基礎のわずかな亀裂が大きく開き、基礎の内部から砂が建物の外に吹き出していた。また、道路沿いに隣接する 2 棟が互いにもたれ合うように傾斜している状況も認められた。過去の鳥取西部地震などにおいても液状化による傾斜は、図 7.14 のように建物荷重による地中の応力が大きい方向、すなわち、隣接する建物間の中央に向かって沈む込みやすい傾向にある。今回は、約 2 度程度大きく隣棟側に傾斜していたケースもあったが、隣接する 2 棟の地盤面に高低差(0.8~1m 程度)が生じており、盛土荷重が偏っていると地中応力の差異が大きくなって液状化地盤上の住宅に傾斜が生じやすい可能性も考えられる（図 7.15）。

図 7.14 液状化による住宅の不同沈下・傾斜の方向 ((隣棟側に傾斜))

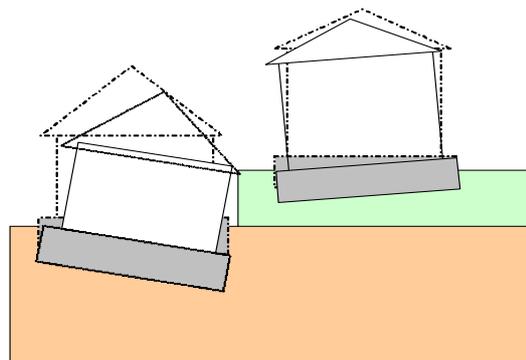
図 7.15 液状化による住宅の不同沈下・傾斜と盛土の関係

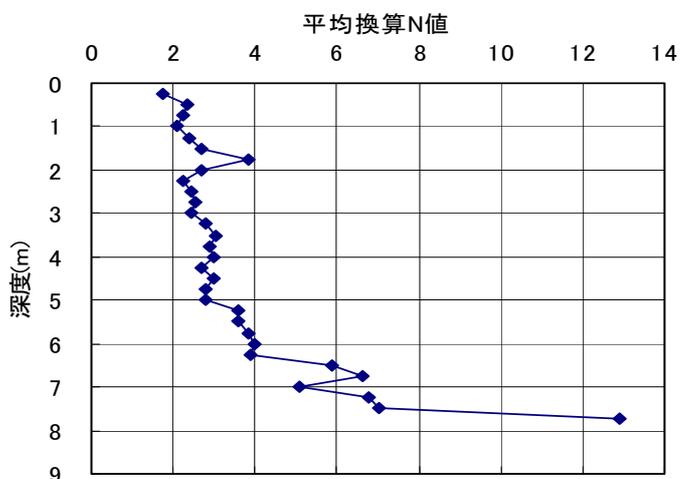
図 7.18 スウェーデン式サウンディング試験
(見附市南本町、2000 年に実施)

地震後に南本町で実施したスウェーデン式サウンディング試験(図 7.17)の結果の一例を表 7.3 に示す。地表面から GL-5m 程度までの大半はゆるい砂地盤と考えられる。また、スウェーデン式サウンディングの調査孔を利用した調査結果から判断すると、地下水位は GL-1m 前後には存在している可能性が高いと思われる。また、数年前にこの地域において住宅建設時に実施されたスウェーデン式サウンディング試験(SWS 試験)の結果を図 7.18 に示しているが、換算 N 値の比較においては概ね一致している。なお、地表に噴出して砂の中には、茶褐色・黄土色だけでなく青灰色の砂が含まれており、スウェーデン式サウンディングのロッド先端にサンプリング用オーガーを取り付けて調査したところ、地表の噴砂の中には青灰色の砂が含まれていたが、GL-2.5~3.0m の間からは茶褐色の砂、GL-4.5m~5.0m の間からは青灰色の砂が採取できた。現時点では、当該位置における青灰色の砂の堆積深度の詳細は不明であるが、GL-3.0m 以深の青灰色の砂が噴砂となったものと考えられる(写真 7.25)。なお、青灰色の砂は、採取後数日経過すると酸化して茶褐色になった。

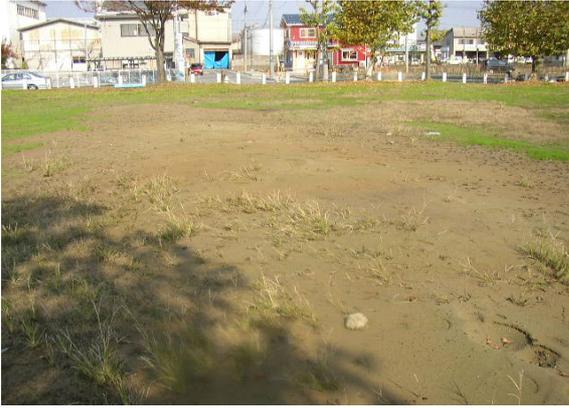
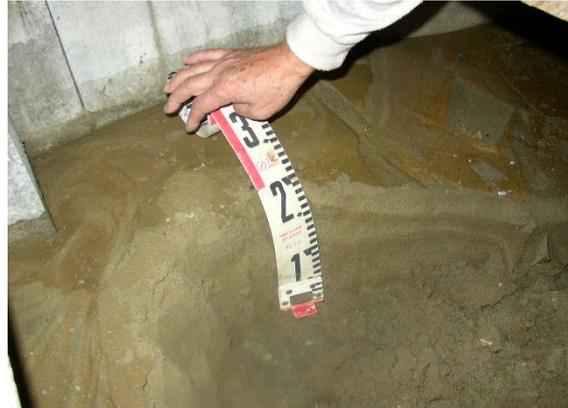
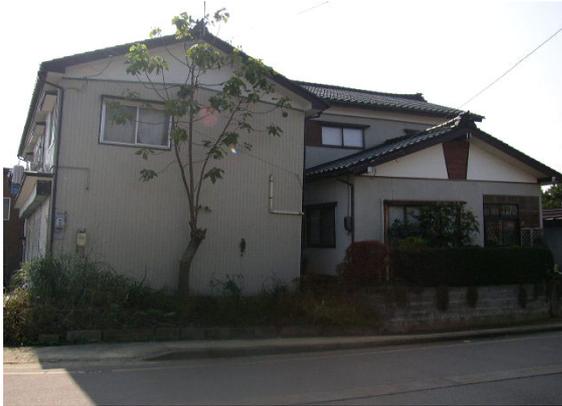
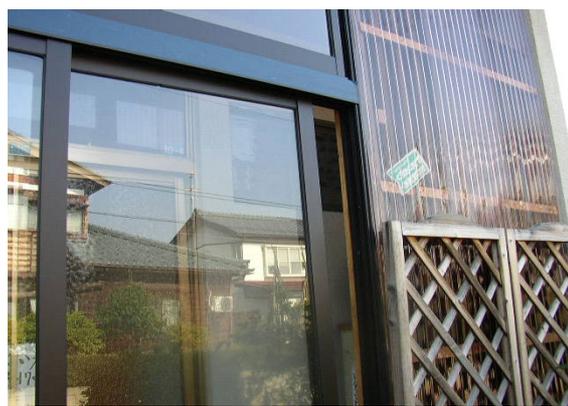
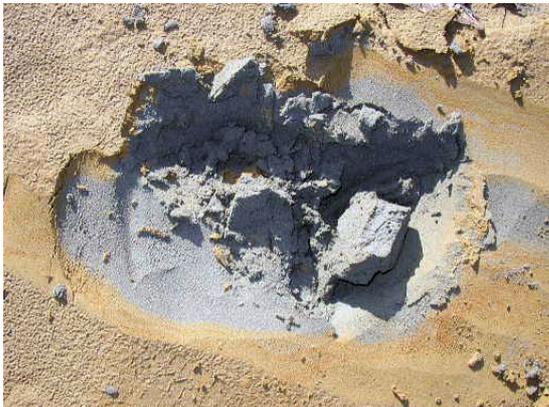
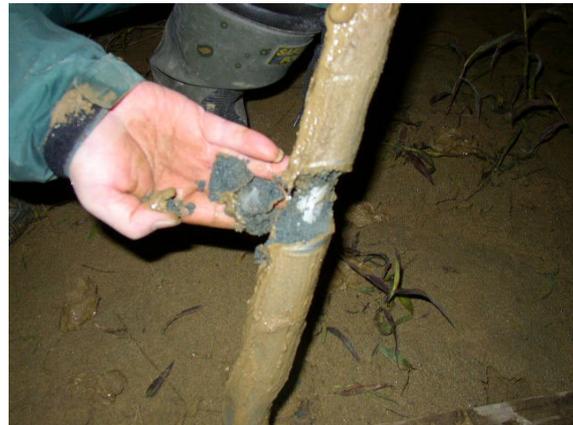
写真 7.25 液状化による噴砂と地中から採取した試料土（見附市）

上段：公園の噴砂と公園に隣接する宅地の床下に吹き上げた砂（厚さ 20cm 程度）

中段：液状化により傾斜した住宅と開閉不良となったドア

下段：地表の墳砂と地中から採取した砂（調査地付近の墳砂には青灰色の砂が含まれていたが、青灰色の砂は GL-2.5-3.0m 間には存在せず、GL-4.5-5.0m 間の砂が青灰色であった）。下段左図は、図 7-17 に示したオーガー型サンプリング装置で採取した試料の状態であり、外表面は引き上げる際に茶褐色の砂が周囲に付着しているが、内部はどの位置でも上の写真に示すような青灰色の砂が採取できた。

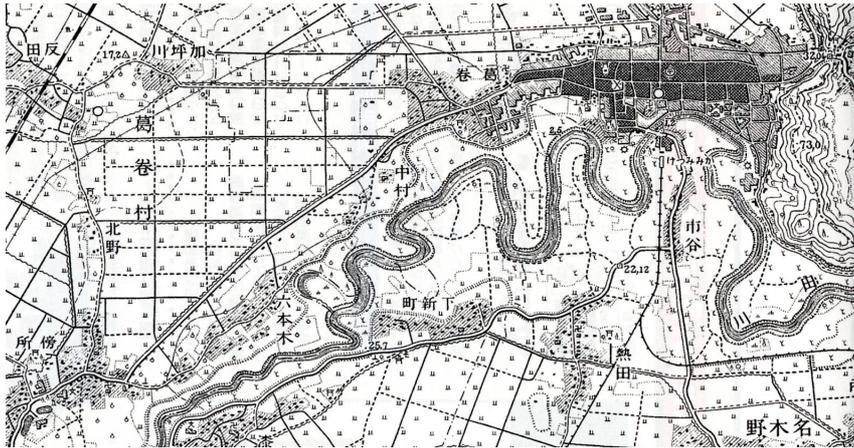
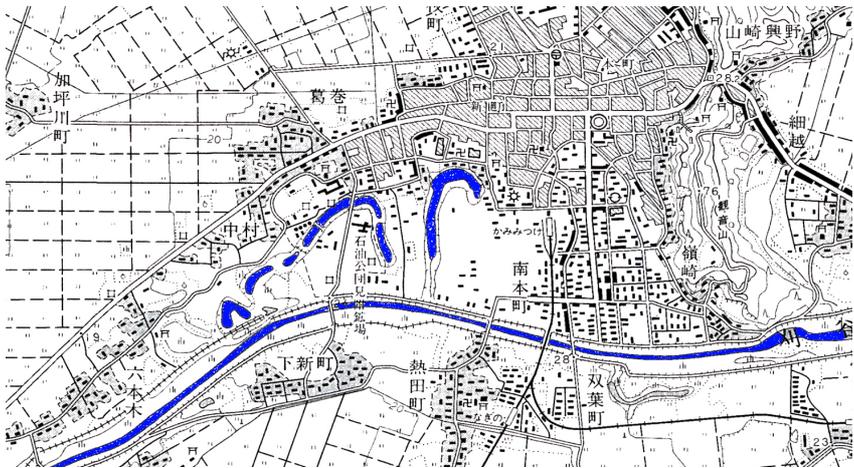
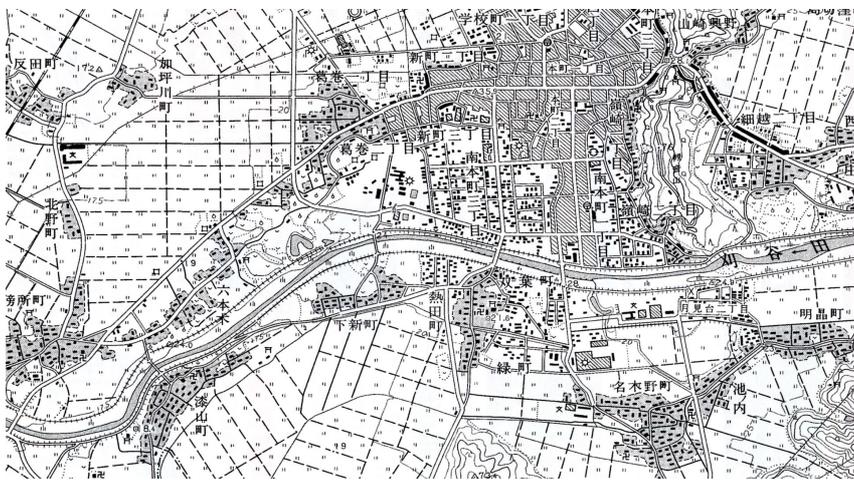
図 7.19 刈谷田川の変遷⁷⁾ (見附市)

なお、図 7.19 に刈谷田川の変遷 (見附市) を示す⁷⁾。昭和 45 年頃の地形図より、旧河道の一部を残して、市街地が南に拡張し始めていることが分かる。昭和 57 年頃には、旧河道が消えている。南本町 1 丁目付近は、旧河道の埋め立てから 35 年以上、南本町 4 丁目付近は、旧河道の埋め立てから 23 年以上、それぞれ経過しているものと考えられる。なお、図 7.16 の土地条件図には、昭和 23 年頃の河道を太い実線で示しているが、その位置は、土地条件図からみて旧河道と考えられる盛土地・埋土地と概ね一致する。

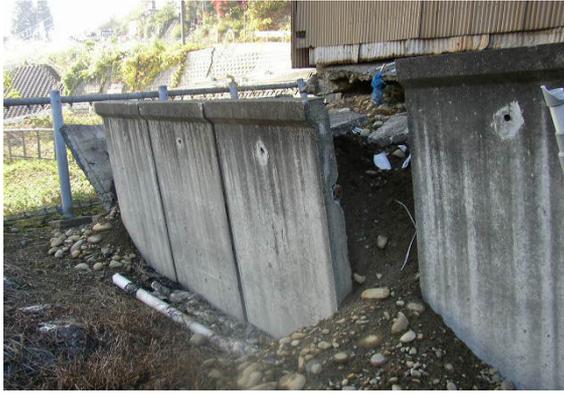
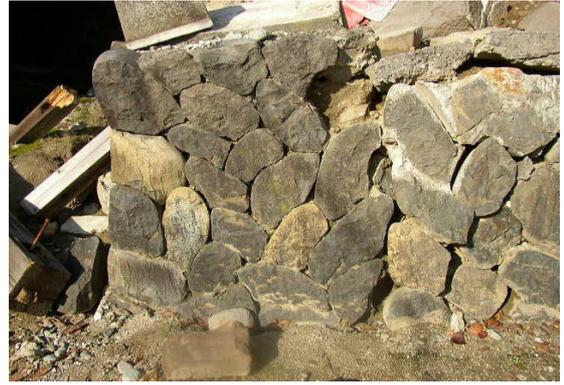
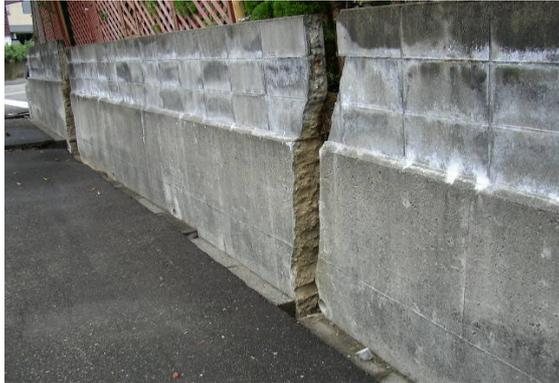
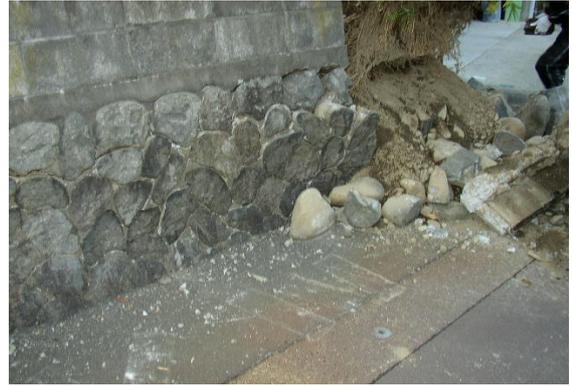
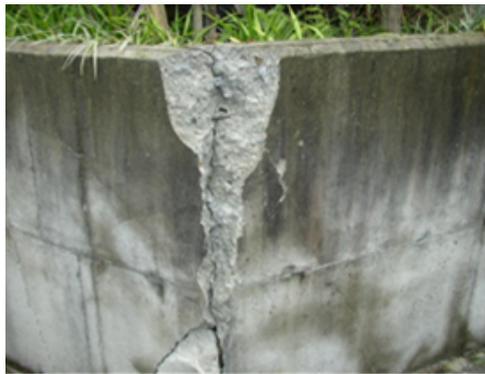
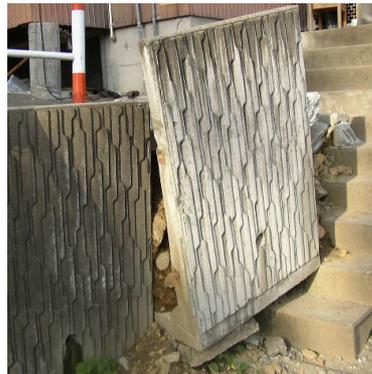
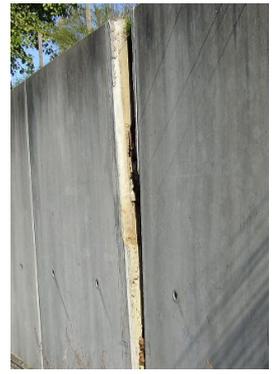
写真 7.27 宅地擁壁の被害

写真 7.26、写真 7.27 には、個々の宅地の被害状況を示す。擁壁に関しては、地上の塀としてのブロック塀を擁壁の代替として利用し、ブロック塀が崩壊することによる被害も数多く認められた。ブロック塀を擁壁がわりに利用しているもののなかには、塀のコーナー部が壁に直行するブロックと鉄筋で接合されておらず、地震時土圧に対する抵抗機能がほとんど期待できないようなものが多い。また、ブロック塀を擁壁利用して壁が崩壊した被害例のなかには、擁壁の背面地盤に大きな庭石などを配していたため過大な地震力が壁に加わったと思われるケースもあった。また、これまでの地震災害でも数多く認められているが、2 段或いは 3 段の増積み擁壁が崩壊して住宅が崩壊寸前に至った例もある。その他、今回の地震被害には直接関係はないと考えられるが、擁壁の被害調査に際して、擁壁の水抜き孔の状況などの維持管理の状況についても調査することができたが、水抜き管の勾配が逆勾配(背面側が低い)となっており、管に土が詰まることによって雑草が生えて水抜き孔が完全に塞がっているものも少なくなかった(写真 7.28)。水抜き孔に関しては、排水用の管を背面の砂利層などに差し込むような状態で設置し、土砂が直接流出しないような工夫をすることが必要であるが、土砂が流出しているものも少なからず認められた。

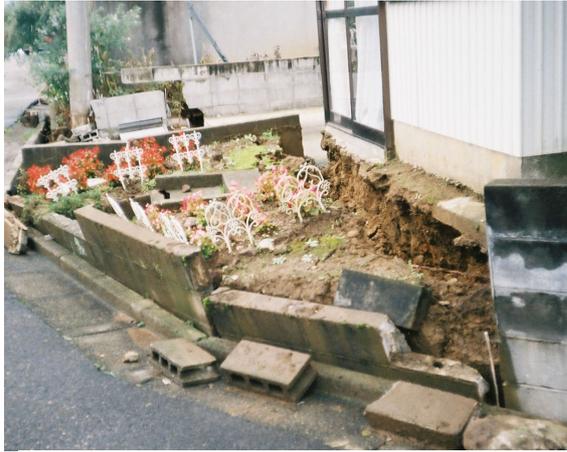
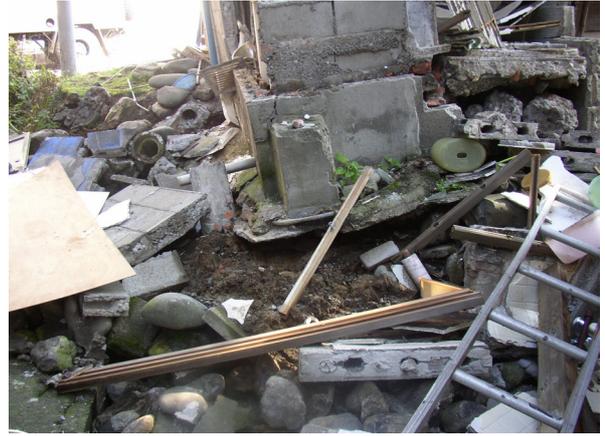
写真 7.29 宅地における低盛土(50-70cm)が崩壊することによる住宅の不同沈下や崩壊

そのほか、50cm から 1m 程度の低い盛土であっても、盛土部が崩壊することにより住宅の基礎が沈み込み、ほとんど崩壊に近い状態となった古い木造住宅も認められた(写真 7.29)。また、2 段程度の外構ブロックに関しても、一様に転倒しているようなケースもあった。(写真 7.30)。

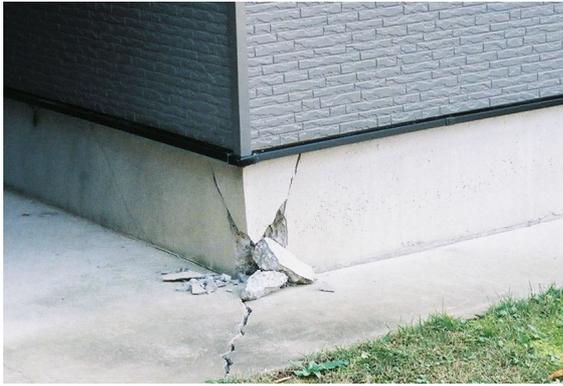
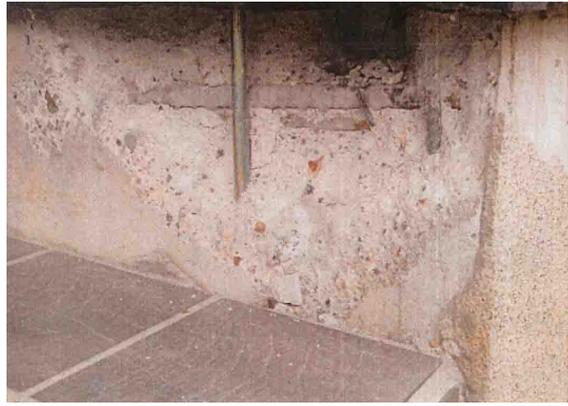
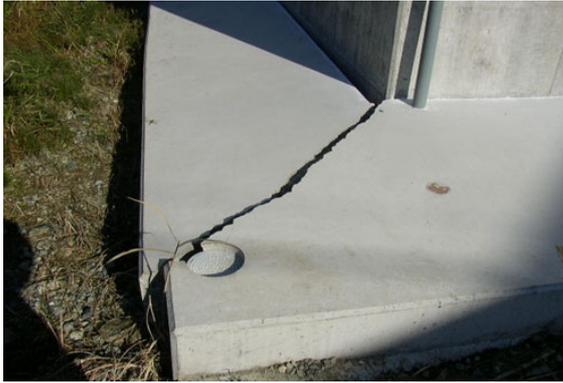
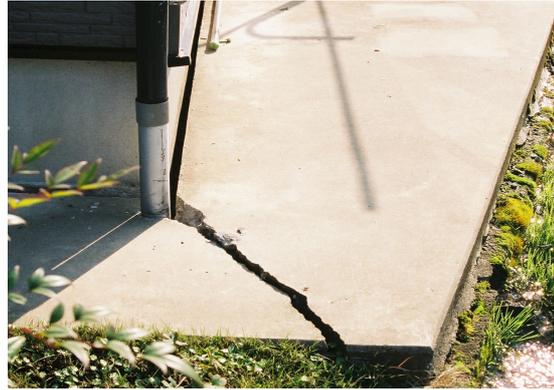
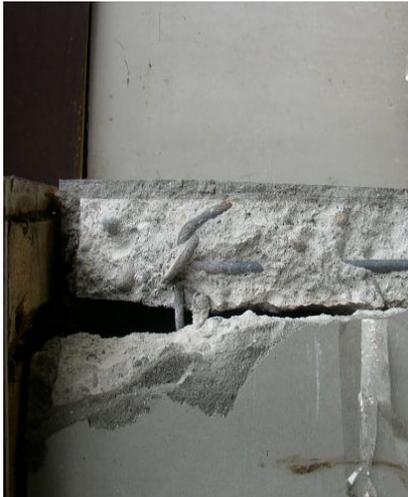
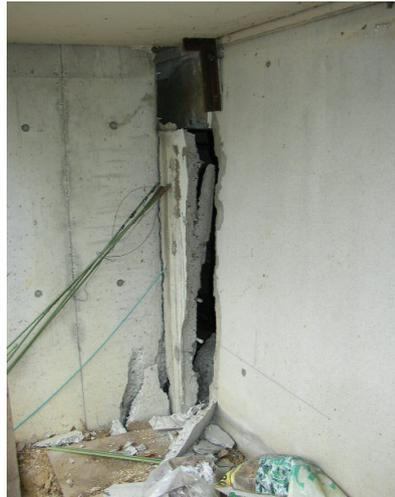
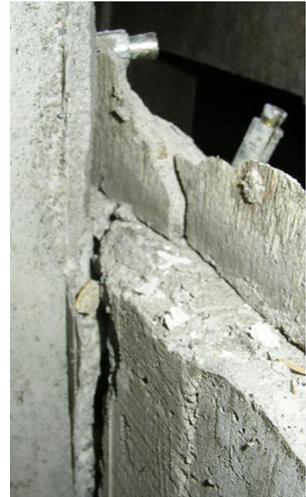
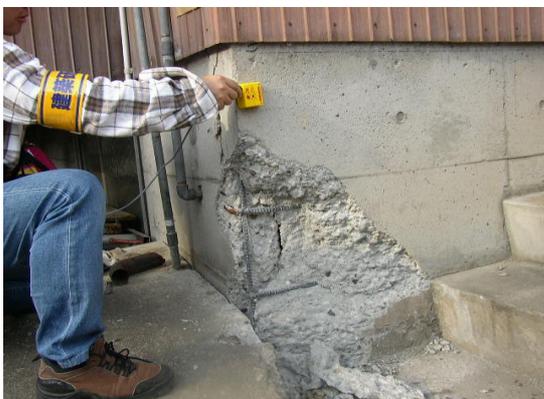
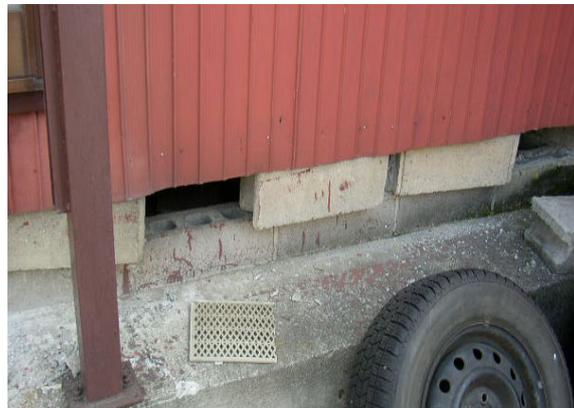
写真 7.34 戸建住宅の基礎の被害

ただし、鉄筋コンクリート造の基礎が損傷している場合も一部で認められ、コーナー部におけるコンクリートの剥落などが生じていた。写真 7.34 には、コーナー部の被害例をいくつか示しているが、アンカーボルトが面外方向に押し出されるような力を受けて、コンクリートが剥落したと考えられるケースも認められている。

コーナー部の被害、増築部との接合部分における被害、ブロック基礎の移動・脱落など

なお、新聞報道(日経産業新聞 11月11日及び16日)によると、被災地における主要な住宅建設会社(プレハブ系)の建設戸数は表7.5となっており、大きな被害のほとんどは地盤崩壊に関連しているようである。軽微な被害には、写真7.34で示したコーナー部のコンクリートの破損なども含まれると考えられる。なお、表中で示した『地盤崩壊』や『軽微』の定義や評価方法については、住宅建設会社毎に異なるので注意が必要である。

また、特定の保証保険制度を運用しているJ団体の場合、震度5強以上の被災地(川口町、小千谷市ほか、長岡市ほか、上越市ほか)における登録住宅の戸数は合計4,444戸となっており、12月7日までに取りまとめられた調査住宅325戸の状況に関しては地盤崩壊による半壊4戸のほか、写真7.34に例示したようなコーナー部の亀裂などが認められている。表7.11で示した住宅建設会社やJ団体の基礎は、一体の鉄筋コンクリート造であり、今後このような被害状況が収集分析されると考えられるので、鉄筋コンクリート造の基礎の被害の特徴や地盤災害との関係がより明確になるとと思われる。
