# 新潟県中越沖地震による建築基礎・地盤の被害調査

本報告は、新潟県中越沖島地震による被災地で実施した建築物の基礎及び宅地地盤の被害状況や携行機材等を用いた調査結果を述べたものである。

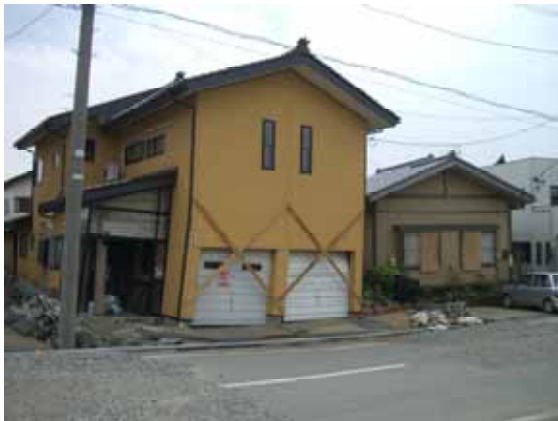
写真-6.2.1 柏崎市松波地区の液状化被害

柏崎市（橋場地区、松波地区など）、刈羽村などでは、液状化による被害が多発している。前回の新潟県中越地震では橋場地区において液状化被害が顕著であったが、今回は周囲の松波地区に被害が拡大している（写真-6.2.1）。刈羽村では、前回の中越地震の際に鉄道沿線から海側に一段高くなった十数戸の住宅に被害が集中したが、今回も同様であり、前回の地震によって解体撤去した後に新築した住宅においても裏山のがけの崩壊や地盤変動で被害を受けた例もあった（写真-6.2.2）。

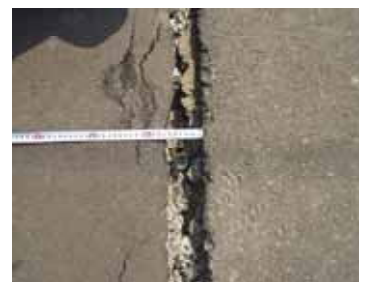
写真-6.2.3 南半田地区で認められた外周道路等での地盤変動・滑動等

また、南半田地区においても、地盤変動や滑落などの状況が確認できた。（写真-6.2.3）。

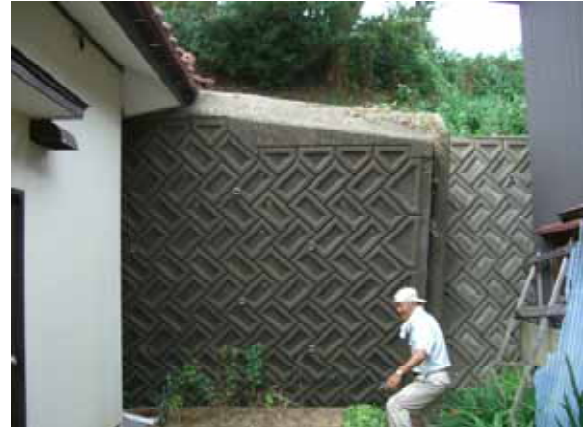
また、壁高5m、厚さ50cm程度のブロック積みが転倒した例（写真-6.3.2）や斜面地で全体的な地盤変動が生じたため、擁壁前面の側溝がつぶれるほどに押し出されたものもあった（写真-6.3.3）。

写真-6.3.2 ブロック積み擁壁の転倒例  
地震直後にほぼ鉛直に起き上がり、数日後に転倒状態に達し、背面住宅にもたれかかった例

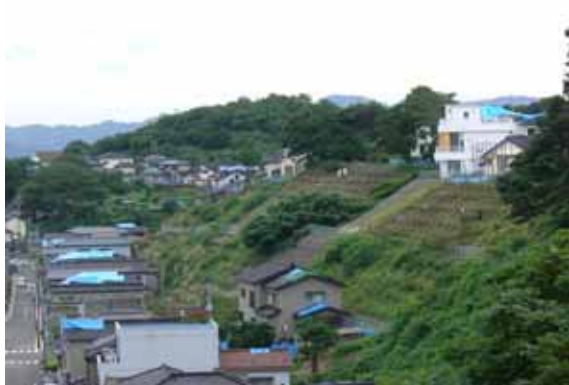
写真-7.1.1 海側からみた崖周辺の状況

番神町は、柏崎駅から西に約2kmに位置する丘にある古くからの集落である。聞き取り調査の結果、新潟地震(1964)の際に海側及び山側の端部の斜面に地割れが発生し、擁壁等の補強が実施された地域である。写真-7.1.1に、海側からみた崖周辺の状況を示す。また、山側の被害宅地の状況を写真-7.1.2に、示す。擁壁背面の地盤が沈下・変形している。

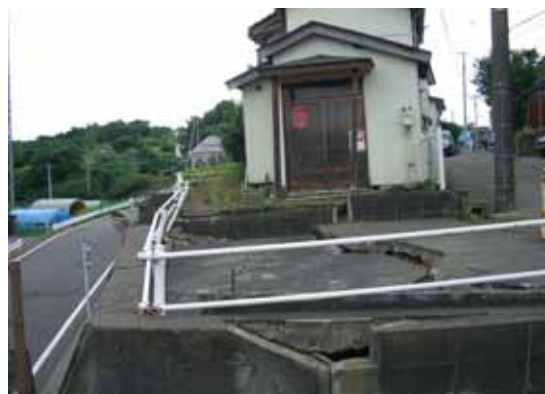
写真-7.1.2 山側の被害宅地の状況  
(擁壁背面地盤の沈下・変形)

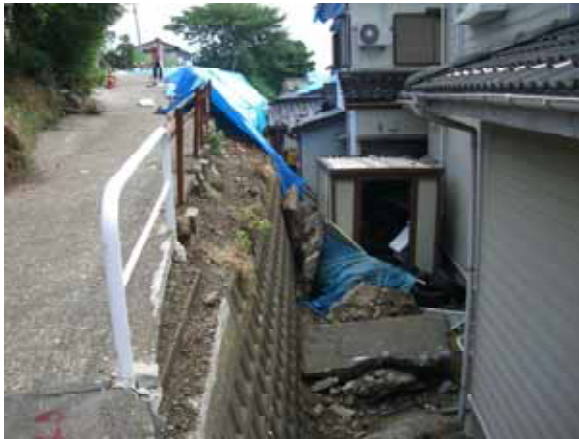
図-7.1.1に、今回の地震で転倒したブロック積み擁壁(壁高2~5m)の概要を示した。かつては、松を有するがけ面上に細い道が設けられていたが、新潟地震(1964)の際に、崖に平行な地割れが発生し、壁厚約50cm程度の間知ブロック擁壁(高さ2~5m、勾配地表面から約75度)で崖を覆って、道路が約3mに広げられた。壁に近接する部分は、盛土と考えられる。今回の地震により、壁高約3.5~5m(擁壁上部のり面を含めると全高5~6m)の範囲の擁壁が転倒した。転倒の状況は、地震直後に壁体がほぼ鉛直になり、数日間のうちに前面側に徐々に傾き、転倒したと考えられている。写真-7.1.3に、転倒したブロック擁壁の周辺の状況を示す。転倒した擁壁の底部が前面に約20cm押し出されている。図-7.1.2に、転倒したブロック擁壁と周辺状況の関係をまとめて示す。

擁壁手前側（高さ 2m）の状況

写真-7.1.3 転倒したブロック擁壁の周辺の状況

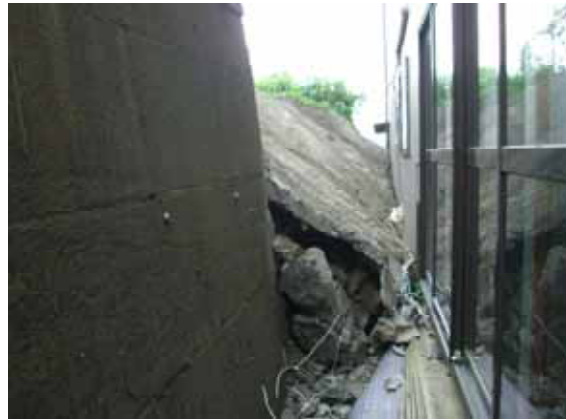
写真-7.1.4 モルタル吹き付け壁面の崩壊

写真-7.1.4 は、斜面地でモルタル吹き付け壁面が崩壊した事例で、隣接する住宅の外壁に崩壊土が達している。この他に、写真-7.1.5 に示すようなL型擁壁とブロック塀の土留めの被害が確認された。

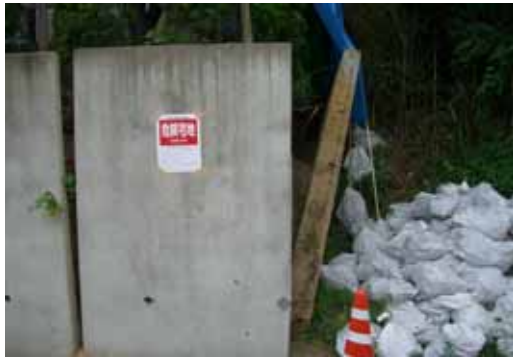
壁高 2m 程度の L 型擁壁

写真-7.1.5 番神町における擁壁の被害状況

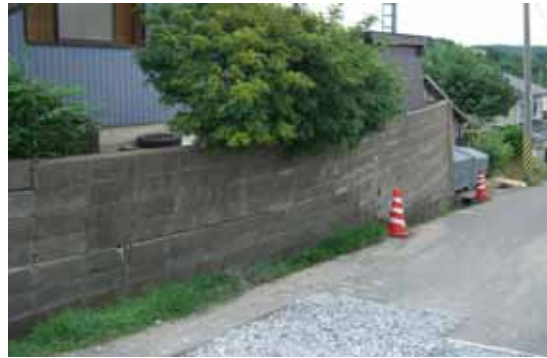
ブロック土留め壁体のねじれ

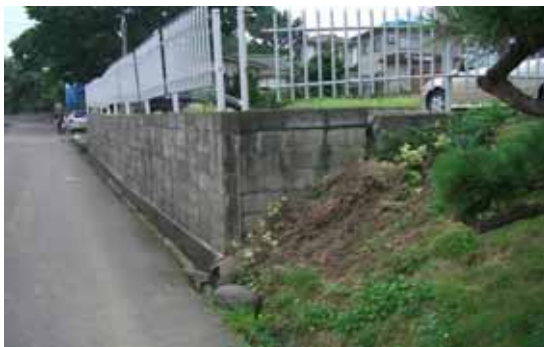
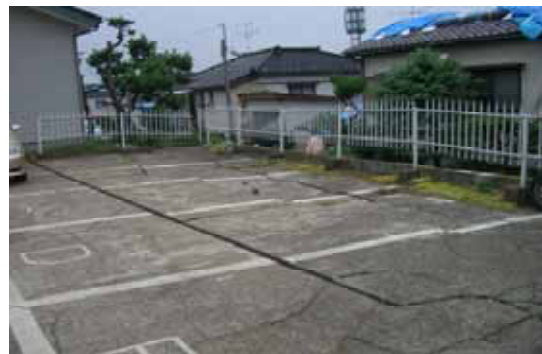
ブロック土留めの変形と背面地盤の陥没・段差

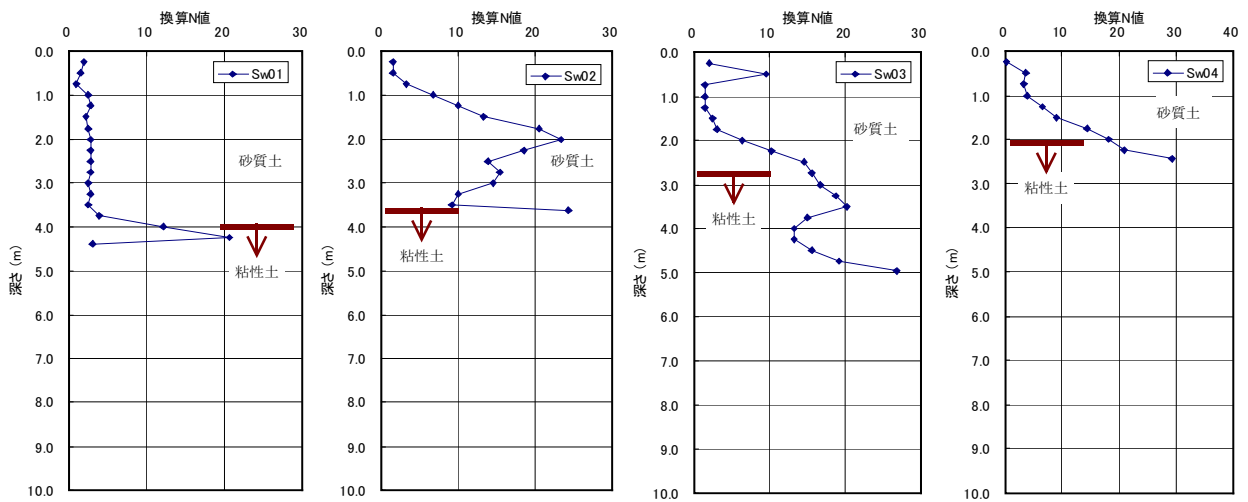
図-7.1.3 番神町におけるスウェーデン式サウンディング試験結果

番神町で実施したスウェーデン式サウンディング試験結果を図-7.13に、表面波探査結果を図-7.1.4に示す。表層より2~4m以深に粘性土層が見られ、比較的良好な地盤と考えられる。また、番町では海側の被災した宅地では、地下水位は井戸の水位から判断するとGL.約-9mであり、これらの範囲では液状化の可能性は低いと考えられる。

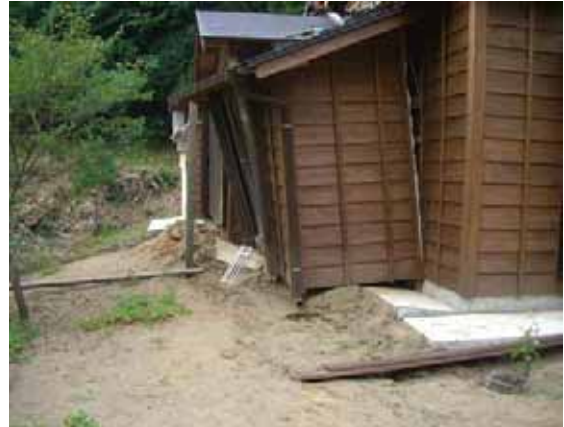
被災住宅 崖面側

刈羽村では、液状化や液状化に伴う裏山の崩壊により、多くの家屋に被害が発生していた。写真-7.2.1に、裏山の崩壊による被害を示す。砂丘からなる裏山の崩壊により、住宅背面の外壁に土砂が1~2mの高さにわたって積み上がり、窓等を破ったケースである。写真-7.2.2は、新築された平屋が地盤変動により上向きに突き上げられた例である。建物の写真右側の部分は、前面のコンクリート製道路盤のため水平方向の変位が建物左側より相対的に小さかったが、左側は水平方向の支持が小さかったので、約60cm右側より押しだされた形で建物がちぎれていた。

液状化に伴う住宅背面側の崖の地盤変動により下方から突き上げられた住宅

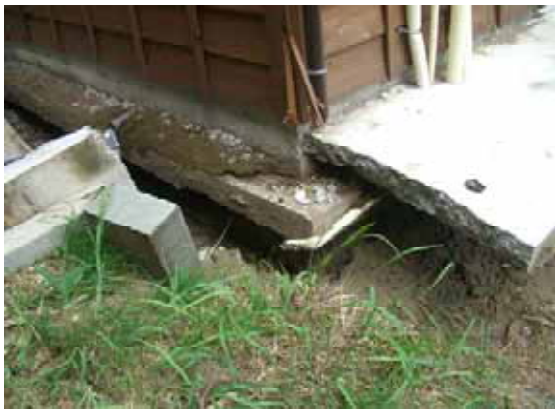
崖側の建物基礎が押し上げられた状況

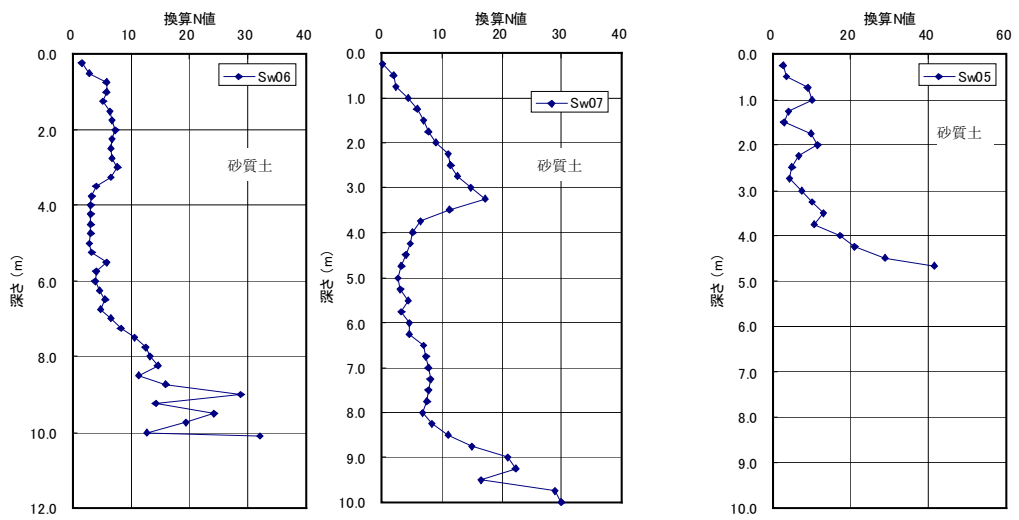
図-7.2.1 被災敷地内のスウェーデン式サウンディング試験結果

図-7.2.1、図-7.2.2には、この敷地内で実施した（SWS 試験）及び表面波探査試験の結果を示す。この通り沿いの他の住宅敷地では、地表面から約3~6mで締まった砂の支持層が存在しているが、この敷地では、深度10mまでSWS試験による貫入が可能であり、周辺地域と比較すると地盤がやや軟弱であると判断できる。

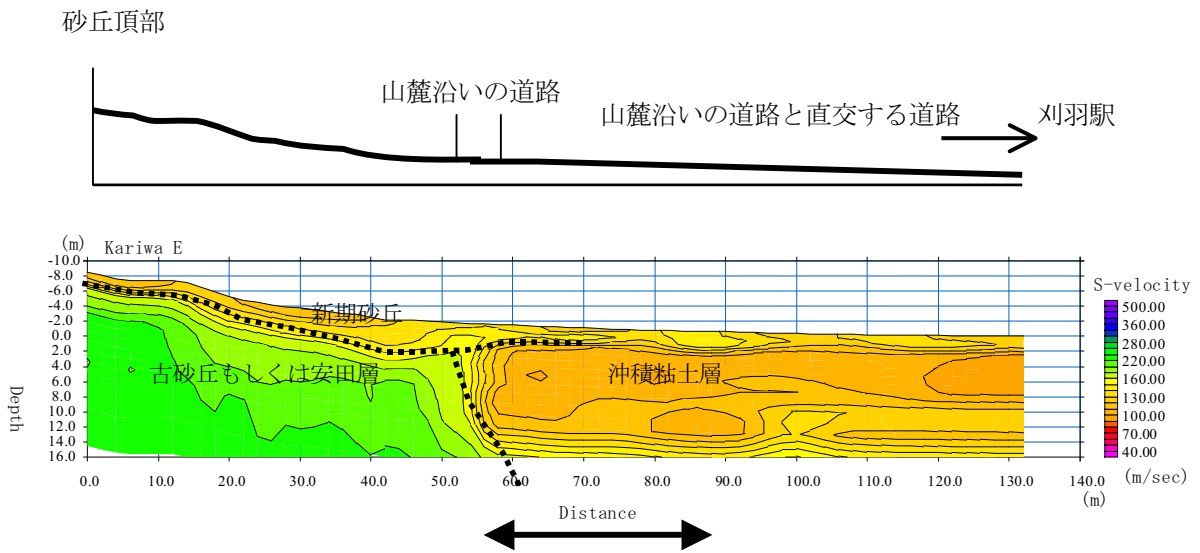
図-7.2.3 被災敷地内の表面波探査結果

調査地域の中心付近において、砂丘頂部から斜面下方に向かった測線で表面波探査を行なった。図-7.2.3に解析結果を示す。この結果から判断すると、地層構成が砂丘斜面とさらに下方の平坦地ではかなり異なっている。砂丘斜面では深度数m以浅では新期砂丘に相当する比較的緩んだ砂層であるが、数m以深では古砂丘（番神砂層）もしくは安田層に相当する締まった砂層と思われる。一方、平坦地では深度10m程度までS波速度は100m/s程度であり、沖積粘土層が厚く堆積していると思われる。

地盤構造が急変しているためやや精度が悪い

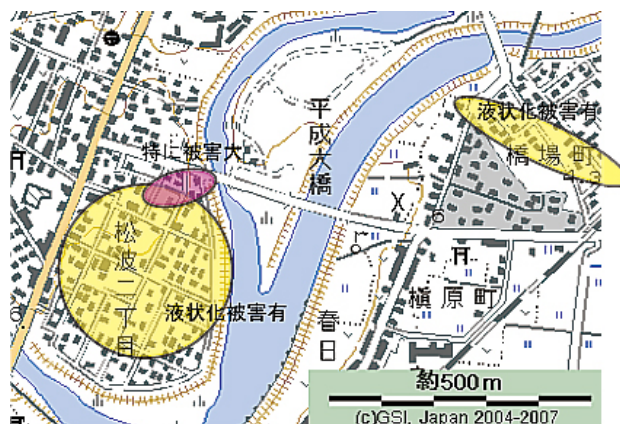
図-7.3.1 松波・橋場地区の被害地域

松波・橋場地区には、旧河道を埋めたと考えられる地域で液状化被害が多発した。液状化被害地域を図-7.3.1に、新旧地形図の比較を図-7.3.2に、調査地の表層地質を図-7.3.3に、調査地の微地形分類を図-7.3.4にそれぞれ示す。また、写真-7.3.1に松波地区の被害概要を示した。段差・地割れは、地層・地形の境界（針葉樹林（被覆砂丘））と低地（三角州）で生じていた。松波地区で液状化被害が特に顕著であった地域の延長線上に、倒れた樹木や鯖石川改修祈念公園内の大きな地割れが位置すると考えられている。

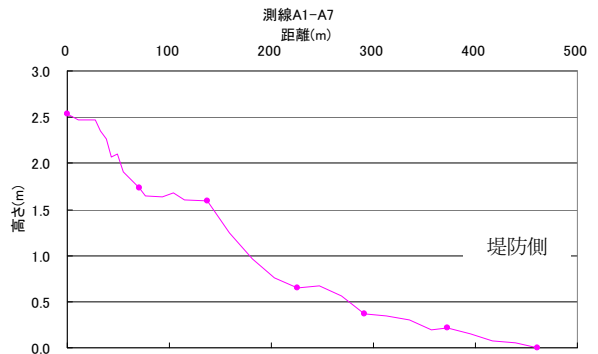
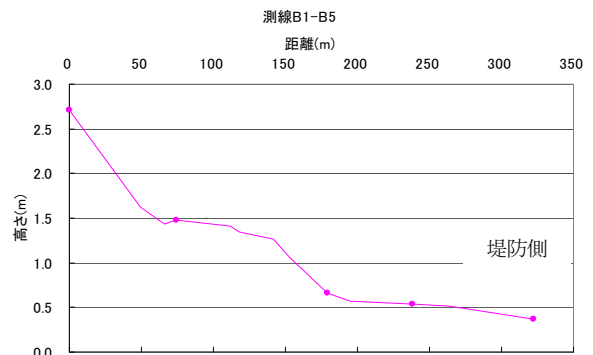
図-7.3.5 道路面のレベル測定結果

図-7.3.5には、この地区の地震後の道路面高低差を示す。国道352号に平行した方向では最大約2.5m、直交する方向では最大2m程度に達している。松波地区で実施した表面波探査の結果を図-7.3.6に、スウェーデン式サウンディング試験結果を図-7.3.7にそれぞれ示す。

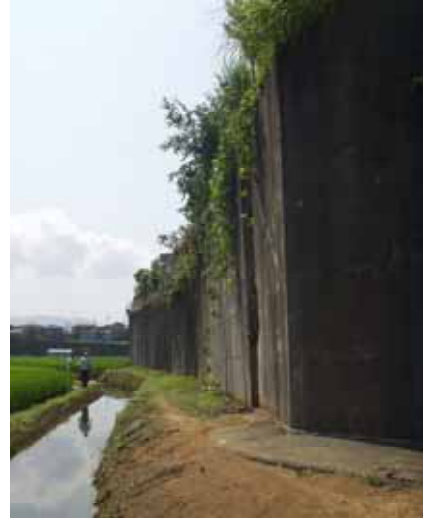
池の峰団地における擁壁の被災状況を写真-7.4.1 に示す。外周部の擁壁がはらみ、一部の擁壁接合部で鉄筋が破断していた。

裏側

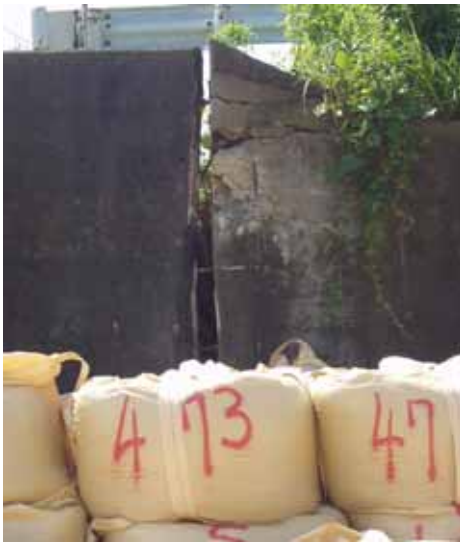
接合部右側の擁壁がはらみ出ている

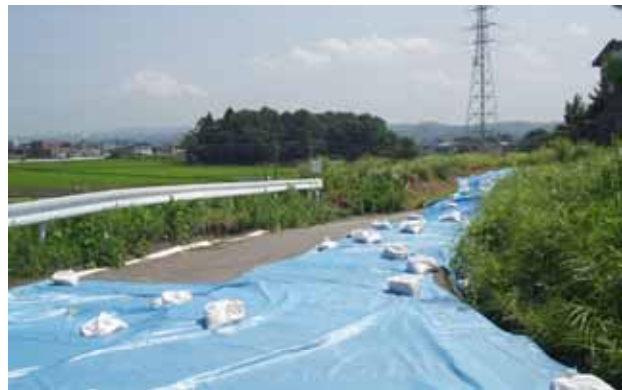
擁壁上部 団地内外周道路

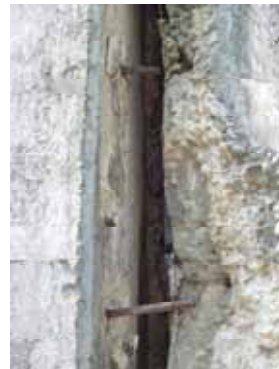
擁壁接合部の状況

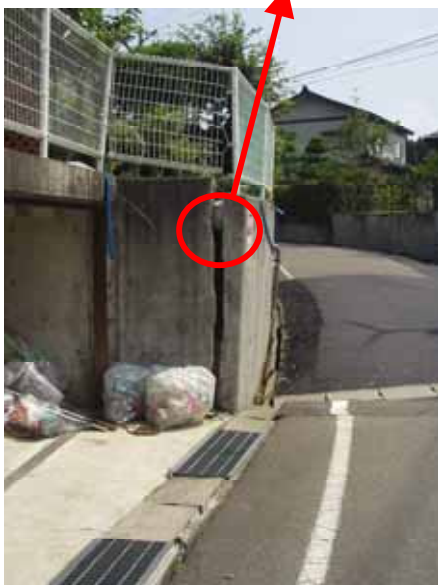
半田地区における擁壁の被災状況を写真-7.4.2 に示す。半田地区は、新潟県中越地震においても被害が顕著であった地域であり、新潟県中越地震との被害状況等を比較することにした。

コンクリート擁壁のはらみ

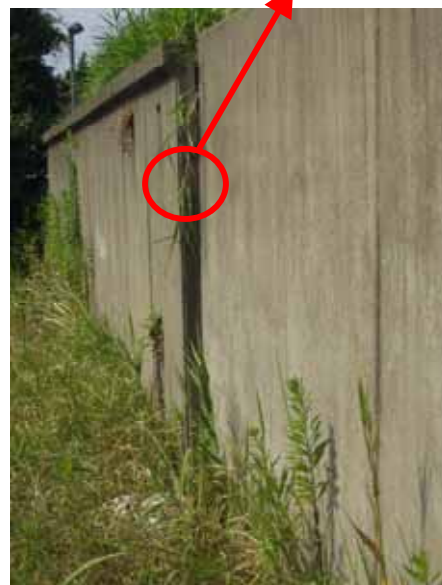
L型擁壁のすべり

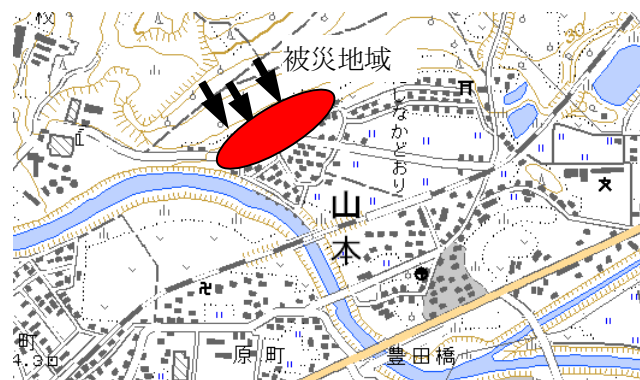
図-7.4.1 山本地区の被災状況

山本団地では、液状化及びそれに起因すると考えられる裏山の崩壊により、住宅や宅地・擁壁に数多くの被害が発生した（図-7.4.1 参照）。写真-7.4.4 には、住宅や擁壁等の被害状況を示す。

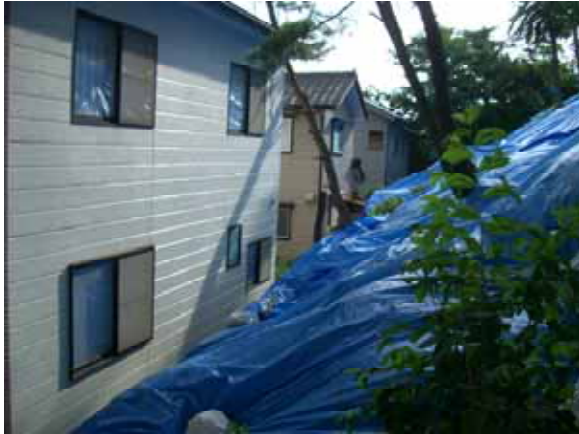
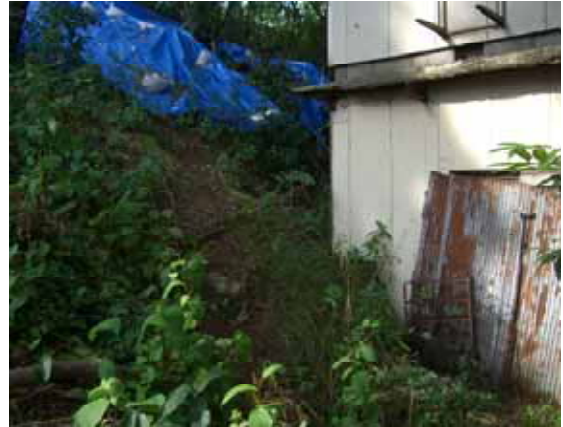
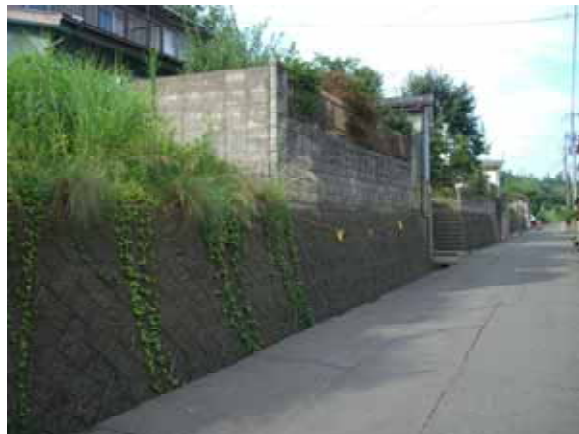
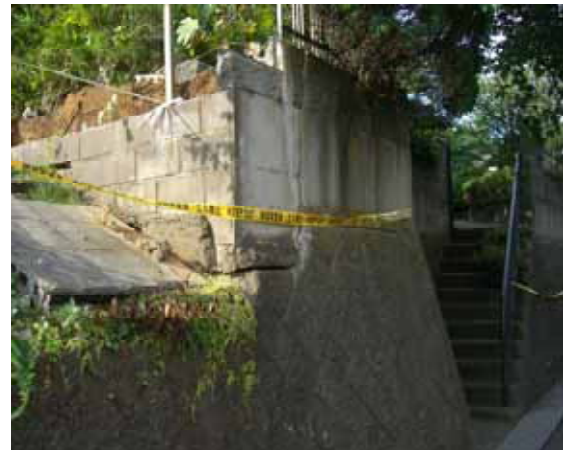
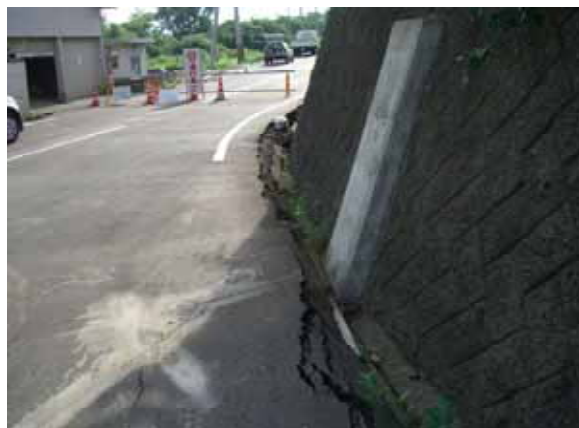
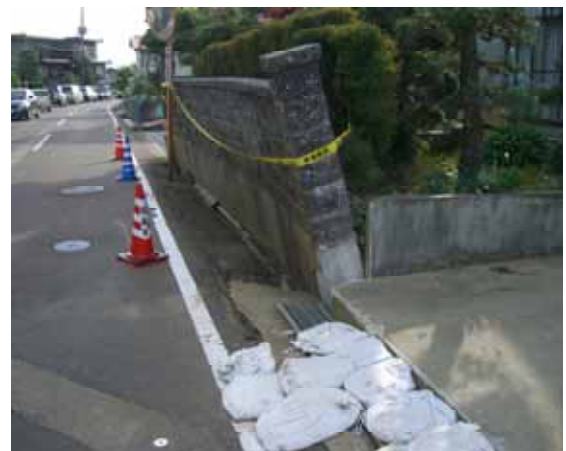
写真-7.4.4 山本団地における擁壁の被害例

上段：裏山の崩壊による崖下住宅への危害

中段：増し積み擁壁の被害

下段：敷地全体のすべり等により前面に押し出された擁壁

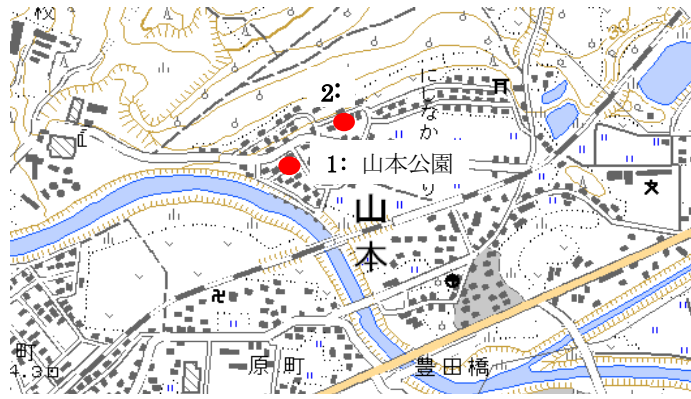
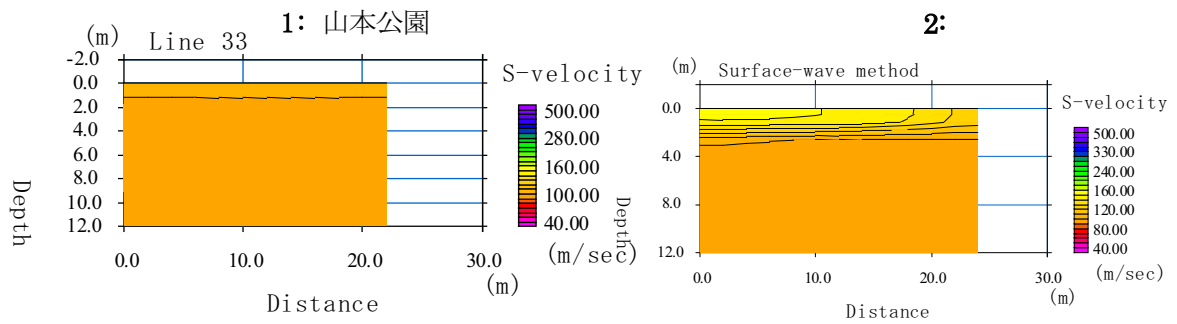
図-7.4.2 表面波探査の状況

この団地周辺は、表層地質図から判断すると、崖上が砂丘、崖下が低地に位置する地形等の境界付近に位置する。聞き取り調査によると、地震時には、玄関脇の地盤から水が1m程度吹き上げたとのことである。図-7.4.2 には、この地域で実施したほぼ平坦な低地での表面波探査の結果を示す。推定されるせん断波速度の値は100cm/sec程度と小さく、粘土質の可能性も考えられる。

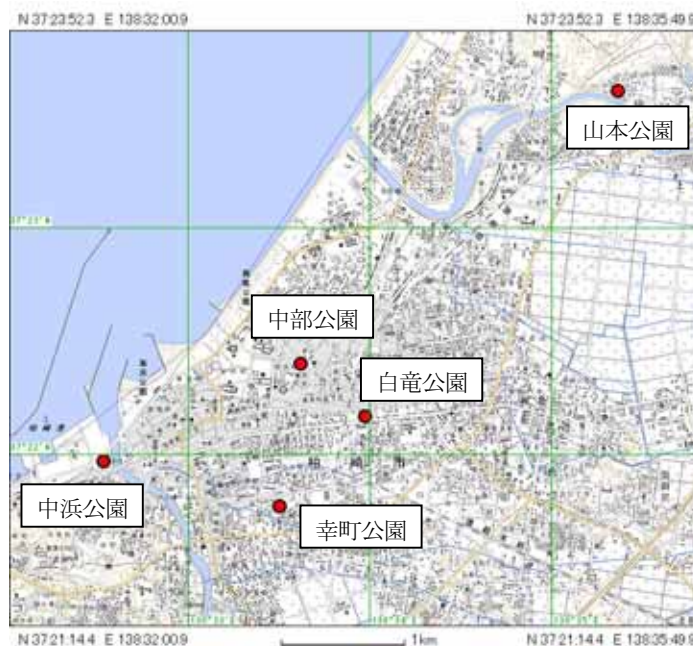
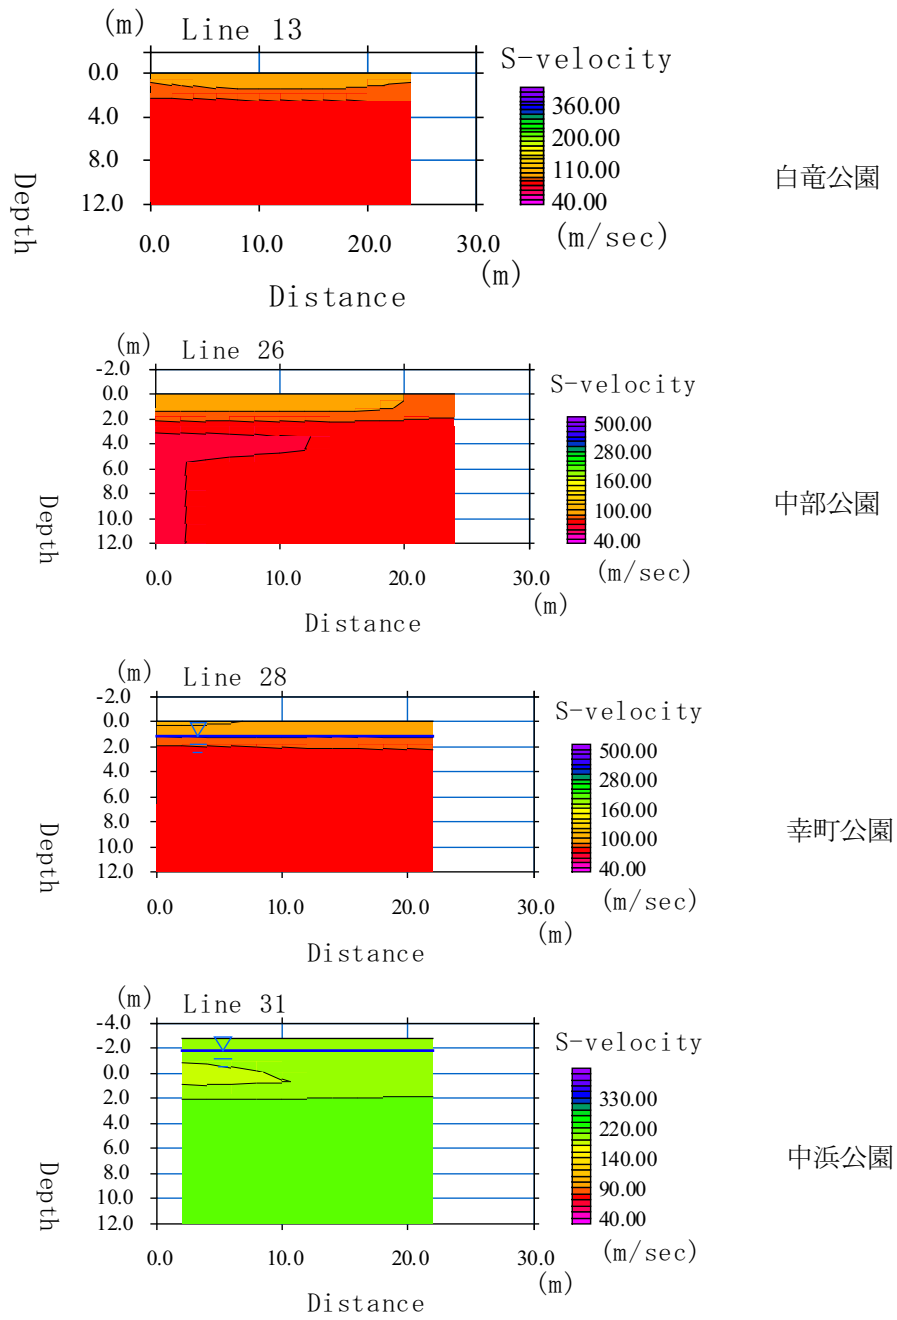
図-7.4.3 柏崎市内の表面波探査結果

柏崎市内全域の地盤概要と被害の関係や宅地被害の状況を把握するため、多くの地域で表面波探査などを実施した。図-7.4.3 に代表的な地点の結果を示す。市内中心地の公園において低速度層となる傾向が見られる。

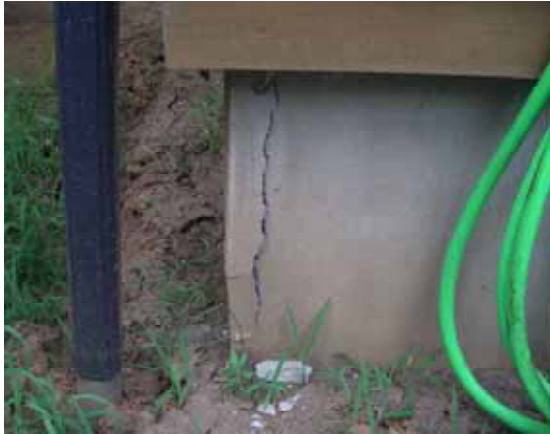
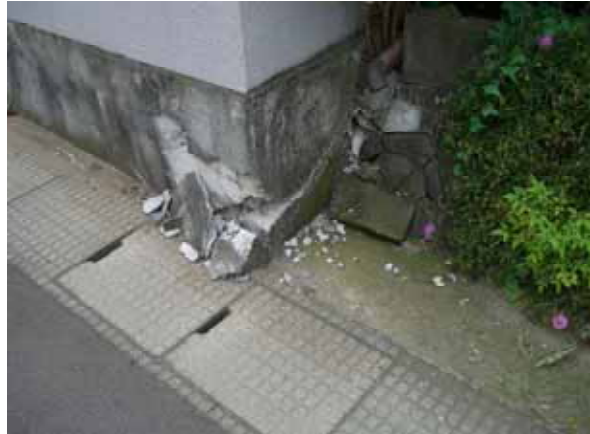
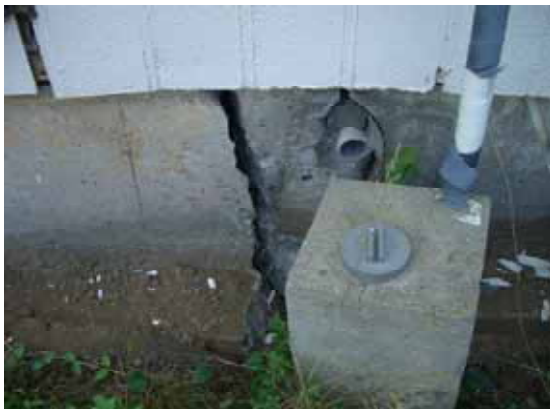
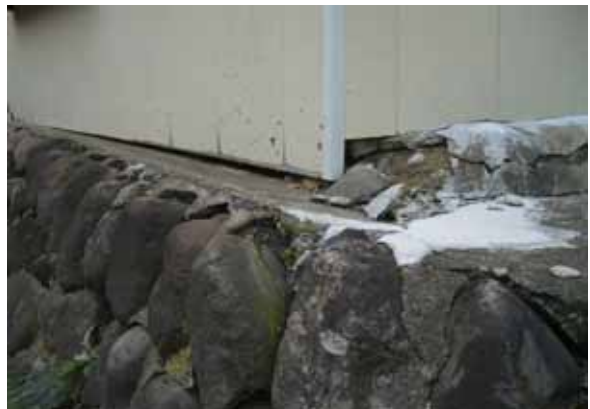
写真-8.1.1 基礎構造の被害例  
(コーナー部に集中しやすい被害)

写真-8.1.1、写真-8.1.2に基礎の被害状況を示す。これらの大半は、液状化や地盤変動に伴って生じている。基礎の被害の殆どは、木造住宅の基礎であり、古い無筋やブロックなど、現在の規準を満足しないものが大半である。

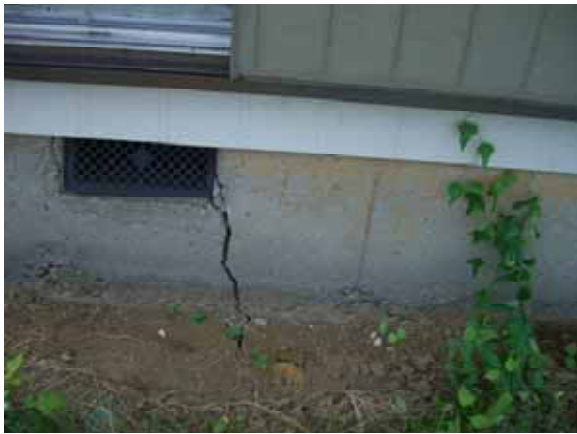
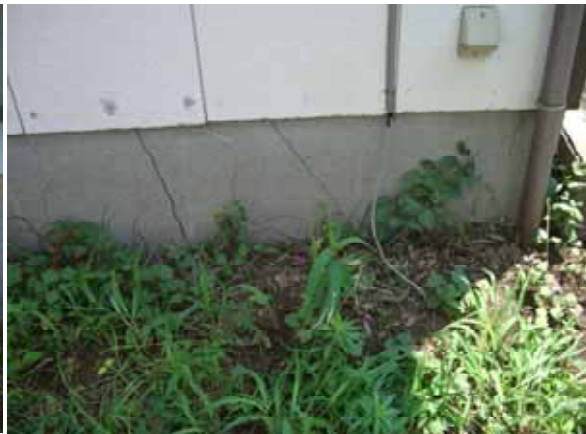
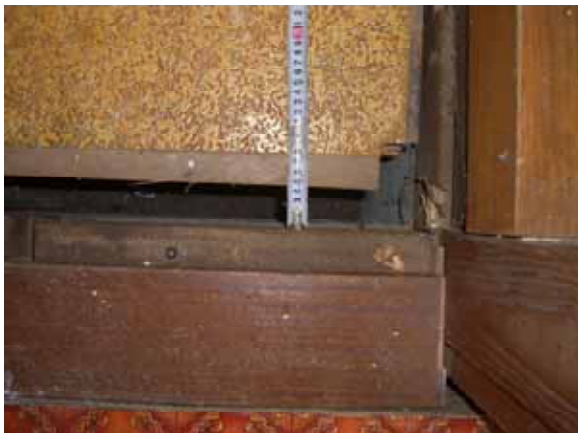
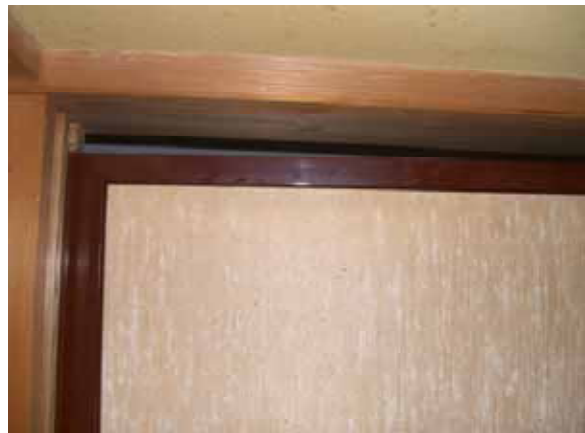
写真-8.1.2 基礎等の被害

上段：モルタルを吹き付けた崖の崩壊により、東石が飛び出した例

中段：崖上の住宅の基礎のひび割れ（住宅の不同沈下量は概ね10cm程度）

下段：不同沈下による住宅内部の被害（床材の離間、ふすまの枠のゆがみ）

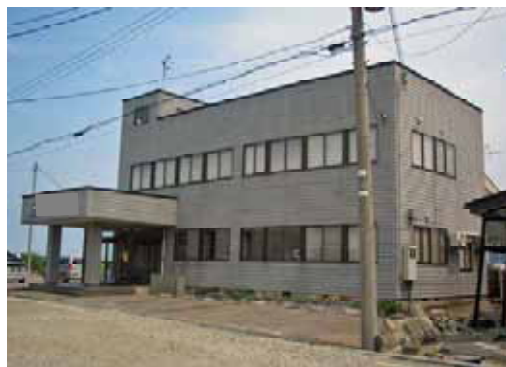
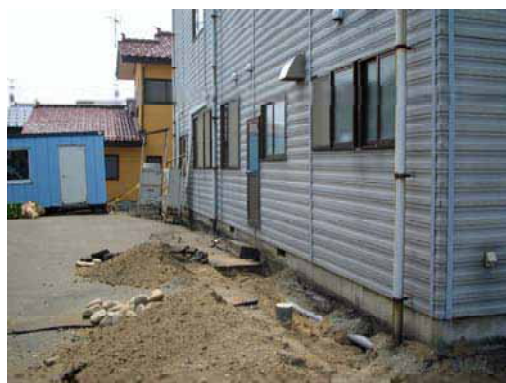
写真-8.2.2 及び写真-8.2.3 は、築 15 年ほどの建物であり、鉄骨造は直接基礎、木造も直接基礎である。この地区は、かつては旧河道沿いの低地（三角州）であったが、数十年前（30～40 年前）に整理された宅地である。いずれの建物も不同沈下による壁の亀裂やドアの開閉不良などが著しい状況であった。傾斜の方向は、建物背面側であり、高さ 1m 程度のブロック擁壁（通常ブロック塀を擁壁利用したもの）が前面道路側に押し出されることにより、建物がより沈下したものと考えられる。1m 程度のブロック擁壁の基礎は、通常、前面の道路面より下 50cm 程度にあると考えられるので、擁壁の基礎が液状化により沈下したため、建物もより大きく傾斜したと考えられる。

写真-8.2.2 鉄骨造 2 階の建物の不同沈下  
（基礎形式：直接基礎、数十 cm の不同沈下）

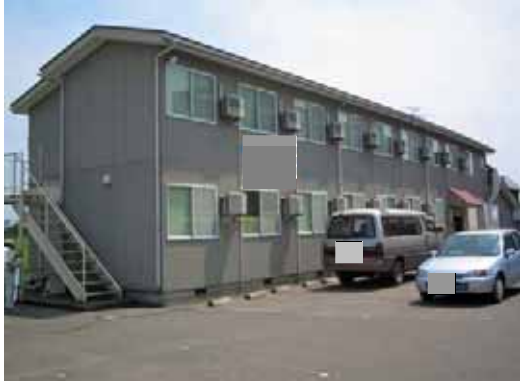
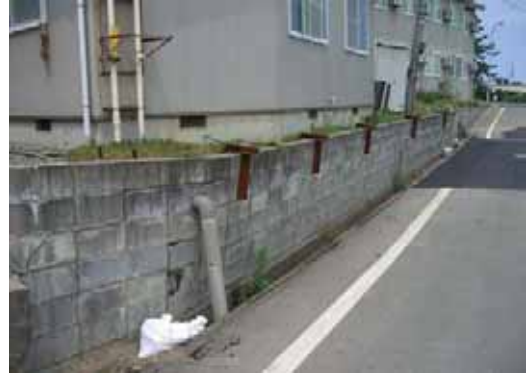
写真-8.2.3 液状化による木造建物の被害状況  
(基礎形式：直接基礎、数十 cm の不同沈下)
