能登半島地震及び三重県中部を震源とする地震 の現地調査の実施状況について

国土交通省 国土技術政策総合研究所
独立行政法人 建築研究所

(1) 平成19年能登半島地震初動調査報告(4月6日付け公表版、一部加筆)

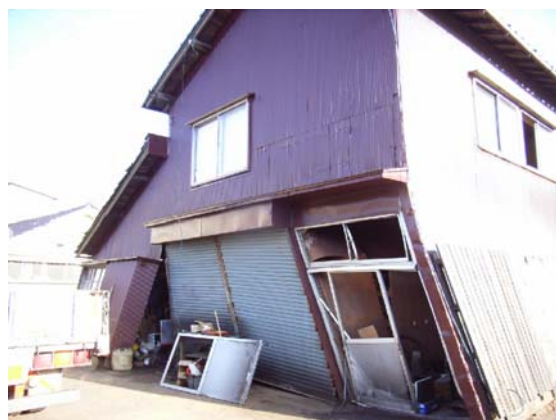
- ・ 比較的古い住宅が密集している地区。
- ・ チップ工場の社屋、倉庫兼住宅が、それぞれ倒壊（写真 5.1）、大破（写真 5.2）していた。
- ・ 土塗り壁などを有する比較的古い構法による建物が選択的に倒壊（写真 5.3）している。都会家屋の部材には腐朽（写真 5.4）が確認された。

写真 5.2 倒壊寸前のチップ工場の倉庫

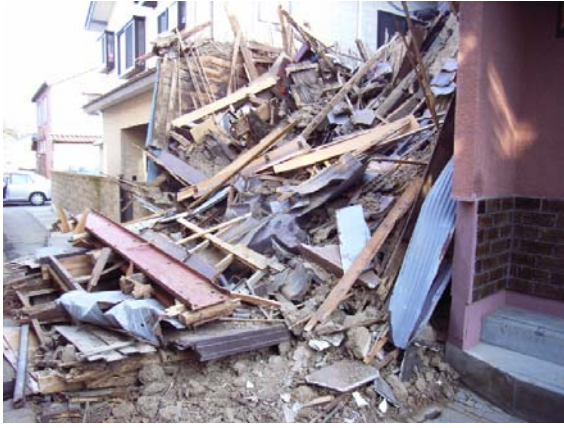
写真 5.3 鳳至地区で選択的に倒壊した家屋

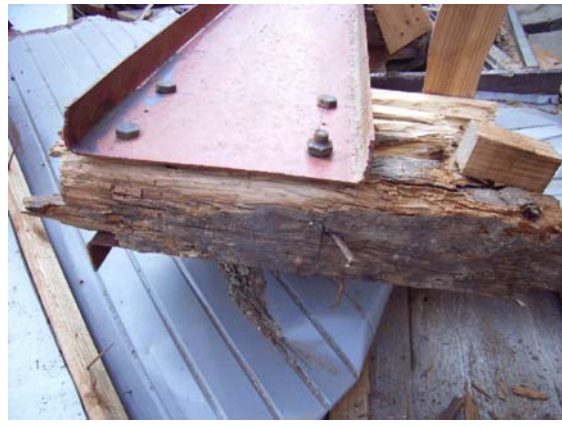
写真 5.4 左の家屋の鉄骨梁と木材柱の腐朽

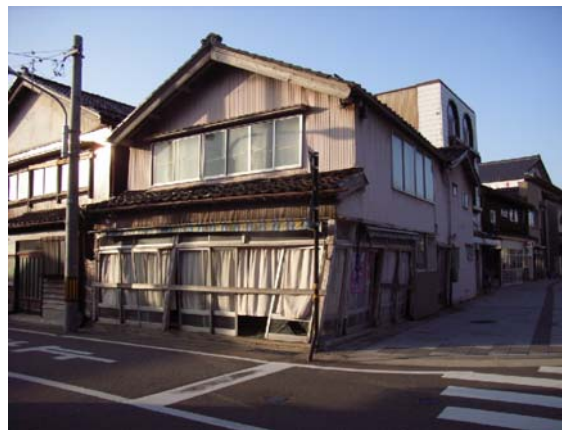
- ・ 比較的古い家屋が密集しているが、比較的店舗の割合が高い。朝市通り商店街なども含む。
- ・ 土塗り壁などを有する比較的古い構法による建物（写真 5.5）や、構造的配慮が不足しているであろうと想像される店舗（写真 5.6）や1階が倉庫か車庫としている家屋（写真 5.7）が選択的に倒壊または大破していた。道路をふさぐような倒壊例（写真 5.8）も散見された。
- ・ ほぼ倒壊に近いS造（写真 7.3）もあった。朝市商店街は比較的被害は軽微。
- ・ K-net 輪島付近の正覚寺は、ガラスのカーテンウォールが部分的に割れたり（写真 5.9）、傾斜するなどの被害があり、鐘突堂は倒壊していた。一方、正覚寺から 150 m 程度しか離れていない浄願寺は、ほぼ無被害（写真 5.10）であった。

写真 5.6 大きく傾いた店舗併用住宅

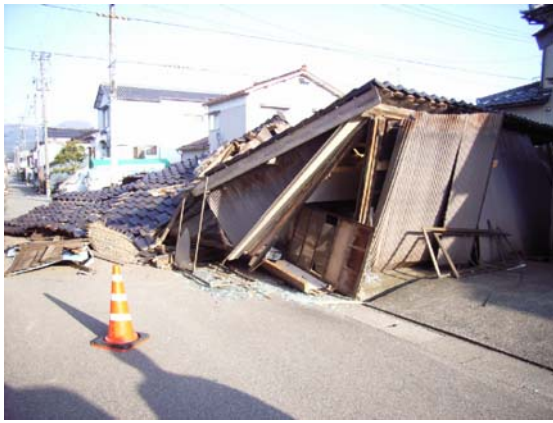
写真 5.7 1階車庫か倉庫の建物の倒壊

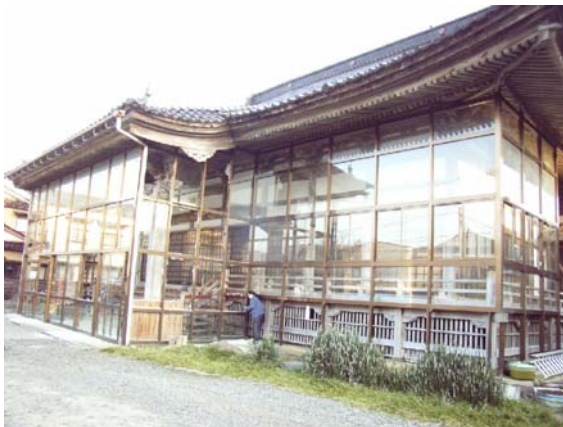
写真 5.9 カーテンウォールの被害

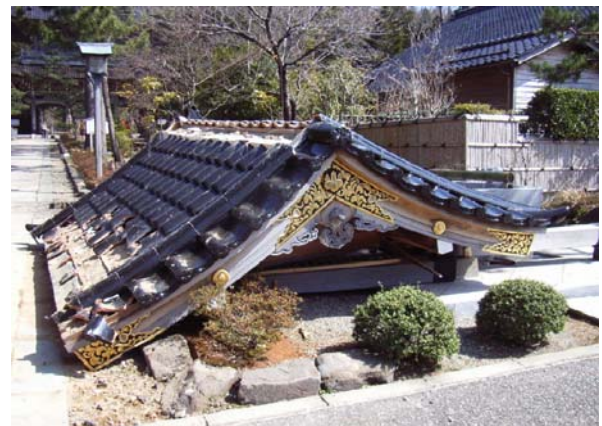
寺社建築では、総持寺の山門（写真 5.16）や本堂（写真 5.17）はほぼ無被害に見えたが、手洗い場の東屋が倒壊（写真 5.18）し、山門の奥左側の建物が極めて大きな被害（写真 5.19）を受けていた。一方、興禅寺は、大部分が倒壊（写真 5.20）し、壊滅的な被害を受けていた。

写真 5.18 倒壊した手洗い場の東屋

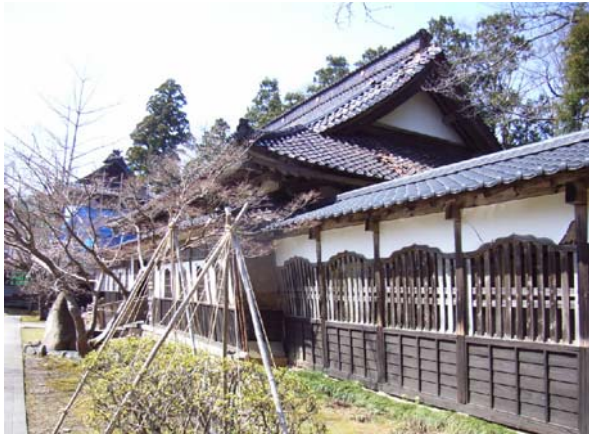
写真 5.19 被害が大きい山門左奥の建物

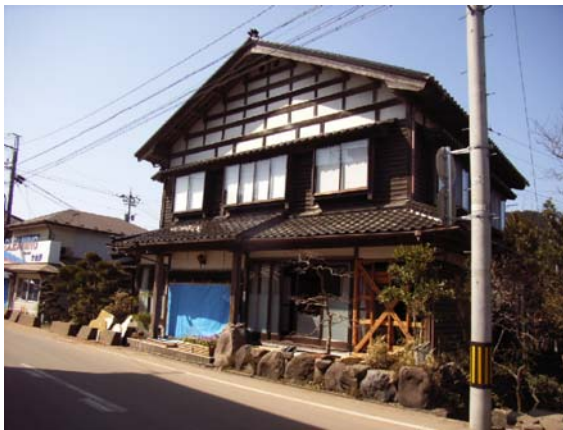
門前地区の店舗または店舗併用住宅商店街は、残留変形が大きいもの（写真 5.21）や倒壊したもの（写真 5.22）が確認された。走出地区の民家の中には、大きな被害を受けたものの、残留変形が小さい民家（写真 5.23）があったが、筋かいが入っていた（写真 5.24）ことが分かる。

写真 5.23 被害は受けたが残留変形小の民家

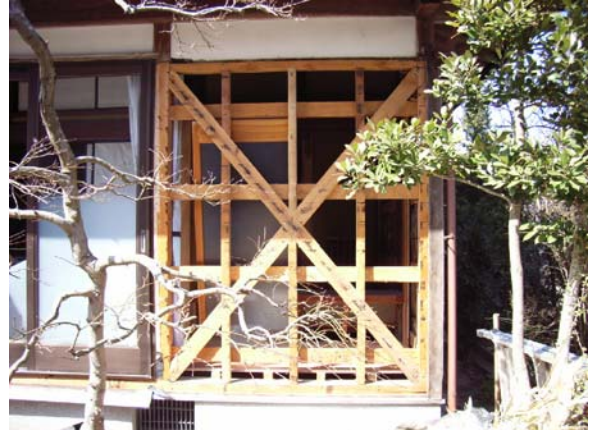
写真 5.24 左の民家の筋かい

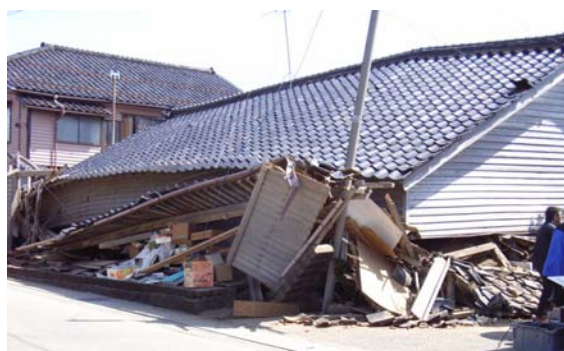
残留変形が大きな建物、大きな残留変形がないものの内装や建具が大きく損壊したもの（写真 5.25）を含めると、半数程度は大破しており、土塗り壁を有するなどの比較的古い構法（写真 5.26）のみならず、比較的新しい構法である可能性があるもの（写真 5.27）が倒壊している例も確認された。通りに面した建物全数の 1～2 割が倒壊している可能性がある。これは旧輪島市地域や門前町門前・館・走出地区、次節の黒島地区より被害が大きく、かつ、被害率も高いことを示唆するものである。

写真 5.27 比較的新しい構法と想像される倒壊家屋

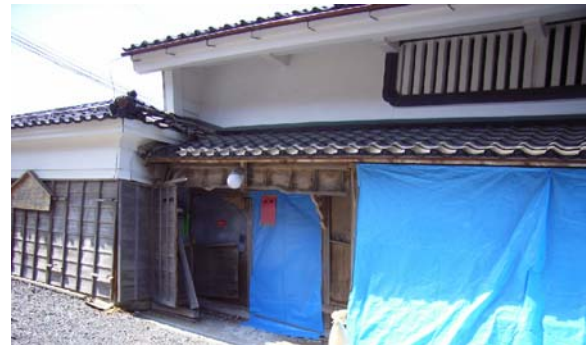
海岸沿いの傾斜地には 200 戸程度（世帯数は 228）の民家が建ち並び比較的小さな集落（写真 5.31）。資料館並びの民家の残留変形（写真 5.32）が大きかった。

写真 5.32 残留変形が大きい住宅

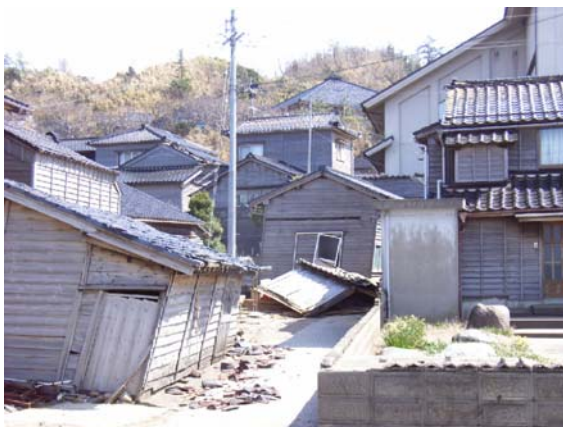
倒壊した建物（写真 5.33、5.34）も確認されたが、限定的で、納屋、倉庫の類の可能性が高かった。地滑りは確認されなかったが、擁壁の小規模な破壊は確認された。

写真 5.33 黒島地区の海岸付近の町並みと倒壊建物

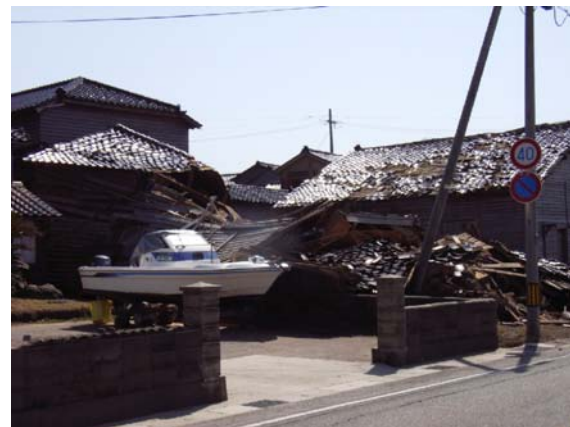
写真 5.34 倒壊した納屋又は倉庫

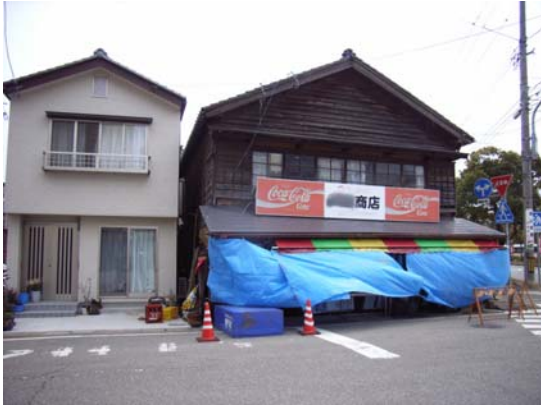
目抜き通りの商店の裏には一般的な木造住宅が建っており、専用住宅の倒壊例はほとんどないが、被害を受けた建物は多くあった。（写真 5.36）3月27日現在、一部では倒壊した家屋の撤去が始まっていた。商店街の中程には、川が流れ水上交通の面影が残る（写真 5.37）が、擁壁には被害がほぼ無いようにみえた。県道1号線の両側にも店舗、または店舗併用住宅が隙間無く並んでおり、中には数十 m 奥まで続く町屋（写真 5.38）もあった。倒壊した建物（写真 5.39、5.40）は少ないが、極めて大きな残留変形があるなどの大きな被害を受けたもの（写真 5.41、5.42）が多くあった。通りに面した店舗併用住宅などを中心に見える範囲で被害棟数をカウントしたところ、61棟のうち、倒壊4棟、残留変形が主観的に1/10 rad程度あるもの、または柱等の構造躯体の折損が外部から確認できたものが23棟確認された。残りの34棟も無被害ではなく、屋根瓦や外壁の一部崩落などの被害はあるものの残留変形が1/10 radに達しないもの、外部から構造躯体の折損が確認できなかったものを含んでおり、自治体が発行する罹災証明における全壊・半壊等とは何ら関係がない。

写真 5.39 倒壊した店舗

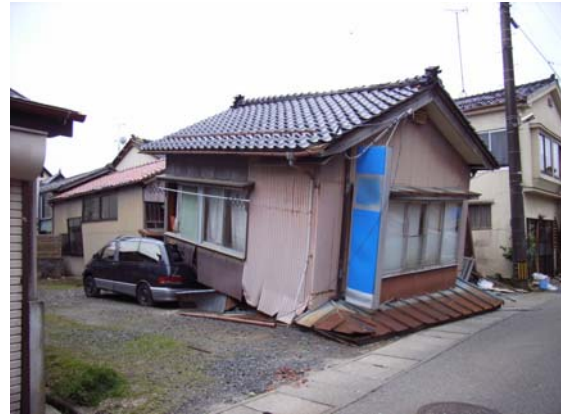
写真 5.40 倒壊し車両をつぶした家屋

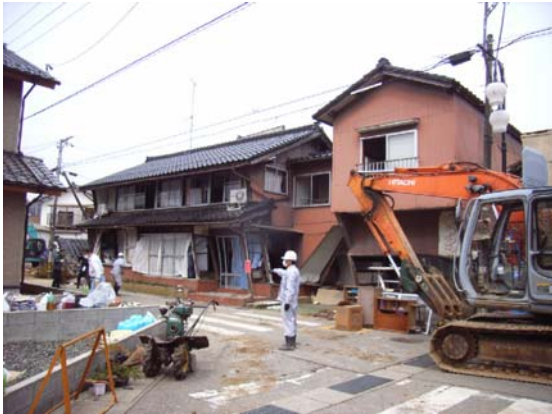
写真 5.41 残留変形が大きい店舗併用住宅

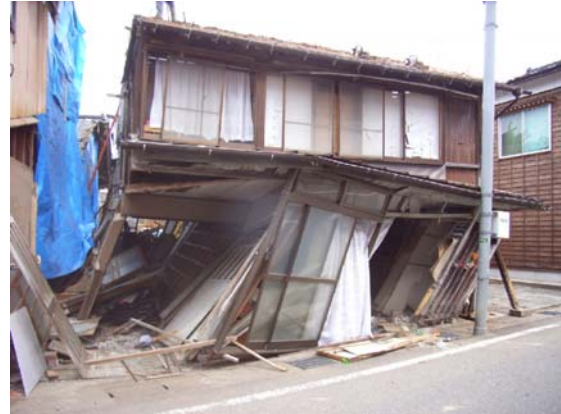
写真 5.42 倒壊寸前の建物

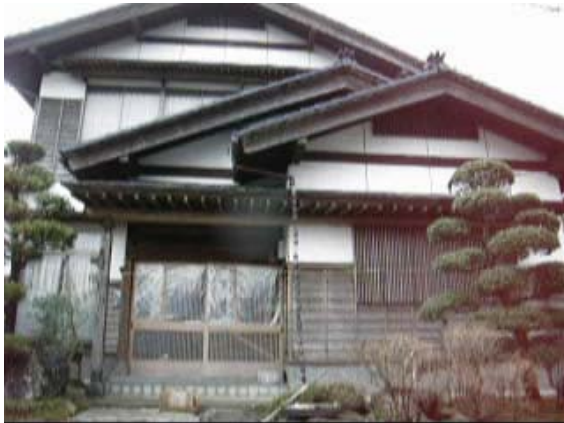
その他、外観上無被害のように見えても、居住者らによれば柱等の構造躯体が損傷したとされる家屋（写真 5.43）、隣同士で衝突し、双方が反対側へ傾いたもの（写真 5.44）、生物劣化を含むもの（写真 5.45、5.46）などが確認された。

写真 5.43 外観上被害が軽微な建物

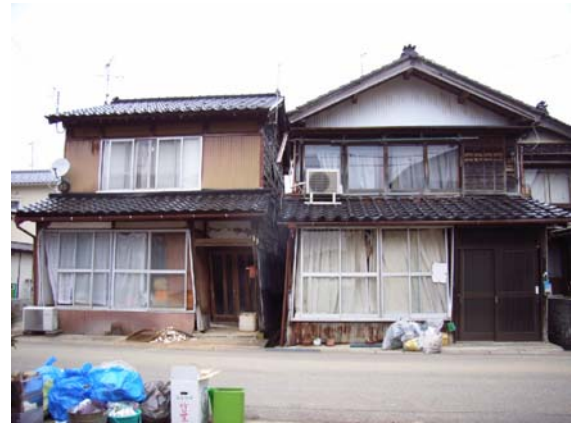
写真 5.44 衝突して外側へ傾いた建物

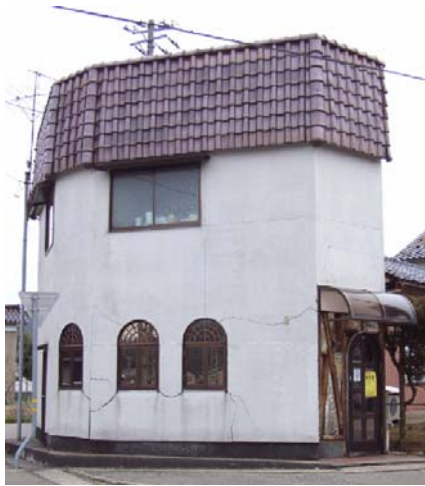
写真 5.45 躯体の腐朽が確認された店舗

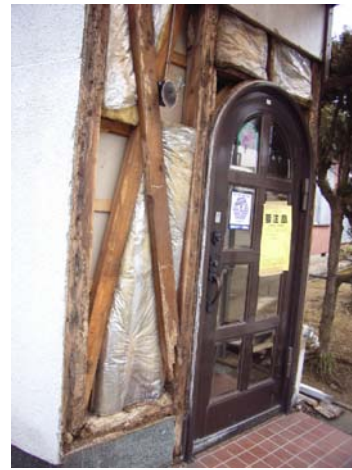
写真 5.46 木造躯体の腐朽

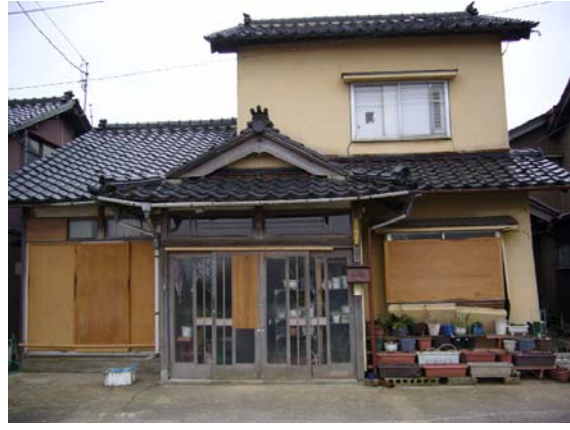
周囲の木造建築物は、倒壊するか大破した1棟の解体が進んでいた。その他、国道 249 号線沿いにも残留変形が大きな家屋(写真 5.50)が選択的に存在した。被害の程度、割合ともに輪島市、穴水町よりは軽微。

写真 5.50 国道 249 号線沿いの被害家屋

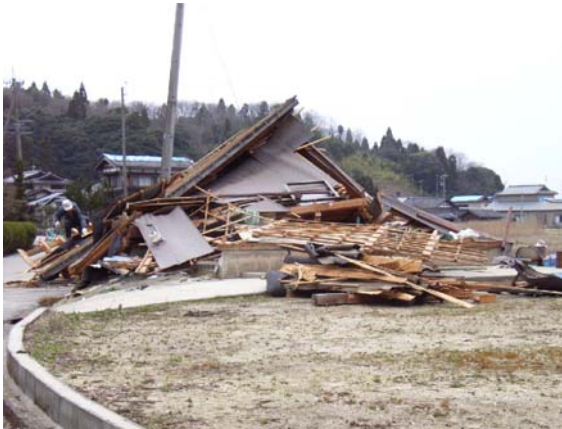
伝統的構法による民家が散在する地区。作業所または倉庫の倒壊（写真 5.51）の他、大きな被害を受けた民家（写真 5.52）が散見された。

写真 5.51 倒壊した作業所または倉庫

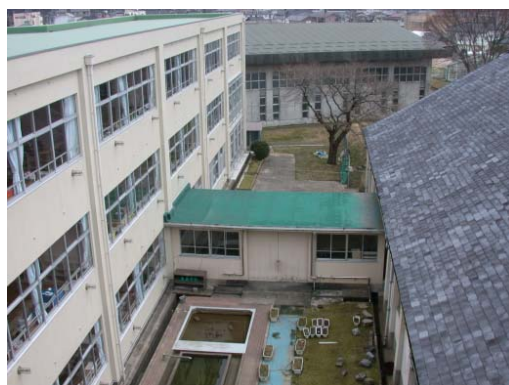
校舎棟はRC造3階建て。昭和40年代に建設。昨年、鉄骨ブレースによる耐震補強を実施した。講堂（写真6.7）は、屋根は鉄骨の山形ラーメン、柱・壁の構造は未確認。講堂はかなり古く、学校創立時（100年以上前）に建設されたとのこと、耐震補強はされていない。被害は、校舎棟については、エキスパンション・ジョイント部の被害（写真6.9）、廊下天井パネルの落下（写真6.10）、講堂との渡り廊下の被害（写真6.8, 6.11）。講堂は、妻壁の上部と鉄骨の梁との接合部が完全にはずれて（写真6.12）、妻壁が外に倒壊する危険がある。現在、講堂は立入禁止としている。

写真 6.8 校舎棟と講堂をつなぐ廊下(EXP.Jなし)

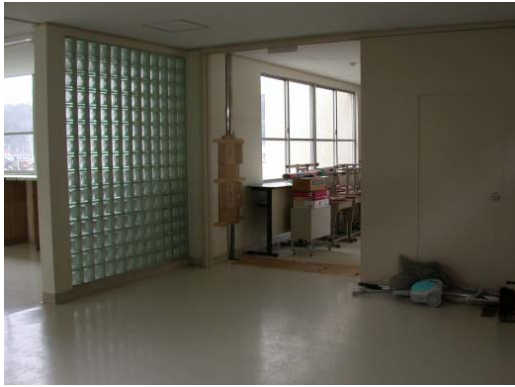
写真 6.9 校舎 EXP.J 部の被害

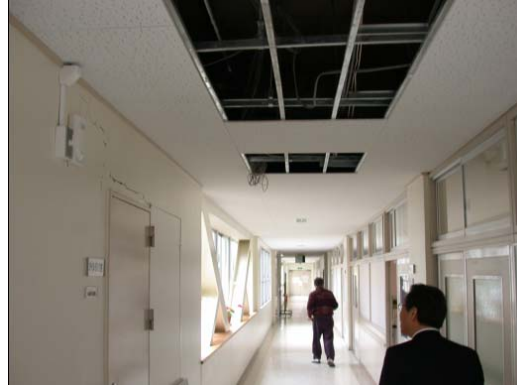
写真 6.10 校舎の廊下天井パネルの落下

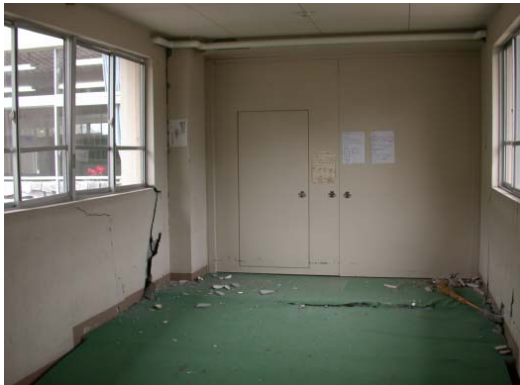
写真 6.11 校舎と講堂の渡り廊下の被害

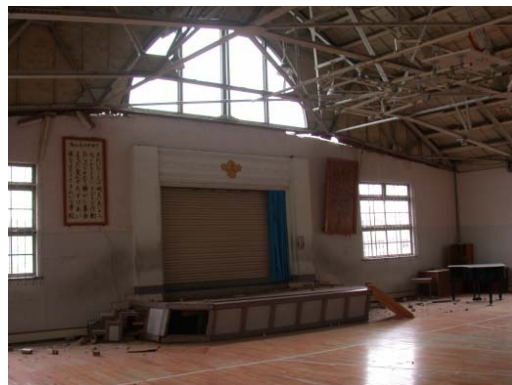
写真 6.12 講堂の妻壁部の被害

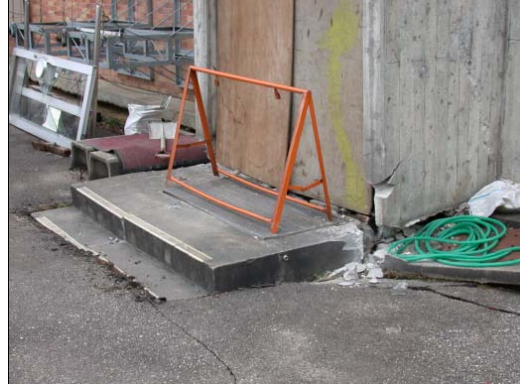
RC造3階建て。新耐震以前の建物で、耐震補強はなされていないが、地震による構造体の被害は見られない(写真6.14)。建物の裏庭に、震度計が設置されており、震度6強が観測された。建物周辺には、液状化の跡が見られる(写真6.15、6.16)。また、地震直後にオフィス家具が散乱した(写真6.17:写真は田鶴浜支所の方から頂いたもの)。

写真 6.15 建物周辺部の液状化被害

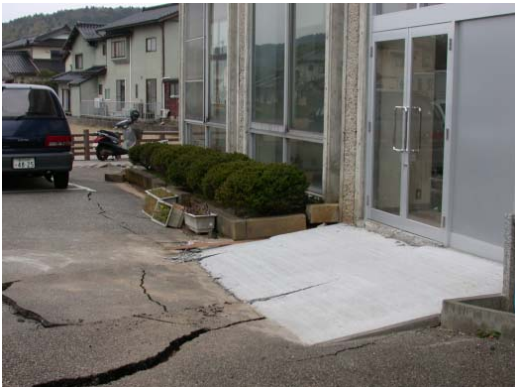
写真 6.16 建物周辺部の液状化被害

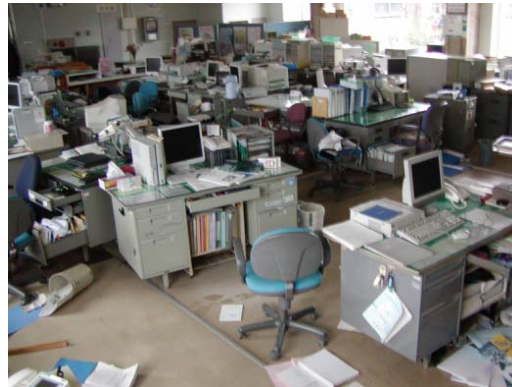
写真 6.17 地震直後の室内の状況
(田鶴浜支所提供)

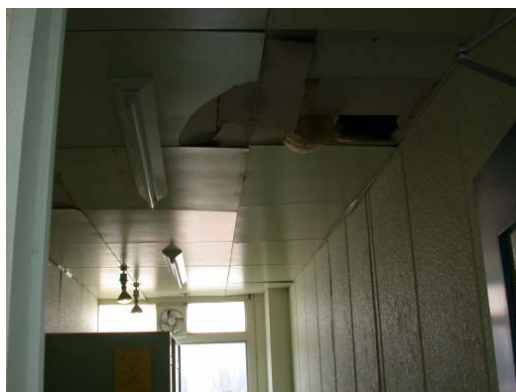
写真 7.5 天井パネル被害

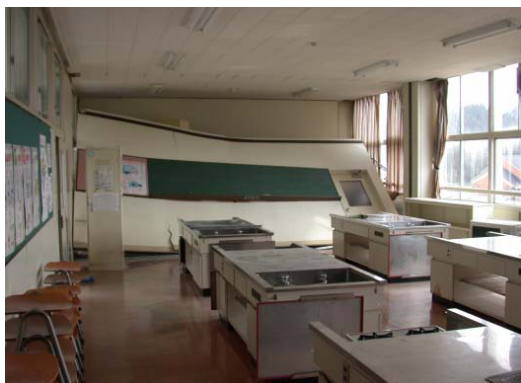
輪島市の大屋小学校と同じタイプの鉄骨造3階建て（写真7.4）。昭和54年建設で、耐震補強はなされていない。高台の上に位置しており、建物周辺の地盤ひびわれは少ない。3階の教室の間仕切り壁が、多数被害を受けており、倒壊したものもある（写真7.6、7.7）。外部鉄骨階段脇の壁材も脱落しかかっている（写真7.9）。鉄骨柱・梁には、座屈・破断等は見られず、建物の残留変形もほとんどない。体育館の床が一部沈んでいるのが確認された。

写真 7.6 間仕切り壁倒壊

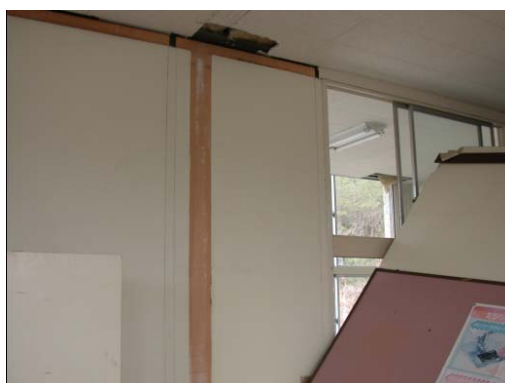
写真 7.7 間仕切り壁の接合部（固定冶具なし）

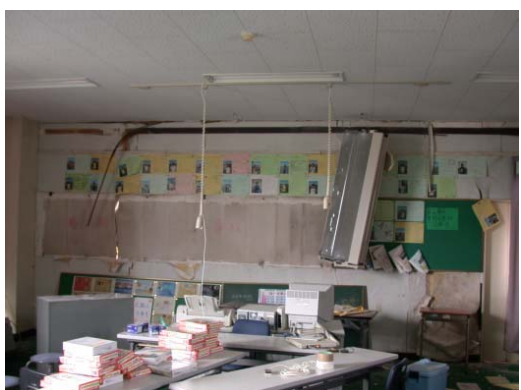
写真 7.8 妻壁被害（エアコン脱落）

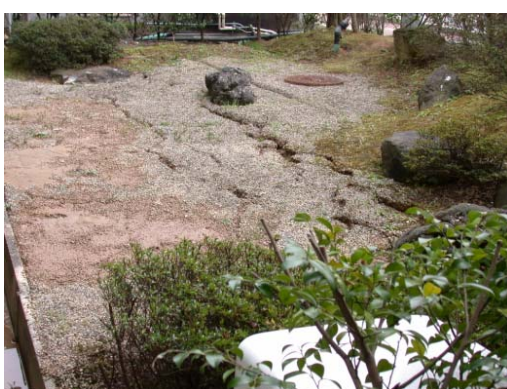
田鶴浜支所庁舎の裏庭に、建物から 1 m 以内の近い場所に設置されている (写真 8.7)。計測器のアウトプットには、2007 年 3 月 25 日 09 時 41 分 49.2 秒、震度 6 強 (計測震度 6.2)、最大加速度は 745.9 ガルと記録されている。震度計は液状化により、基礎が浮き上がって傾いた状態 (写真 8.8) になっている。周辺の地盤変状も著しい。

写真 8.8 震度計の周囲の地盤の液状化
